Tellija: Estectus OÜ

Töö nr 12119

**MAARDU, LAO TN 5, ENDISE TSEOLIIDITEHASE ALA  
KESKKONNAUURING  
ARUANNE**

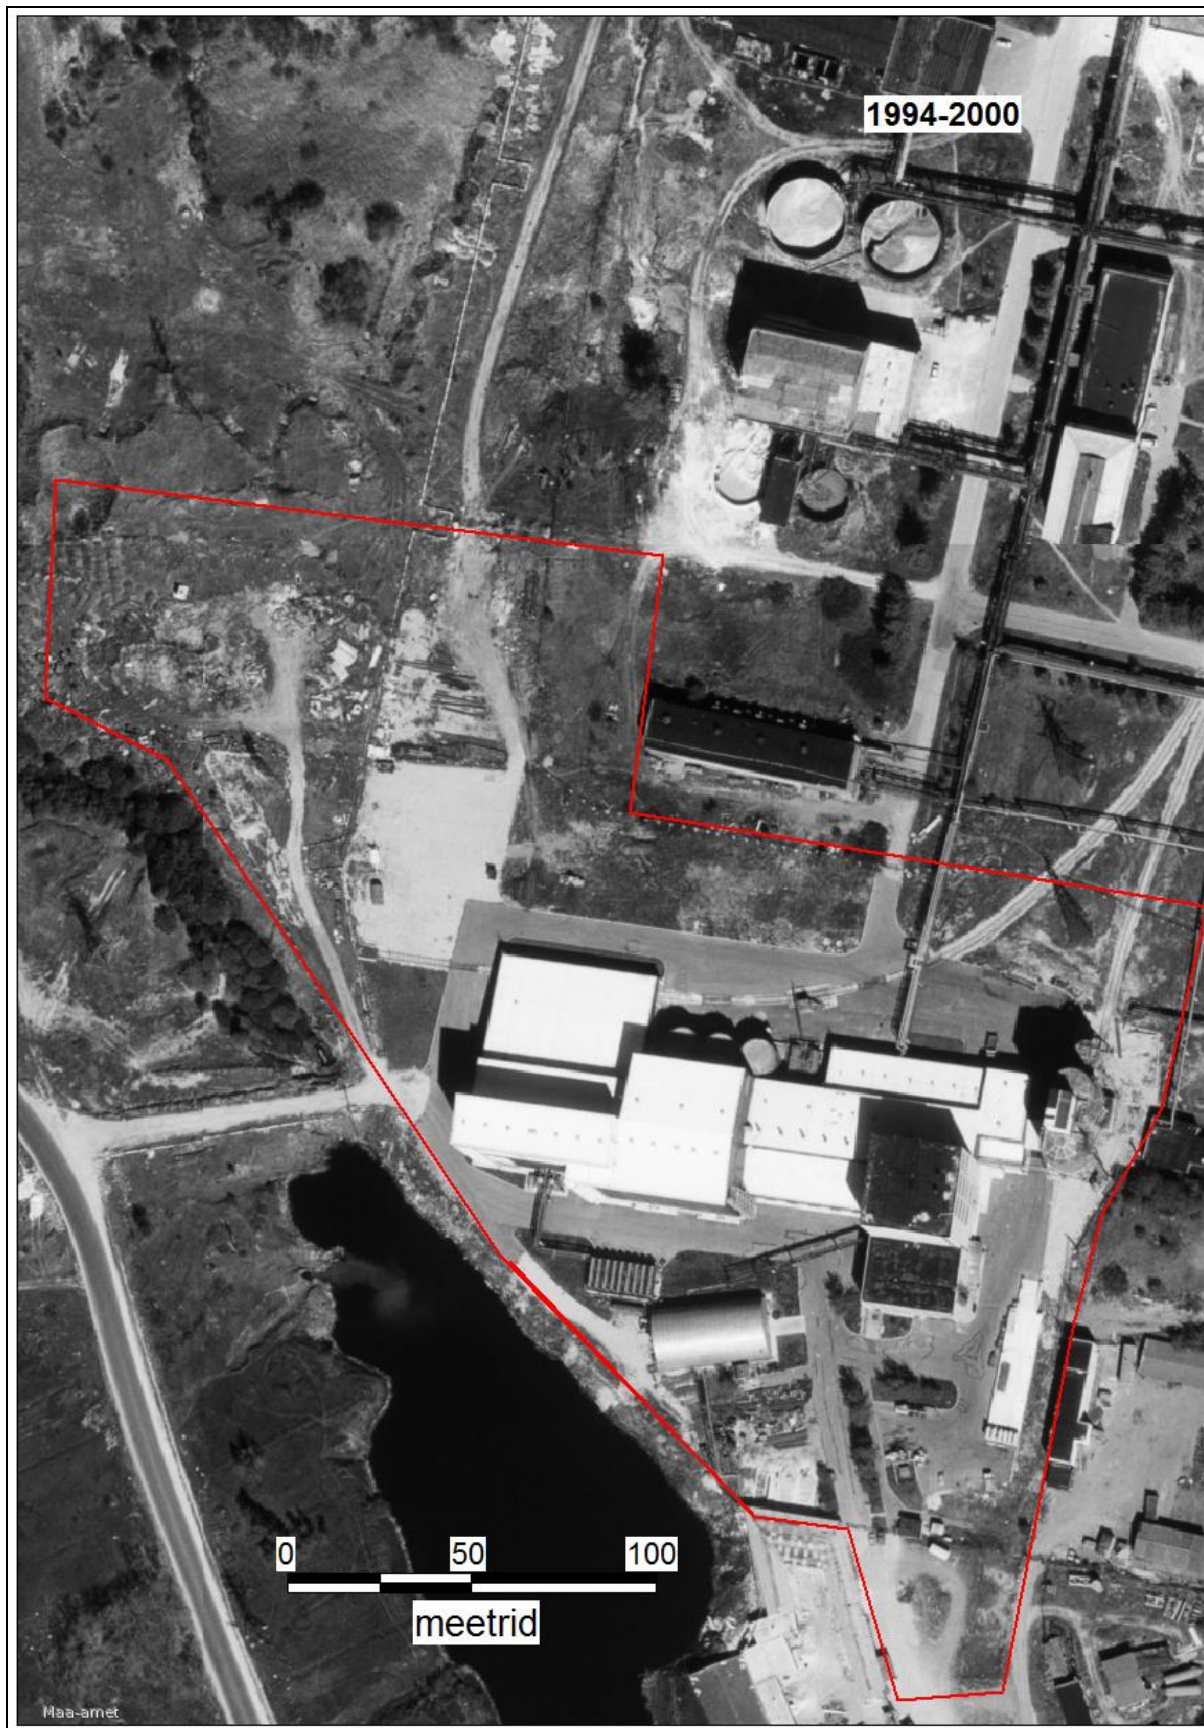
Joonis 4. Ortofoto töökorras tehases, foto aastast 1994

1989. aastal valmis uuringualal Nõkogude Liidu-Jugoslaavia ühissettevõttena asutatud ning 1994. aasta suvel aktsiaseltsiks ümberregistreeritud ASi Ceosil. Tehase hoonetekompleks on suures osas tänaseni säilinud, töökorras tehase aegne situatsioon on jälgitav ajaperioodil 1994a ortofotol (joonis 4). Tehase tootmisvõimsuseks oli 100 tuhat tonni tseoliiti aastas. Serbia Füüsikalise Keemia Instituudi 2002. aastal ilmunud teadusartikli alusel oli Ceosil perioodil 1989 kuni 1993 maailma suurim tseoliiditootja. Peale 1994. aasta erastamist, ei suudetud toodangut enam turustada ja tootmine oli episoodiline (proovipartiid) või seiskus üldse. Perioodil 1996 – 97 tehases tseoliiti ei toodetud, müüdi varasemast ajast pärinevat toodangut. Tehas lõpetas tootmistegevuse 2001 aastal, ajakirjanduse andmetel oli toodangu maht enne sulgemist 170 tonni kuus.

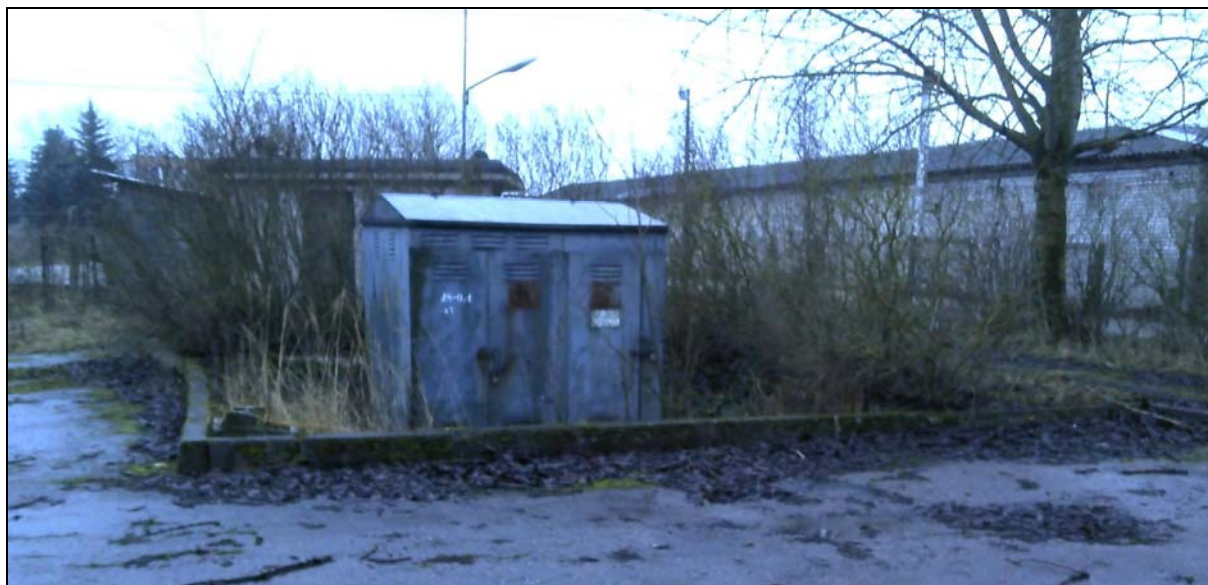
Foto 1. Vana alajaam, joonisel 6 tähisega nr 1

Fotol olev alajaam on üle antud AS Maardu Elekter käsutusse, kes teostab alajaama kontrolli graafiku järgselt. Alajaama (joonisel 6 tähisega 1) ümbritseb betoonist vann, mis trafoõli lekke korral peab takistama õli jõudmist pinnasesse. Praeguseks on vanni põhi pragunenud ja ei taga lekke korral vajalikku kaitset. Elektrifirma esindaja sõnul selles alajaamas õlilekkeid ei ole esinenud alates ülevõtmisest aastal 1996, alajaam ise on ehitatud enne tseoliiditehast 1978. aastal. Ülevõtmisele eelnenud perioodi kohta info lekete kohta puudub. Alajaam teenindab lähedal asuvaid tootmishooneid, kuid uuringu ajal oli klientide võlgnevuste tõttu alajaam välja lülitatud. Alajaamas on üks 320 trafo, milles trafoõli 260 l.

Kunagise puistangu, raudtee laadimiskohtade, vana alajaama ja taara hoidmise alal tuleks II etapi uuringu käigus selgitada pinnaseproovidega võimaliku reostuse esinemine ja levik. Kokku tuleks pinnaseproovid võtta ligikaudu 10 puuraugust.

Kontrollida tuleks raskmetallide ja naftasaaduste -, alajaamade juures ka PCB-de esinemine pinnases.

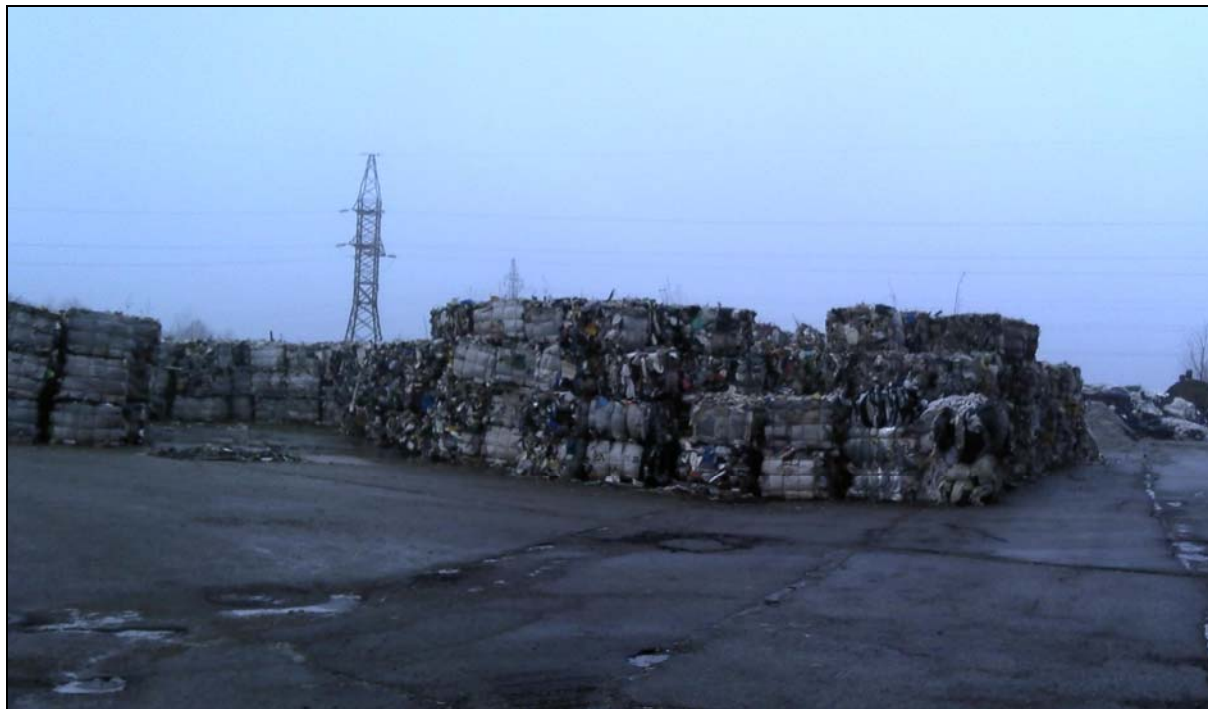
Foto 2 Wasteland OÜ plastikjätmed

Purustatud ning purustamata plastikjätmeid leidub kogu tehase ümbruses, tõenäoliselt need jätmed pinnasereostuse ohtu ei tekita.

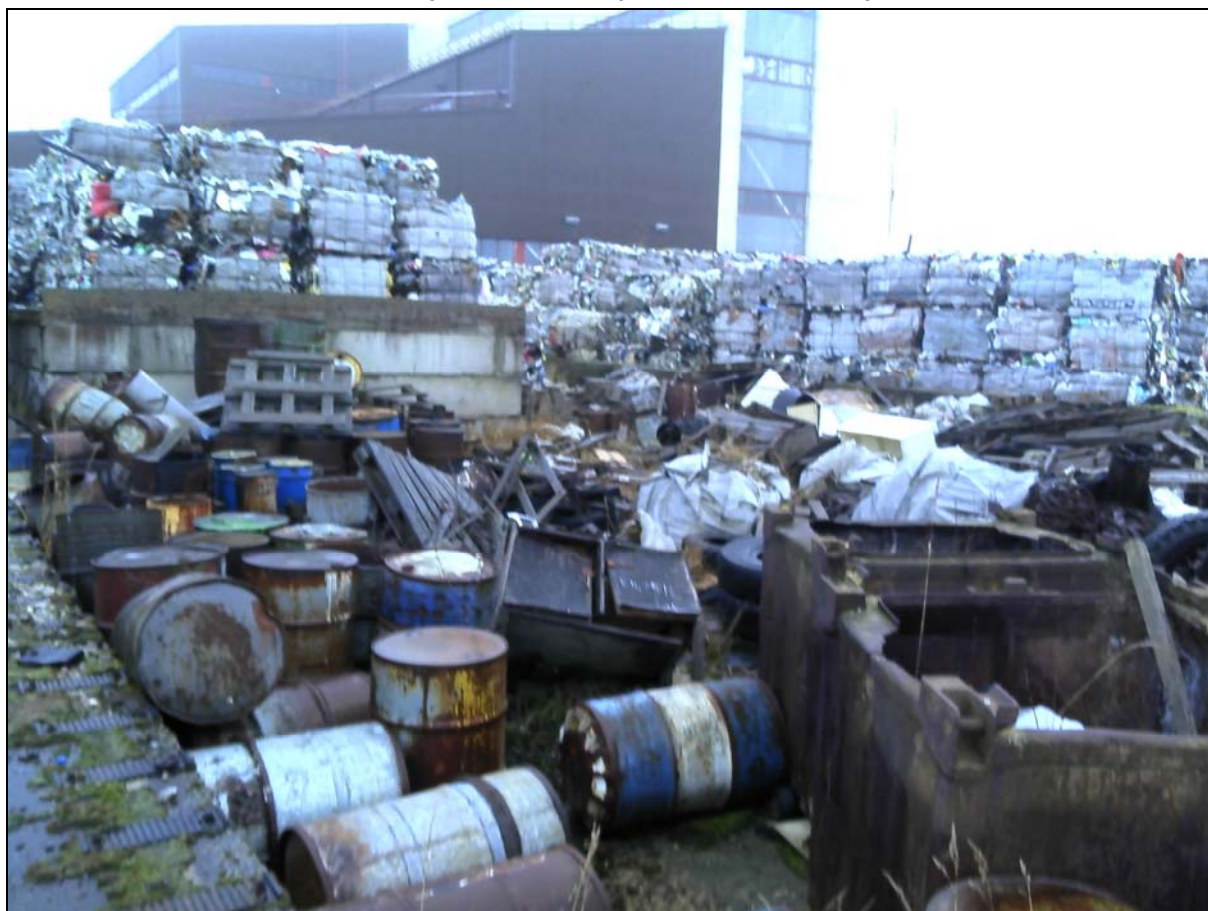
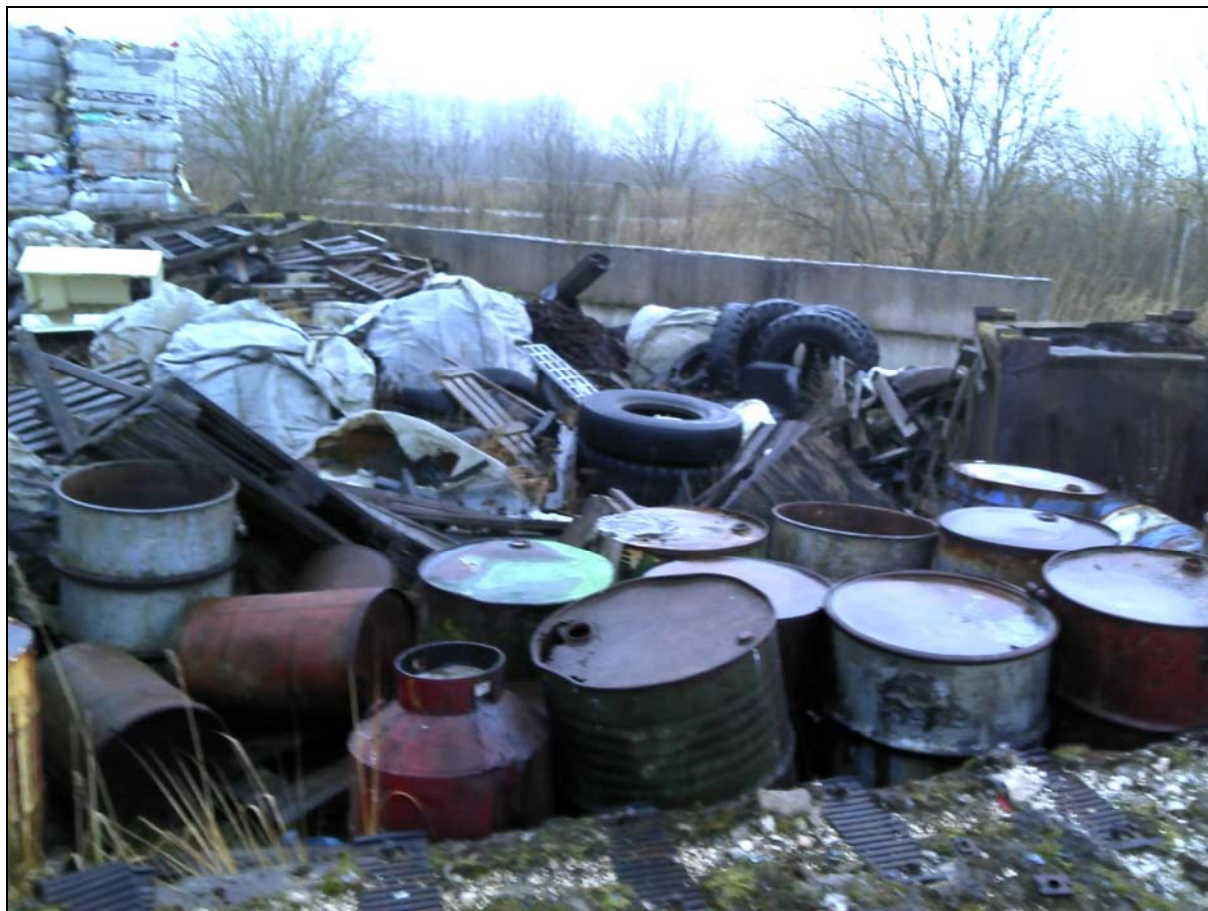
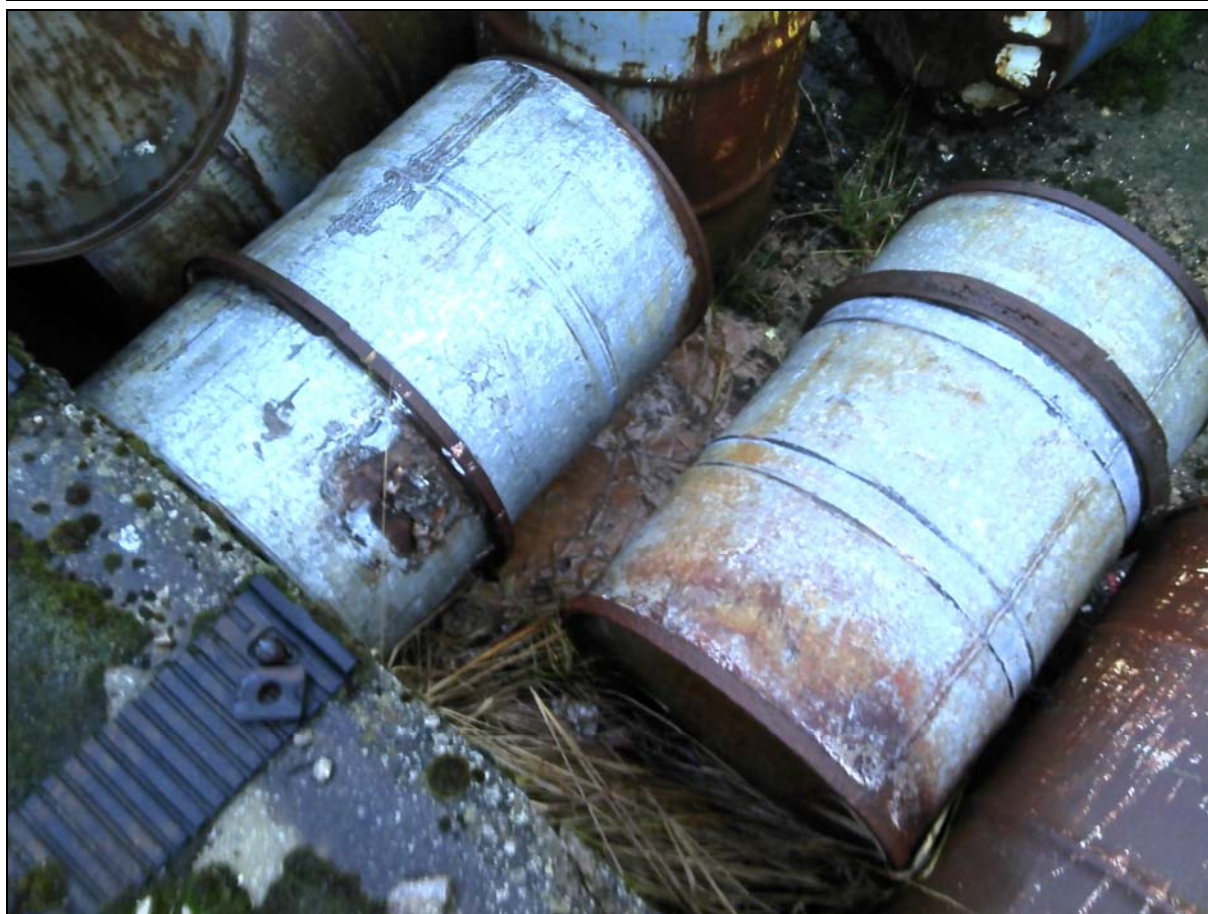
Foto 3 kuni 5. Vana taara (nii tühjad kui pooltühjad vaadid) hoidla, joonisel 6 nr 8.

Vaadid on enamasti tühjad, kuid osades on näha ka õliseid jääke, vaadid on ladestatud juhuslikult, jääkide mahavoolamine ei ole välistatud. Taarat hoitakse

kõvakattega pinnal, mis aga on ajaga pragunenud ja ei garanteeri vaadidest pärinevate jääkide mittejõudmist pinnasesse. Edasiste lekete ärahoidmiseks tuleks jääkidega vaadid nõuetekohaselt utiliseerida.

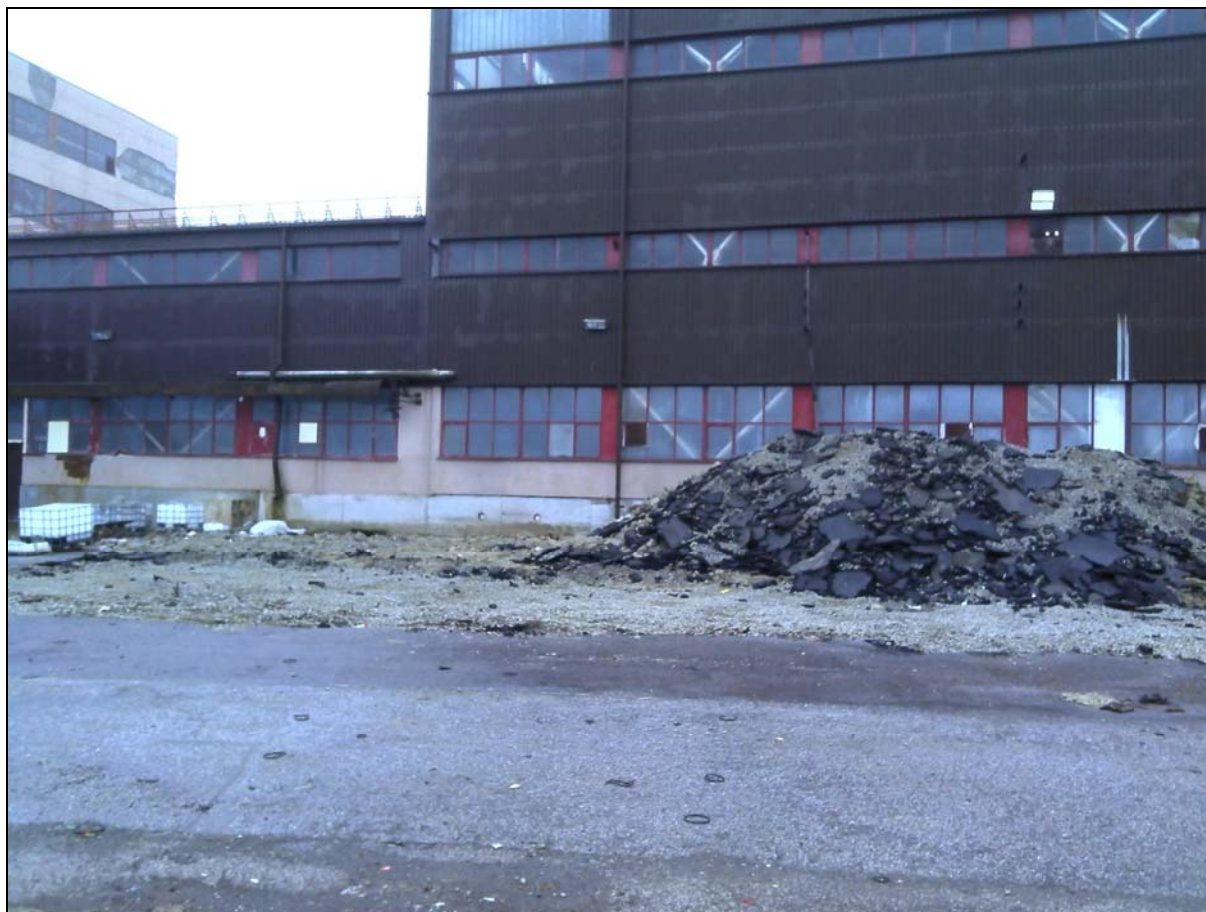
Foto 6. Tänapäevaks lammutatud tseoliidi kristalliseerimise mahutite asukoht, joonisel 6 nr 3.

Fotol 6 nähtaval alal paiknesid tehase toimimise ajal kolm 220 m<sup>3</sup> mahuga silindrikujulise põhjaga tsisterni. Tsisternides toimus tseoliidi suspensiooni kristalliseerumine, keskkonnale ohtlike aineid neis ei hoitud.

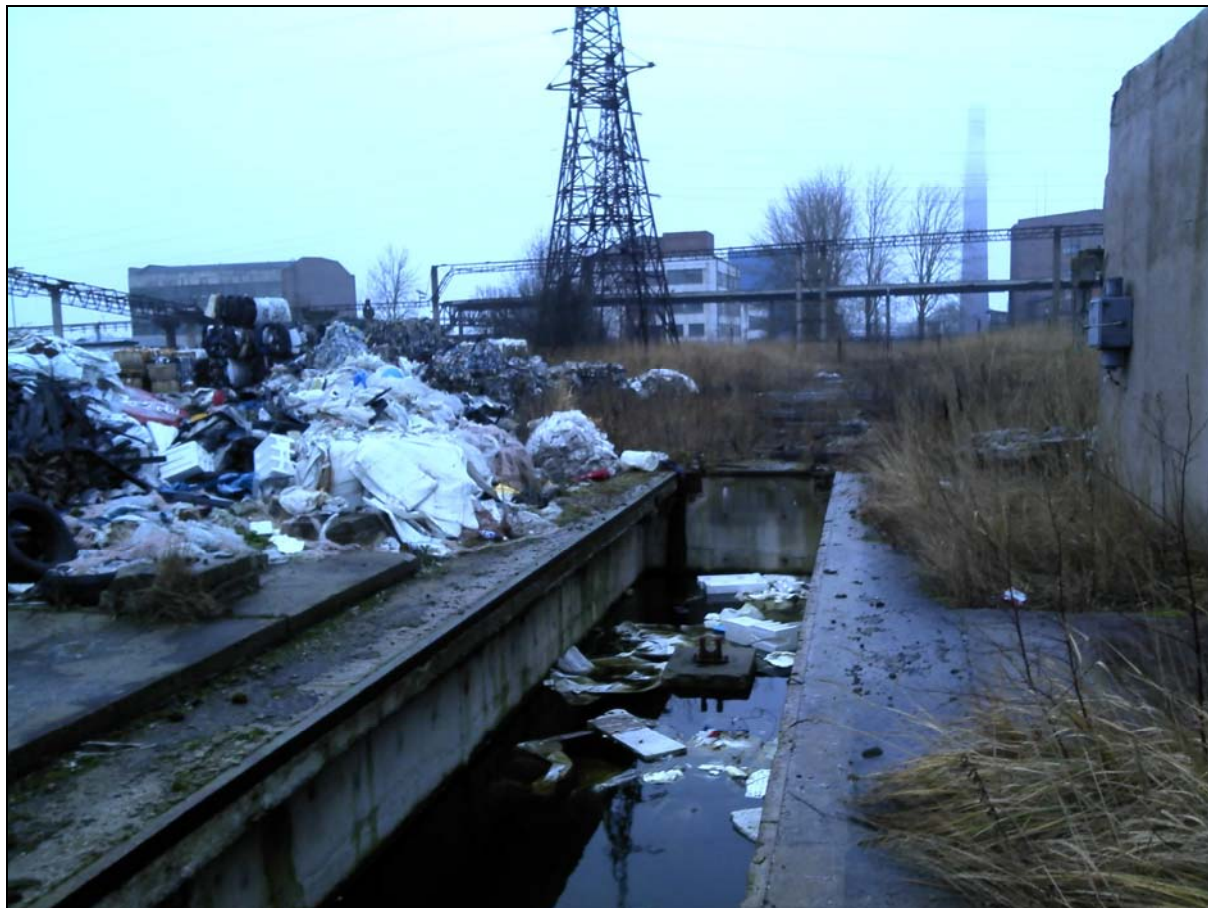
Foto 7. Endine kaalumaja, joonisel 6 tähisega nr 5.

Fotol nr 7. on jälgitav kunagise valmistoodangu kaalumaja varemed. Ala ülevaatusel oli näha, et betoonsüvendisse kogunev vihmavesi on must (lähiümbrusest kõvakattega pindadelt pärinev mustus), otseselt õlijääke kogunenud vees visuaalselt näha ei olnud. Endise kaalu süvend paikneb likvideeritud raudteeharul. Kaalumaja mõlemas küljes asusid suured mahutid, kus hoiustati tahket valmistoodangut (joonisel 6 tähisega nr 6), need mahutid on likvideeritud ca 5 aastat tagasi. Risk, et nendest mahutitest oleks jõudnud ohtlike aineid pinnasesse on väike, pigem on võimalik pinnasereostuse levik sellel alal seotud raudteest tuleneva õilekke võimalusega (veerem ja diiselvedurid).

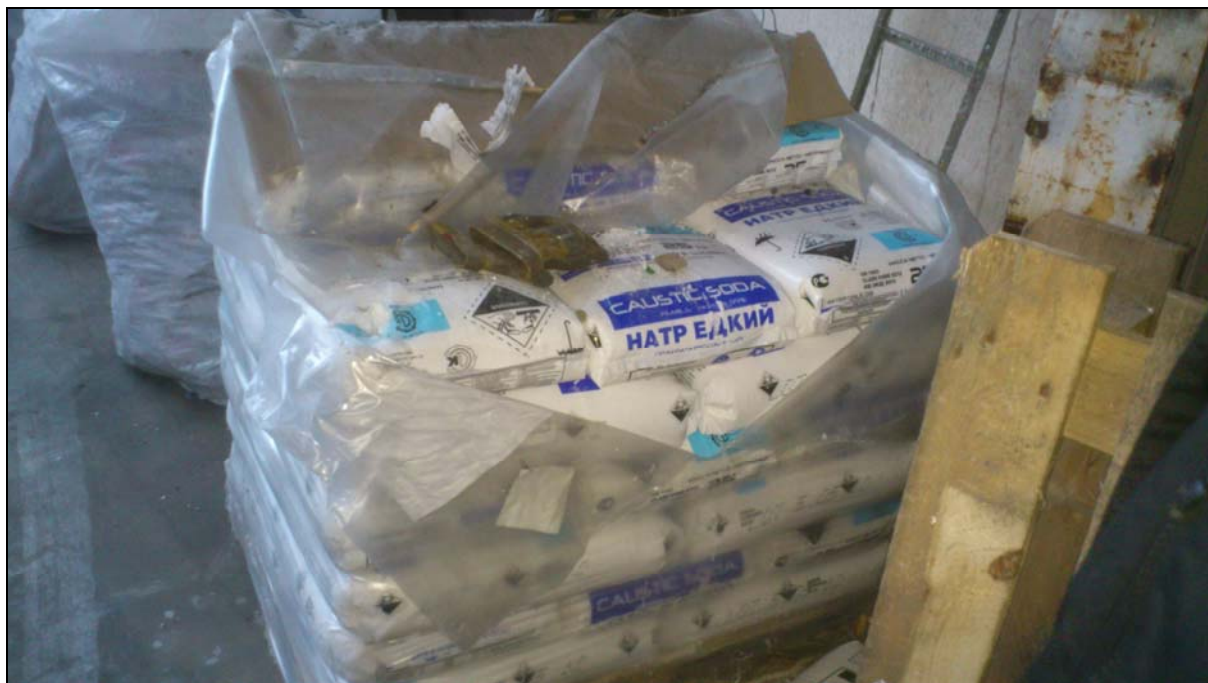
Foto 8. Tootmishoones hoitavad tseoliiditootmise tooraine jäägid, joonisel 6 tähisega nr 4

Tootmishoones hoiti ala ülevaatuse ajal tseoliiditootmise ühe tooraine NaOH kotte (ca 15 kotti). NaOH on oma tugevalt söövitavate omaduste tõttu ohtlik jääde, mis kuulub jäätmenimistus anorgaanilistes keemiaprotsessides tekkinud jäätmete hulka. Kotid olid ülevaatuse ajal suletud, lekkeid näha ei olnud.
