## NURMSI LENNUVÄLJA KESKKONNAREOSTUSE LIKVIDEERIMINE

### Aruanne

Töö on tehtud Kaitseliidu tellimusel ja Keskkonnainvesteeringute Keskuse  
finantseerimisel

Tallinn 2002

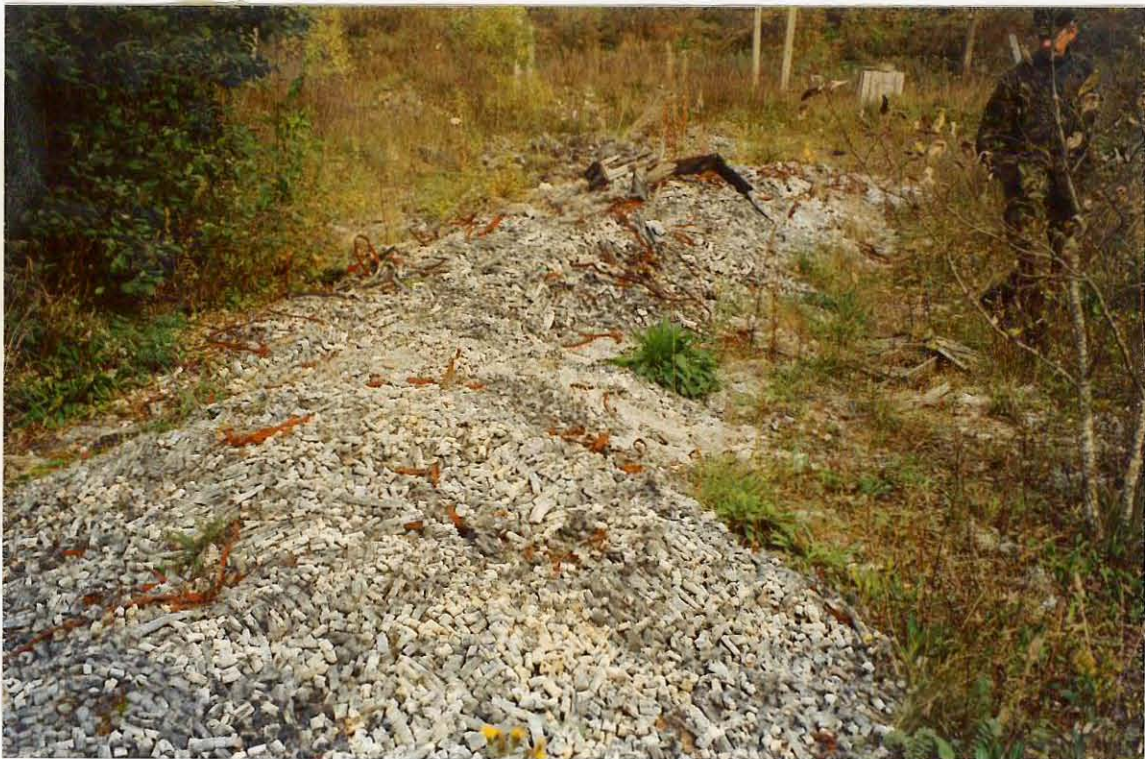
Foto 1 Lennuväljal vallidega eraldatud alla oli 10 tonni põletusjätmeid, kuhu ei ole kasvanud aastatega rohi ega võsa. Fotograaf N. Reinap 17.09.2001.a.

Lähteülesandes viidati lennuväljal asuvale 10 tonnisele kuhikule, kuhu ei kasva rohi ega võsa, samas kogu alal oli võsastunud. Keemikute poolt teostatud uuringute tulemusena oli tegemist radaritõrjeks mõeldud alumiiniuminiidistiku kuhikuga, mida siis ilmselt rikkumise eesmärgil oli millegagi üle valatud ja põletatud. Seega oli tegemist täiest kahjutu mineraalse jäätmetega. Kuhik likvideeriti tuhostunud osa laiali lükkamisega ja ülejäänud veeti tavaprügilasse.

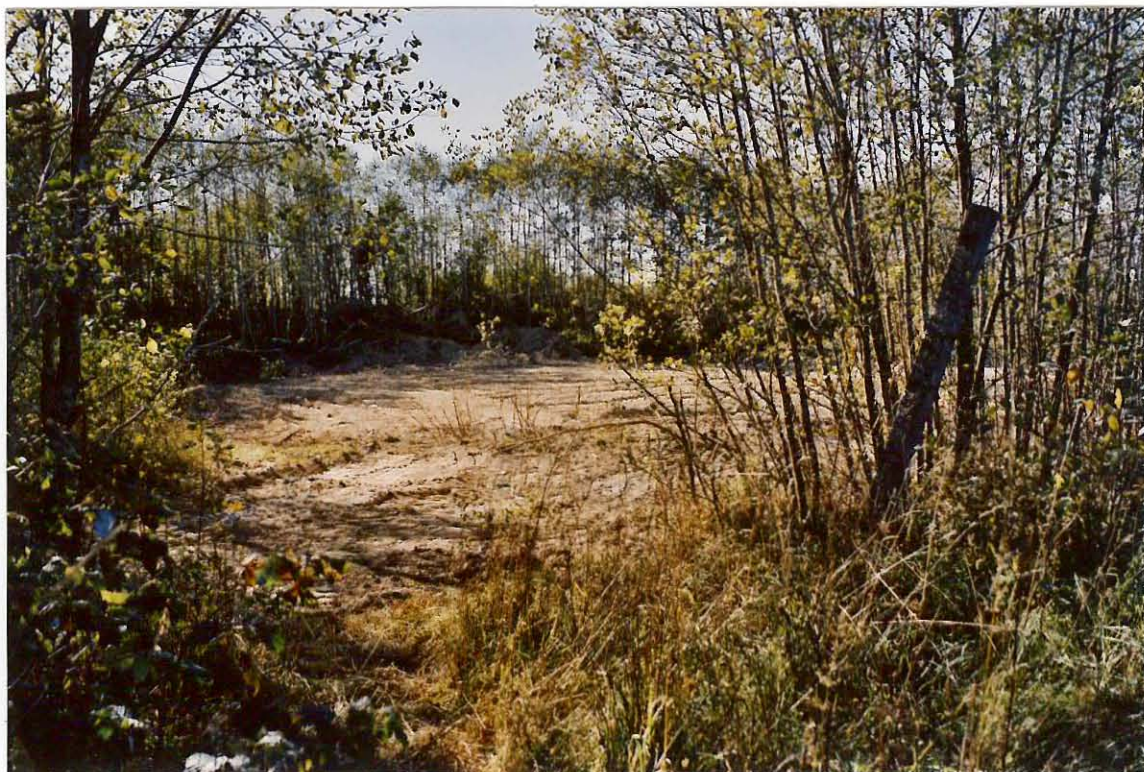
Foto 2 Sama ala peale koristamist. Fotograaf N. Reinap 15.08.2002.a.

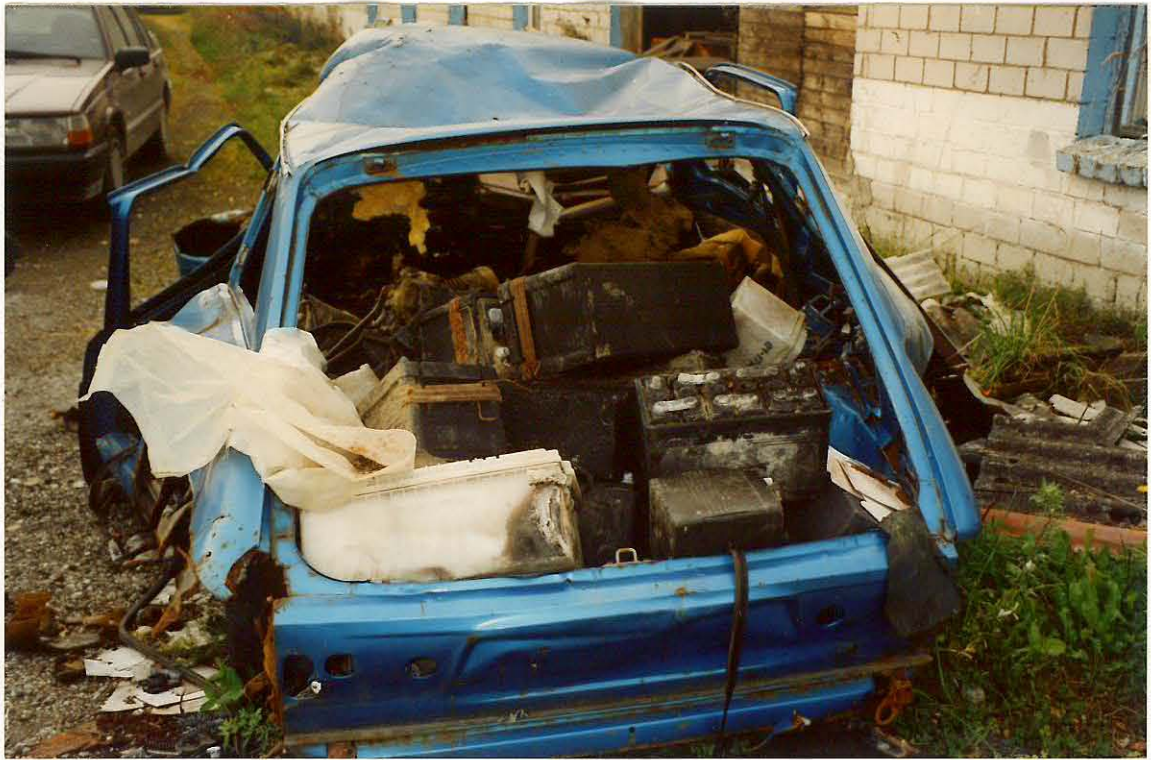
**Foto 3** Pliiakudega täidetud autokere Nurmsi lennuväljal. Fotograaf N. Reinap 17.09.2001.a.

Pliiakusid oli esialgselt hinnatud ühele tonnile. Tööde käigus ilmne, et a vanasse autokeresse kogutud akud olid vahepeal ära viidud, küll oli maha jäänud purukstaotud kestadid. Kõik purukstaotud akukestad koos õhukese pinnasekihiga koristati ära. Pliiaku jäätmeid koristati kokku 400 kg.

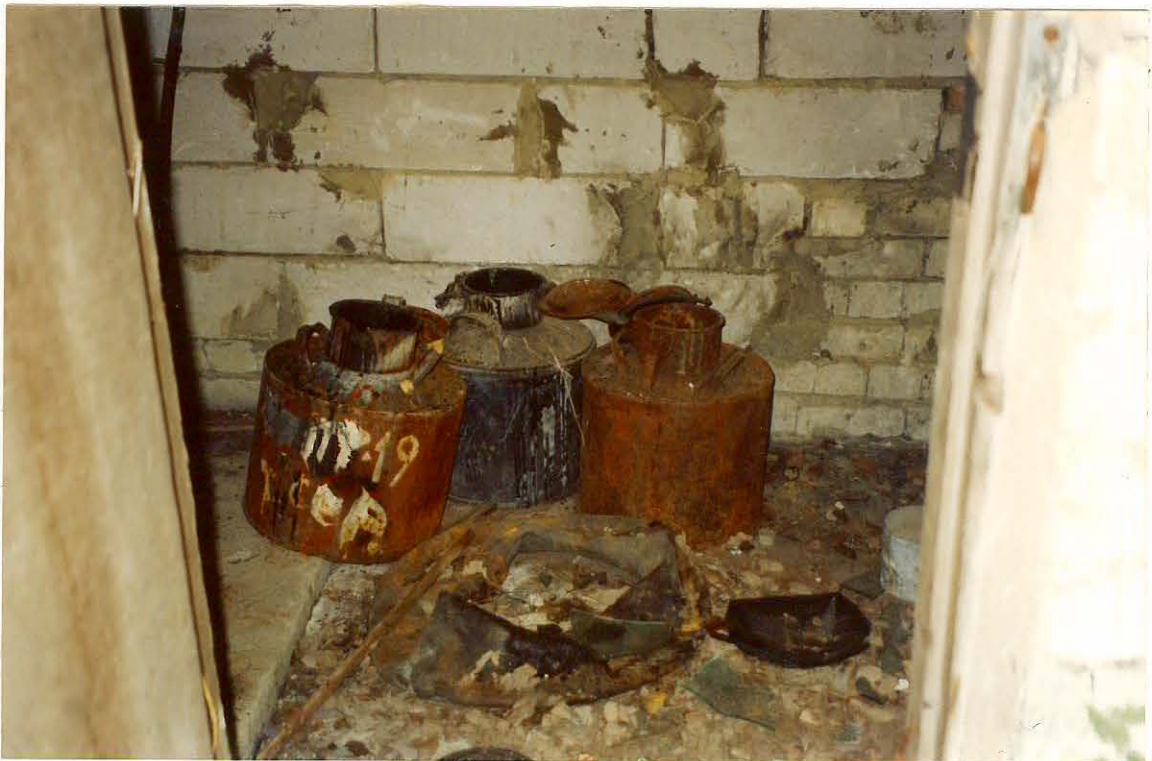
**Foto 4** Mahajäetud hoonetes ja lennuvälja territooriumil on laiali värvi- ja õlinõusid. Fotograaf N. Reinap 17.09.2001.a.

Värvijäätmetega v aate, t ünne, p urke j ms. koguti kokku 780 kg ja viidi Tallinna ohtlike jäätmete kogumiskeskusesse.

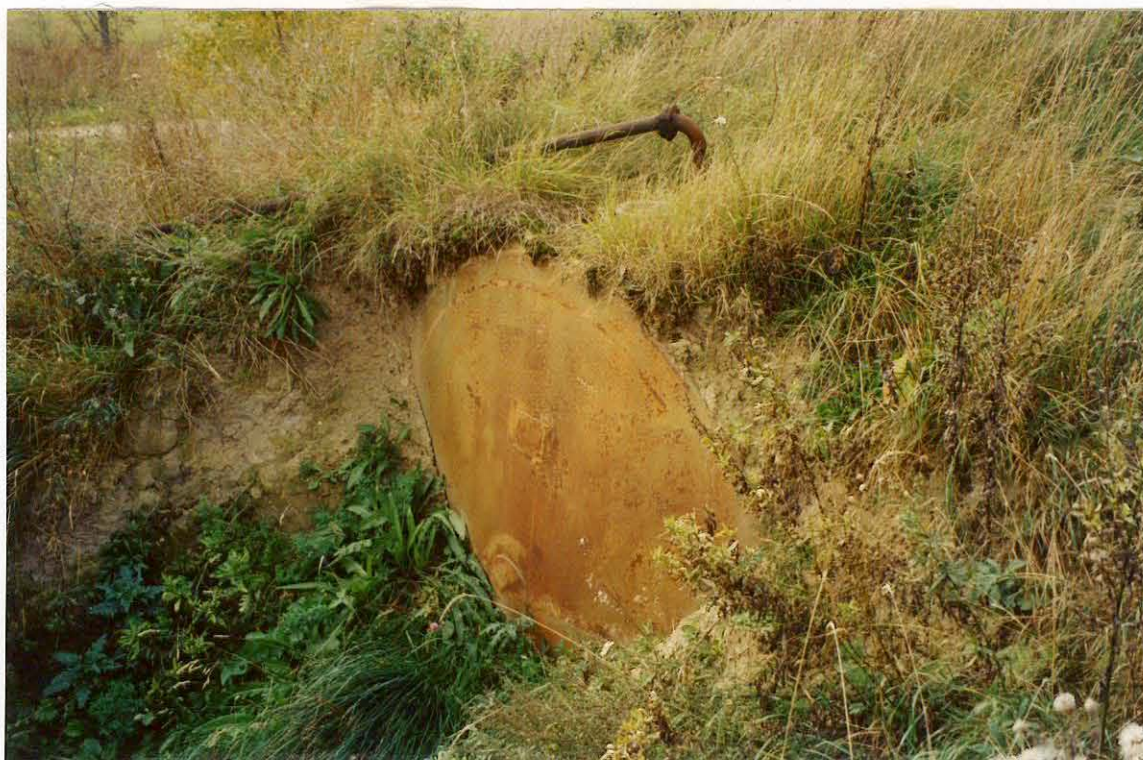
Foto 5 Maa-alused mahutid. Fotograaf N. Reinap 17.09.2001.a.

Lähteülesandes oli ette nähtud nelja 25 m<sup>3</sup> mahuti likvideerimine ca 3 tonni õlijäätmetega. Tegelikult likvideeriti 2.1 tonni õlijäätmeid ja kolm mahutit. Üks mahuti oli lihtsalt ise ära läinud.

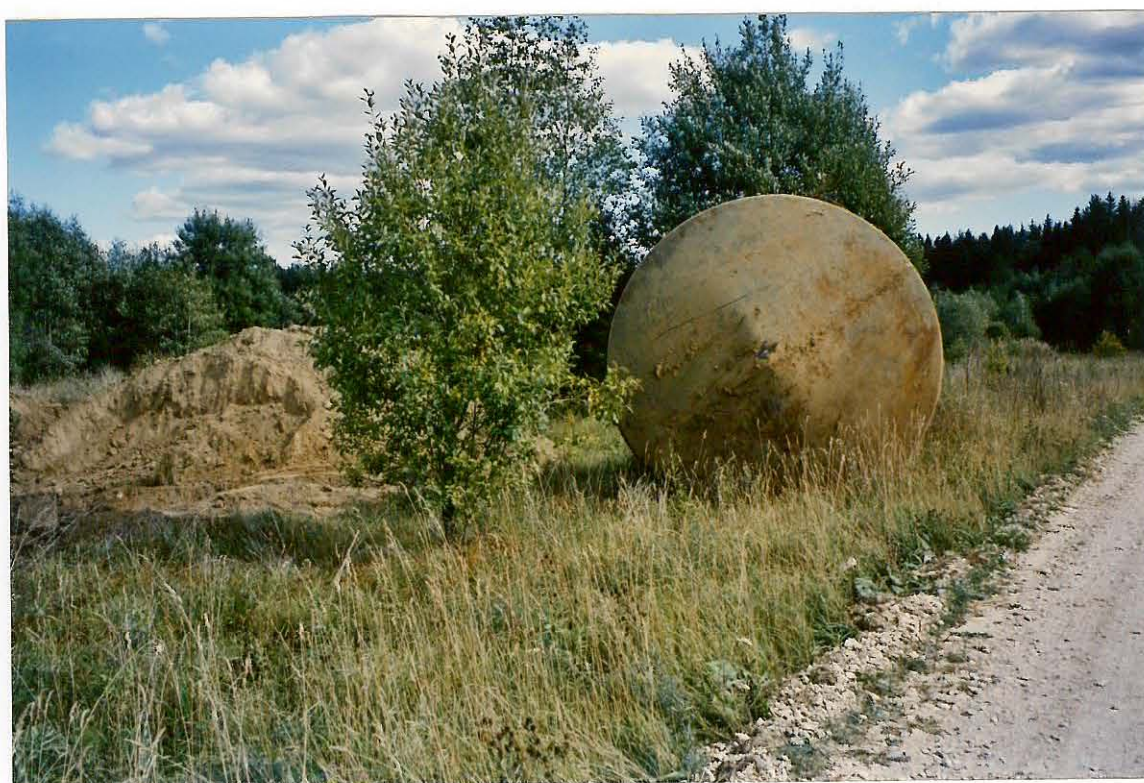
Foto 6 Sama mahuti väljakaevatuna. Fotograaf N. Reinap 15.08.2002.a.

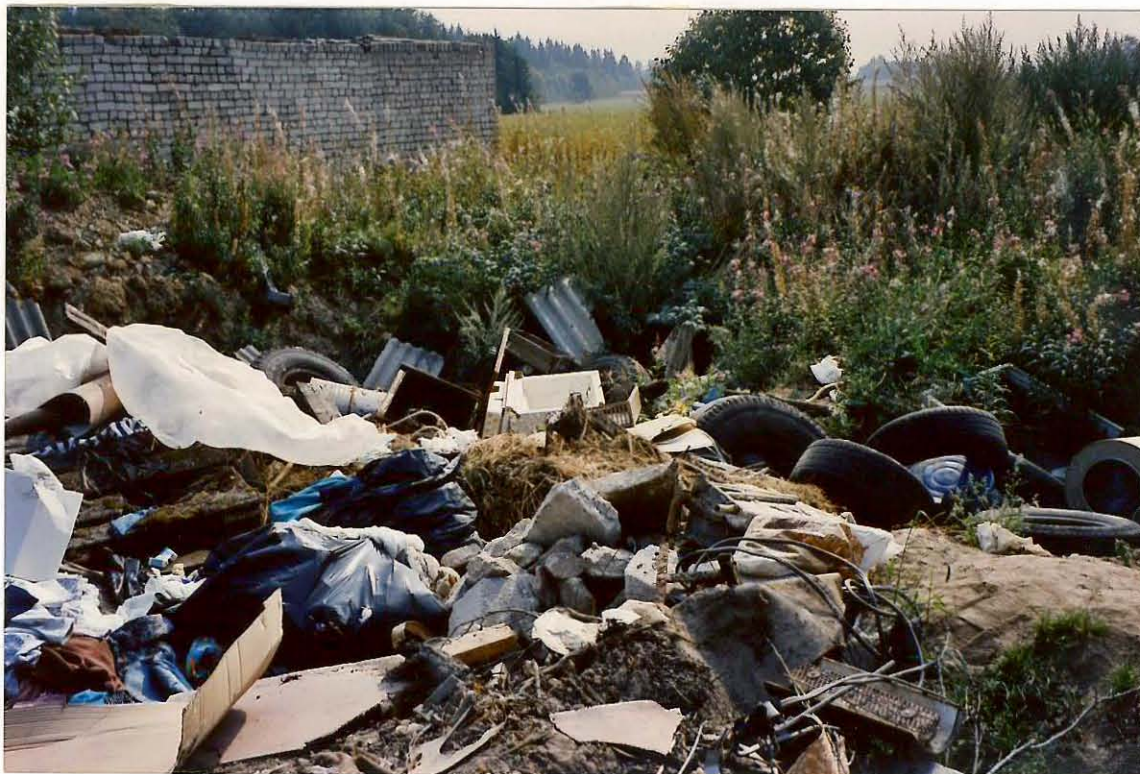
Foto 7 Lammutatav hoone ja jäätmed. Fotograaf N. Reinap 17.09.2001.a.

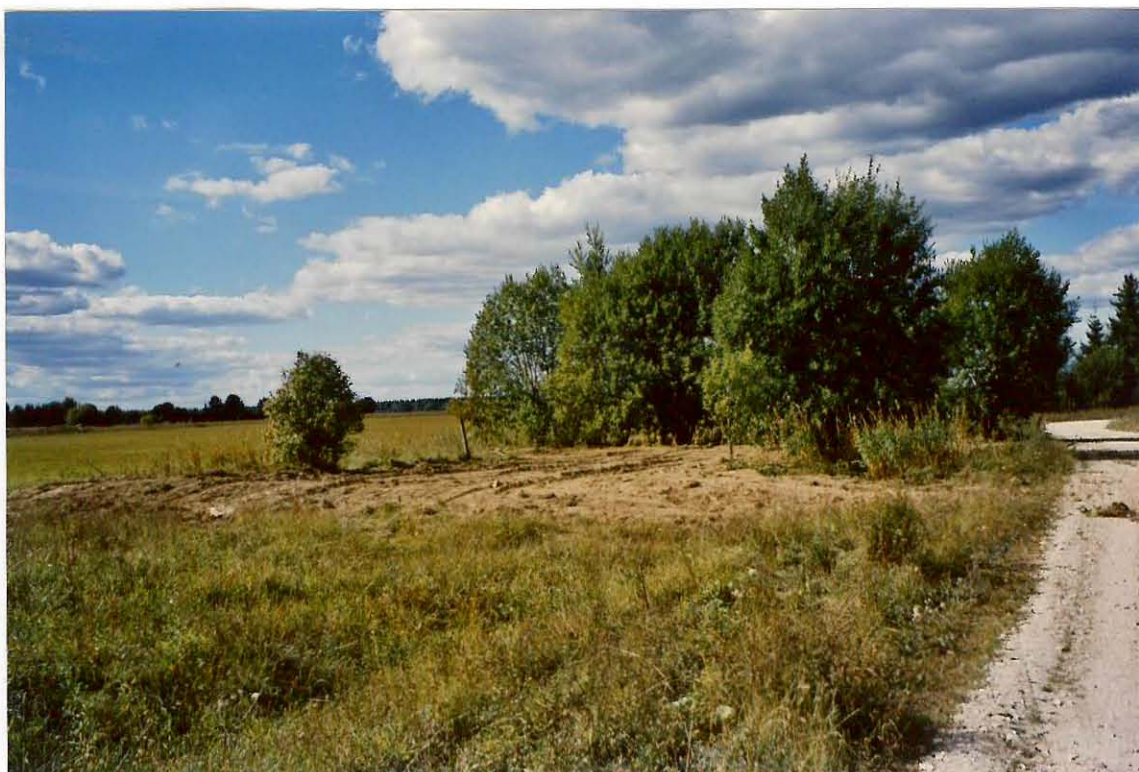
Foto 8 Vaade samale alale peale koristamist ja lammutamist. Fotograaf N. Reinap 15.08.2002.a.

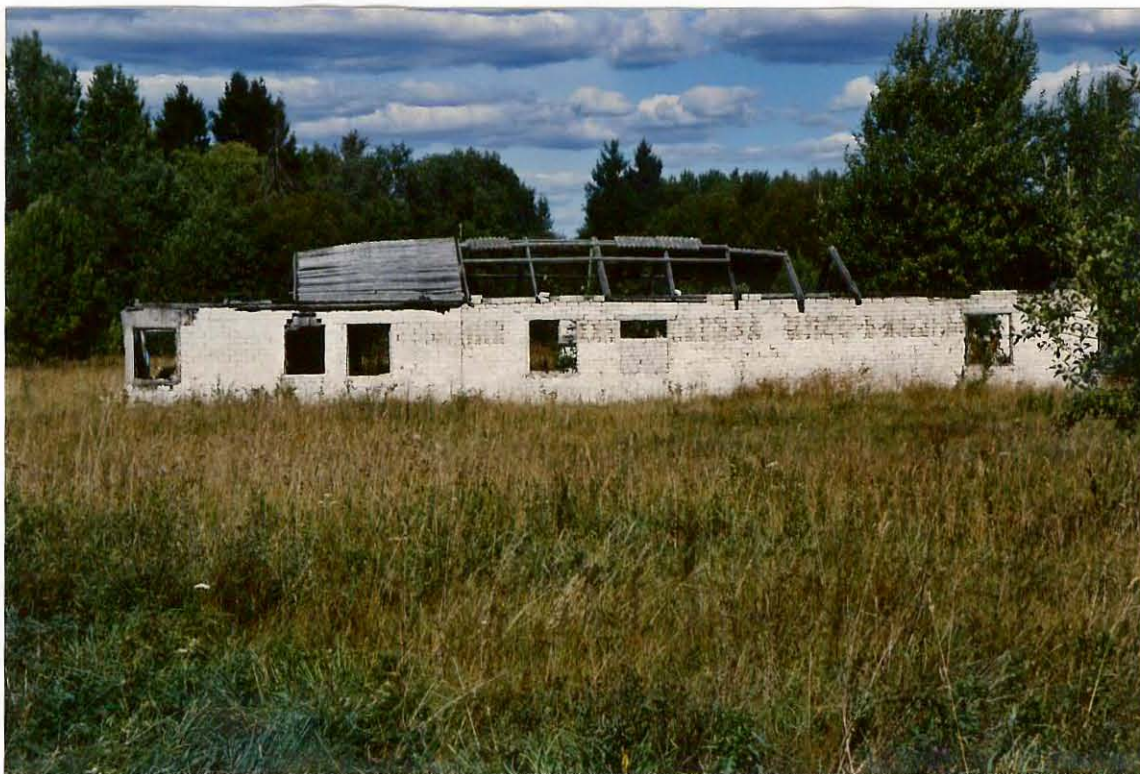
Foto 9      Lammutamisele minev hoone. Fotograaf N. Reinap 17.09.2001.a.

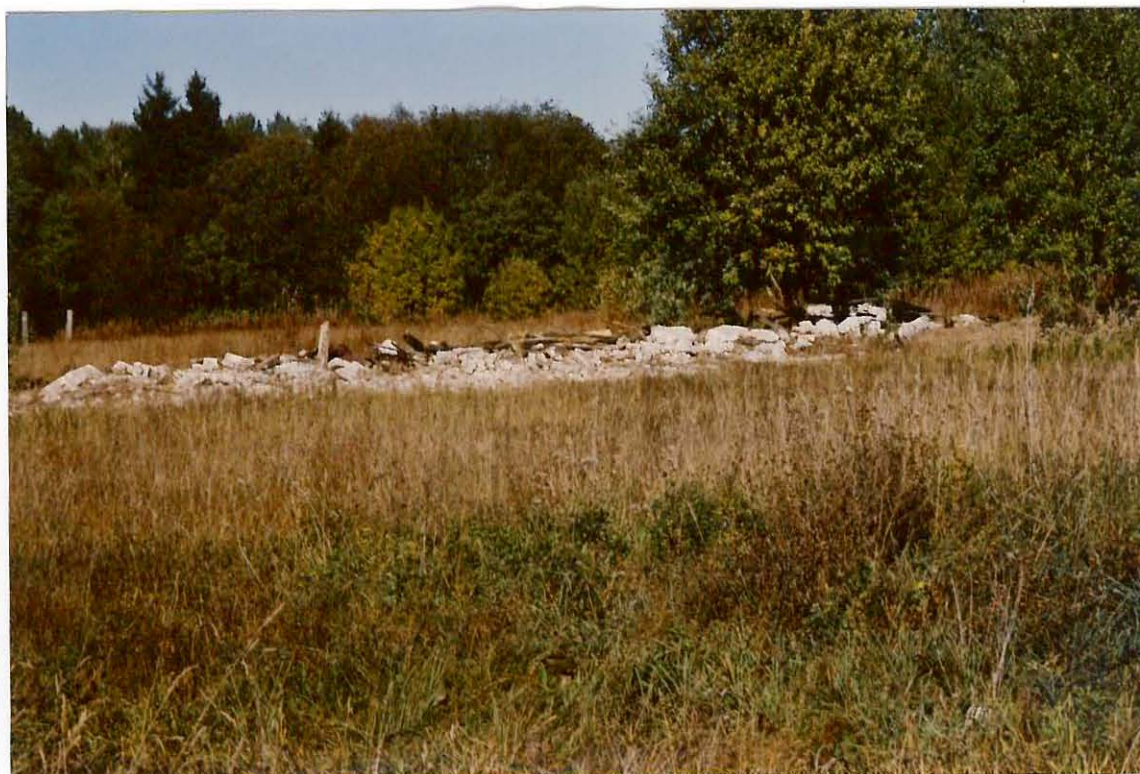
Foto 10      Vaade samale hoonele enne lõplikku koristamist. Fotograaf N. Reinap 15.08.2002.a.

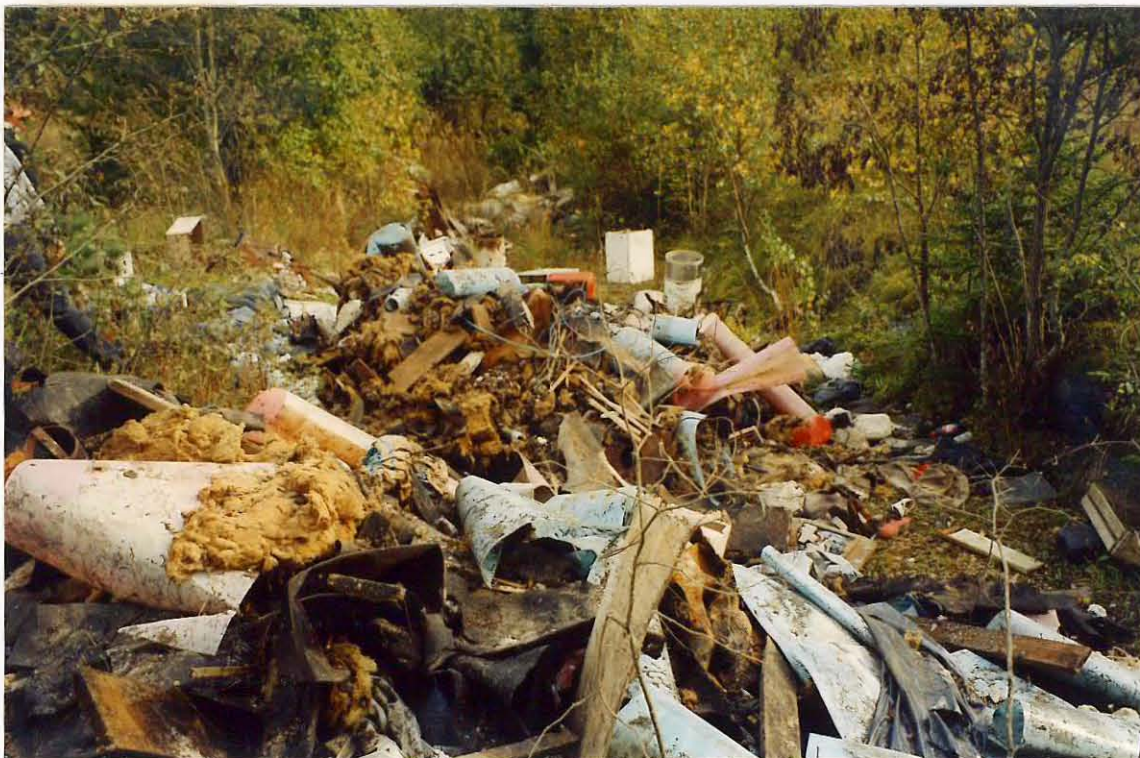
Foto 11 Olmejäätmatega kaetud alal. Fotograaf N. Reinap 17.09.2001.a.

Planeerimistööde seas korrastati ka omavolilised olmeprügilad. Probleemsed jäätmed (elektroonika ja autokummid veeti Tallinna ohtlike jäätmete kogumiskeskusesse, kust need juba sorteerituna ja partiidena edasi suunati. Muu olmeprügi veeti prügilasse.

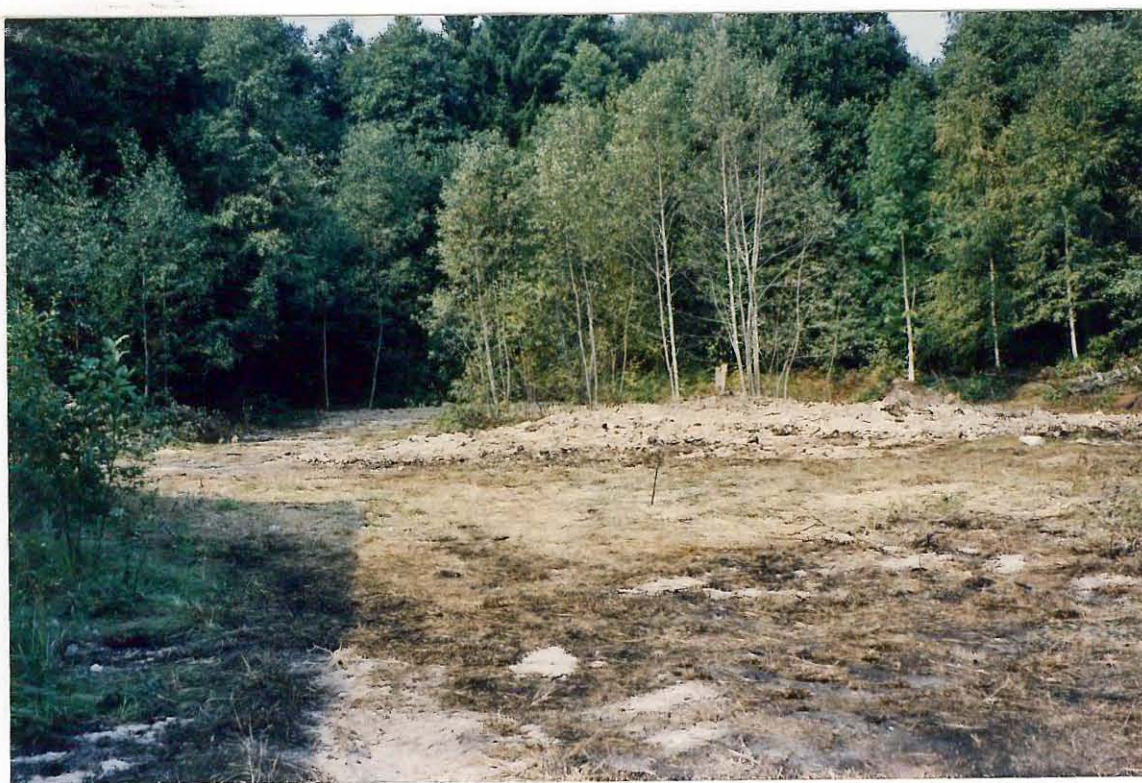
Foto 12 Vaade samale alale peale koristamist. Fotograaf N. Reinap 15.08.2002.a.

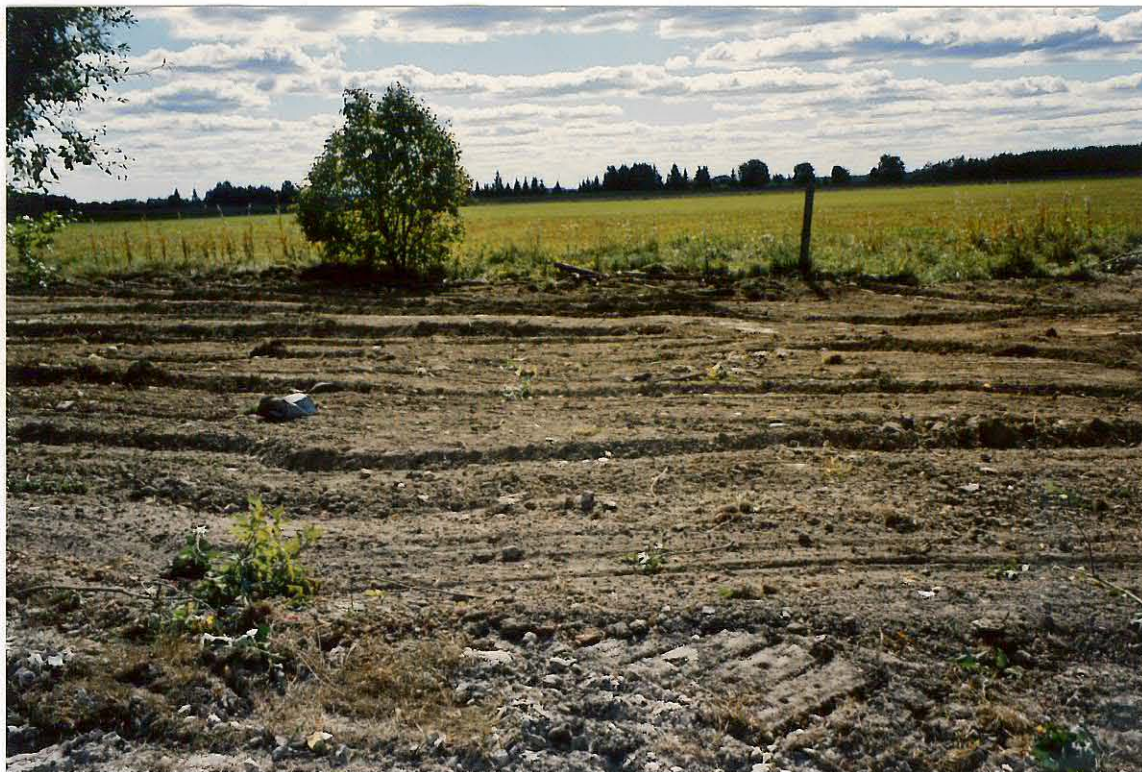
Foto 13 Planeeritud ala Nurmsi lennuväljal. . Fotograaf N. Reinap  
15.08.2002.a.

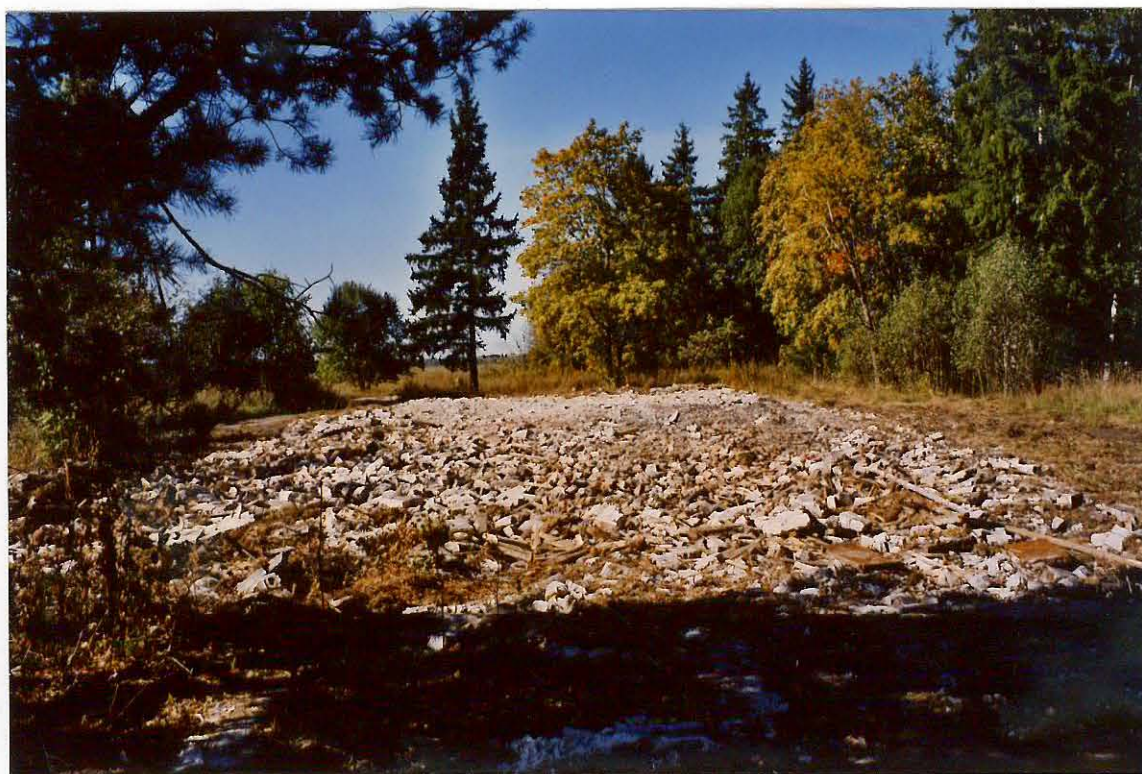
Foto 14 Vaade alale, kus olid lagunenud ehitised. Fotograaf N. Reinap  
15.08.2002.a.
