## Eksperthinnang Kuusiku Altveski paisule rajatud kalapääsule.

26.10.15

Tauno Jürgenstein, hüdrobioloog, MSc

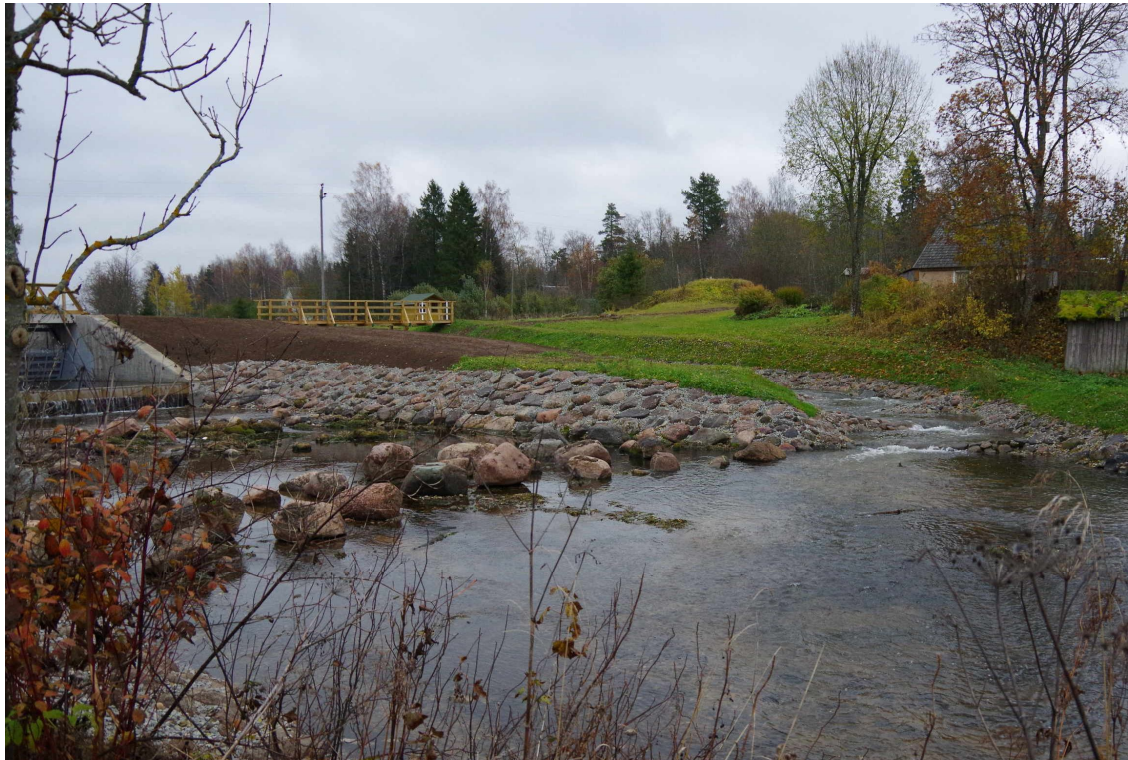
**Foto 1.** Vaade kalapääsu sissepääsule (väljavoolule) paremalt kaldalt. (25.10.15)

**Kalapääsu sissepääs** ei asu kalade rändeid silmas pidades kõige parema koha peal. Vahetult allpool pääsu suuet kandub jõe põhivool sāngi käänaku tõttu parema kalda äärde ja pääsu väljavool on liigveelasust suhteliselt kaugel. Paremat asukohta polnud projekteerimisel võimalik leida kasutatava maa-ala piiratud tõttu. Selle kompenseerimiseks on pääsu suudme ja liigveelasu vahele paigutatud maakivirahne, mille eesmärk projekti kohaselt on suunata liigvesi kalapääsu suudme juurde. Objekti ülevaatusel oli vooluhulk jões niivõrd väike, et üle varjade vett ei voolanud (25.10 voolas minimaalselt). Seetõttu polnud ka võimalik hinnata kivipaigutise efektiivsust, kuid üksnes kivide asetsemise põhjal ei julge siinkirjutaja väita, et need mingilgi määral vett suunavad. Selleks on nad asetatud liiga hõredalt ja ühtlaselt kogu sāngi ristlõikele (vt ka fotod nr 1, 2 ja 7). Olulisima grupi rändajaid moodustavad Vigala jõel kevadkudu liigid (karplased, haug, ahven). Seetõttu tuleb kevadperioodil (aprill-mai) olukorda jälgida ja vajadusel kujundada paisualused kivid ümber selliselt, et liigveelaskmest lähtuv peavool oleks peamises mahus selgelt suunatud vasakusse kaldasse kalapääsu suudme kõrvale. Pääs ise on dimensioneeritud läbi laskma küllalt suurt vooluhulka (kuni ca  $1 \text{ m}^3$ , mis küünib  $\frac{1}{2}$ -ni pikaajalisest aasta keskmisest vooluhulgast Kuusiku lävendis (u  $2,42 \text{ m}^3/\text{s}$ ) ja sellest lähtuv vooluimpulss lihtsustab sissepääsu leidmist.

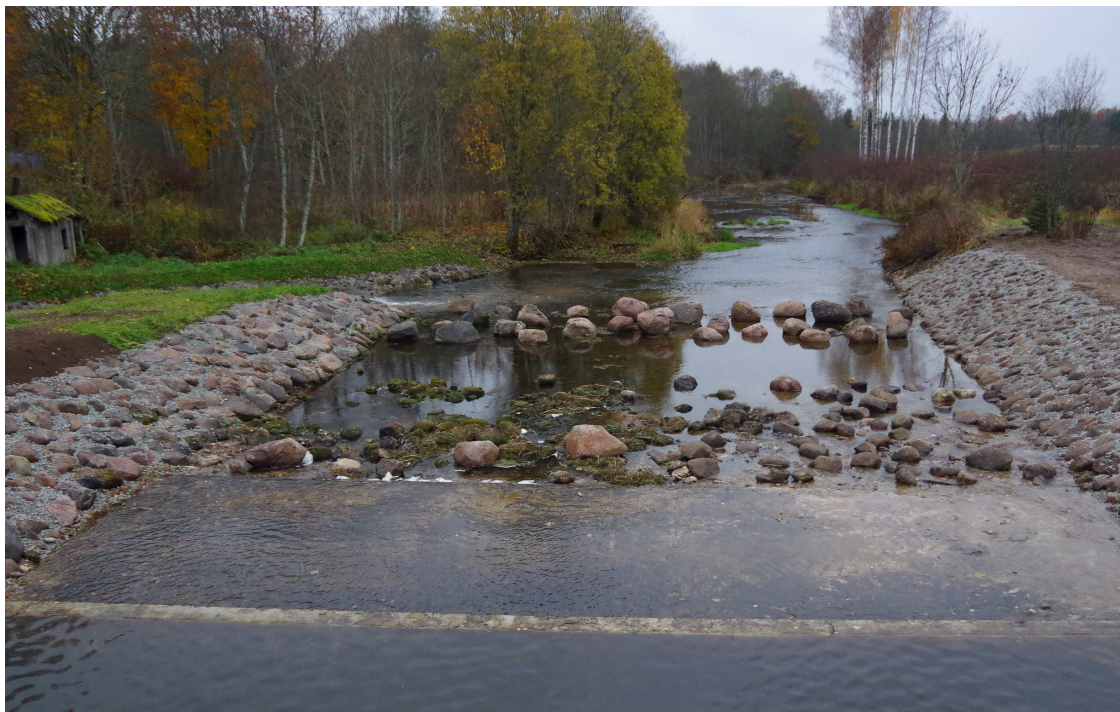
**Foto 2.** Vaade liigveelaset ületavalt sillalt allavoolu. Vahetult enne vasakult suubuvat kalapääsu on sängiga risti asetsev kivirida, mis peaks suunama vee liigveelaskmelt kalapääsu suudme juurde. Esiplaanil voolurahustuskaevu betoonserv. (25.10.15)

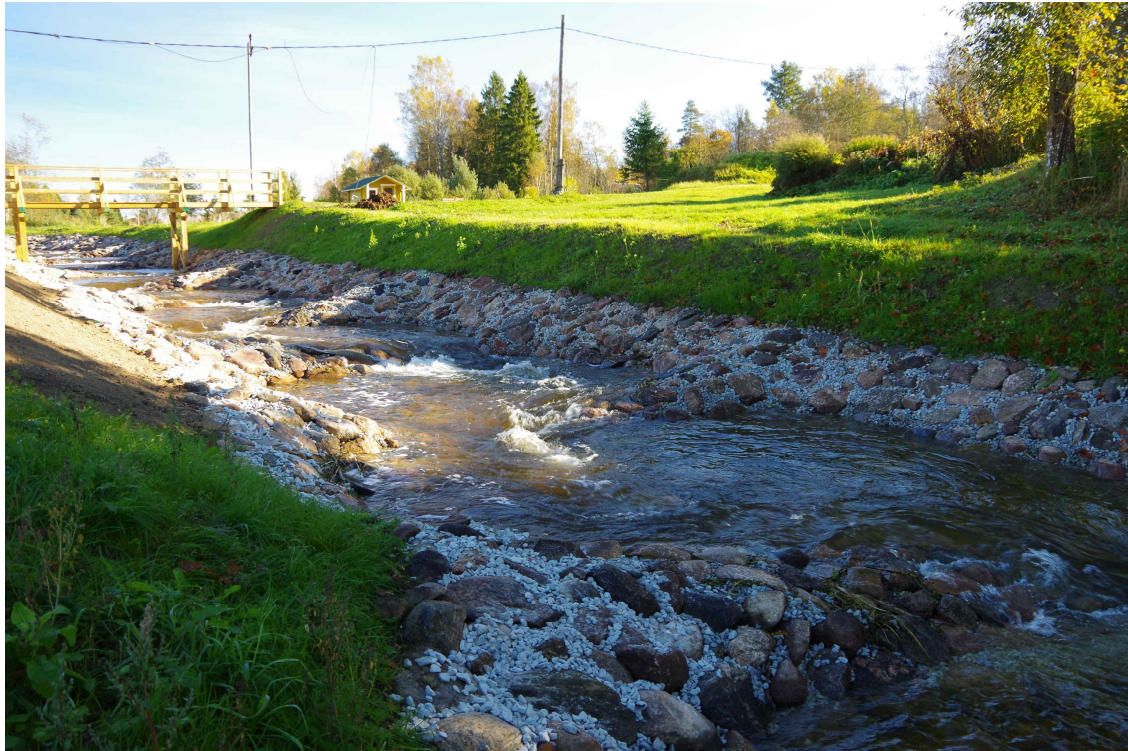
**Foto 3.** Kalapääsu põhiosa vaade ülesvoolu. (15.10.15)

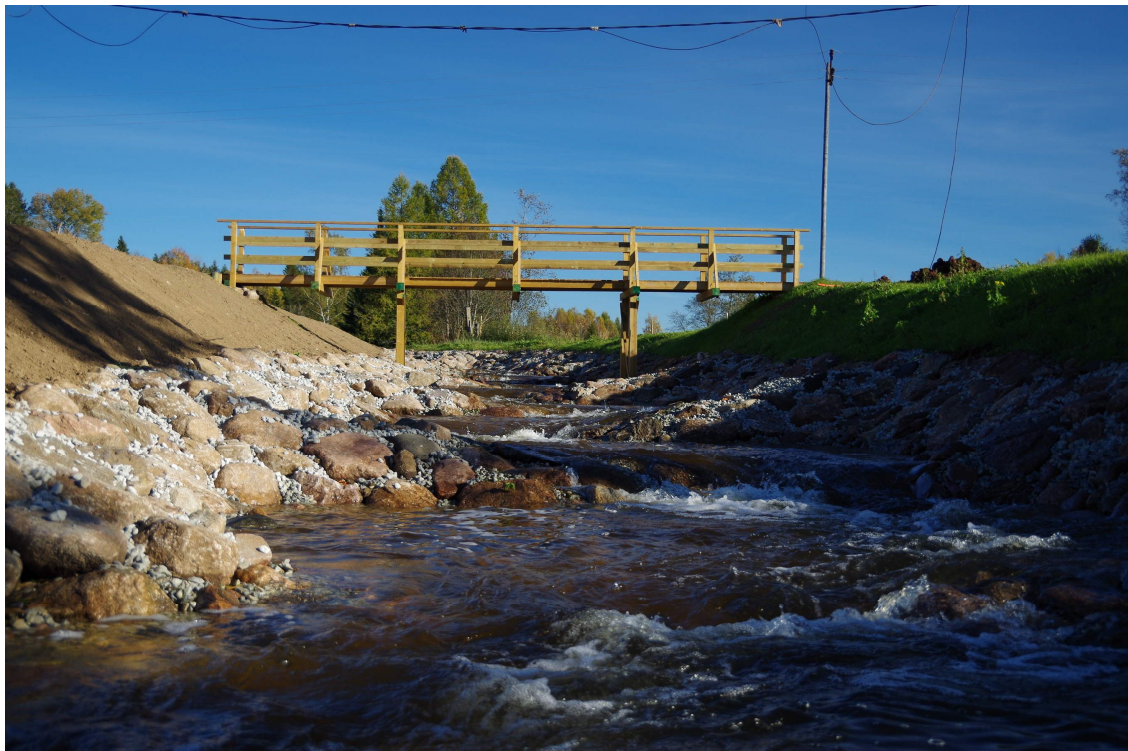
**Foto 4.** Vaade pääsu põhiosale ülesvoolu. Esiplaanil alt lugedes 4. ja 5. aste enne 4. astme korrigeerimist. Veetasemete languse erinevus on visuaalselt hästi märgatav. (15.10.15)

astmete kõrguse vahe ~15 cm, mis keskmisena ilmselt nii ongi, andes veevoolu arvutuslikuks kiiruseks basseinide vahel 1,72 m/s. Väärtus, mis lubab eeldada, et astantugute läbivoolud on Vigala jõe kalaliikidele läbitavad. Objekti ülevaatusel 15.10 ilmnis siiski, et pääsul leidub keskmisest oluliselt erinevaid lõike. Altpoolt lugedes 5. ja 8. astmevahe olid endale järgnevast suuremad küündides ca 25 cm-ni järgneva ~10 cm vastu. 25 cm veetasemete vahe astmetel põhjustab voolukiiruse kasvu 2,21 m/s-ni ja see on aktsepteeritav vaid lõhilaste puhul. Märkimisväärsele hulgale karplastest võib kalapääs sellisena jääda ületamatuks isegi, kui sellist voolukiirust esineb vaid paaril astmel kogu pääsu ulatuses. Olukord parandati 15.10.15 lahtiste maakivide lisamisega, ent ekspluatatsiooni käigus tuleb jälgida, kas selliselt tehtud parandus jääb püsima. Eelkõige vajaks astmete kõrgused kontrollimist ja vajadusel kohendamist peamiste rändeperioodide vältel: kevadel olenevalt veeseisust (märts) aprill-mai ja sügisel (september) oktoober-november.

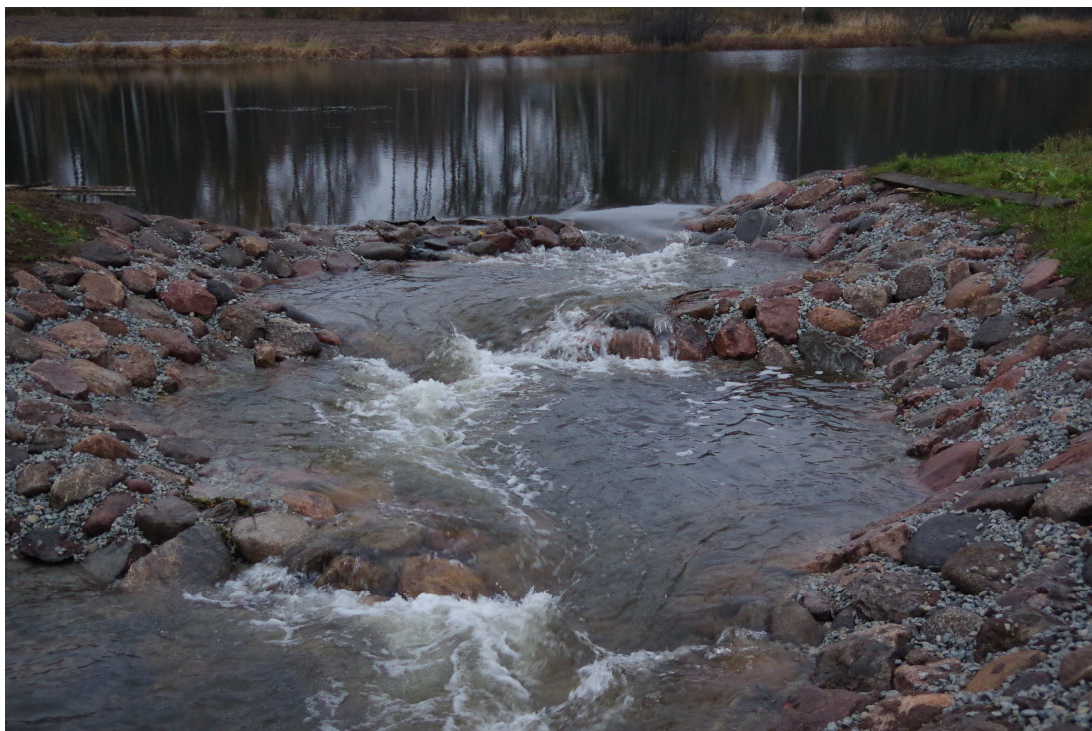
**Foto 5.** Ülesvoolu vaade kalapääsu väljapääsule (sissevool) ja paisjärvele. Sissevooluava võiks olla mõnevõrra laiem ja (pildil) vasakult laugemalt tõusva künnisega nagu seda on teised ülevooluläved. (25.10.15)

**Kalapääsu väljapääs** (sissevool) asub veehoidlas liigveelasust piisavas kauguses ohutuks rände jätkamiseks ülesvoolu. Allavoolu rändel jääb pääsu leidmine kaladele juhuslikuks, kui jões voolab vähemalt keskmine vooluhulk. Objekti ülevaatusel 15.10 küündis vooluhulk jões hinnanguliselt 0,5 m<sup>3</sup>/s-ni ja kogu vesi voolas läbi kalapääsu. Ideaaljuhul täpselt nii peabki kogu kompleks töötama, et vähene vesi on esmalt kalapääsus ja alles vooluhulga suurenemisel keskmiste ja enamate mahtudeni hakkab ületama liigveelaset. 25.10 ülevaatuses oli pääsu sissevoolu veidi liigselt kitsendatud, tõstes selle parema kalda poolse ülevoolukünnise täiendavate kividega kõrgemaks ja ühetaseks (vt foto 5). Ilmselt oli põhjus perioodi väga väikeses vooluhulgas, mida püüti veehoidla jaoks säilitada (vähene ülevool toimus ka üle liigveelasu). Pääsu sissevooluava tuleb siiski säilitada projekteeritud kujul, kuivõrd minimaalne veetase pole olemuslikult püsiv nähtus ja liigveelaset ei pea vesi ületama tingimata, aga pääs peab töötama kõikide vooluhulkade korral.

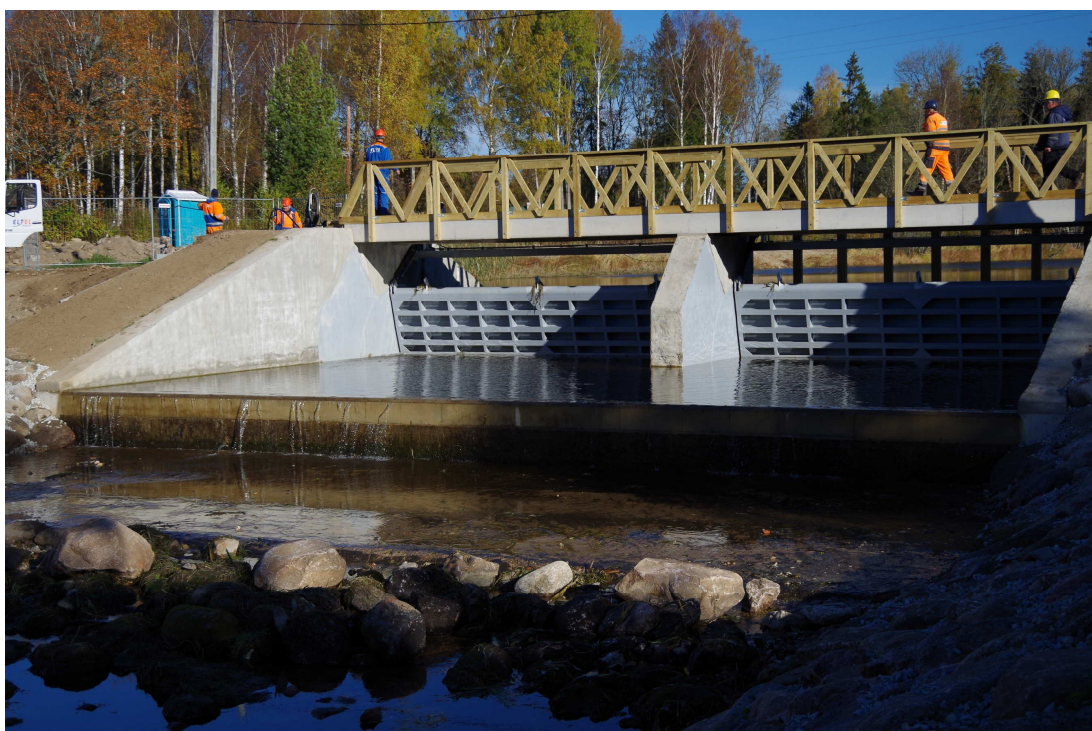
Teine nüanss voolurahustuskaevu juures, mis tulnuks projekteerida mõnevõrra teisiti, on väljapääs sellest. Praegu see madalvee tingimustes puudub ja kaevust moodustub lõks, kust edasi ei saa. Soovitav olnuks rajada selle kalapääsu poolsesse serva salkülevool, mis võimaldaks sellest lahkuda kaladel ka siis, kui nad üle kaevu ääre nirisevas veekihi ujuma ei mahu. Ilmselt on võimalik soovitatud salk-vooluava lahendus rajada ka hiljem. Sel juhul tuleks Kuusiku puhul lisaks rajada salk-ülevoolu järele täiendav madala seinaga voolurenn (ca 0,5-1 m lai olenevalt sälgu mõõtmetest) nt maakividest ja kruusast või ka betoonist, mis aitaks säilitada vooluava kaudu liikuva veekihi min 15-20 cm sügavust voolurahustuskaevu all oleval betoonpõhjal kuni loodusliku täitega jõepõhjani. Viimane algab veidi enne kalapääsu suuet.

**Foto 6.** Vaade liigveelasule ja selle all olevale voolurahustuskaevule. Väikeste vooluhulkade perioodiks tuleks rajada väljapääs kaevust pildil paremasse serva (vasaku kalda äärde) ühes renniga üle selle aluse betoonpõranda, koondades õhukese kogu ülevoolufrondi laiuses niriseva vee üheks kitsamaks ent tusedamaks kihiks, mis võimaldab kaladel kaevust lahkuda. (15.10.15)

Vaadeldud jõe madalaveelises seisus, oli kalapääs ainukeseks võimalikuks laskuva rände teekonna jätkuks. Suuremate vooluhulkade korral toimub valdav osa laskuvast rändest üle liigveelasu. Selle ohutuse suurendamiseks on regulaatori järgse voolurahustuskaevu sügavust suurendatud nii, et varjasid ületavad kalad ei prantsata otse betoonile. Vahetult varjade järgset betoonpinda kattev veekiht on projekti kohaselt vähemalt 40 cm, ent visuaalselt hinnates tundus see olevat pigem õhem. Edaspidiseks oleks sellistes sõlmedes soovitus võimaluse korral rajada löögipõrand voolu suunas kaldu, mis aitaks sellele pea ees maanduvaid kalu veelgi säästa.

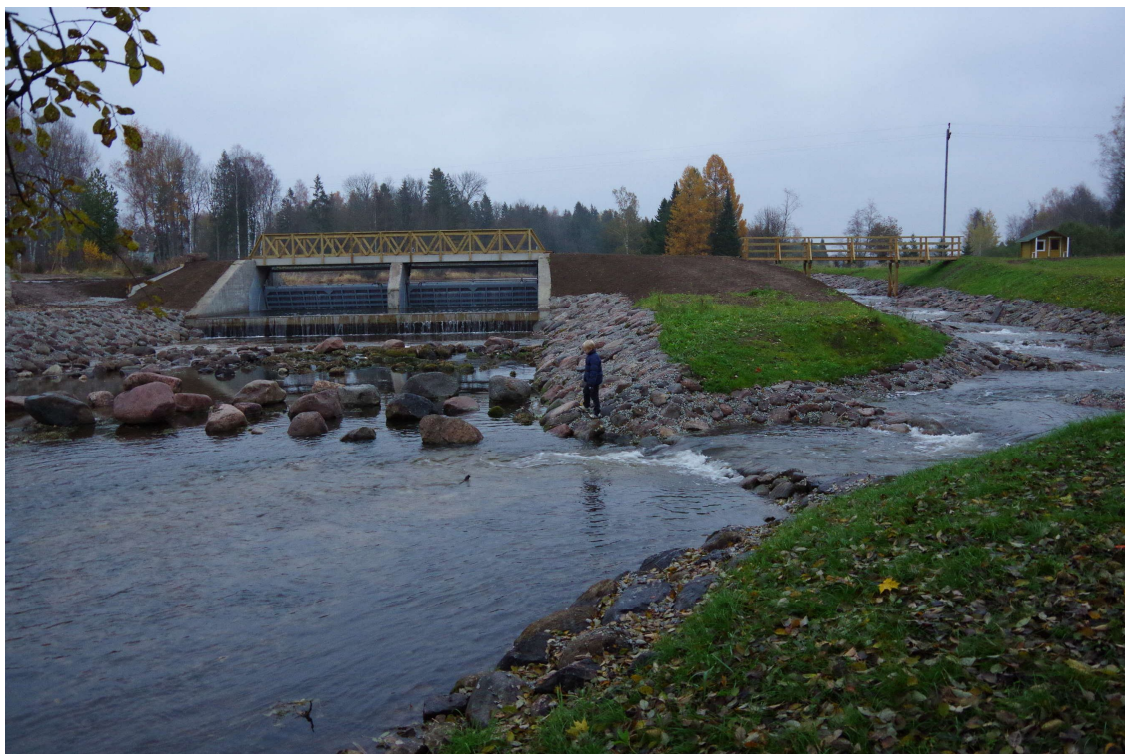
**Foto 7.** Vaade kogu kompleksile vasakult kaldalt ülesvoolu. (25.10.15)
