## Hara oja (VEE1081900) kesk- ja ülemjooksu vaatlus

Vaatluse aeg 18.05.25. Vaatleja Marko Vainu

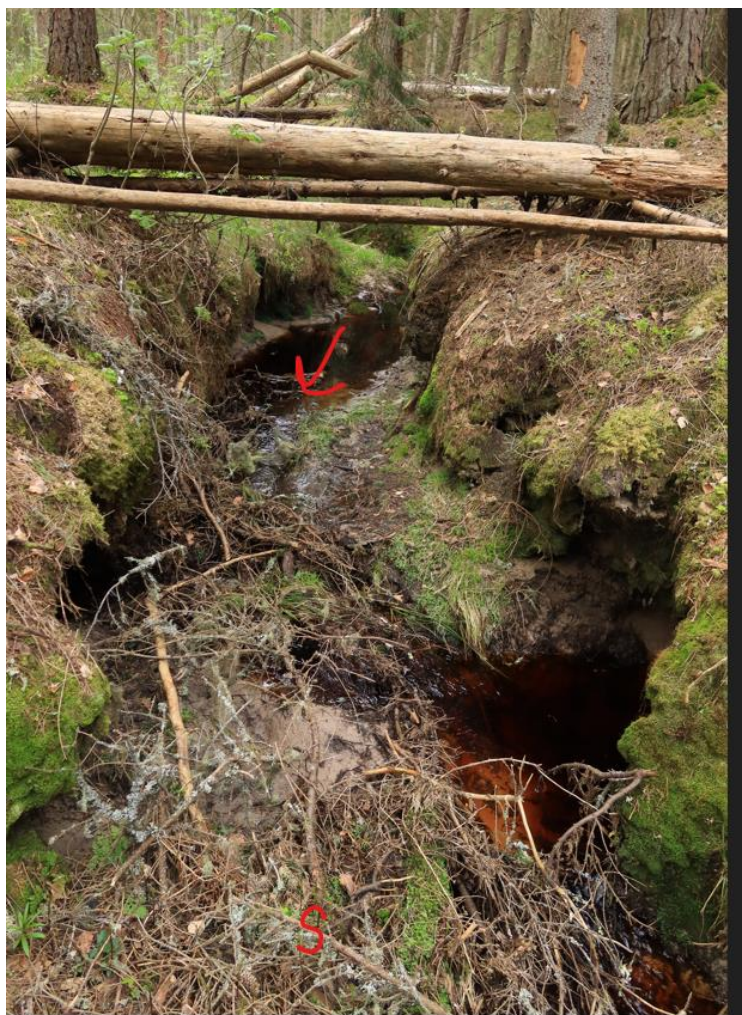
1. Pruuniveeline ojake voolas 1,5 m sügavuses liivast kanjonis:

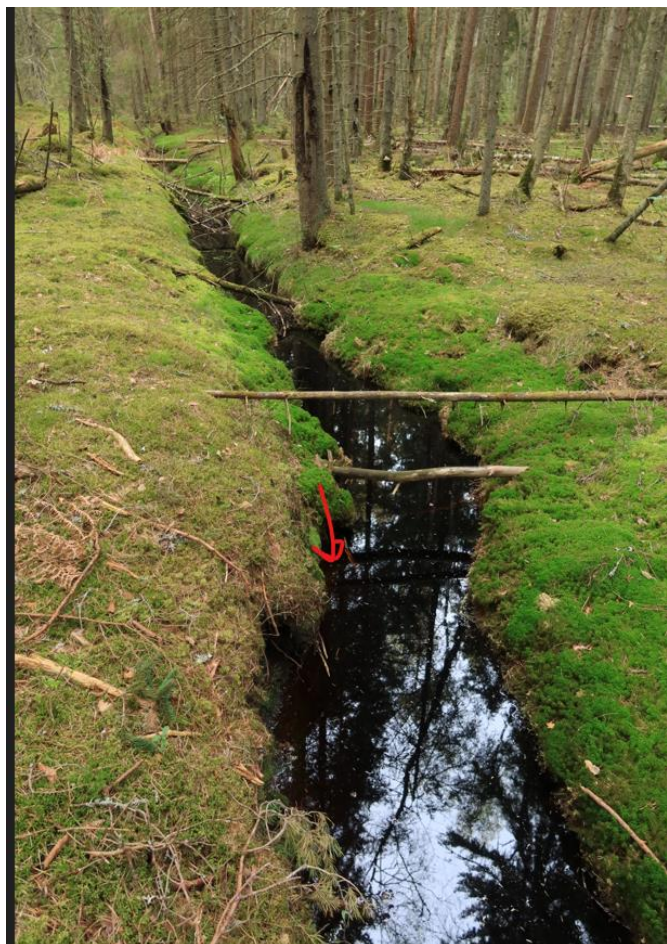
2. Org on madalam ja vool oli aeglasem:

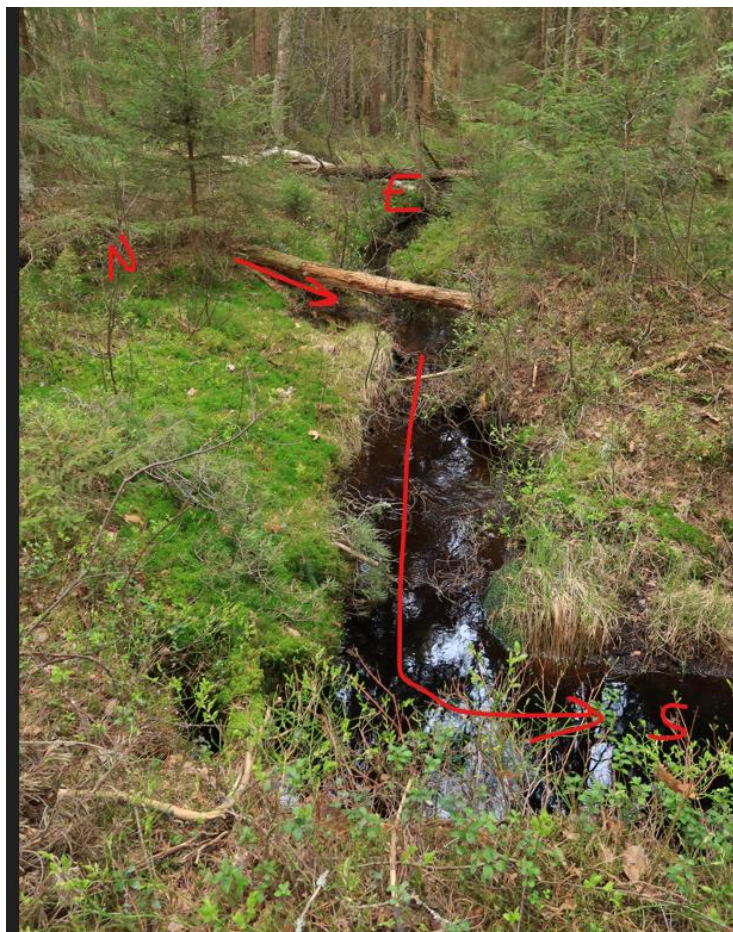
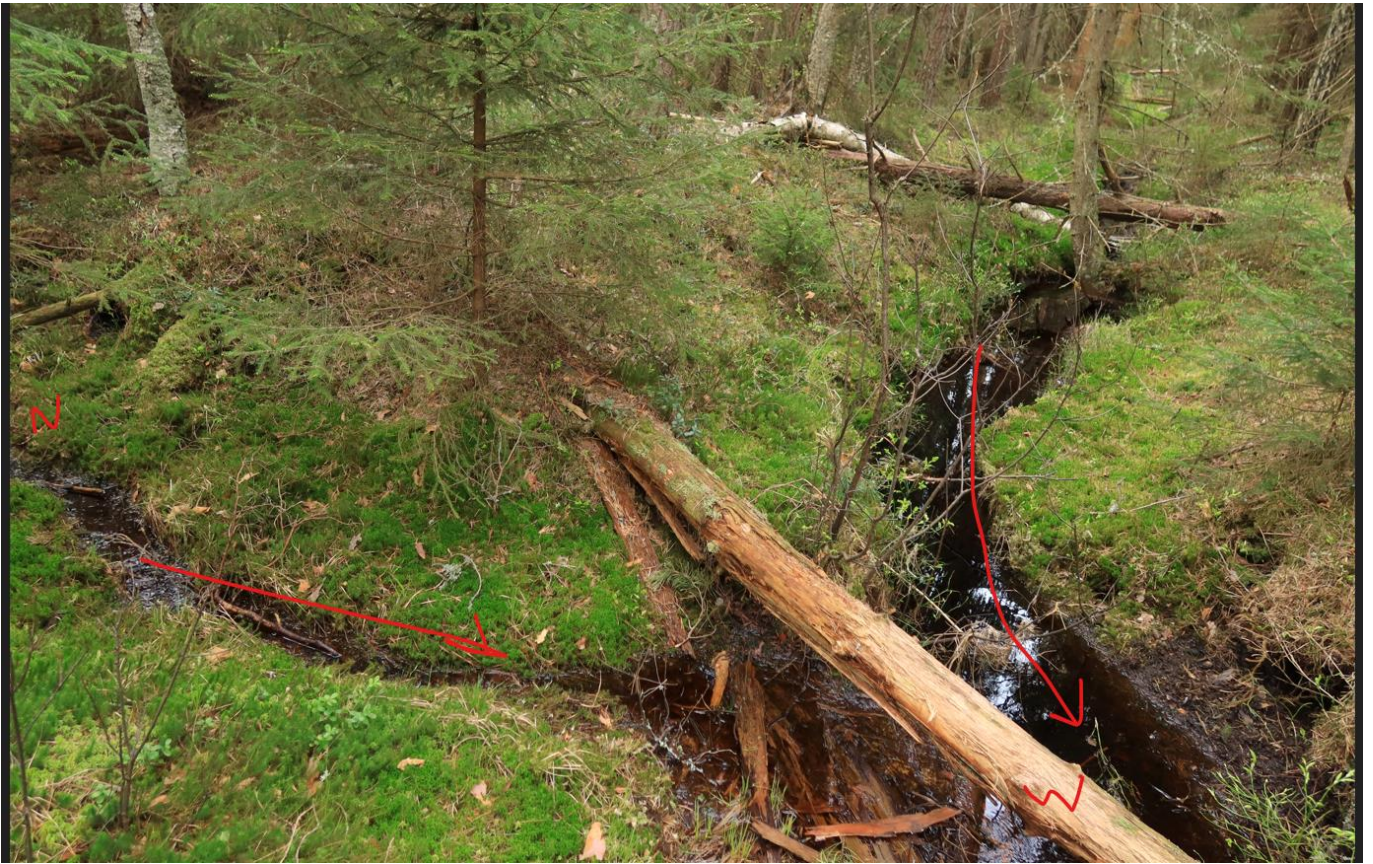
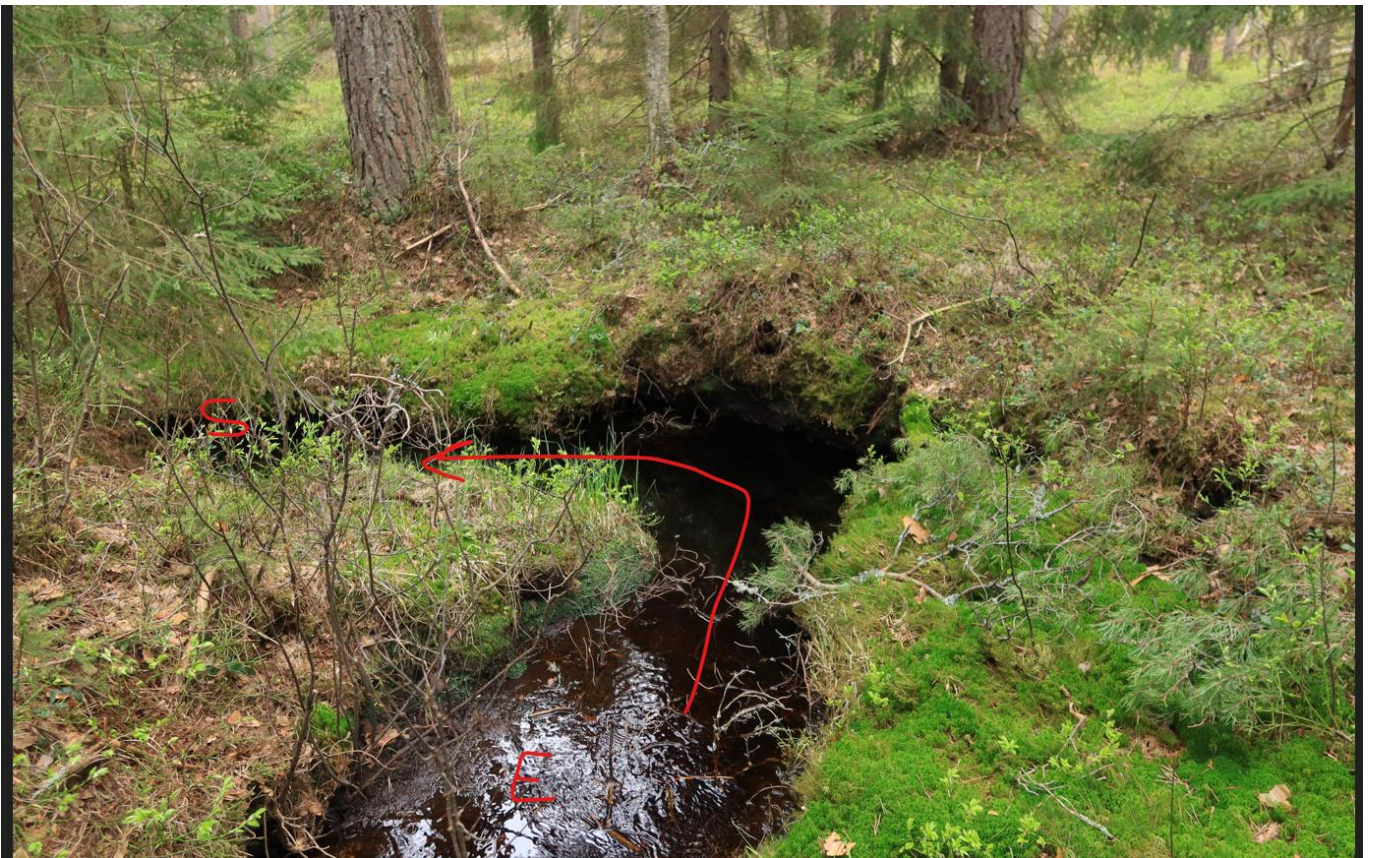
3. Koht, kuhu on praegu märgitud Hara oja lähe. Ei näe oja lähte moodi välja. Ida poolt voolas rohkem vett ja väiksem nire tuli pöördekohast veidi eemal põhjasuunast:

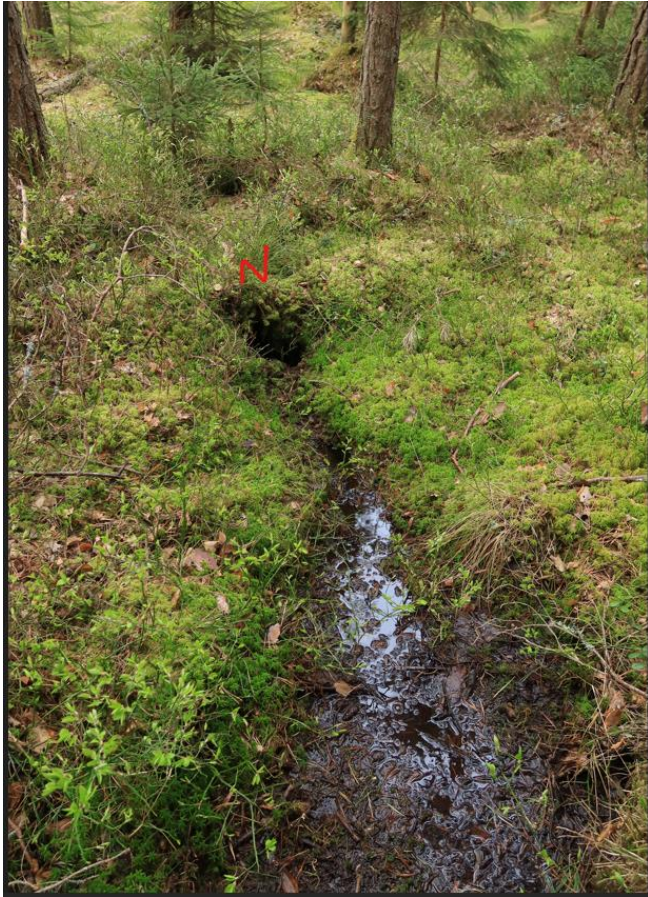
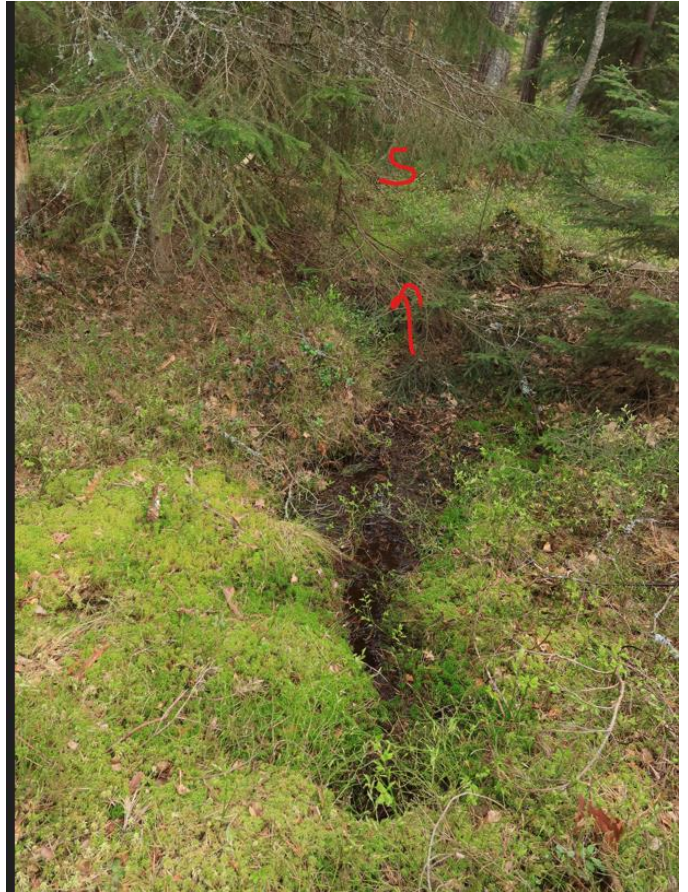
4. Turbasambla sees on avaus, millest algab niiske soon. Kohe alguses vesi ei voolanud, aga kümnekond meetrit allavoolu voolas juuremätta alt välja konkreetne nire. On ilmselt algupärane soovee väljavoolukoht:

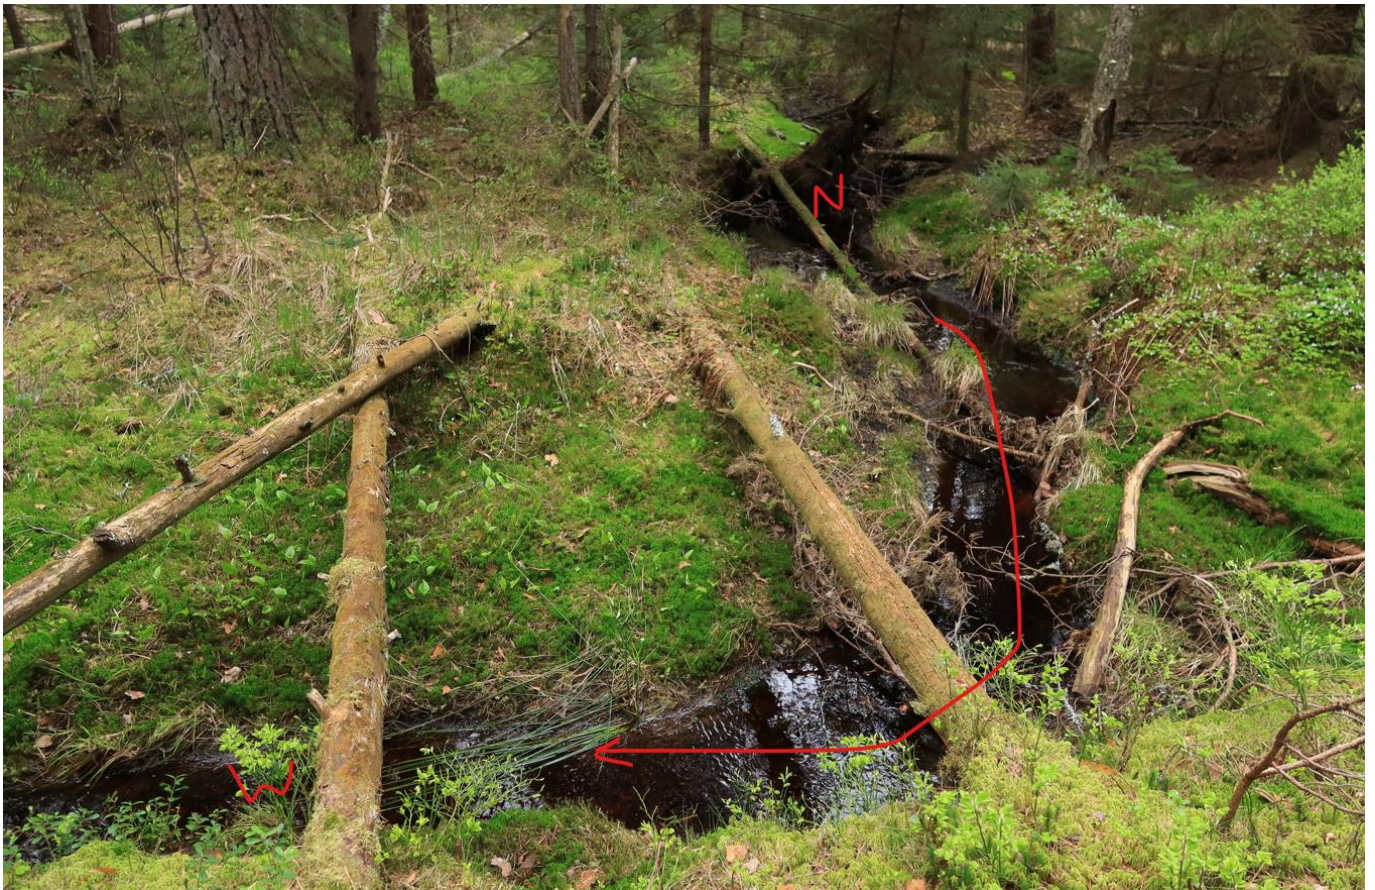
5. Voolav vesi tuli põhjasuunast. Ida poolt nirises ka, aga palju vähem:

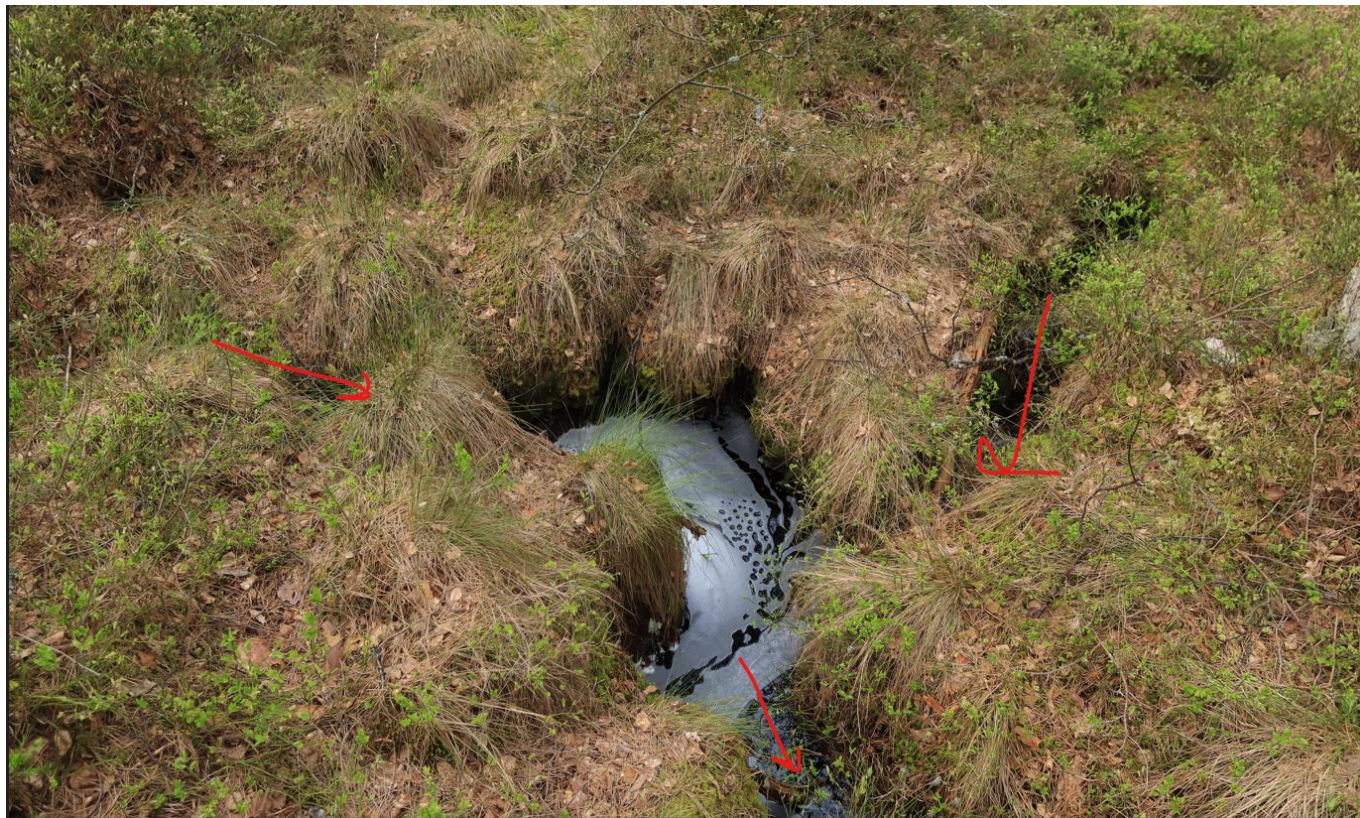
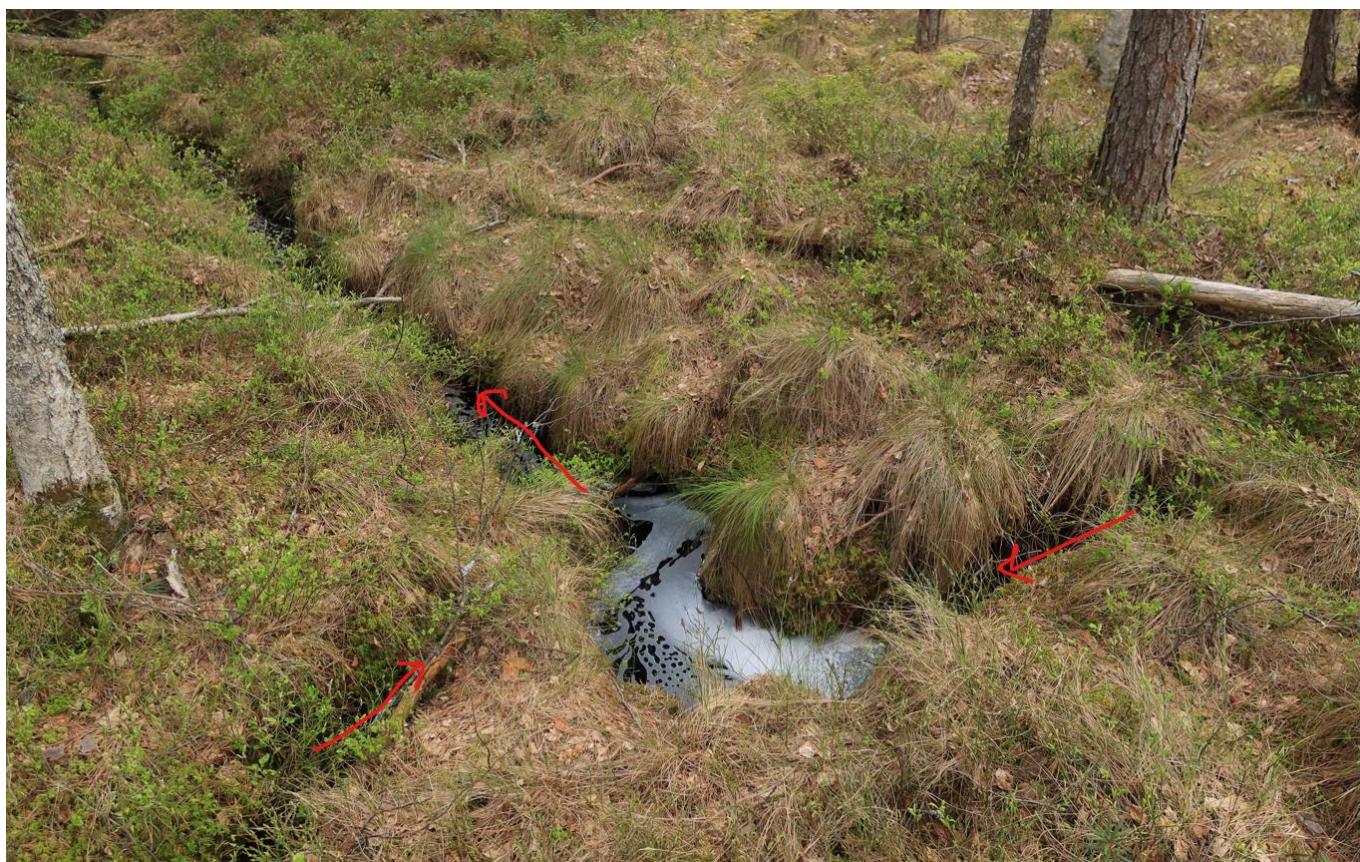
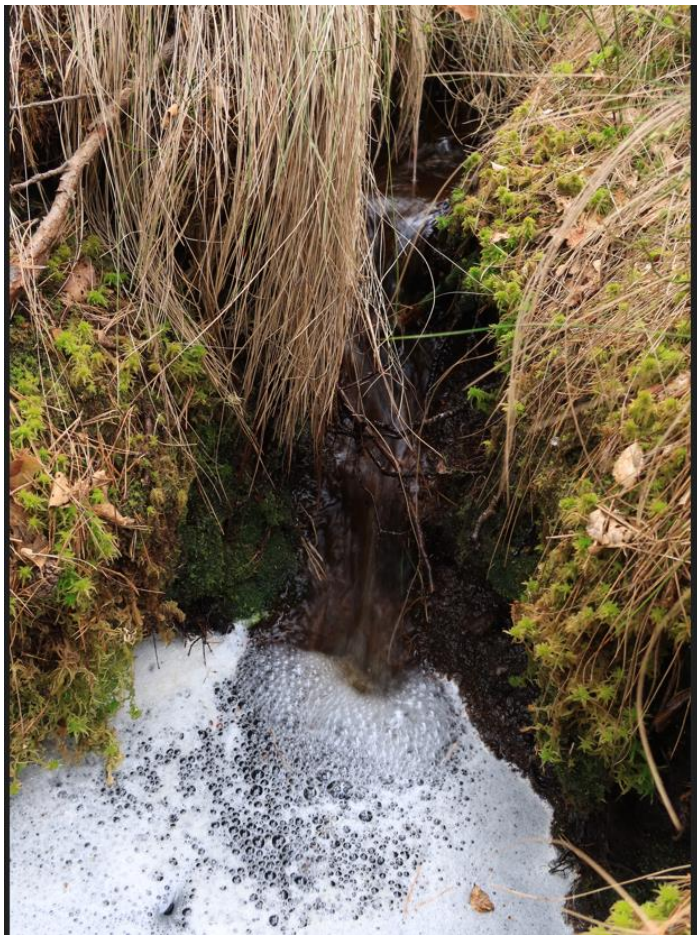
6. Turbasambla seest voolas nii kirde- kui loodesuunalt välja kaks korralikku niret, mis langesid poole meetri kõrgusest turbaastangust meetrilaiusesse veesilma. Veesilmast algab poole meetri sügavune ja paarikümne cm laiune voolunõva. Väljanägemise põhjal peab olema looduslik rabaaaja lähe, mitte kraav:

**Järeldus:** Hara oja looduslik lähe on **vaatluspunktis 6**.
