## Tapa veduridepoo pinnasereostuse eeluuring

**Aruanne**

**Töö nimetus**    Tapa veduridepoo pinnasereostuse eeluuring

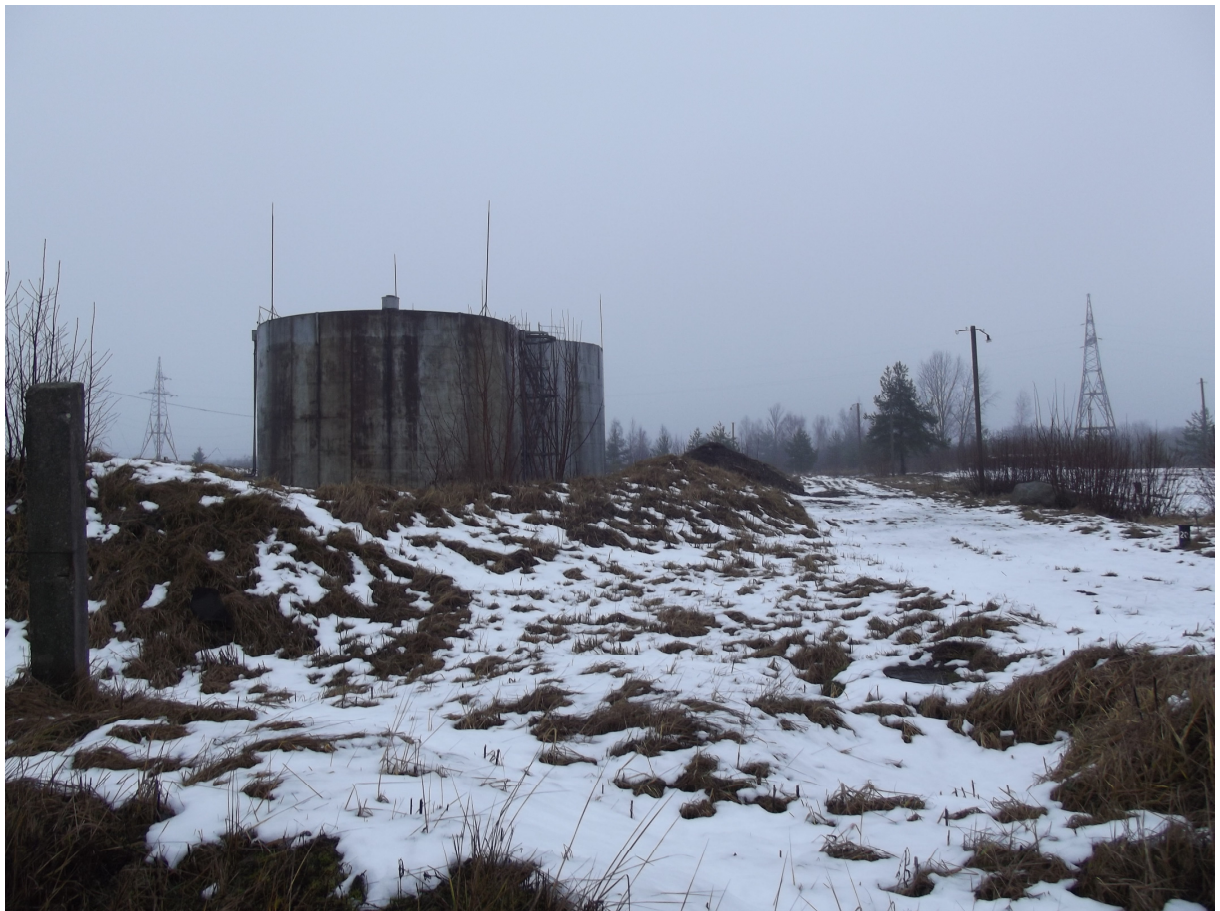
- 1) Endine vedurite tankimisala ja maa-alune kütuseladu, kus oli kolmteist 25-60 m<sup>3</sup> mahuga diislikütuse, masuudi, hüdroõlide ja vanaõli tsisterni. 2006. a. oli alles kaks masuudimahutit.
- 2) Vedurite seisuala depoo peahoone lähedal. See ala on rekonstrueeritud ja praegu kasutatavate vedurite konstruktsioon ei võimalda enam taolisi kütuselekkeid nagu paarkümmend aastat tagasi.
- 3) Vana katlamaja kasutamata maa-ala, õlipüüdur, võikesed maa-alused mahutid ja jääkõli hoidla. Praeguseks on ehitatud uus katlamaja ja kanalisatsioonitorustik on ühendatud Tapa linna kanalisatsiooniga.
- 4) Kasutamata maa-alune raudbetoonist mahuti
- 5) Vedurite pesemise ala ja vanad ühenduskanalid

**Foto 1: Neljast kütusemahutist on alles kaks**

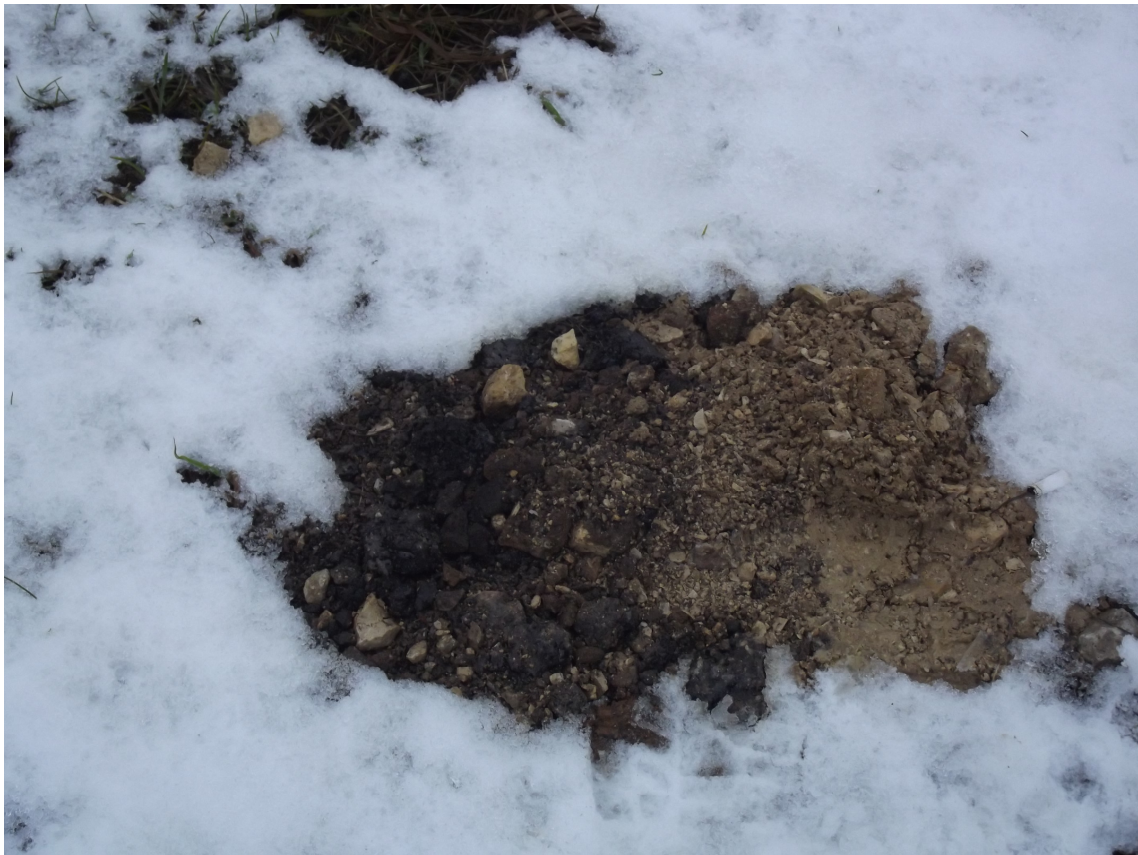
analüüsi värvuse ja lõhna järgi. Naftaproduktide sisaldus jäi pinnaseproovides vahemikku <50 – 100 000 mg/kg. Üheksas pinnaseproovis oli naftaproduktide sisaldus üle 5000 mg/kg. Kahes pinnaseproovis analüüsi PAH ühendite sisaldust, kuid nende sisaldust pinnaseproovides ei leitud.

**Foto 2: Reostunud pinnas Tapa veduridepoo**
