Töö nr 4107

Tellija: OÜ Arsaco

**IDA-VIRU NAFTABAASI REOSTUSUURING JA REOSTUSE
LIKVIDEERIMISE KAVA**

ARUANNE

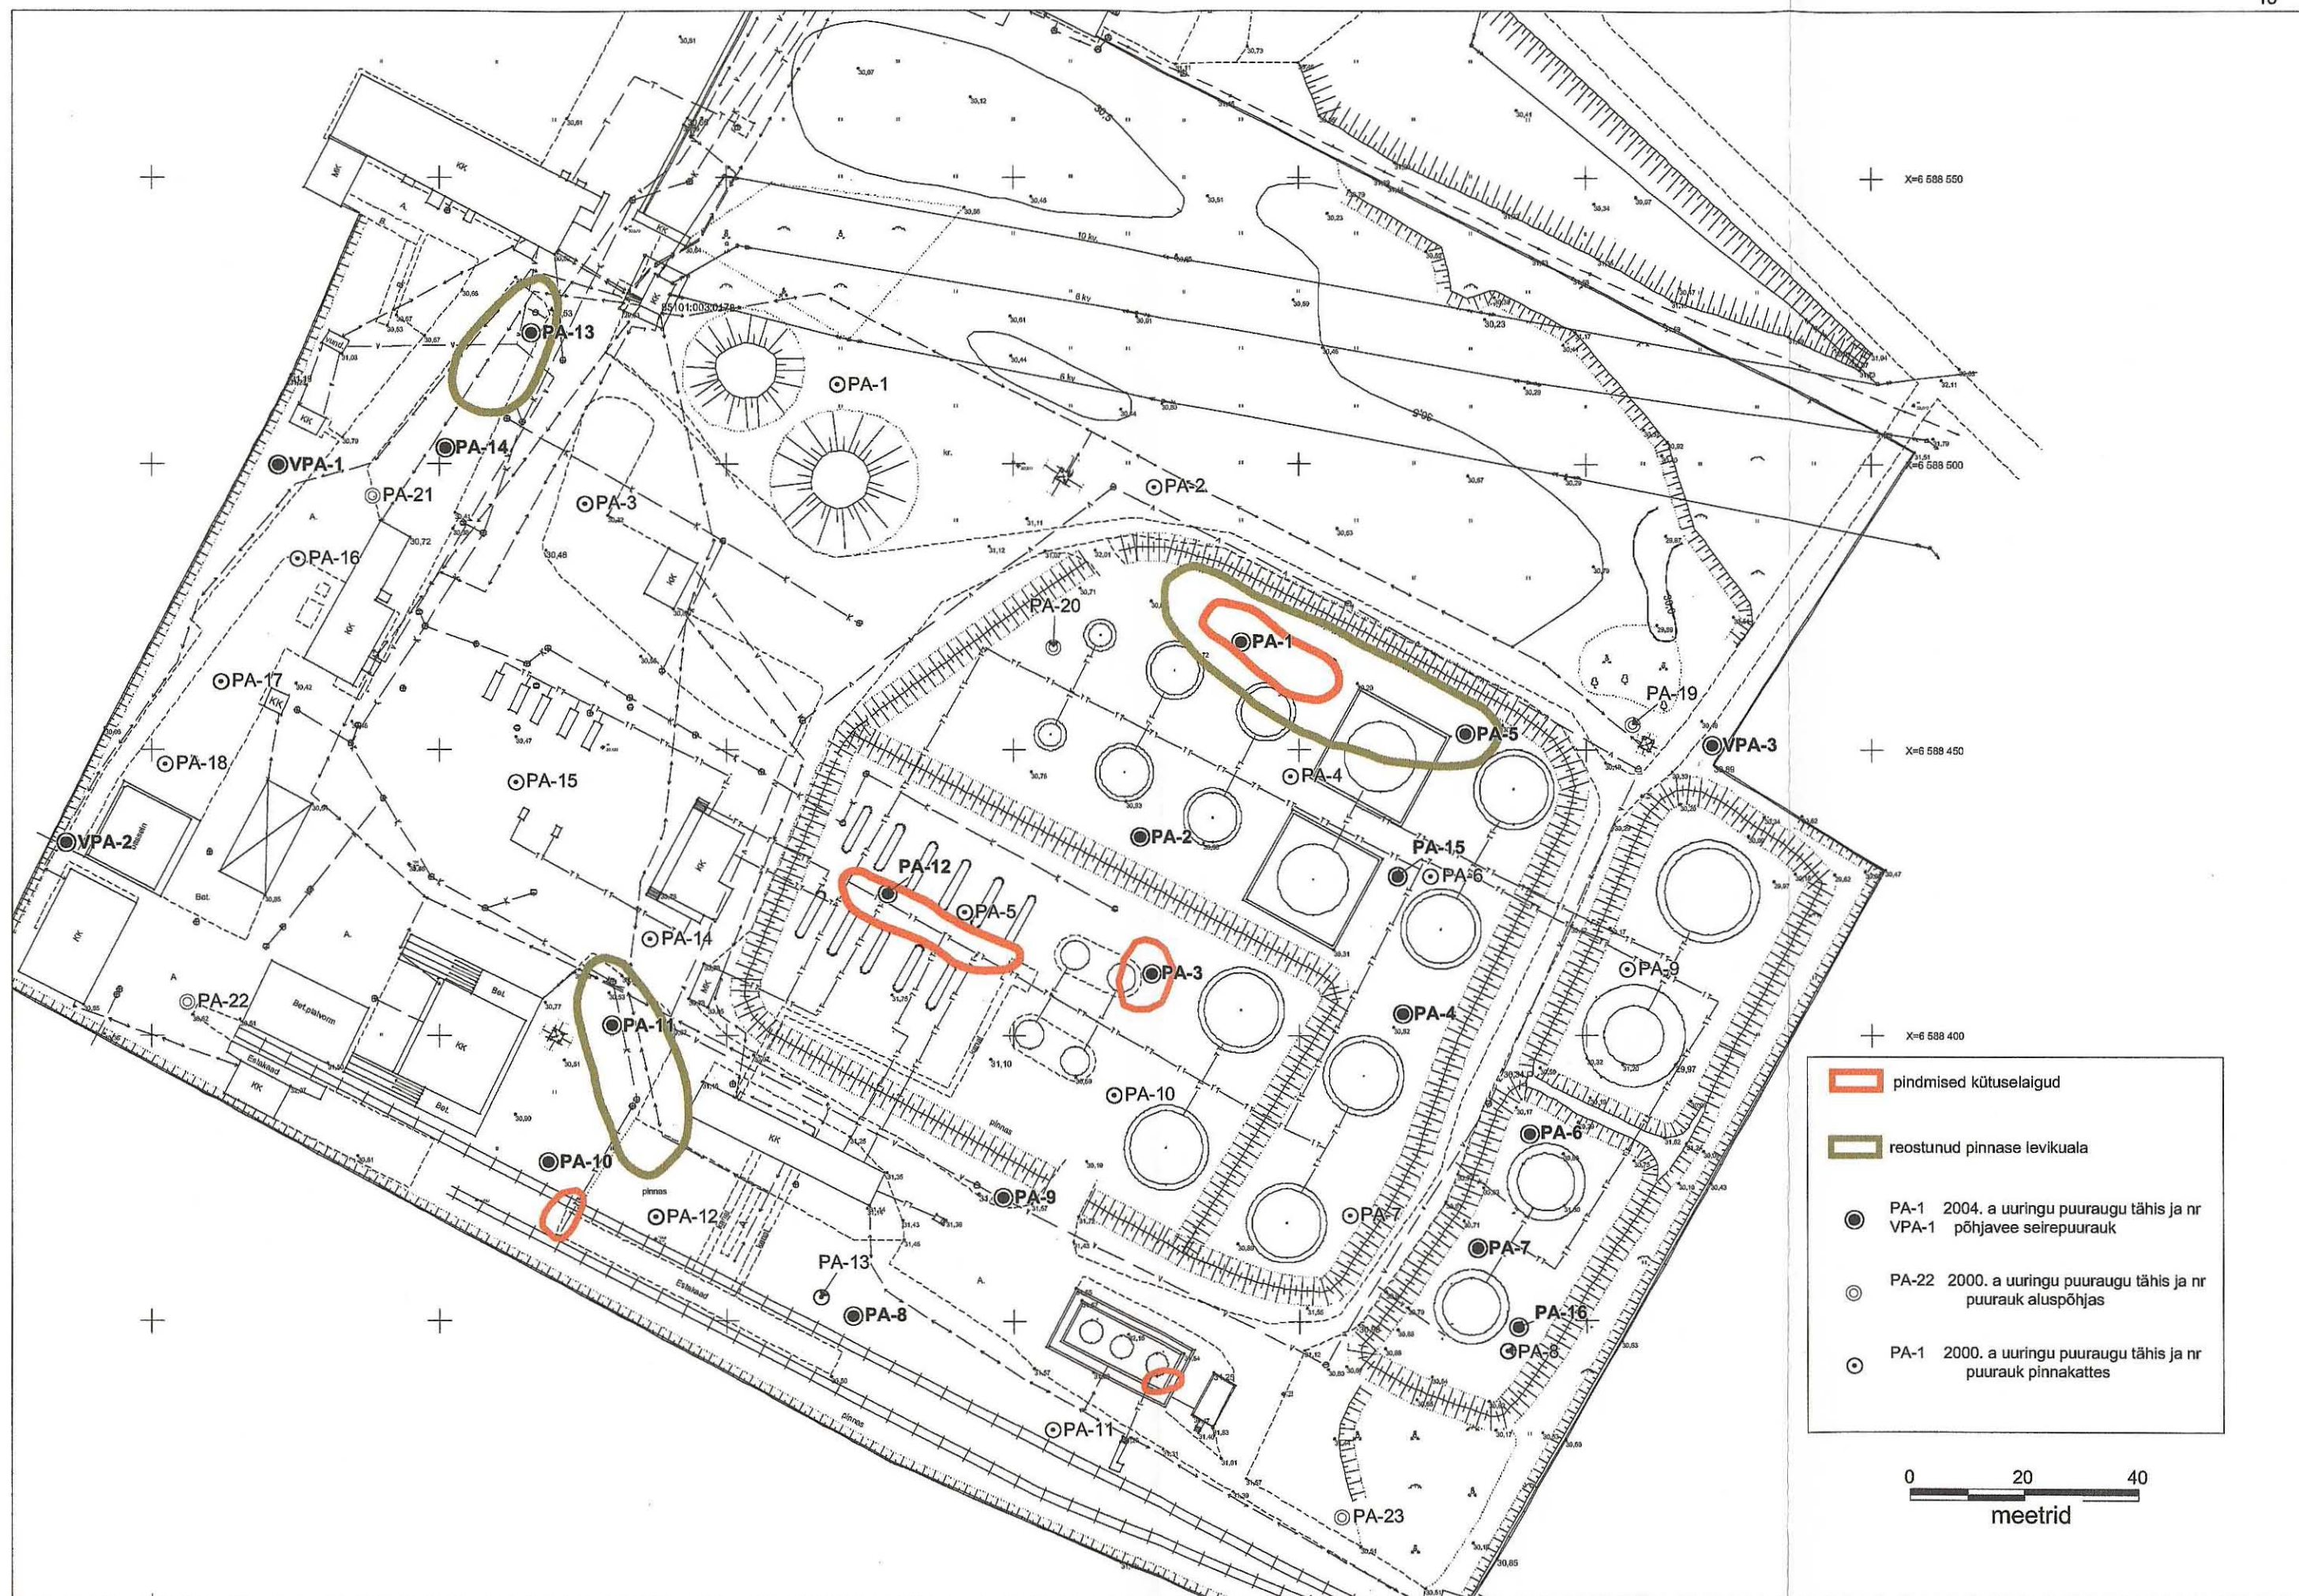
Lisa 3. Puuraukude asukoha plaan ja reostunud pinnase levikuala.

Naftabaasi territooriumi ülevaatusel (09.09.04) esines pindmisi kütuselaike mahutitevahelisel alal ja estakaadide ümbruses (vt lisa 3). Baasi loodeosa asfalteeritud platsid ja settebassein olid vee all. Uppunud olid ka sadeveekanalisisatsiooni kaevud. Reostusuuringu välitööde teostamise ajal (15 ja 16.09.04) pumbati sademeveekanalisisatsiooni basseinist vett välja, mille tulemusena olid suuremad veeloigud territooriumi lääneosa kõvakattega alalt kadunud.

Pinnase seisund. Pinnaseproovid võeti puuraukudest, mis puuriti 2000 a leitud reostuskollete täpsemaks piiritlemiseks ja kohtadesse, mis tookord olid vee all (vt lisa 3). Puuraugud PA-8, PA-15 ja PA-16 rajati varasemal uuringul fikseeritud reostuskollete keskmesse, et selgitada kas ohtlike ainete sisaldus neis on aja möödudes vähenenud, PA-11 ja PA-12 pindmiste reostuskollete lähedusse ning VPA-1 ja VPA-2 baasi loodeservas olnud kraavi piirkonda. Proovides analüüsiti nende ohtlike ainete (naftasaadused ja BTEX) sisaldust, mis ületasid 2000. a piirarve.

Pinnas oli reostunud naftasaaduste ja vähemalt ühe ühendiga aromaatsetest süsivesinikest (BTEX) puuraukude PA-1, PA-5, PA-11 ja PA-13 ümbruses (vt lisad 3 ja 4). Fikseeriti kolm reostuskollet:

- katlamajast kirdes paiknev ca 408 m² suurune ala, kus ca 245 m³ täitepinnas on reostunud benseeni ja ksüleeniga (sisaldused ületavad piirarvu vastavalt 5 ja 3 korda). 0,6 m paksune reostunud pinnase kiht lasub 1,4 m sügavusel maapinnast.

- valliga piiratud kütusehoidla mahutite pargi põhjaosa 992 m² suurune ala, kus ca 1330 m³ pinnast (täide, saviliiv, liivsavi ja moreen) on reostunud naftasaaduste, benseeni ja ksüleeniga. Naftasaaduste sisaldus ületab siin 1,3 korda, benseeni sisaldus 3,5 ja ksüleeni sisaldus 3 korda piirarvu. 1,3...1,4 m paksune reostunud pinnase kiht lasub 0,2...0,4 m sügavusel maapinnast.

- estakaadi juures 545 m² suurune kanalisatsioonitrasside piirkond, kus ca 270 m³ paepealset lokaalmoreeni on reostunud naftasaaduste, etüülbenseeni ja ksüleeniga (sisaldused ületavad vastavaid piirarve 1; 1,6 ja 16 korda). 0,5 m paksune reostunud pinnase kiht lasub 3,2 m sügavusel maapinnast.

Kolmes saastekoldes on 0,19 ha suurusel alal kokku 1850 m³ reostunud pinnast. Pinnase seisund pole rahuldav palju suuremal alal, kõikides analüüsitud pinnaseproovides ületab mõne ohtliku aine sisaldus sihtarvu, puuraukude PA-2, PA-8 ja PA-10 ümbruses ka elutsooni piirarvu. Näeme, et reostus on nelja aastaga mõnevõrra vähenenud – puuraukudest PA-15 ja PA-16 võetud proovides ei ületanud ühegi analüüsitud ohtliku aine sisaldus kehtestatud piirarvu. PA-8-s oli siiski ksüleeni sisaldus suurem elutsoonile kehtestatud piirarvust.

Pindmiselt kütustega läbiimbnud pinnaselaigud, mis on põhjustanud lekkivaist toruühendustest või hilisemate kütusekottide tegevusest, kooritakse kasutades frontaalkoppa. Uuringuga fikseeritud saastunud pinnase väljakaevamist raskendab kõigis kolmes reostuskolde kõrge pinnaseveetase. Pinnase väljakaevamisel imbib tekkinud süvenditesse reostunud vesi, mille pinnale nagu puuraukudeski tekib kütuse kiht. Mahutipargi (puuraugud PA-1 ja PA-5) piirkonnas on pinnakate õhuke (1,5...1,8 m) ja sealse pinnasereostuskolde

likvideerimisel avaneks paepind ning on tõenäoline et lisaks pinnaseveele tungib süvendisse ka surveiline põhjavesi. Kuna põhjavesi on surveiline pole karta pinnasevee voolu lubjakividega seotud põhjaveekihti. Siinkohal tuleb meelde, et põhjavesi on tugevasti reostunud. Keeruline on estakaadi läheduses kütusega ummistunud sadevee kanalisatsiooni haru ümbruses paikneva reostunud pinnase väljakaevamine suure sügavuse (3,2 m) tõttu.

- rajatiste lammutamisel ilmnev naftasaadustega saastunud pinnas kogutakse ning viiakse edasiseks käitlemiseks lähimasse reostunud pinnase kompostväljakule. Edasiseks käitlemiseks vedamist vajava reostunud pinnase orienteeruv kogus on 1850 m³. Äravedamist vaja naftasaaduste reostunud pinnase maht täpsustub likvideerimistööde teostamise ajal,
- tekkinud kaevistesse imbub pinnase- ja põhjavesi, mis on naftasaadustega reostunud. Uuringu tulemuste andmetel tekib veepinnale vaba naftasaaduste kiht, mis reostuse likvideerimistöö käigus kogutakse kokku ja viiakse edasiseks käitlemiseks ohtlike jäätmete kogumiskeskusesse. Kaevised, mille veepinnale naftasaaduste kihti ei teki täidetakse täitepinnasega.
