## Ahtme 86 ABT reostusala täpsustav uuring

Lisa 1 Puuraukude ja kaeviste tulbad ning fotod

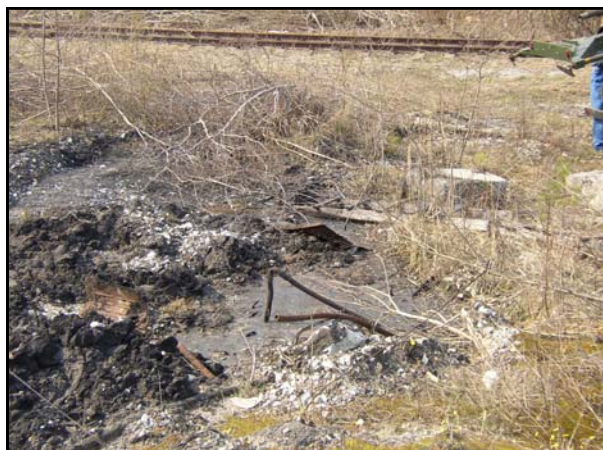
Foto 1 Maapealsed mahutijääd puuraugu 2408 lähedal

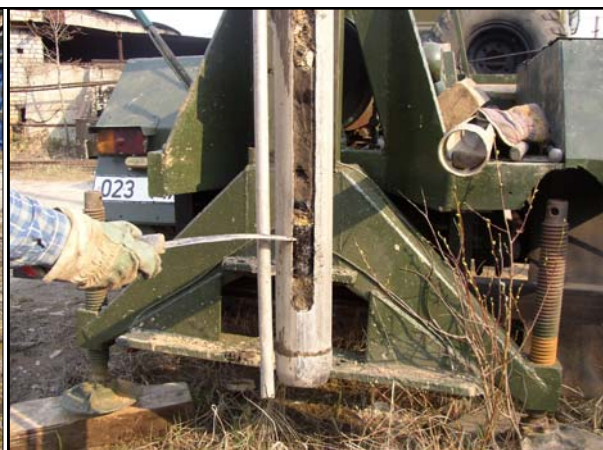
Foto 2 Bituumen puuraugu 2410 südamikus vahemikus 0,7 and 0,8 m

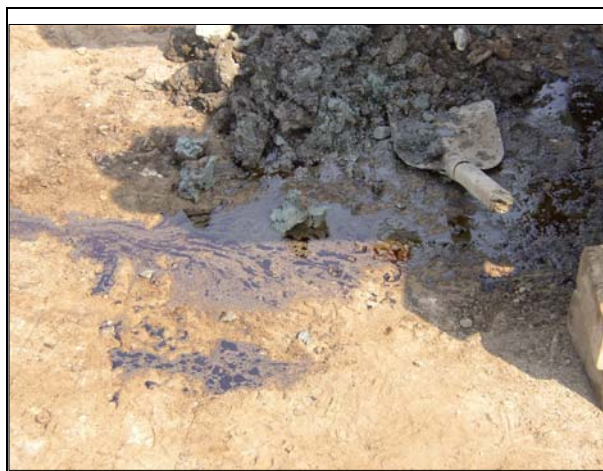
Foto 3 Põlevkiviõli puuraugu 2416 südamikust

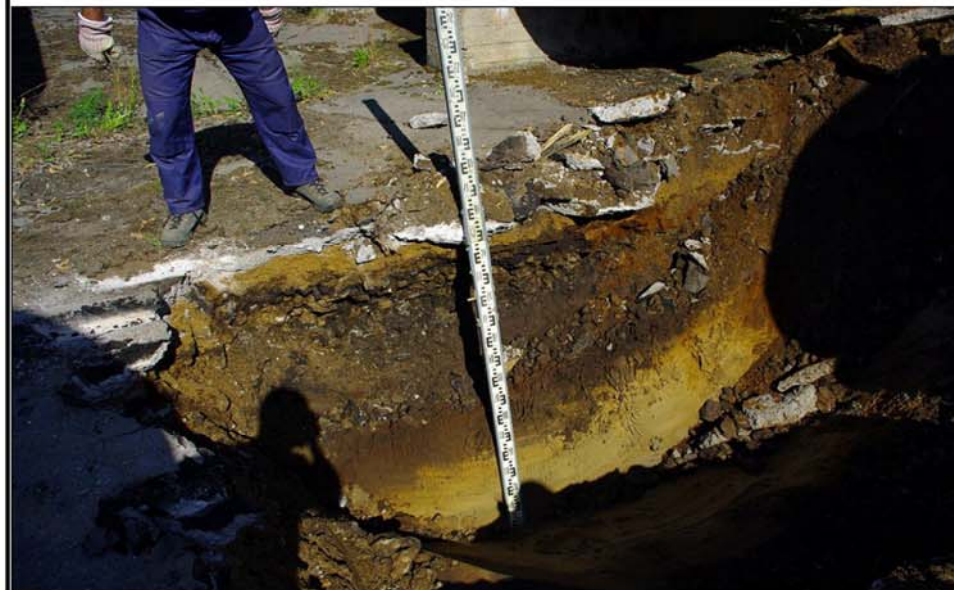
Kaevis K-1 Foto 26

Esimene reostunud ala. Kaevis K-1, mis tehti kontrollimaks maapealse mahutipargi betoonpõranda all oleva pinnase seisundit tõdes, et pinnas on seal reostunud kuni 1 m. Sügavuselt 1,4-1,5 m võetud proovis oli NS ja PAH-de sisaldus alla elumaa piirarve (Tabel 1). Ka kaevised K-6 ja K-7, mis tehti mahutipargi idapoolse kaitsevali kohale näitasid reostust 0,3...1,7 m paksuses kihis (K-6: NS 13000 mg/kg ja PAH 2800 mg/kg). Siin on tõenäoliselt reostusallikaks poolmaa-alune betoonmahuti ja raudteeäärne laadimisplats, kust on reostus laiali valgunud.

| AHTME 86 ABT 2006.A UURING | | | | | AHTME 86 ABT REOSTUNUD ALA TÄPSUSTUS | | | | | | |
|---|---|---|---|---|---|---|---|---|---|---|---|
| | 0,40 | Tahkestunud bituumen | | | | | 0,8m<br>6<br>0,9m | 0,80 | Kruusliiv: reostunud, kohati mustad kihid | NS 24000 mg/kg<br>PAH 605 mg/kg | Reostunud<br>0,1-1,0 m |

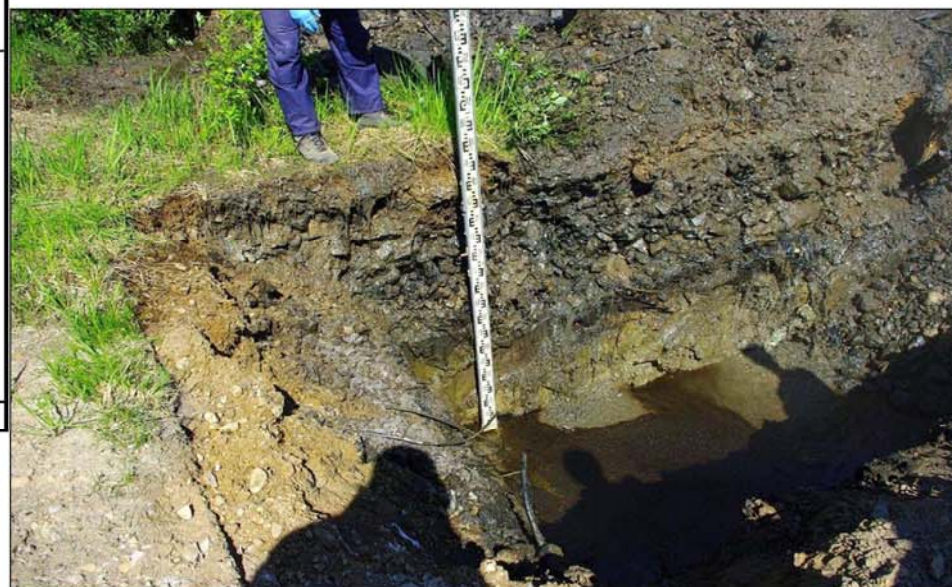
Kaevik K-3 Foto 8

| AHTME 86 ABT 2006.A UURING | | | | | AHTME 86 ABT REOSTUNUD ALA TÄPSUSTUS | | | | | | |
|---|---|---|---|---|---|---|---|---|---|---|---|
| | | | | | | | | 0,90 | Täitepinnas: saviliiv, halli-mustakihiline, haiseb naftasaaduste järgi | NS 27 mg/kg<br>PAH 4,51 mg/kg | |

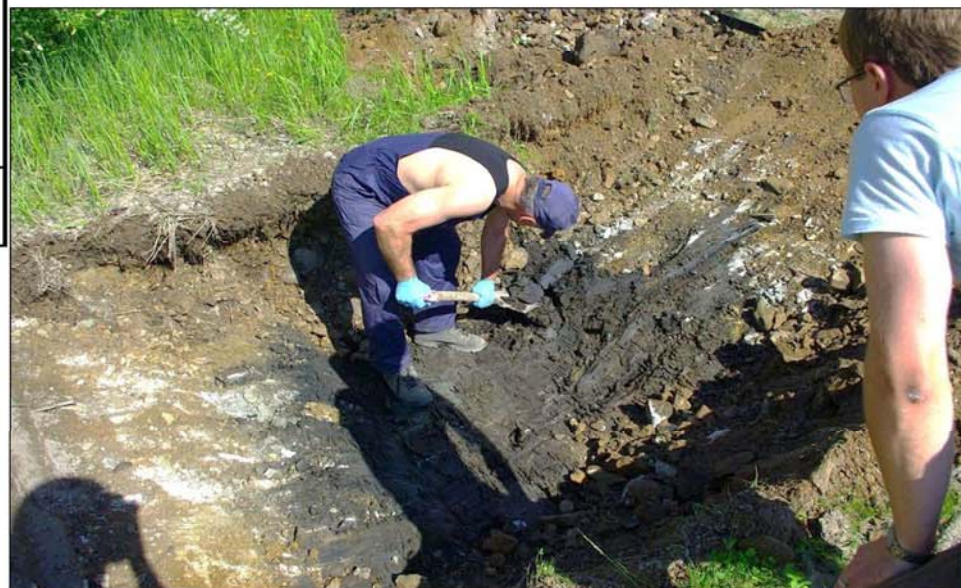
Kaevis K-4 Foto 2

| AHTME 86 ABT 2006.A UURING | | | | | AHTME 86 ABT REOSTUNUD ALA TÄPSUSTUS | | | | | | |
|---|---|---|---|---|---|---|---|---|---|---|---|
| Q <sub>III</sub> gl | 0,40 | Peenliiv: pruun, määrdunud, kesktihe,veeküllastunud, haiseb põlevkiviõli järgi | | Reostunud 0,6-2,8m | ○ ○ ○ | | 0,80 | Saviliivmoreen: hall, sitkeplastne, sisaldab 10% jäme purdu, haiseb naftasaaduste järgi | | | Reostunud 0,0-1,8m |

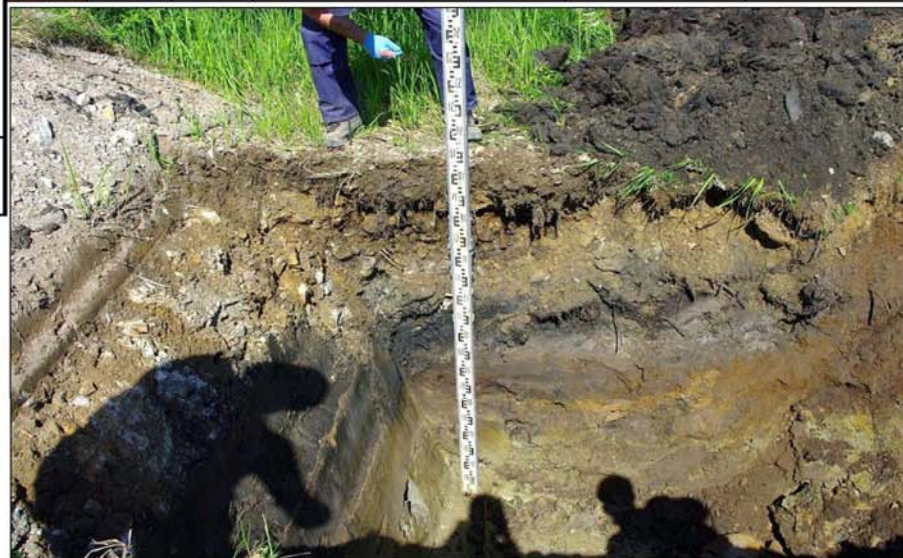
Kaeve K-5 Foto3

| AHTME 86 ABT 2006.A UURING | | | | | AHTME 86 ABT REOSTUNUD ALA TÄPSUSTUS | | | | | |
|---|---|---|---|---|---|---|---|---|---|---|
| | 0,30 | Muld: haiseb naftasaaduste järgi | | | 1,10 | | Täitepinnas: saviliiv, mustade pesadega, haiseb naftasaaduste järgi | NS 2300mg/kg PAH 236 mg/kg | | |

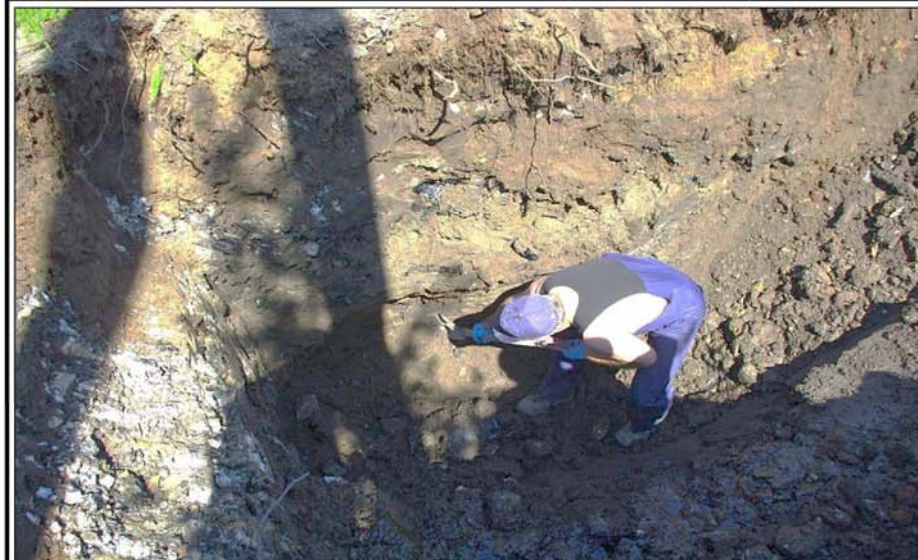
Kaevik K-6 Foto 7

| AHTME 86 ABT 2006.A UURING | | | | | AHTME 86 ABT REOSTUNUD ALA TÄPSUSTUS | | | | | | |
|---|---|---|---|---|---|---|---|---|---|---|---|
| Q <sub>III</sub> gl | 0,80 | Peenliiv: savikas, pruun, kesktihe, haiseb naftasaaduste järgi | | Mitte reostunud<br>0,6-1,0m | | 1,6m<br>1,7m | 0,95 | Saviliiv: reostunud,pruuni-musta kirju | | NS 13000 mg/kg<br>PAH 2800 mg/kg | Reostunud<br>0,6-1,7 m |

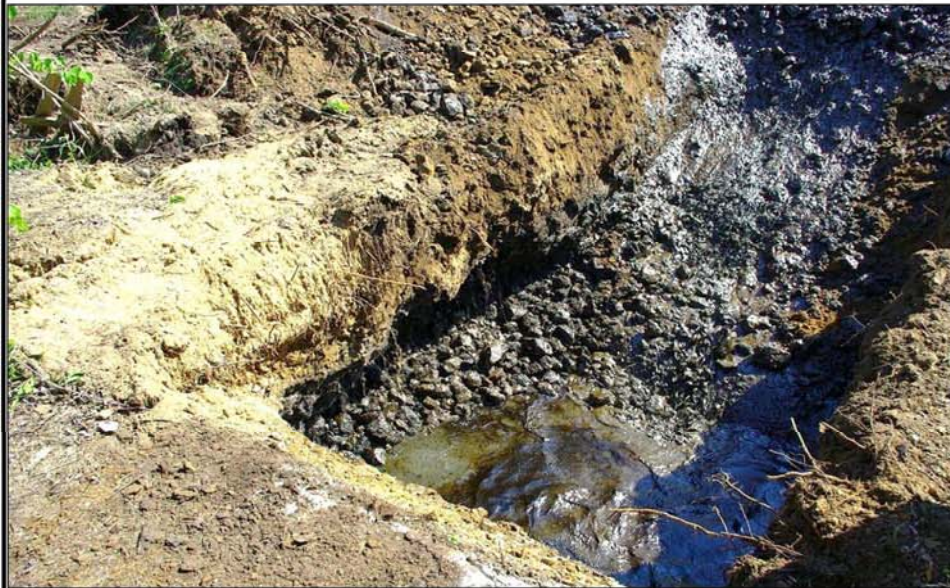
Kaevis 7 Foto 2

| AHTME 86 ABT 2006.A UURING | | | | | AHTME 86 ABT REOSTUNUD ALA TÄPSUSTUS | | | | | | |
|---|---|---|---|---|---|---|---|---|---|---|---|
| Q <sub>IIIgl</sub> | 0,80 | Peenliiv: savikas, pruun, kesktihe, haiseb naftasaaduste järgi | | 1,7m | | | 0,40 | Saviliivmoreen: ei haise | | | Mitte reostunud |
| Q <sub>IIIgl</sub> | 3,30 | Saviliivmoreen: pruunikashall, sitkeplastne, sisaldab 10% jäme purdu, ei haise, alates 2,3 m sinakashall, alates 3,2 m sisaldab 20% jäme purdu, ei haise | | Mitte reostunud<br>NS 0 mg/kg<br>PAH 0,3 mg/kg | | | | | | | |

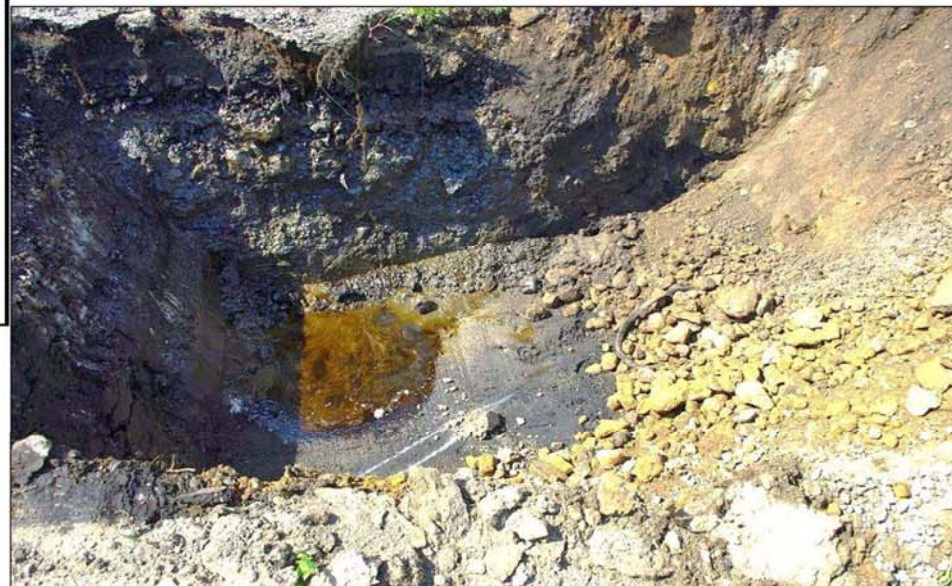
Kaev 18 Foto 2

Neljas reostunud ala. Piirkonna reostuse ulatust täpsustasid kaevised K-17...K-25. Kaevis K-18 pinnas on sügavusel 0,2...0,8 m reostunud (NS 17000 mg/kg ja summaarne PAH sisaldus 696 mg/kg). Põhjapoolsete kaevis K-17, K-19, K-20 ja K-21 pinnas oli visuaalselt reostunud vaid kaevis K-19 sügavusel 0,2...1,6 m (NS 9300 mg/kg ja PAH 323 mg/kg). Lõunapoolsetest kaevistest K-22 pinnas ei olnud reostunud (reostus alla tööstusmaa piirarve), K-23 pinnas oli sügavusel 0,5...0,8 m visuaalselt reostunud (proovi siit ei võetud).

| AHTME 86 ABT 2006.A UURING | | | | | AHTME 86 ABT REOSTUNUD ALA TÄPSUSTUS | | | | | | |
|---|---|---|---|---|---|---|---|---|---|---|---|
| | | | | | | | 2 | 0,40 | Täitepinnas: saviliiv, reostunud | NS 17000 mg/kg<br>PAH 696 mg/kg | |

Reostuskoldeks on siin alal kaevis K-18 juures olev mahuti ja vanade katelde ümbrus, kus reostuseks on maapinda kattev bituumen ja pinnase ülemises osas kuni 1 m sügavuseni olevad bituumenikihid (K-23, K-24 ja K-25). Tugevalt reostunud on ka asfaldi alune killustik. Sellel alal väheneb reostuspiirkonna ulatus põhjaosa arvelt, kuid laieneb tõenäoliselt katelde ümbruse bituumenikihtide eemaldamise vajadus tõttu. Tegelik reostunud pinnasega ala suurus selgub pärast katelde aluse pinnas lahtikaevamist ja täiendavate proovide analüüsimist.
