Kodasoo oja ülemjooksu (VEE1083200) vaatlus

Vaatluse aeg 27.10.24. Vaatleja Marko Vainu

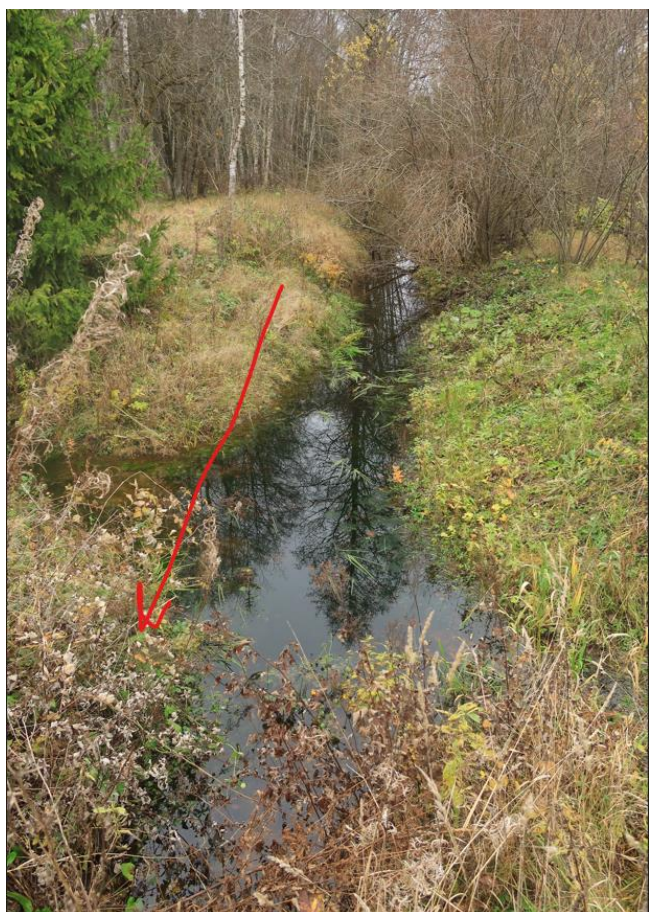
1. Kraavjas vooluveekogu. Vesi voolas:

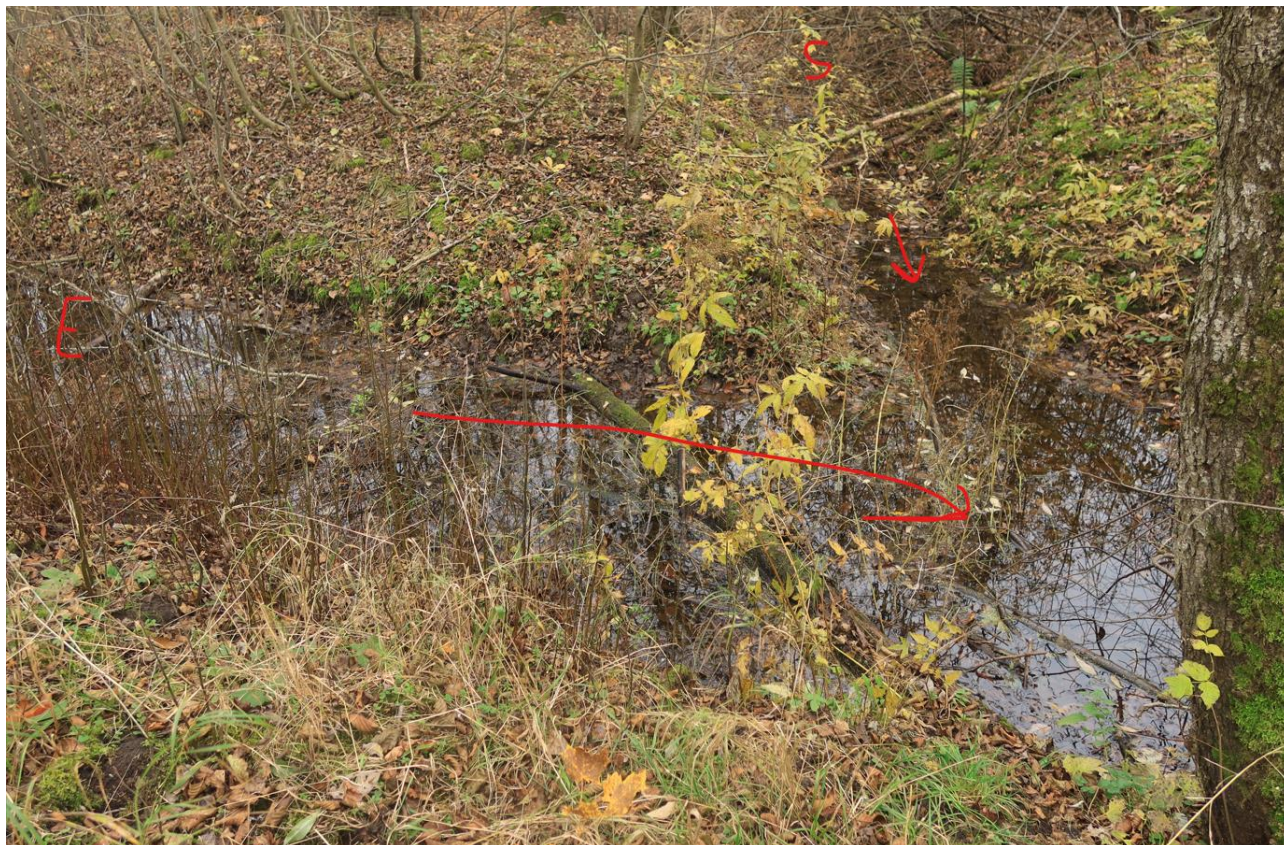
2. Kahe voolusoone ühinemiskoht. Selgelt rohkem vett tuli ida poolt ehk mööda Kodasoo ojaks loetavat telge:

Seetõttu võib ka oletada, et algupärasem voolutee oli mööda läänepoolsemat sängi punktist 6 punkti 2. Eelnevat arvesse võttes on Kodosoo oja **sobivaks läheks vaatluspunktis 9 olev eesvoolu ots.**

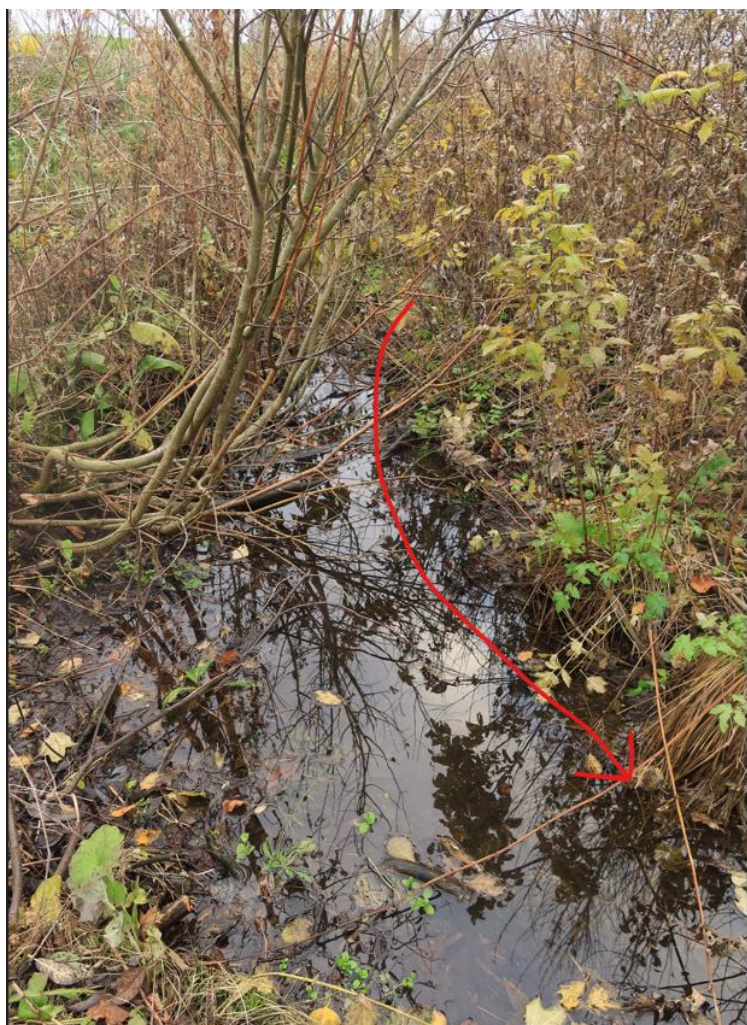
3. Täisnurkne käänak kraavjal vooluveekogul. Vesi voolas:

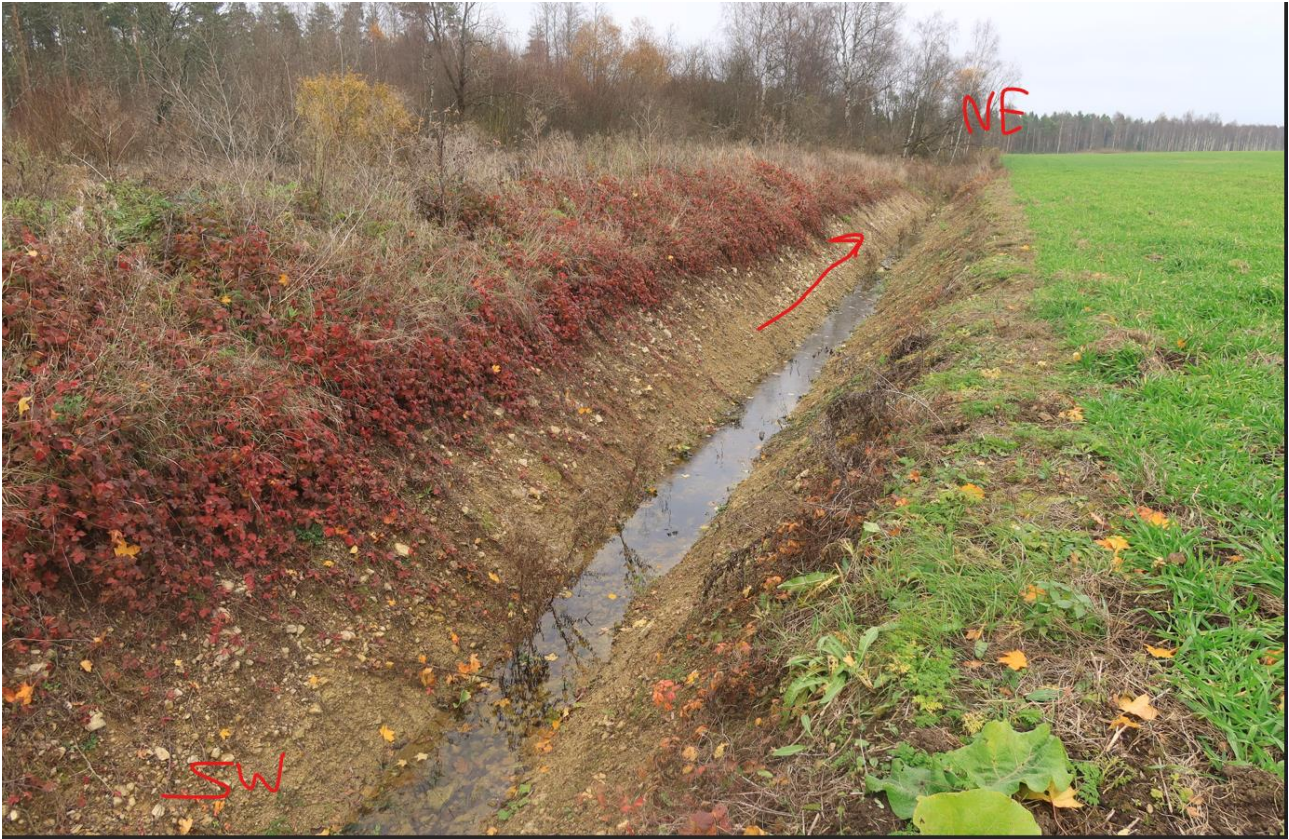
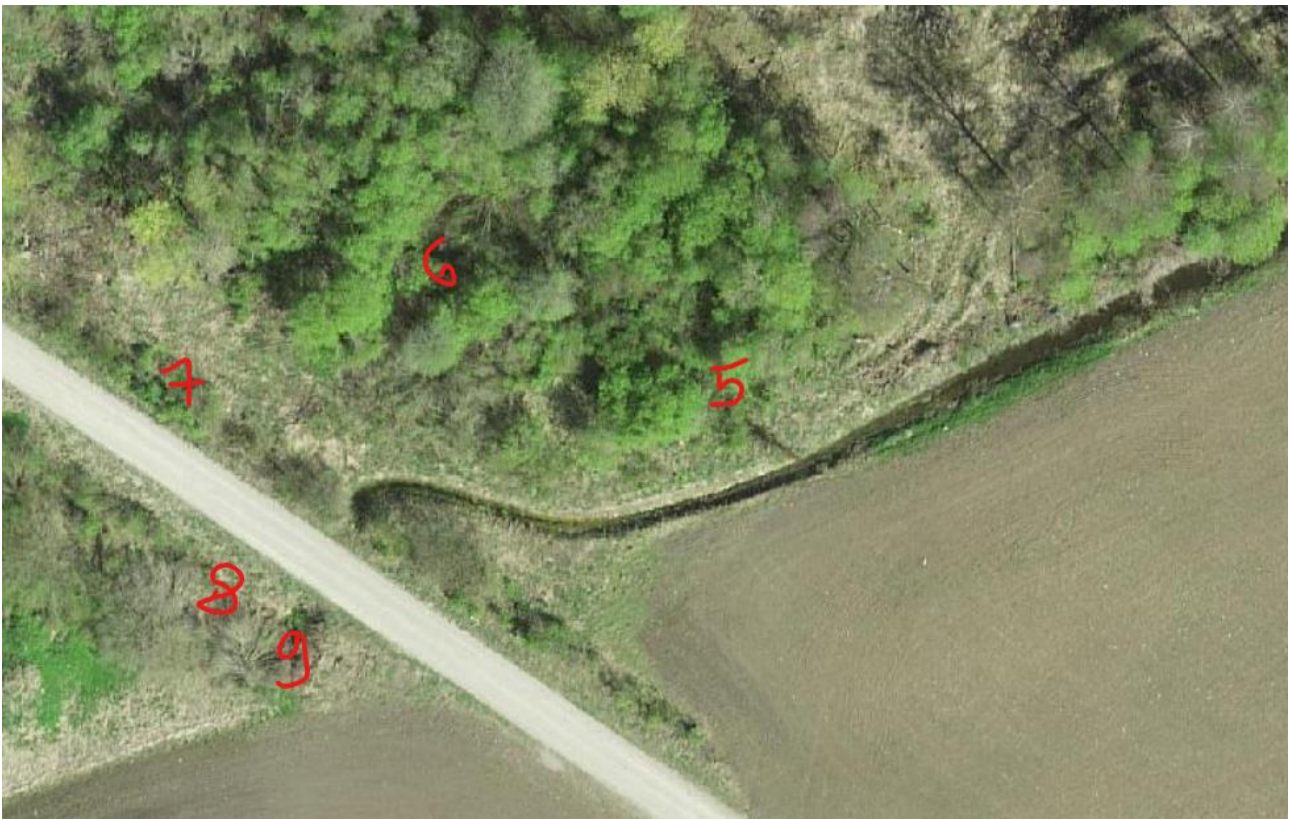
4. Kodasoo oja lähteks loetud kraavi otsa enam ei eksisteeri, sest põndakust on hiljuti läbi kaevatud ning vesi nirises edelast loodesse:

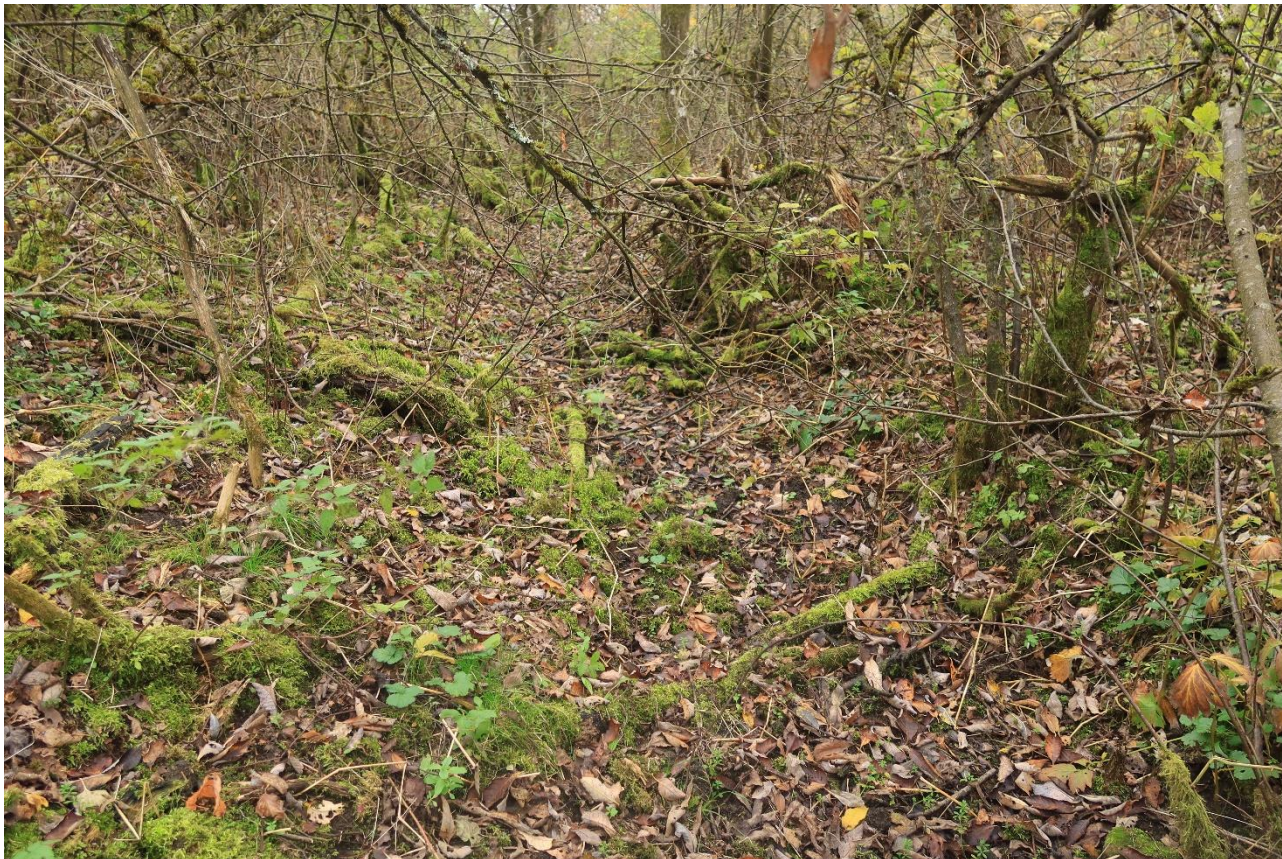
6. Kuiv, madal voolusäng. Kuju järgi võis see kunagi olla oja looduslik süng. Tänapäeval sellel enam ühendust edela pool olevate kraavidega pole:

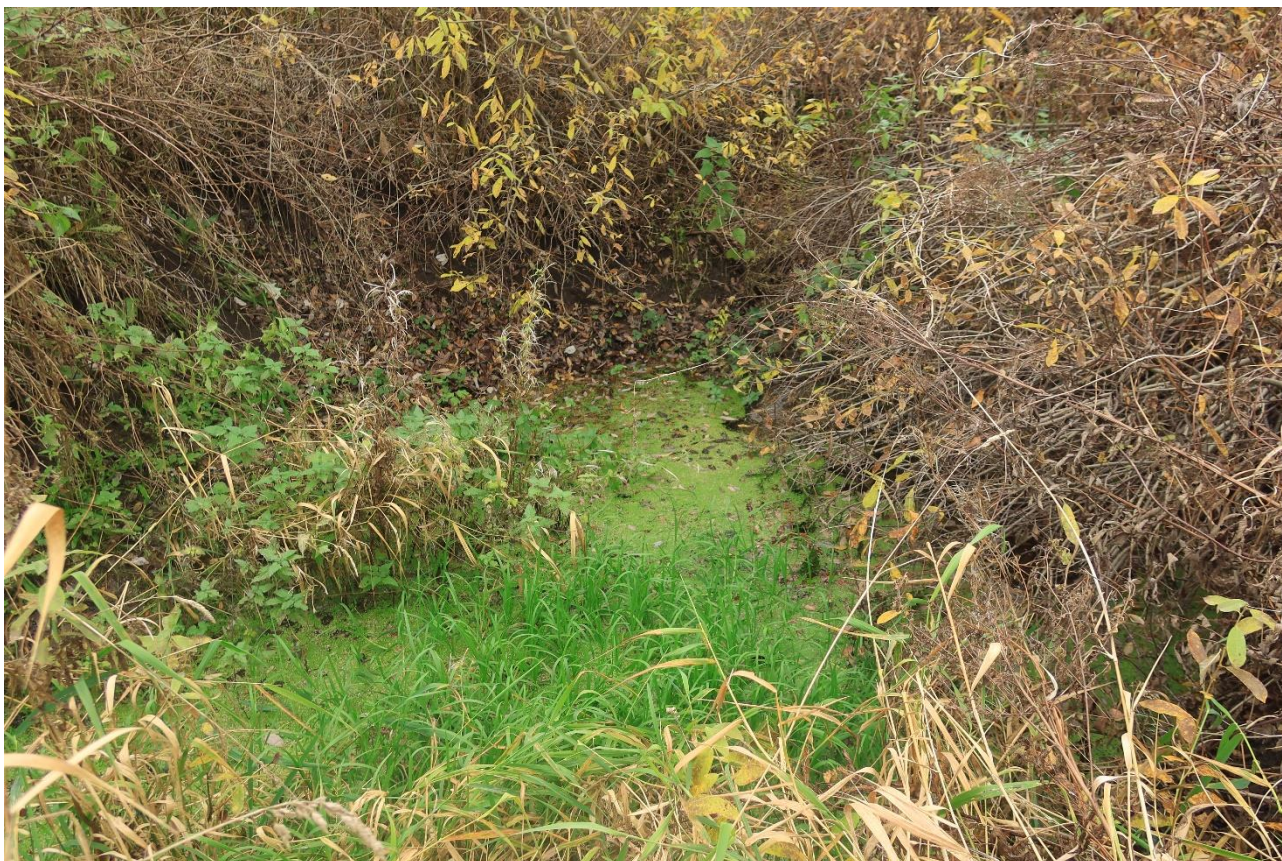
9. Lõuna poolt voolas vesi mustast torust lemledega kaetud lompi ja sealt truubi kaudu ida poole, uude kraavi. Erielektrijuhtivus oli $751 \mu\text{S}/\text{cm}$:

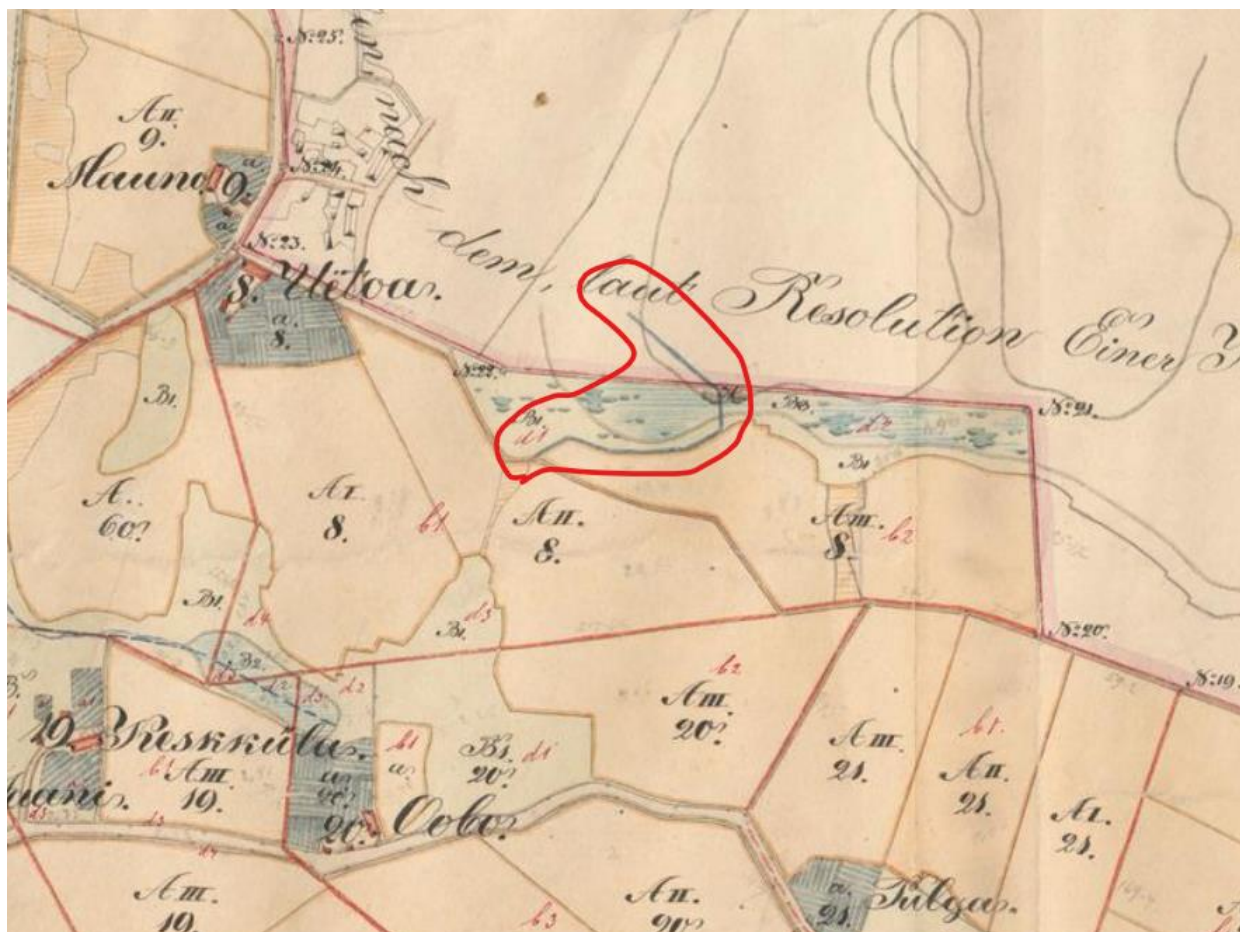
Rummu mõisa kaardile 1864. aastast (EAA.3724.4.288) on Uuetoa ja Pulga talude vahele, EV kaardil olevast joonest lääne poole, kantud vooluveekogu algus. Uuetoa talust põhja pool lõpeb kaart küll ära, kuid vooluveekogu suund on loodesse, mitte kirdesse, nagu tänapäeval:

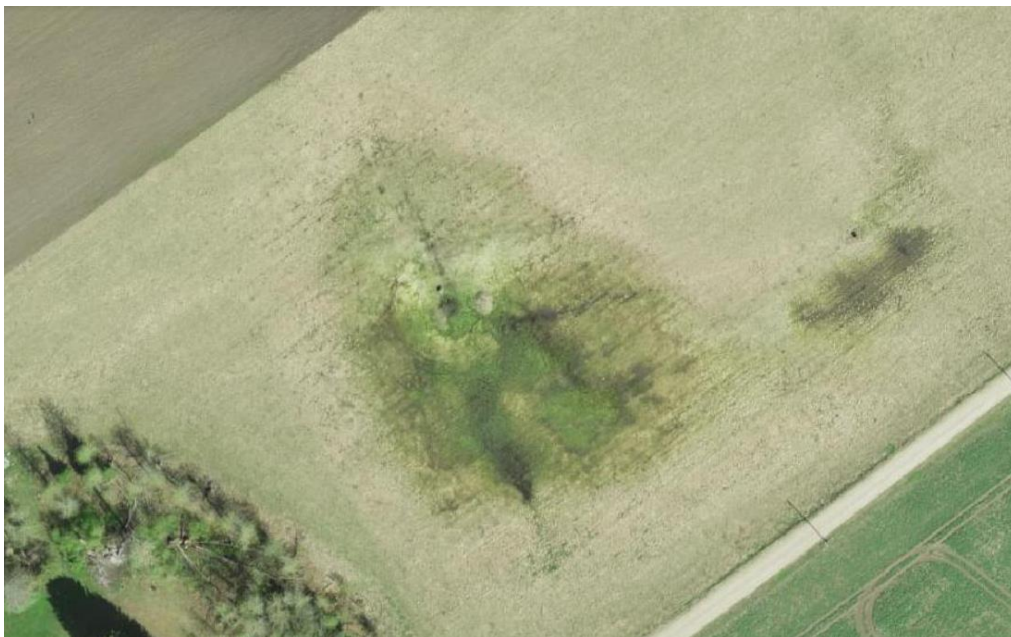
Järeldused: Kodosoo oja loodusliku lähte asukoha tuvastamine on keeruline. Kõige tõenäolisem näib olevat, et veevool sai alguse Uuetoa ja Pulga talude vahelt ning kas loomulikult või inimese abiga kulges põhja poole läbi soise metsa. Arvestades, et tänapäeval asub Maa-ameti põhikaardile kantud kollektoreesvool enam-vähem samas kohas, kahe madala künka vahel, kus 1864. aasta mõisakaardile kantud voolusäng, võib eeldada, et sealt on pidevalt vett voolanud. Kollektoreesvoolu alguses on tänapäevalgi kevadeti üleujutatav ala. Vaatluse ajal ei märganud seda aga üle kontrollida:
