## **Viruvere ABT reostuse eeluuring ja eksperthinnangu koostamine**

### **Aruanne**

Tallinn 2014

**Töö nimetus** Viruvere ABT reostuse eeluuring ja eksperthinnangu koostamine

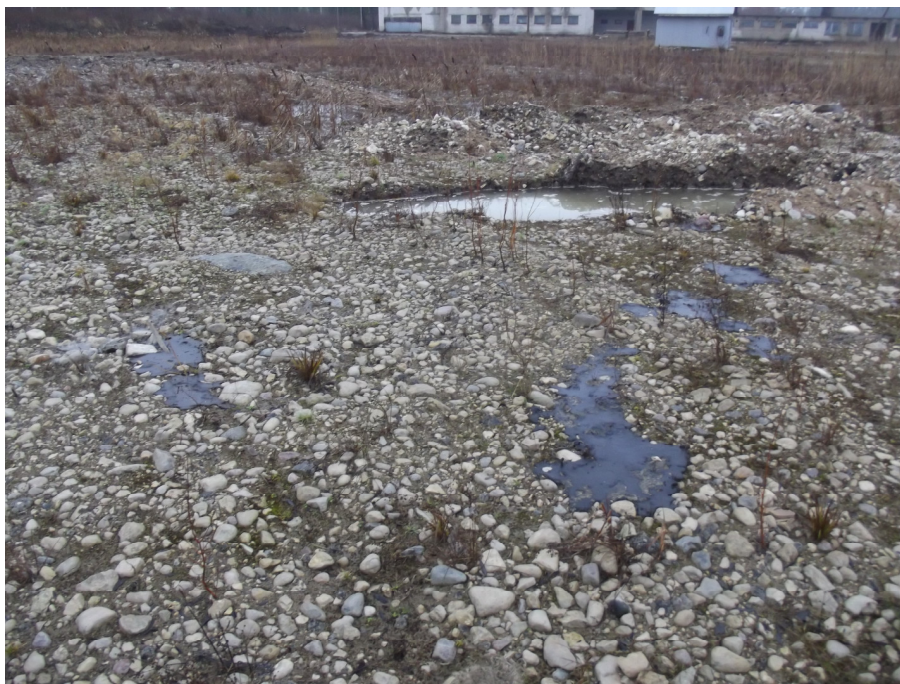
Käesoleval ajal ABT territooriumil tootmistegevust ei toimu. Põlevkivi- ja naftabituumeni ning masuudi jääkidega mahutipark ja katlad on likvideeritud. Pinnasereostus on likvideeritud, kuid kohati on maapinnal bituumenitükke.

**Foto 1: Uuritaval alal asuvad bituumeni laigud**
