Aktsiaselts **TALLINNA SADAM**

# PALDISKI LÕUNASADAMA PINNASEREOSTUSE LIKVIDEERIMINE

A R U A N N E

TALLINN 1999

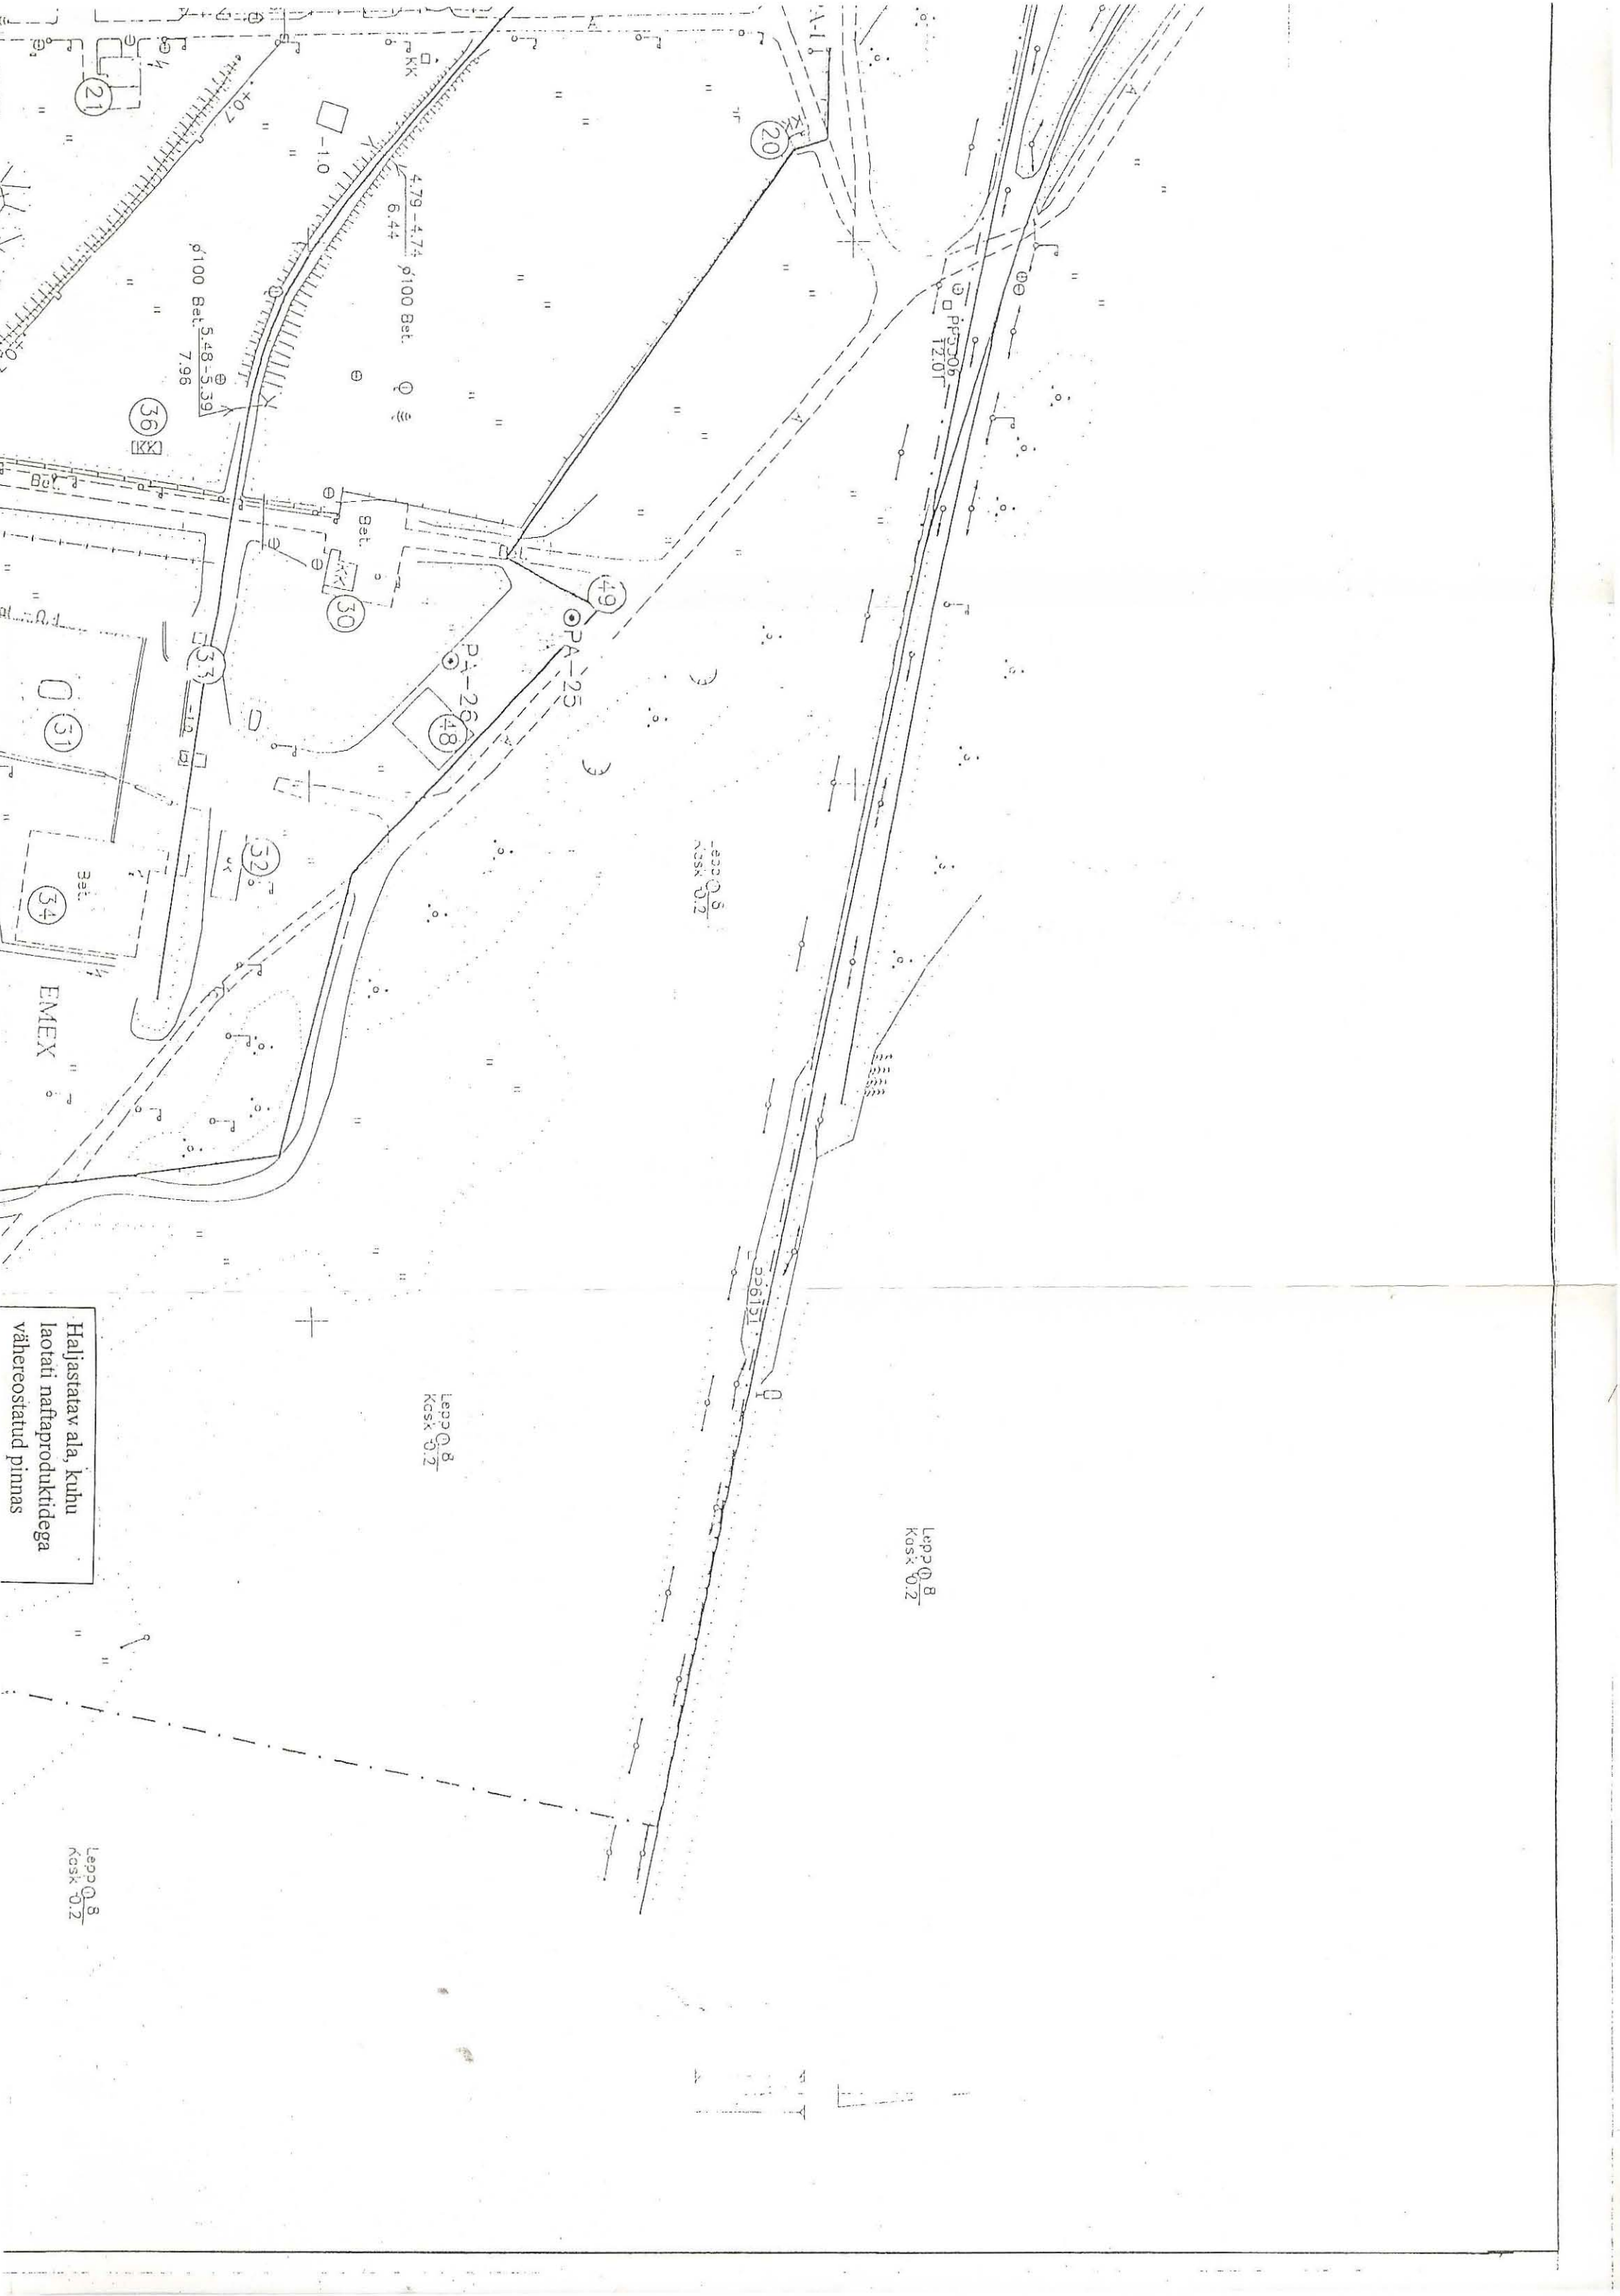
**MAA-ALA SKEEM**

Naftaproduktidega  
reostatud alal, kus  
toimus 1998.a.  
esmane  
komposimine

Hajastatav ala, kuhu  
laotati naftaproduktidega  
vähereostatud pinnas

Pliiga reostatud ala, kus toimus pinnase väljakaevamine

1999.a. kompostitud pinnaseaunad

Kaadmiumi reostusala ja puhastatud kanalisatsioonisüsteem

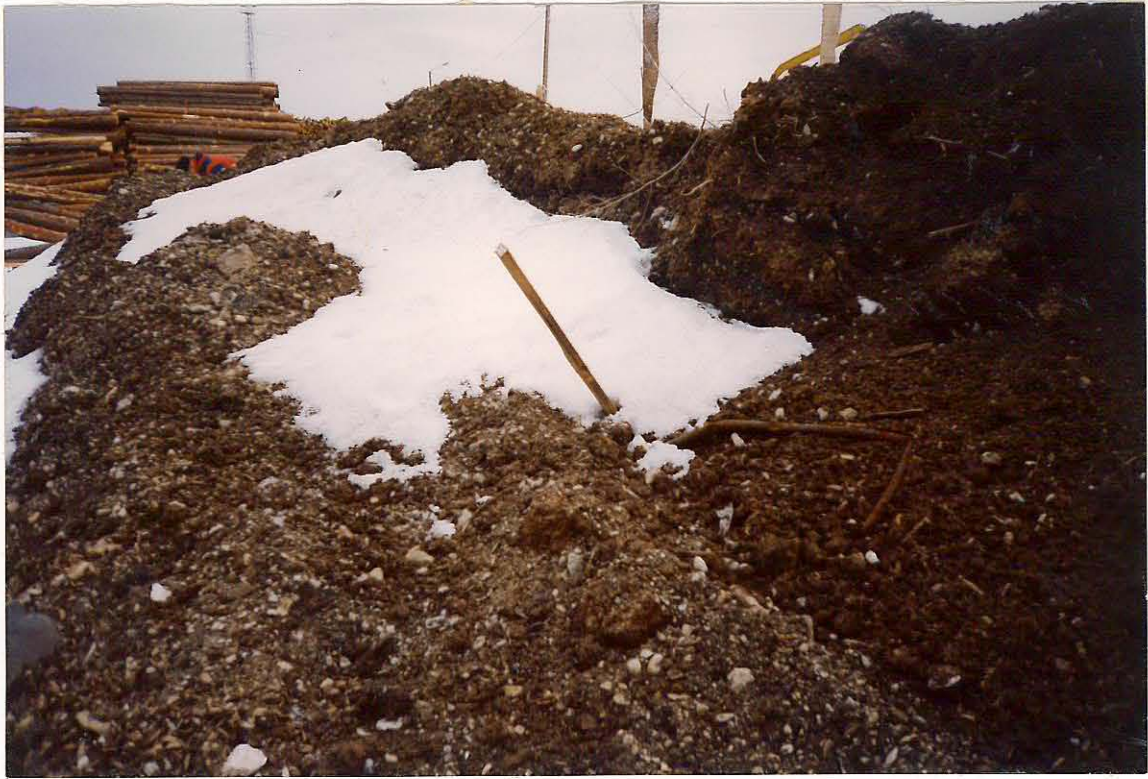
**Foto 1** Naftaproduktidega reostatud pinnas Lõunasadama territooriumil.  
Fotograaf N. Reinap 15.03.99.a.

Vastavalt analüüside tulemusele ja ülatoodud pinnase paiknemisele toimus pinnase edasine käitlemine. Alla tööstustsooni juhtarvu reostatud pinnas veeti rajatavale haljastusalale (Lisa 1 skeemil), kus see laotati 20 cm paksuse pinnasekihina laiali. Pinnast pritsiti veel toitelahustega. Suve teises pooles haljasala kobestati ja siluti, mistõttu suve lõpuks haljasala juba osaliselt rohtus. Peale laiali laotamist võeti augustikuu lõpus sellest pinnasest viis keskmestatud proovi, millede analüüsid näitasid reostustaset vahemikus 138...480 mg/kg (Lisa 4 analüüsid 3743...3744).

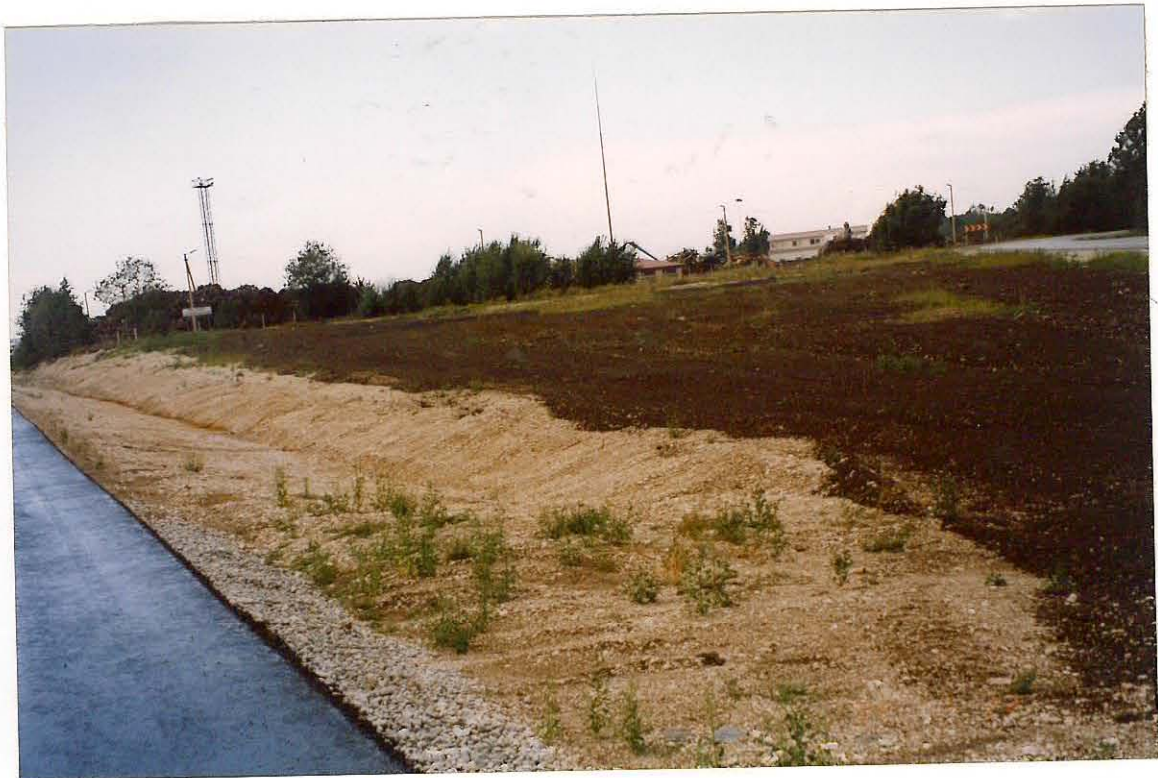
**Foto 2** Vähemreostatud pinnas sorteeriti ja kasutati Paldiski Lõunasadama haljastuseks. 19.07.99.a.

2. Varem kompostitud pinnasest kasutati 450 m<sup>3</sup> vähemreostatud pinnast (alla tööstustsooni juhtarvu) sadama rajatavate haljasalade katteks. Ühtlasi kasteti pinnast väetiste vesilahustega, kobestati jne. Reostustase oli sügiseks langenud sellisespinase alla elutsooni juhtarvu (alla 500 mg/kg).

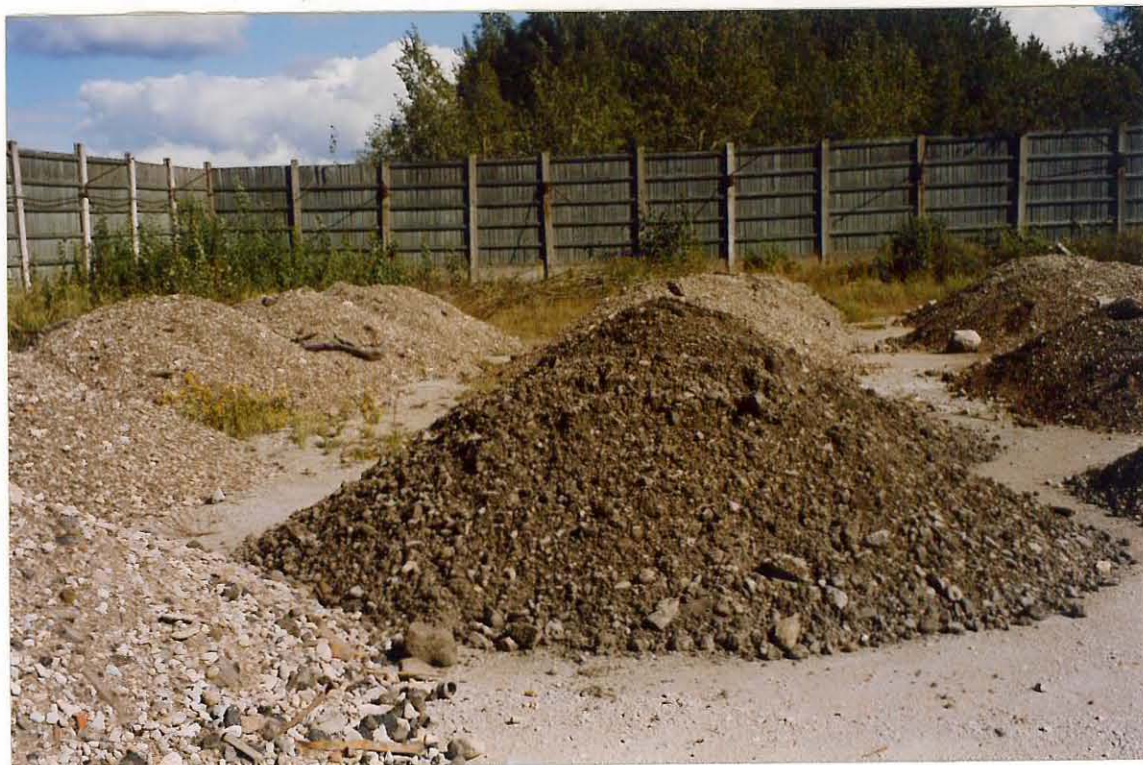
**Foto 3** Tugevamini reostatud pinnas veeti edasiseks kompostimiseks Lõunasadama vabale betoonväljakule. Fotograaf N. Reinap 21.07.99.a.

Üle tööstustsooni juhtarvu reostatud pinnas veeti endise AS Larga territooriumi betoonplatsile, kuhu ehitustööd enne järgmise aasta lõppu ei jõua (Lisa 1 skeemil). Kuna pinnasesse oli eelnevalt piisavalt lisatud puukoort jms., siis kompostimine seisnes peamiselt väetise vesilahuste lisamises, segamises ning proovide võtmises.

3. 250 m<sup>3</sup> tugevasti reostatud pinnast teisaldati endise AS Larga territooriumi betoonplatsile ja kompostiti seal. Kompostimise tulemusena oli sügiseks reostustase langenud alla tööstustsooni juhtarvu. Arvestades veel jätkuvat lagundamisprotsessi, siis on reaalne kasutada ka nimetatud pinnast 2000.a. kevadel haljastuseks, vältides siiski rannaala.

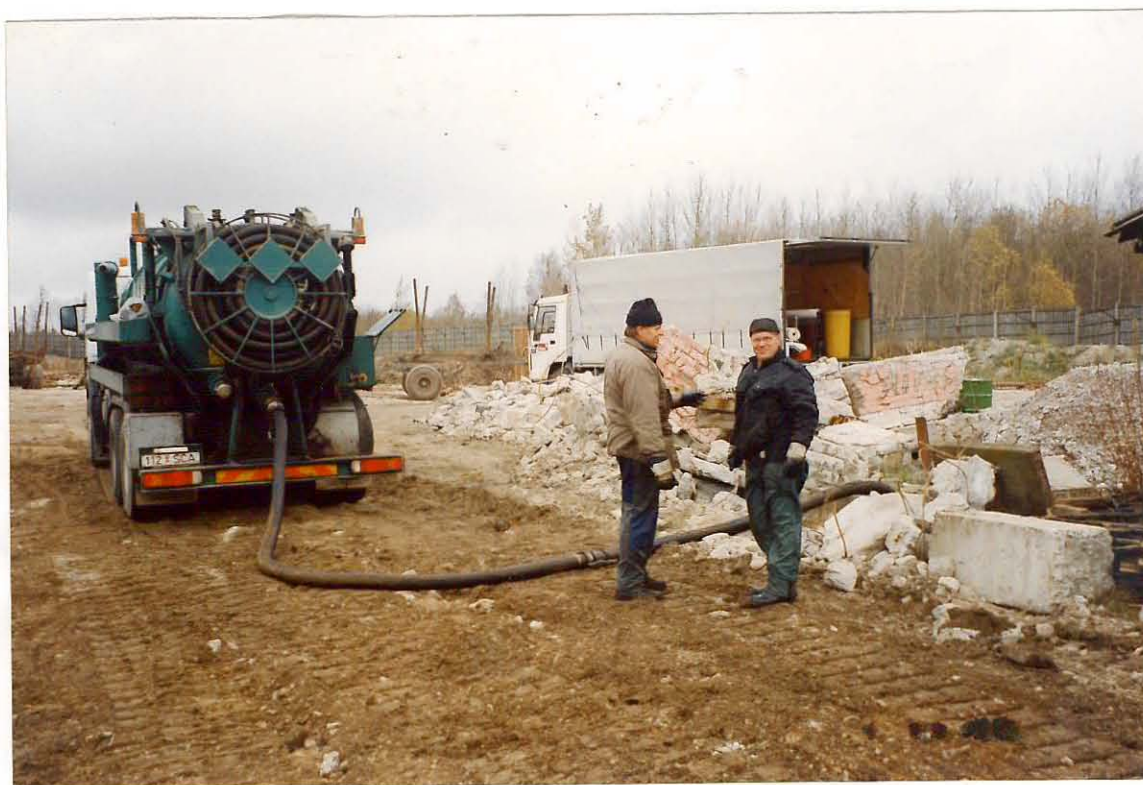
**Foto 4** Kaadmiumiga reostatud endise galvaanikatsehhi kanalisatsioonisüsteem puhastati paakautoga. N. Reinap 11.09.99.a.

kogu kanalisatsioon ja puhastusseade. Lisaks varasematele uuringutele tuli ilmsiks veel täiendav maa-alune mahuti koos kaadmiumisetetega. Kanalisatsiooni läbipesemiseks ja muda väljaimemiseks kasutati paakautot (Fotod Lisa 6). Kuna maa-aluste mahutite (kokku 3 tk.) tühjendamisel ja kanalisatsiooni puhastamisel kogunes suure vee sisaldusega muda, siis tuli siin teha täiendavaid filtreerimistöid vee eemaldamiseks (pakend külmub vastasel juhul Paldiski jäätmeoidlas lõhki). Jäätmed pakendati 200 l kaanega vaatidesse, millised olid voorderdatud veel kilekotiga (takistamaks kohest roostetamist). Vaatide markeerimine ja kaalumine toimus jällegi Tallinna kogumiskeskuses, kust need suunati edasi Paldiski jäätmeoidlasse, nagu nägi ette tööde programm. Kaadmiumisetetega muda koguti ligi 20 tonni (saatelehed Lisa 5). Kanalisatsioonisetest võetud keskmestatud proovidest tehtud analüüsid näitavad kaadmiumisisaldust küll vaid 6,35... 7,19 mg/kg (jäab elutsooni ja tööstustsooni juhtarvu vahele), on sellise jäätme kogumine ja edaspidine matmine Vaivara lõppladestuspaika paratamatu. Samas on kogutud muda (pinnas) rohekas nagu oli see iseloomulik varasemates uuringutes. Seega võib kaadmiumireostust Paldiski Lõunasadamasse lugeda likvideerituks.

5. Endisel AS Larga territooriumil, kus asus galvaanikatööstus, puhastati kaadmiumisettega reostatud kanalisatsioonisüsteem, puhastusjaam ja kanalisatsiooni suudmeosa meres. Kogu torustik pesti läbi vaakumautoga ja sete koguti ja pakendati 200 l kaanega metallvaatidesse. Kokku koguti kaadmiumiga reostatud setet ligi 20 tonni. Jäätmed markeeriti ja anti üle esmalt Tallinna ohtlike jäätmete kogumiskeskusele ja hiljem Paldiski jäätmehooldlale. Analüüside alusel on kogutud settes kaadmiumisisaldus 6..7 mg/kg, milline jääb elutsooni ja tööstustsooni juhtarvu vahele.

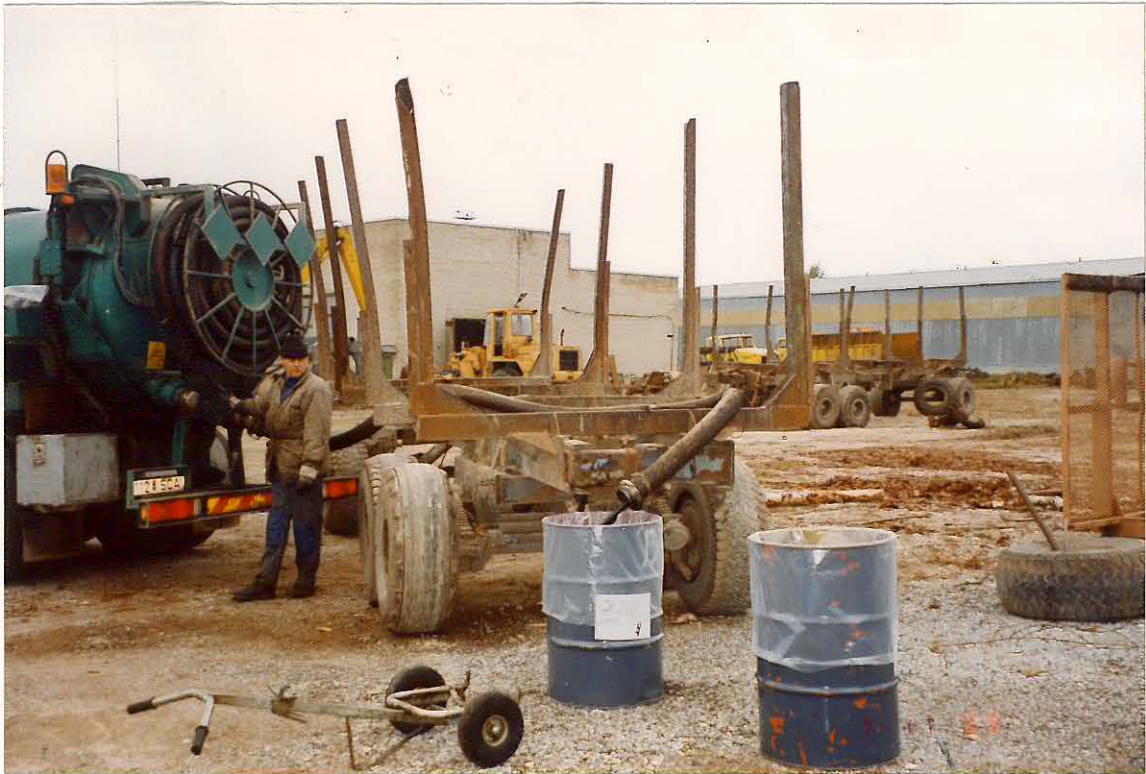
**Foto 5** Kaadmiumiga reostatud kanalisatsioonised pumbati kilekottidega vooderdatud vaadidesse. Fotograaf N. Reinap 21.07.99.a.

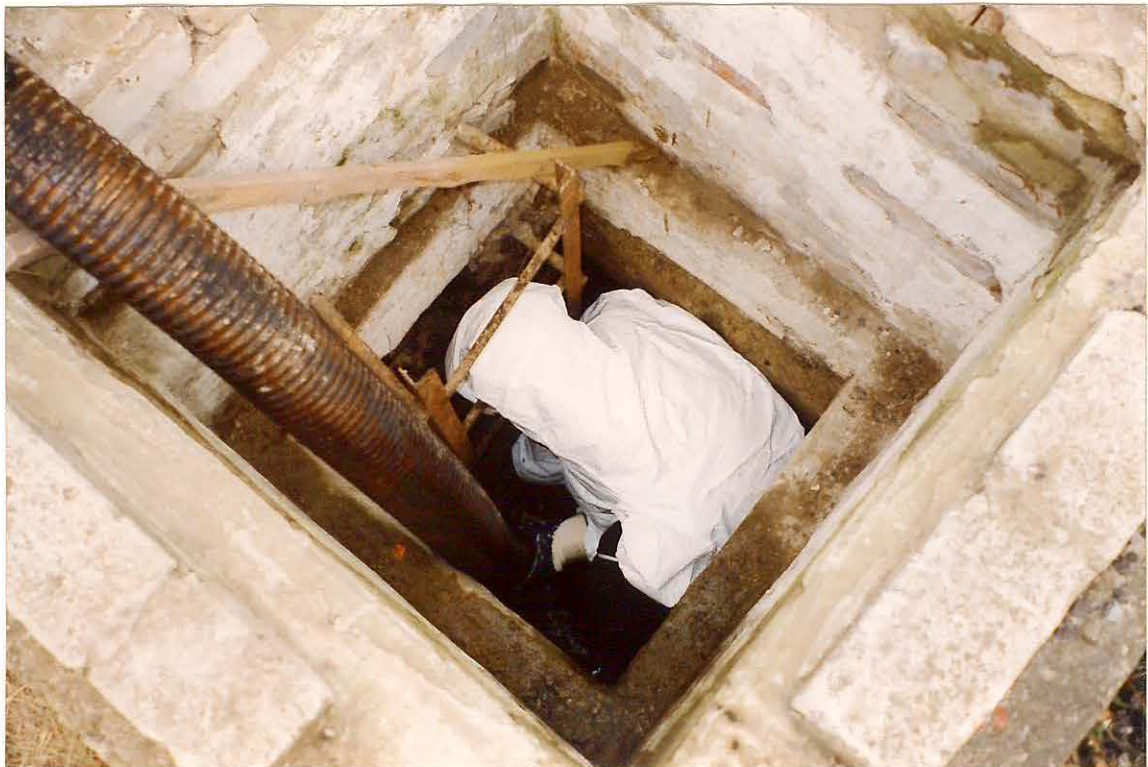
**Foto 6** Mahajäetud puhastusjaama settemahutite puhastamine kaadmiumijäätmetest. N. Reinap 11.09.99.a.

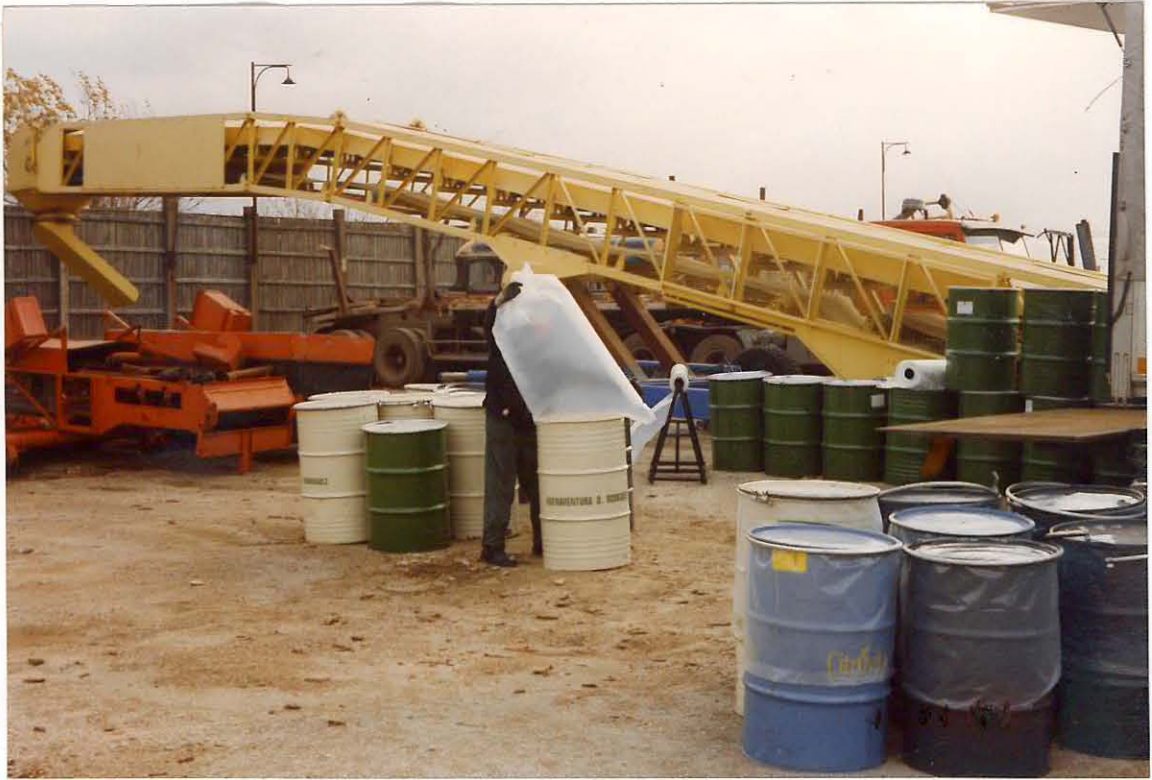
**Foto 7** Vaatide ettevalmistamine kaadmiumi- ja pliijätmete pakendamiseks.  
Fotograaf N. Reinap 1.10.99.a.

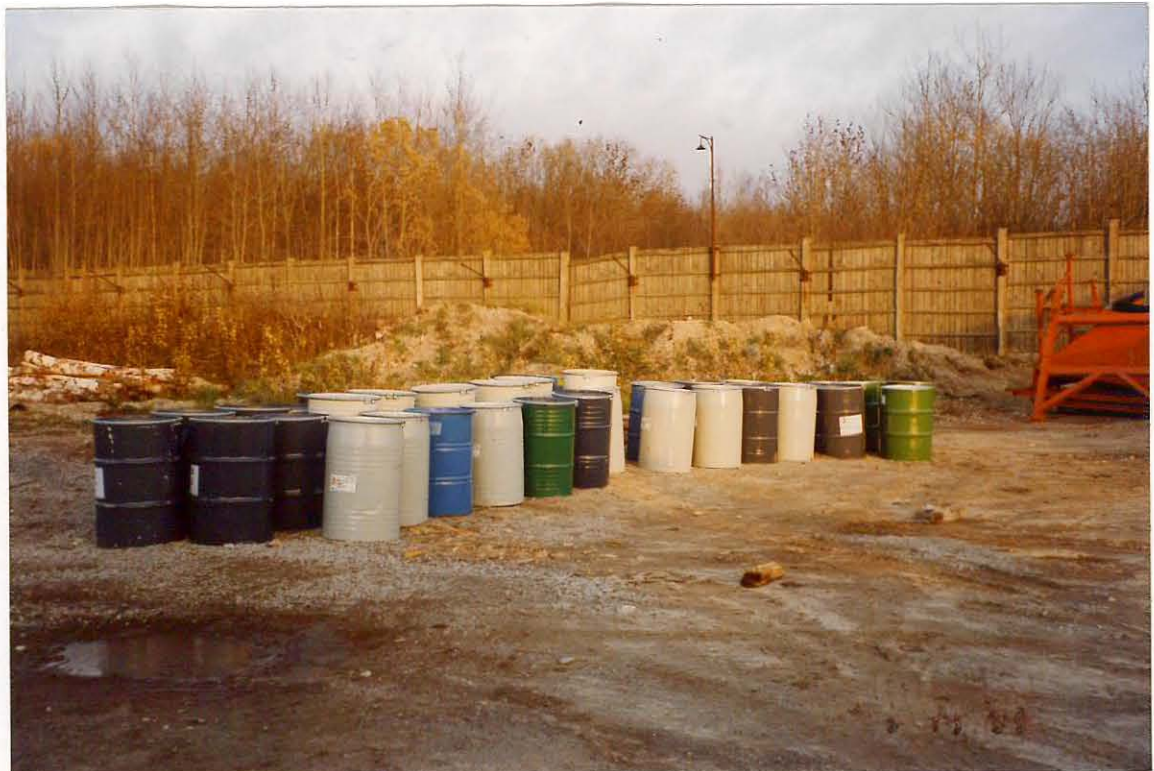
**Foto 8** Pakendatud ja markeeritud kaadmiumi- ja pliijätmed Lõunasadama territooriumil. 01.10.99.a.

4. Endiste allveelaevade akumulaatorite lammutamise platsilt koguti ja sorteeriti kokku ligi 80 tonni pliiiga reostatud pinnast. Kogutud jäätmetes oli plii sisaldus kuni 100 korda kõrgem tööstustsooni juhtarvust. Pakendatud jäätmed anti esmalt üle Tallinna ohtlike jäätmete kogumiskeskusele, jäätmete markeerimiseks, kaalumiseks jne. ning edasi anti üle need Paldiski jäätmehooldlale, kui peremeheta sõjaväejääd.
