# **PALDISKI LÕUNASADAMA KAADMIUMIREOSTUSE UURINGUD JA JÄÄTMETE KOGUMINE**

**ARUANNE**

**TÖÖ ON TEHTUD EV KESKKONNAMINISTEERIUMI  
TELLIMUSEL**

**TALLINN 1998**

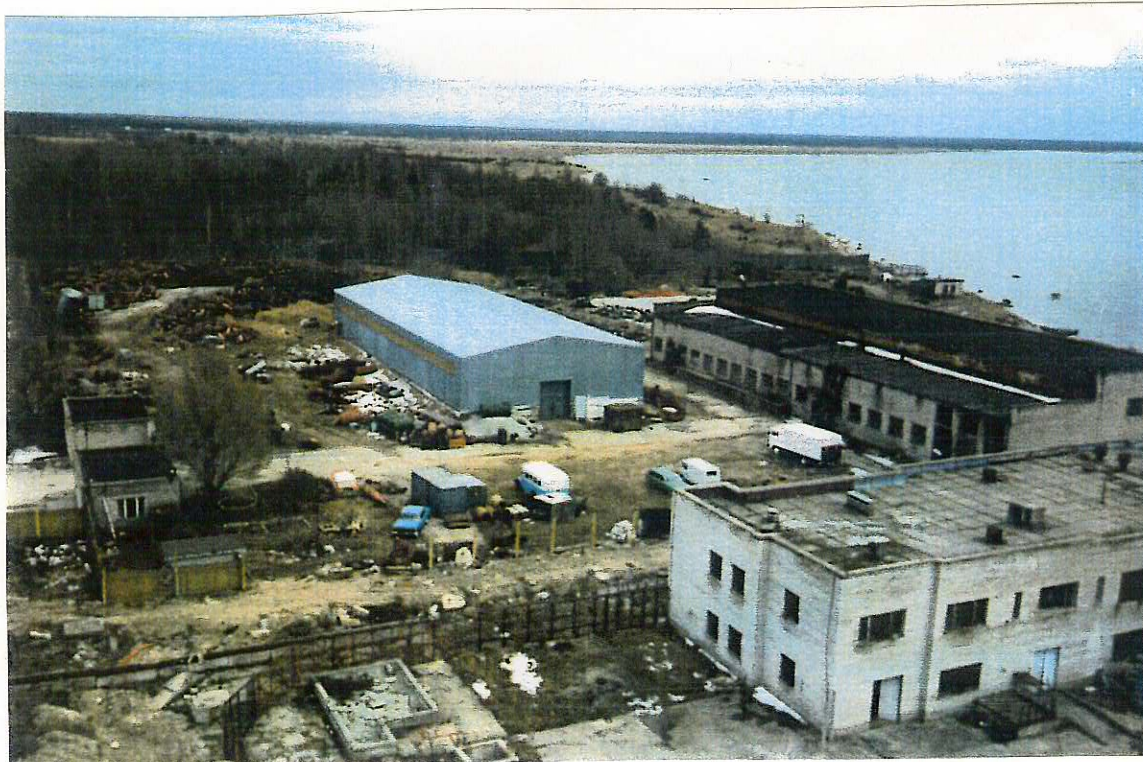
**Foto 1**      **Vaade endise AS Larga territooriumile 1995.a.**

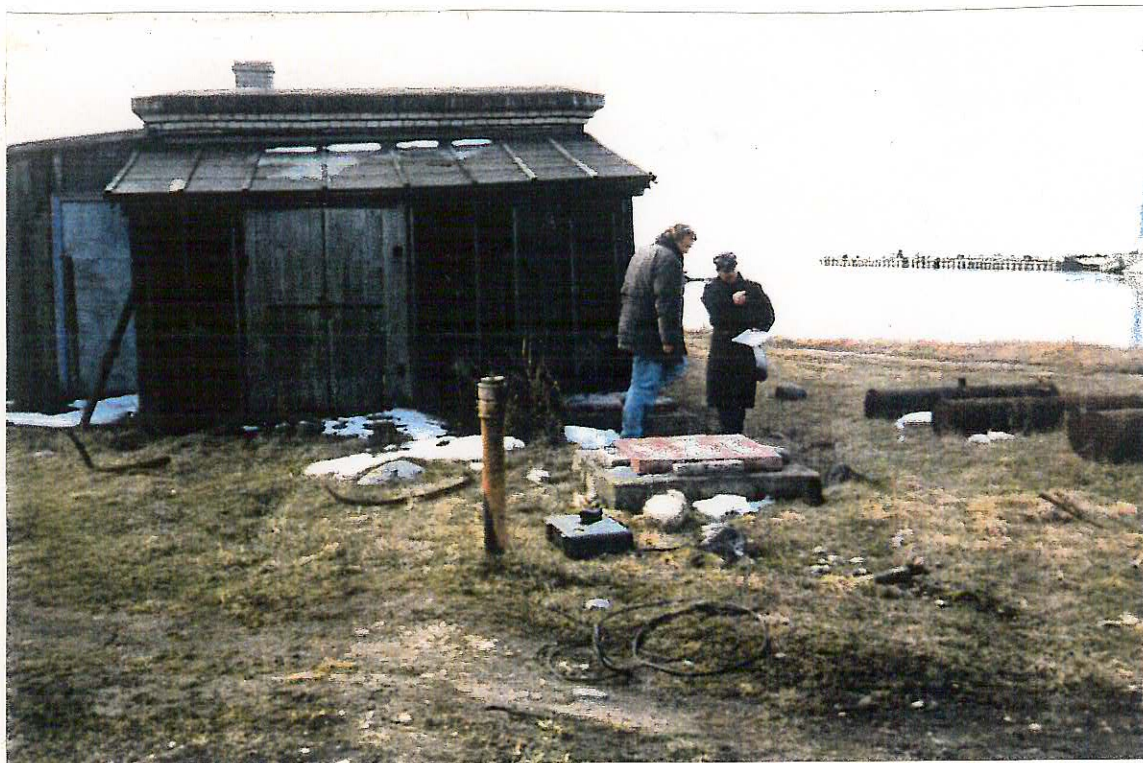
**Foto 2**      **Kanaliseerimis- ja puhastusseade hoones, millised olid reostatud kaadmiumiga.**

Uuringute tulemusena võib kaadmiumireostust lugeda lokaalseks. Kaadmium on keskkonda sattunud kanalisatsioonitrassi kaudu ja reostuse likvideerimine eeldab kogu trassi puhastamist või likvideerimist. AS Maves võetud analüüside alusel oli 1995.a. lõpus kanalisatsioonikaevu setetes kaadmiumit kuni 32.4 g/kg. Käesoleva uuringu käigus võetud proovides oli kaevude setetes kaadmiumi kuni 10 g/kg. Kui varasematel aastatel oli kaevudes vedel sete, siis käesolevaks ajaks on sete kuivanud, mistõttu kaevude puhastamisel koguti vaid 0.1 tonni kaadmiumijäätmeid.

Lisaks kaevudele on kaadmiumijäätmed settinud kogu kanalisatsioonitrassi ulatuses. Käesoleva töö eesmärk ei olnud trassi puhastamine. Trassi puhastamine võib toimuda kahel viisil. Esiteks võib trassi puhastamiseks kasutada paakautot, millel on kõrgesurve pesemise võimalus ja vaakumseadmed (selline auto on Tallinna ohtlike jäätmete kogumiskeskuses olemas). Samal ajal eeldab survepesu eelnevalt trassi suudme väljakaevamist ja sulgemist. Teine võimalus on lihtsalt torustik välja kaevata ja jäätmetest puhastada. Samas võib trassi kogu territooriumi ulatuses väljakaevamist takistada olemasolevad rajatised, mistõttu on soovitatav kasutada mõlemat meetodit. Esmalt tuleks suudmeosa merest puhastusseadmeni ja ka kanalisatsioonikaevude osa välja kaevata ja puhastada. Seejärel saaks ülejäänud kahe kanalisatsioonikaevu vahelise lõigu, hoonetest esimese kaevuni, survepesuga puhastada.
