# ENDISE SÕJAVÄEOBJEKTI PALDISKI LÕUNASADAMA KORISTAMINE OHTLIKEST KEMIKAALIDEST

A R U A N N E

TÖÖ ON TEHTUD EV KESKKONNAMINISTEERIUMI  
TELLIMUSEL JA FINANTSEERIMISEL

*Tööde teostaja:*  
*A/S "ECO-PRO"*

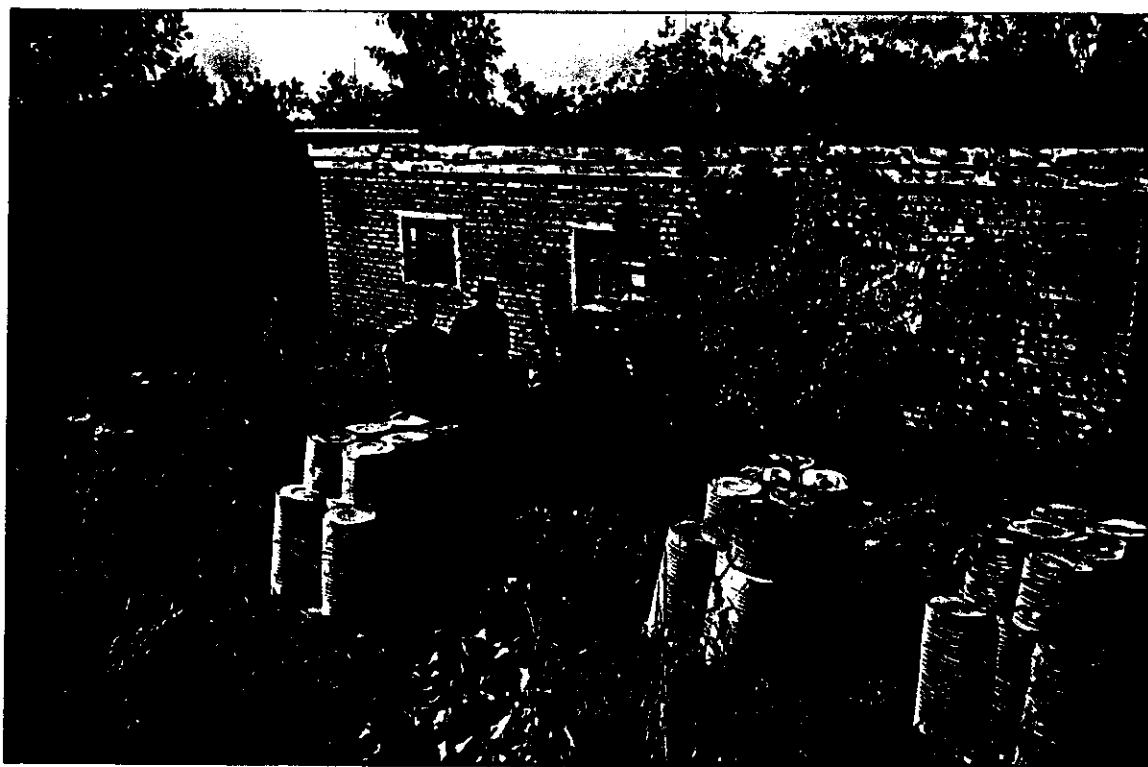
**Foto 2** Hoonest ja selle ümbrusest kogutud kloorlubja tünnid (Fotograaf A. Reinap 01.08.95.a.)

4,2 tonni kloorlupja,

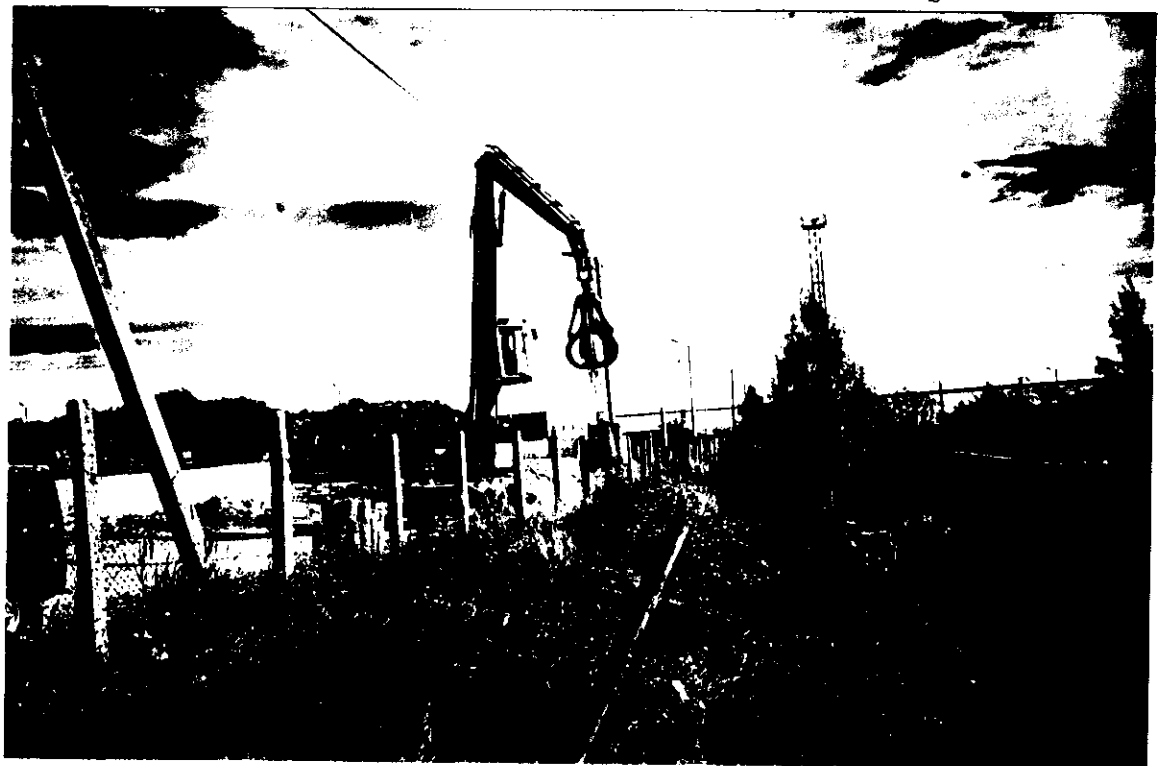
**Foto 4**      **Kemikaalide tõstmine EMEX-i aia ja elektriliini vahelt (Fotograaf A. Reinap 01.08.95.a.).**

Paldiski Lõunasadma territooriumil leiduvatest kuuridest, ladudest ja nende ümbrusest koguti kokku ligi 5 tonni mitmesuguseid kemikaale. Enamik kemikaalidest asus EMEX-i kõrval võsaskus, kus puudusid autoteed. Euroalustele laaditud kemikaalide tõstmiseks renditi EMEX -ilt kraana. Tõstetööd olid raudtee ja elektrilini olemasolu tõttu suhteliselt keerukad . Kõik kogutud kemikaalid pakiti markeeriti ja ladustati Saku jäätmeoidlasse. Osa kemikaale viidi keskkonnauuringute kesklaborisse identifitseerimiseks, osa identifitseeriti kohapeal.

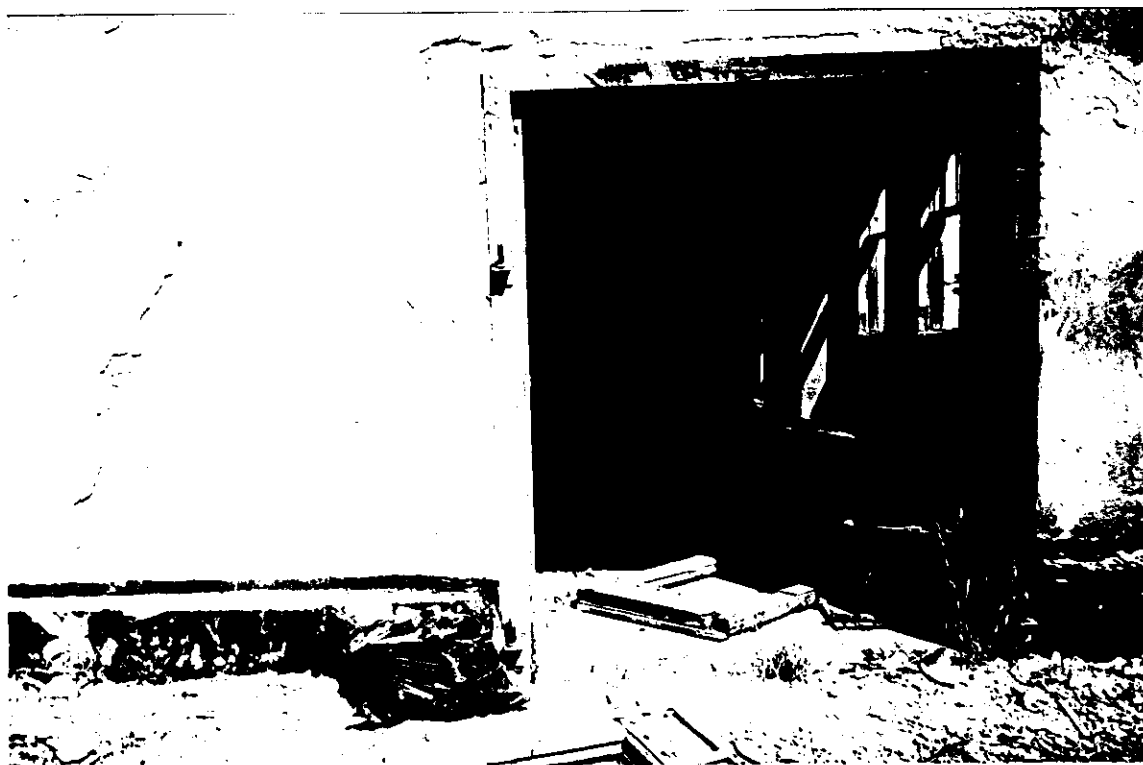
**Foto 5** Kogutud jäätmed kilekotis hoone ukse juures (Fotograaf A.Reinap 01.08.95.a.).

Akusid korjati kokku kahelt objektilt, kusjuures osa akusid olid maapinnal ja ladudes lõhutud kujul. Lõhutud akud koguti kilekottidesse. Kogutud akud (110 kg) anti üle utiliseerimiseks AS "Kestole"-le (Tallinn, Paljassaare põik 9a).

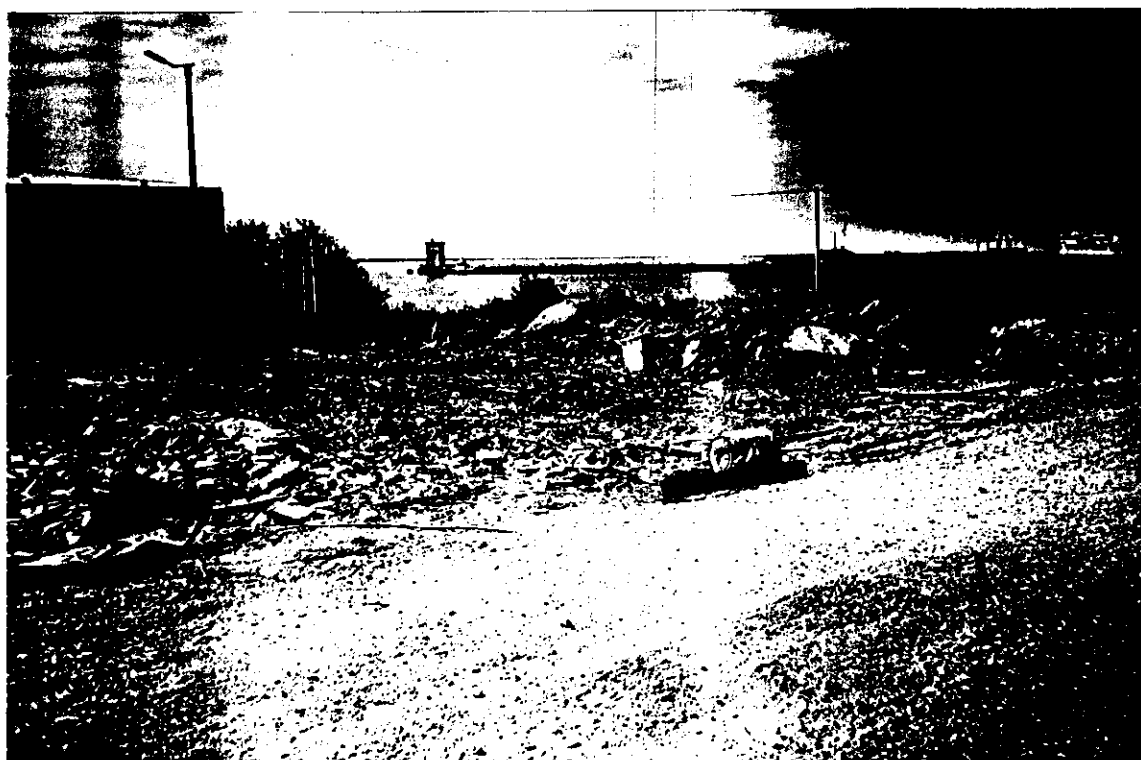
Sadama territooriumil esinevad ulatuslikud õlireostused. Tööstustsoonile kehtestatud juhtarvu ületav reostustase on nii põhjavees kui ka pinnases. Reostunud pinnase koguseks on hinnatud 5000 m<sup>3</sup>. Territooriumile on ladestatud pliiakumulaatorite jäätmed. Pinnasega segatud jäätmelasundis, mahuga umbes 100 m<sup>3</sup>, ulatub plii kontsentratsioon kaks suurusjärku üle tööstustsoonile kehtestatud juhtarvu.

**Foto 6** Vaade pliijäätmatega reostatud alale mererannas (Fotograaf A. Reinap 01.08.95.a.).
