Kopli järve VEE2060042 vaatlus

Vaatleja: Marko Vainu, vaatluse aeg 26.08.23.

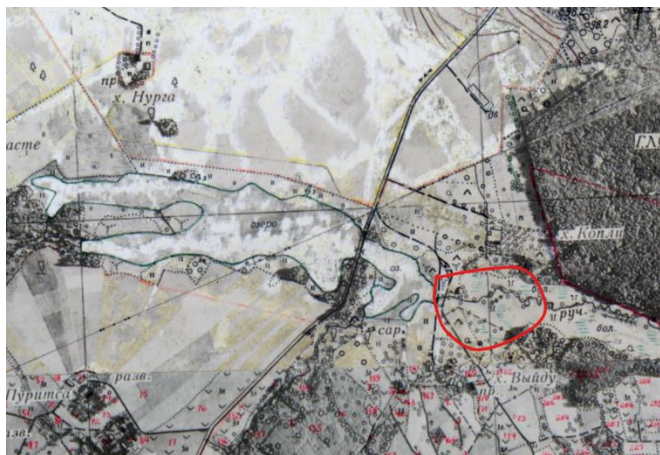
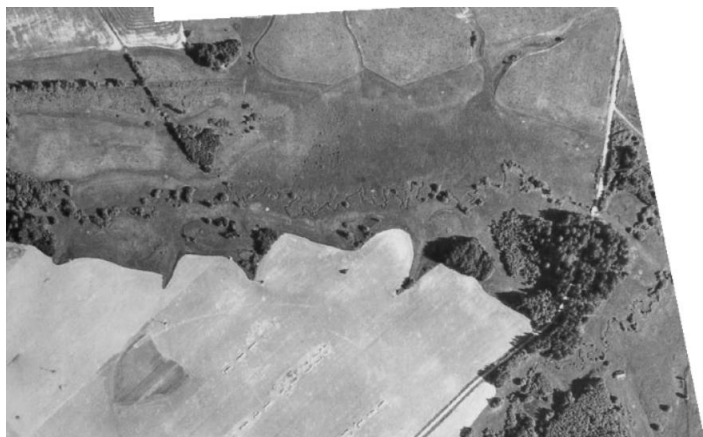
Tüüp EELISes: paisjärv, aga pais EELISes puudub. Järv puudub fotoplaanil, mis on dateeritud 1949. aastasse, kuid mis tegelikult pärineb mingist hilisemast ajast, sest 1966. aasta ortofotol puuduvad ka Killaste ja Nuuda järv, mis nimetatud fotoplaanil on olemas:

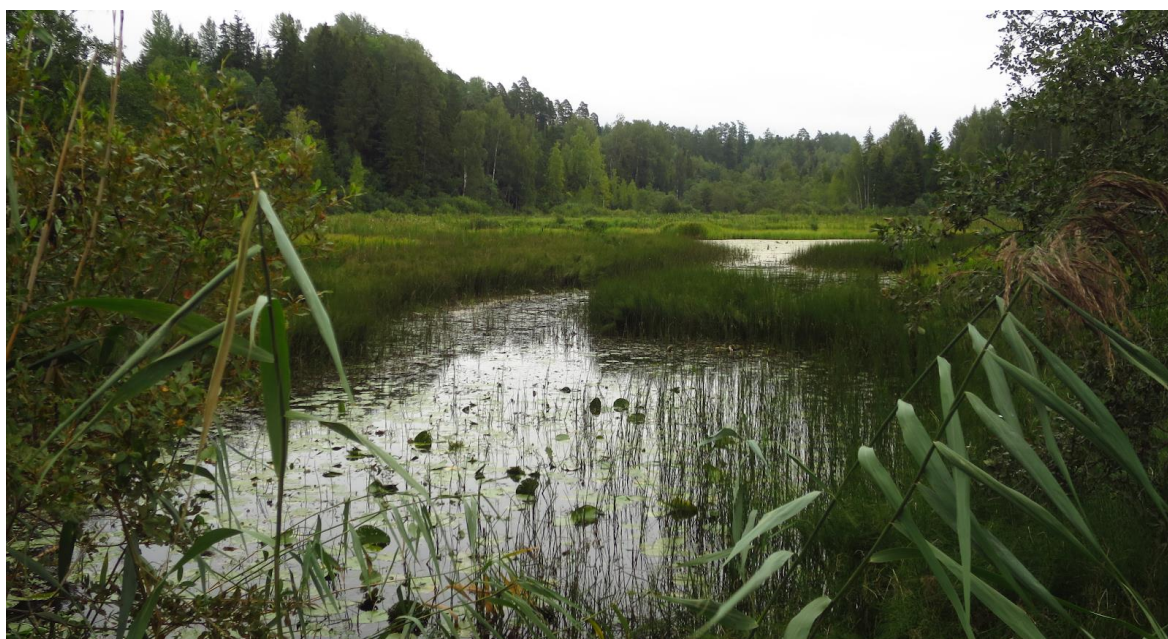
Järvest voolab läbi Pöögla oja (VEE2060042). Järv on olemas, kuigi tugevalt taimestunud:

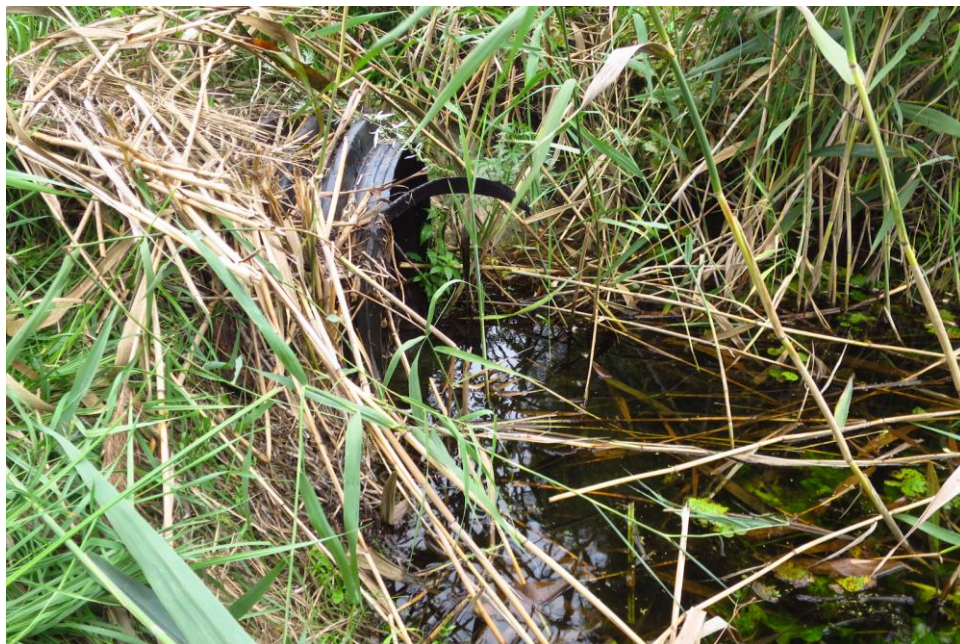
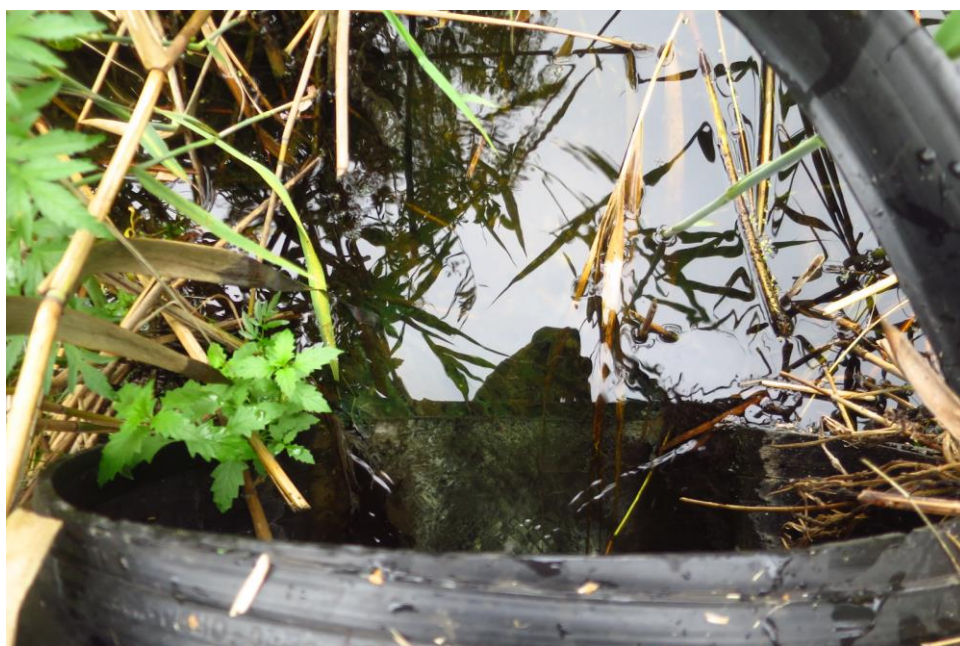
Järve väljavoolul on truup, millest voolas vaatluse ajal vesi läbi. Truubis oli vett kümnekond cm, aga selle alumisest servast allpool veel 40 cm. See tähendab, et järv püsib olemasoleva veetaseme juures teetammi ja seda läbiva truubi kõrguse tõttu:

Allavoolu olevaid Killaste ja Nuuda järve hoiab üleval Kassepa pais (PAIS016890) ning need on sama veetasemega, sisuliselt ühe järve kaks osa. Kopli järv asub aga kõrgemal, mistõttu ei saa seda lugeda Kassepa paisu tulemuseks. Kopli järve saaks lugeda Kassepa paisu moodustatuks, kui truup oleks tee all madalamal, järve veetase oleks Nuuda järvega võrdne ning läbi truubi ei toimuks nähtavat veevoolu.

Järeldus: Kuna järv püsib olemasoleval kõrgusel teetammi läbiva truubi tõttu, pole selge, kas selline olukord on tekitatud tahtlikult või tahtmatult ning reguleerimisvõimaluseta truubiga teetammi pole põhjendatud lugeda paisuks, siis oleks sobilik muuta järve tüüp **tehisjärveks**.

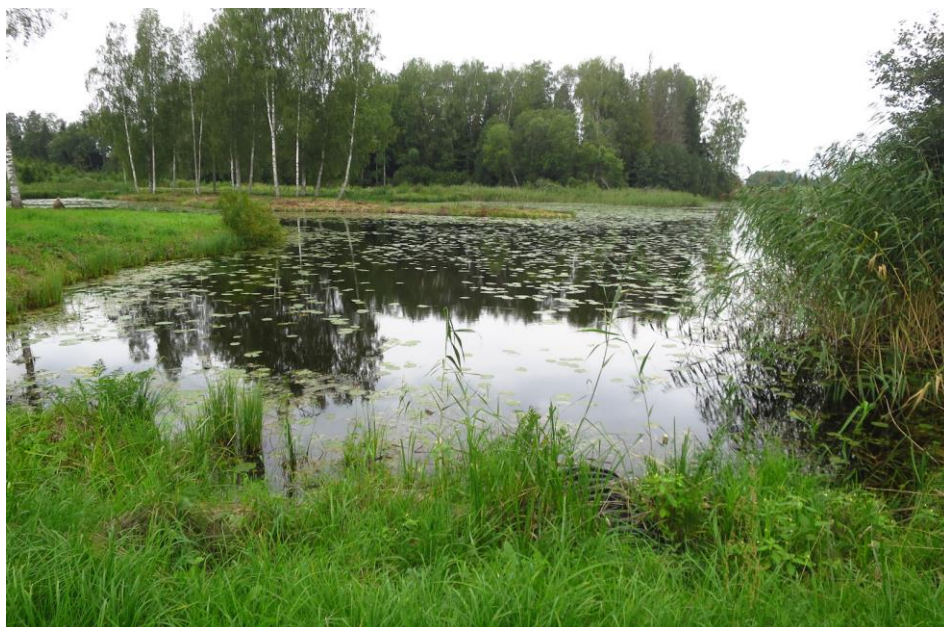
Truubi lääneotsas algab Nuuda järv:
