## **HARJUMAA, RAE VALD, LAGEDI ALEVIK KILLUSTIKU 8j**

Eelprojekt

Jääkreostuse likvideerimine Killustiku 8j kinnistul, Lagedi

**REOSTUSUURING**

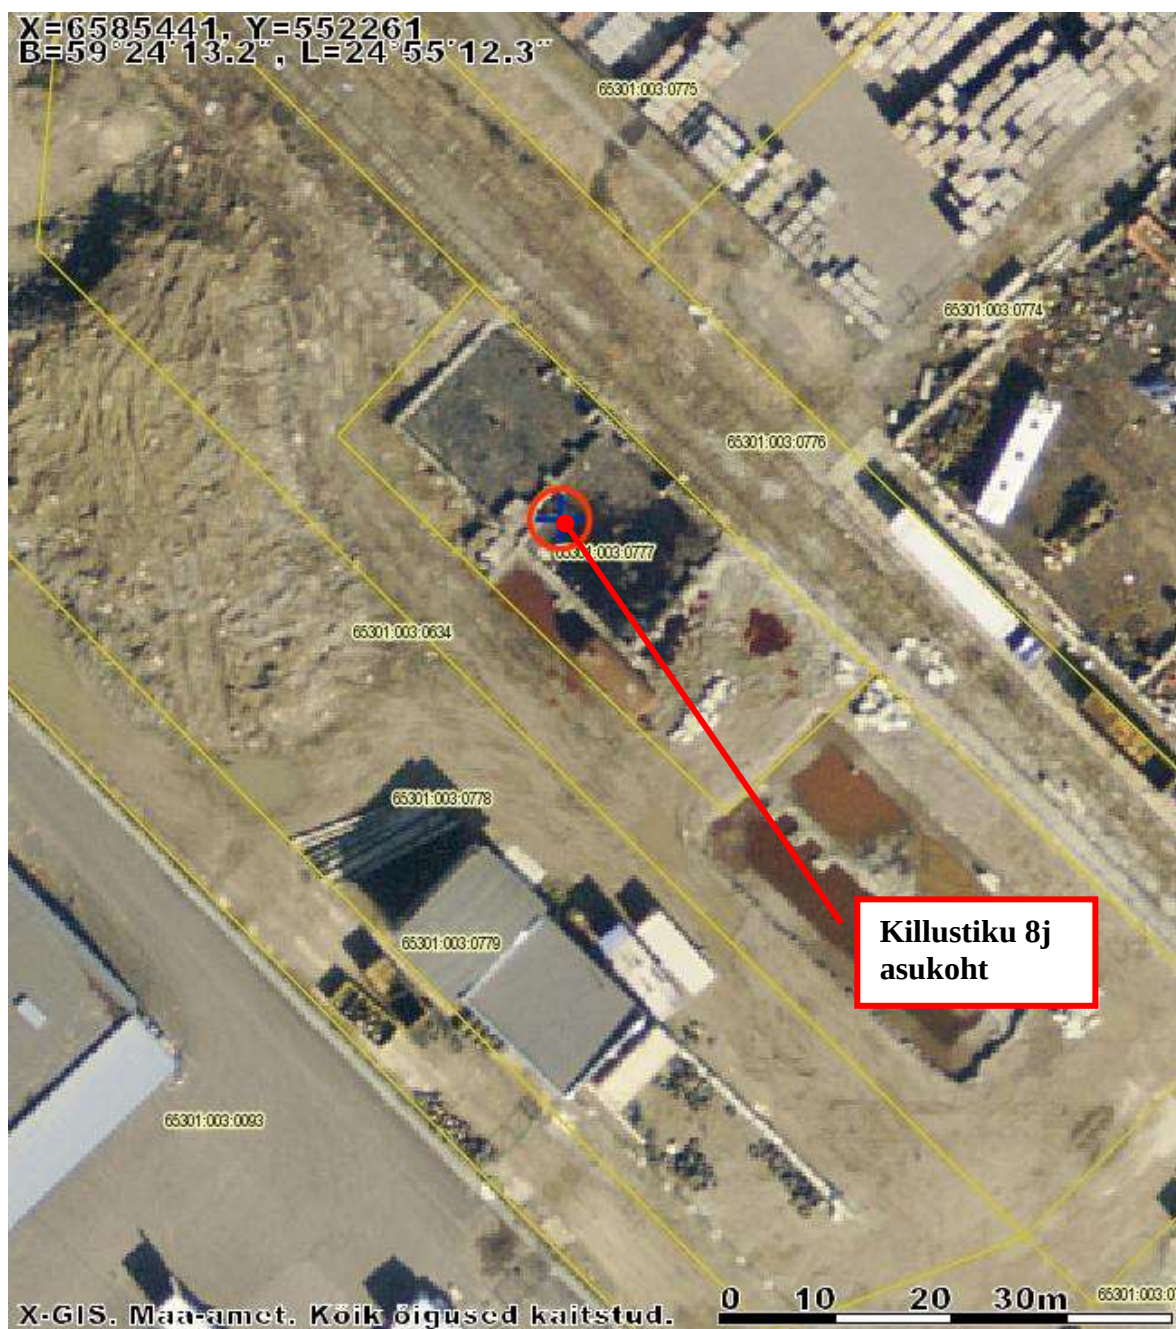
### Asukoht, ortofoto.

### Uuringuga tuvastati järgmist:

Reostusala I (pindala ca 360 m<sup>2</sup>) kujutab endast bituumenimahutite vanni, mis sisaldab suurel määral bituumenijääke. Vanni põhi ulatub sügavamale praegusest (vähemalt sesoonsest) pinnaseveetasemest. Eeldades vanni leket, jääb vanni põhja alla suure tõenäosusega naftasaadustega reostunud pinnas, ehk ca 0,5 m paksuses. Vannialune reostunud pinnas oleks otstarbekas teisaldada vanni likvideerimise käigus. Bituumenimahutis on hinnanguliselt kokku bituumenit ja õlist vett ca 300 tonni. Bituumenihoidla ei ole ehtisregistris arvel.

Reostusala II (pindala ca 140 m<sup>2</sup>) jääb vannist edelasse. PA3 järgi leidub siin torustikke, mis on täitunud bituumeniga ja pinnast, mis on reostunud bituumeniga. Jättes arvesse võtmata ajutised pinnasekuhjatised sellel alal, võiks reostunud pinnast eeldada sügavusvahemikus ca 0,6...2,2 m normaalsest maapinnast (kõrgusvahemikus 37,65...39,20 m). Selles intervallis võib reostuskehand esineda mitme kihina, ühe kihi paksus on kuni 0,70 m. Reostusala II

Reostusala III (pindala ca 270 m<sup>2</sup>). PA1 põhjal võib siin kohati esineda laigutist jääkreostust ca 1,9 m sügavusel maapinnast kuni 10 cm paksuste vahekihtidena, mis arvestades bituumenireostuse suhteliselt inertset iseloomu, võiksid pinnasesse ehk jäädagi. Kui ala III otsustatakse siiski täiendavalt saneerida, võiks vastavad kaevetööd teha alade I ja II kaevetöödest eraldi. Varasemate uuringute andmeil on pinnas reostusalast III kagu pool olnud reostunud naftasaadustega üle tööstusmaa piirarvu.

Tinglik reostusala IV (pindala ca 50 m<sup>2</sup>) PA2 andmetele tuginedes saneerimist ei vaja. Ka varasemate uuringute alusel on pinnas reostusalast IV vahetult loodes olnud suhteliselt puhas.

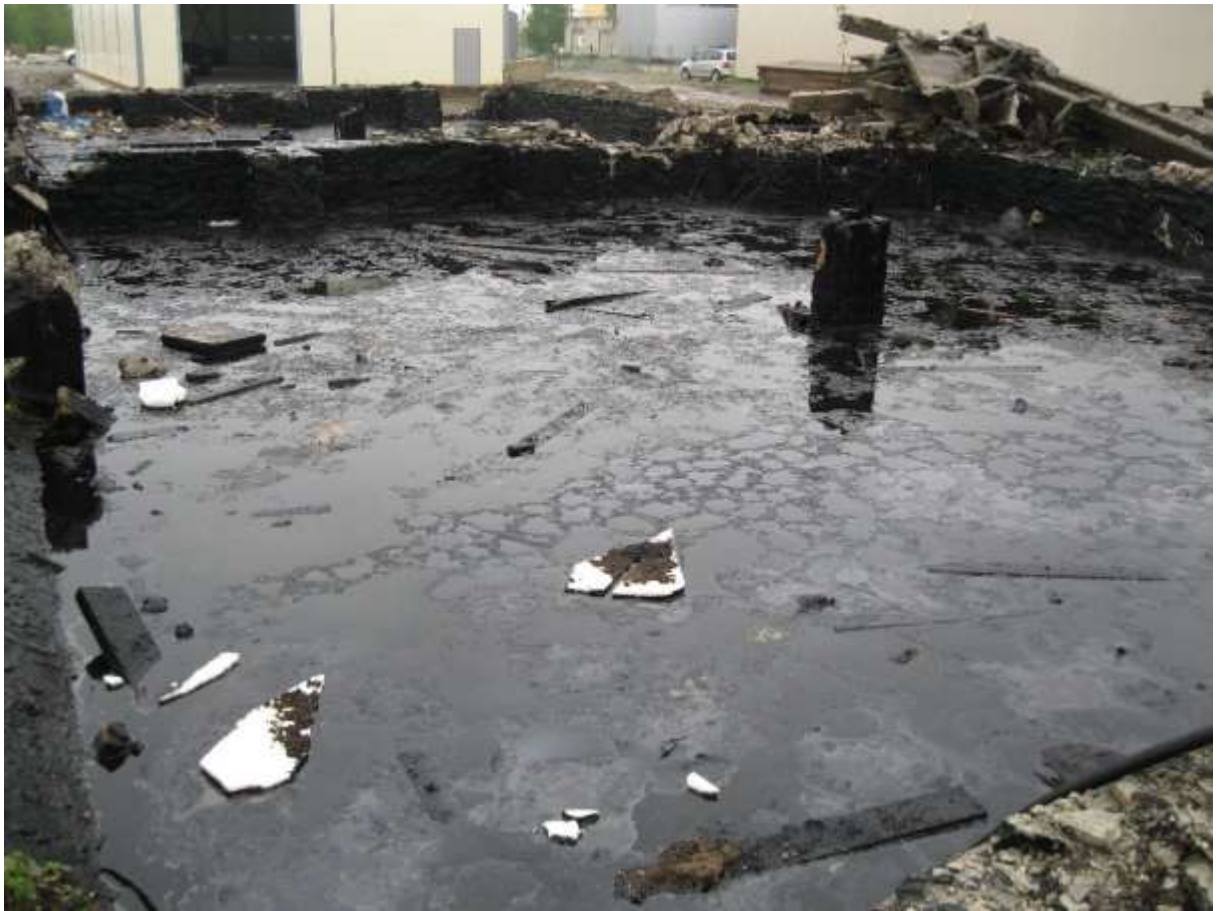
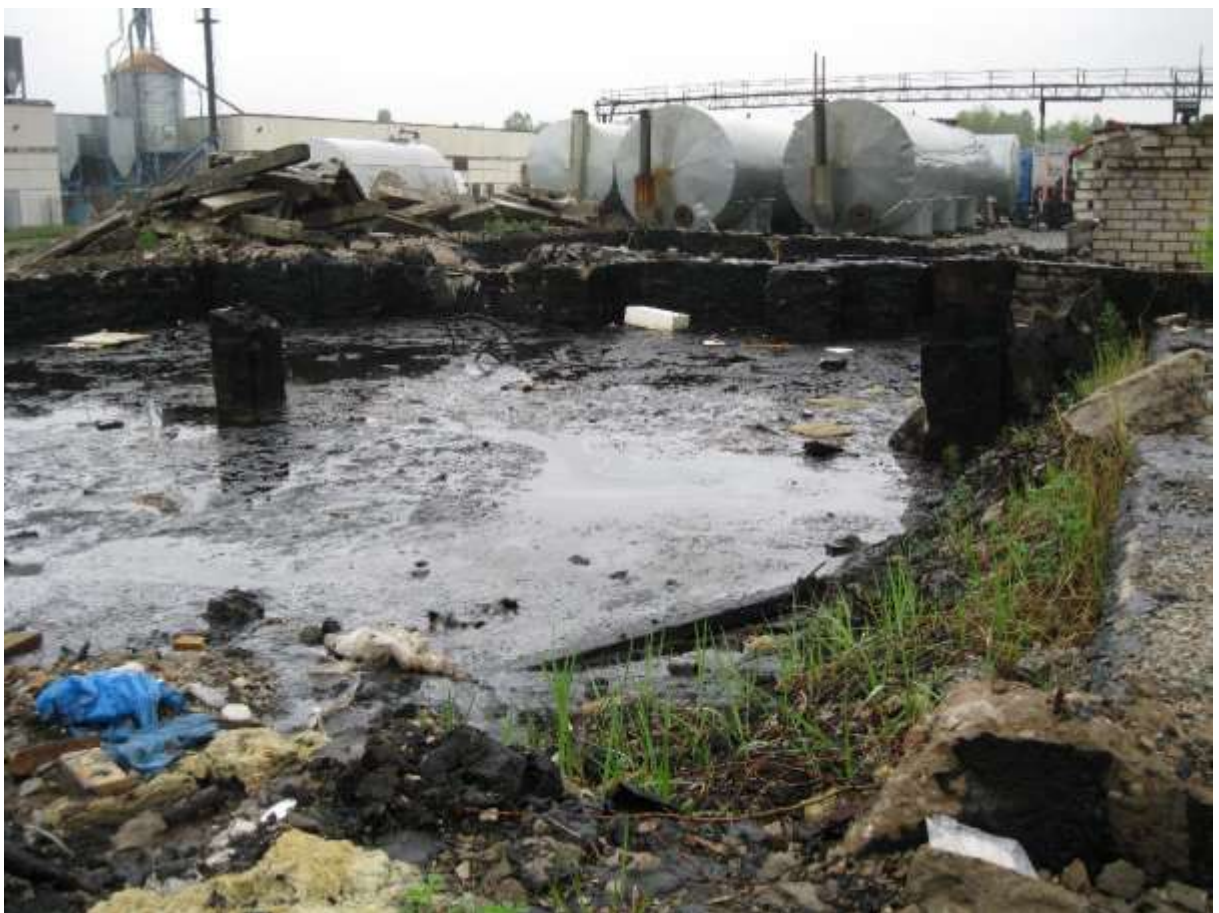
## **Lisa 2. Fotod**

Silmnähtavaks reostuskoldeks Killustiku tee 8j kinnistul on ligi poole kinnistu pindalast haarav kunagise bituumenihoidla jäänuk (kaheseptsiooniline betoonvann), mille seinad on kaetud suuremalt jaolt tahkestunud (paakunud) bituumeniga. Vannis on tugevasti õline vesi, mille tase oli 7.06.2013 lähedane pinnaseveetasemele ümbruskonnas.

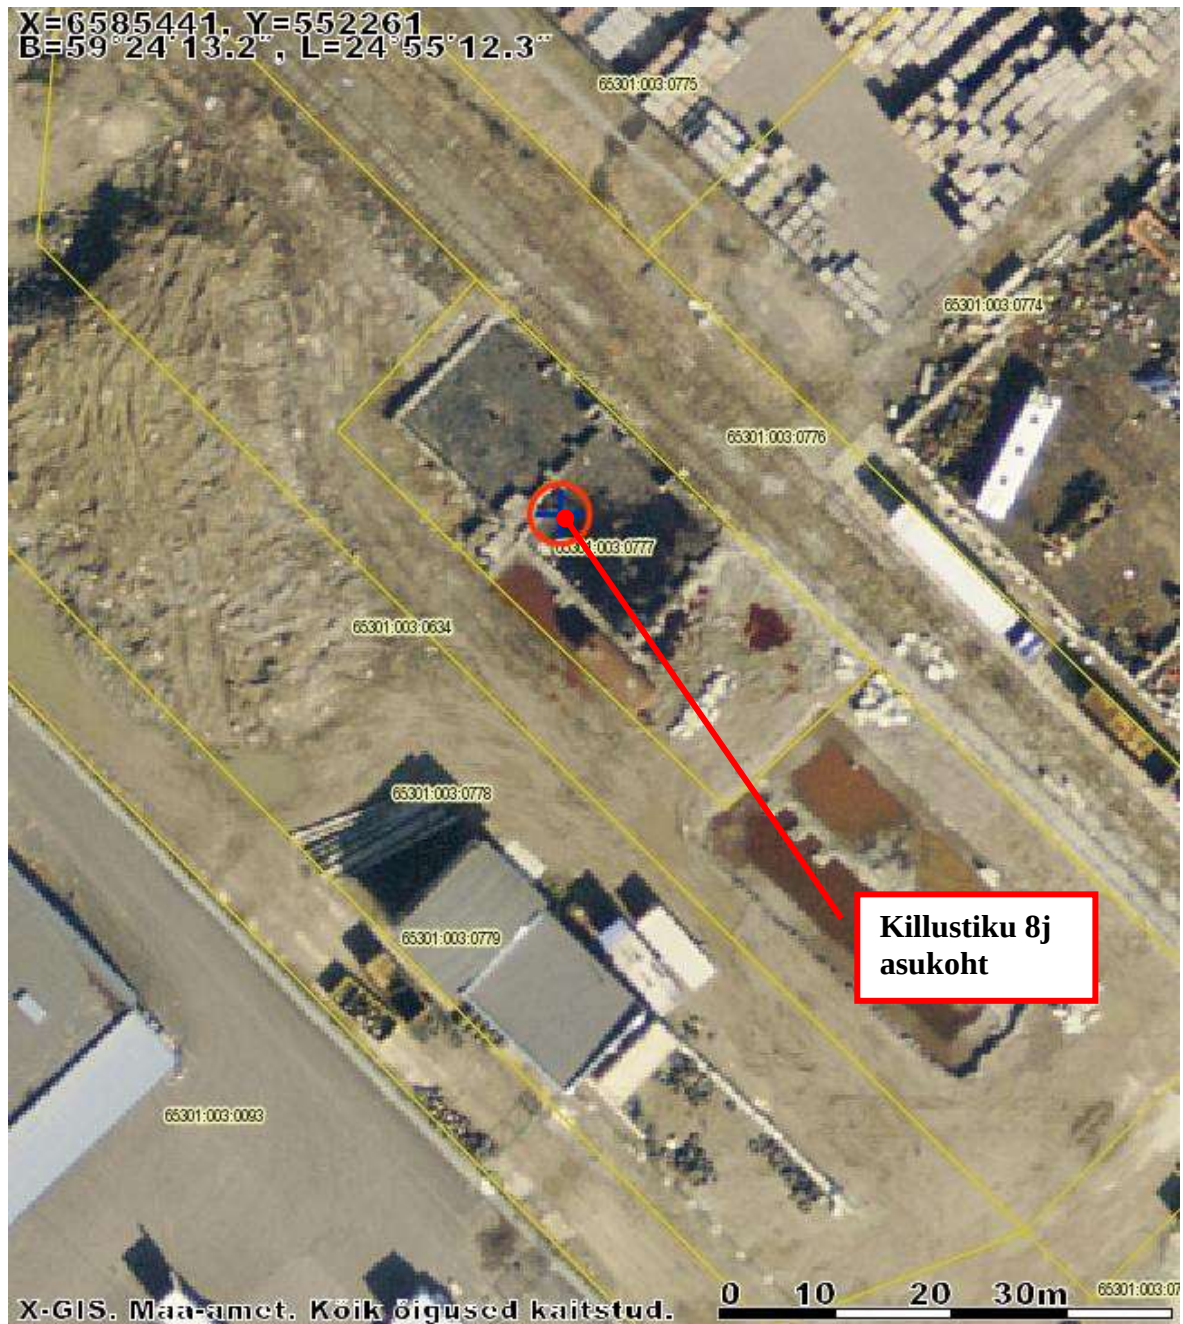
**Asukoht, ortofoto.**

AS EcoPro tellimusel teostas välitööd OÜ REI Geotehnika 07.06.2013.a. Puuraugud PA1, PA2 ja PA 3 puuriti vibromeetodil puurseadmega Geotech 3,60...4,60 m sügavuseni maapinnast. PA-d seoti plaaniliselt kohaliku situatsiooniga (bituumenihoidla alusmüüridega) ja kõrguslikult raudteerööpaga (39,47 m) uuringualast ca 70 m kagus. Plaanalus saadi Maa-ameti kaardiserveri maainfo rakendusest, lähtekõrgus võeti REI Geotehnika tööst nr 838-03. Uuringupunktid (PA-d) on näidatud asukohaskemil (lisa 1). PA-de geotulbad on toodud lisa 2.

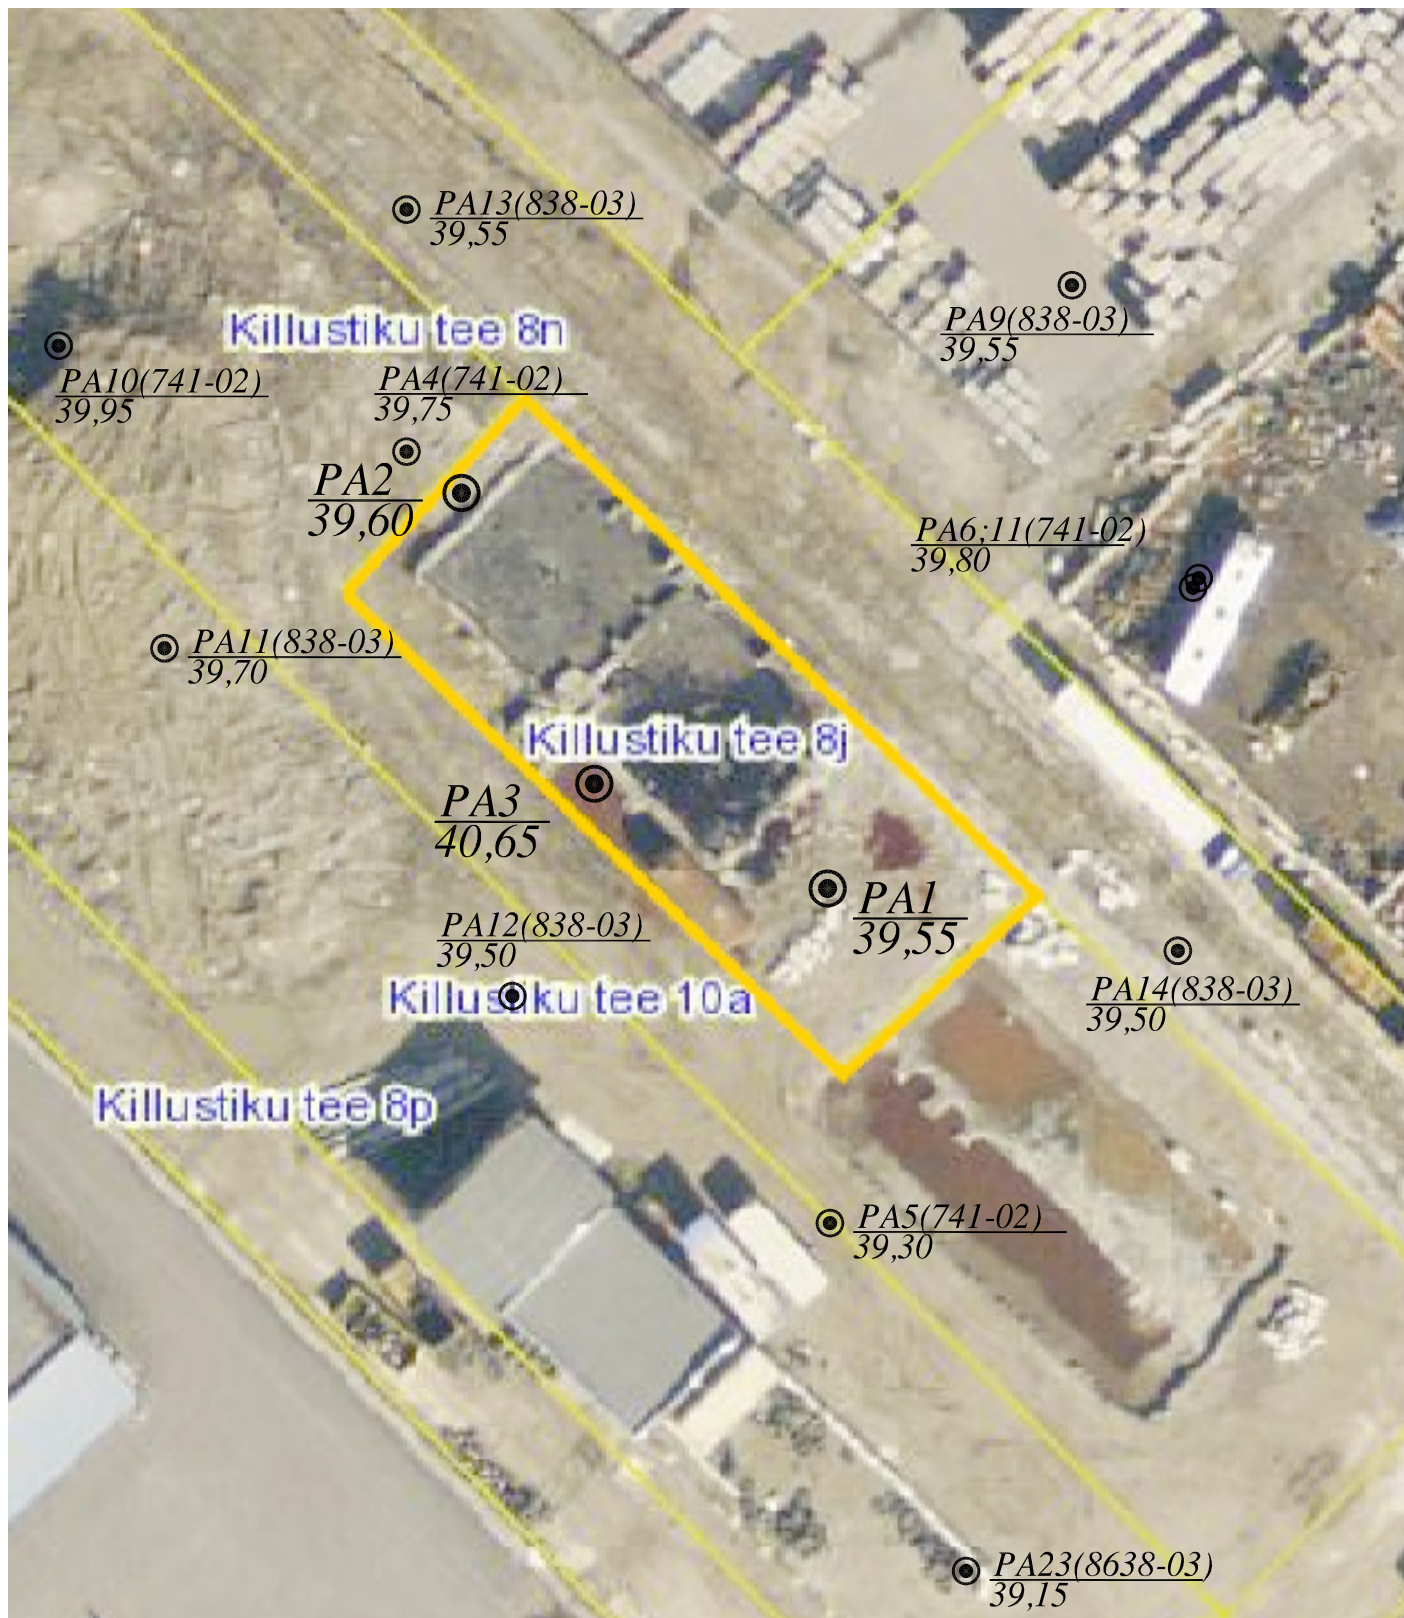
# UURINGUPUNKTIDE ASUKOHASKEEM

Praegusest Killustiku tee 8j kinnistust kuni 30 m kaugusele jäävad varasemad PA-d (kokku 11) on näidatud asukohaskeemil (lisa 1), nende geotulbad on toodud lisades 3 ja 4.
