## Männimäe peakraavi ülemjooksu (VEE1088900) vaatlus

Vaatluse aeg 27.10.24 ja 10.11.24. Vaatleja Marko Vainu

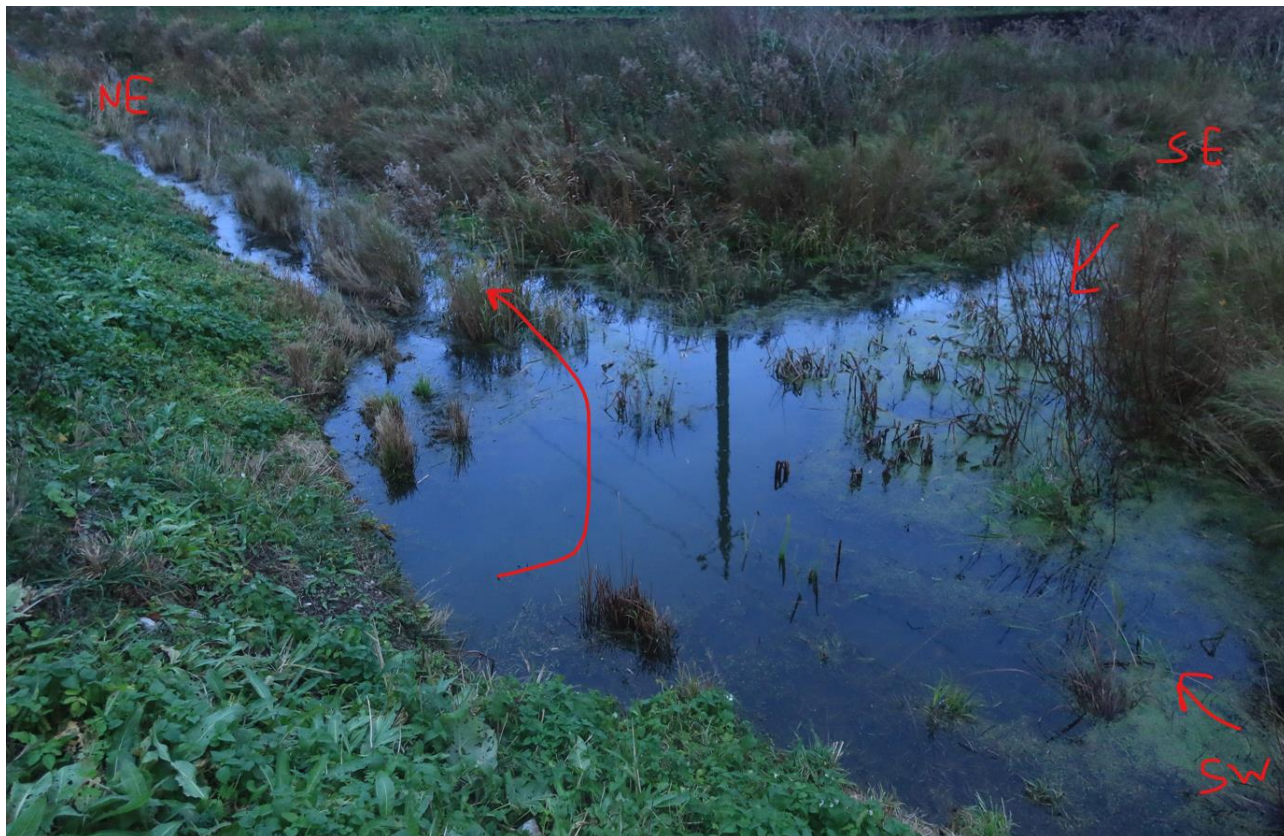
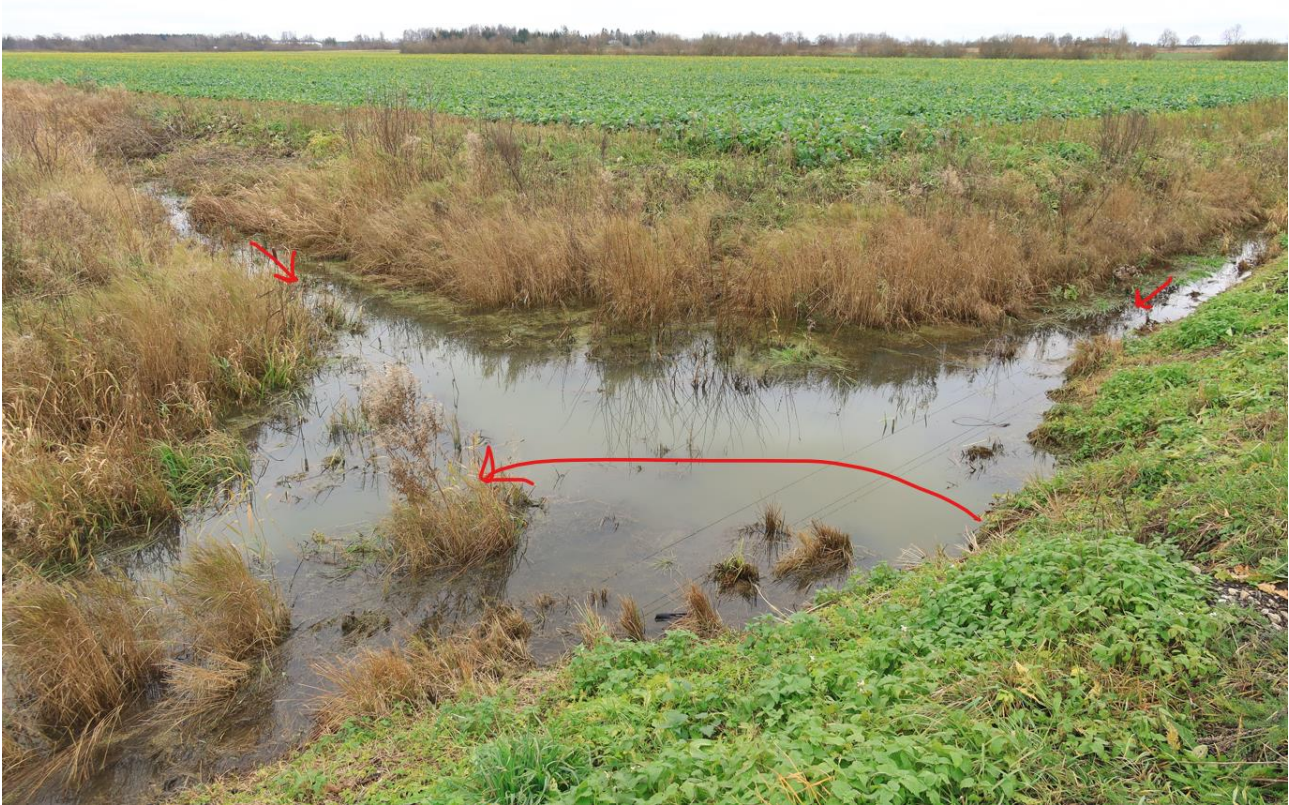
1. Männimäe peakraav on kaardistatud kulgema teest lõuna pool. Vett oli palju, see peaaegu seisis. Rohkem vett tuli teest loode poolt. Kagust ja edelast tulevad kraavid olid veevaesemad:

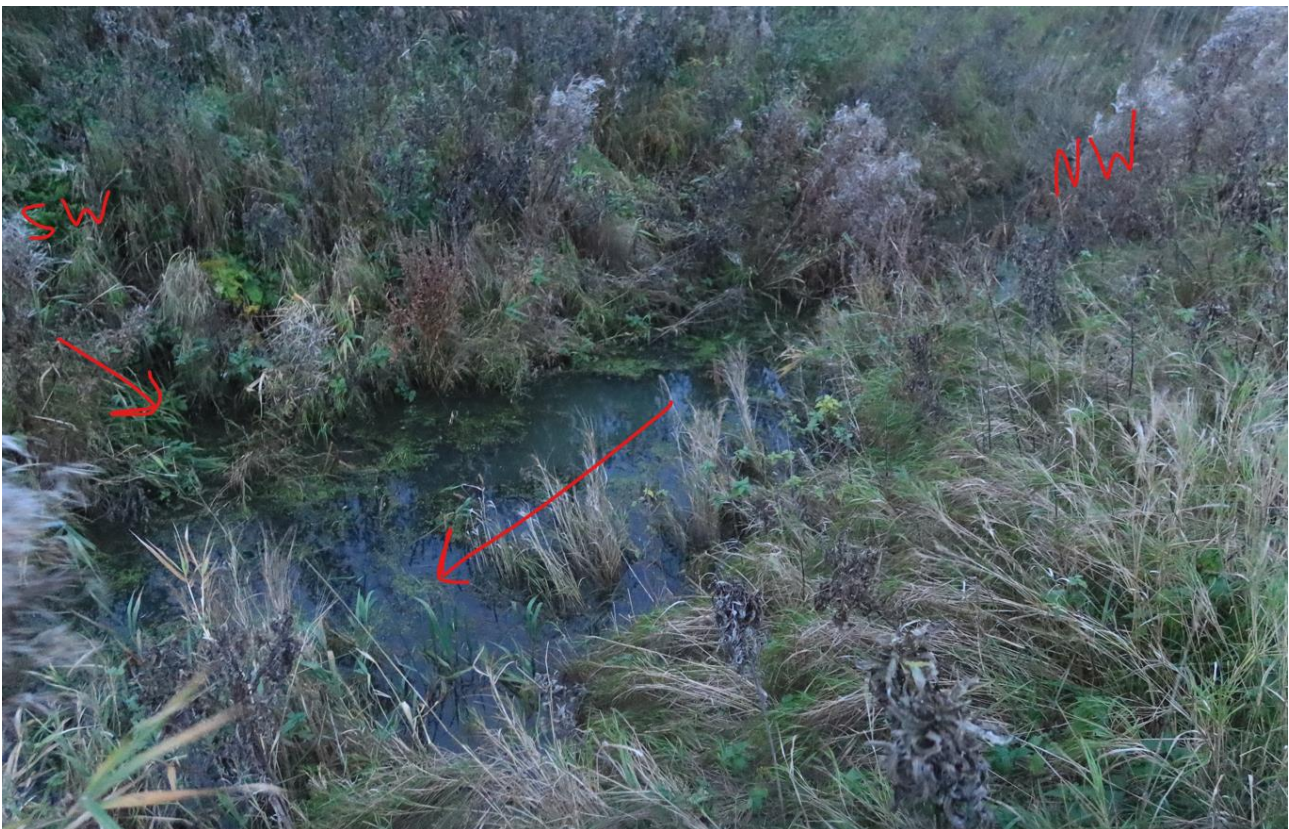
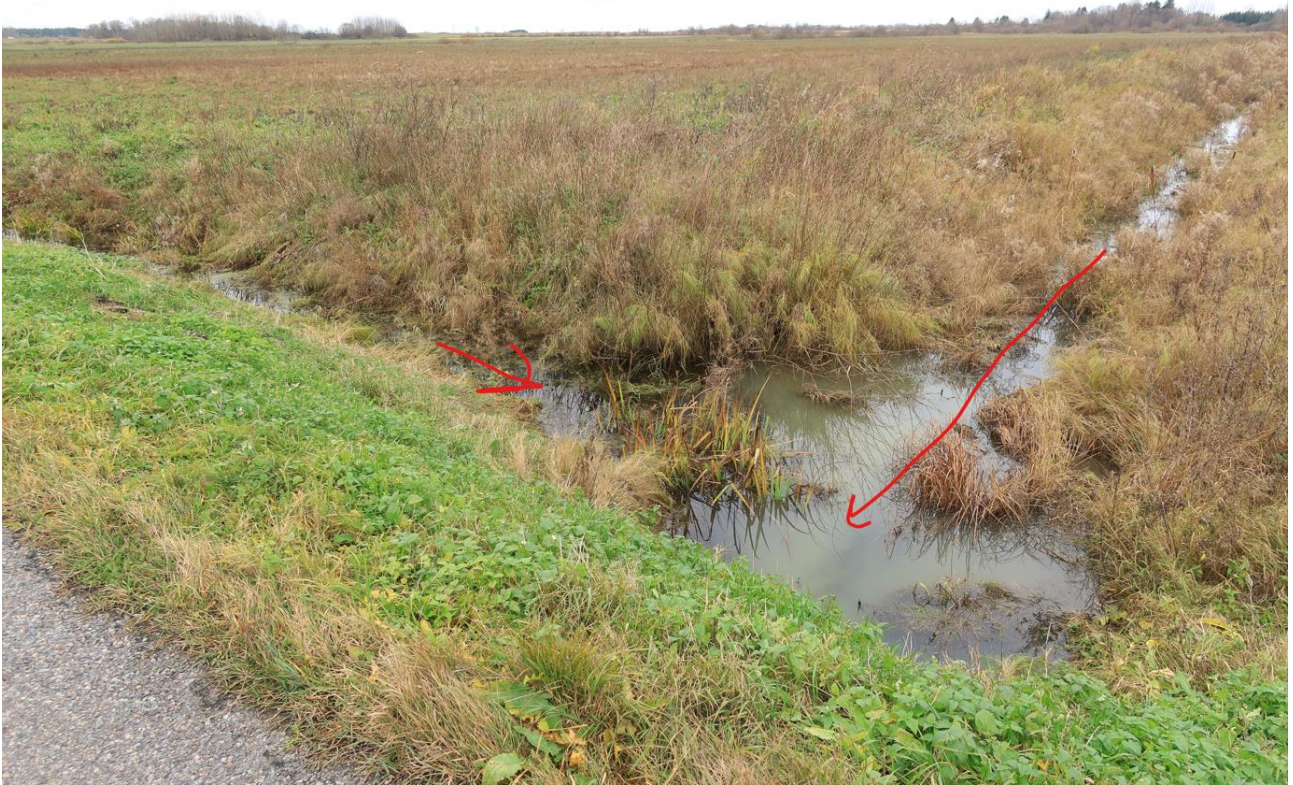
2. Teest loode pool oli veerohkem loodest tulev kraav, edelast tulevas kraavis oli vähem vett:

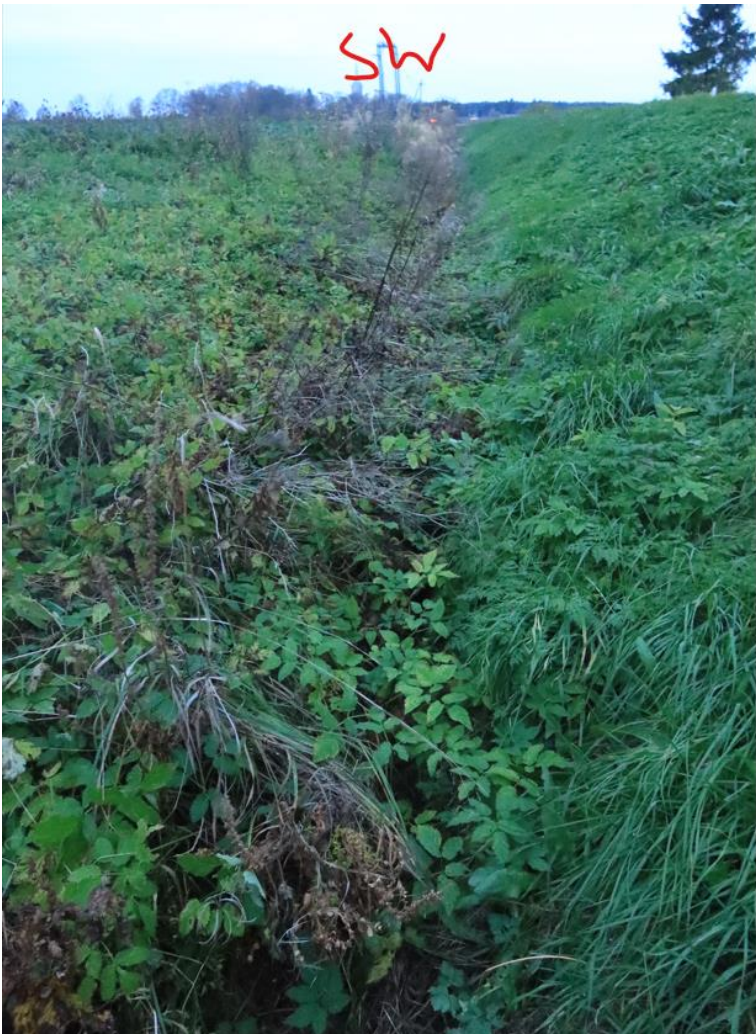
3. Männimäe peakraaviks loetud telg oli siit ülesvoolu kuiv ja see oli väike ning madal teekraav. Voolav vesi oli kraavis viimati kagust suubuva kraavi ühinemiskohas:

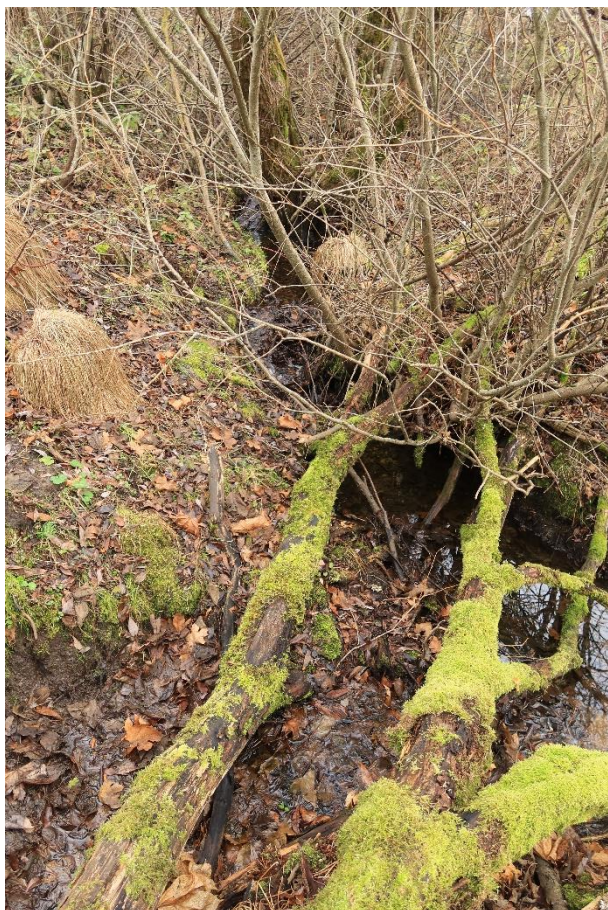
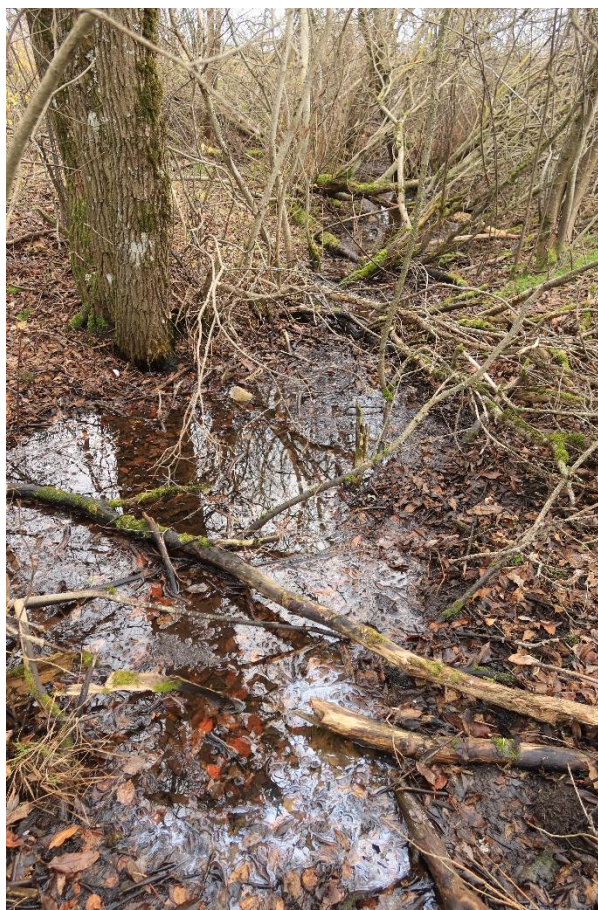
8. ETAKis kaardistatud sinise joone kohal on vagu olemas, aga vett sealt ei voolanud. Tegelik vesi tuli mööda kitsast looklevat niret:

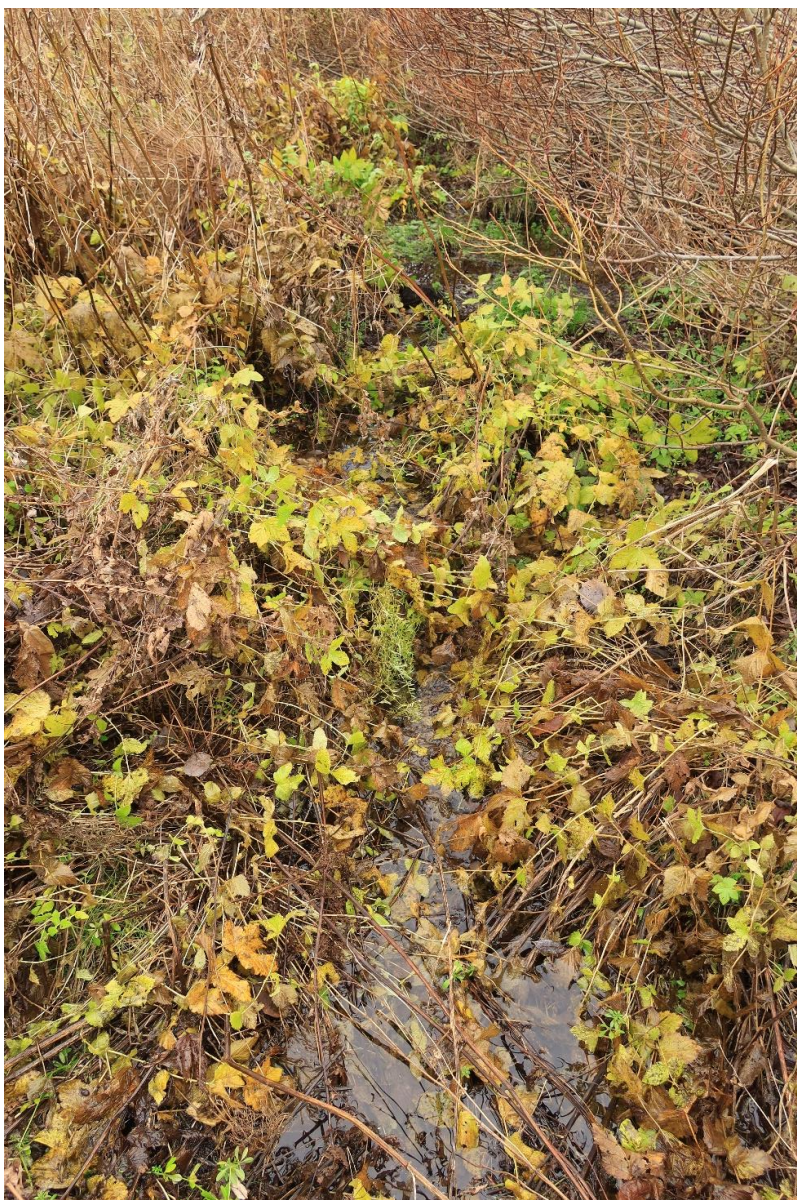
9. Angervaksade vahel voolas konkreetne nire. Ülesvoolu voolas tiheda pajustiku servas. Alloleval joonisel oleva joone alguses tuleb vesi sedavõrd tihedast pajustikust, et sinna sāngi jālõtama ei pääsenud:

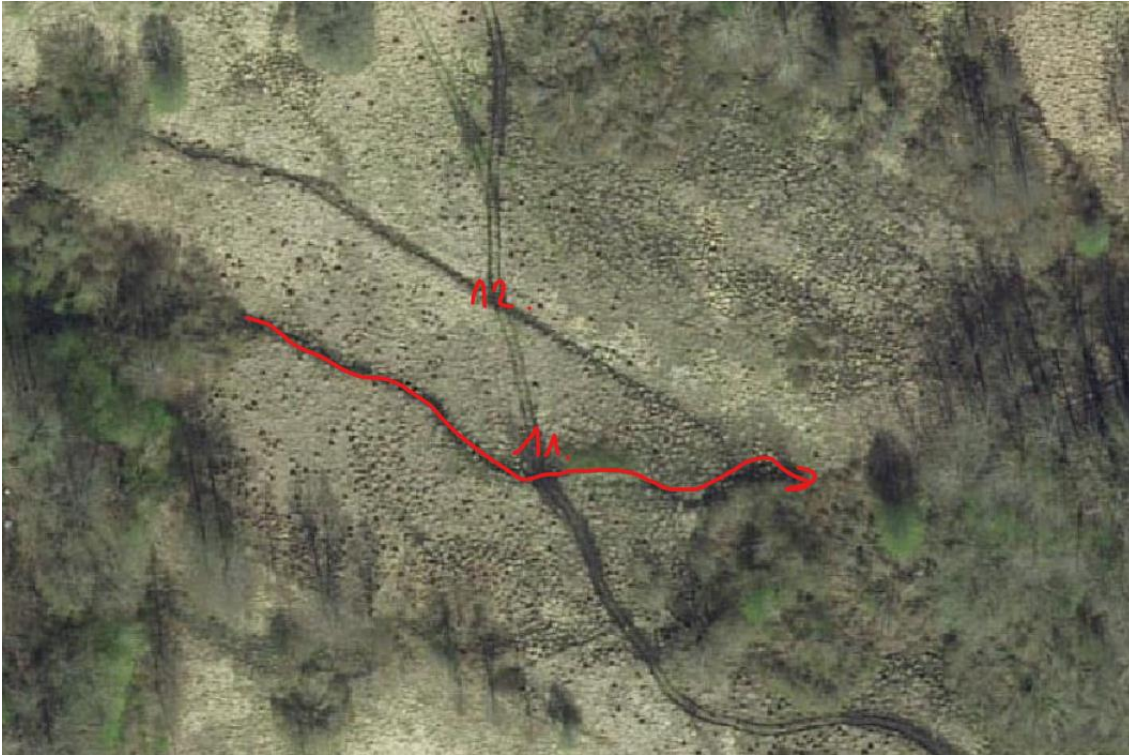
10. ETAKisse kantud edela-kirdesuunalist kraavi vähemalt alguses pole. Nire voolab eeldatavast kraavikohast läbi loodest kagusse.

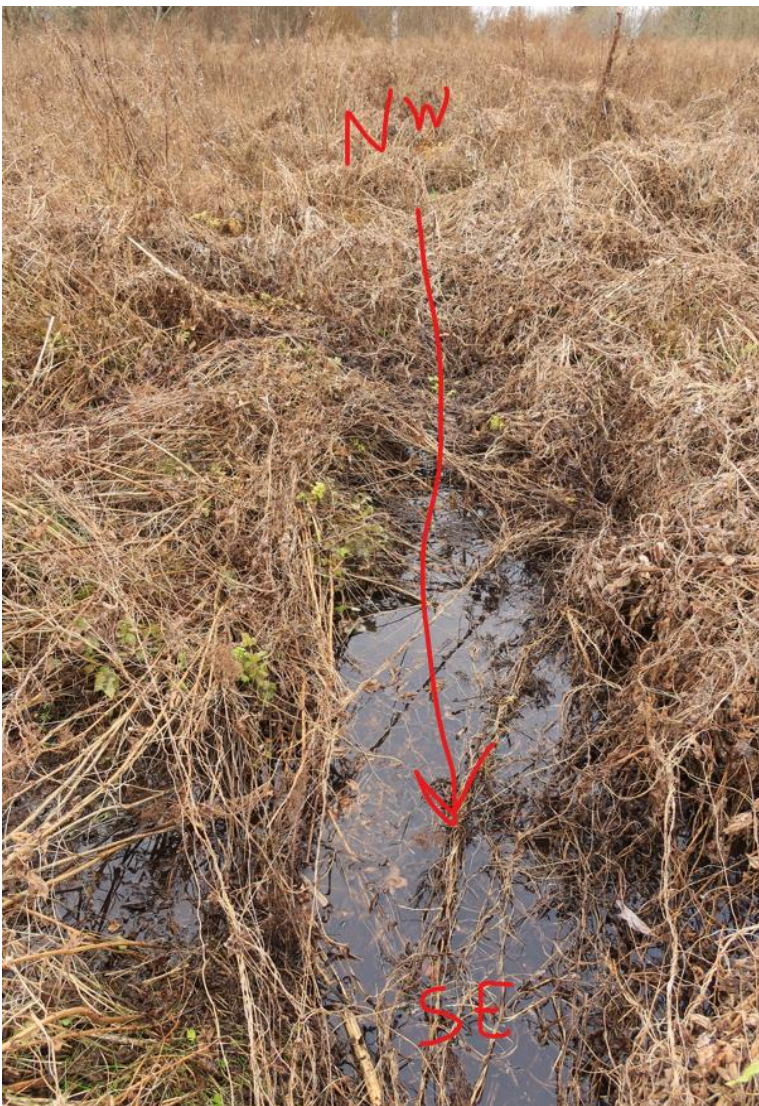
11. Traktorirajast voolas nire läbi. Rajast ülesvoolu oli vool tihedas taimestikis selge:

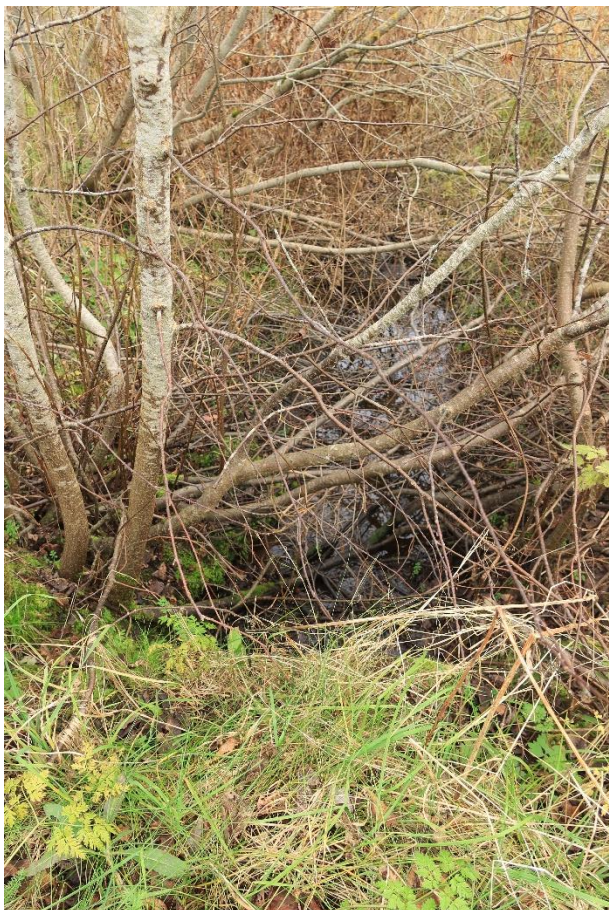
13A. Edelast tulevas kraavis vesi voolas ja vesi oli selge:

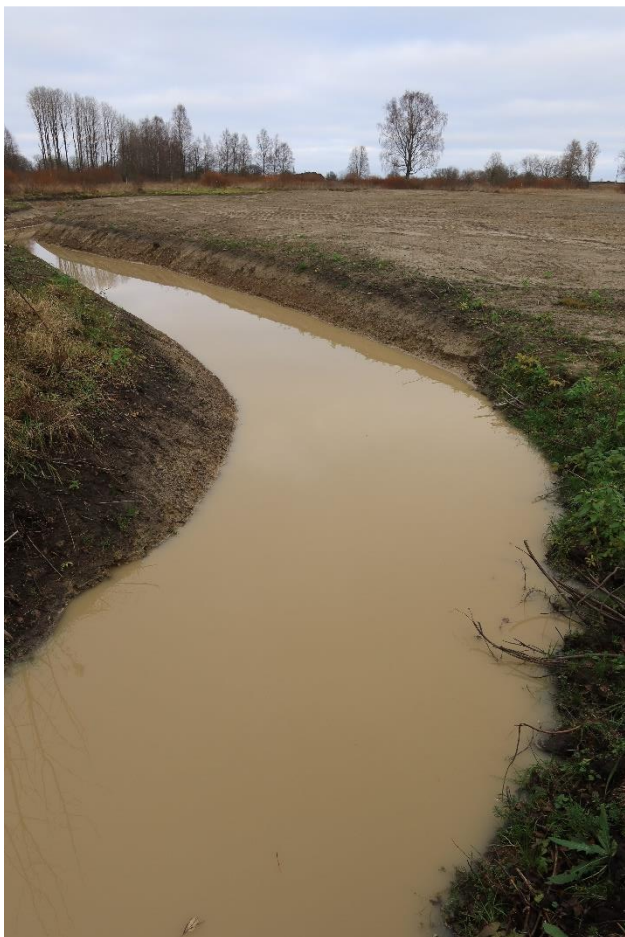
14. Golfiväljaku laiendusala serv. Siit ida pool on 2024. aastal maastikku ja vetevõrku sedavõrd ümber kujundatud, et põhikaardiga ei lähe see enam üldse kokku. Kraav ei voola punktide 14 ja 15 vahel mitte otse, vaid teeb kaare loodest. Vett oli palju, see oli hägune, voolu oli vähe:

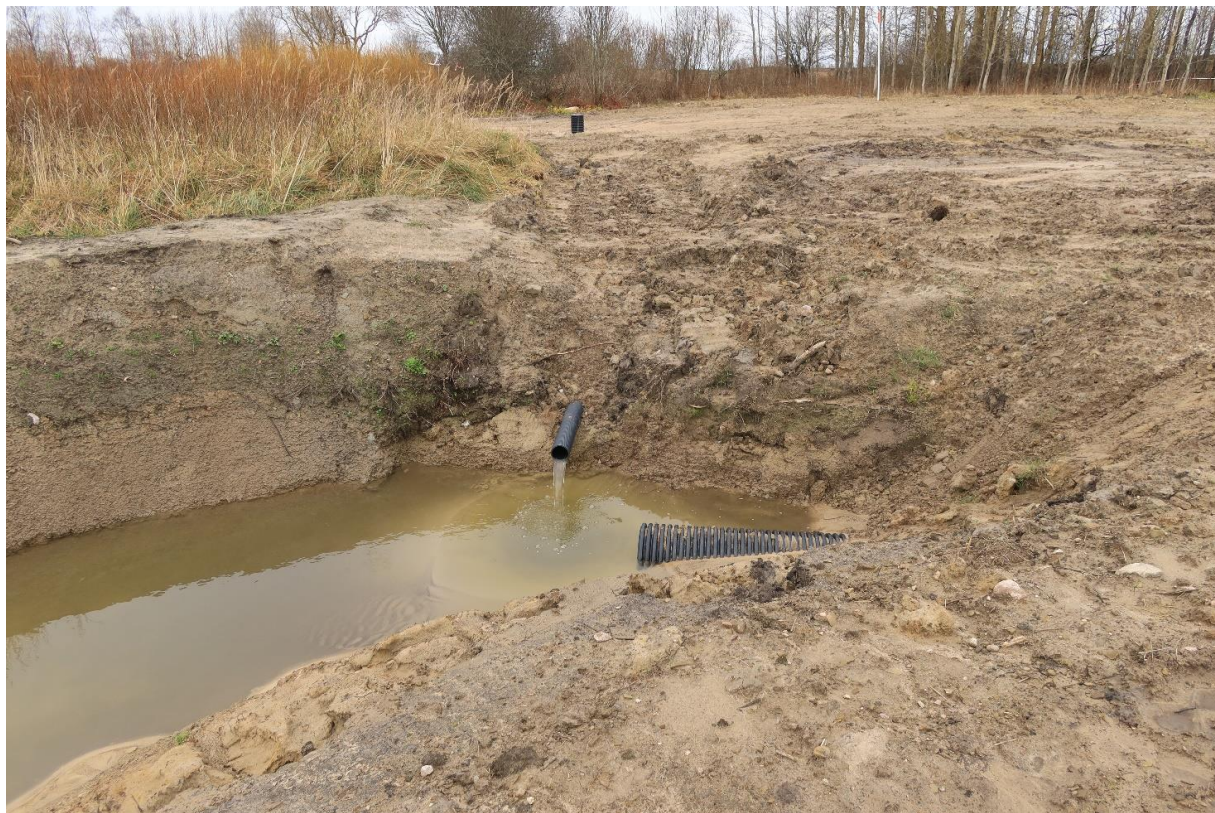
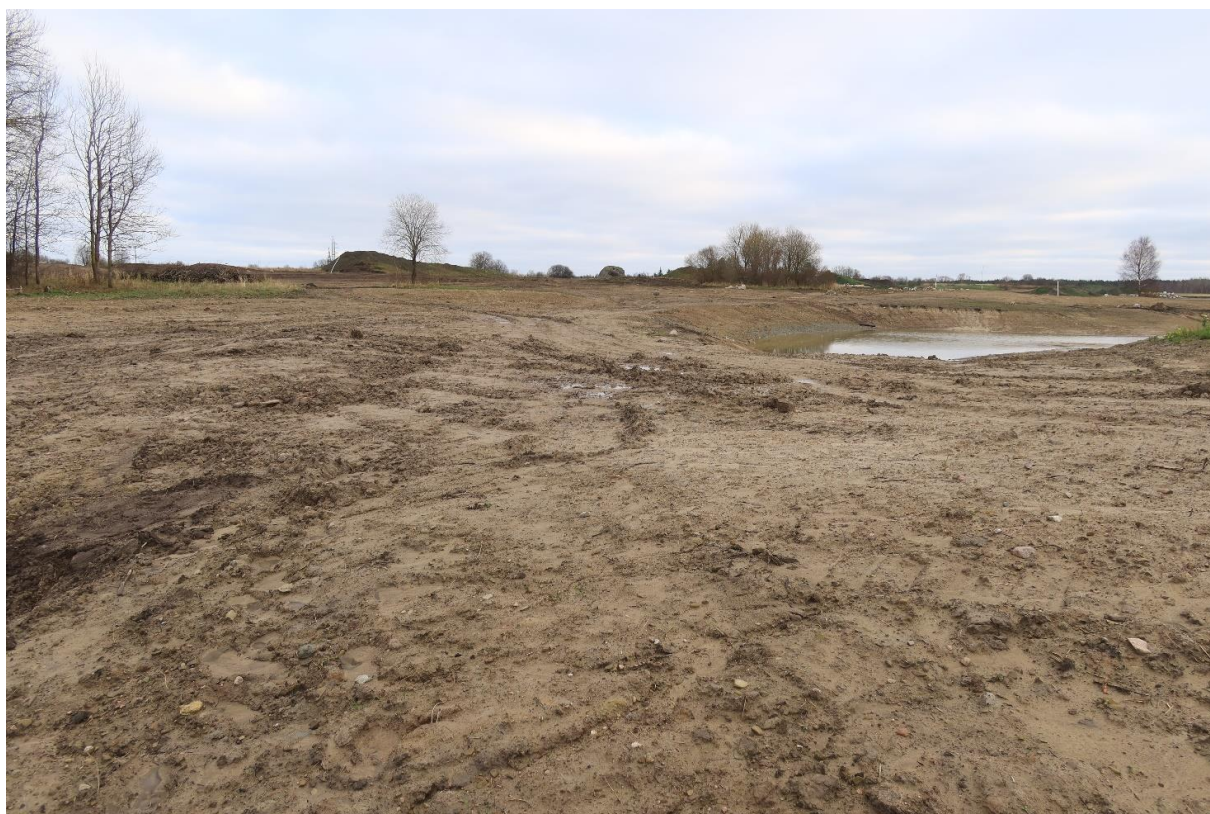
15. Põhja poolt tuleb väike toru, millest voolas ohtralt vett. Ida poolt tuleb suurem toru, millest nirises vähem. See on tõenäoliselt ühendatud kagu poole rajatud tiigiga:
