Rahi lombist (VEE2100520) läbivoolava Rahi oja (VEE1008906) vaatlus

Vaatluse aeg 06.07.24 ja 27.08.24. Vaatleja Marko Vainu

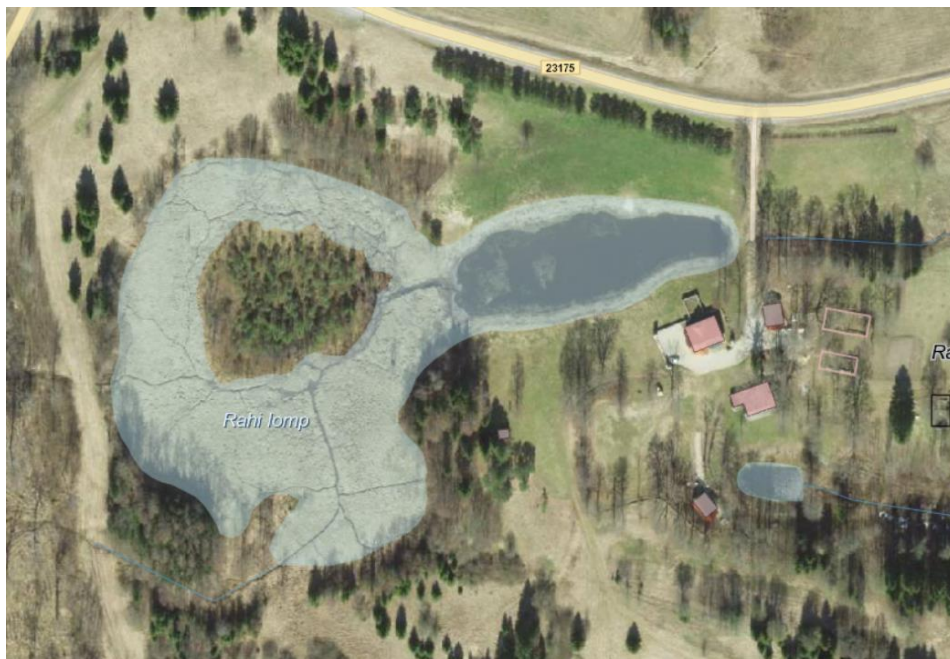
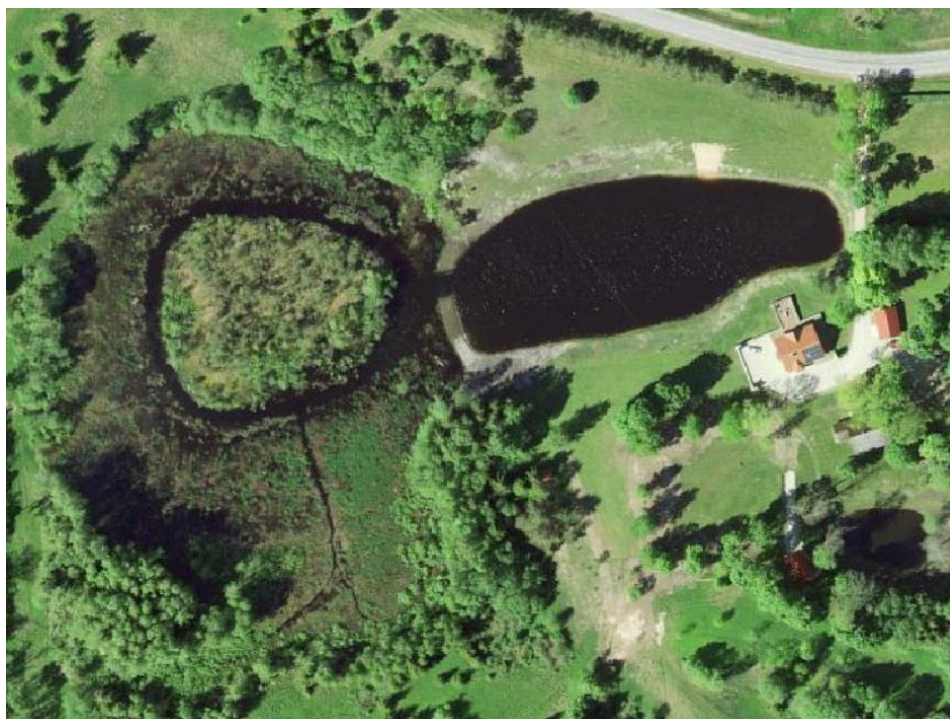
Rahi lomp on ETAKis pigem kaardistatud põhjendamatult suureks. Lombi lääneosa on madal soo järgnevat arvestades tõenäoliselt allikasoo. Kui 2023. aasta ortofotoni oli selge, et idapoolne osa on veekogu ja läänepoolne soo, siis 2024. aasta ortofoto põhjal on vabaveelise lombi lääneosas tehtud pinnasetoid ja võib-olla ka rabamännikuga kaetud saare ümbrust süvendatud, sest saart ümbritseb vaba vee riba:

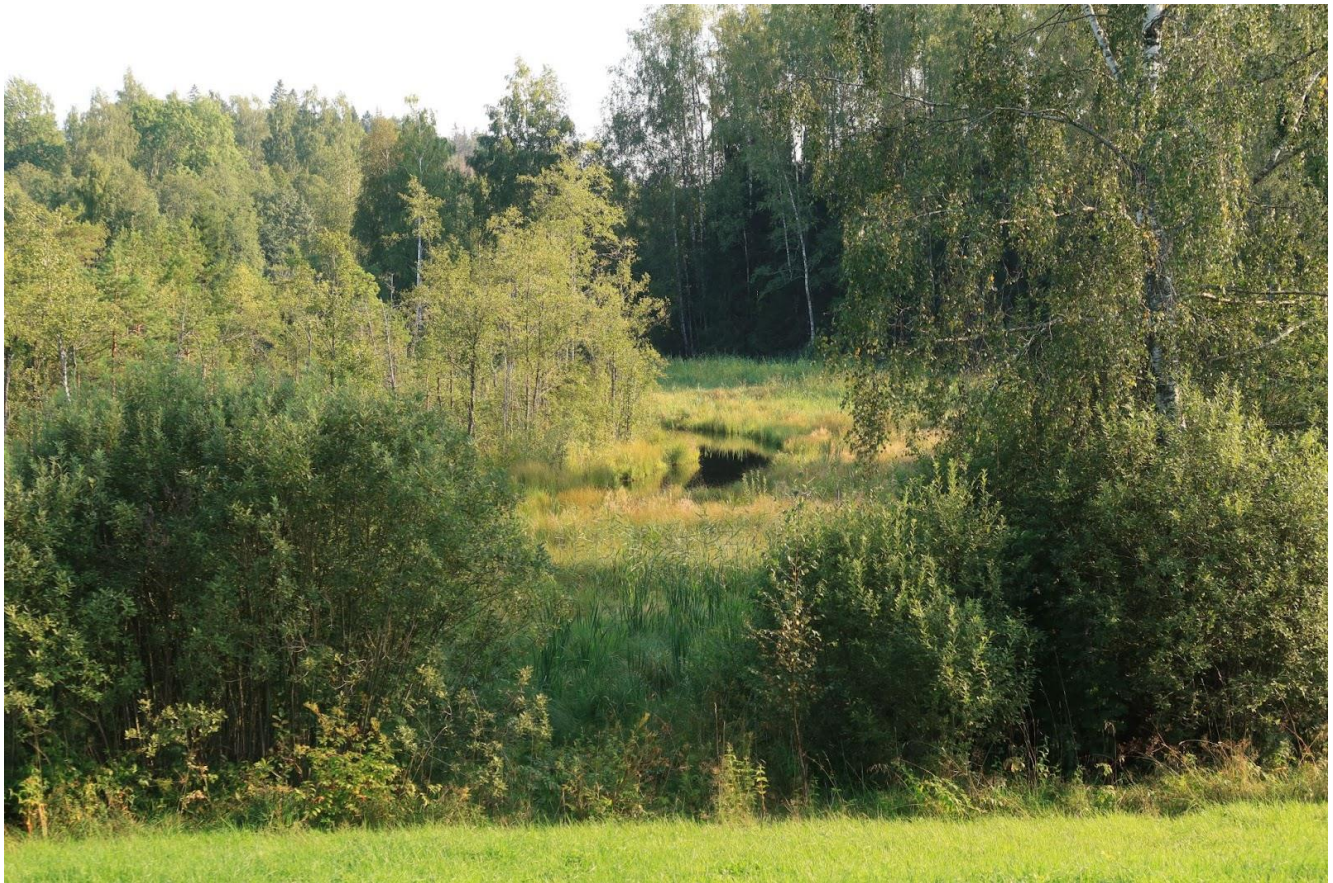
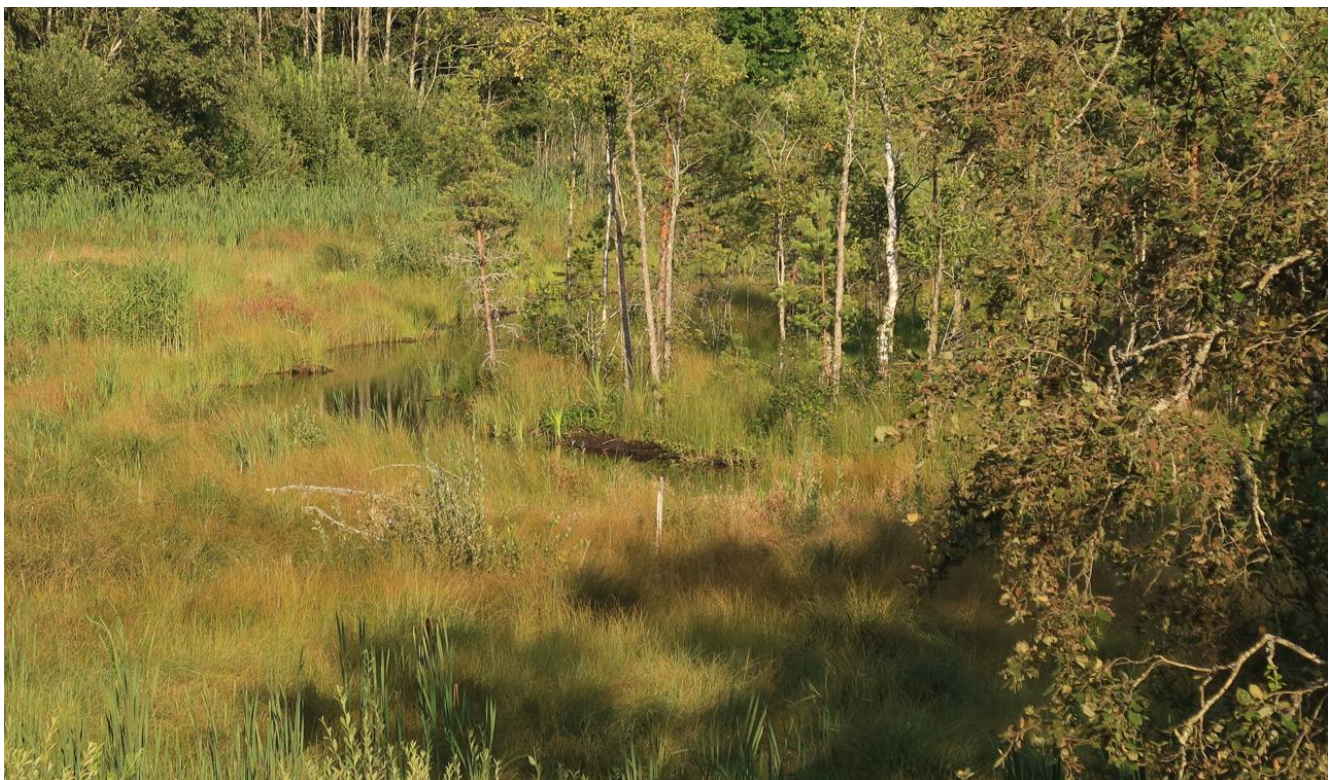
Seda vaba vee riba oli näha ka augusti lõpus toimunud välivaatlusel:

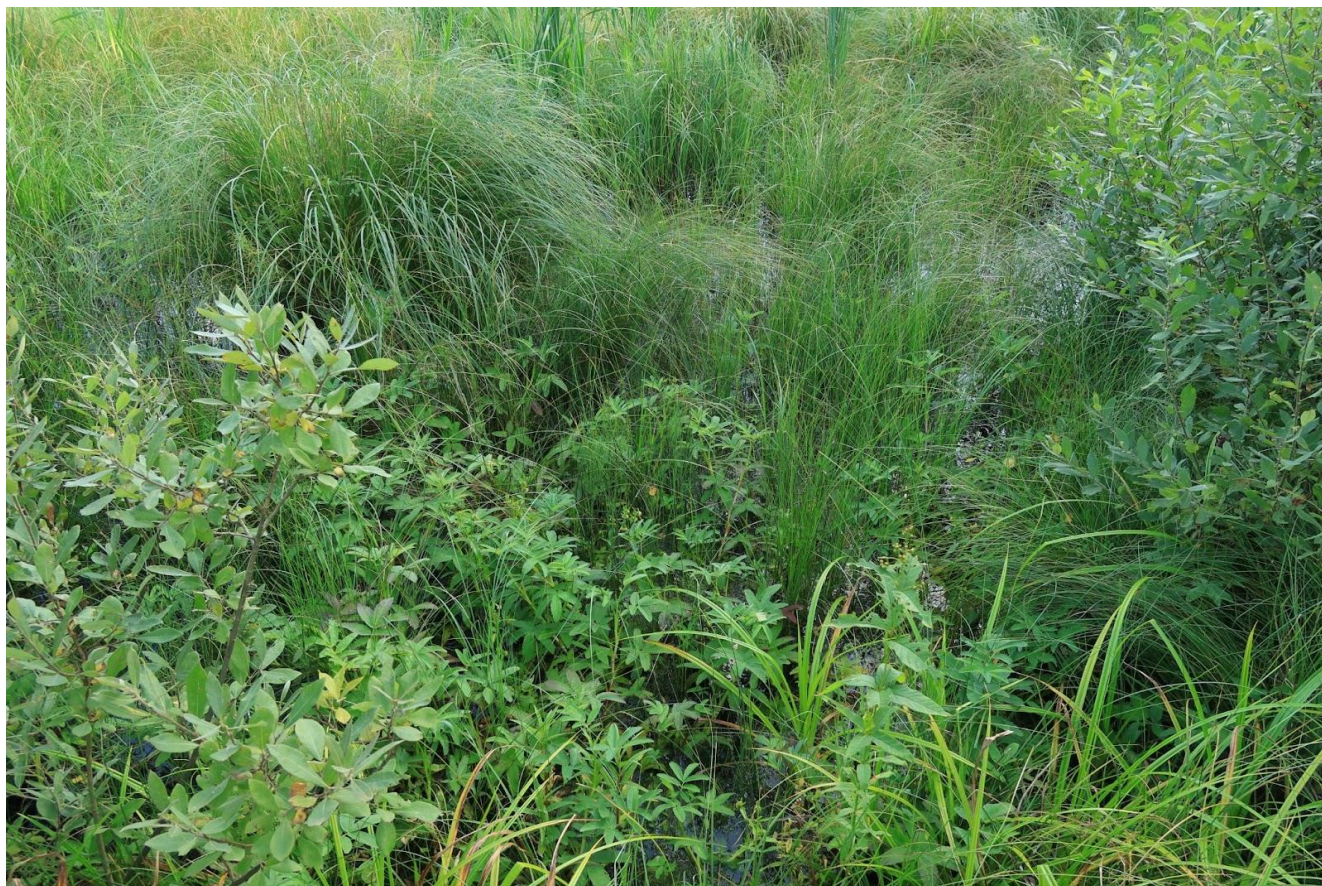
Ülejäänud järve ümbritsev soo oli küll tihedalt taimestunud, kuid veega kaetud:

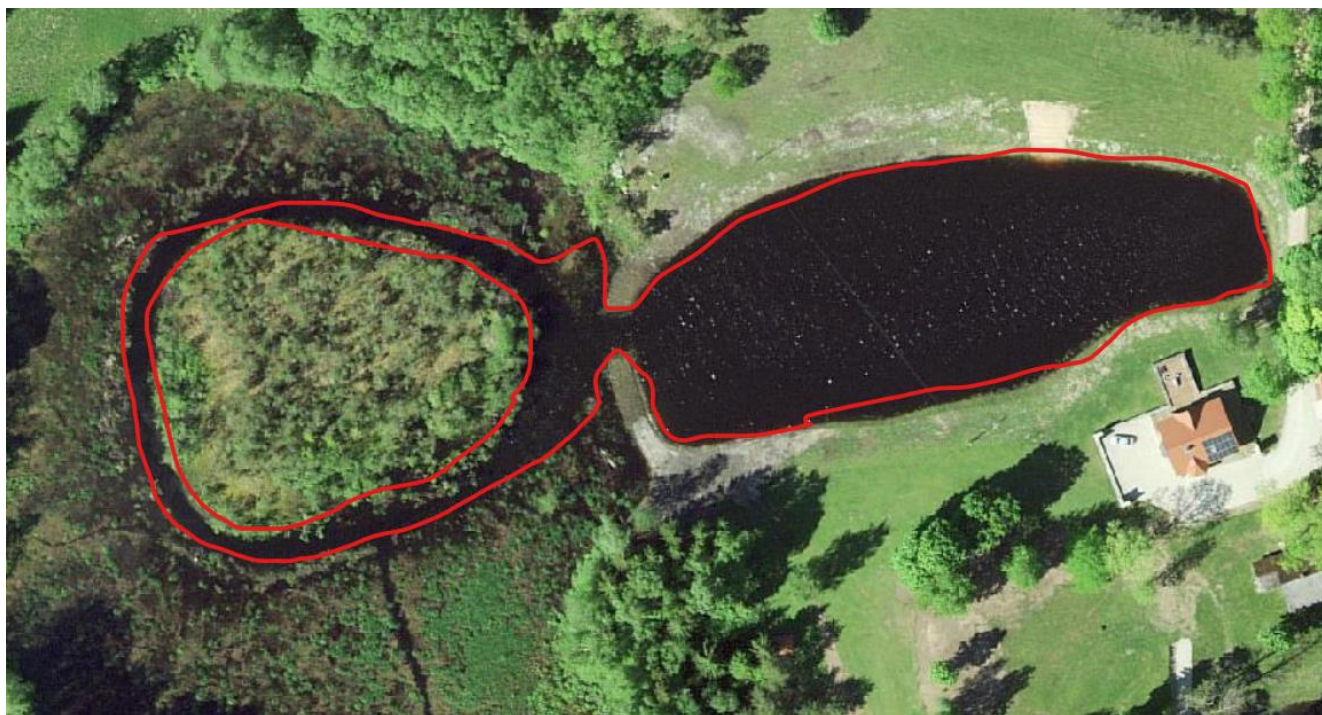
Seega on Rahi lombi piiritlemine muutunud pärast 2023. aasta töid keeruliseks. Kogu järvest lääne poole jääva soola järve osana käsitlemine pole pigem põhjendatud, sest selles eristuvad voolusängid. Samas on rabasaart ümbritsev veeriba avaveeline ja idapoolse lombiosaga ühendatud. Seega tuleks seda siiski järve osaks lugeda. Järelikult näib kõige põhjendatum piiritleda järv järgmise ebatavalise kaldajoonega:

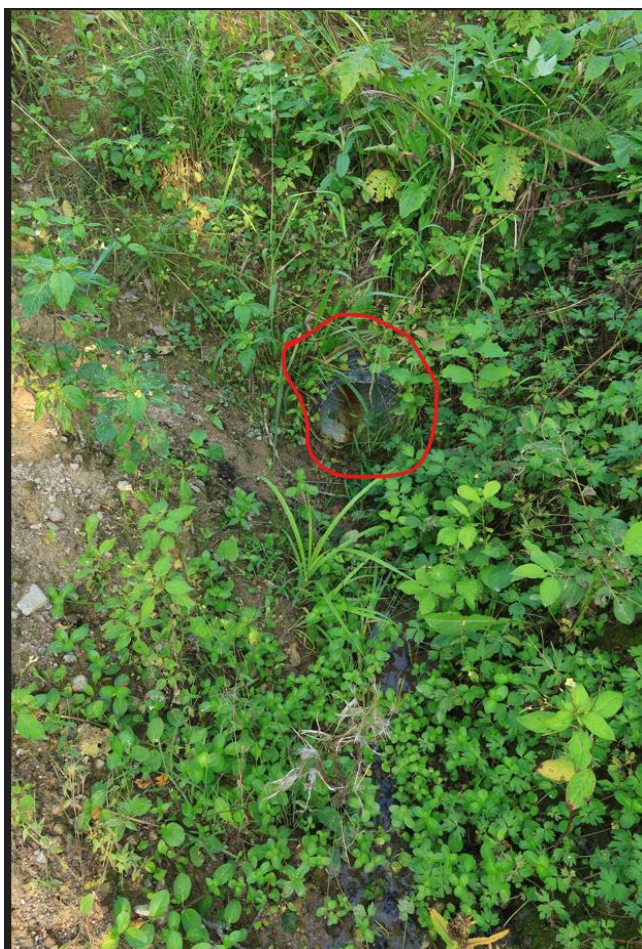
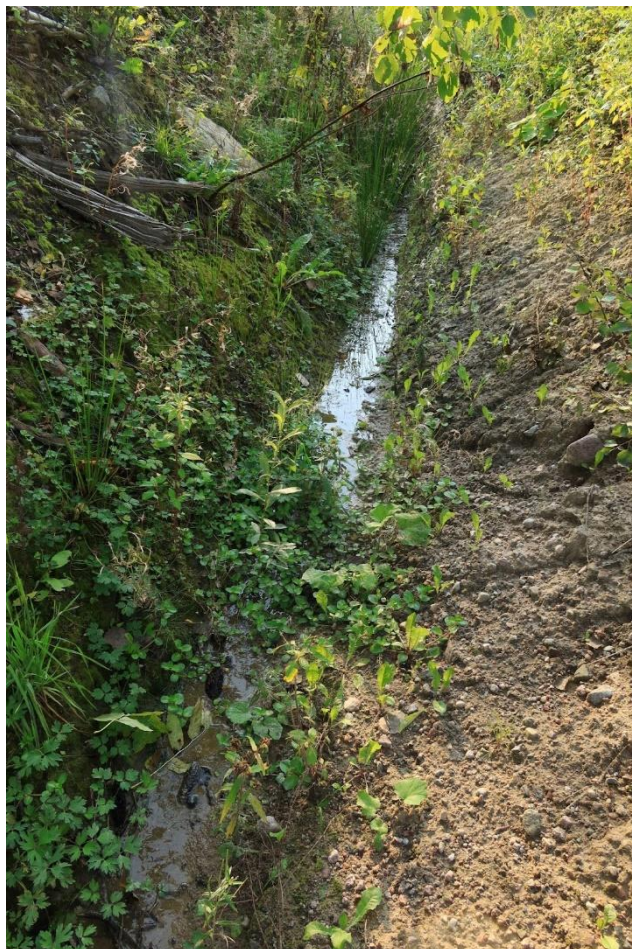
1. Kraav on värskelt süvendatud ning koondub rajast lääne pool kokku kahest kraavist. Vaatluspunktis asub truup (ETAKis puudu). Augustikuise vaatluse ajal nirises kraavist truupi väike veekogus. Ülesvoolu, kahe kraavi ühinemiskohas oli aga ainult väga vähe seisvat vett. Truubist allavoolu oli kraavis rohkelt seisvat vett, kuna paisutuse mõju ulatus sinnani:

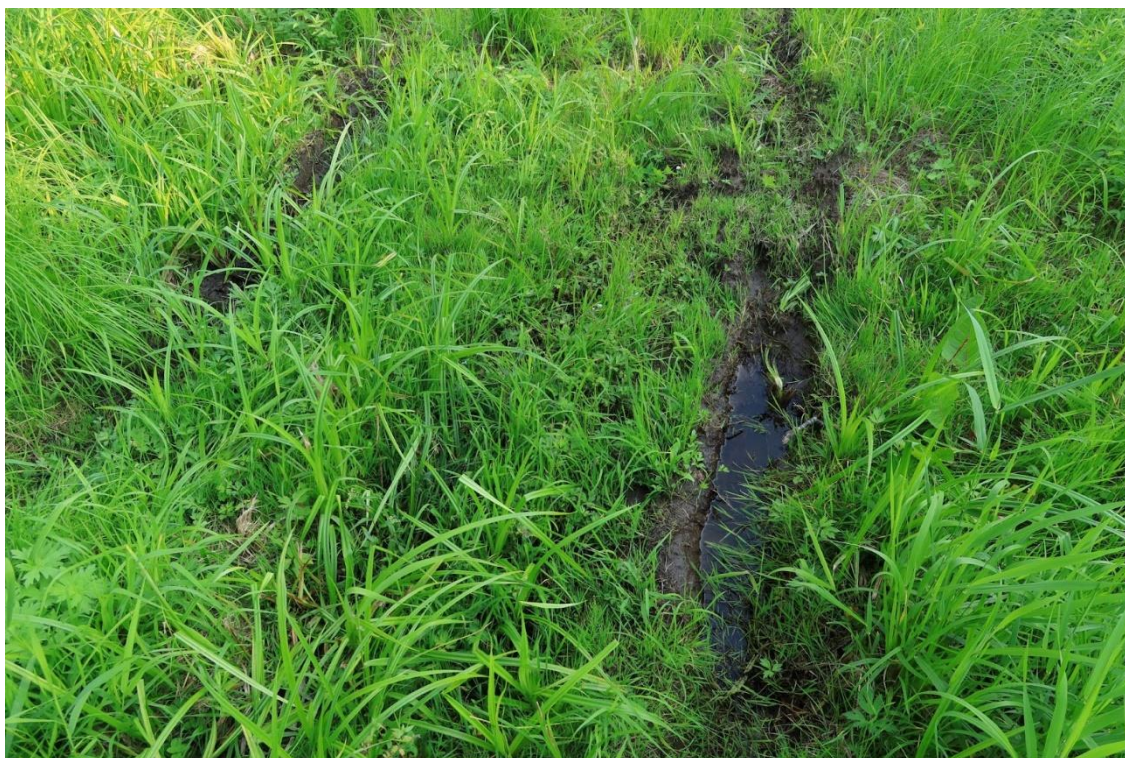
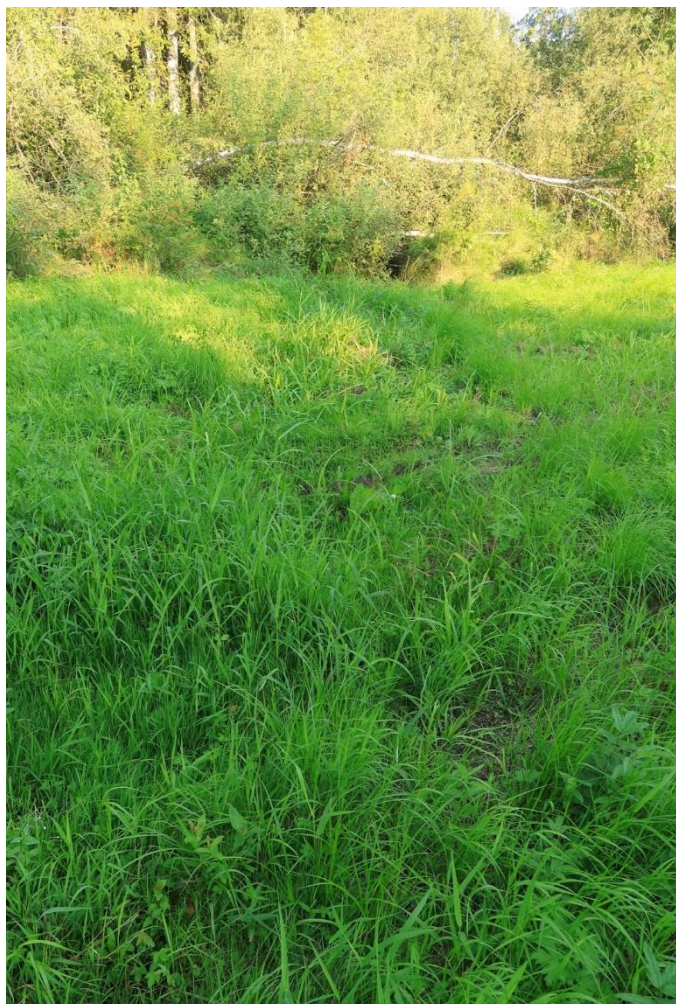
2. Vaatluspunktis oli augustis maastikusõidukite madalates roobastes veidi vett, kuid rada ületavat arusaadavat sāngi ega voolavat vett polnud:

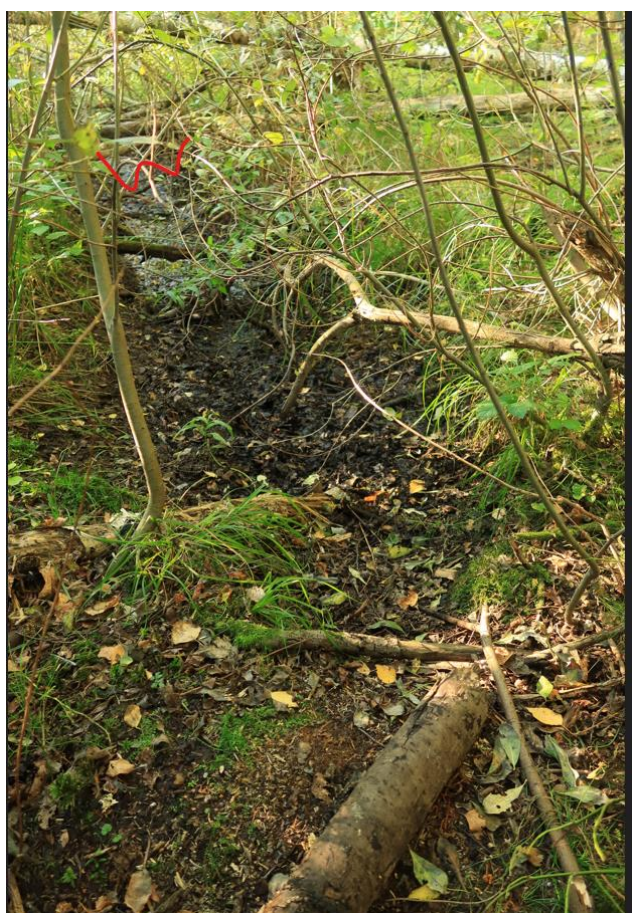
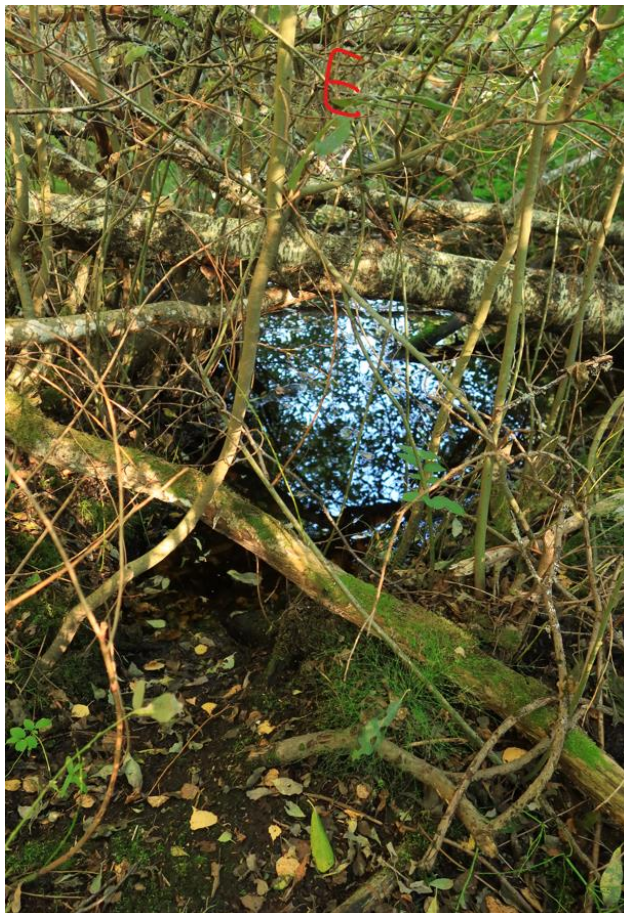
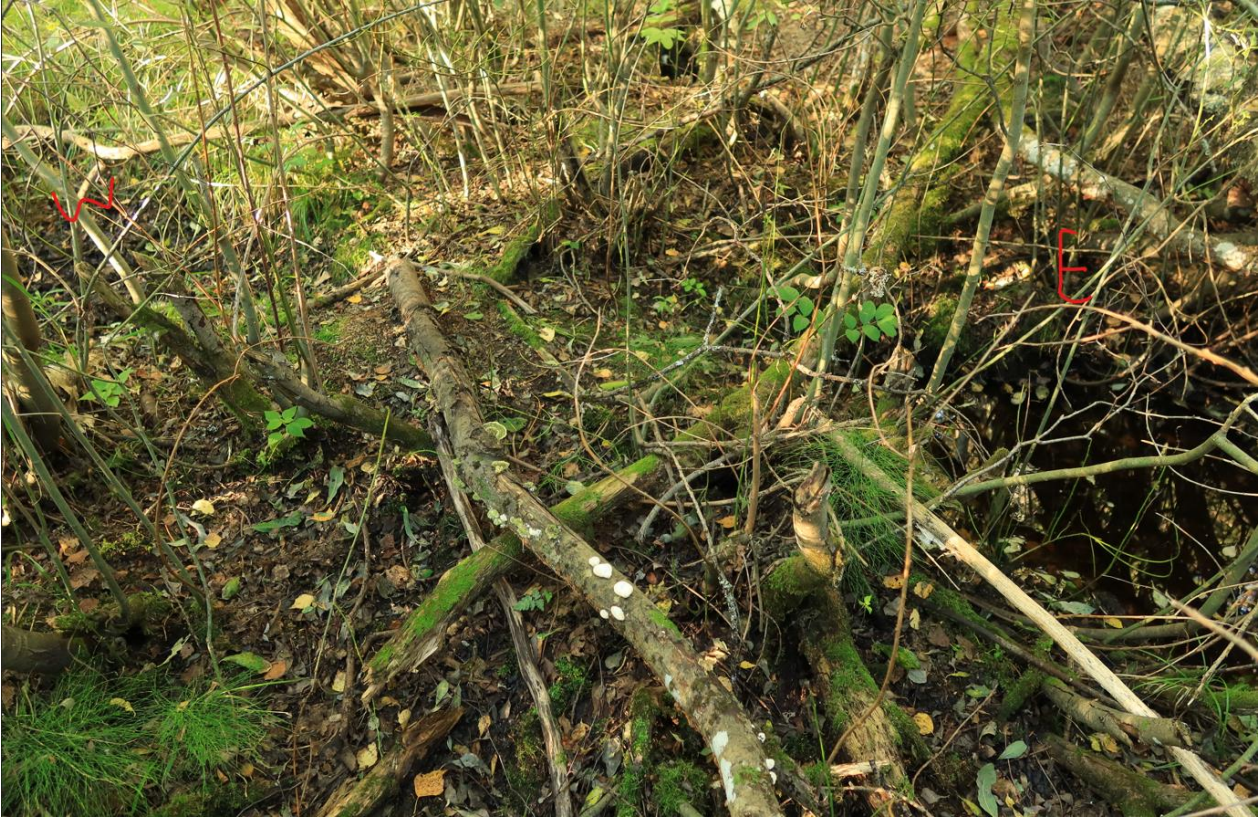
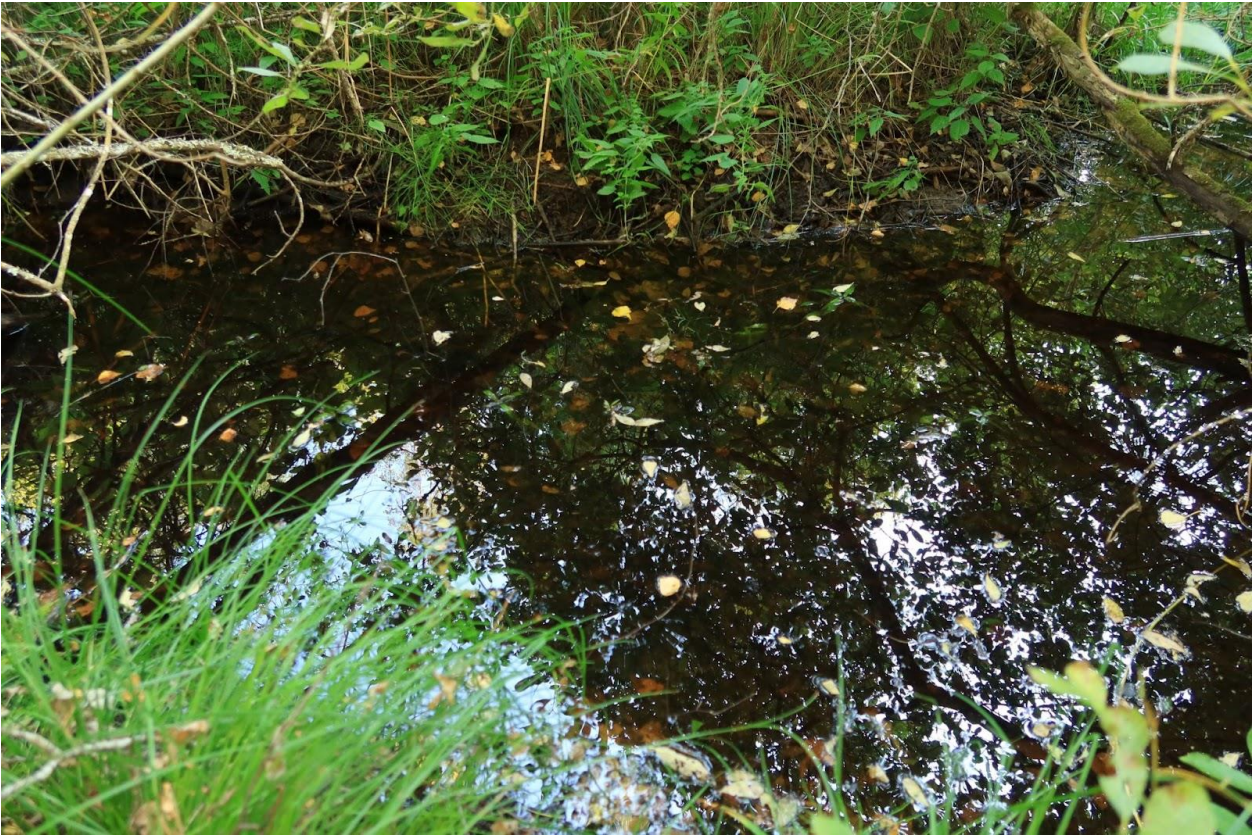
3. Vett oli omajagu sellest punktist ida pool. Vesi küll ei voolanud, aga säng oli täis. Punktis asub madal muldvall, millest vahetult ida pool algas vesi, aga vahetult lääne pool oli vaid kerge veekelme:

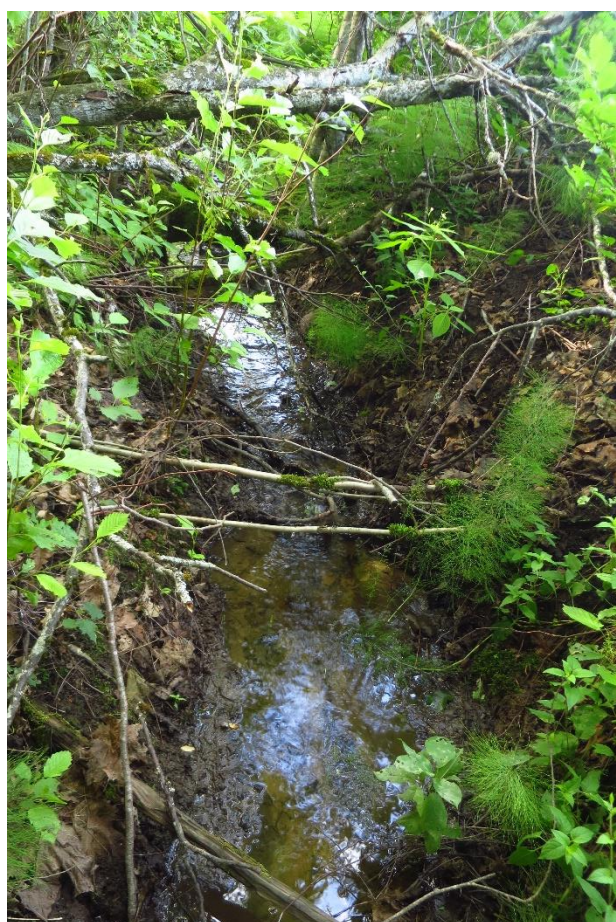
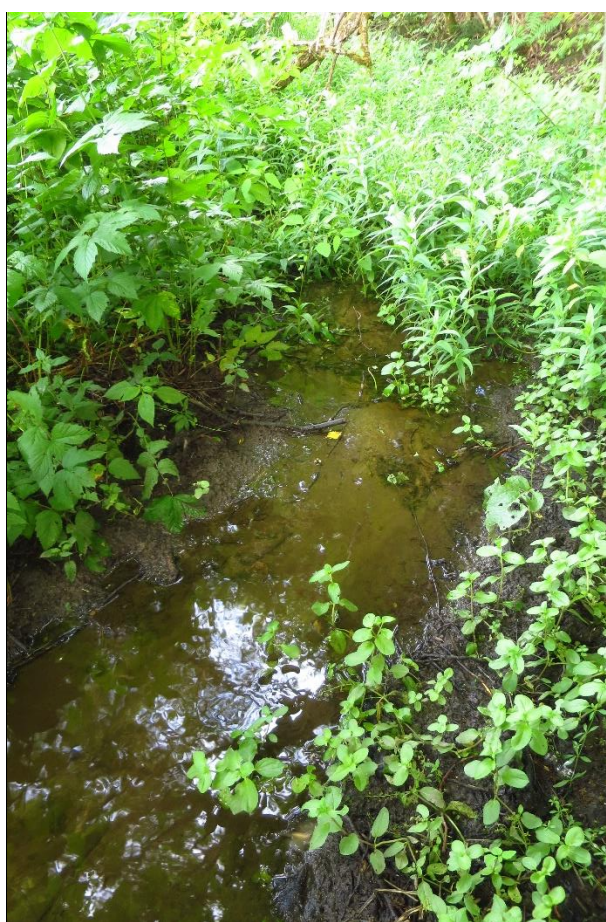
Rahi lombist voolas juulikuise vaatluse ajal välja kena selgeveeline liivapõhjaline oja vooluhulgaga mitu l/s:

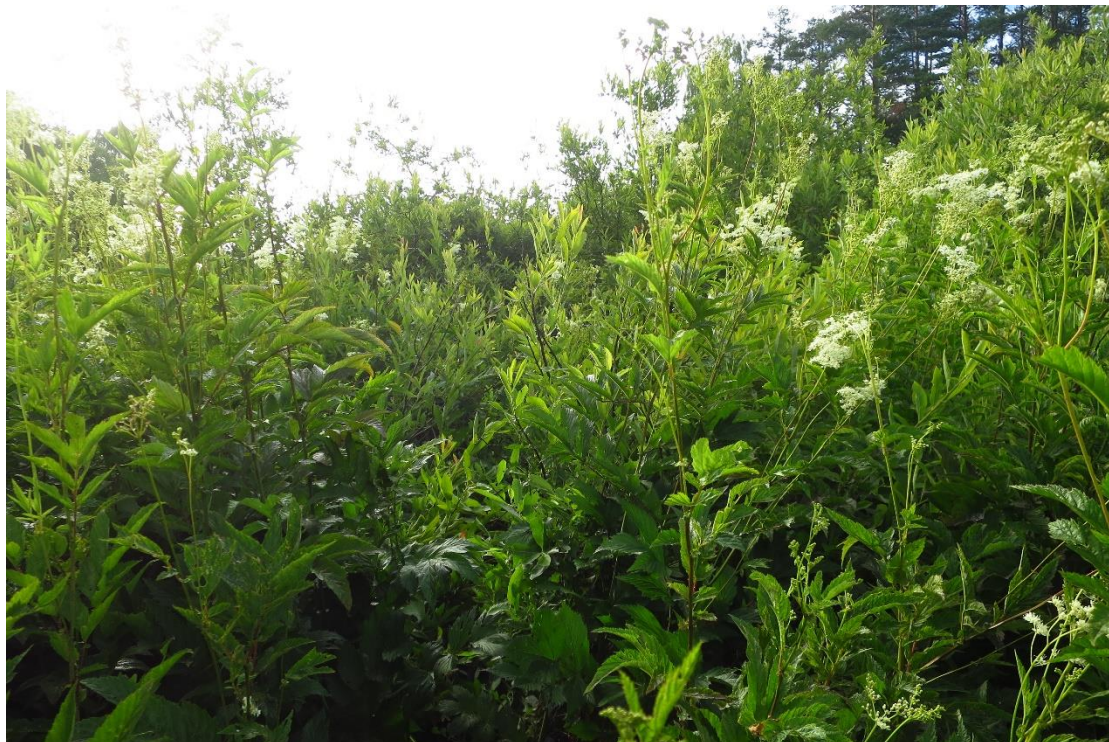
Suvisel perioodil on Otepää kõrgustikul selliste väikeste, kuid voolava veega vooluveekogude kohtamine haruldane. See ning Rahi lombist lääne poole jääval soosalal eristuvad voolusooned tekitavadki oletuse, et tegemist võib olla allikasooaga. Vaatamas ma seda ei käinud. Oja voolab korralikus sängis kuni jõuab tihedasse angervaksikusse. Esialgu oli ka seal angervaksade vahel voolav vesi selgelt eristatav, kuid tihedasse ja väga raskesti läbitavasse horisontaalselt kasvavate tüvedega pajustikku jõudes hajus vesi ära:

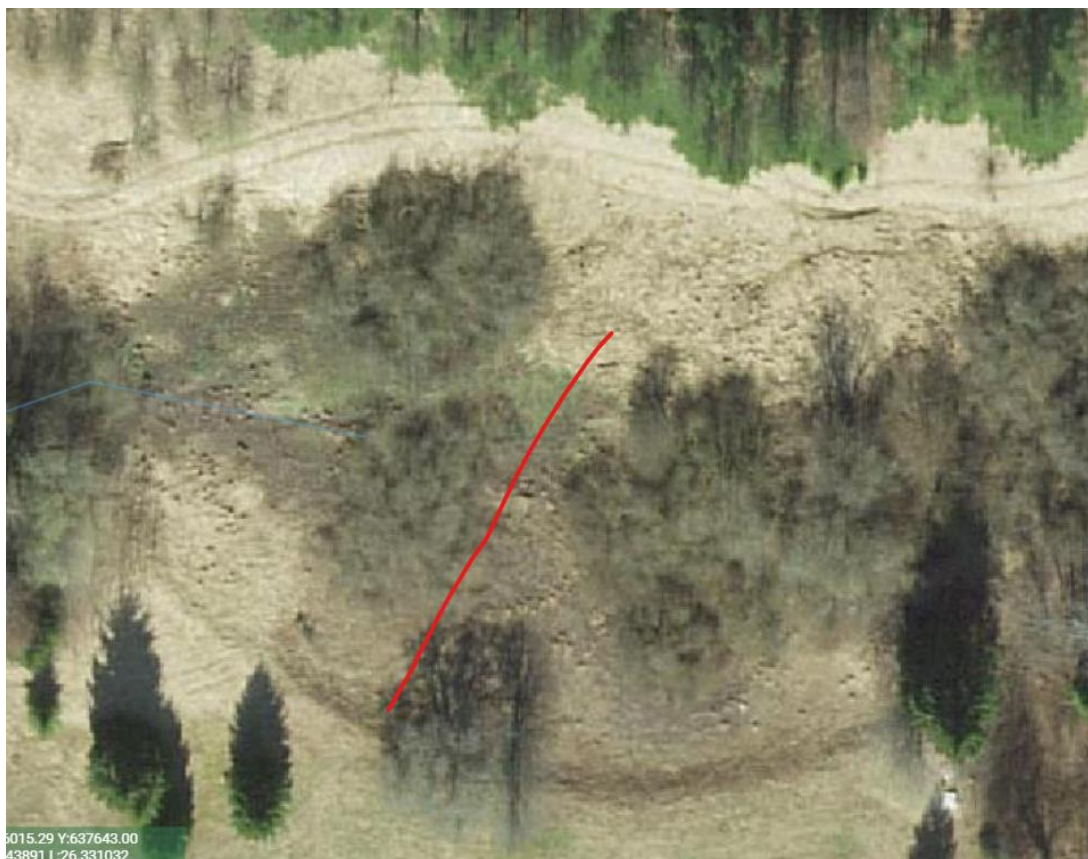
Pajudest üle ronides oli maapinnal olevat keeruline jälgida, kuid alumisel joonisel punasega tähistatud joone kohal enam voolavat vett kindlasti ei olnud, sest seal sai ennast angervaksadest niiviisi läbi suruda, et maapind oli kogu aeg silme all. Oli veidi märjemaid kohti, kuid üldiselt oli maapind lihtsalt niiske. Seega lõppes selle oja maapealne vool vähemalt vaatluse ajal enam-vähem samas kohas, kus põhikaardil olev sinine kriips:

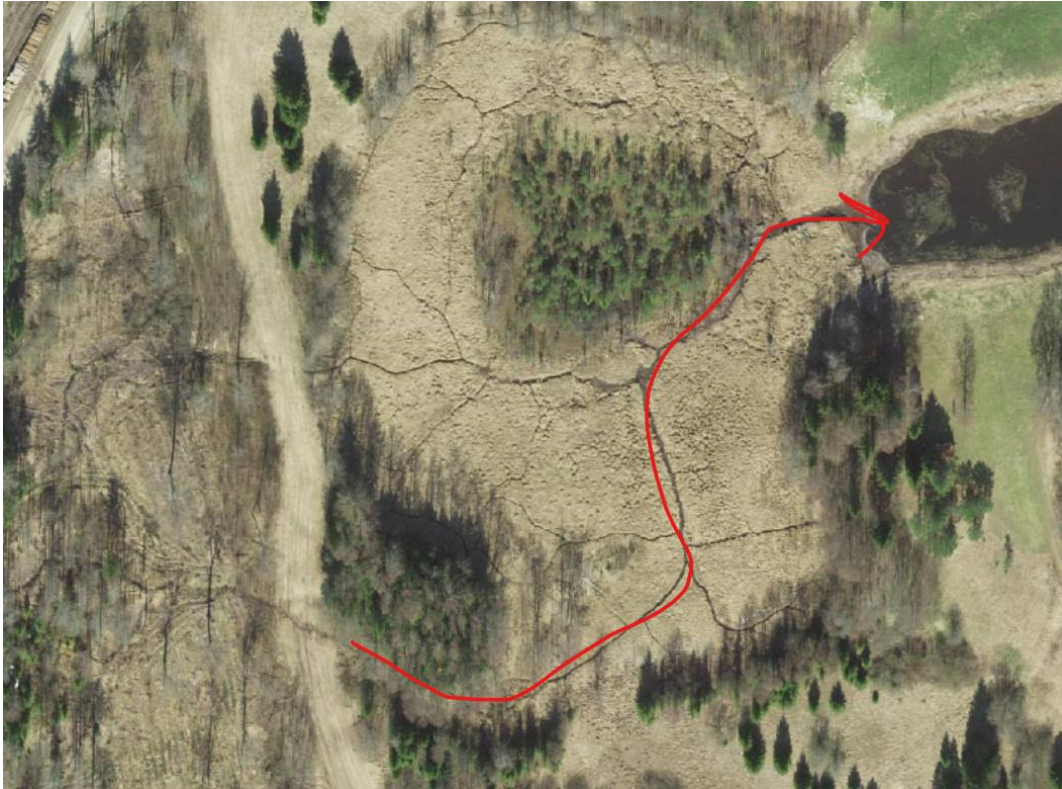
Järeldus: Rahi lombist läbivoolav oja on suvise voolamise tõttu piisavalt adekvaatne vooluveekogu, et see **EELISes arvele võtta**. Oja ruumikuju lombist allavoolu vastab tegelikkusele, kuid oja lähteks sobib vaatluspunkt 3:
