Töö nr: 15077

# **PINNASE JÄÄKREOSTUSE SEIRE**

## **Tallinn, Kopli 103**

Tallinn  
november 2015

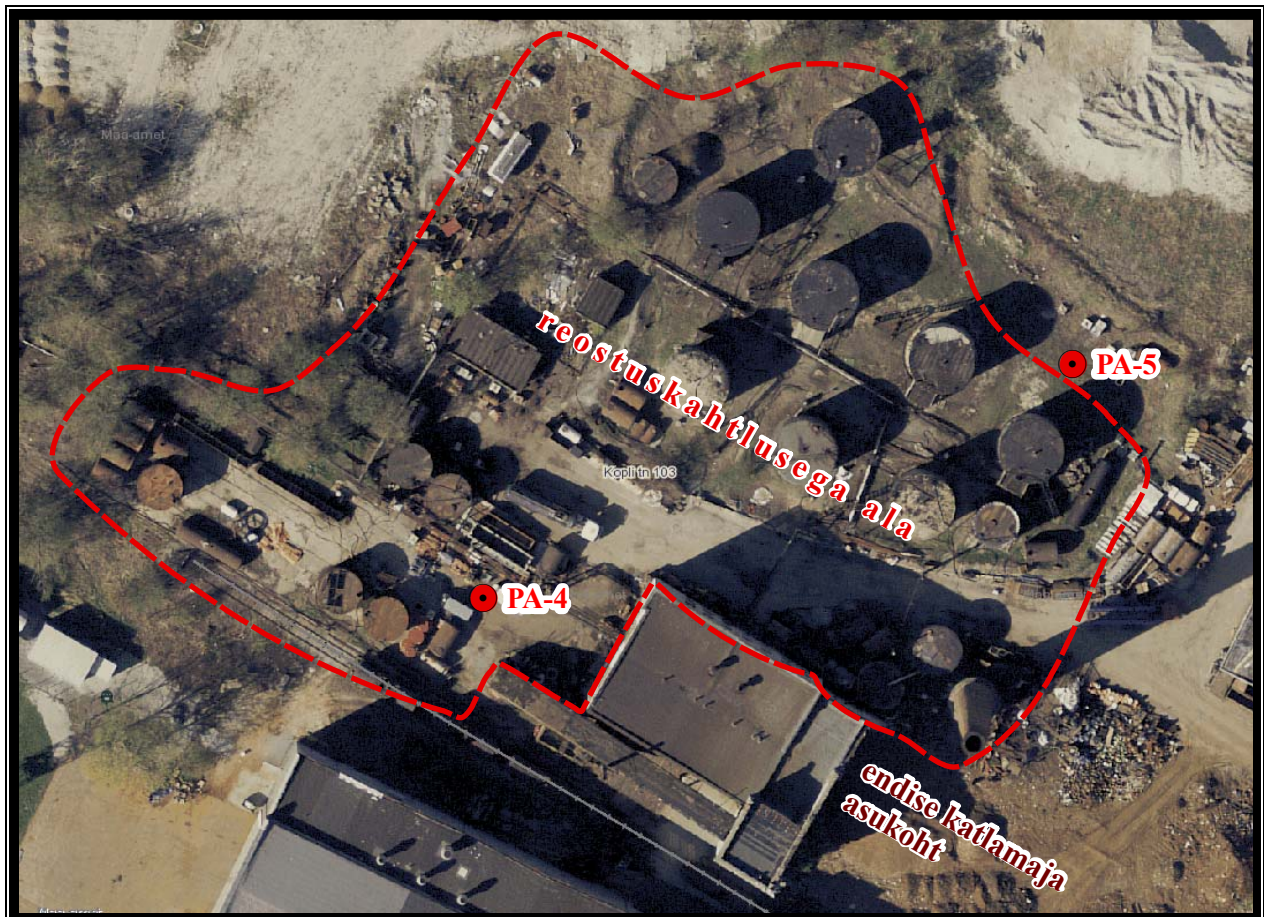
**Joonis 2** Endise katlamaja ümbruse plaan M 1:1 000

Katlamaja, mille põhihoone lammutati 1990-ndate aastate teises pooles, asub kinnistu põhja osas, 75 m kaugusel Paljassaare lahe rannikust (PA-4 ja 5). Katlamaja rajati ilmselt 1950-ndatel aastatel vahetult lahe kaldale ja kasutas kütteks nii kivisütt kui ka põlevkivi, millede tuha ja šlakiga toimus mere täitmine.

1970-ndatel aastatel viidi katlamaja üle vedelkütusele ja sellega seoses ehitati šlaki ja tuhaga täidetud maa-alale hoone ja mere vahele 7 suure mahutiga vedelkütusehoidla. Katlamaja lõpetas tegevuse 1992.a. Kunagises kivisöe ja põlevkivi hoidlas ning mahutipargis toimub praegu pilsivee puhastamine. 2003.a keskkonnaseisundi hinnangus on märges: „sillutis pilsivete puhasti ümber oli pragunenud, puudub sademetevee kokkukogumise süsteem, mahutite ümber on vaid pinnasest kaitsevannid, lisaks statsionaarsestel mahutitele vedeles maa-alal veel 200 l metallvaate, maapinnal oli näha jälgi sinna valgunud naftaproduktidest”. Pilsivee puhastamine on praegu ainuke kinnistul toimuv tegevus, mis võib pinnasele ja põhjaveele keskkonnariski kujutada ning kus võib olla vajalik omaseire.

Pinnaseproovid võeti hoonest loode ja mahutitest mere poolt (vt joonis 2), kus pinnases visuaalseid ja olfaktoorseid reostusnähte ei tuvastatud. Aromaatsete süsivesinike ja fenoolide sisaldused jäid valdavalt alla labori määramistäpsust, Naftasaaduseid oli mõlemas punktis sihtarvust rohkem, ulatudes mahutipargis elumaa piirarvu lähedale.

Kogemustele ja visuaalsetele vaatlustele tuginedes esineb seelses pinnases ja -vees suure tõenäosusega naftasaaduste reostust, eriti mahutipargi ja hoone vahelisel alal, kus toimus aktiivsem kütusekäitlus (mahutitesse laadimine). Reostuse ulatuse ja keskkonnoahtlikkuse selgitamiseks on siin vaja teha detailsem reostusuuring, mille läbiviimise ala kontuur on toodud joonisel 2. Kuna tegemist on jääkreostusnimekirjas oleva objektiga, on selle kaasfinantseerimist võimalik taodelda riigilt.

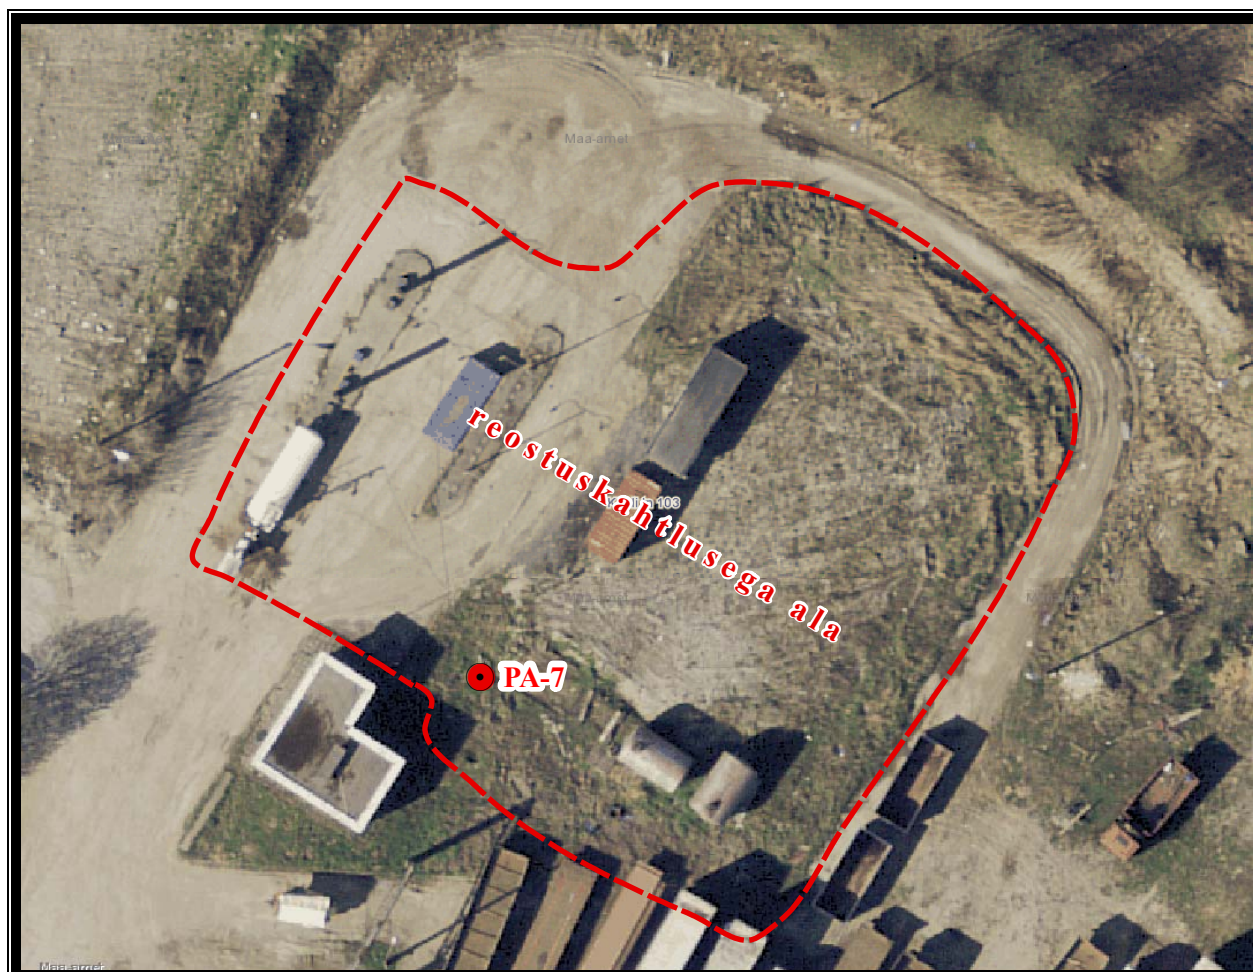
Joonis 3 Endise vedelkütuse tankla plaan M 1:500

Asub kinnistu põhjaosas, 35 m kaugusel Paljassaare lahe rannikust (PA-7). Tankla rajati 1985.a ja tegutses 2009 aastani, kui siia paigaldati Neste konteinertankla. Mahutipark likvideeriti 2012.a.

Ülevaatuse ajal maapinnal reostusnähte märgata ei olnud. Pinnaseproov võeti teenindushoone ja likvideeritud kütusehoidla vahelt (vt joonis 3). Sealne täitepinnas on alates 1,5 m sügavuselt orgaanilise aine lagunemise tagajärjel musta värvi ja tunda oli nõrka kütusehaisu. Naftasaaduste sisaldus jäi seal siiski elumaa piirarvust väiksemaks. Aromaatseid süsivesinikke oli labori määramistäpsusest vähem ja fenooli alla sihtarvu.

Kuna tankla töötas vähemalt 5 aasta jooksul Nõukogude ajal, mil kütusehinnad olid madalad, toimus ilmselt ka nende tilkumine-lekkimine pinnasesse, seda eriti tankimisväljakul. Mahuti-parki kasutati vaid paarikümne aasta jooksul ning mahutite lekkimine on vähetõenäoline, küll aga võisid naftasaadused maapinda imbuda ventiilidest ja torustike ühenduskohtadest. Seega on siin olemas potentsiaalne pinnase ja –vee reostumise kahtlus. Reostuse ulatuse ja keskkonnoahtlikkuse selgitamiseks on siin vaja teha detailsem reostusuuring, mille läbiviimise ala kontuur on toodud joonisel 3. Kuna tegemist on jääkreostusnimekirjas oleva objektiga, on selle kaasfinantseerimist võimalik taotleda riigilt.
