## **EESTI ENERGIA AS PÕHIVÕRGU ETTEVÕTTE ARUKÜLA ALAJAAMA TERRITOORIUMIL PÕHJAVEE REOSTUSALLIKA TUVASTAMINE**

Antud töö on tellitud Keskkonnainspeksiooni ja finantseeritud  
Keskkonnaministeeriumi Info- ja Tehnokeskuse poolt

**TALLINN  
NOVEMBER, 1999**

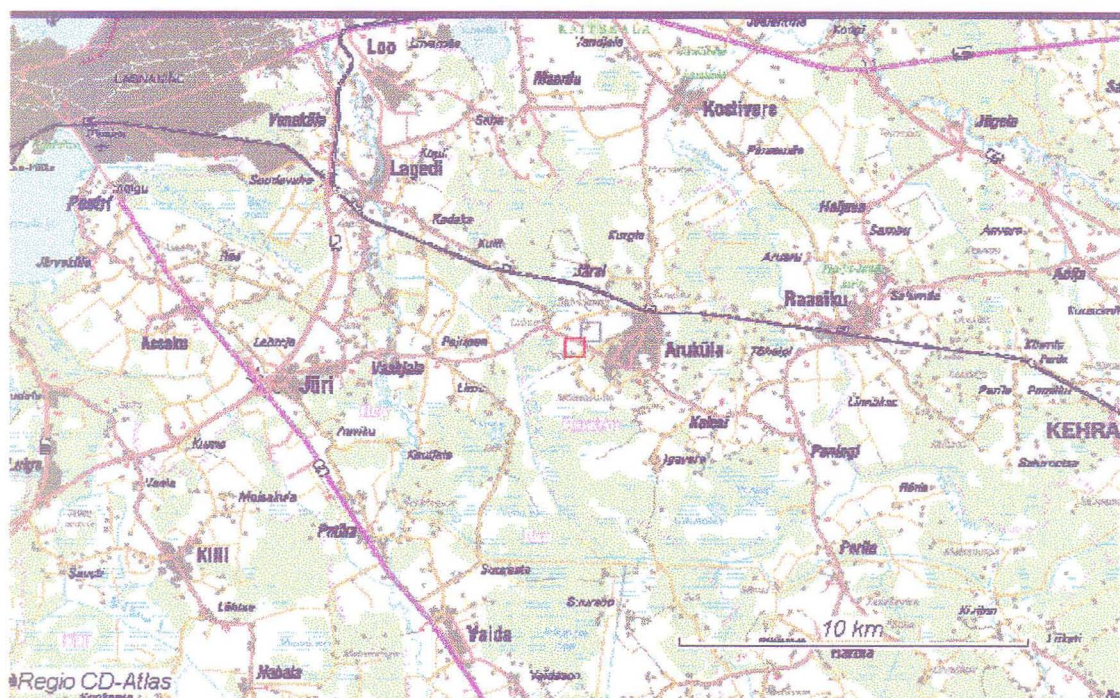
Transformaatorite juurest edelasse suundub transformaatorite alusvannide õlikogumistrass (vt. joonis 3), mis pole piisava hüdroisolatsiooniga. Aruküla Alajaama õlikogumissüsteemi vaatlusel ei täheldatud õlikogumissüsteemis õli ja vee olemasolu.
