Loodushoiu Ühing  
LUTRA

## II – VÕHANDU JÕE ALAMJOOKSU ÖKOLOOGILINE SEISUND

**Töö tellija: Projekteerimisbüroo MAA ja VESI O/Ü**

**Täitja: Loodushoiu Ühing LUTRA**

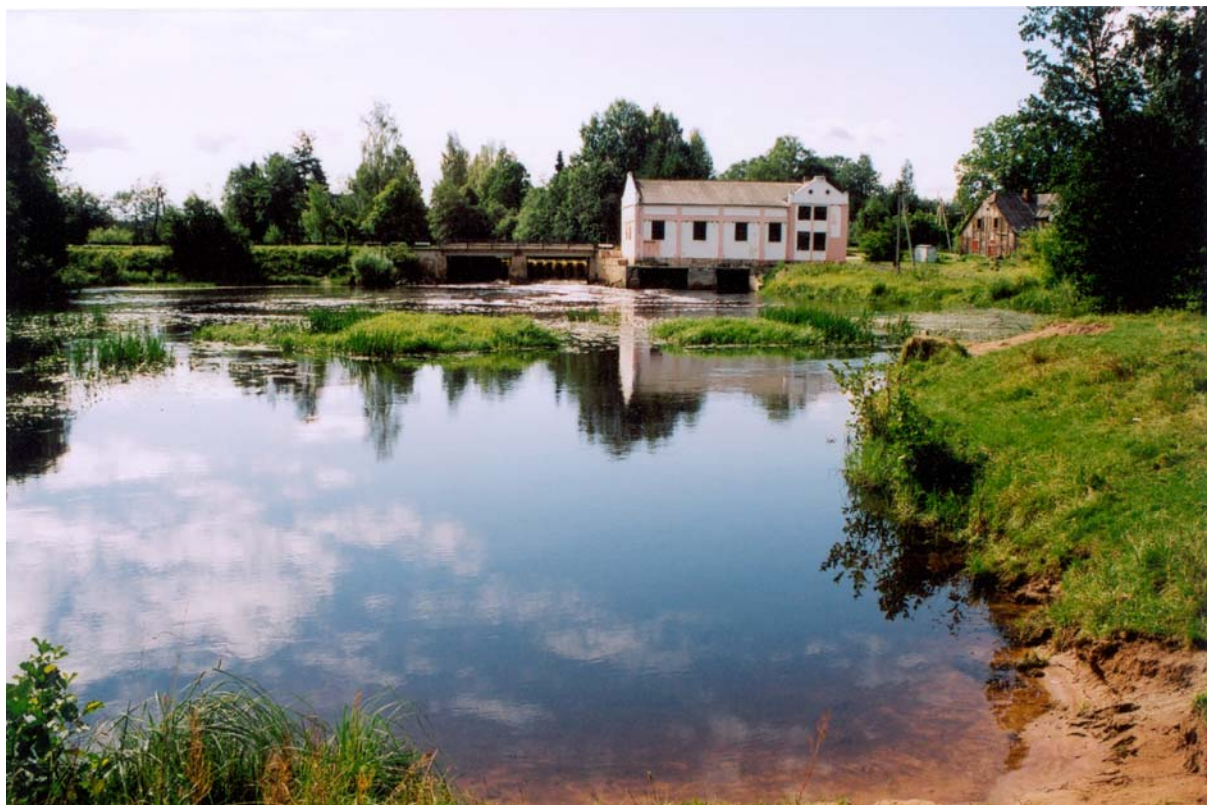
Foto 1. Leevaku hüdroelektrijaam, pais ja selle alla moodustunud lai ja madal ala.

Leevakust allavoolu on jõgi 10-15 m lai, leppadega palistatud sängis. Kohati voolad liivapaljandite servas, mille vastaskaldale jäävad 100-200 m laiused ürgoru põhjas olevad luhaalad. Enne Rahumäe silda on jõe oru laius ligikaudu 200 m ja siin esineb juba ka rohkesti vanajõgesid mis on kinni kasvamas. Jõe kalda puistud on hõredad mida iseloomustava üksikud valge-lepa sagarad ja pajupõõsad Puid esineb vaid kõrgemate kaldaalade piirkonnas. Puistu kadumise on põhjustanud paisutuse mõju. Jõe ürgoru kaldaservas on valitsevaks männi ülekaaluga segametsa tüüp. Paiguti esineb kaske, haaba ja kuuseke. Leidub ka tamme, pihlakat, paakspuud, toomingat. Lehtpuude vähenemist kaldanõlvadel on põhjustanud kobaste mõju. Langetatud puudega on risustunud ka jõgi, kaevatud urud aga suurendavad setete koormust jões ja rikuvad jõe kallaste terviklikkust (fotod 1-5).

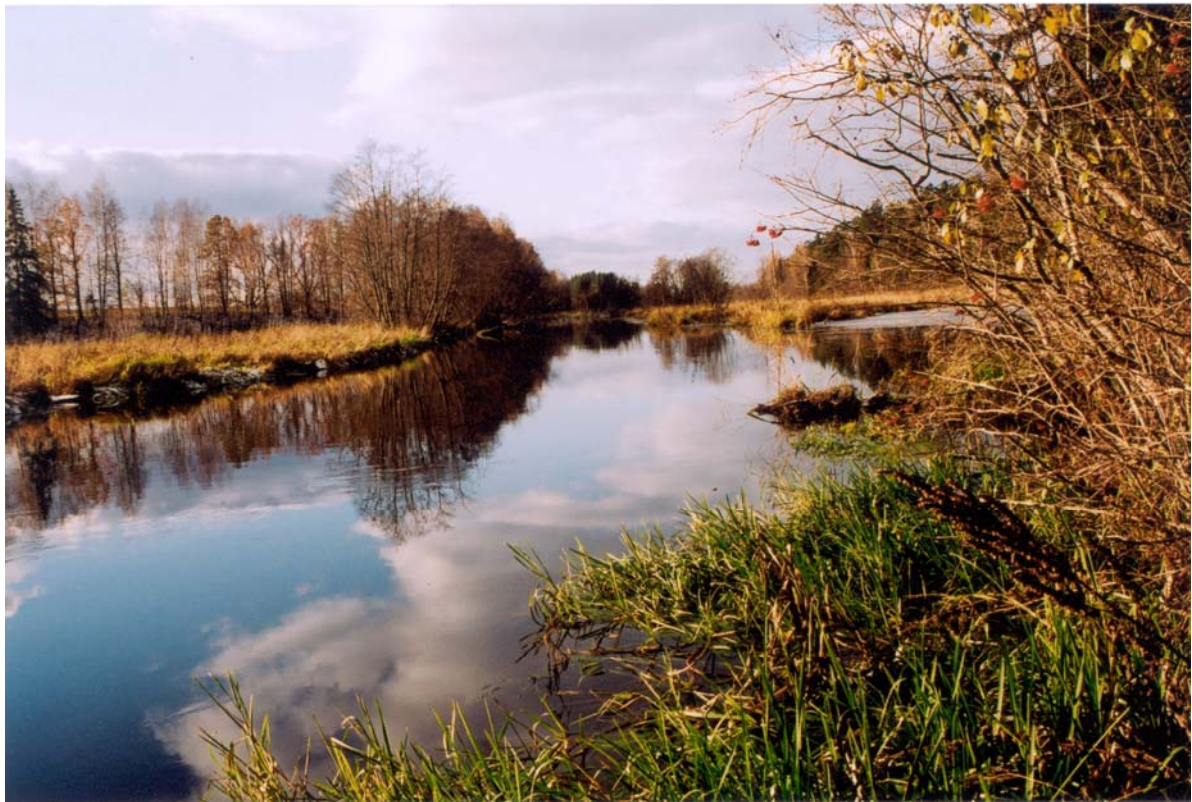
Foto 3. Toolamaast allavoolu laieneb jõe org.

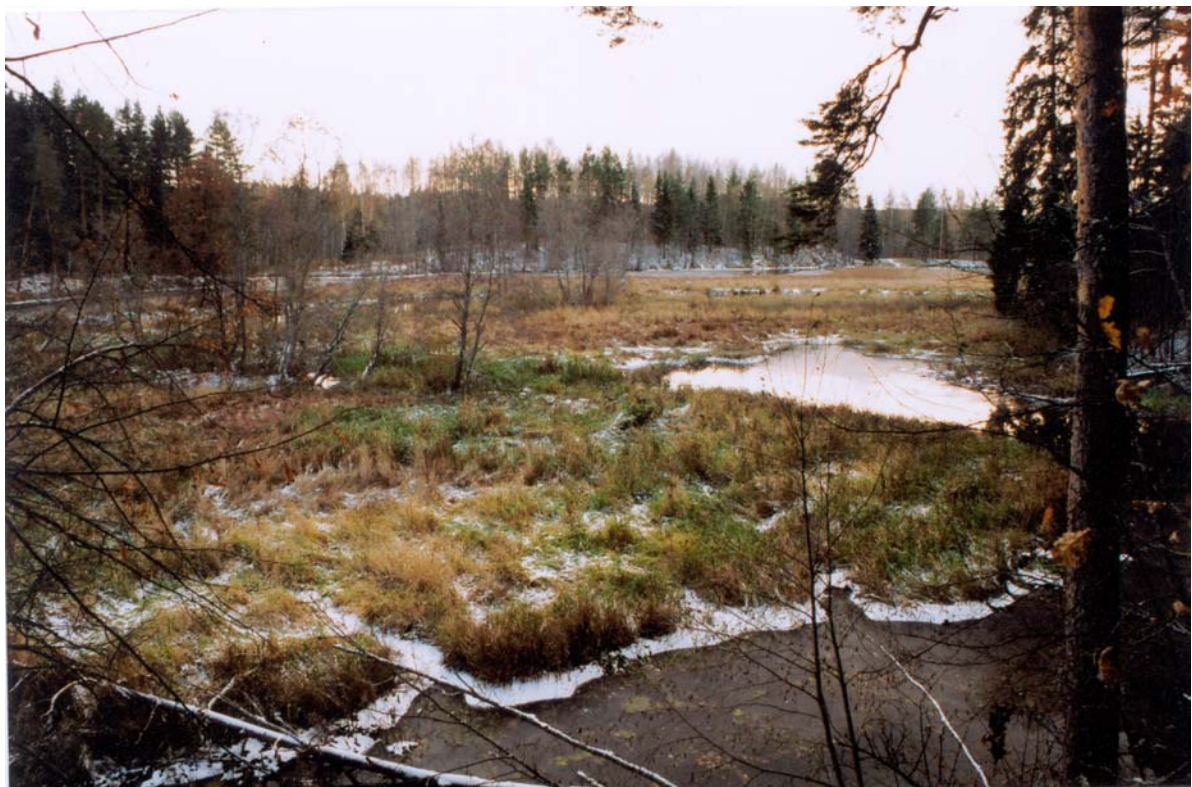
Foto 4. Enne Rahumäe asulat voolab jõgi madala lammi ala vahel kus esineb ka rohkesti vanajõe koolmeid.

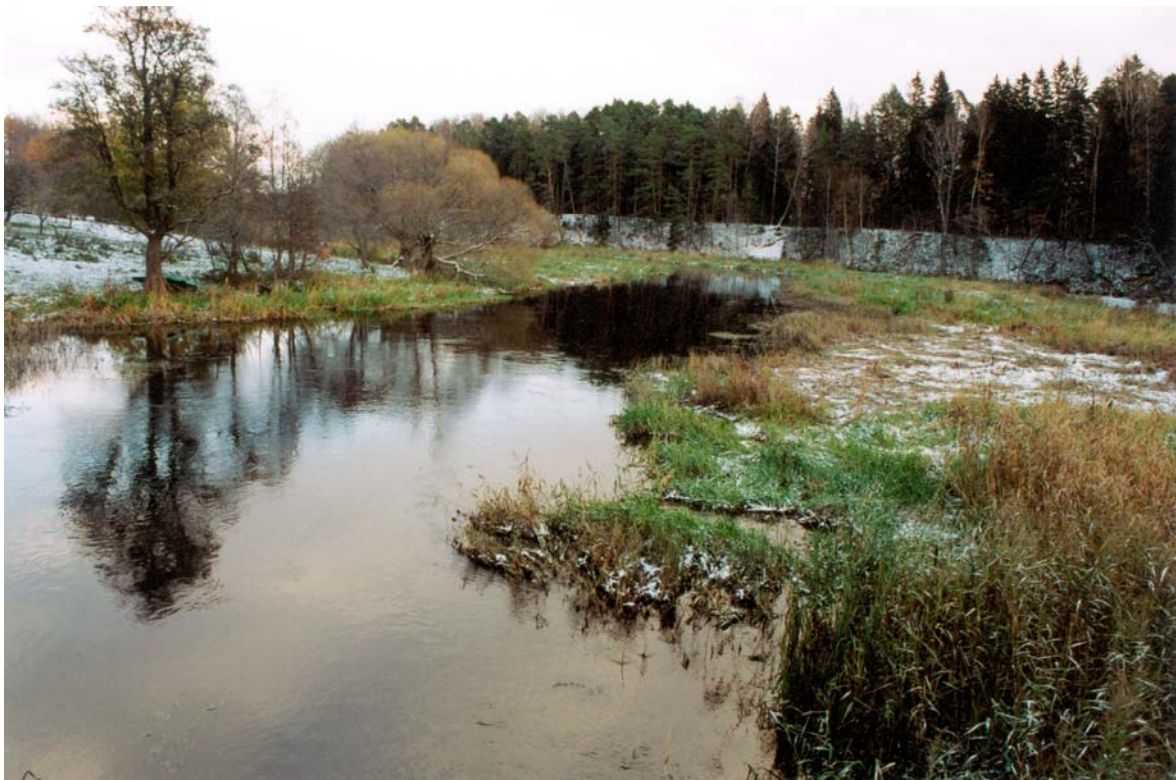
Foto 5. Rahumäe pargi kohal ilmneb juba selgelt Räpina paisjärve mõju.

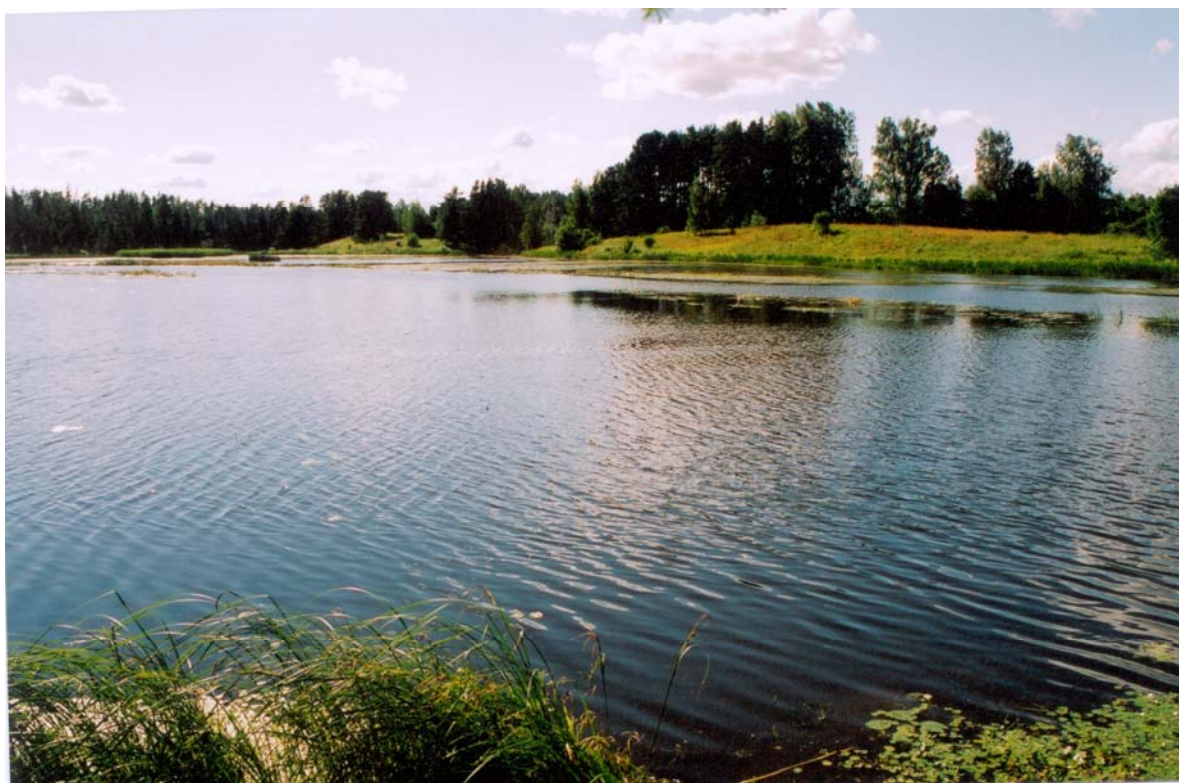
Foto 6. Räpina paisjärv on keskosas üle 150 meetri lai ja paiguti tiheda veetaimestikuga.

Paisjärve pikk ja suhteliselt kitsas säng on moodustunud Võhandu jõe ürgoru piirides Rahumäelt kuni Räpina paberivabriku paisuni. See paisjärv on vana ja toiminud juba pikka aega, mille tõttu on kogunenud jõe põhja rohkesti setteid. Vana jõekalda puistu on hävinud ja säilinud vaid oru nõlvade puistud. Suures osas on kaldanõlvad kultuuristatud ja inimasustuse poolt hõivatud. Põllumajanduslik kasutus on vähenenud ja vahetu kaldaala on kas metsa all või talu aedade ning väikest põllulappidega palistatud (foto 6).

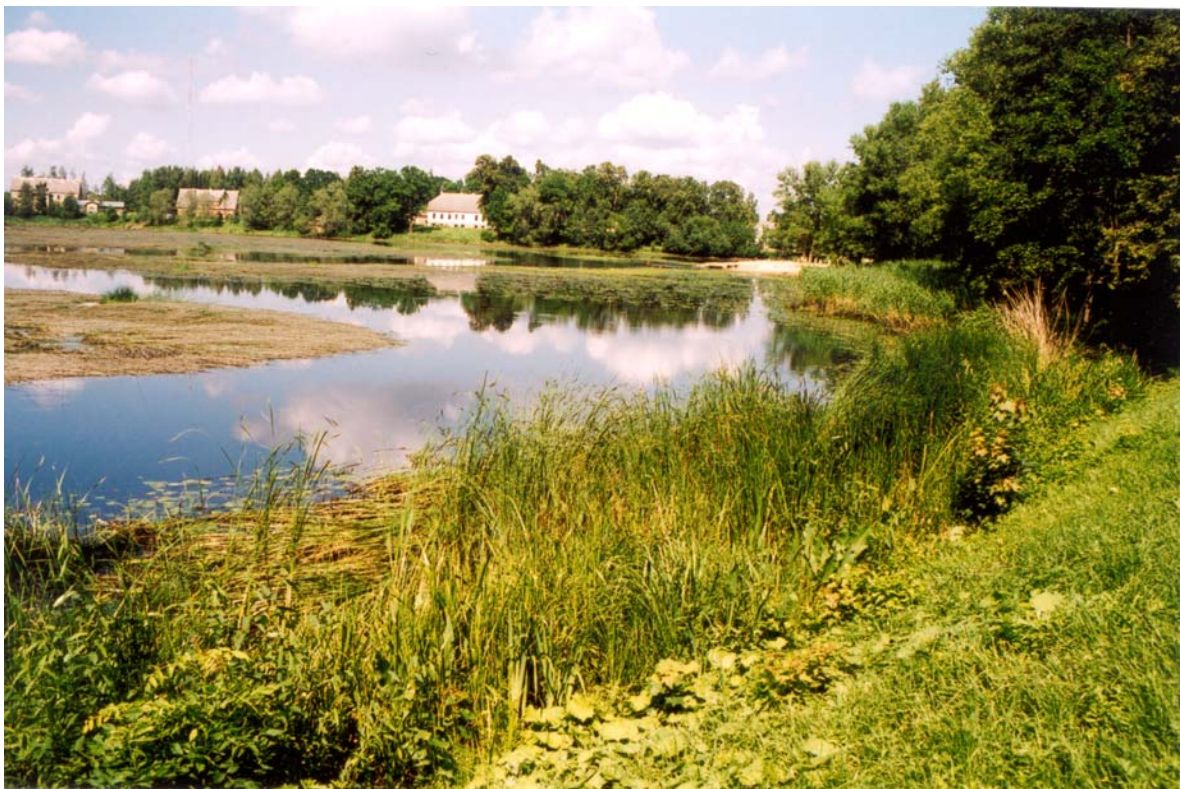
Foto. 7. Räpina paisjärv enne paisu on väga rikkaliku taimestikuga. 2003. aasta suvel oli vesi elektrijaama ehituse ajaks osaliselt alla lastud ja kasvav taimestik lamandunud.

Tingituna suhteliselt väikesest vee süvisest paisutatud alal, on see veetaimestikku täis kasvanud. Taimestikus on valitsevad päideroog, suur-parthein, pilliroog, järv-kaisel, ahtalehine-hundinui. Laiguti esines laialehist-hundinuia, konna-osja. Vees kasvas suurtel aladel kollane-vesikupp, penikeeled, esmajoones ujuv-penikee. Vaiksema vooluga kohtades kasvas soovõhk, kilbukas, kõõlusleht, vesikress, kalmus, kollane-võhumõök (Lisa 1 tabel 4; fotod 7-10)

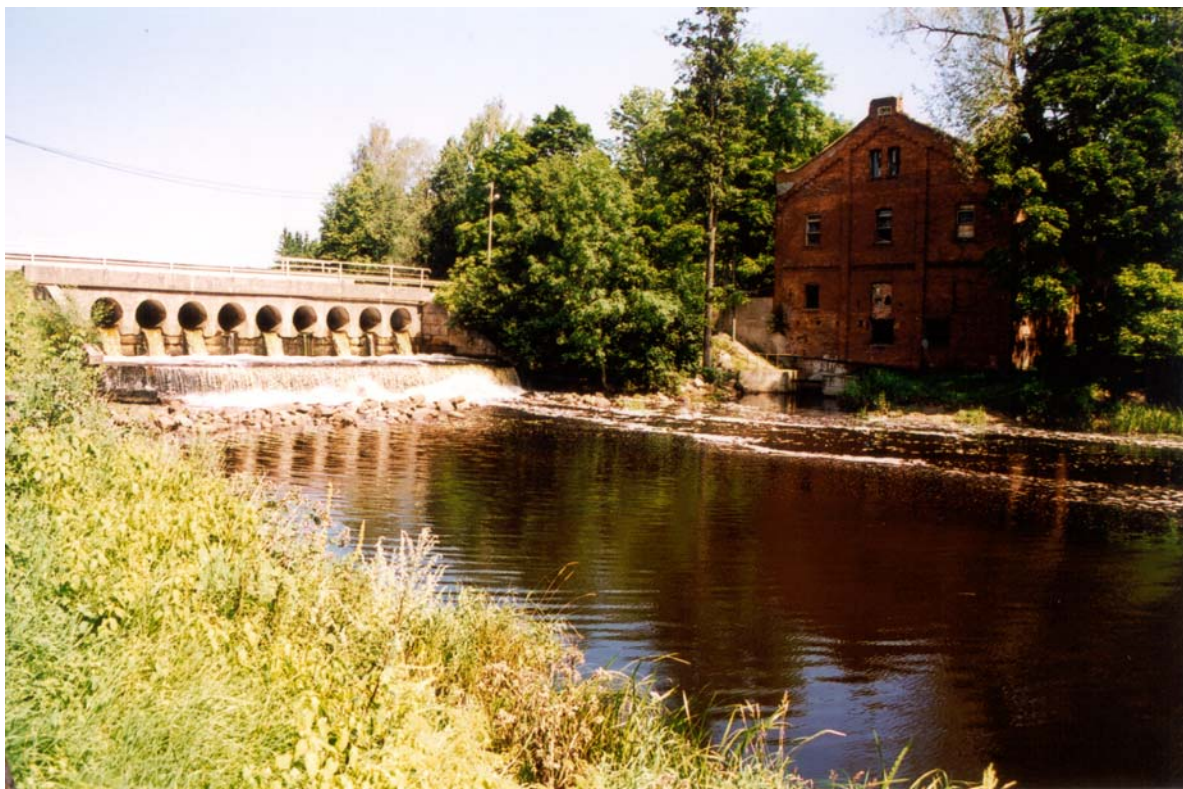
Foto 8. Räpina paberivabrik ja üheksa truubiga läbivoolu pais 2003.aasta suvel.

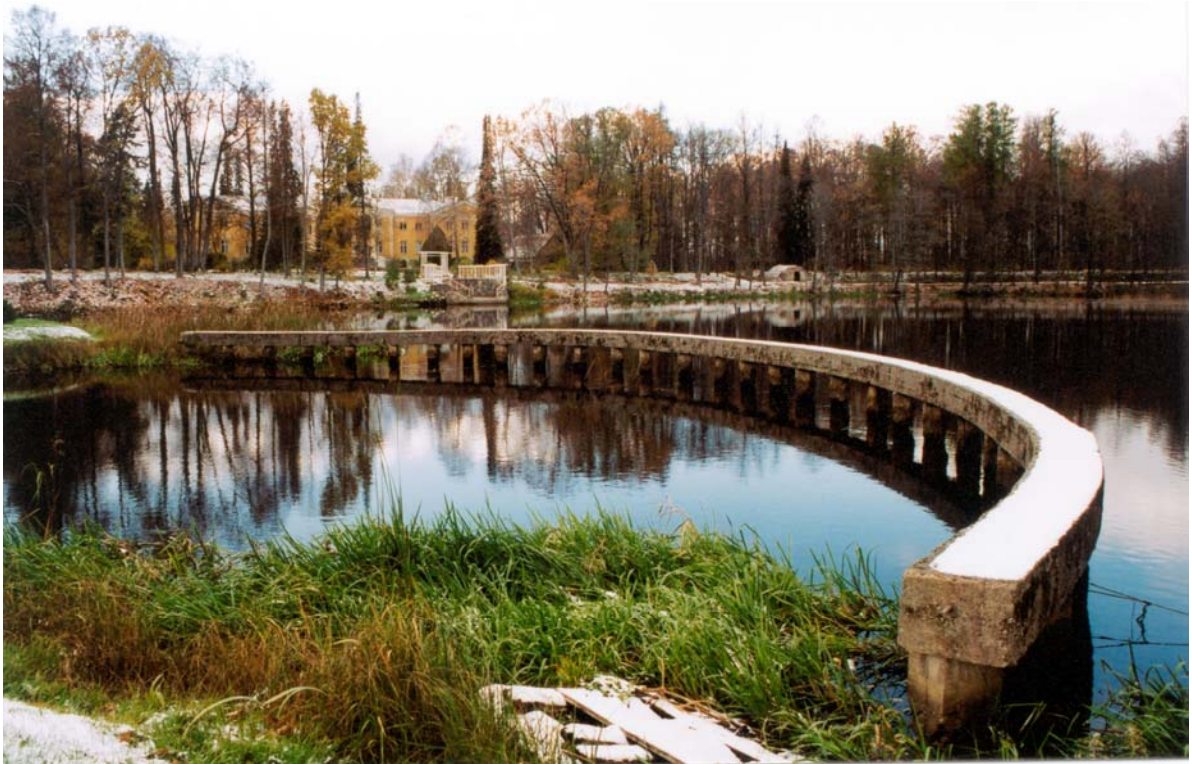
Foto 9. Paisu läbivoolu ees olev palgi tõke, mis takistab truupide ummistumist ajupuudega.

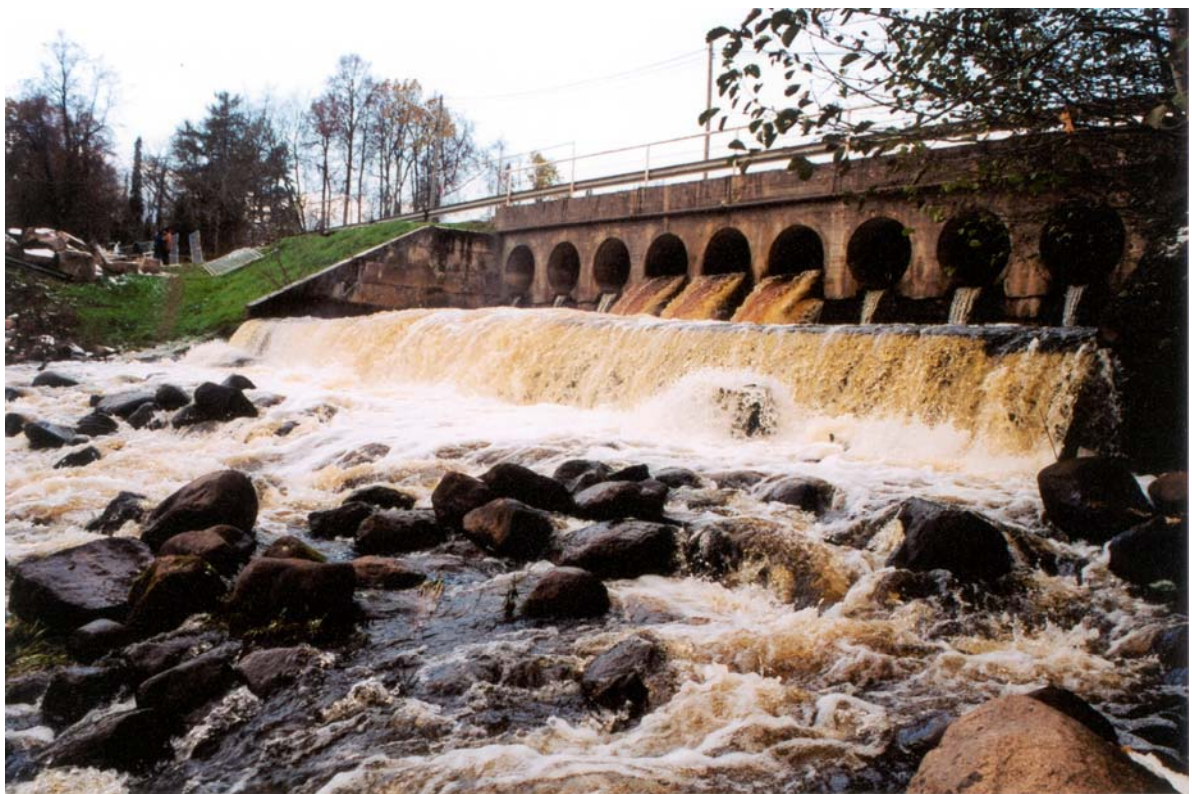
Foto 10. Paisu alune ja vee kaskaadid aitavad eemaldada vees lahustunud gaase ja soodustavad vee paremat aeratsiooni ja rikastumist hapnikuga.

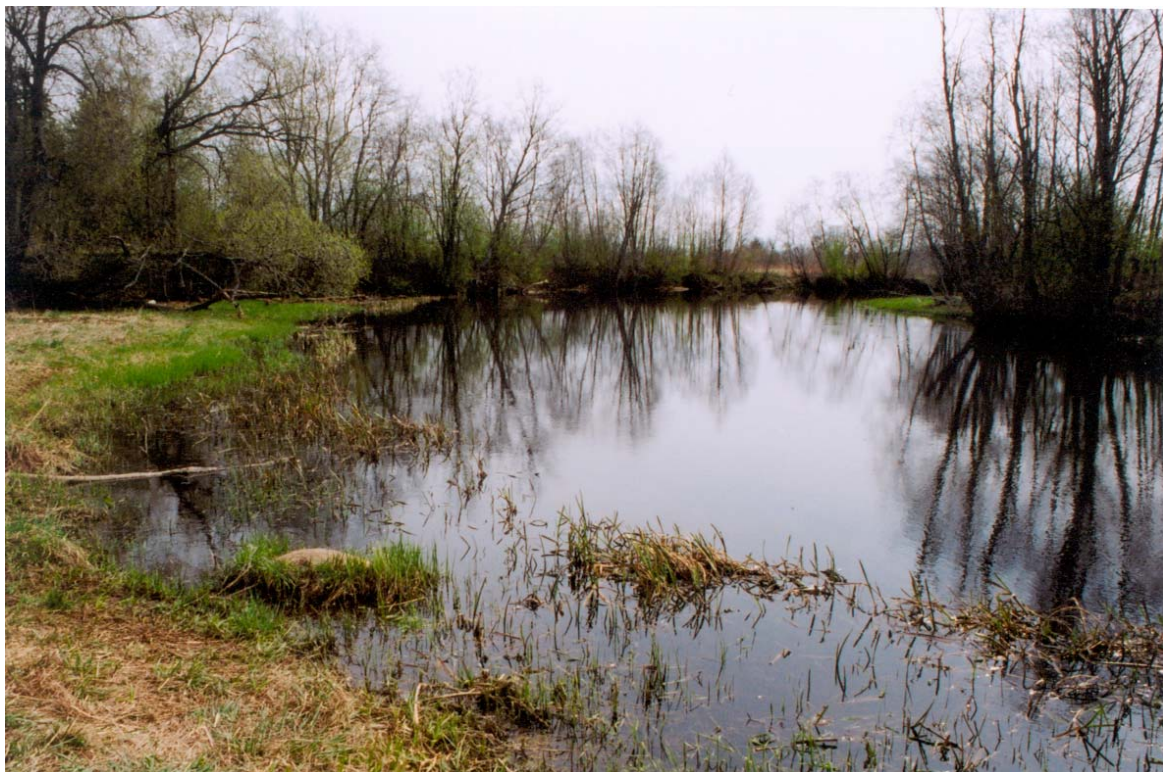
Foto 11. Võhandu jõgi Ristipalo uurimispiirkonnas.

Räpina paberivabriku paisust kuni suudmeni voolab jõgi oma looduslikus sängis (foto 11). Vaid lühike lõik Räpina-Võru mnt. silla juures ja Võõpsu silla juures on kaevatud sängis. Jõgi on siin suhteliselt mõõduka voolukiirusega, mis aeglustub Mädaajõe suudme piirkonnas (foto 12). Jõe põhi on valdavalt kivikas-kruusane, paiguti savine. Kaldaservad kamardunud ja palistatud tarna, roogheina ja suure-partheina vööndiga. Paiguti esineb konnaosja, Võõpsu ja sealt allavoolu hakkavad kaldaservas valitsema pilliroog, ahtalehine-hundinui ja madalamates kohtades kõõlusleht ja vesitakjad. Kaldaserva madalates kohtades vees on ülekaalus kollane vesikupp ja penikeeled (lisa 1/ tabel 4)

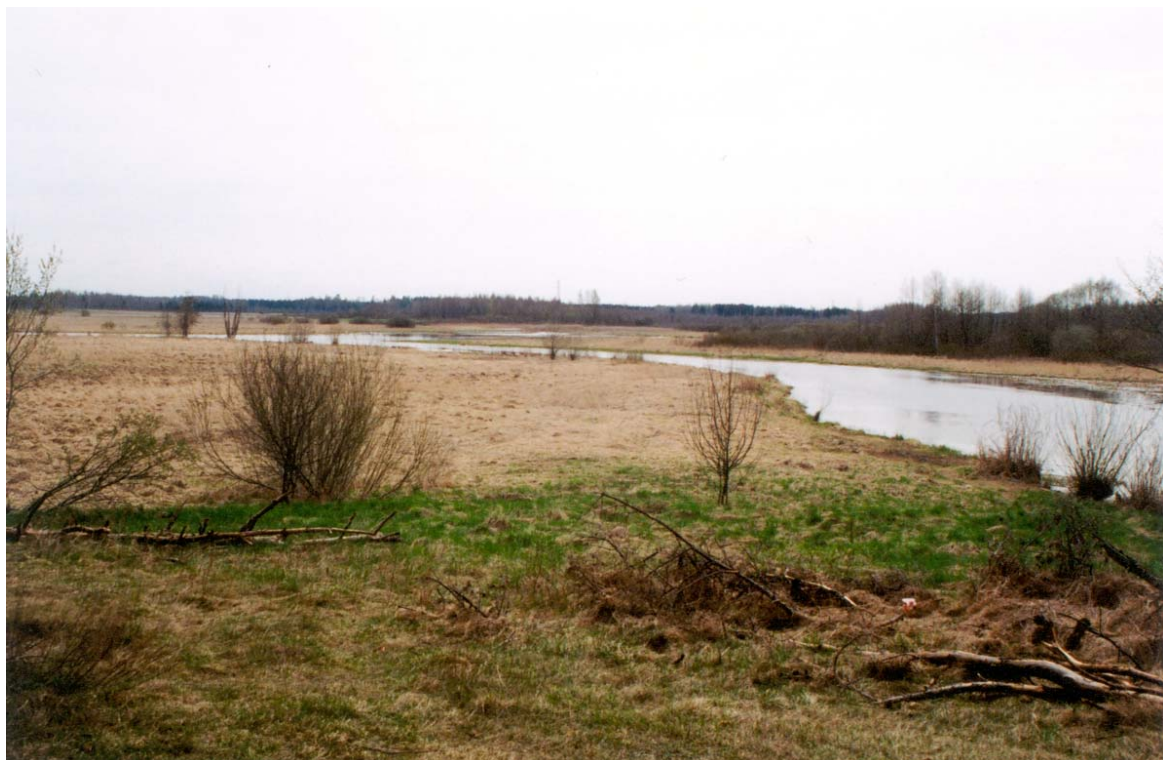
Foto 12. Alamjooksul on jõgi väikese languse ja madalate kallastega ning rohkete vanajõe koolmetega. Võhandu jõgi Mädaajõe suudme piirkonnas.

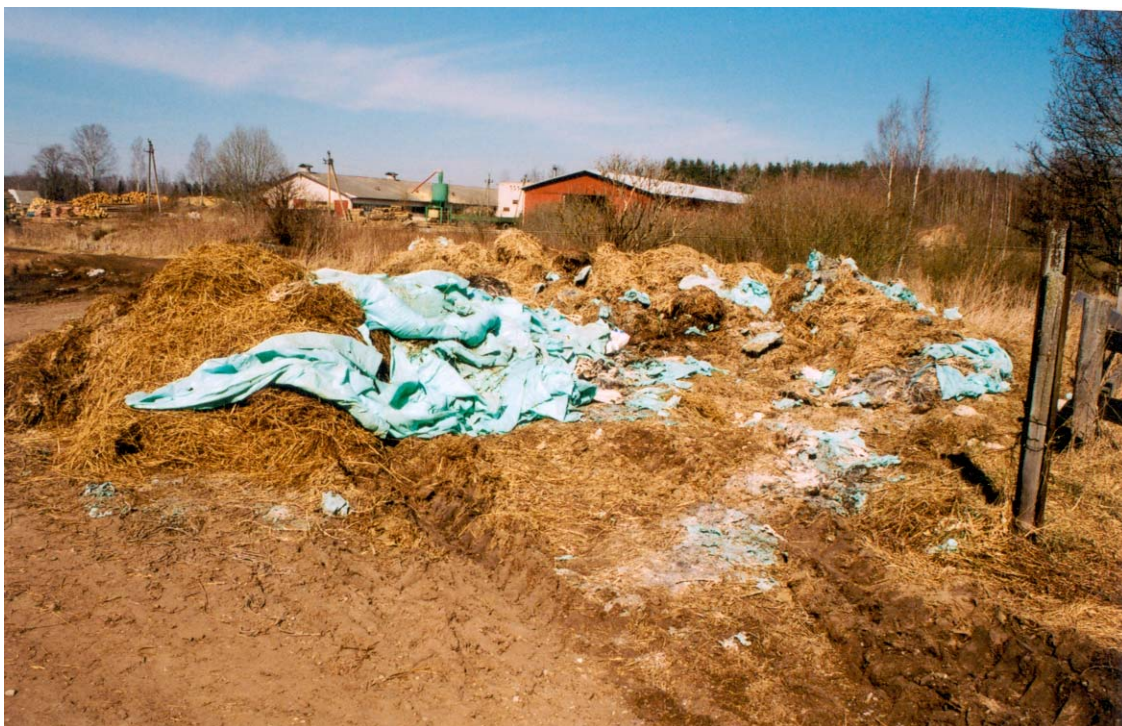
Foto 13. Leevaku lautade sõnnikuladustamise koht.

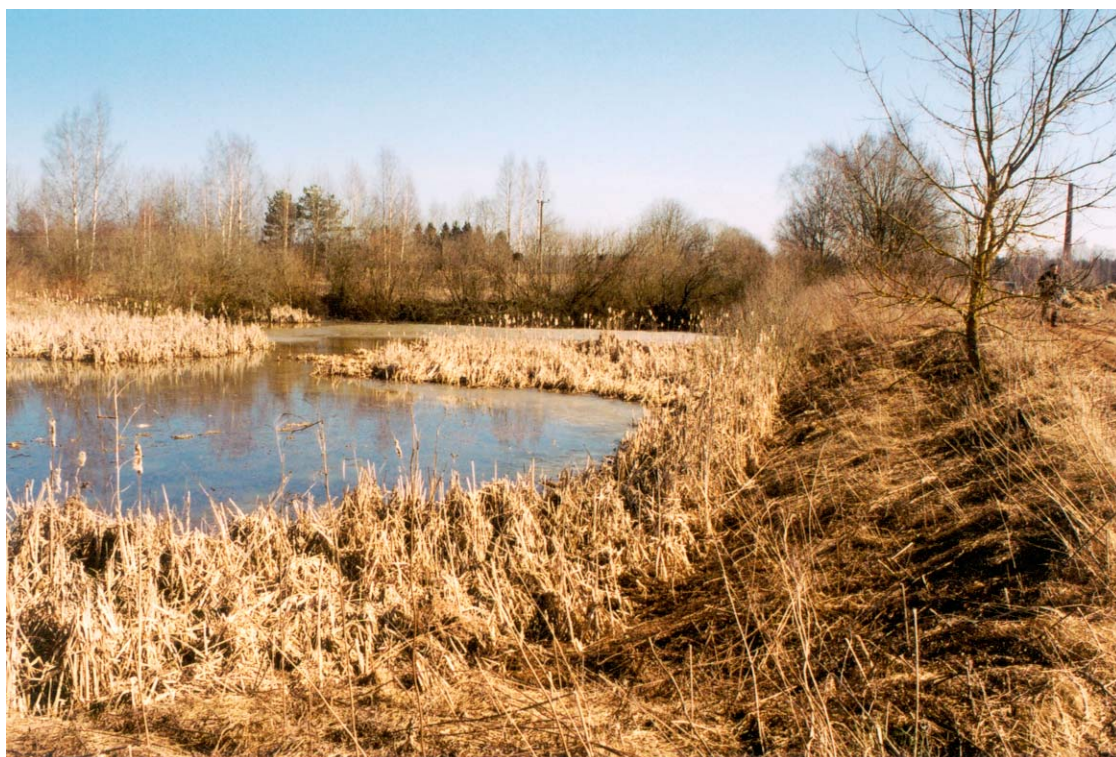
Foto 14. Leevaku lautade juures paiknevad biotiigid on servades täis kasvanud laialehiste hundinuia ja tiigi pinnal kasvab lemle.

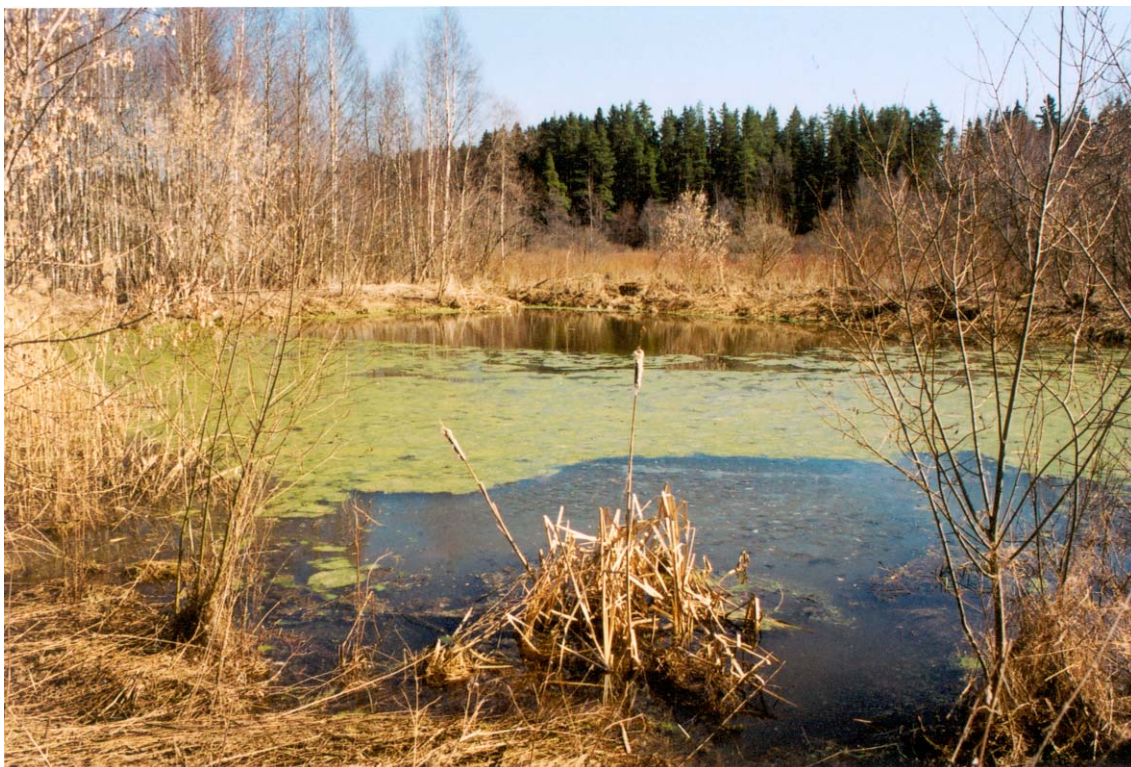
Foto 15. Leevaku asula reovete puhastustiigid on kobraste poolt läbi uuristatud ja sissevoolu trass on umbes ja reovesi jõua ülemise sissevoolu tiigini vaid imbud kopra urgude kaudu alumisse tiiki ja sealt edasi kraavi kaudu jõkke.

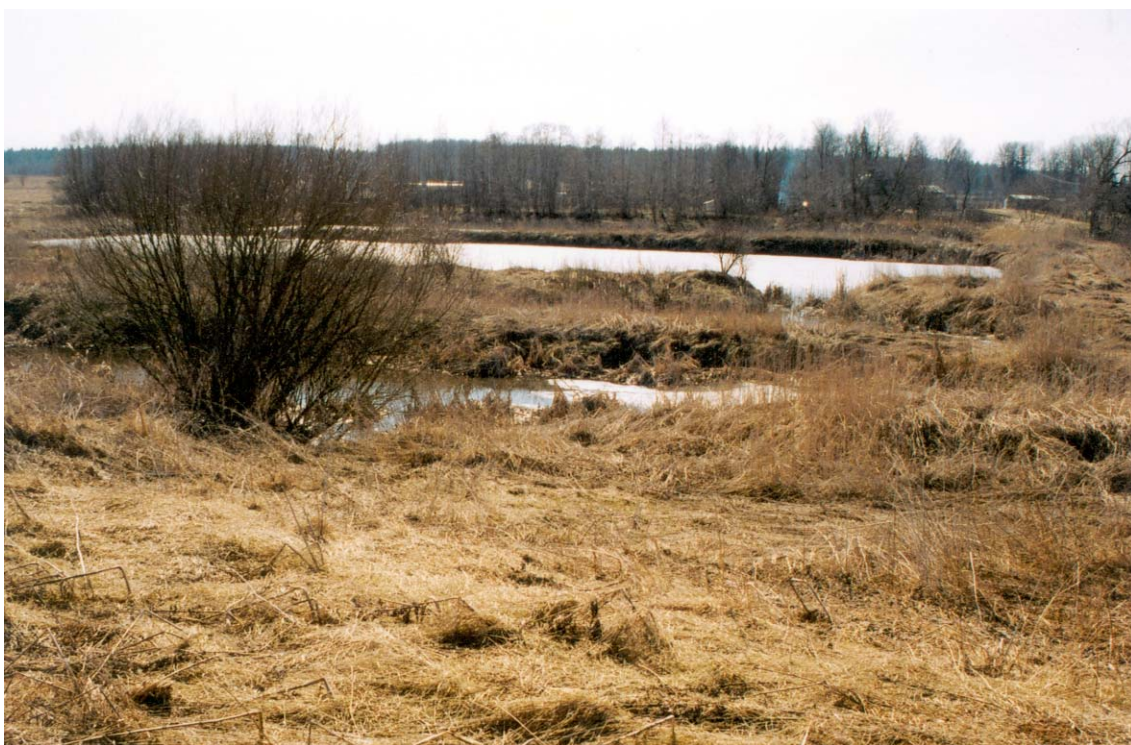
Suuremaks reostajaks kahtlemata on Rápna linn ja selle puhastusseadmetest lähtuv vesi. Rápina linna biopuhastiks on aktiivmuda aerotankid, mis rahuldavalt oksüdeerivad orgaanilist reostust, kuid puudub lämmastiku- ja fosforiärastus. Puhastitest suunatakse vesi biotiikidesse, millest kontrollimise päeval suubus jõkke suhteliselt puhas vesi. Paraku ei ole teada keskkonnale ohtlike ainete sisaldust vees. Jääkmudaväljakud on väga ebamäärasel seisus ja vajaksid korrastamist. Kogu puhasti kompleks vajab renoveerimist (foto 16).

Foto 16. Räpina linna puhastusseadmete biotiigid.
