## Hingu oja

Vaatluse aeg 17.04.2022

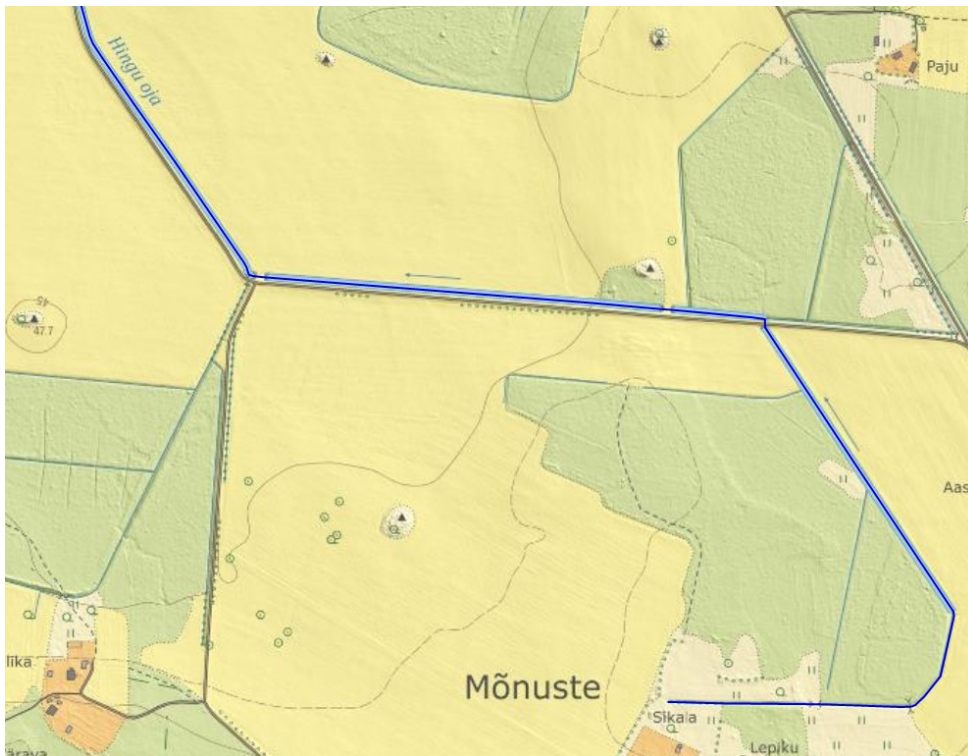
1) Hingu oja on KKRis märgitud algama Mõnuste küla keskuse lähedalt maaparanduskraavist.

**Ettepanek:** Viia Hingu oja ülemjooks KKRis ja ETAKis kooskõlla oja ajaloolise ülemjooksuga.

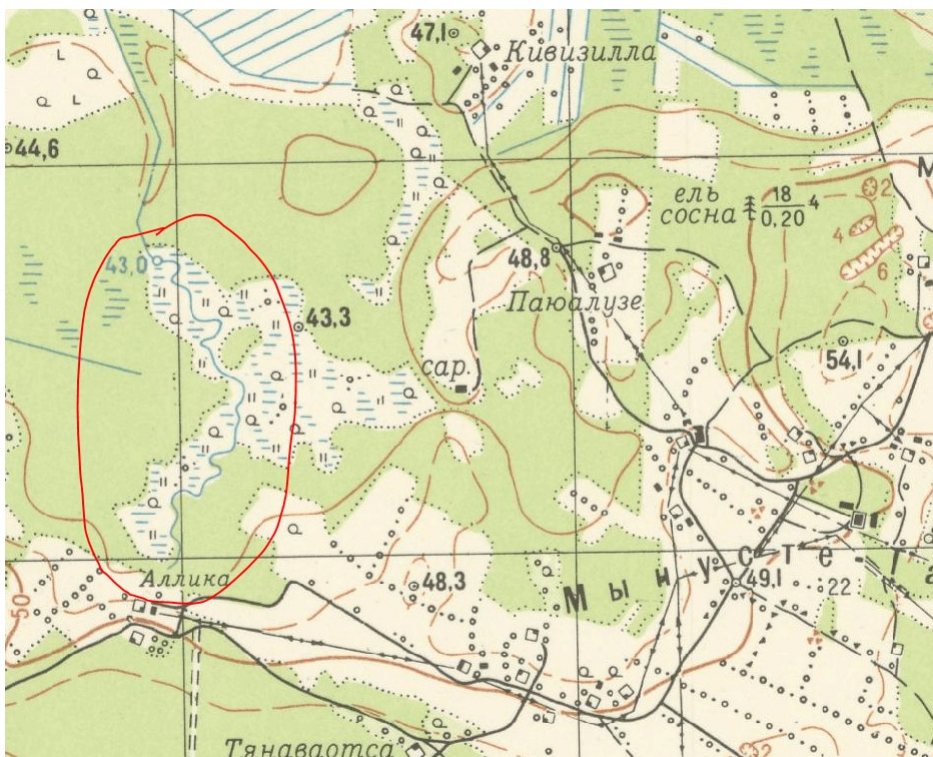
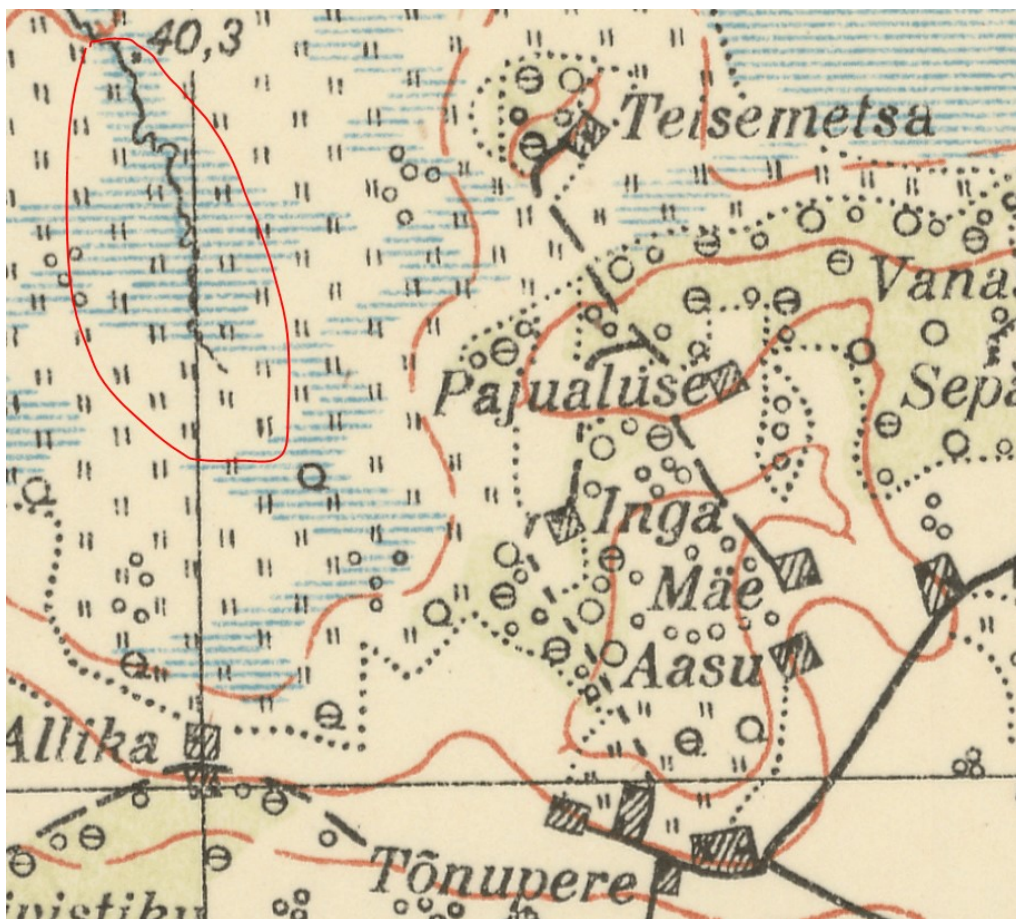
2) Ajalooliste kaartide järgi oli oja looduslik lähe aga Allika talu juures ning praegust ülemjooksu polnud veel 1972. aasta topokaardilgi olemas.

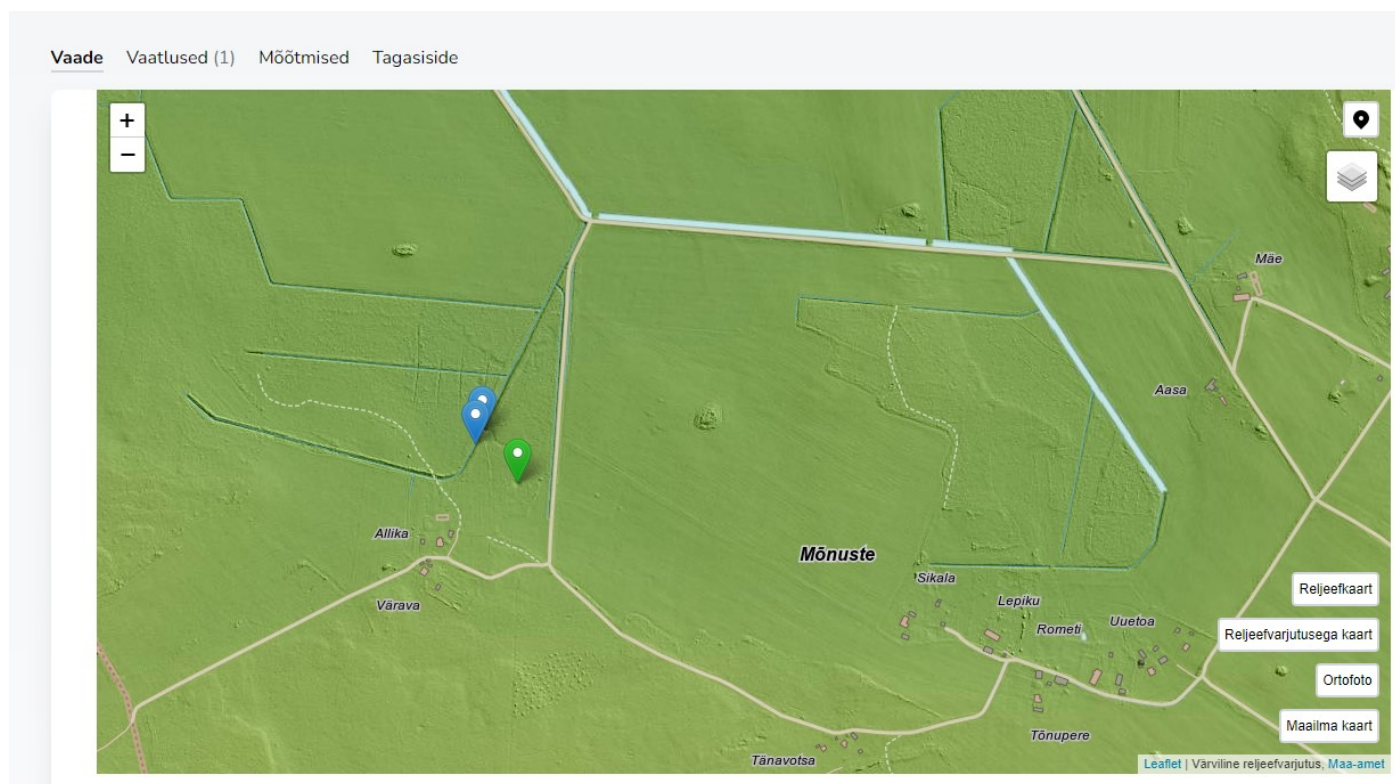
4) Välikontroll 17.04.2022 kinnitas, et üks suur ja paar väikest allikat on alal olemas

(<https://allikad.info/springs/EE02229>):

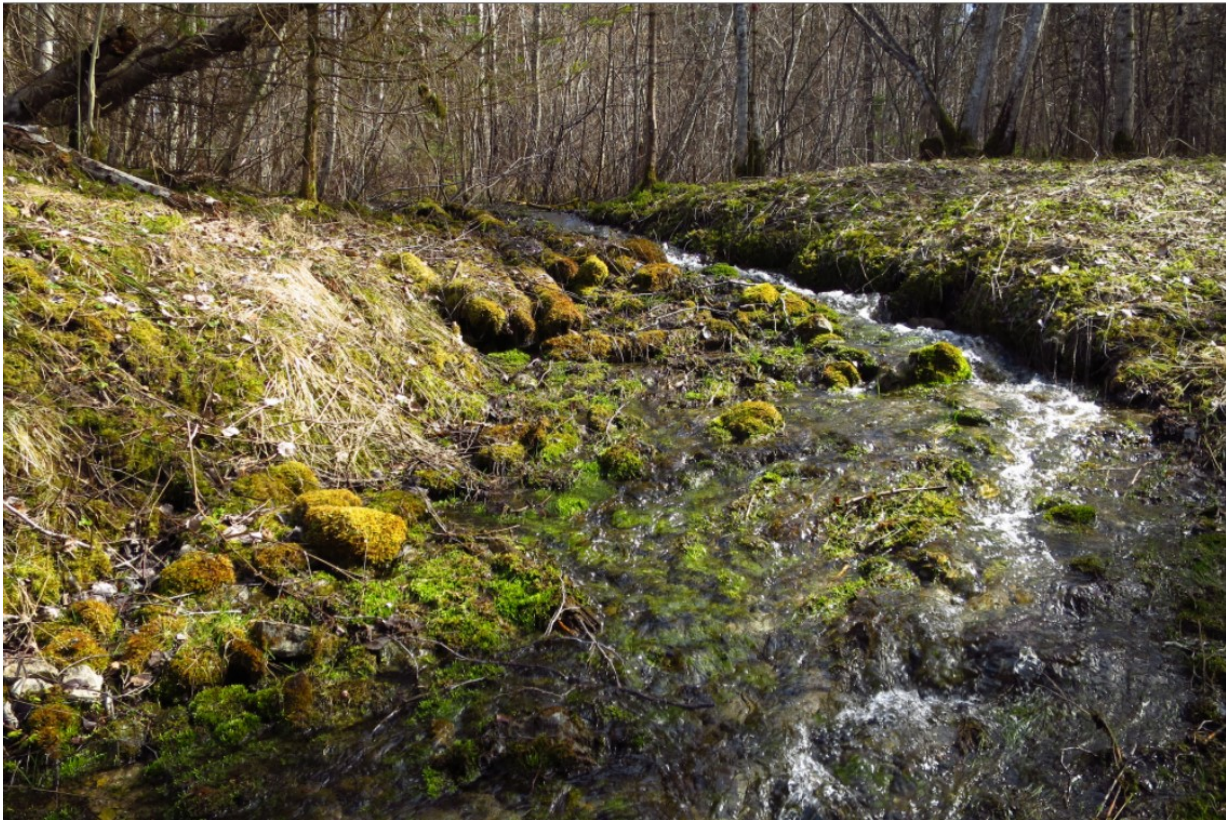
5) Allikast allikad.info koodiga EE02229 algab veerohke oja, mis voolab mööda reljeefivarjutuspildilgi selgelt eristuvat nõva loode poole, suubub kuivenduskraavi ning voolab edasi põhjaloode suunas (pildil on oja suubumiskoht maaparanduskraavi):

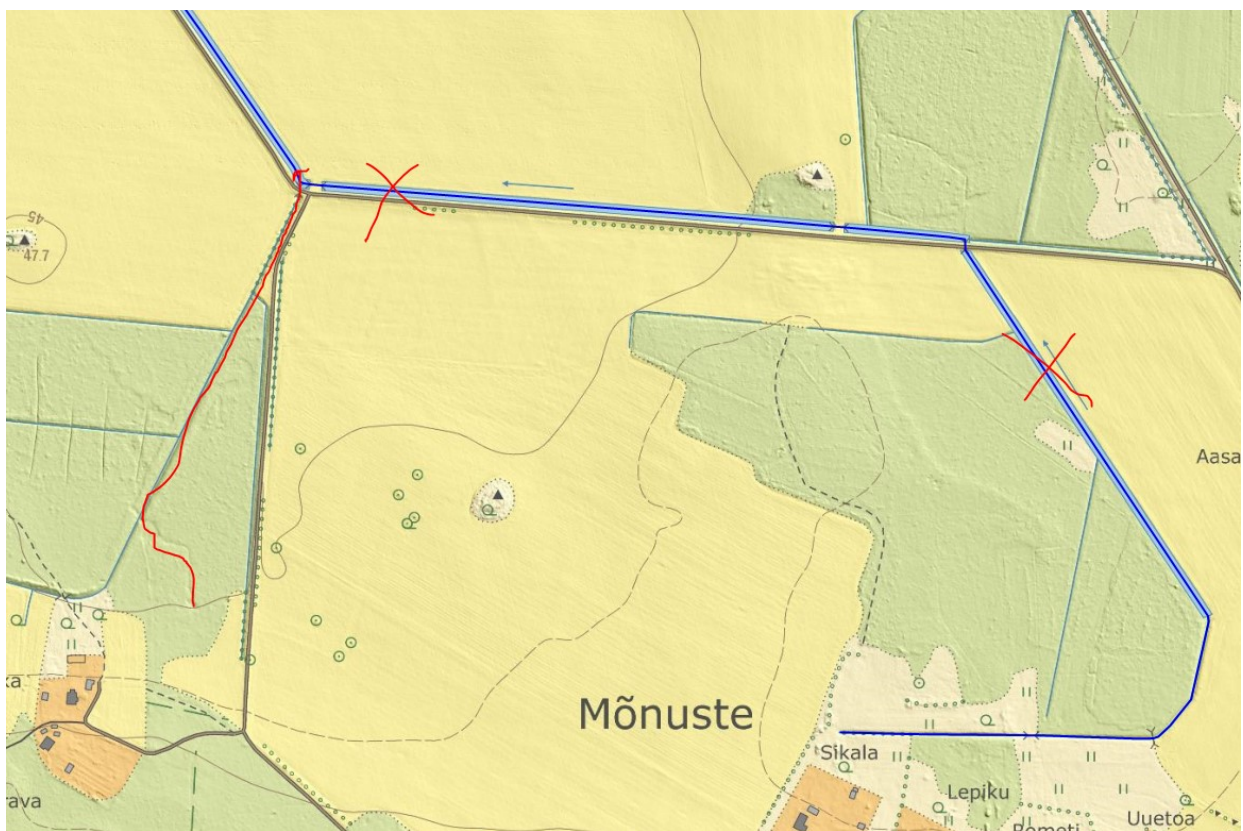
6) Seega tegelik Hingu oja ülemjooks kulgeb nii ning praegune ülemjooks on täielikult tehislik:
