## Kalme oja (VEE1081100) lähte vaatlus

Vaatluse aeg 27.04.25. Vaatleja Marko Vainu

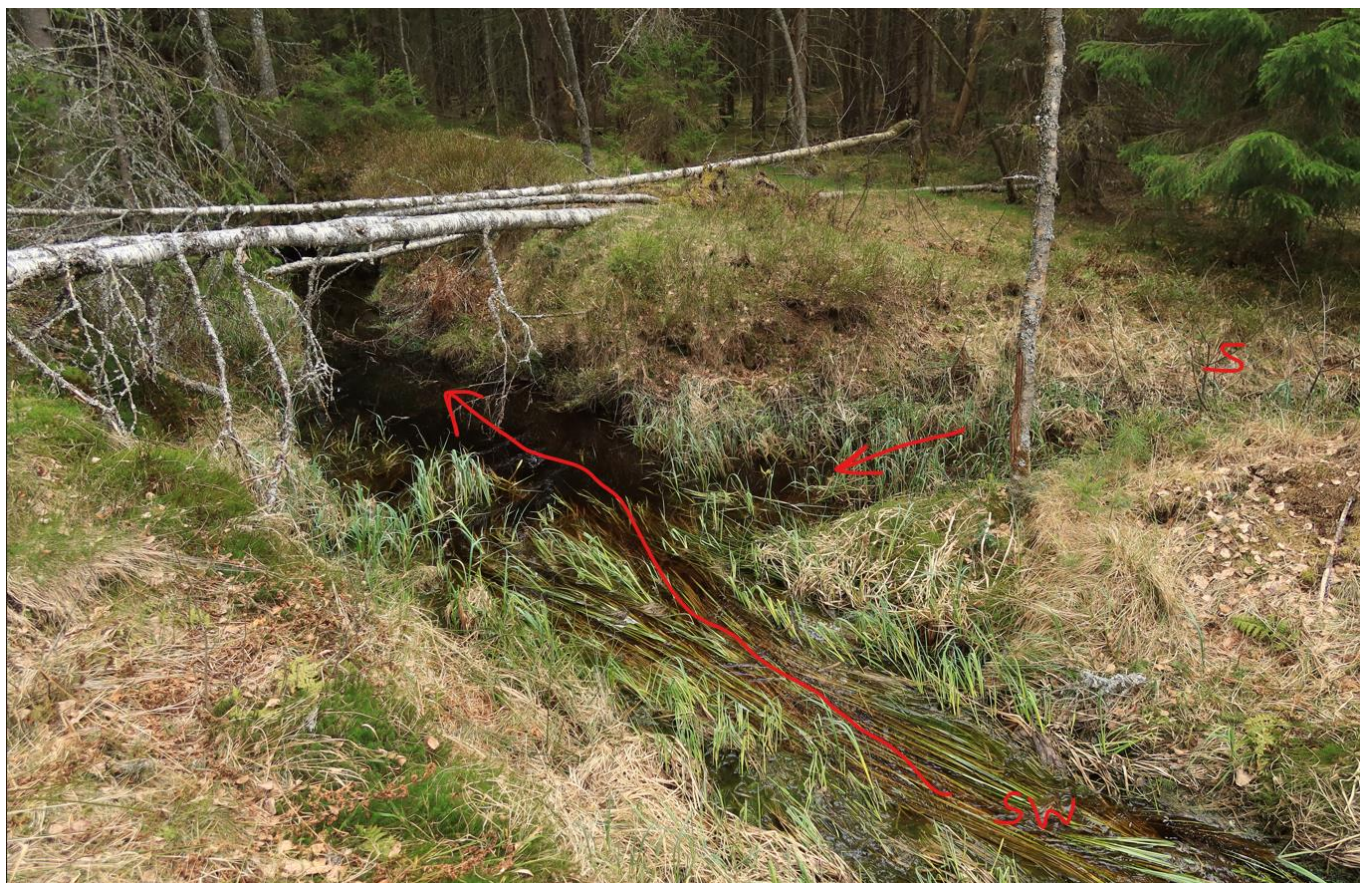
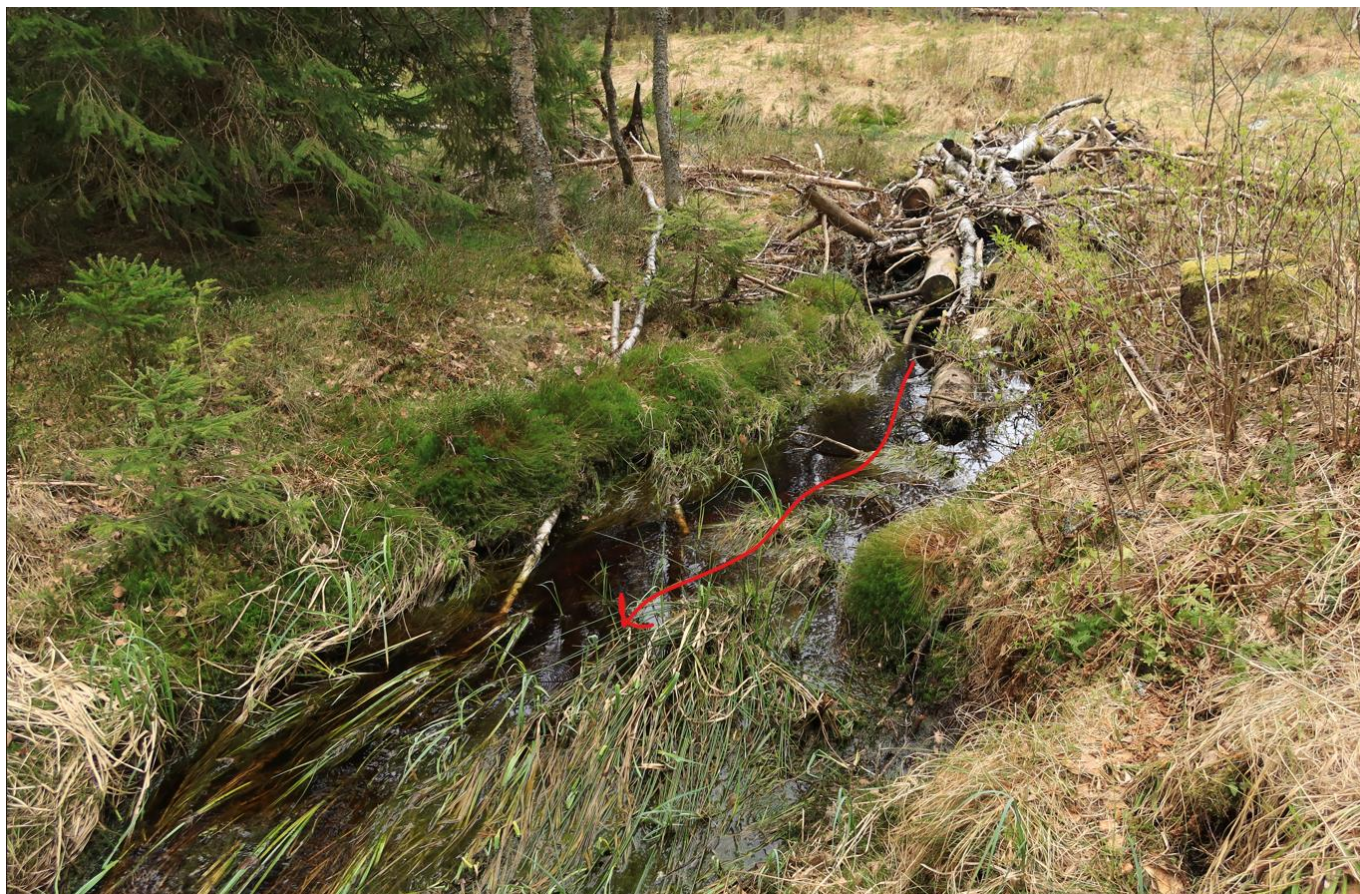
1. Kagu poolt rabast voolas ohtralt pruuni vett. Veidi voolas ka lõuna poolt kraavist:

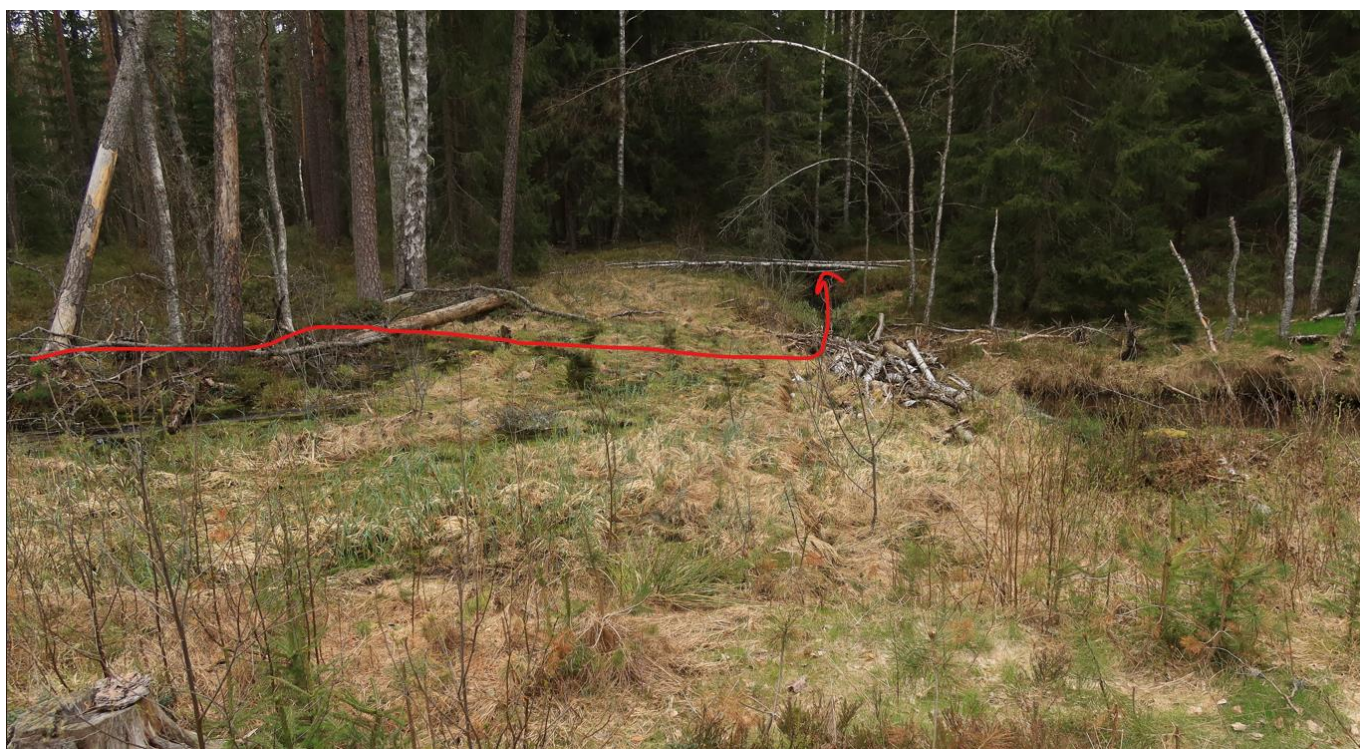
2. Vesi voolab ilma konkreetse sängita üle kõrgema paisu ees oleva laia „platoo“, mille jalamile on kuhjatud ilmselt erosiooni vältimiseks puutüved (vt. ka eelmise punkti teist pilti):

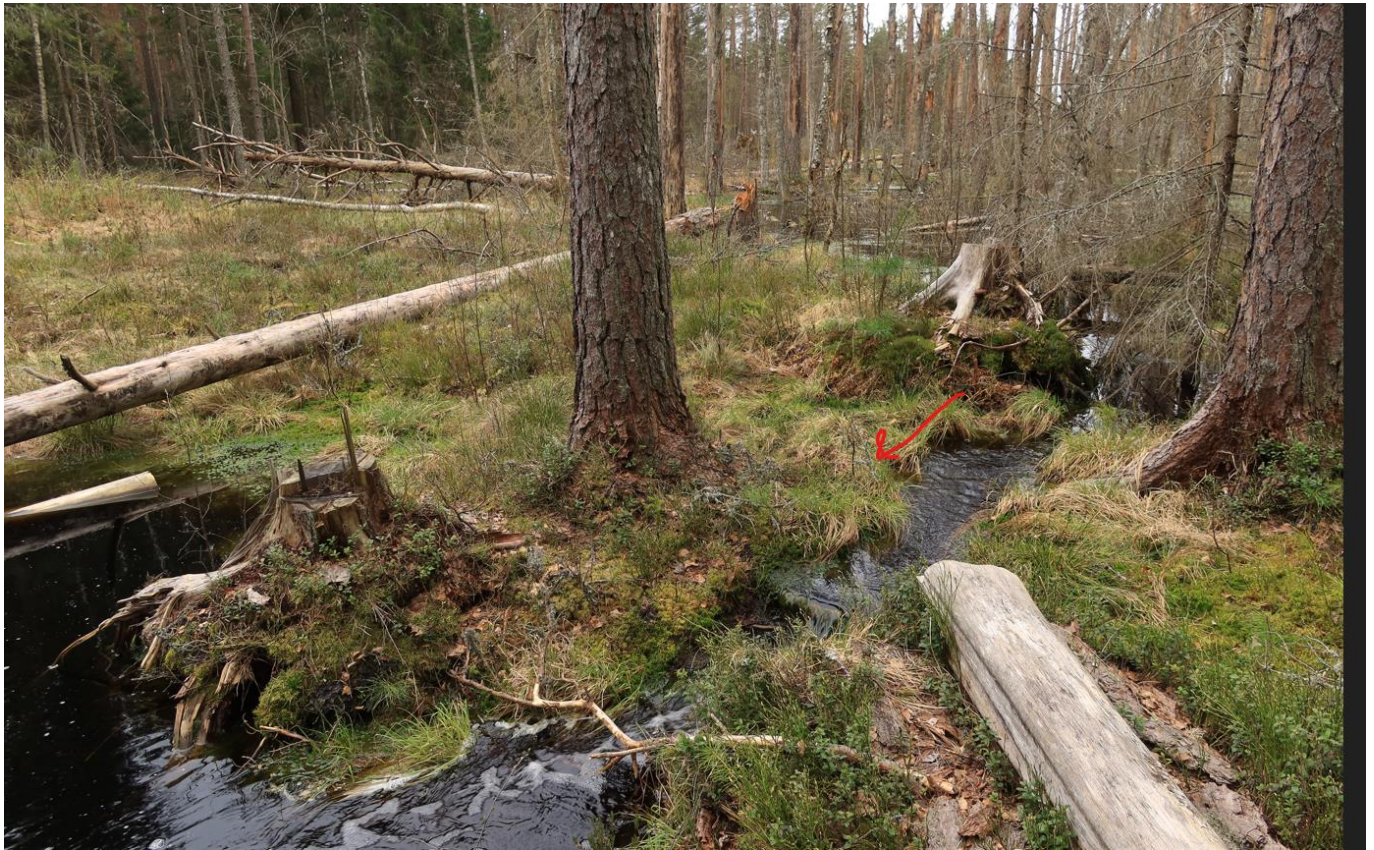
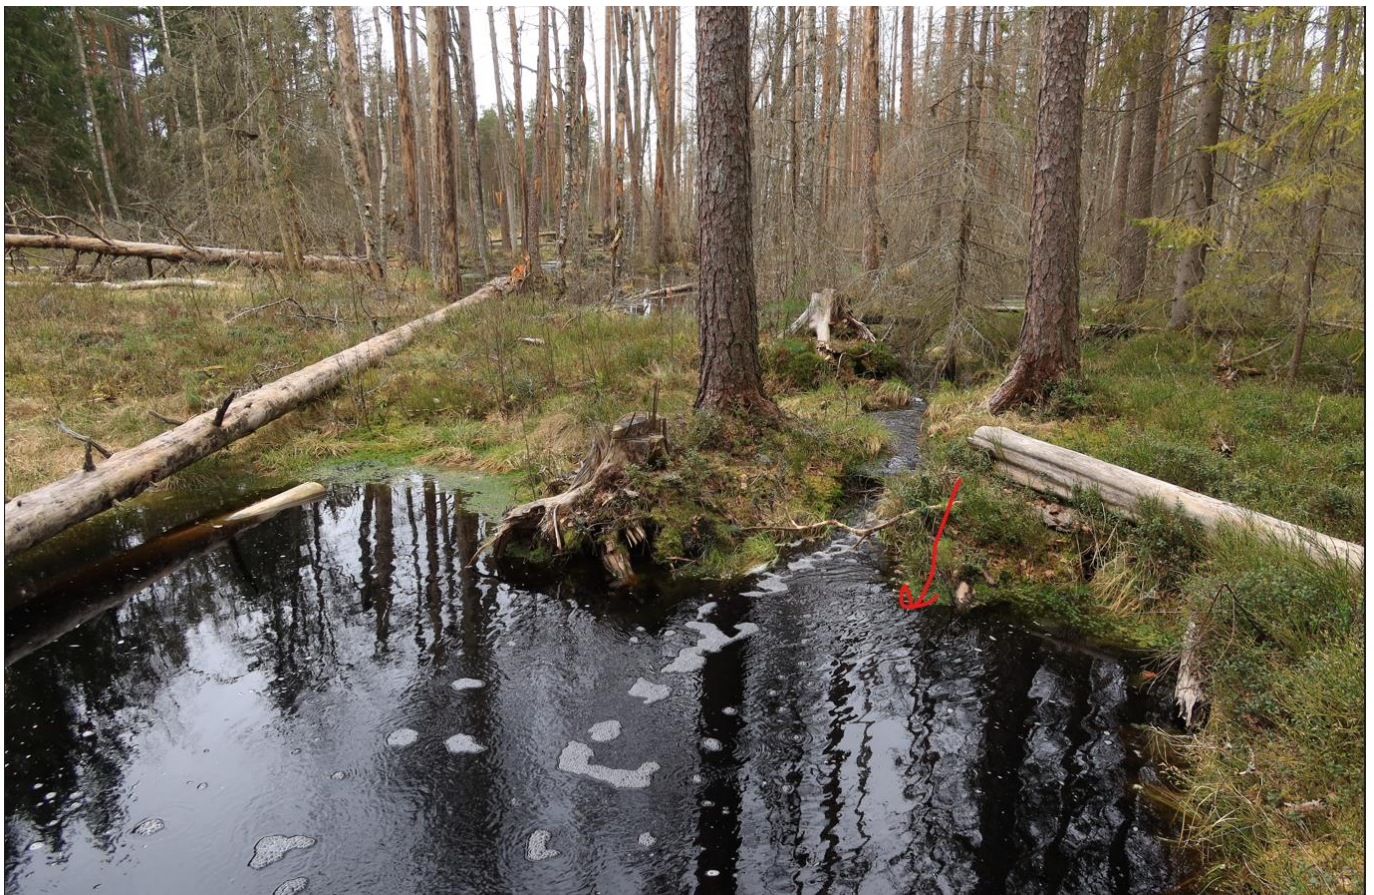
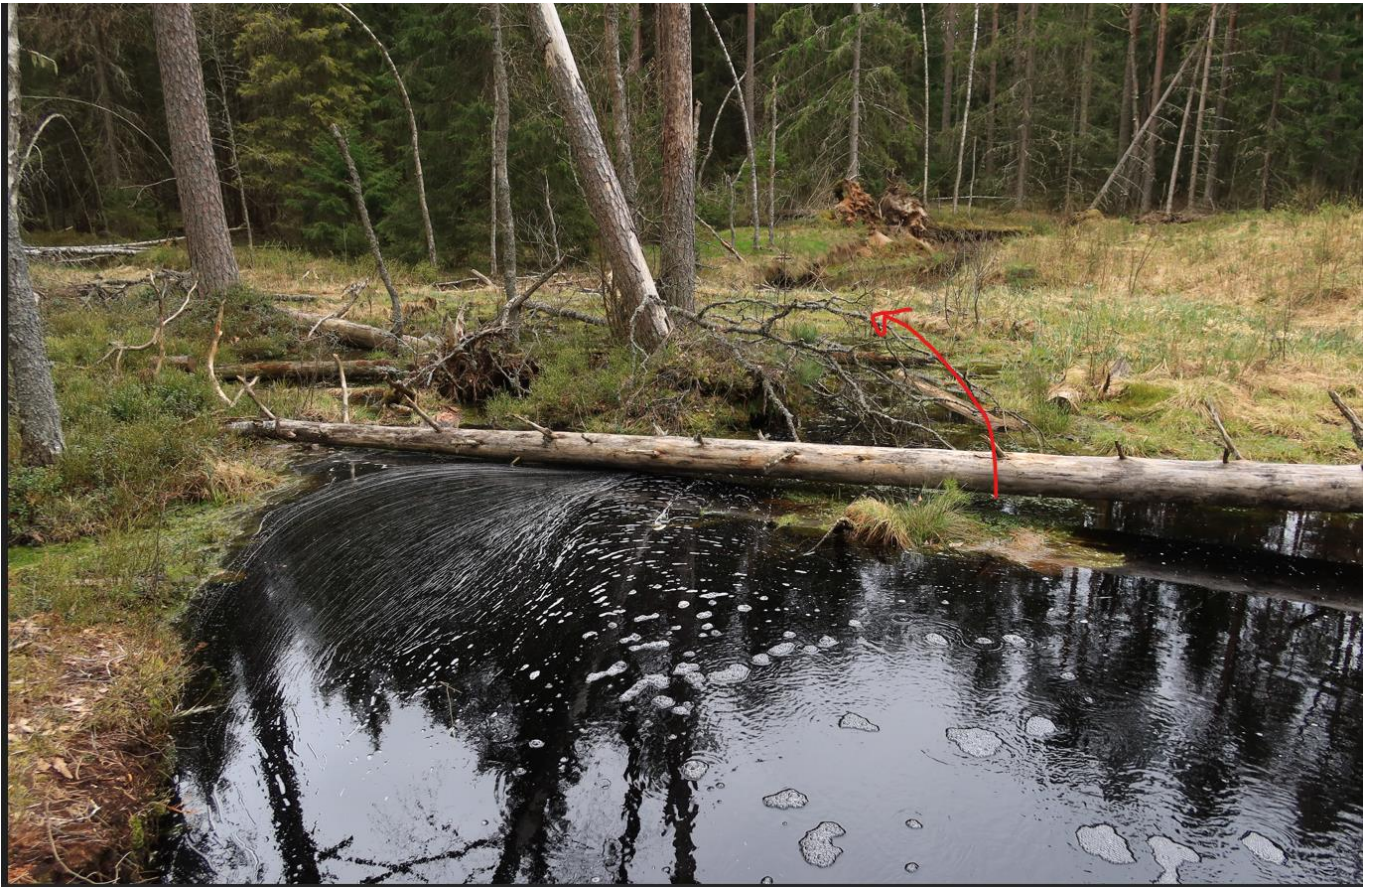
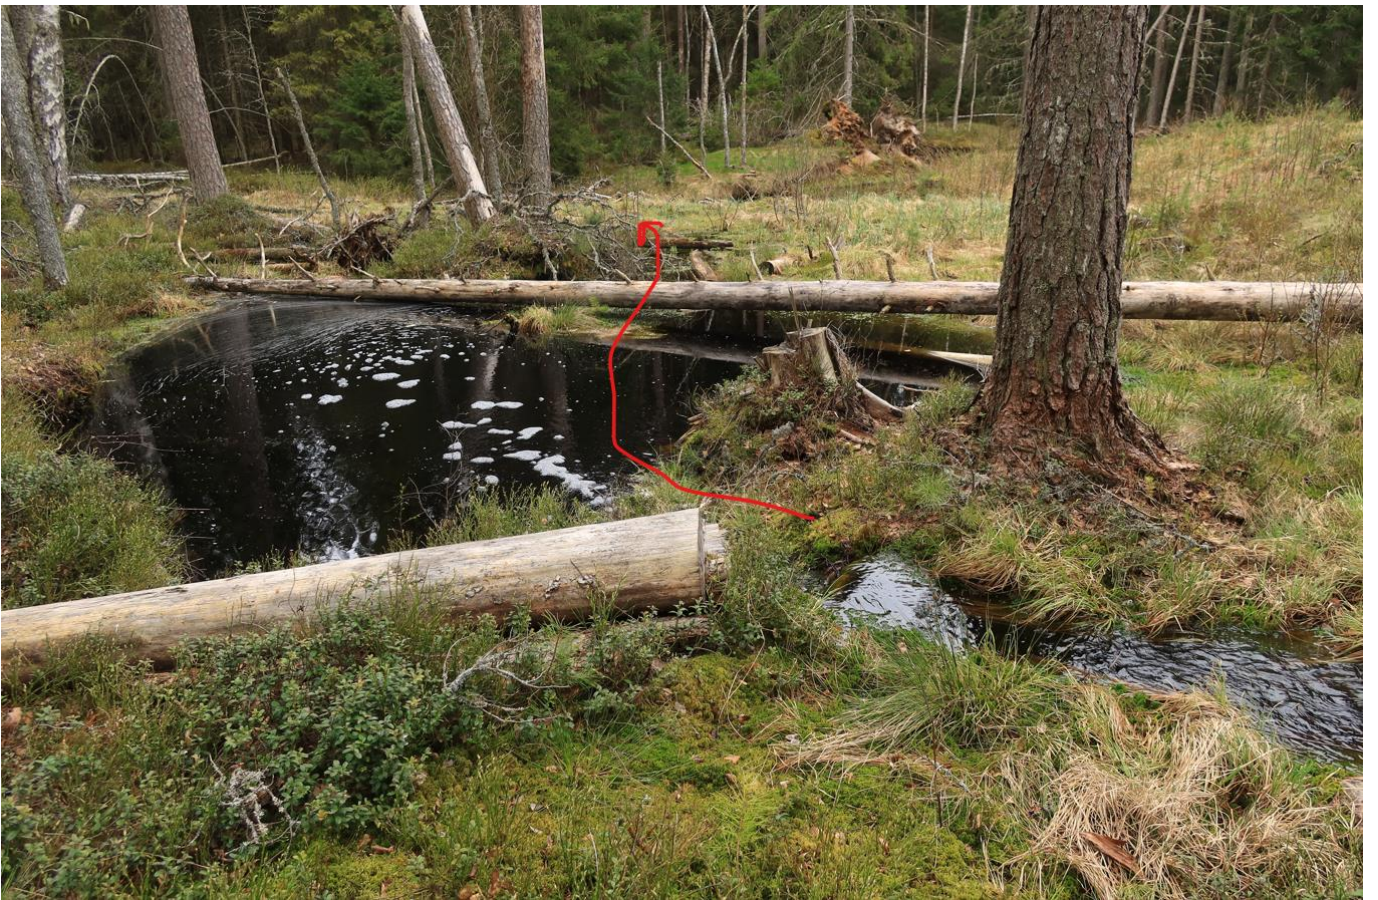
3. Oja on kujundanud pärast sootastamise paisude rajamist endale uue lähte. Viimasest paisust lääne poole jäävalt üleujutusaltalt algab nire, mis on paisust põhja poole uuristanud sāngi, kus vesi voolas kiiresti. Pärast paisu harjast möödumist on moodustunud veesilm. Sellest voolab vesi välja üle eelmises punktis kirjeldatud platoo:

**Järeldus:** Kalme oja algab pärast soo taastamiseks rajatud paisude rajamist viimase paisu taha moodustunud üleujutusosalalt ning on uuristanud endale paisust mööda uue sängi. Seetõttu on sobilik lugeda oja lähteks vaatluspunktis 3 oleva sängi algus.

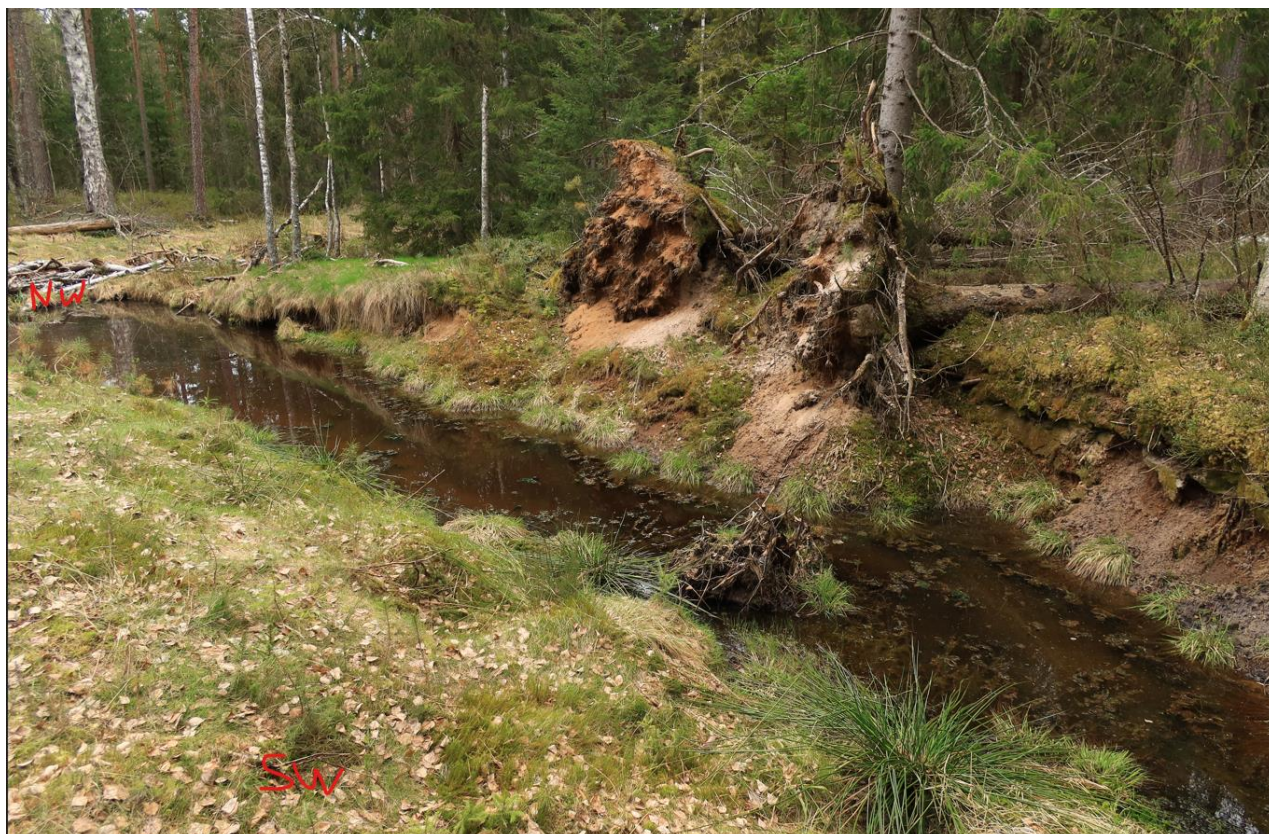
4. Süvend, millest ilmselt kaevati materjali paisu rajamiseks. Selles oli vesi sees, kuid ida poolt mööduva kraaviga see ühendatud pole:

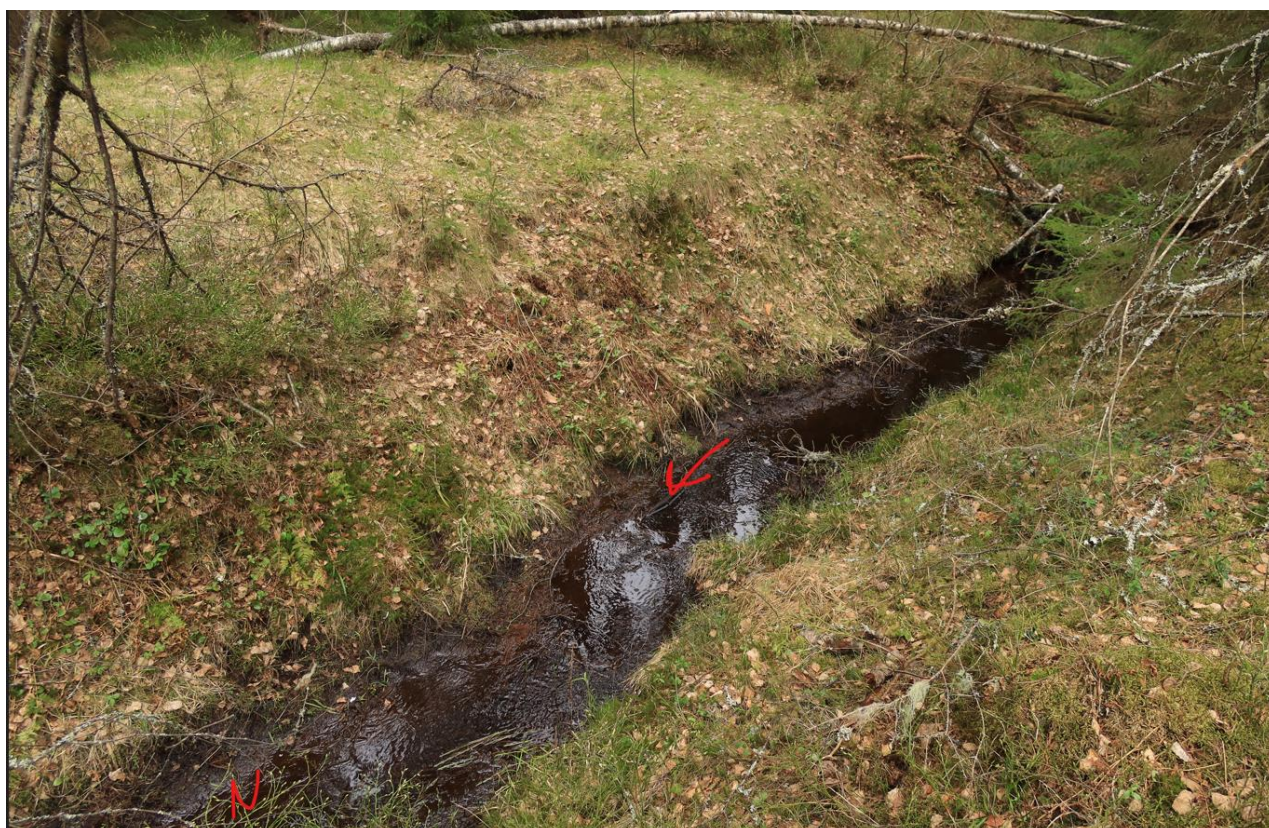
5. Kraavis voolas veidi vett põhja poole:
