## Tallilombi VEE2107860 vaatlus

Vaatleja Marko Vainu, vaatluse aeg 11.07.23.

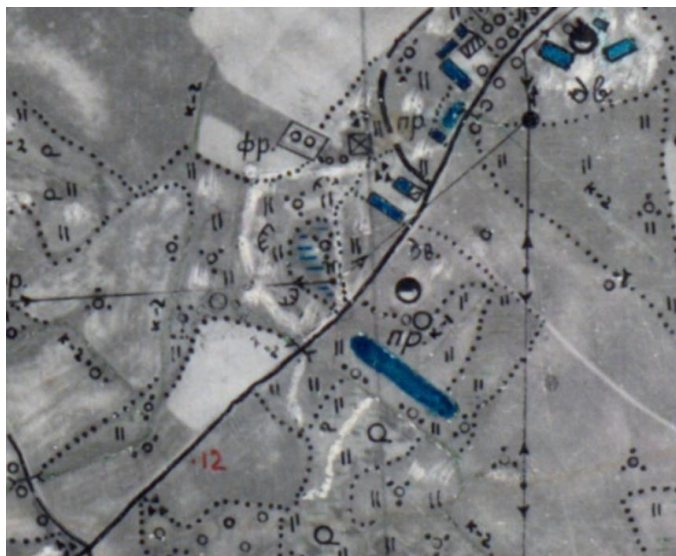
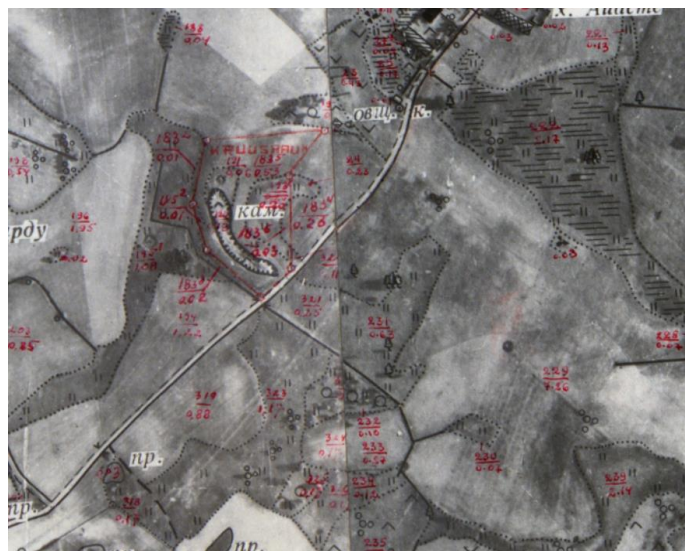
Tüüp EELISes: looduslik järv, 1963. aasta fotoplaanil on väike piklik lomp, 1948. aasta omal pole sedagi.

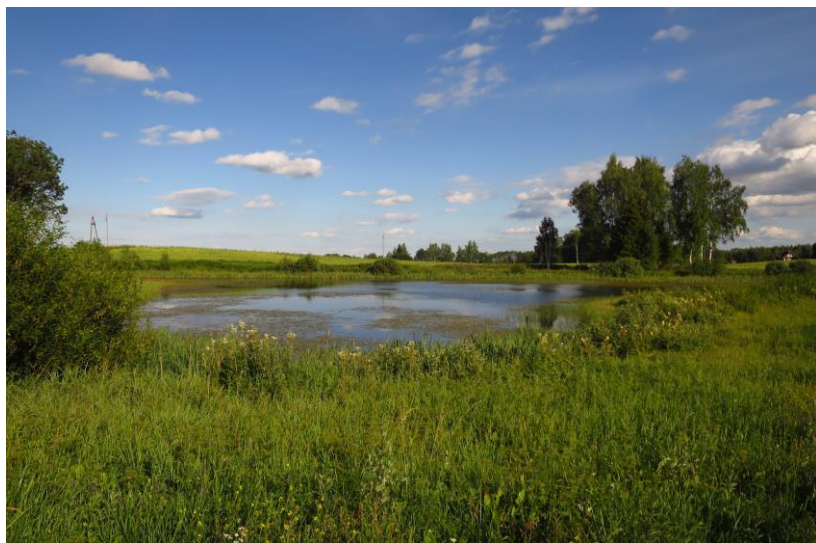
Järv on olemas:

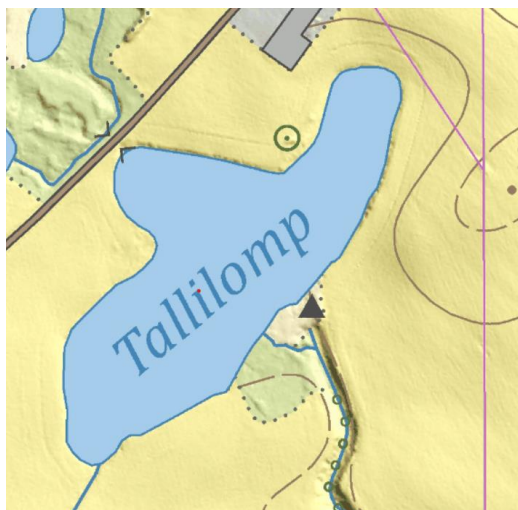
Sissevool peaks toimuma lääneotsast maantee all oleva truubi kaudu (ETAKis olemas). Vaatluse ajal oli see kuiv. Väljavoolukoht on idaküljel üle pinnasevalli, seal, kus see põhikaardil kujutatud on:

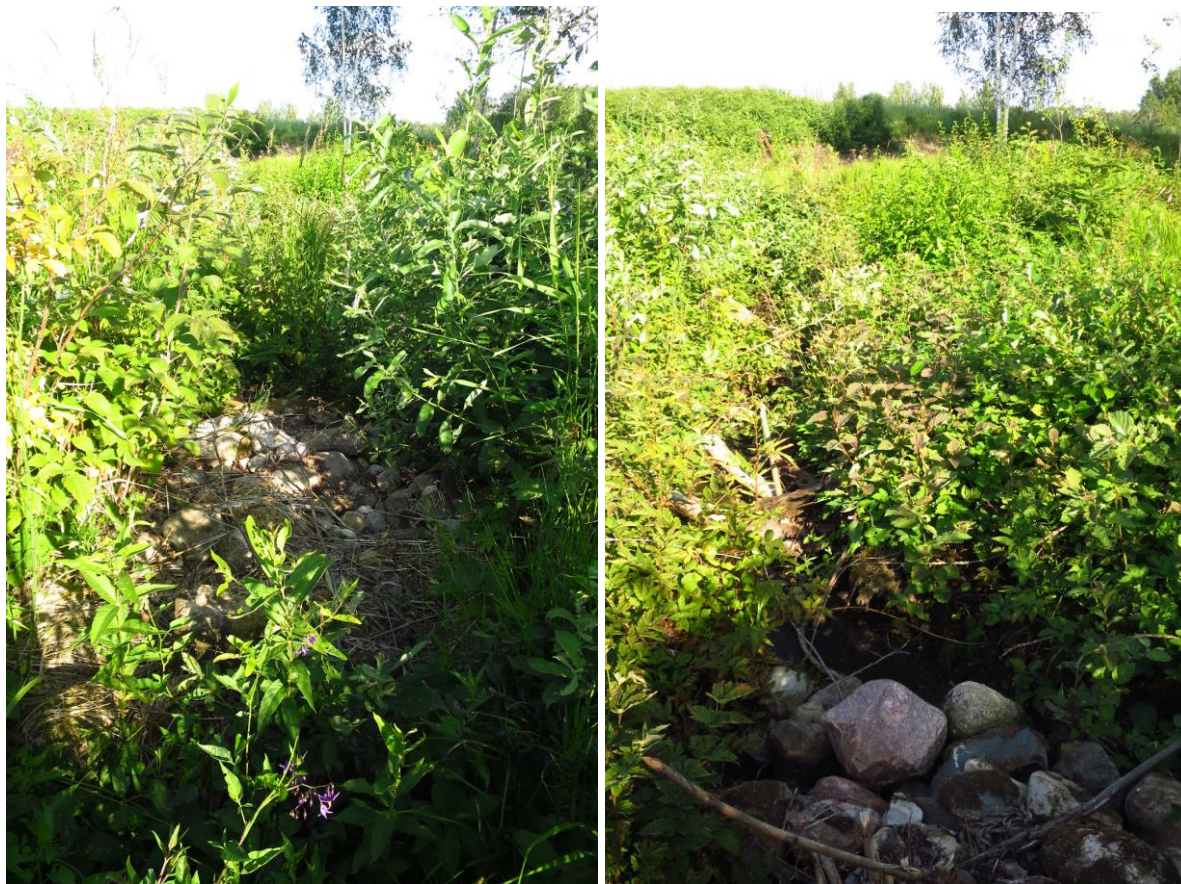
Kuigi reljeefi järgi tundub, et kolmnurga all võiks olla mõni veetaset reguleeriv rajatis, mille väljavool on kraavi, siis väljas ei õnnestunud seal midagi sellist tuvastada, ei järve- ega kraavipoolses otsas. Kraavi algus oli küll mudane ja veidi seisvat vett oli põhjas. Väljavool toimub valli sees oleva vao kaudu sealt, kus põhikaardil väljavool kaardistatud on. Vao põhjas olid maakivid, mis ilmselt on sinna kunagi laotatud selleks, et veetase kõrgem püsiks ja suurvee ajal väljavool vagu ära ei erodeeriks. Vaatluse ajal väljavoolu ei toimunud ning järve veetase ei ulatunud vaoni:

Järeldus: Kuna järv püsib tänu pinnasevallile ning ülevool toimub mööda looduslikku nõva ja veetaset reguleerivaid kunstlikest materjalidest rajatise pole, siis oleks sobiv muuta selle tüüp tehisjärveks.
