## Koseselja kraavi (VEE1080700) ülemjooksu vaatlus

Vaatluse aeg 04.05.25. Vaatleja Marko Vainu

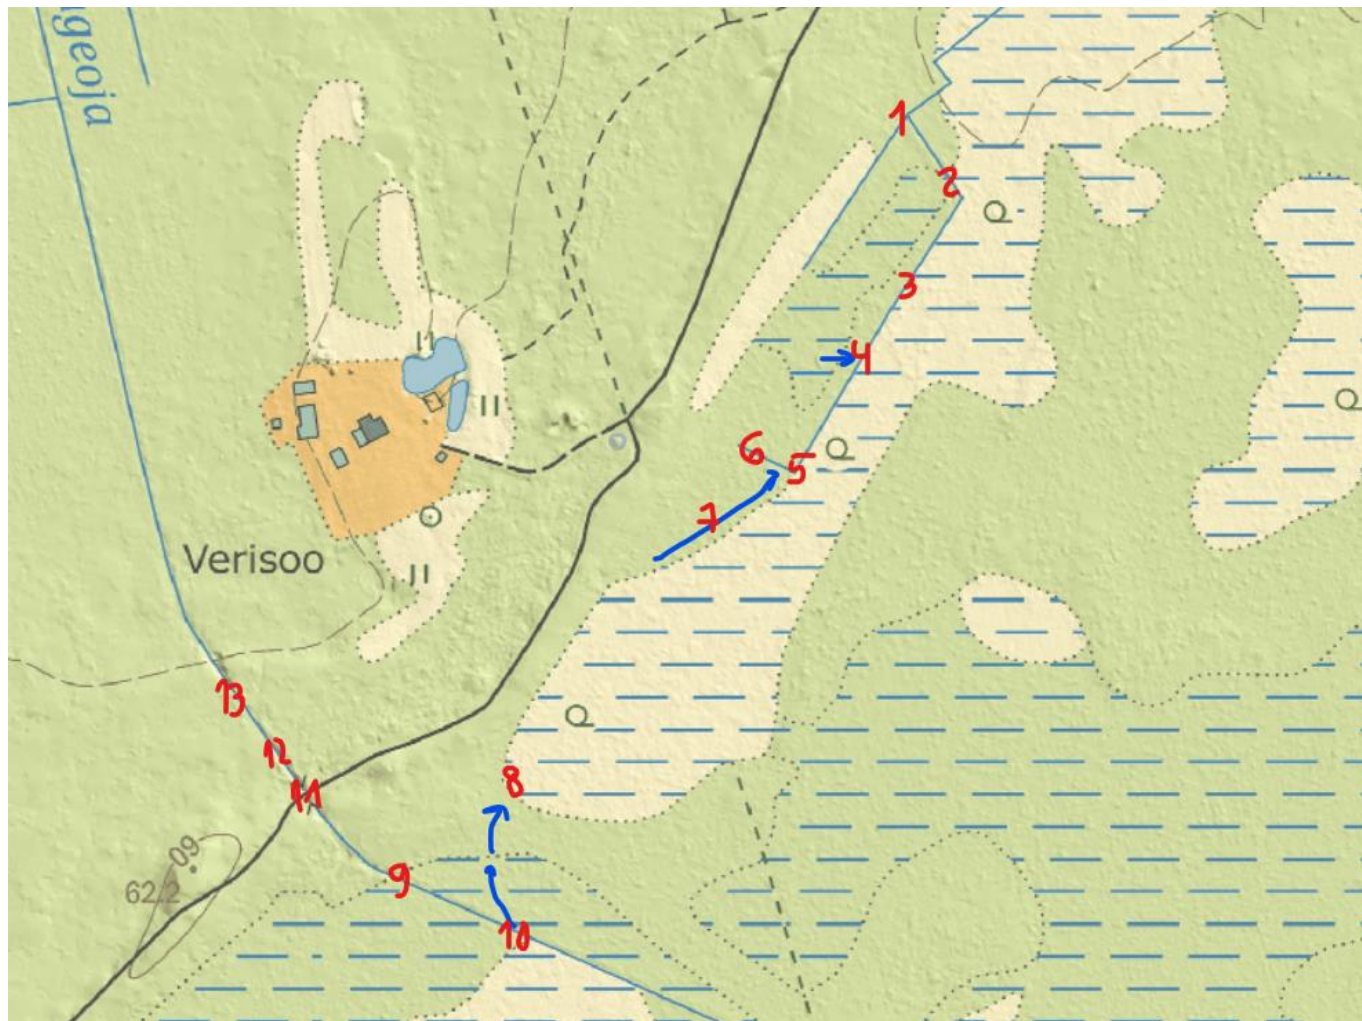
1. Kagust tulev kraav on edelast tulevast kraavist paar meetrit laiem. Seni on loetud Koseselja kraavi lähtelõiguks edelast tulev kraavi:

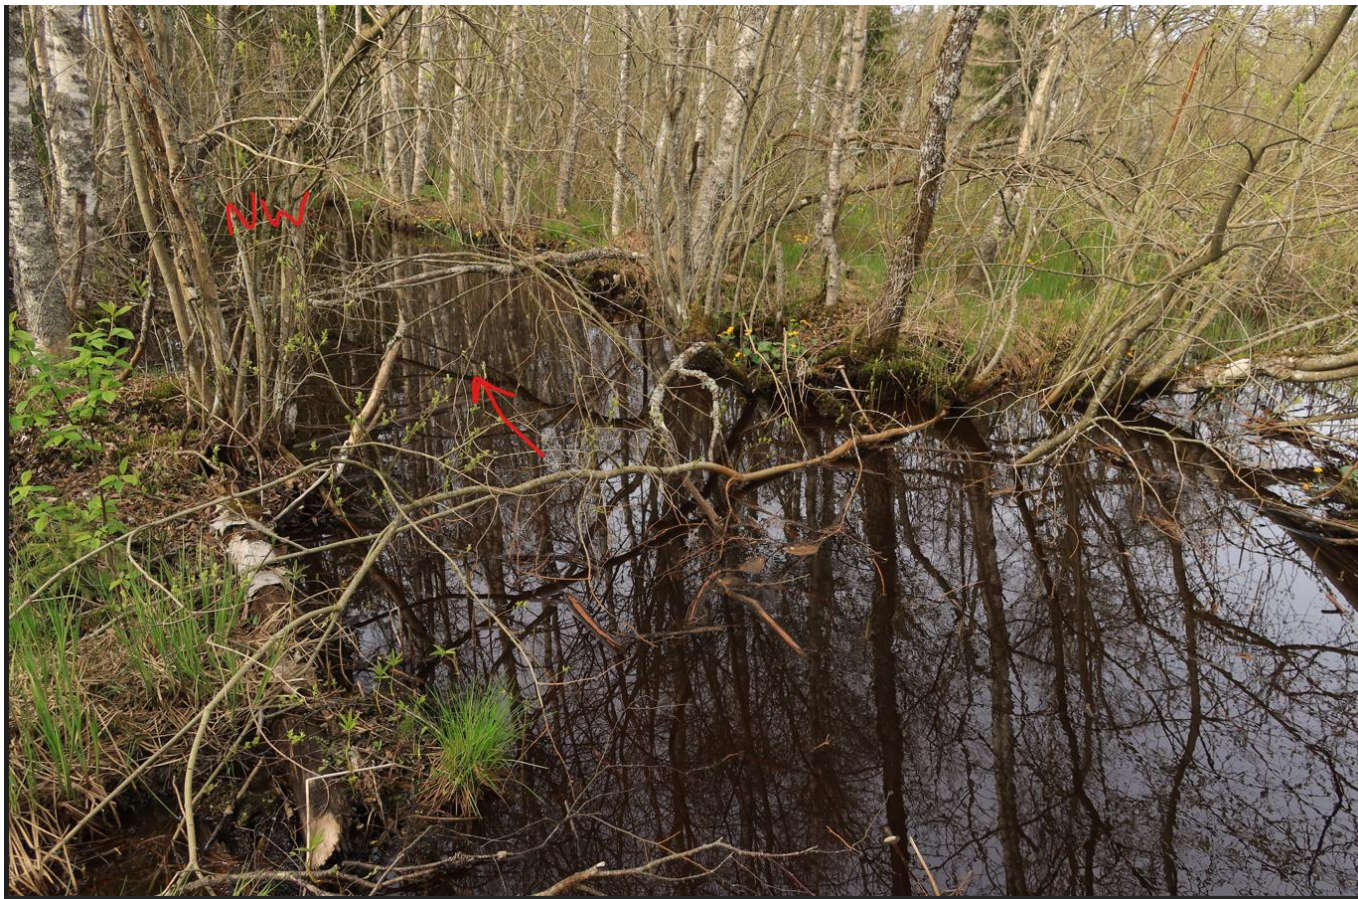
2. Kraavis voolas vesi silmnähtavalt:

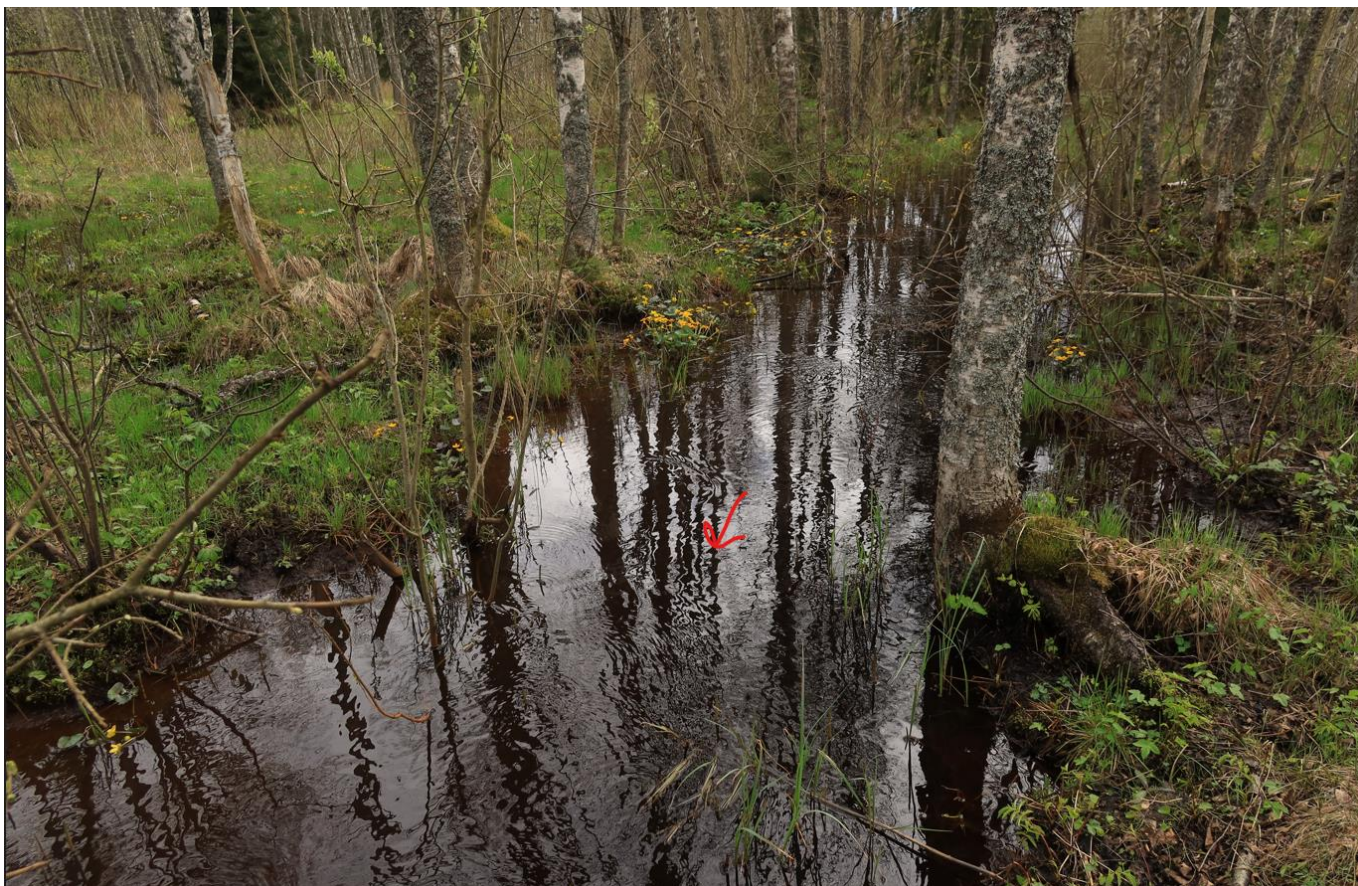
3. Vett voolas palju ja kiiresti:

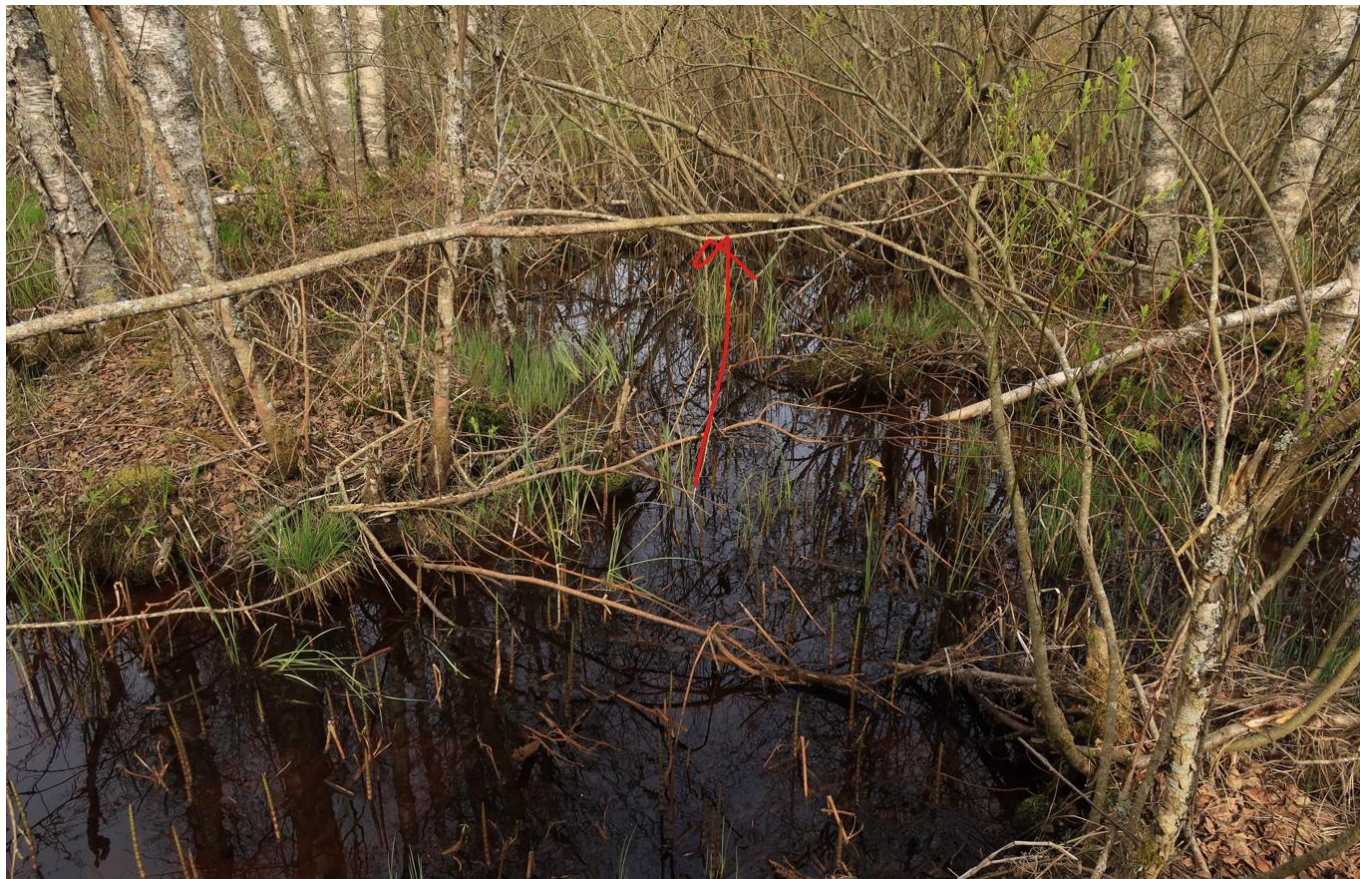
5. Valliga kraav algab selle koha pealt, kuid voolavat vett tuli pajustiku vahelt ohtralt ka edela poolt:

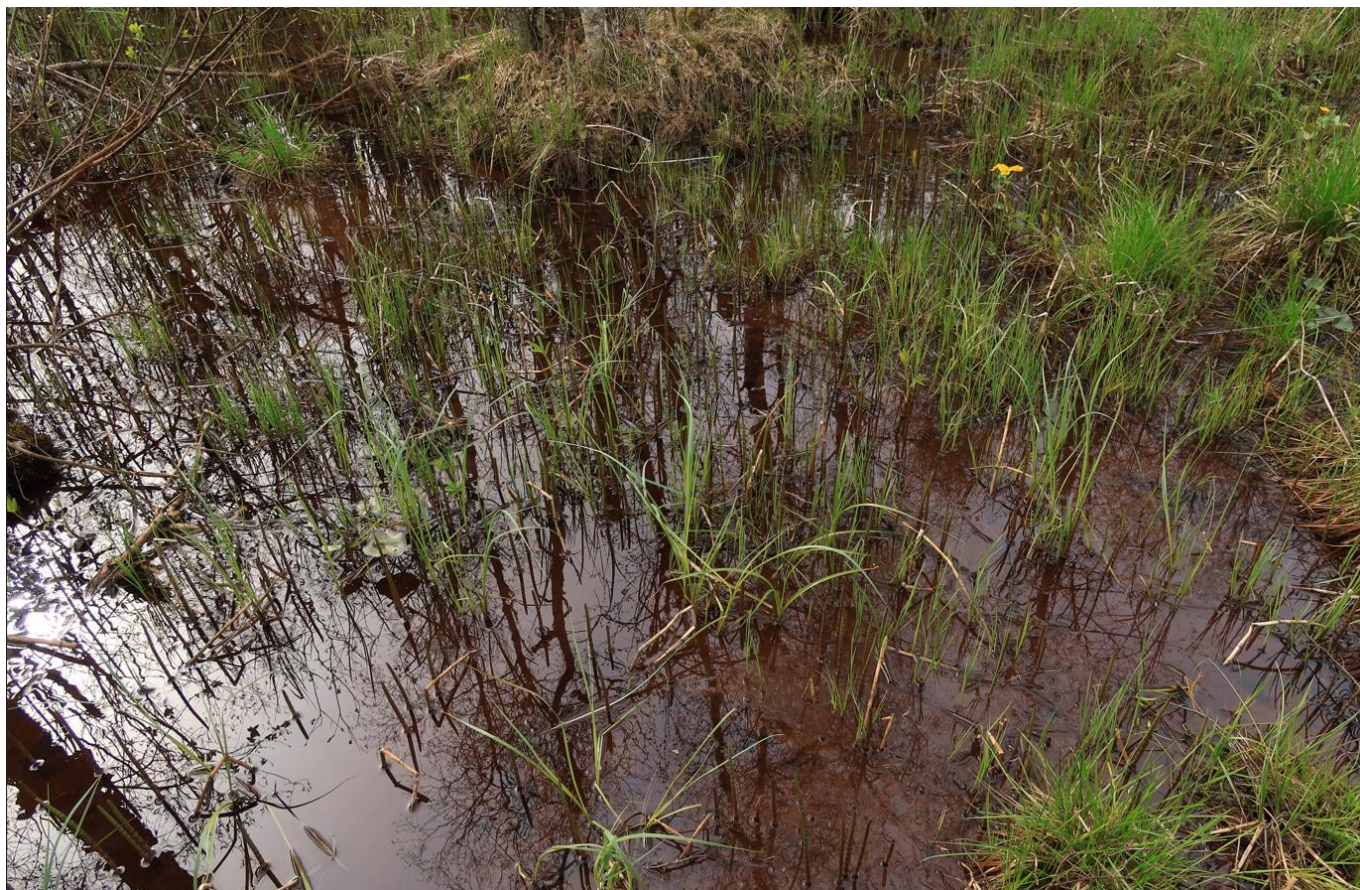
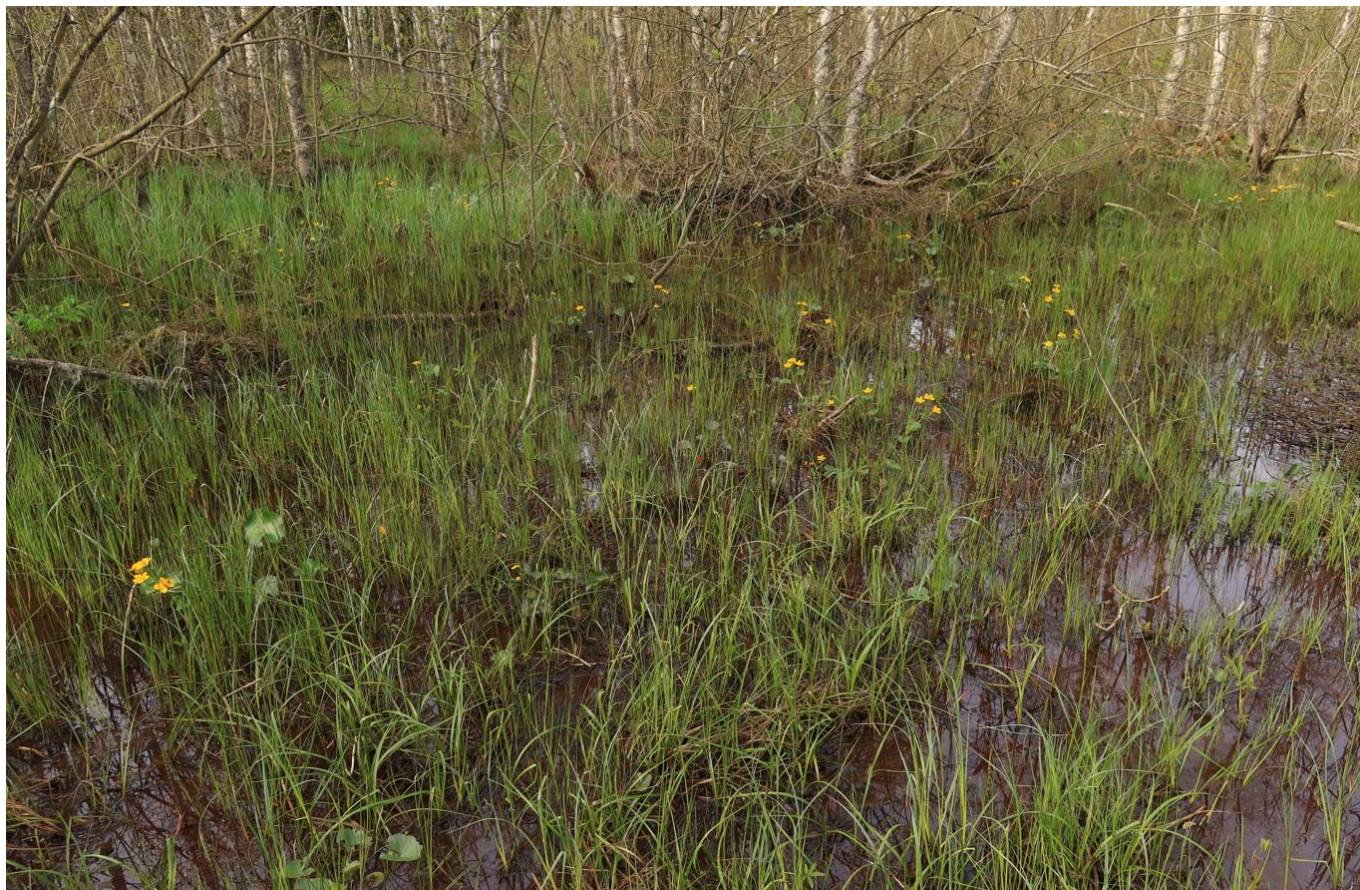
6. Siin oli hõre tarnastik lausaliselt vee all, mistõttu seda kraaviotsa ei eristunud, aga madalama veetasemega võib see olemas olla. Alal liikudes oli aru saada, millest on tulnud Verisoo nimi. Madalsoo oli lausaliselt kaetud ookripruuni mudaga:

**Järeldused:** Kuigi vaatluse ajal toimus Koseselja kraav Maageoja uue sängina, siis võib eeldada, et selline voolusuund on ajutine ning vaatluspunktides 12 ja 13 olevad paisud millalgi eemaldatakse, sest ülespaisutatud vesi ohustab RMK maal olevat metsateed. Võib oletada, et ka sellisel juhul jääb peavooluks vaatluspunkte 2, 3 jne läbiv kraav, kuna see on praegu Koseselja kraavi lähtelõiguks peetavast kraavist laiem ja sügavam. Seetõttu sobib Koseselja kraavi lähteks lugeda vaatluspunktis 6 olevat aimatavat kraavi algust.

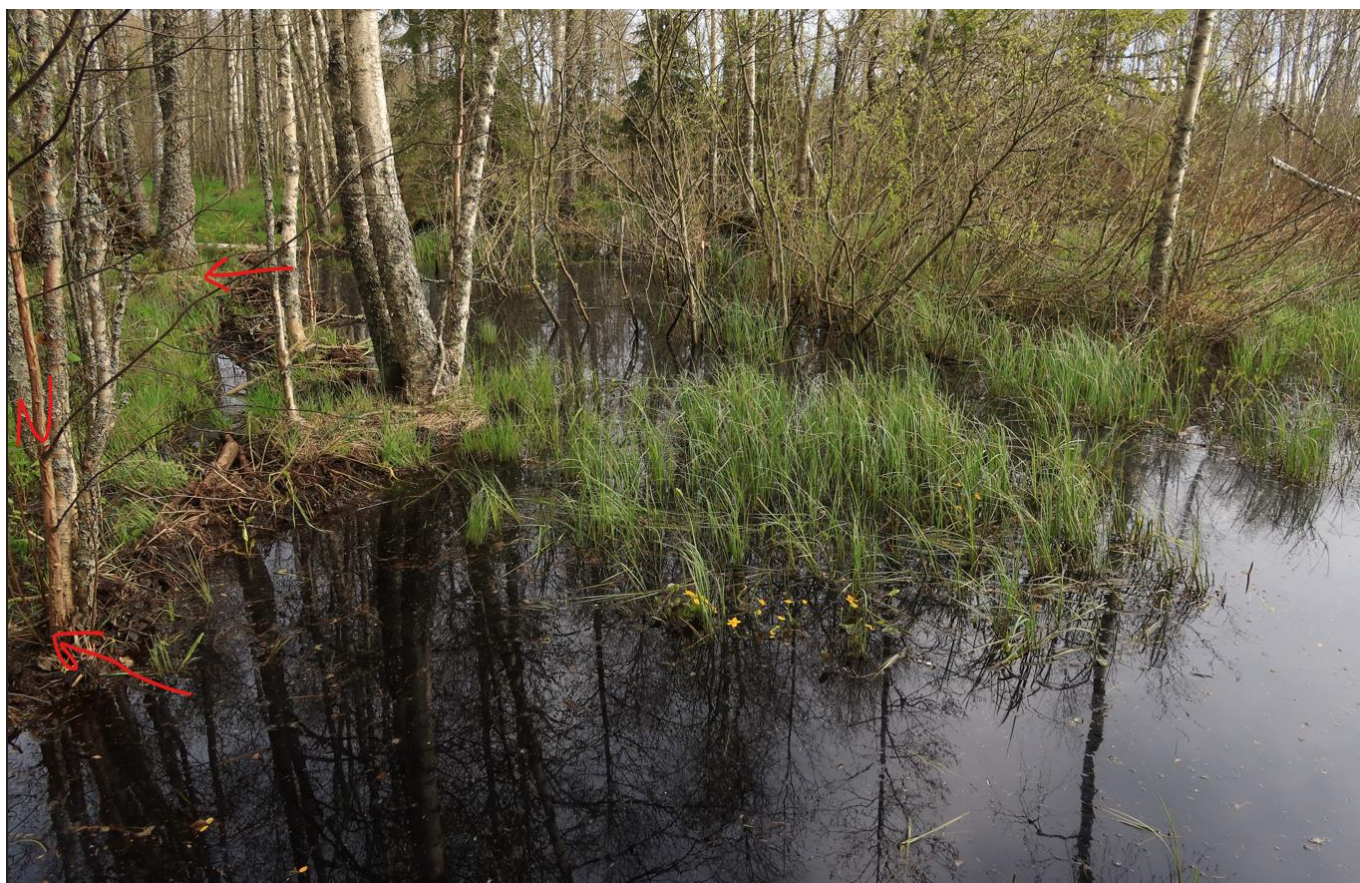
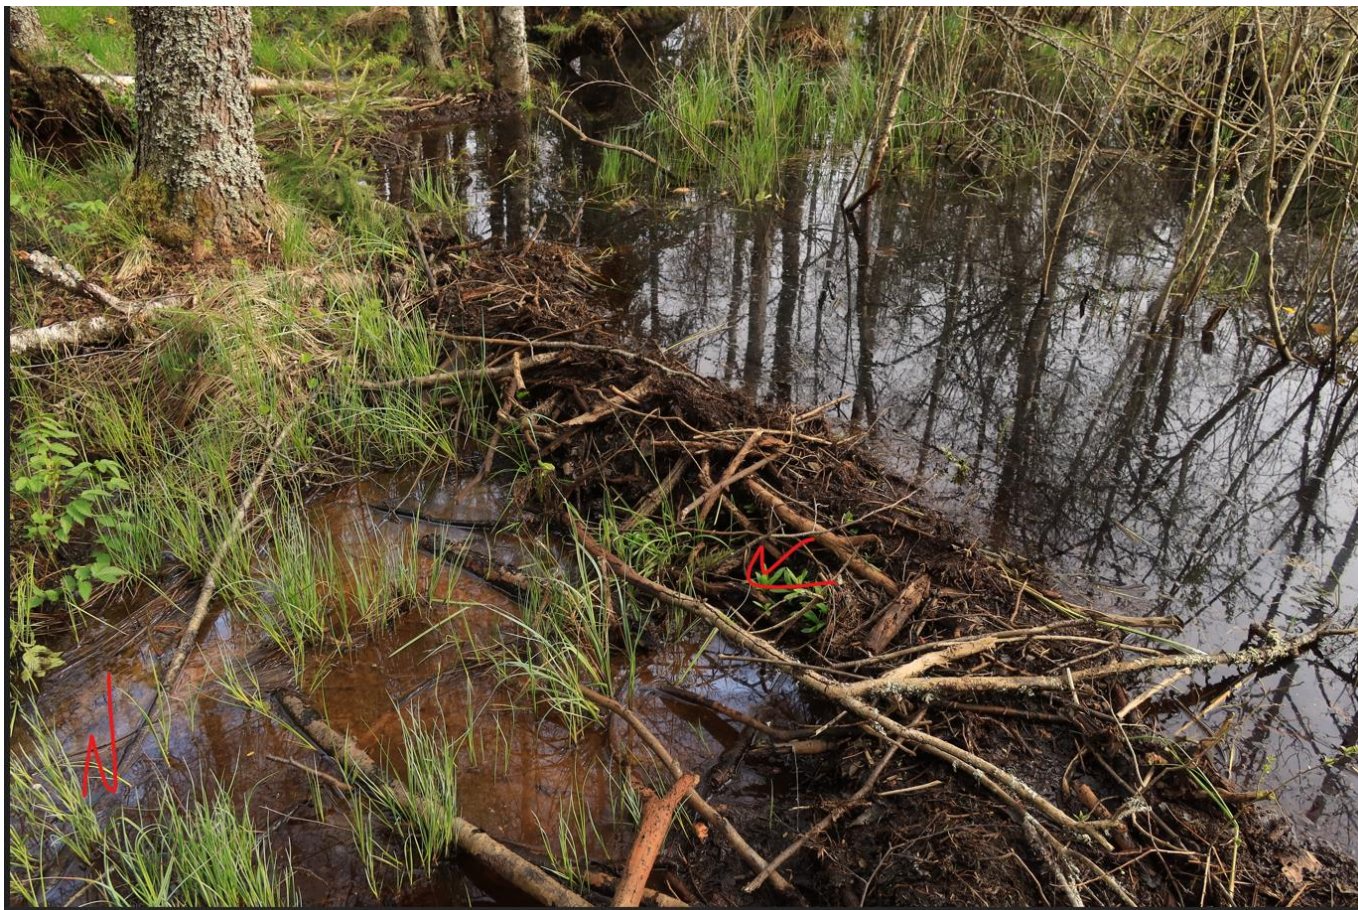
9. Lõuna pool oli suur veeväli ning Maageoja asukoht polnud tuvastatav. Veevälja põhjapiiril oli madal, paarikümne cm kõrgune, aga mitmekümne meetri pikkune koprapais, mis lekkis mitmelt poolt ning vesi voolas põhja poole. Seega voolas oluline osa Maageoja vett läbi Verisoo Koseselja kraavi:

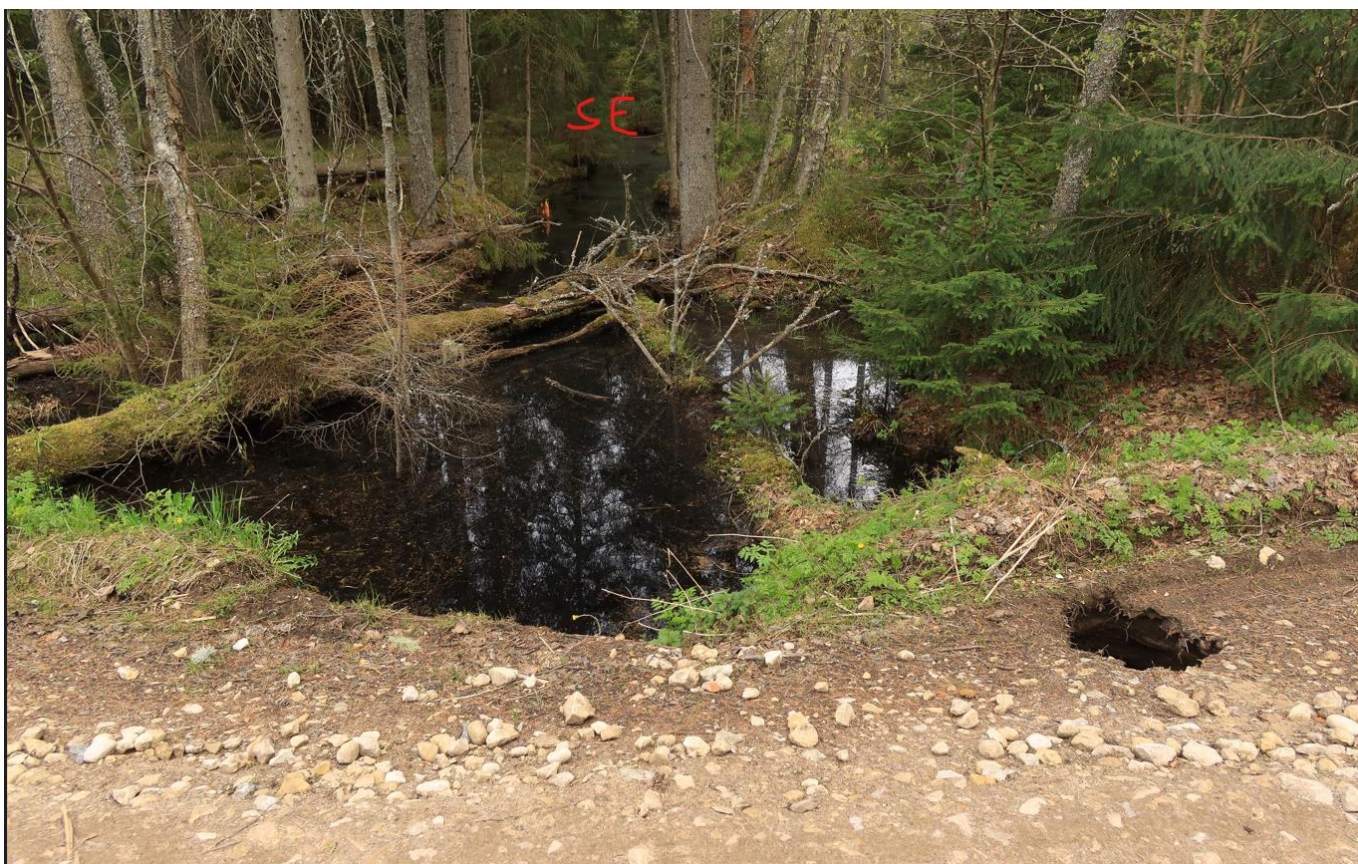
11. Puitsild üle Maageoja. Vesi seisis ning veetase oli kõrge, mistõttu hakkab tee ojja vajuma:

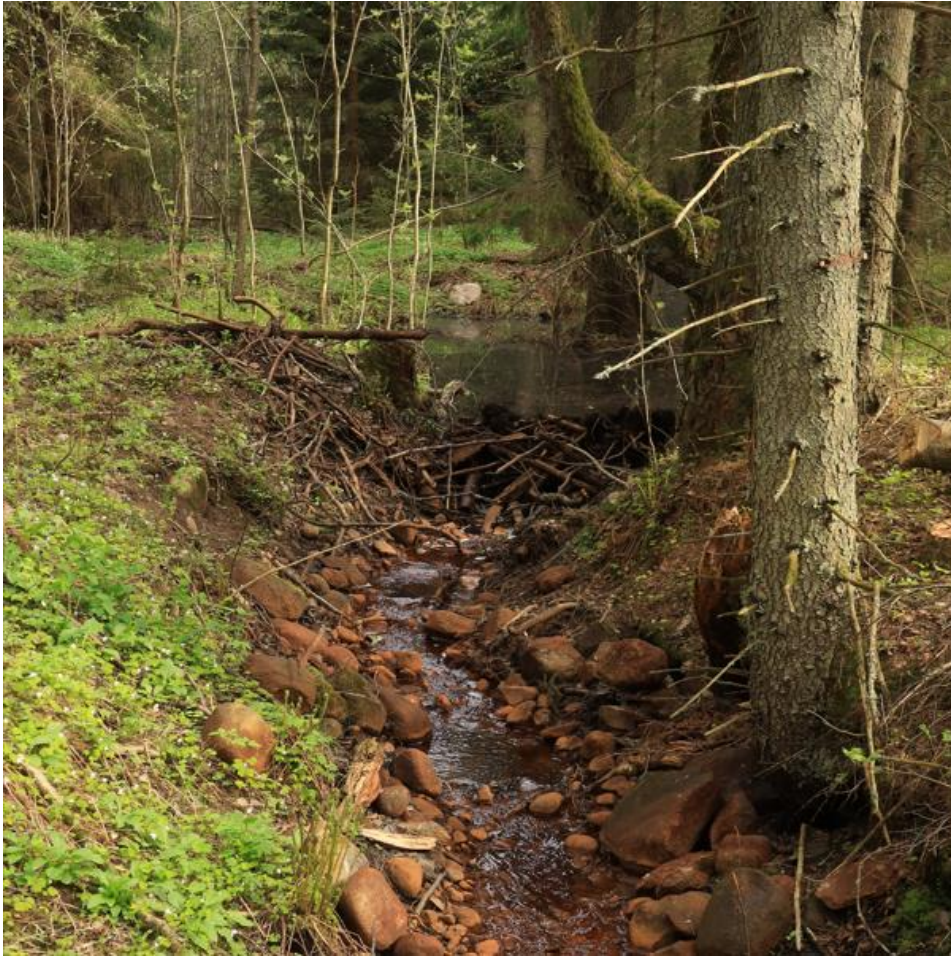
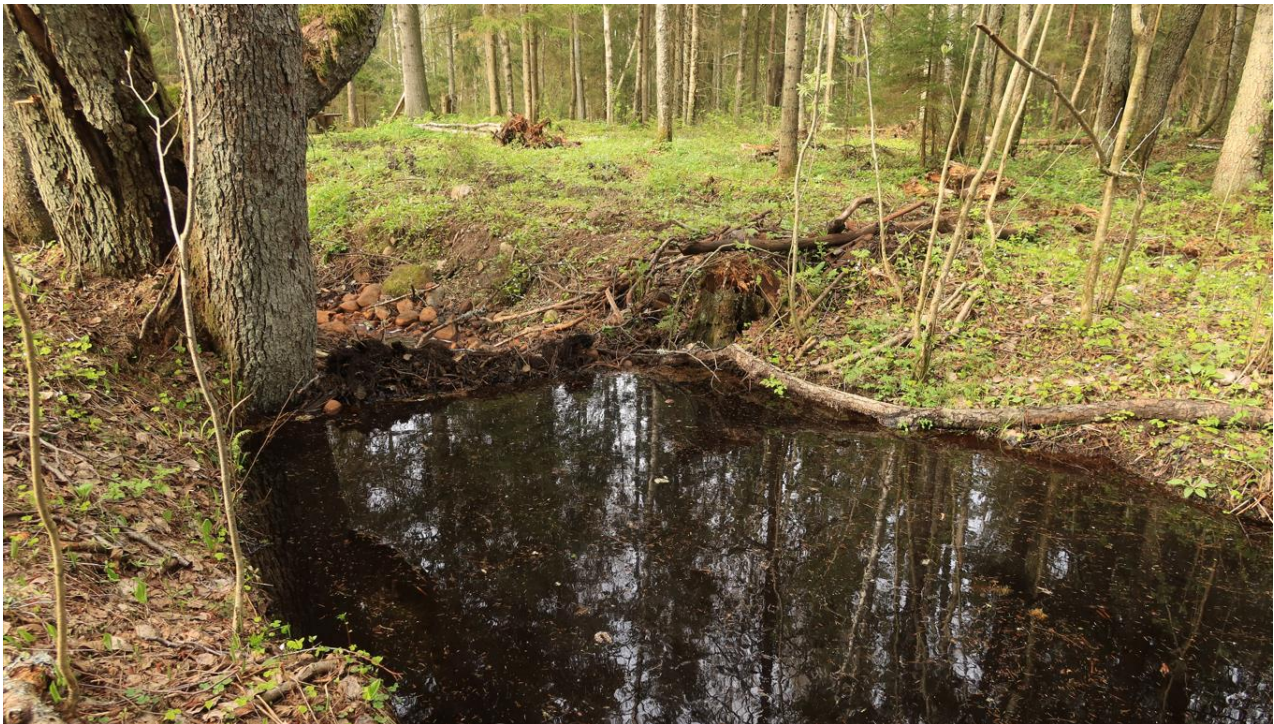
13. Veel üks kolmveerandi meetri kõrgune okstest ja pinnasest pais. Pais koosnes lõigatud oksajuppidest, kividest ja pinnasest. Paisu alt nirises vett läbi ca 1 l/s. Ülejäänud Maageoja vesi oli kõik Koseselja kraavi voolanud:
