## Pupastvere peakraavi (VEE1043900) ülemjooksu vaatlus

27.07.23, vaatleja Marko Vainu

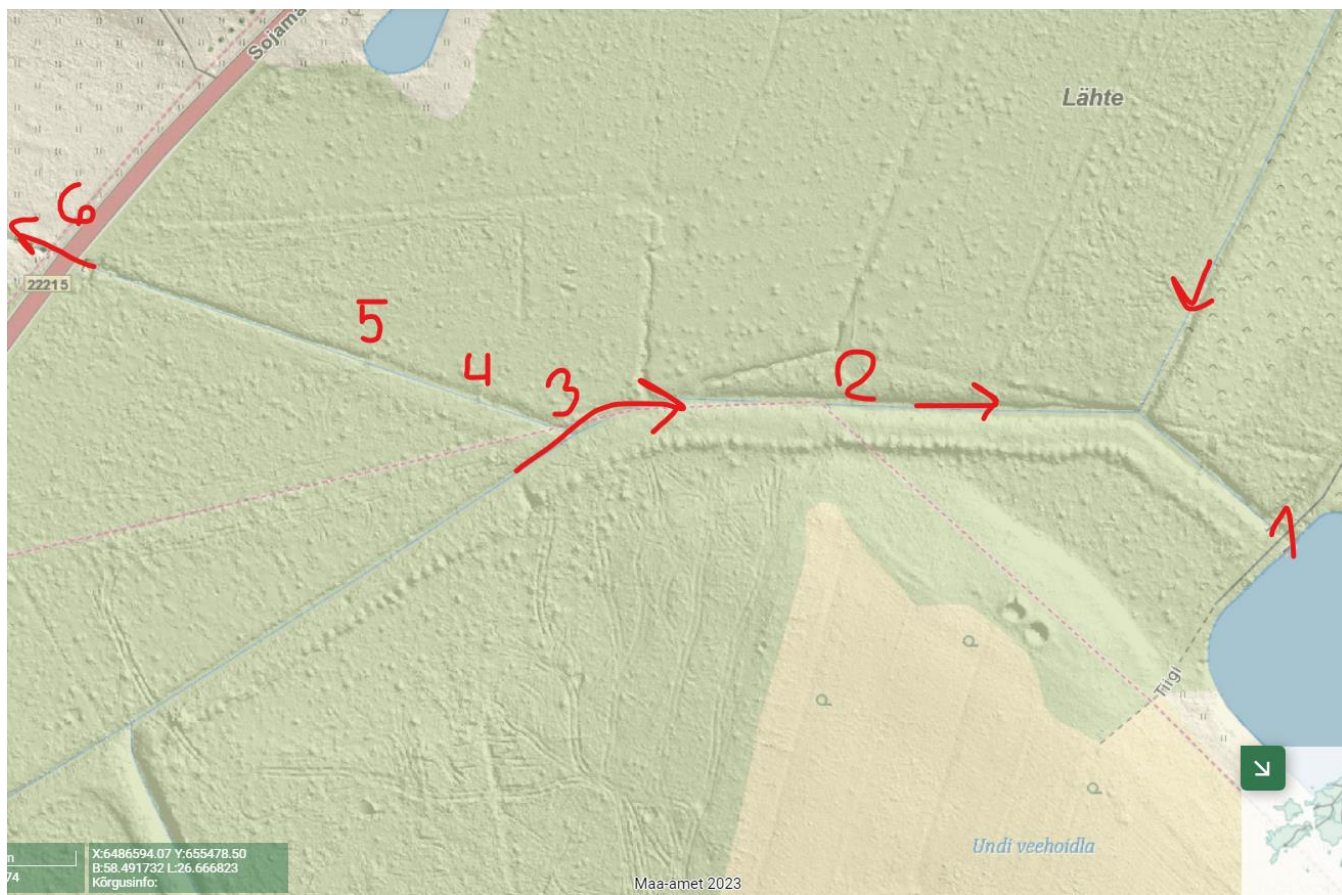
- 1) Pupastvere peakraav ei voola välja Undi läänepoolsest veehoidlast, vaid veehoidlasse voolab lääne poolt vesi sisse.

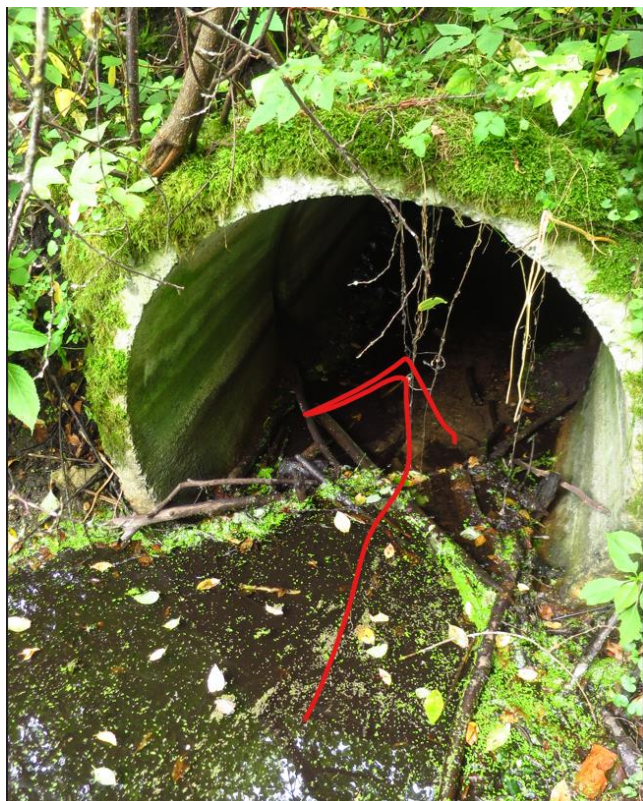
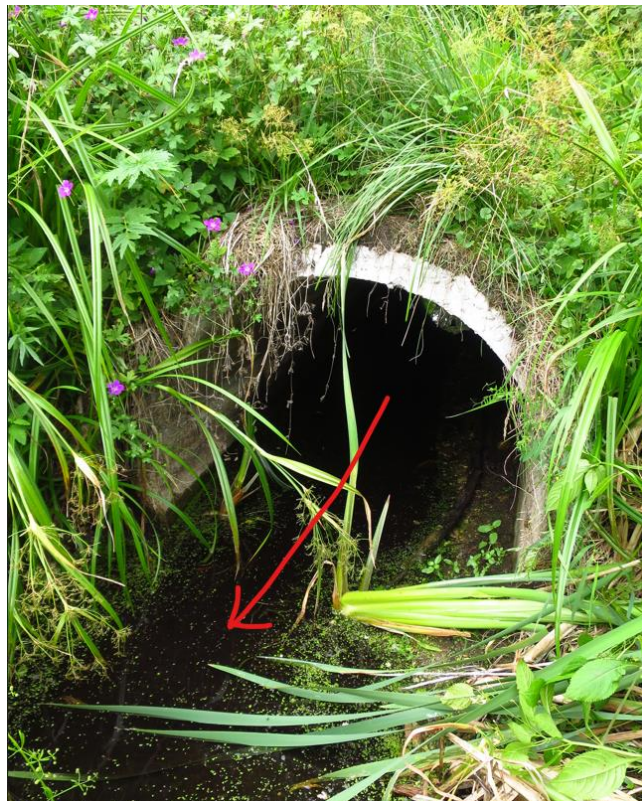
2) Ka siin punktis voolas vesi ida poole:

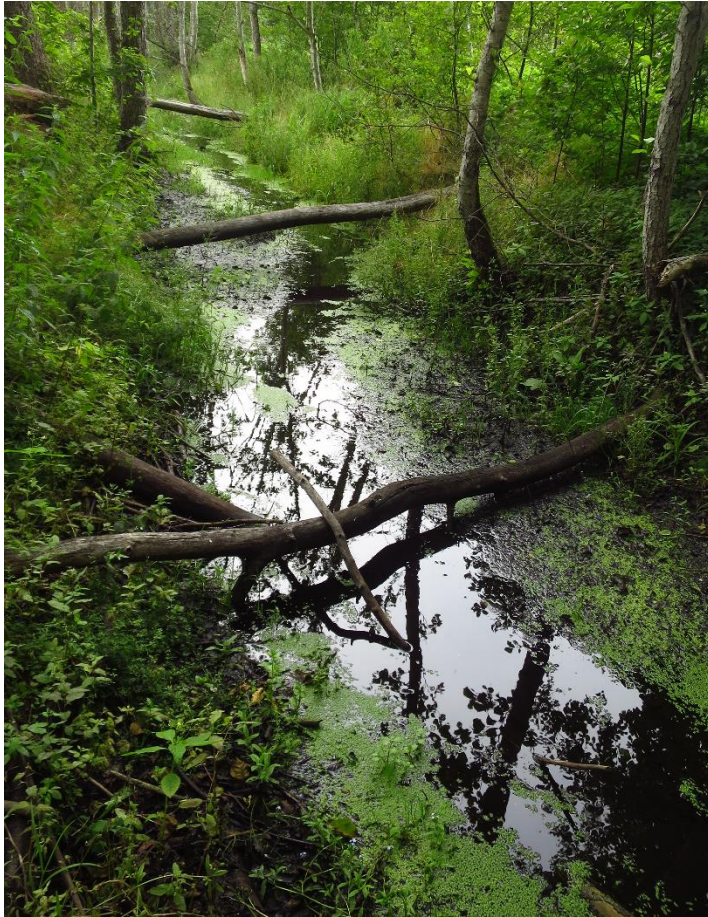
- 3) Vesi tuleb edelast. Nii, nagu näitab põhikaardile märgitud voolunool. Läänesuunaline kraav oli vaatluse ajal vahetult ühinemiskohas ja ka sealt edasi ida poole kuiv ja taimi täis kasvanud. Seega ei saanud aru, kuhu poole seal vesi võiks voolata, kui see voolaks.

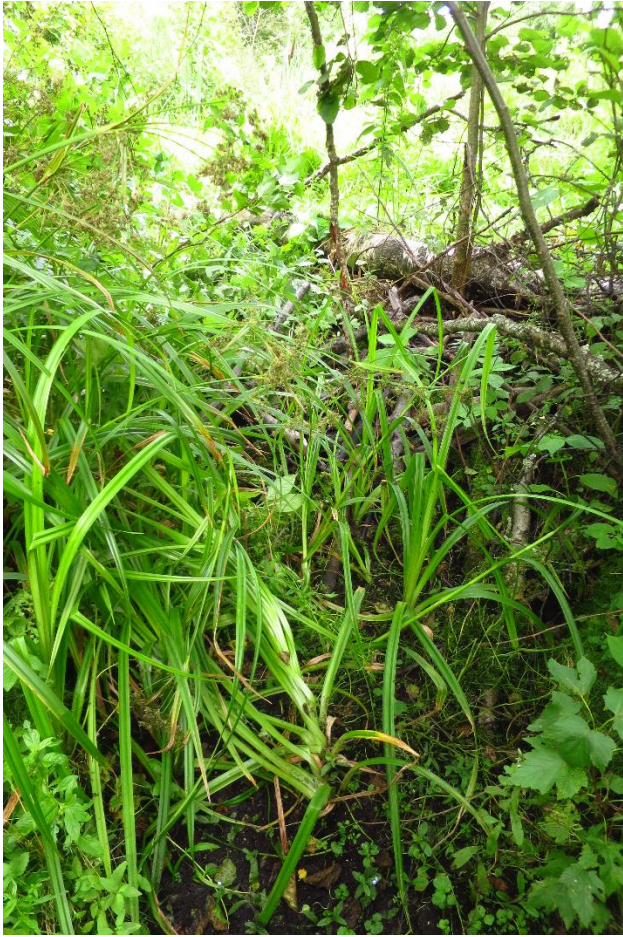
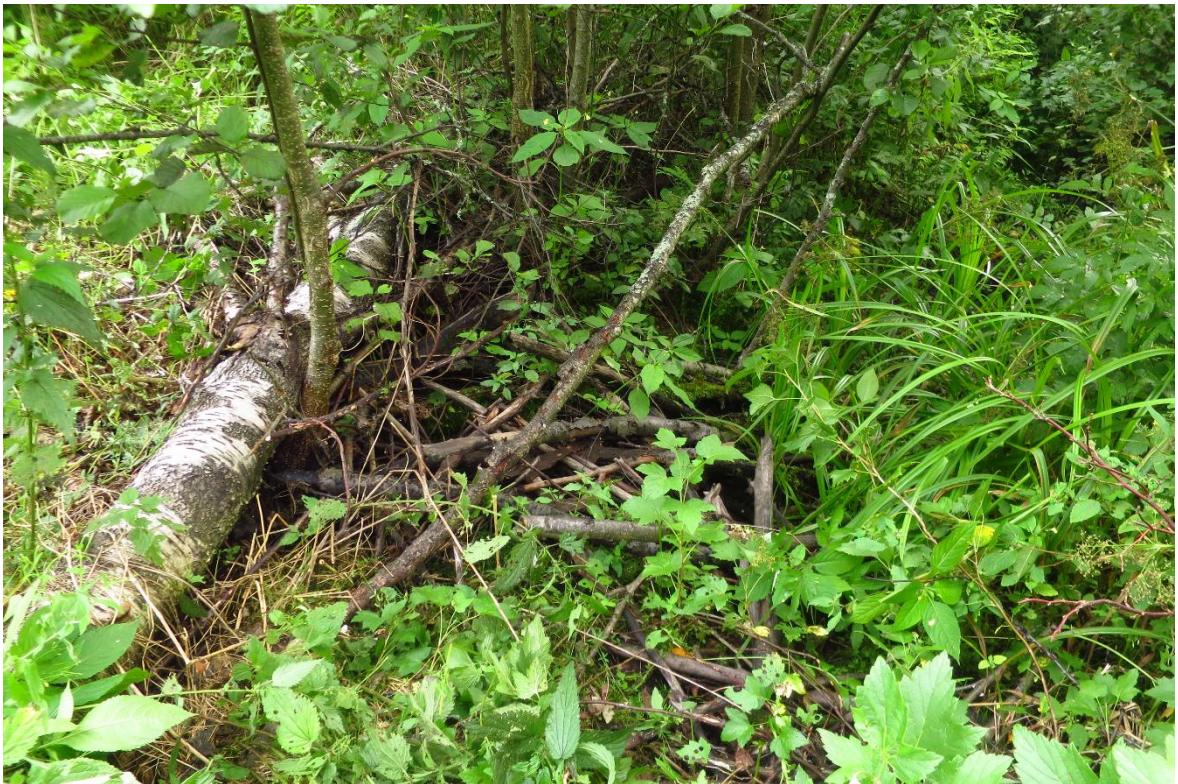
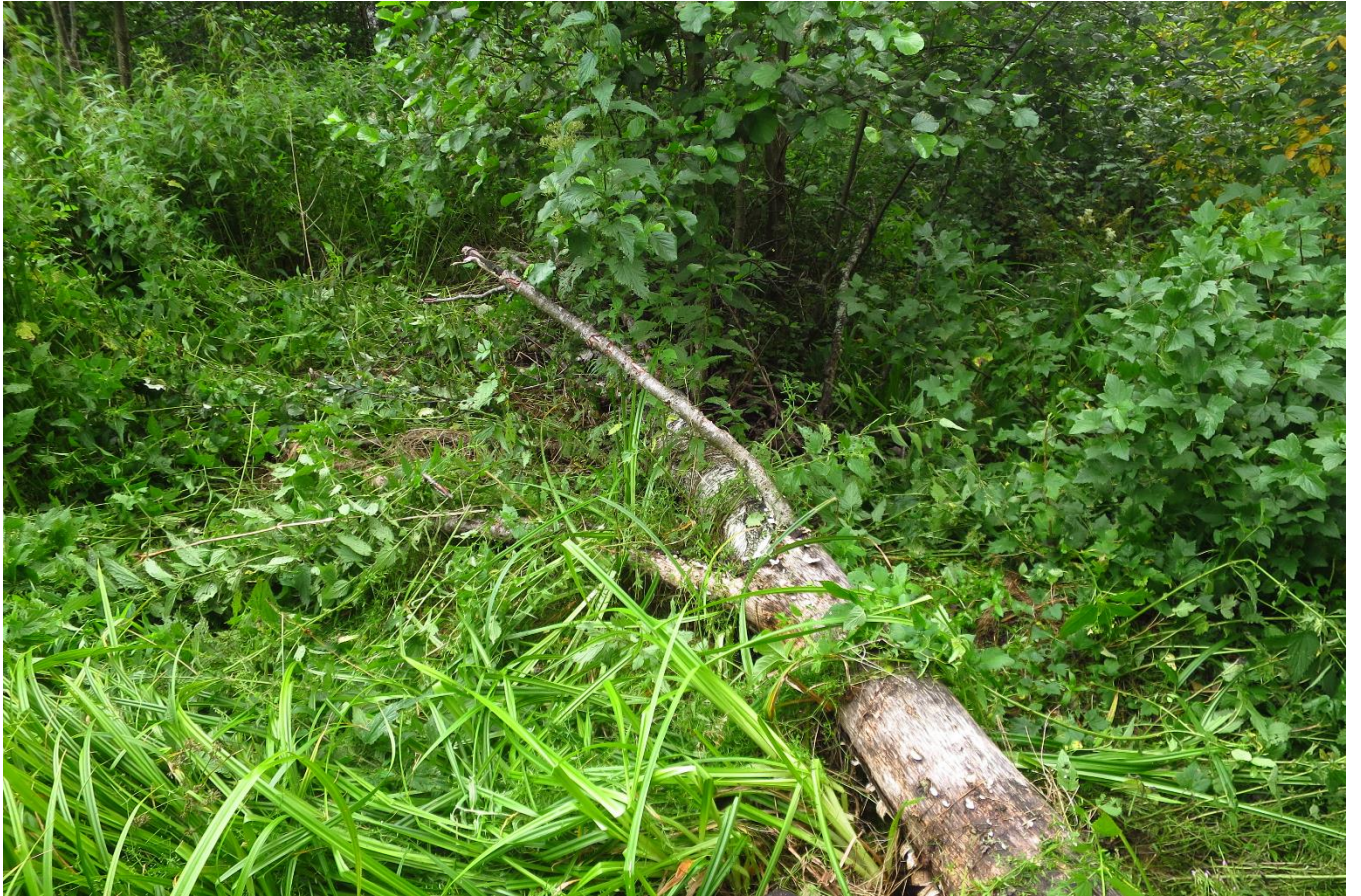
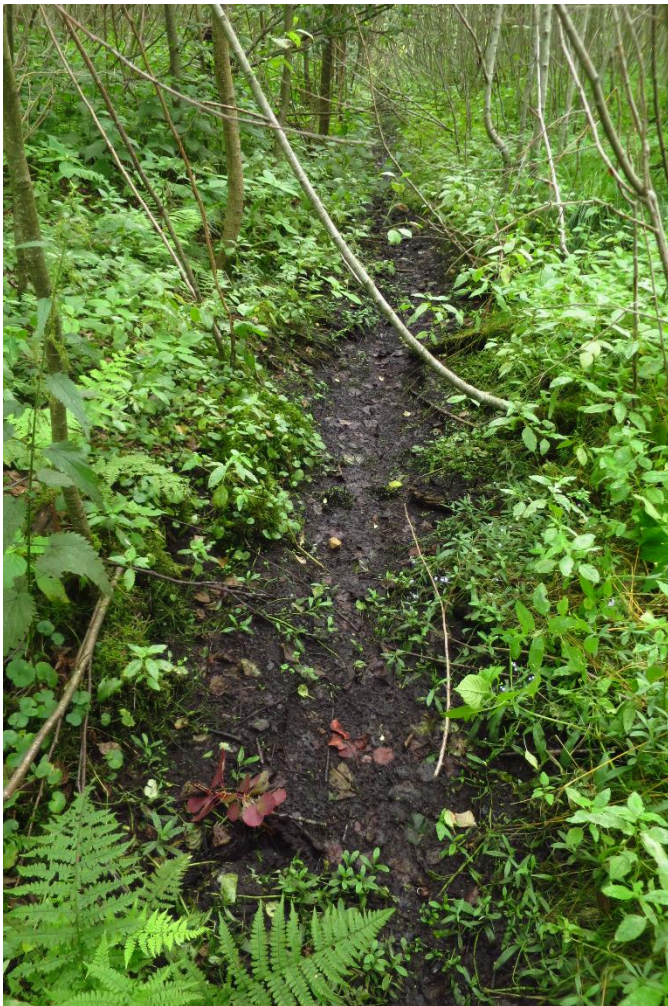
- 5) Punktis on objekt, mille olemust oli raske lahti mõtestada. Lääne poolt vaadates nägi see välja nagu aastatevanune oksahunnik, milles olid okste otsad kobraсте näritud ehk siis oleks loogiline järeldus koprapais. Ida pool aga hunniku teist nõlva aga polnud ning maapind jätkus sisuliselt samas tasapinnas. Kui objektist lääne pool oli poole meetri laiune mudane nõva, milles pehmuse tõttu kõndida ei saanud, siis ida pool oli lai, madal ja taimestunud kõvapõhjaline kraav. Vett polnud kummalgi pool:

**Järeldus:** Pupastvere kraavi lähe võiks olla punktis 5 või ka kusagil ida pool enne punkti 3, kui kõrgusjoonte järgi leiab mõne sobiva koha, sest kusagil punktide 5 ja 3 vahel peab olema veelah.

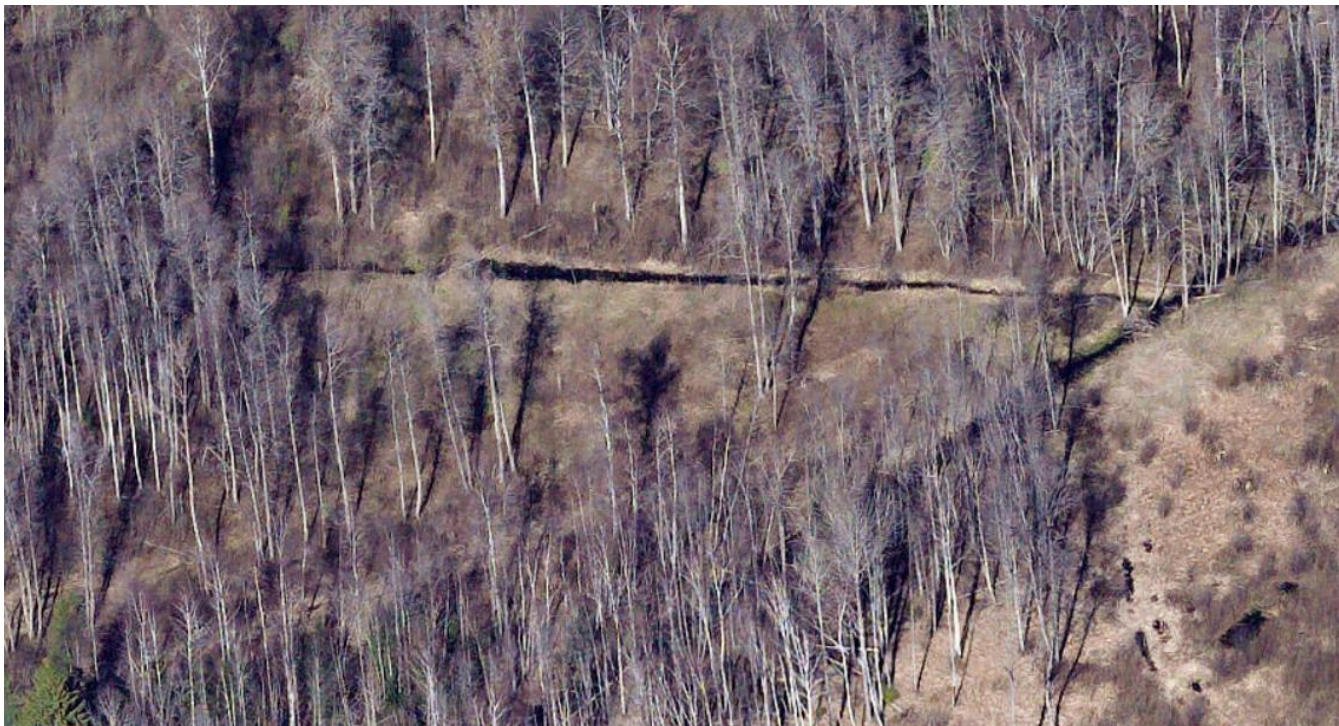
Kevadistelt kaldaerofotodelt on näha, et paisu taha vesi siiski kusagilt koguneb:
