## Kukulinna peakraavi (VEE1043600) alamjooksu vaatlus

27.07.23, vaatleja Marko Vainu

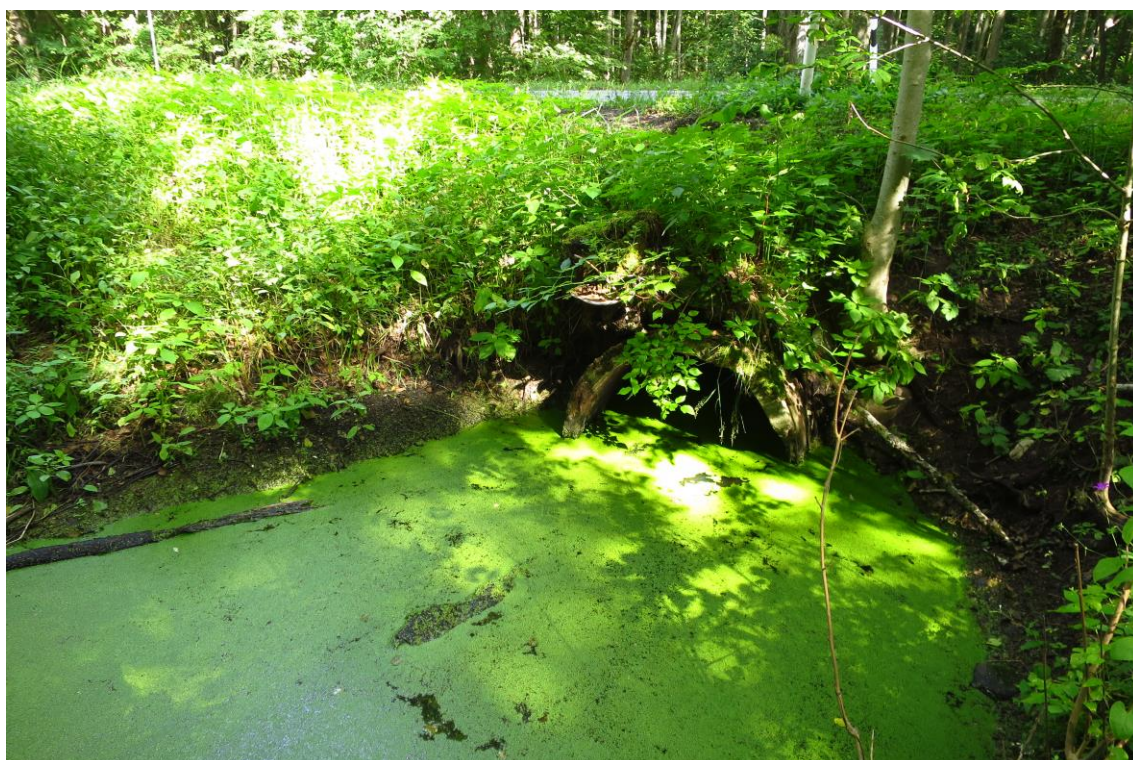
- 1) Maantee all on trüüp olemas ja olemas on ka selge voolunõva. Vaatluse ajal oli seal lausalise lemlekihiga kaetud vesi vesi sees, aga ei voolanud kusagile.

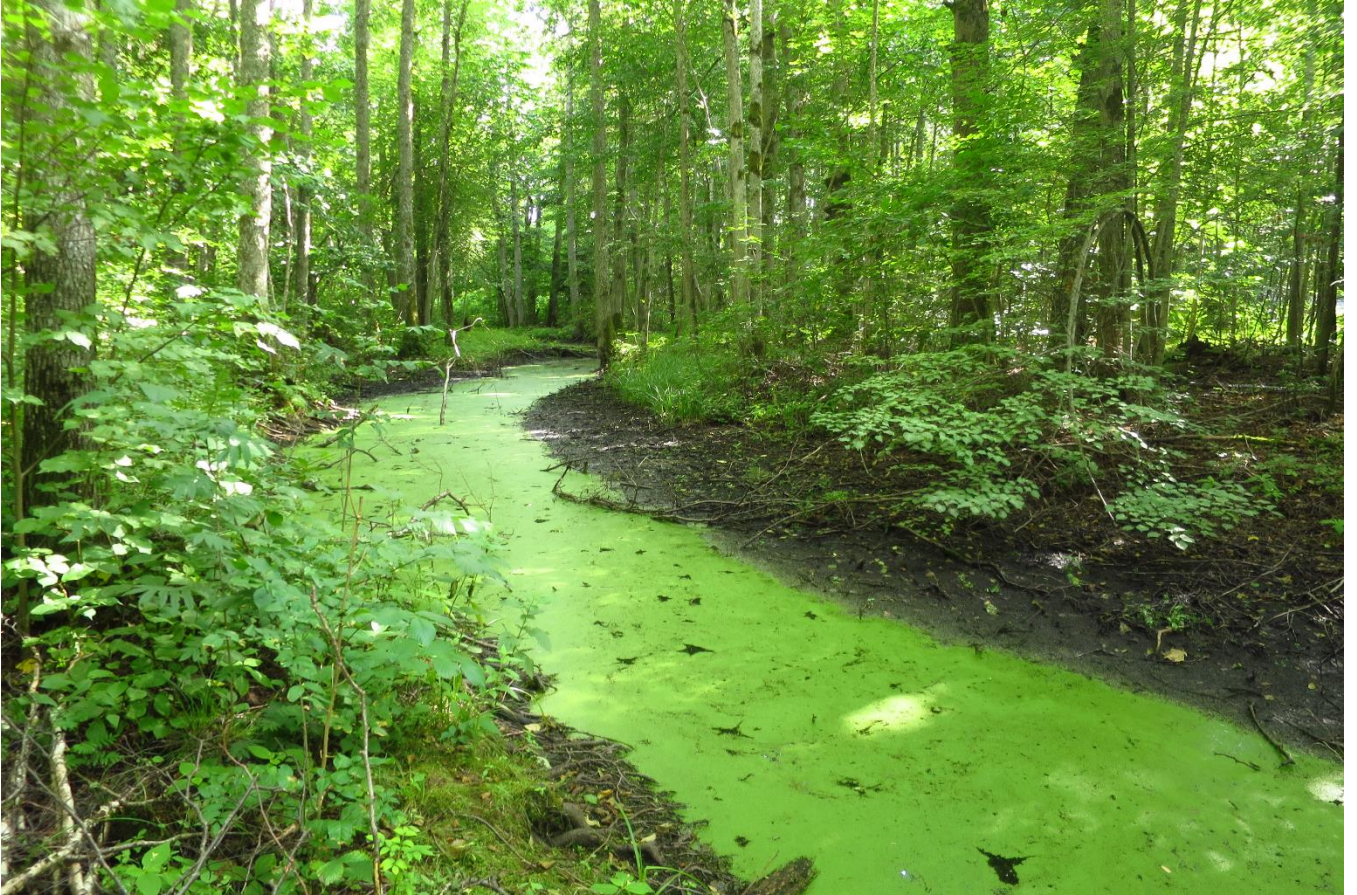
Samasugune roheline kihiga kaetud vesi jätkus ülesvoolu kuni punktini 2. Kusjuures säng lookleb tegelikult rohkem, kui praegu ETAKis kaardistatud ning seda on ka reljeefivarjutusel näha (**sängi looklevust ETAKis võiks parandada**).

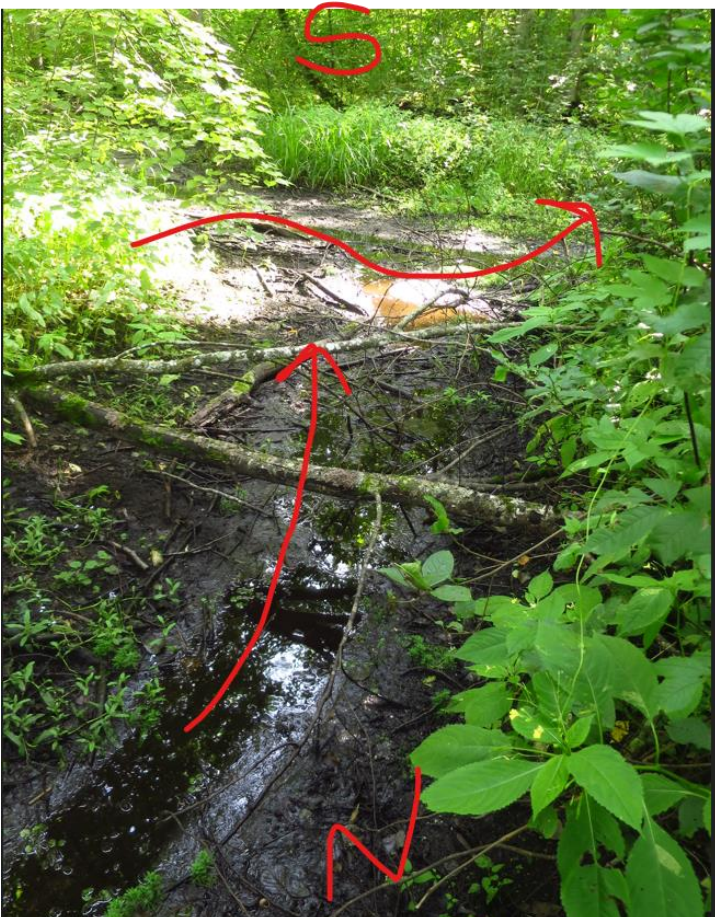
- 2) Punktis peaks vesi põhikaardi ja peakraavi ruumikuju järgi voolama põhja poole. See pole aga nii. Põhja poolt tuleva kraavi põhjas nirises veidi vett ning osakeste liikumise järgi sai aru, et vesi liikus lõuna poole. **Voolsuunanool põhikaardil tuleb ümber pöörata.**

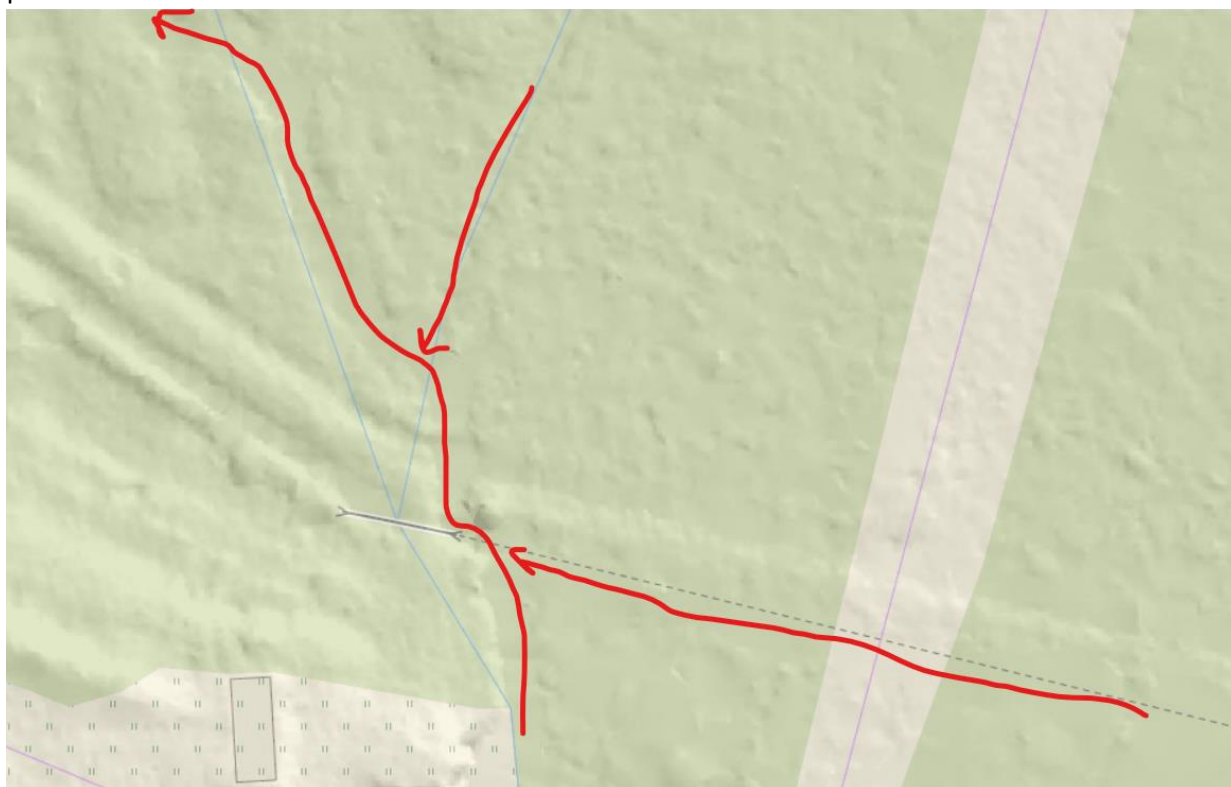
Lisaks on põhikaardil sellesse punkti märgitud sild. Esiteks on kraavi ühinemiskoht sillakohast 30 m põhja pool:

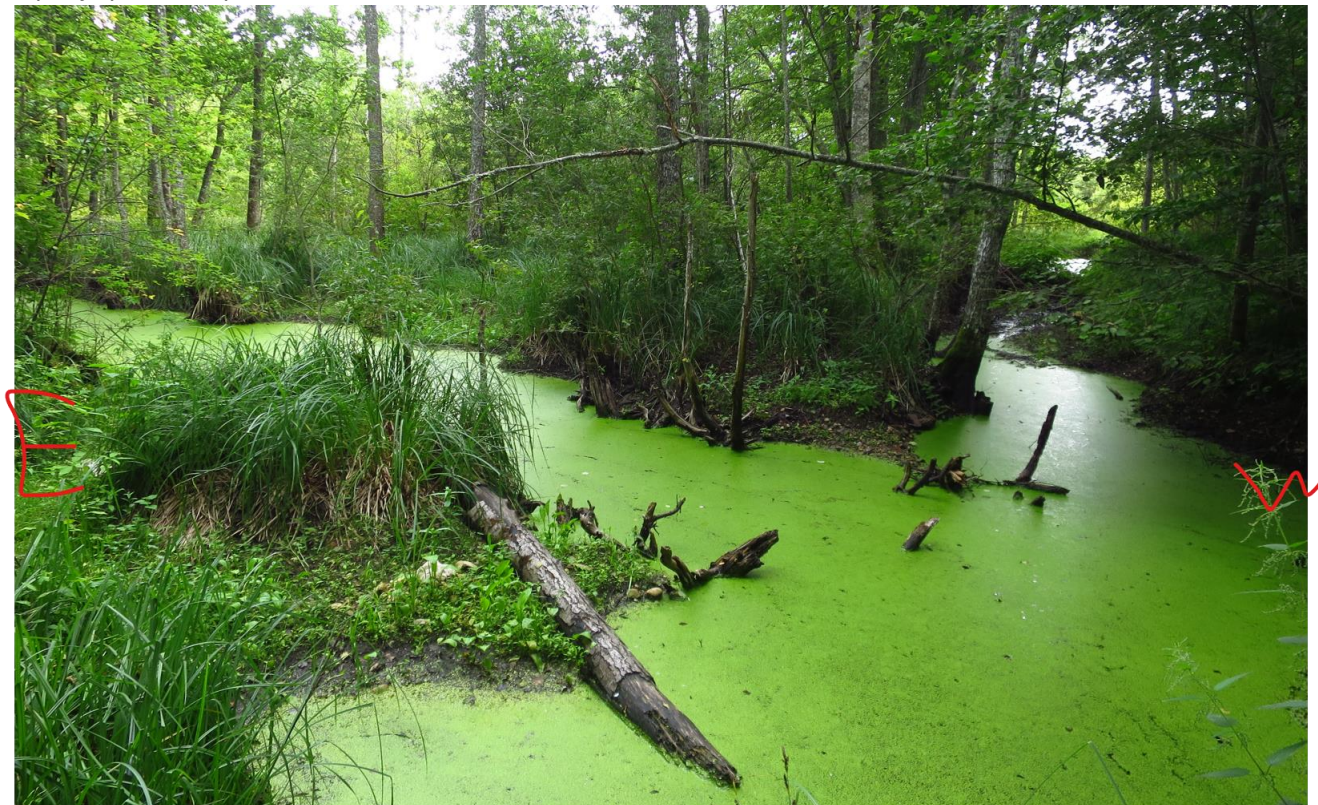
Sillakohast ülesvoolu vaadates oli näha kahte ühelaiust rohelist veesoont, mida hoiab üleval koprapais **Ida poolt tulev on ETAKist puudu**. Reljeefivarjutusel on seda kehvasti näha, sest see on vett täis. Kuid kraav jääb ETAKis kaardistatud teeraja alla. Teerada on kõrge heina sees ka põhimõtteliselt olemas. Keegi oli seal isegi sellel suvel ühe korra ATV-ga sõitnud. Kuid see asub praegu kaardistatud asukohast 5 m põhja pool valli peal.

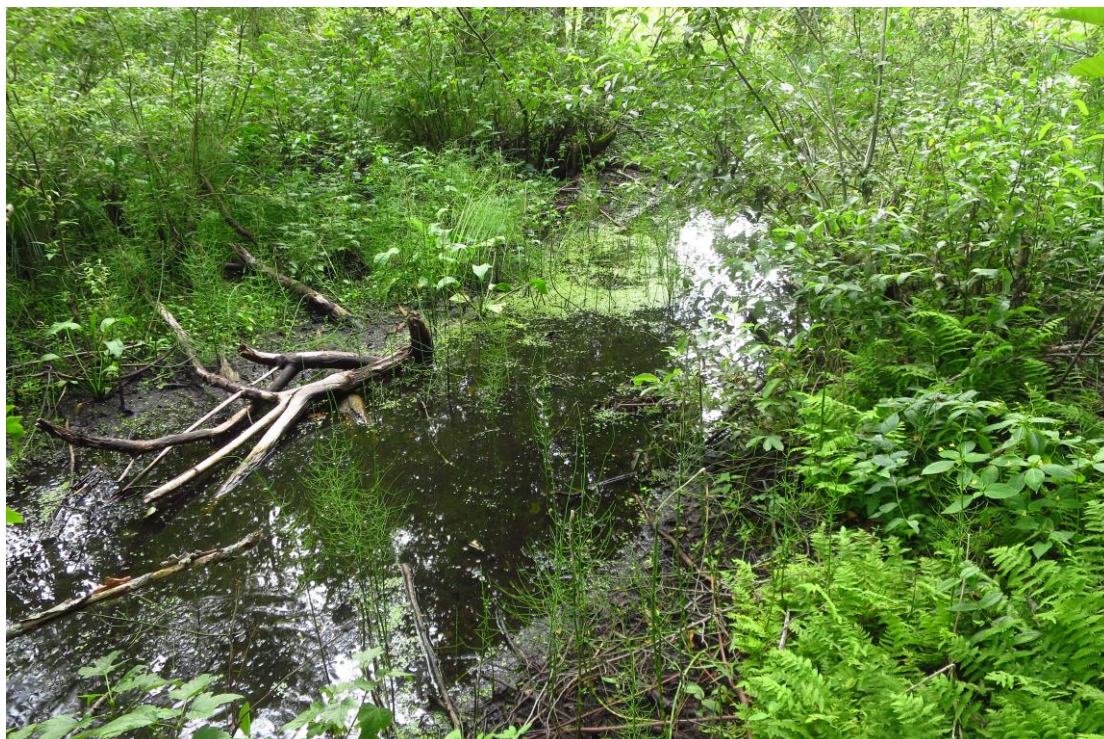
- 3) Ida poolt tulev ja ETAKist puuduv kraav näeb punktis välja alljärgnev. Kuigi vagumus jätkub kaugemale ida poole, siis veenire algas kraavi põhjas selles kohas, kus kõige esimesel joonisel muu lageda pealt nool algab:

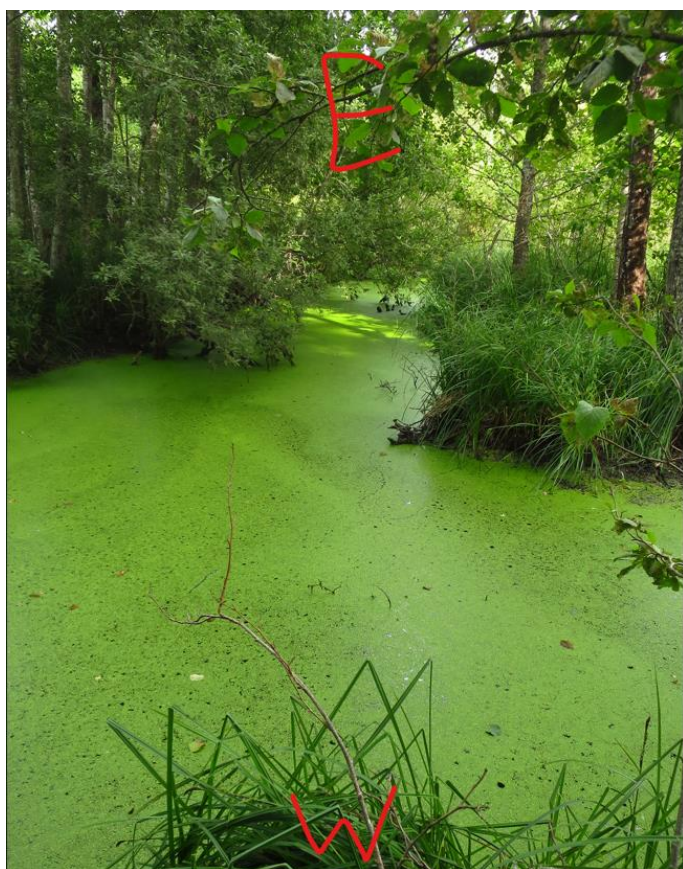
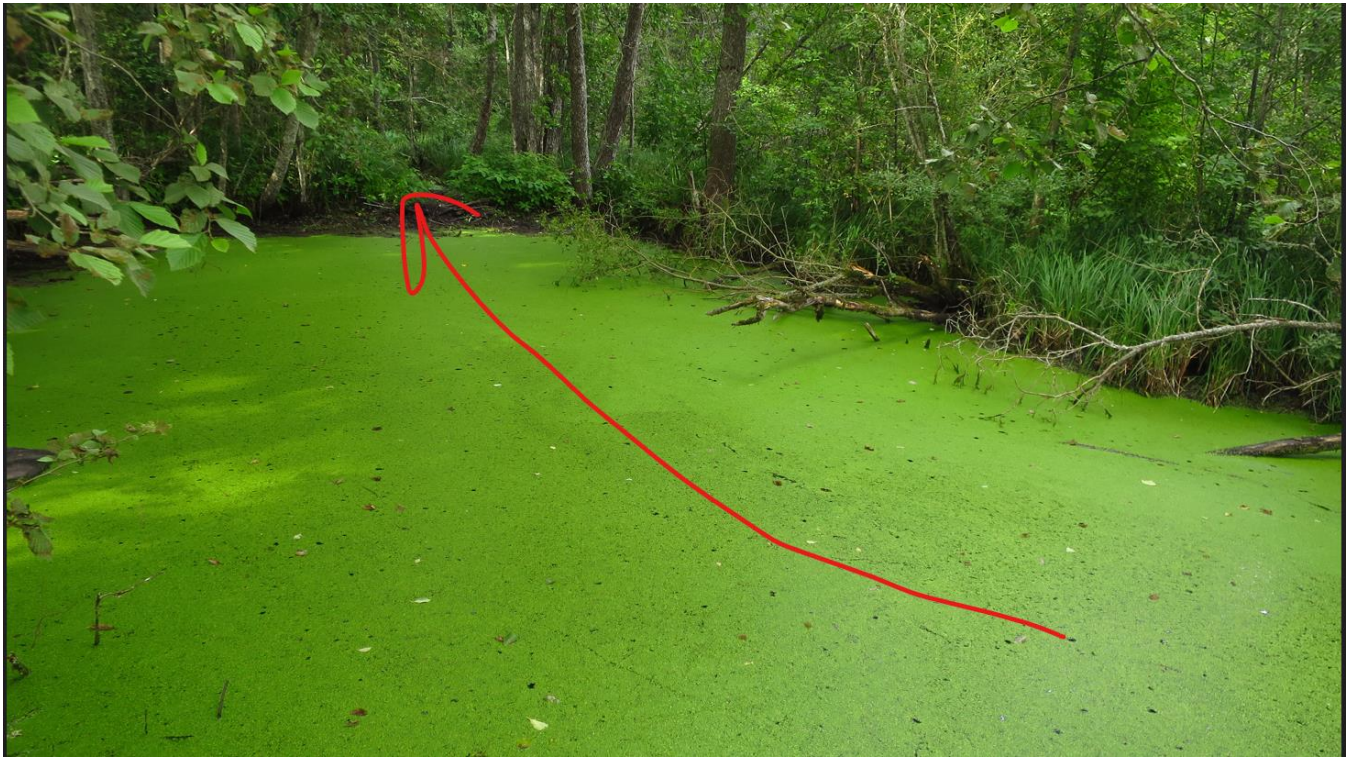
- 4) Siin on järgmine kahest rohelisest harust kokku koonduv veeväli järgmise koprapaisu taga. Et kummastki nähtavalt vett voolaks, polnud vaatluse ajal näha:

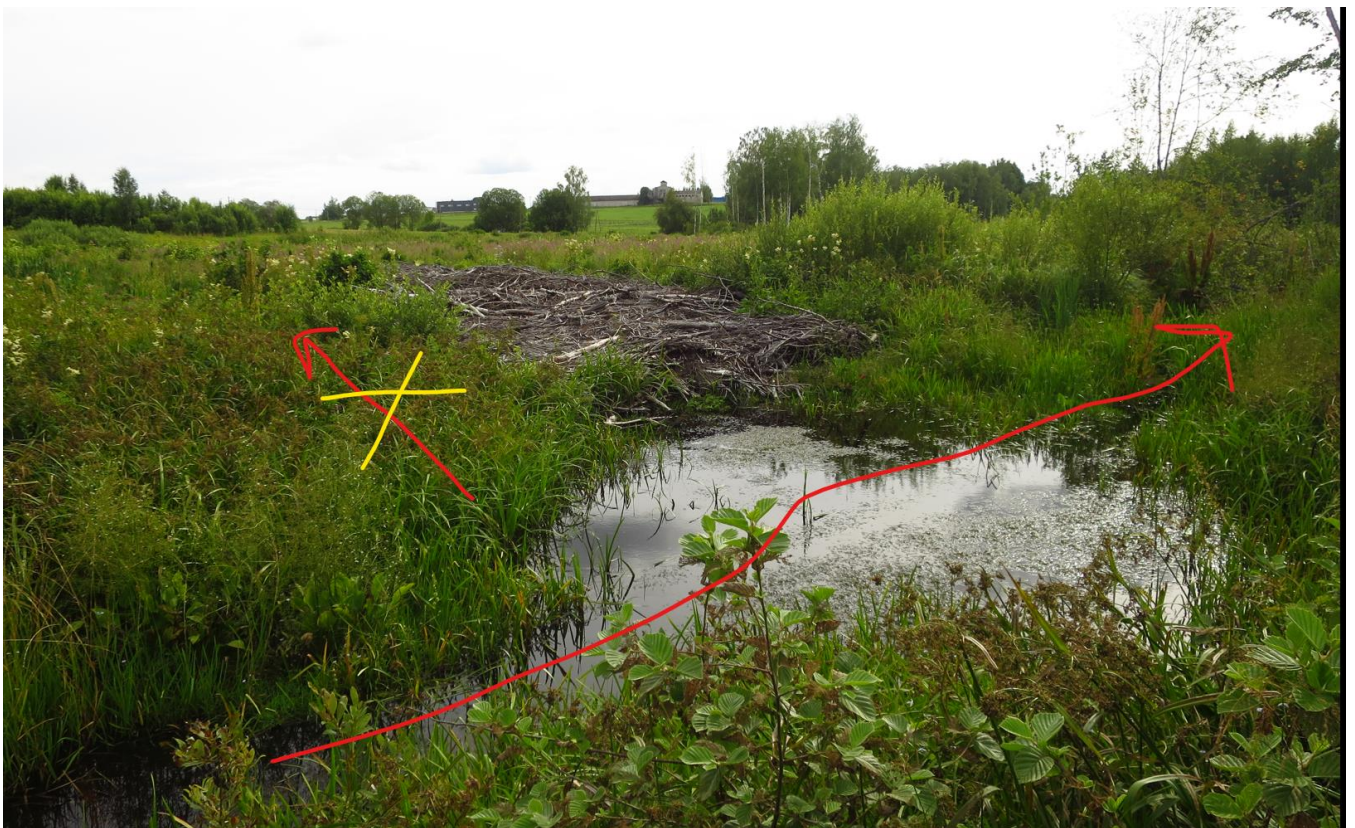
- 5) Punktis nähtu kinnitas, et eesvool kujutab vee liikumissuunda õigemini. Lõunapoolset hargnemist pole olemas. On olemas kraavijupp, mis tuleb lõunast, kuid see ei jätku edela suunas. Samuti pole üle selle silda. Seevastu eesvoolu suunas oli kraavis vesi sees.

**Järeldus:** Kukulinna peakraavi ruumikuju alamjooksul tuleb korrigeerida nii, et see kattuks maaparanduse eesvooluga. Korrigeerida tuleb ka Kukulinna peakraavi toponüümi asukohta põhikaardil, et see ei jääks pärast ruumikuju muutmist endisesse kohta.

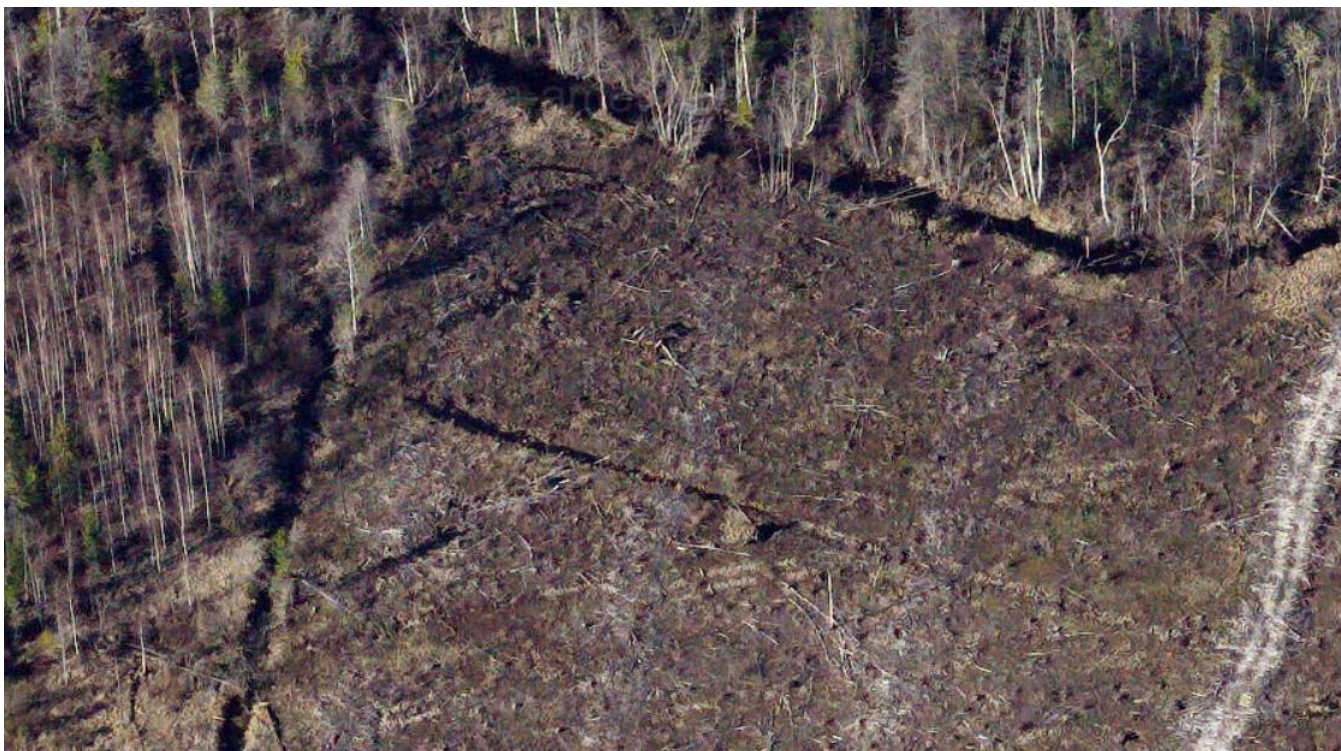
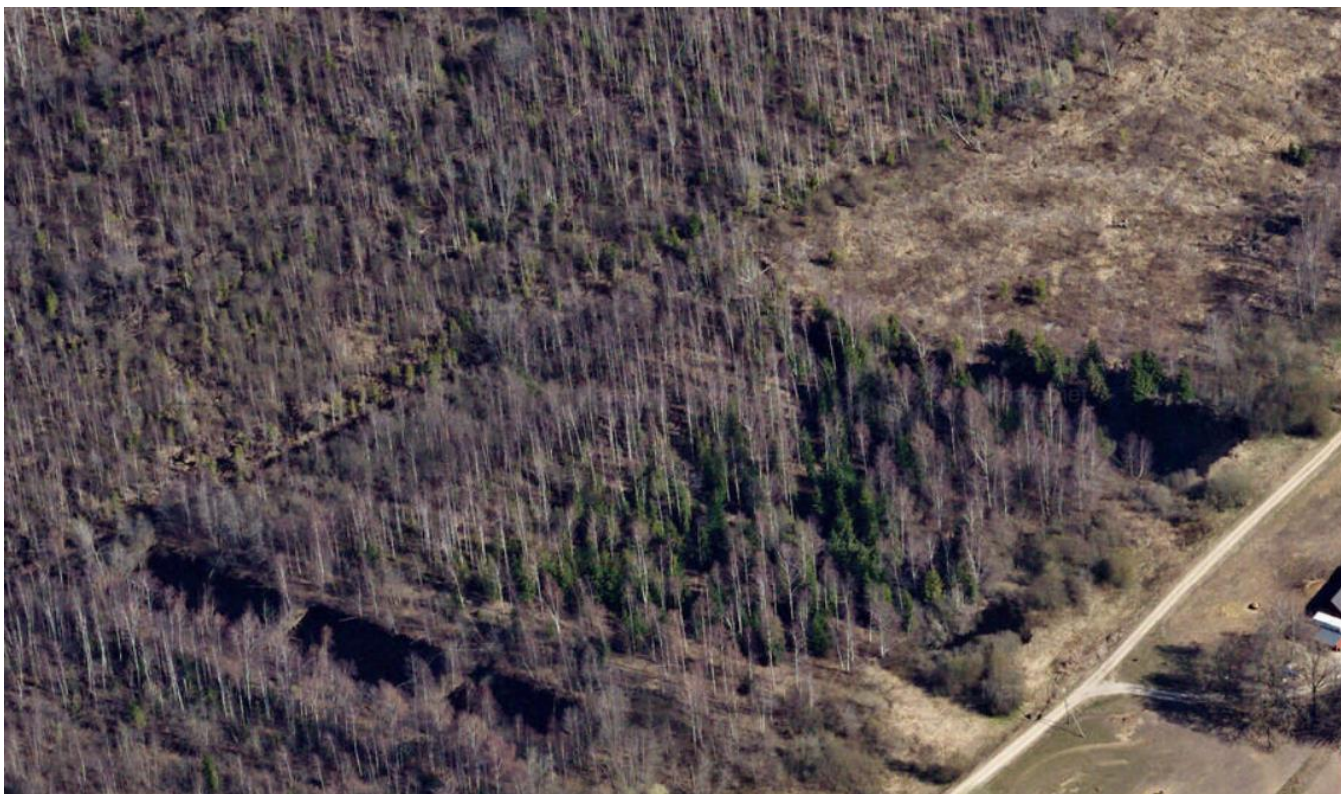
Seda, et lõuna poolt raiesmikku ja sellest lääne poole jäävat veel püsti olevat metsa läbivat kraavi pole, on tegelikult näha ka värskematel kaldaerofotodel. Kõndisin metsaveoteest kümme meetrit lääne pool kraavikohast üle ega saanud aru, et oleks läbi kraavi läinud. Raiesmiku lääneosas algab lühem kraav, mis suubub LABI II eesvoolu. Tõenäoliselt ei lähe see sellest ka risti üle, vaid lääne pooltki poolt voolab vesi LABI II eesvoolu ning punktis 4 nähtud lõunapoolsem roheline soon algab kusagilt vahepealt metsa seest mõne seal oleva veesilma juurest.
