TARTU ÜLIKOOL
Eesti mereinstituut

KALADE KUDETINGIMUSTE PARANDAMISE JÄREL- HINDAMINE (HANGE 233072)

Lõpparuanne

TARTU, mai 2023

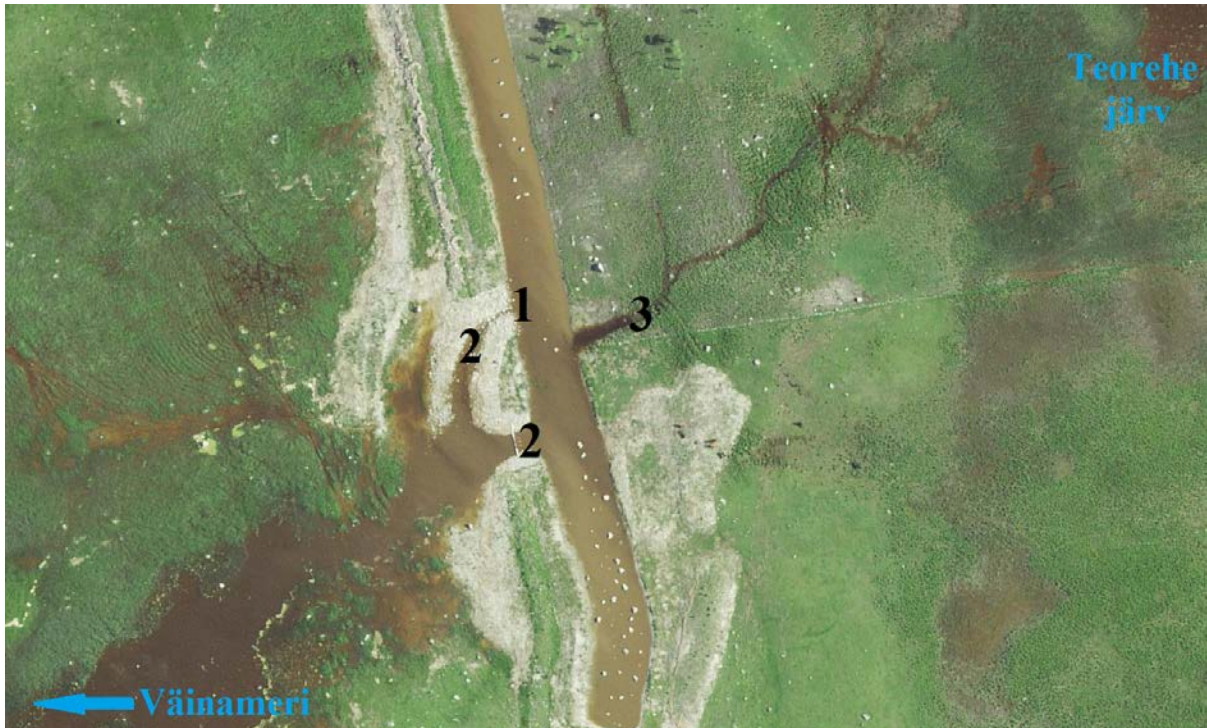
Joonis 2.2.1. Luhamõrra (1), PIT antennide (2) ning maimupüünise (3) asendiskeem järelhindamise ajal. Joonisel on näha ka pinnasvalli ees olev aastaringselt veega täidetud süvend (vertikaalselt joonise keskel). Skeemi aluseks on Maa-ameti geoportaalist vabalt kättesaadav ortofoto (Maa-amet 2023).

Objekti number 6 (Teorehe järve ja Sauemere rannaniidu kevadise veetaseme hoidmine ja kalapääsu rajamine (2.1)) järeldamisel, kasutati kudema tõusvate haugide püüdmiseks spetsiaalset luhamõrda, mis paigutati kalapääsu järvepoolsest suudmest vahetult sisemaa poole. Tabatud kalad märgistati nii kehavälise ankurmärgiste kui ka kehasiseste PIT (ingl *passive integrated transponder*) märgistega (mikrokiip). Kalapääsu põhja ja regulaatori ette

paigaldati spetsiaalsed elektriseeritud „antennid“, mis ergastavad nende lähedal olevaid PIT märgised ning võimaldavad seeläbi tuvastada märgistatud kalade liikumisi läbi kalapääsu ning regulaatori. Koelmult merre laskuvate samasuviste haugide arvukuse hindamiseks kasutati maimupüünist, mis oli paigaldatud Teorehe järvest väljuvale sügavamale veesoonele. Samas kohas paiknes maimupüünis ka eeluuringu ajal. Luhamõrra, PIT antennide ning maimupüünise paiknemine antud alal on ära toodud joonisel 2.2.1. Järelhindamine teostati 2022. aasta kevadel ning suvel.

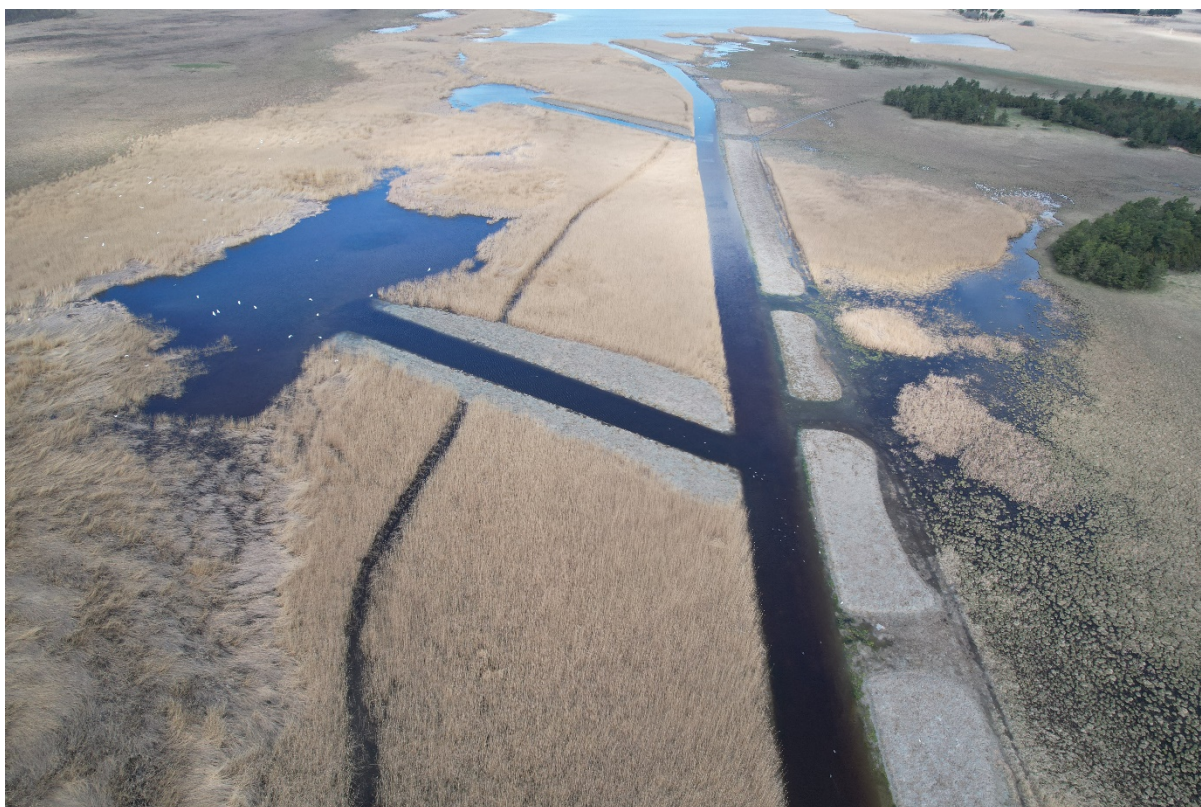
Foto 3.1.1. Riimimere ja Saaremõisa lahe (ülal) vaheline rändenõva koos põhitrassiga ühendatud veesilmade (vasakul) ning üleujutatava luhaalaga 28.04.2023 (Foto: Lauri Saks).

- Püstitatud eesmärgi täitmiseks ühendati Saunja laht, Riimimeri ja Saaremõisa laht 2021. aastal siirdekalade rändevõimalusi parendava rändenõvaga (Foto 3.1.1 ja 3.1.2).

- Elupaiga mosaiiksuse suurendamiseks ühendati rändenõva põhitrassiga ka Riimimere ja Saaremõisa lahe vahelisel looduslikul vooluteel säilinud lahtised veesilmad (Foto 3.1.1, Lisa 1; Foto 1 ja 2).

- Rändenõvast väljakaevatud pinnas laotati õhukese kihina laiiali nõva kõrval olevale alale. Selleks, et pinnase paigutusala mõjul ei tekiks ühtlast veetõkkevalli ning kalad pääseksid vajadusel ka luhale kudema, ladustati väljakaevatud materjal eraldiseisvate saarekestena (Foto 3.1.1 ja 3.1.2, Lisa 1; Foto 2).

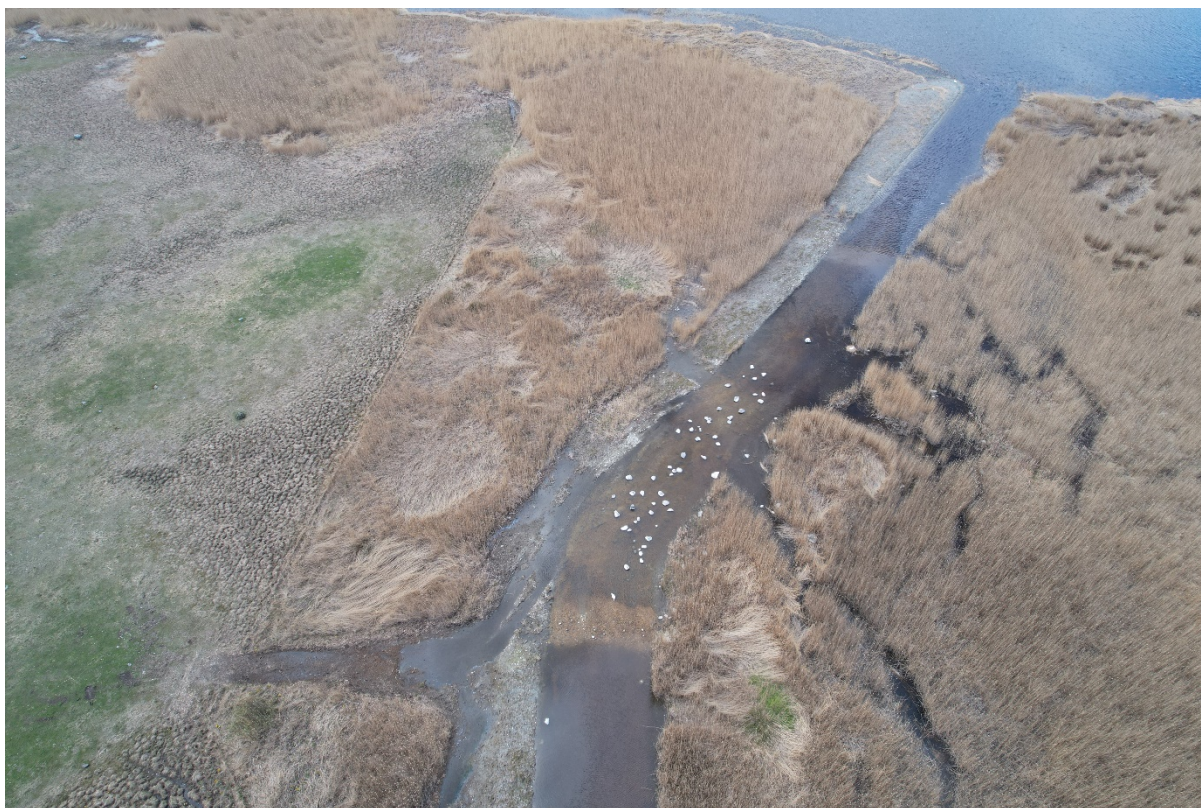
Foto 3.1.2. Saunja lahe ja Riimimere vahelisse ritraalsesse rändenõvasse paigutati elupaiga mosaiiksuse suurendamiseks ning kuderände kalade varjevõimaste parendamiseks ka suuremaid kive (Foto: Lauri Saks).

- Lisaks paigutati Saunja lahe ja Riimimere vahelisse ritraalsesse rändenõvasse (Riimimere veepind asub Saunja lahe omast kõrgemal (Taal *et al.* 2019)) elupaiga mosaiiksuse suurendamiseks ning kuderändel kalade varjevõimaluste parendamiseks suuremaid kive (Foto 3.1.2).

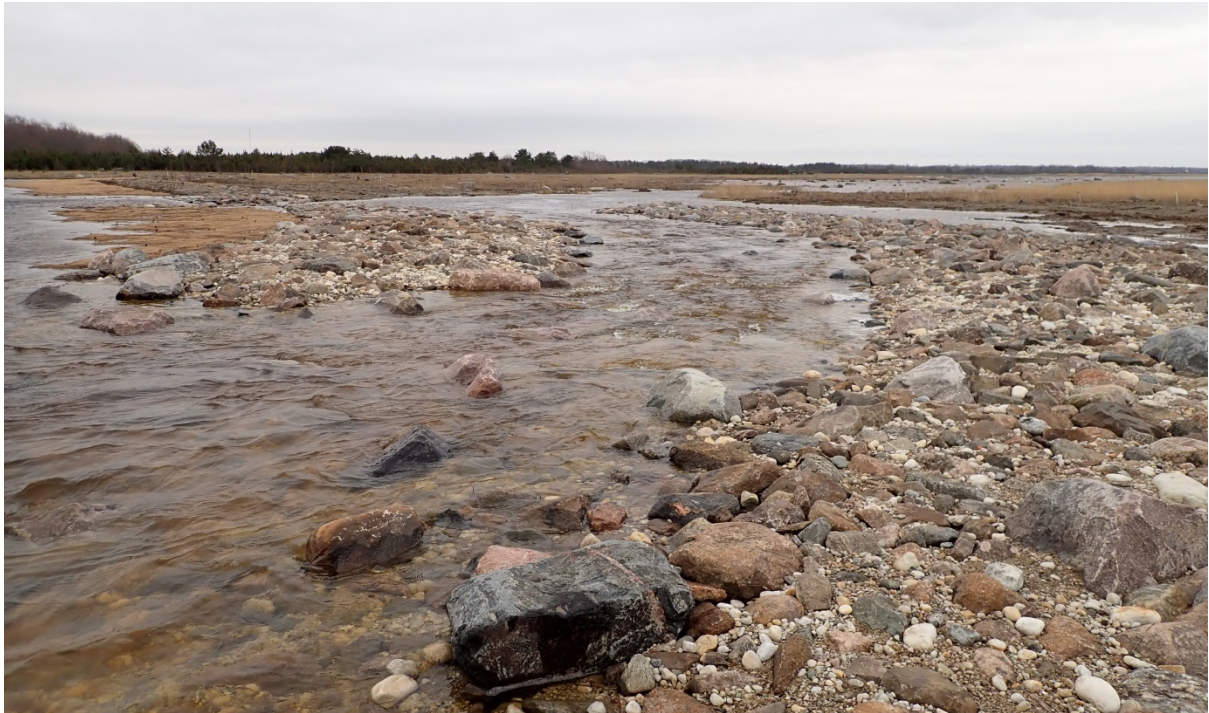
Foto 3.6.2. Valminud kalapääs vaatega Topi lahe (Väinameri) suunas. Kalapääs on lauge ning piisava vooluhulga juures kaladele kergesti läbitav. (Foto: Roland Svirgsden 29.03.21)

vettpidav pinnasvall ning endiste truupide kohale rajati kalapääs ning regulaator (Fotod 3.6.1, 3.6.2 ja 3.6.3).

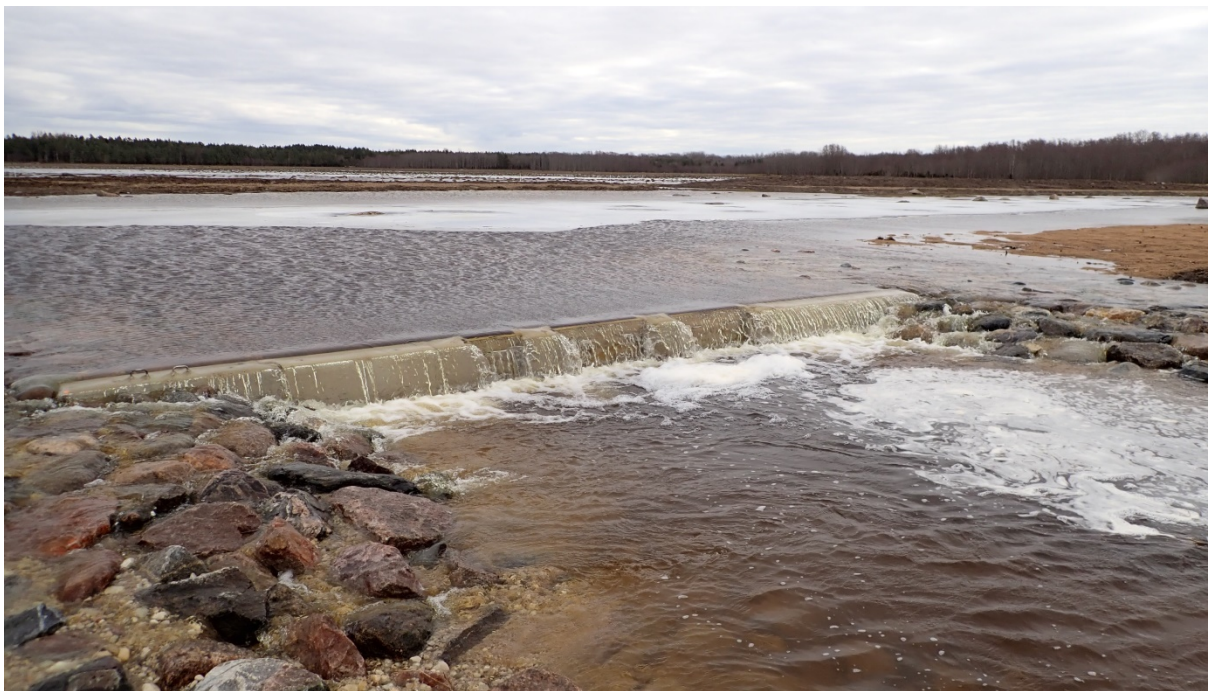
Foto 3.6.3. Töötav (paisutav) regulaator. Esimest korda paigaldati regulaatorile varjed ette 2021. aasta märtsi alguses. Regulaator koos kalapääsuga tagab olukorra, kus on võimalik osaliselt vett paisutada, kuid samas on tagatud kalade liikumine mere ja koelmuala vahel. Varjed eemaldatakse järk-järgult juuni esimeses pooles. (Foto: Roland Svirgsden, 03.03.21)

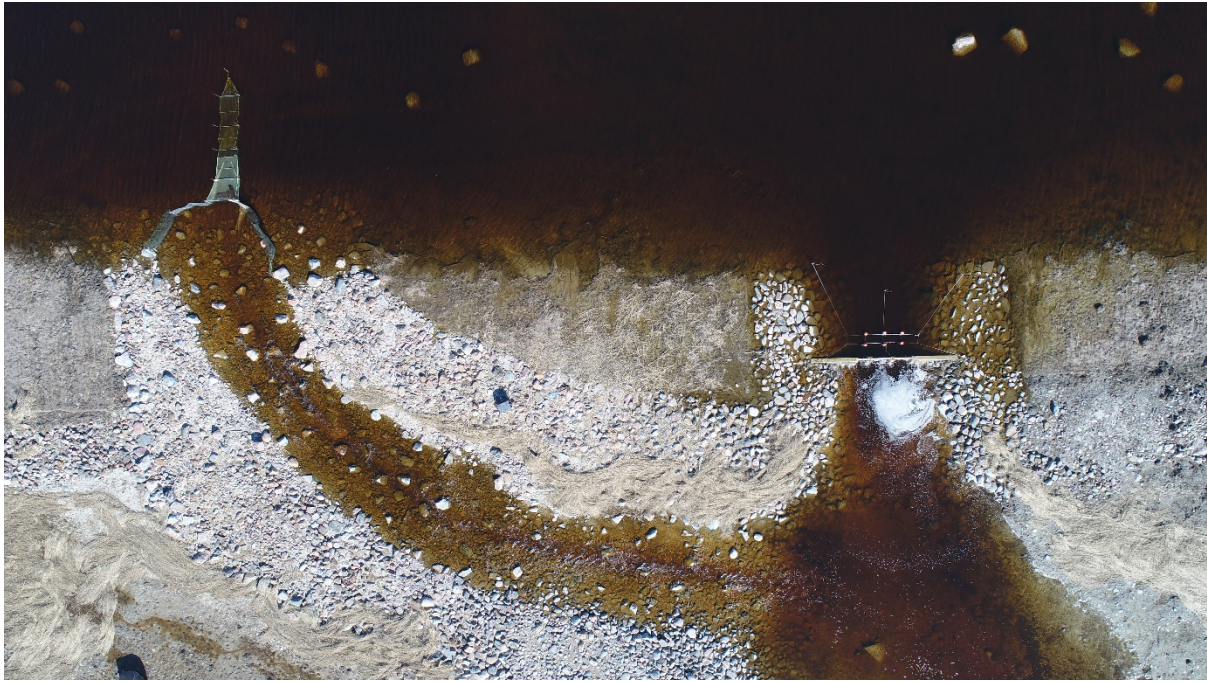
Foto 3.6.4. Koelmule tõusvate kalade tabamiseks paigaldati kalapääsu ülemise suudme ette spetsiaalne luhamõrd koos lühikeste traataiast tiibadega. Mõrra suust vahetult paremal on näha ka kudenud kaladele merre tagasipöördumise võimaldamiseks paigutatud lahtise päraga maimurüsa. Foto paremas osas on näha regulaatori ette paigaldatud PIT märgiseid registreeriv antenn. Teine analoogne antenn on paigaldatud kalapääsu põhja (fotol raskesti märgatav). (Foto: Roland Svirgsden 18.04.22)

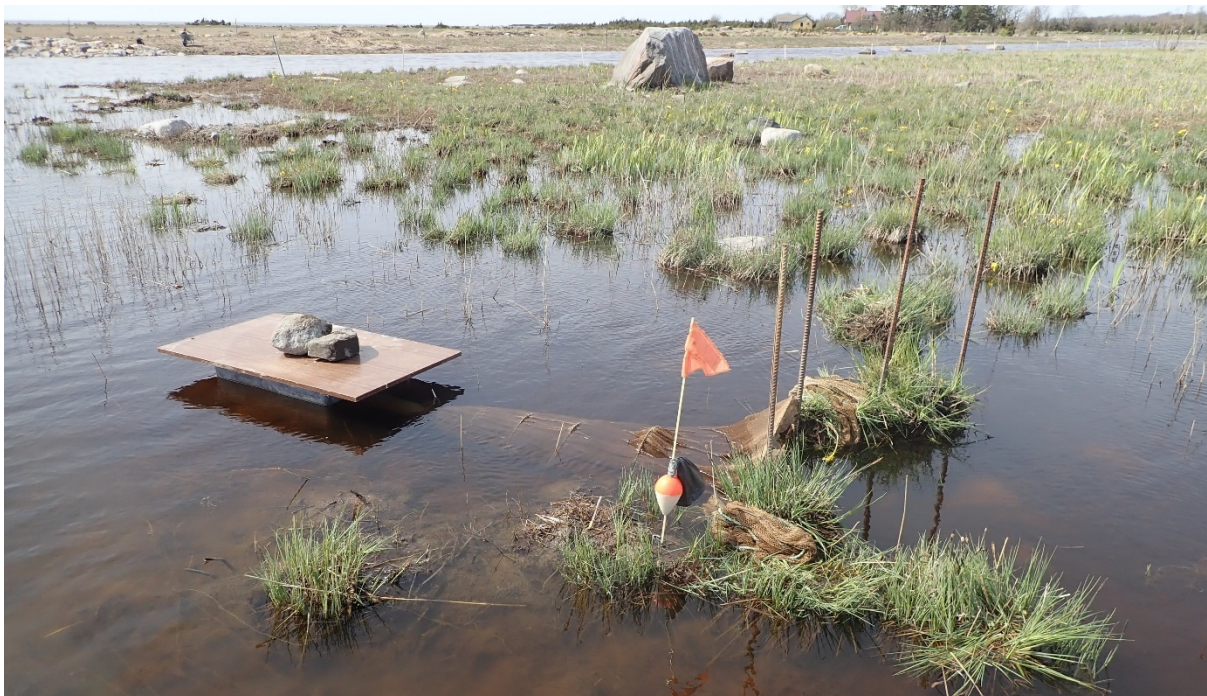
Foto 3.6.5. Koelmult laskuvate samasuviste haugide arvukuse hindamiseks kasutati maimupüünist, mis oli paigaldatud Teorehe järvest väljuvale veesoonele. (Foto: Roland Svirgsden 10.05.22)

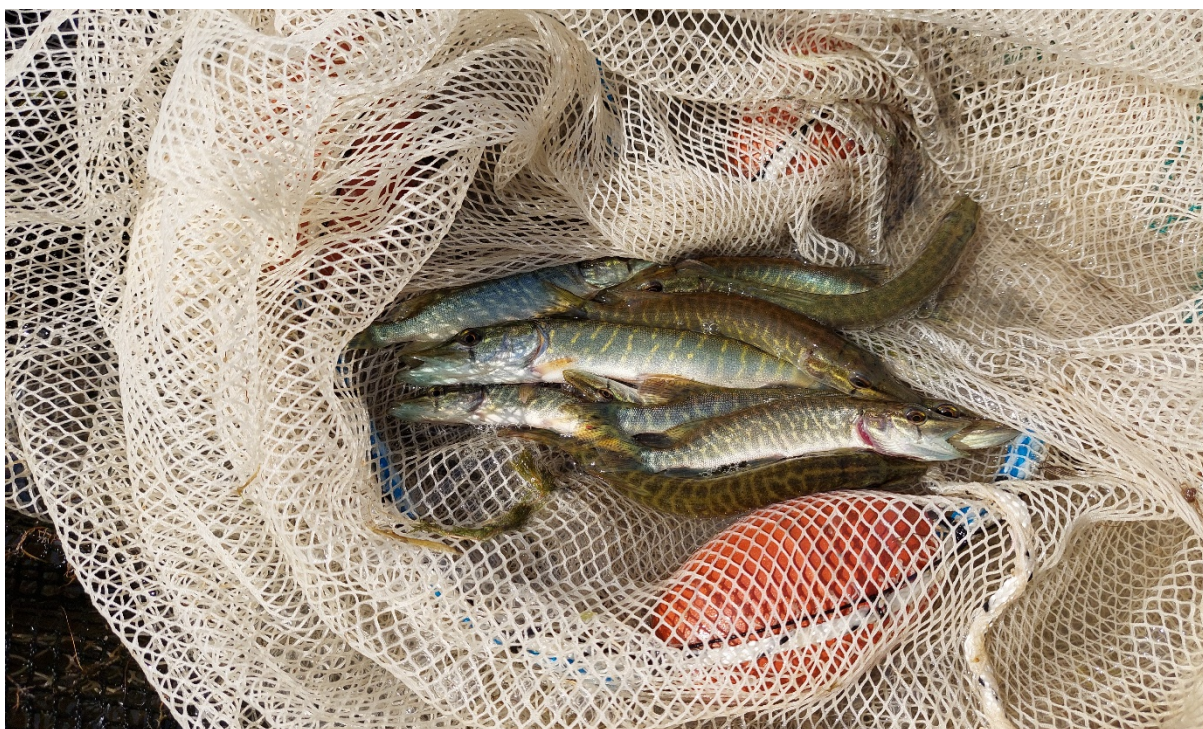
Foto 3.6.6. 2022. aasta juuli teises pooles leitud rajatud pinnasvalli ees olevas süvendis suhteliselt palju samasuviseid hauge. Suve edenedes sunnib toidupuudus ning elupaiga kitsikus neid haugi hakati siirduma ikkagi mere poole. (Foto: Roland Svirgsden 20.07.22)

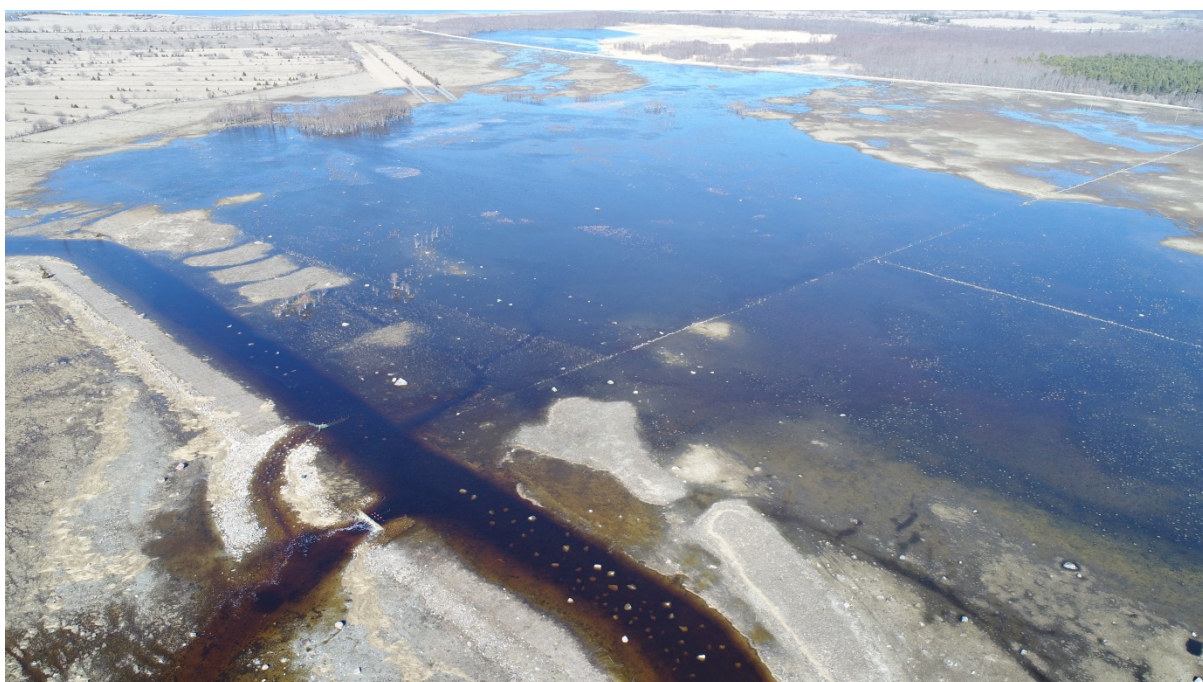
Foto 3.6.7. Kevadine üleujutus Teorehe rannaniidul. Piisava pealevoolu korral hoiab rajatud pinnasvall koos kalapääsu ja regulaatoriga vett rannaniidul suurel alal üleval, mis võimaldab haugil kueda ning marjal ja koorunud vastsetel areneda. (Foto: Roland Svirgsden 12.04.22)

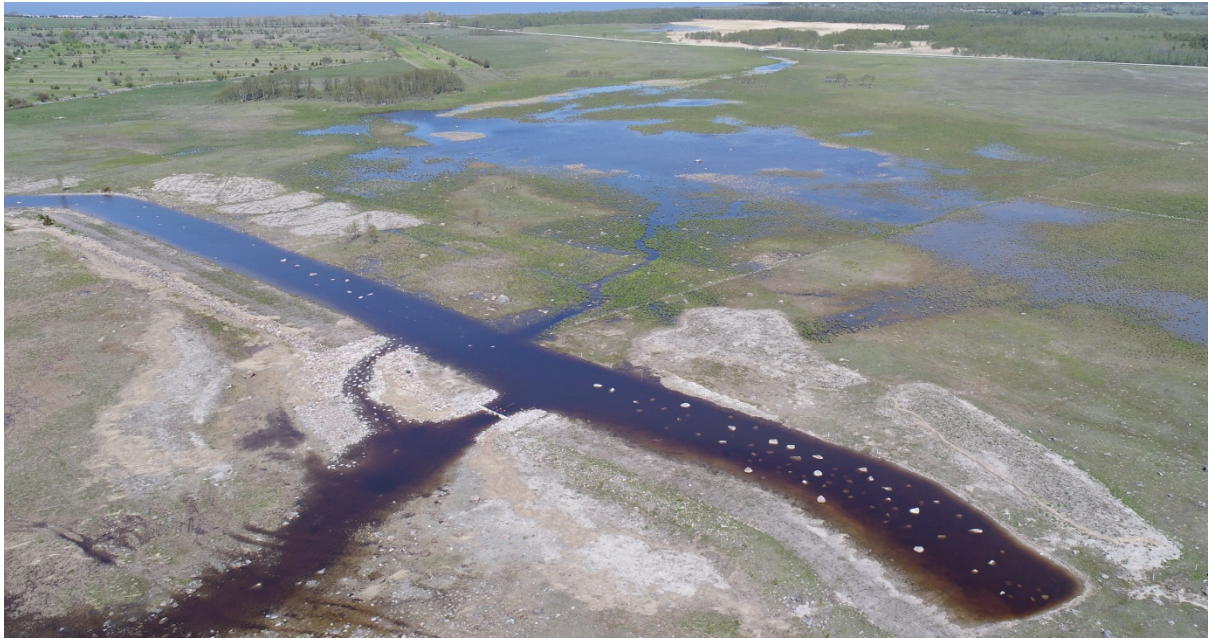
Foto 3.6.8. Pealevoolu vähenedes väheneb ka üleujutatud ala pindala, kuid üleujutus säilib piisaval määral, et koorunud haugimaimud saaksid edasi areneda ja mõne aja möödudes merre laskuda. (Foto: Roland Svirgsden 19.05.22)

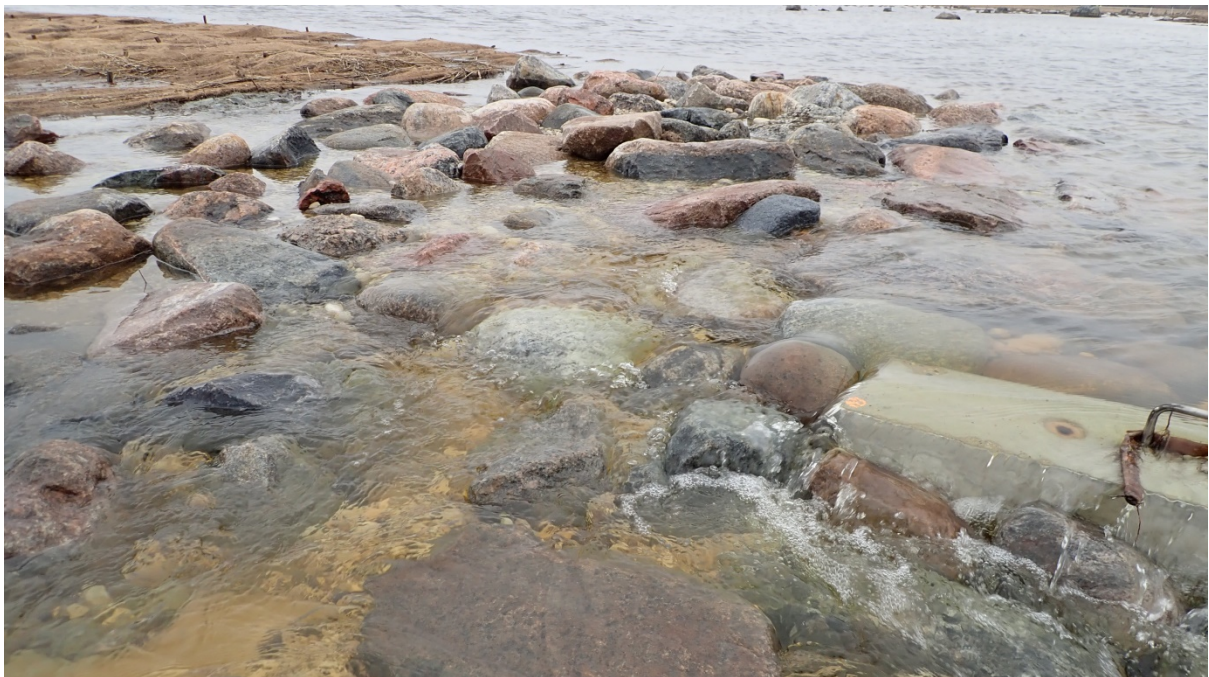
Foto 3.6.9. Regulaatori betoonkehandiga vahetult piirnev pinnasvalli harja kõrgus on madalam kui regulaatori ülemine äär ning seetõttu toimub paisutuse ajal regulaatori külgedel intensiivne veevool, mis omakorda kannab sealt minema täitepinnast ning vähendab efektiivset valli kõrgust veelgi. Vajalik oleks pinnasvalli harja tõstmine regulaatoriga külgnevates lõikudes. (Foto: Roland Svirgsden 29.03.21)

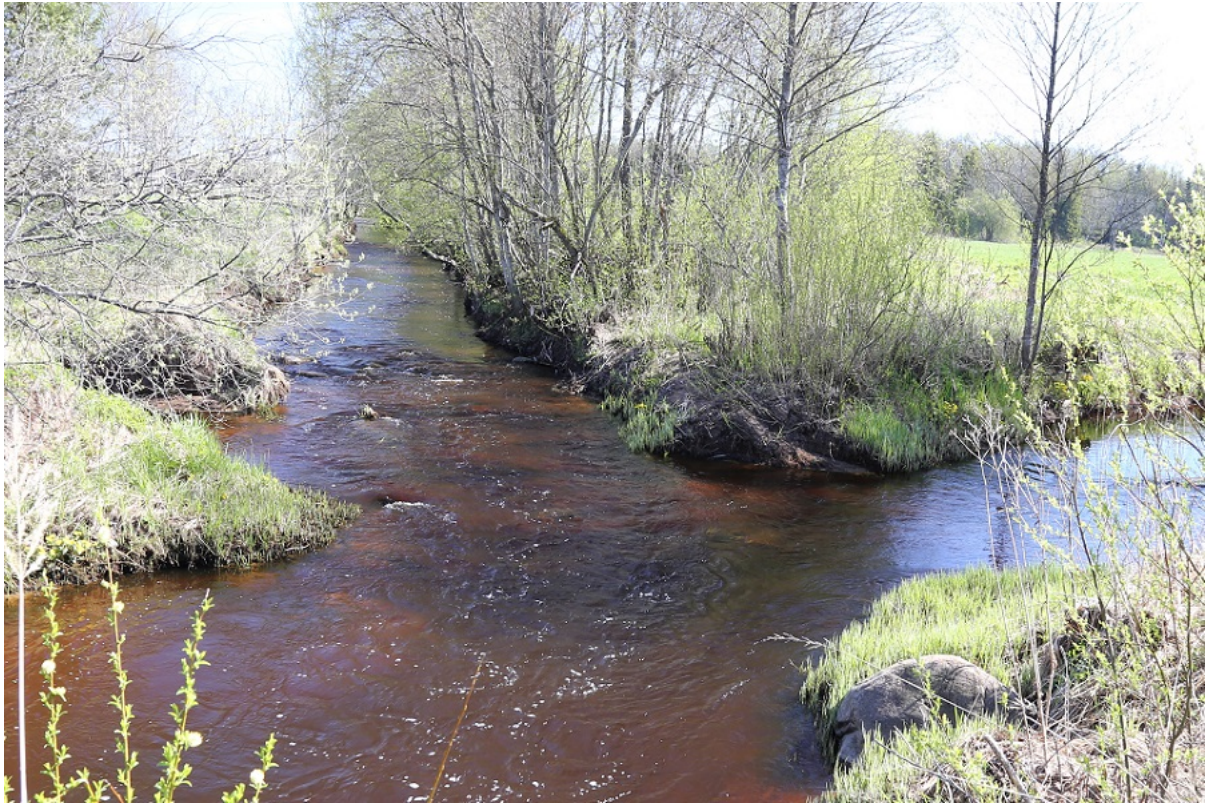
Foto 3.7.1. Timmkanali suubumiskoht Rannametsa jõkke enne parendamistöde läbiviimist 07.05.2018 (Foto: Rein Järvekülg).

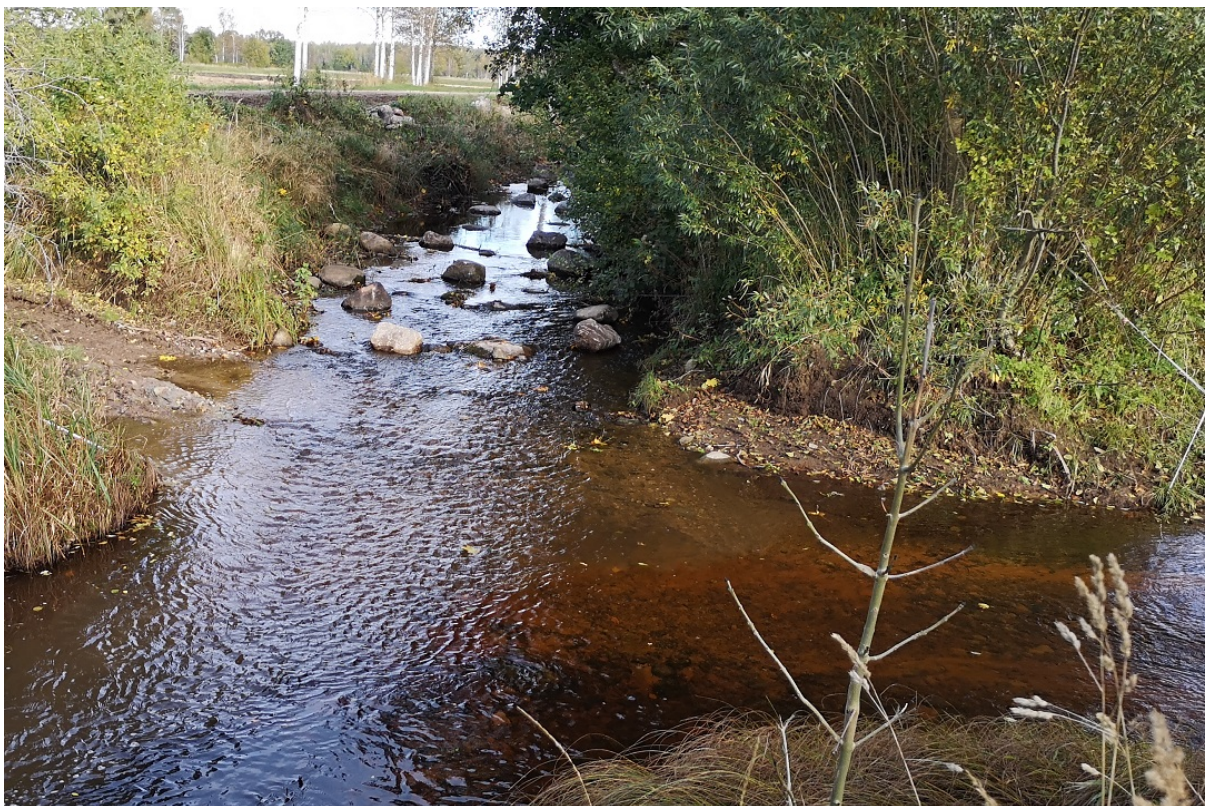
Foto 3.7.2. Timmkanali suubumiskoht Rannametsa jõkke pärast parendamistöde läbiviimist 14.10.2020. (Foto: Rein Järvekülg).

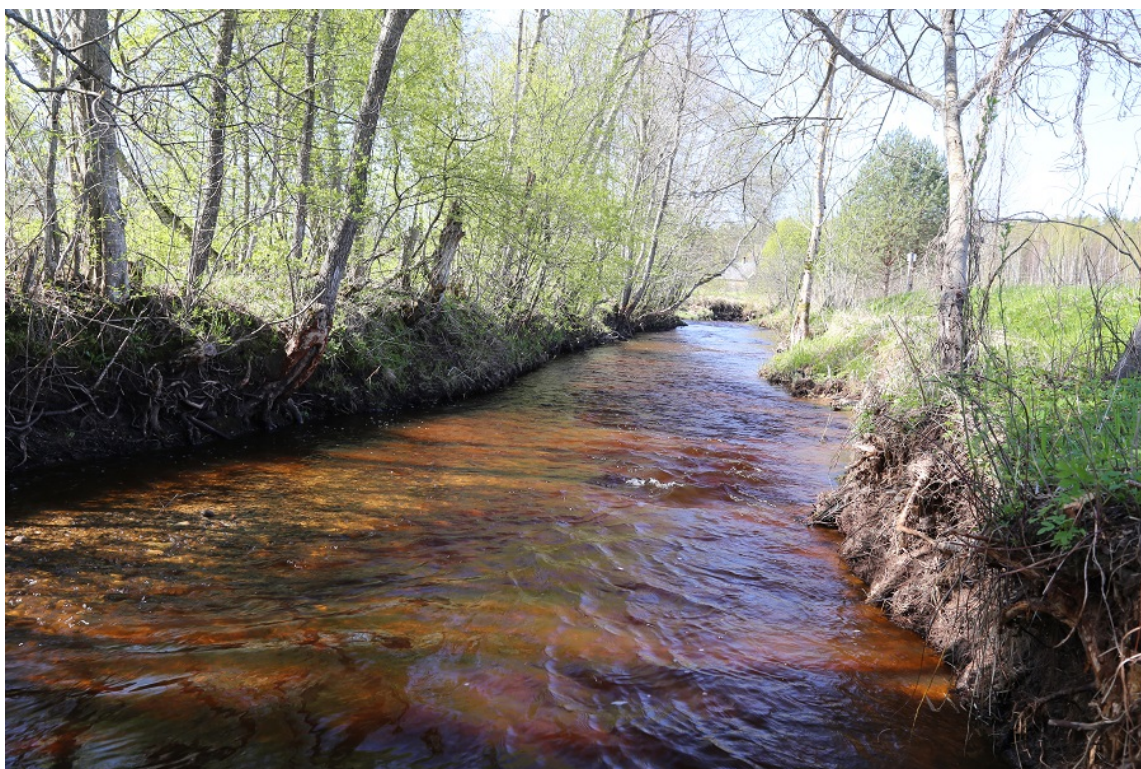
Foto 3.7.4. Timmkanal 0,4 km suudmest, enne parendustööde läbiviimist (vaade allavoolu). Kivid kanali süngis puuduvad 07.05.2018. (Foto Rein Järvekül).

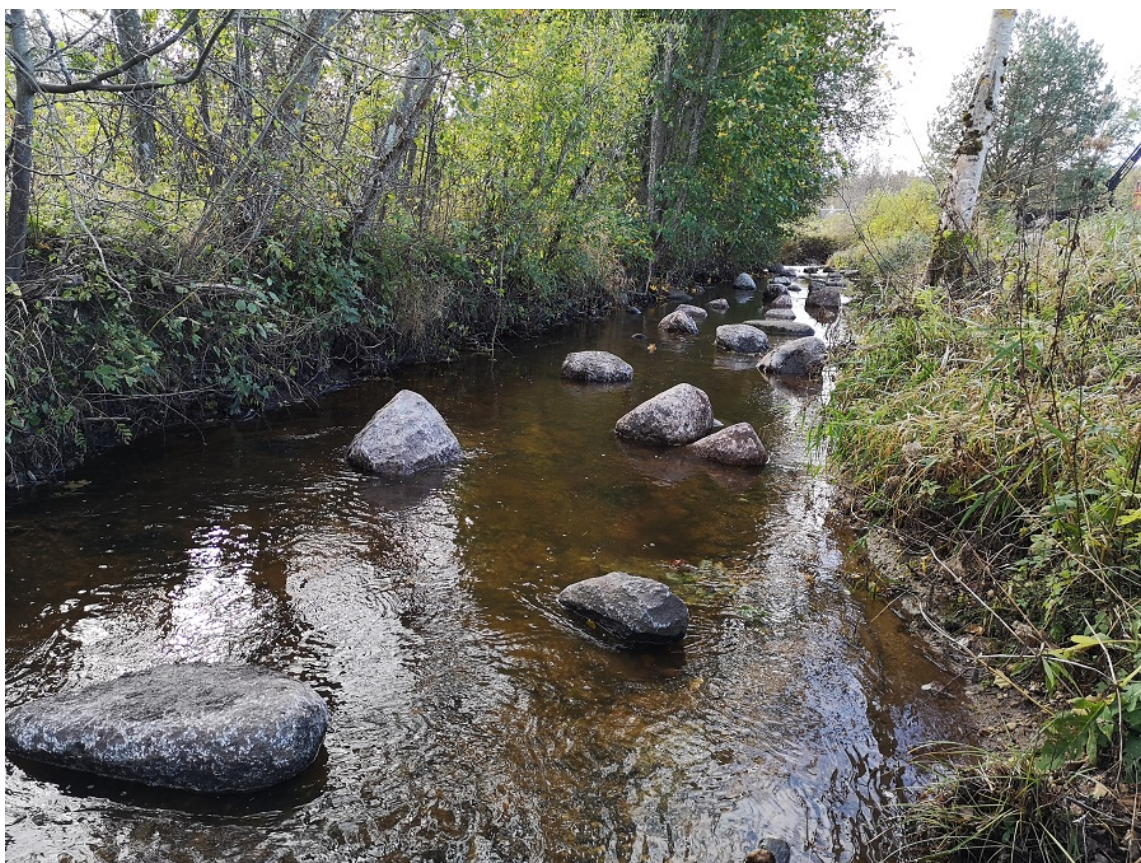
Foto 3.7.5. Timmkanal 0,4 km suudmest, pärast parendustööde läbiviimist (vaade allavoolu). Kivid on lisatud kanali sāngi 14.10.2020 (Foto: Rein Järvekülg).

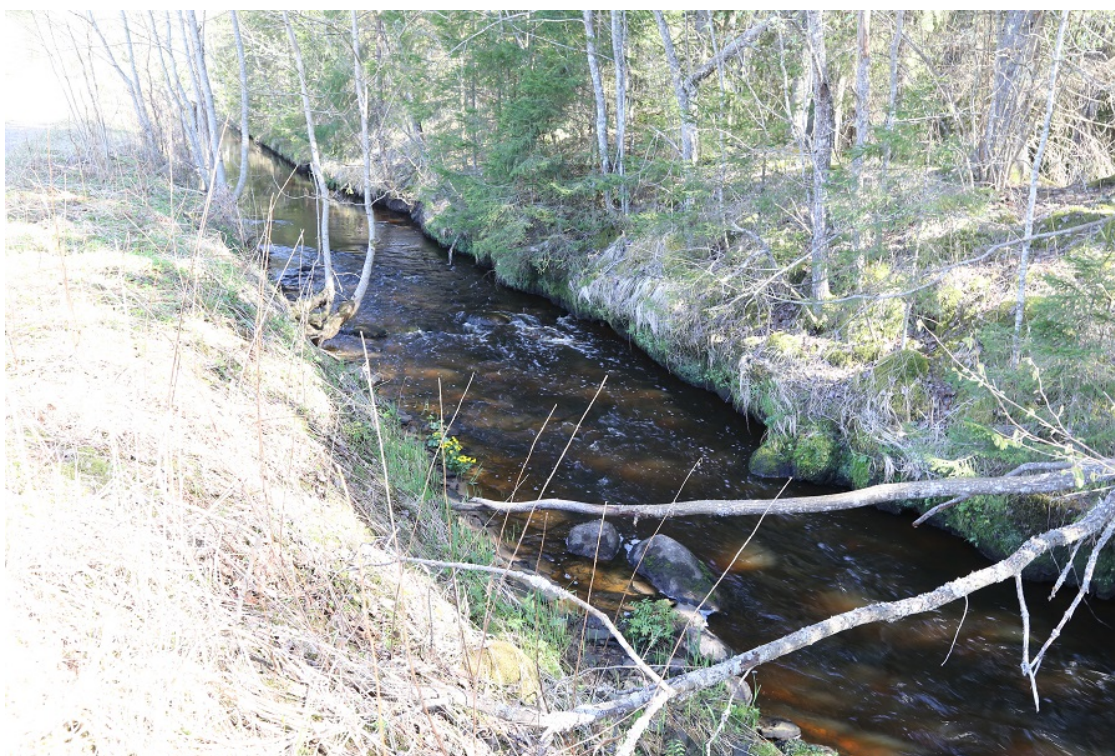
Foto 3.7.7. Timmkanali ülemjooks, 8,3 km suudmest, lõik nr 18 enne kudepadjandi rajamist 07.05.2018 (Foto: Rein Järvekülg).

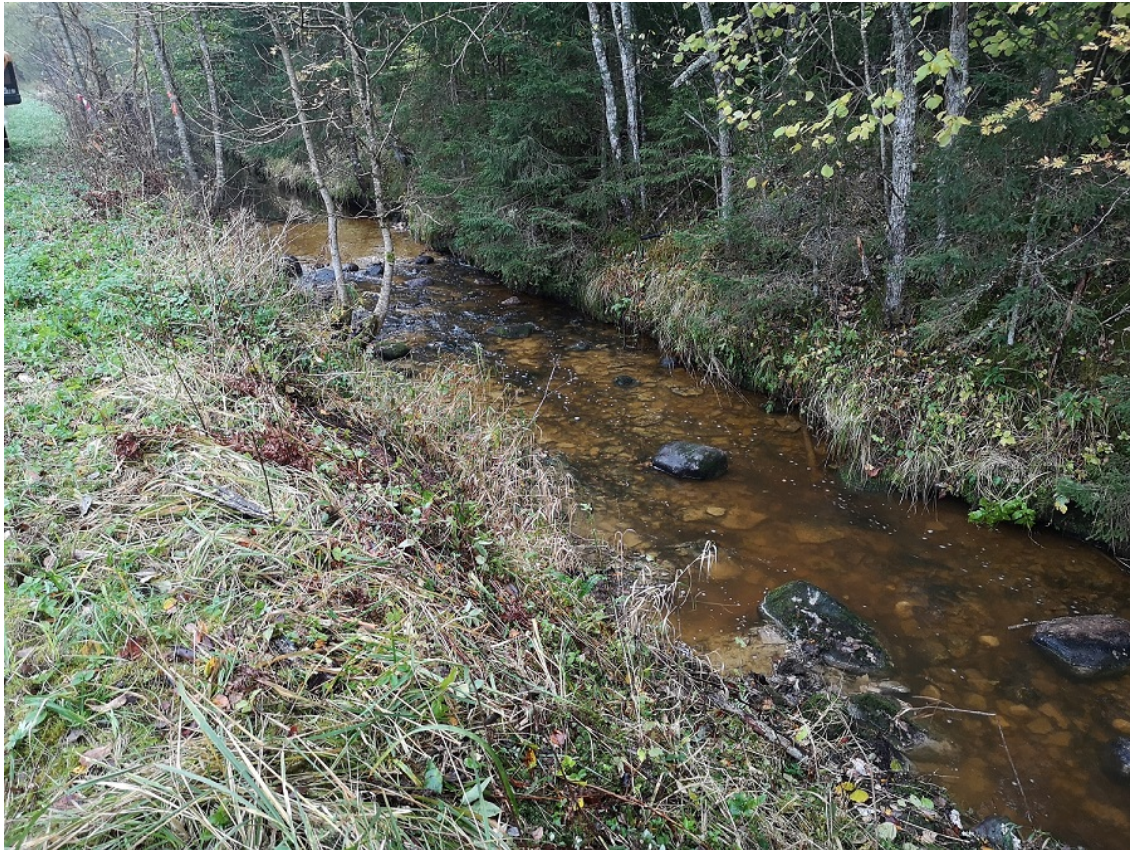
Foto 3.7.6. Eelnevaga sama lõik pärast kudepadjandi rajamist. Kudepadjandiks on tagaplaanil olev on hele kruusalaik 14.10.2020 (Foto: Rein Järvekülg).

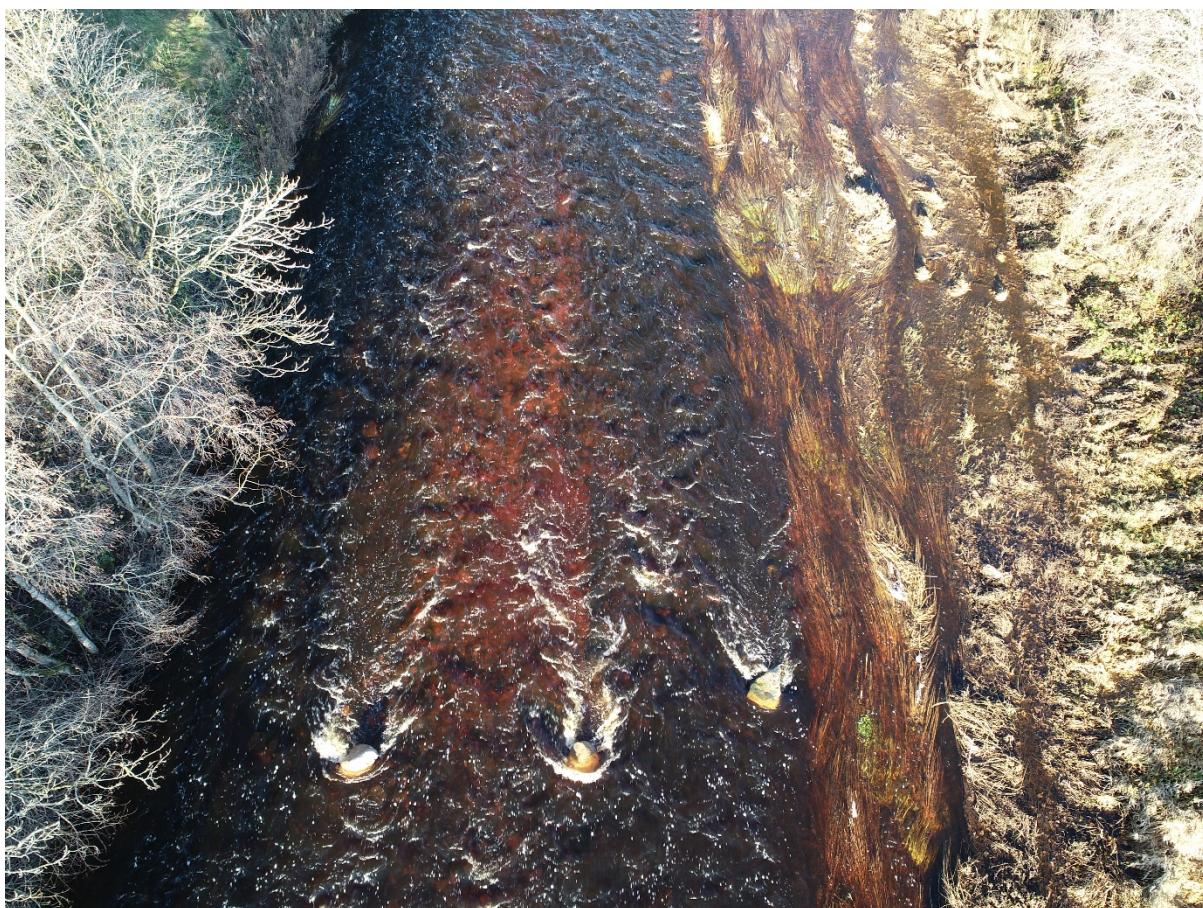
Foto 3.8.1. Parendustööde käigus ehitatud koelmukoht (Joonis 2, koelmukoht nr 7) Pirita jõe Veneküla lõigul 16.12.2020. Jõelõigu mosaiiksuse suurendamiseks ja veevoolu rahustamiseks on jõkke paigutatud ka suuri kive (Foto: Martin Kesler).

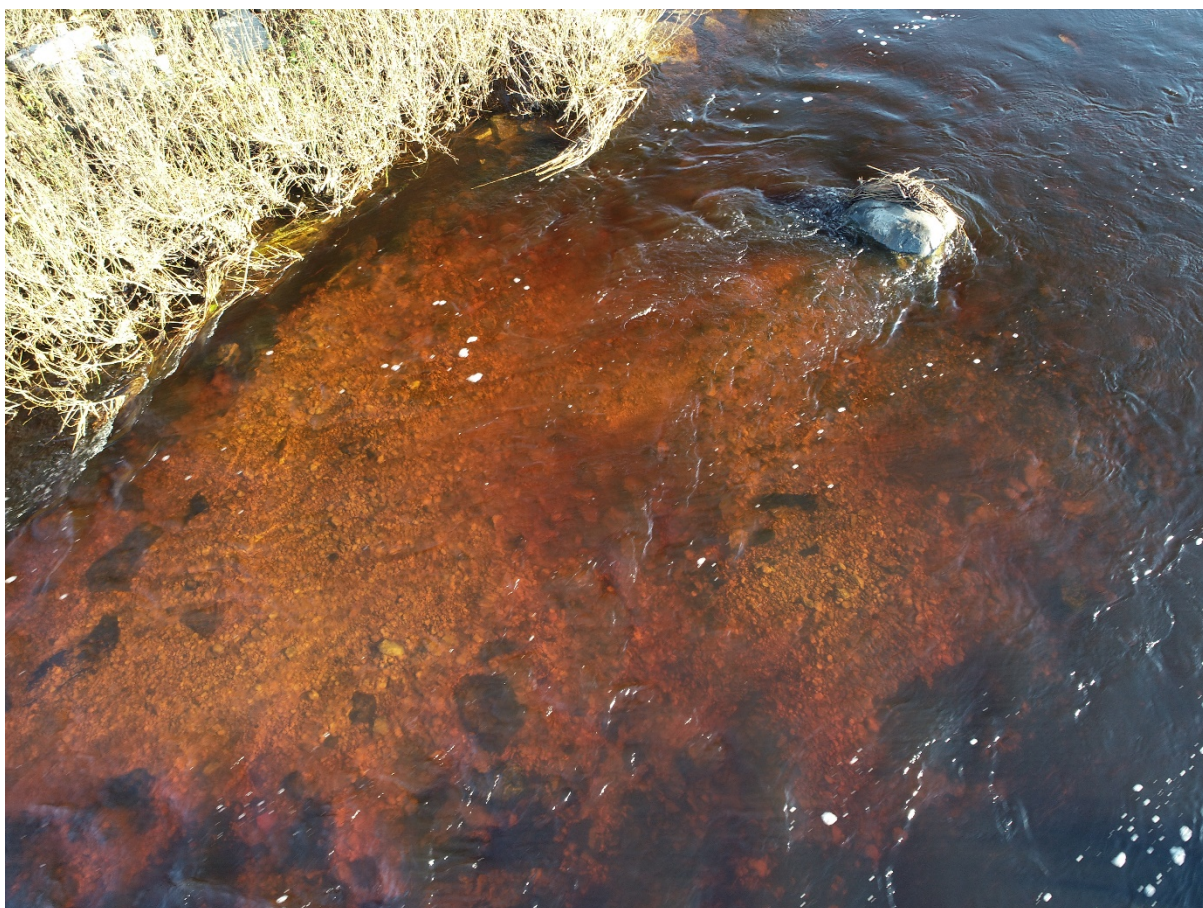
Foto 3.8.2. Parendustööde käigus ehitatud koelmukoht (Joonis 2, koelmukoht nr 1) Pirita jõe Veneküla lõigul 16.12.2020. Tõenäoliselt kudes siin lõhe (Foto: Martin Kesler).

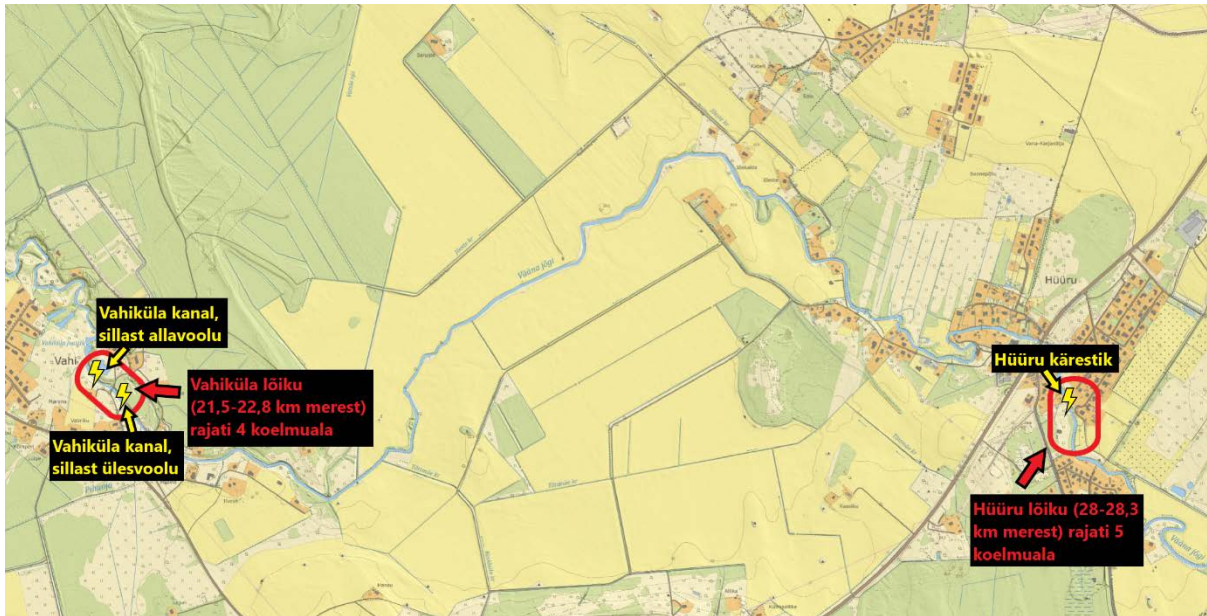
Joonis 3.9.1. Väana jõe Vahiküla ja Hüüru lõiku rajatud 9 koelmukoha ligikaudsed asukohad (detailsemalt vaata Tihane & Lõiv 2020b). Kollase välguga on märgitud piirkonnad, kus teostati elektriagregaadiga kalastiku katsepüüke. Katsepüükide tulemused on esitatud tabelis 3.9.1. Skeemi tegemisel on kasutatud maa-ameti geo-portaalist kättesaadavat põhikaarti (Maaamet 2023).

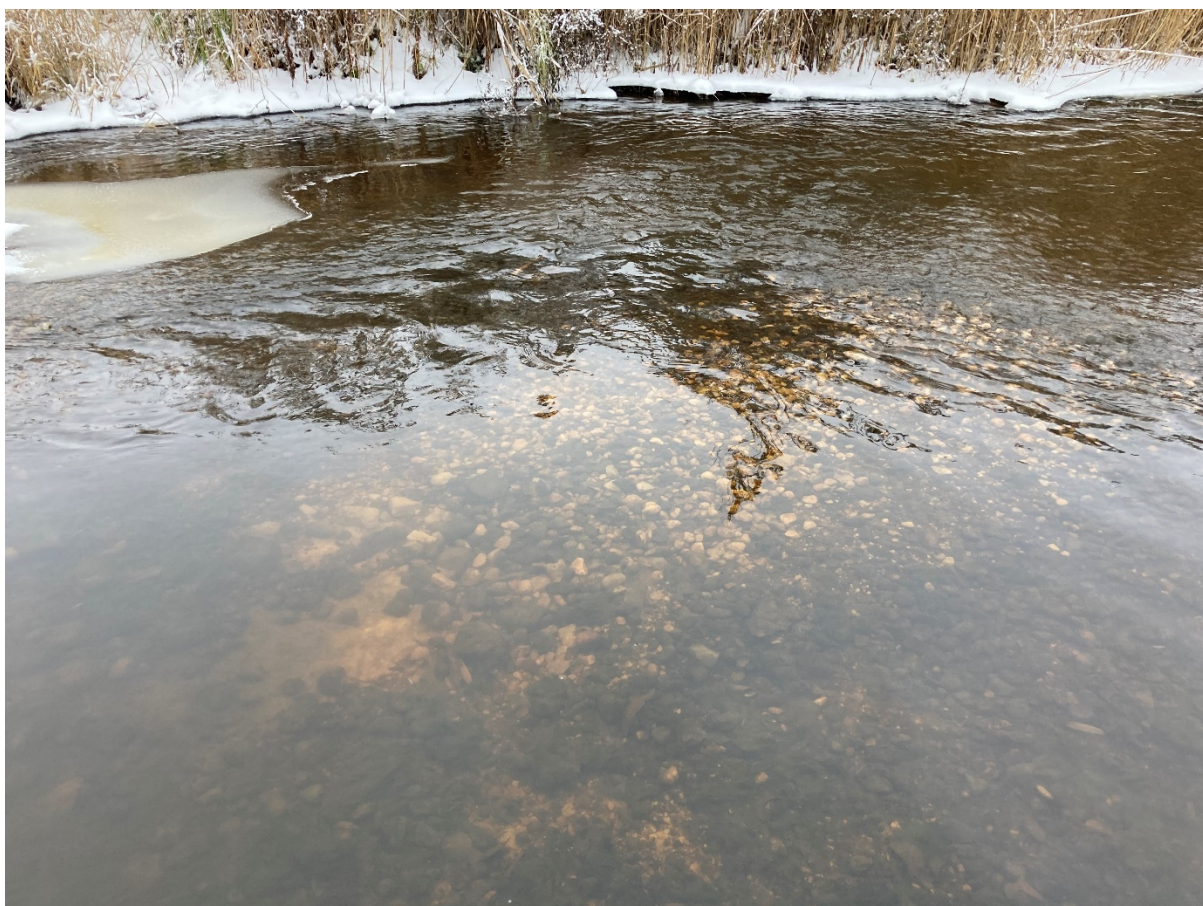
Foto 3.9.1. Väana jõe Hüüru lõigule (Joonis 3) rajatud kudeplatsil on 2022. aasta veevaesel sügisel kudenud tõenäoliselt jõeforellid (Foto: Martin Kesler).

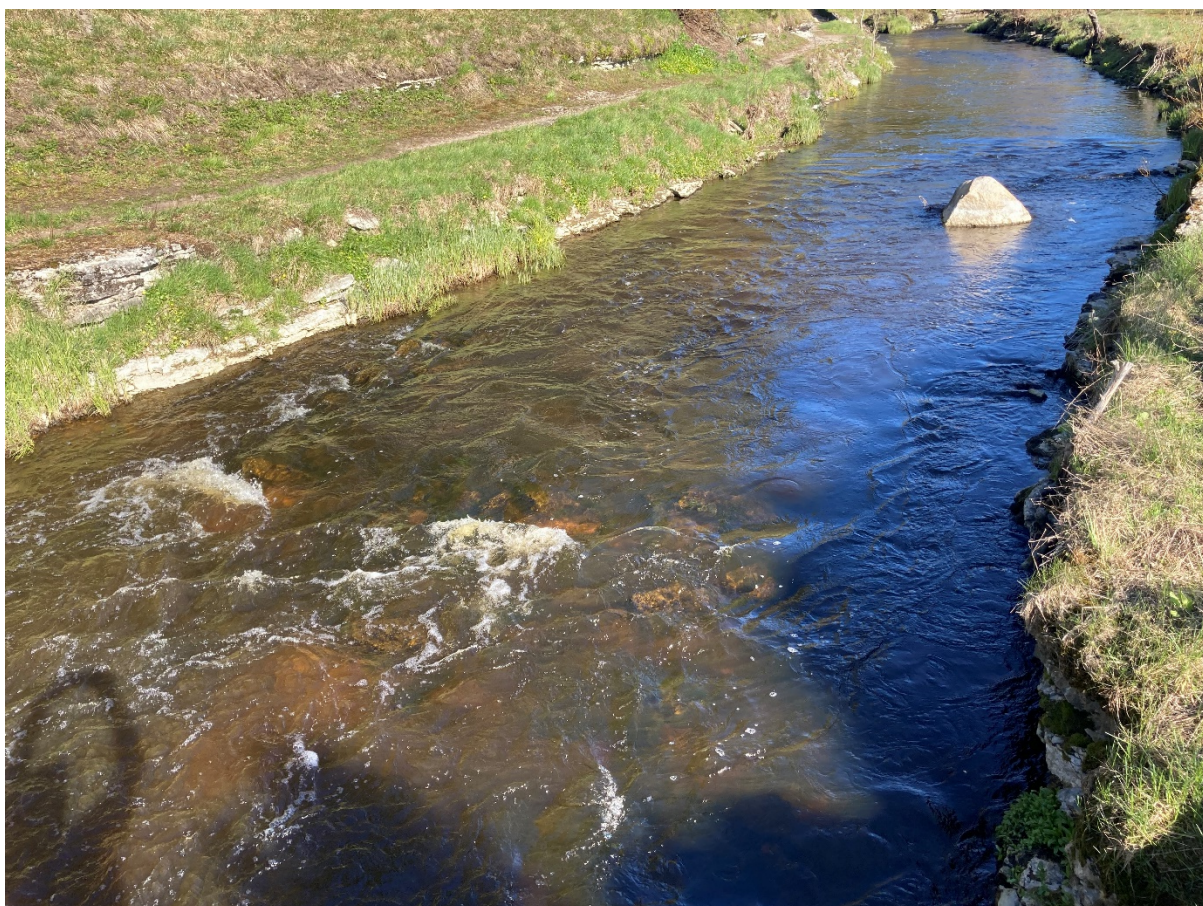
Foto 3.9.2. Parendatud jõelõik Vahikülas 08.05.2023. Monoliitsest pækivist põhjasubstraadiga kanali asemel esineb piirkonnas parendustööde järel mitmekesise põhjasubstraadiga elupaikasid (Foto: Martin Kesler).
