TARTU ÜLIKOOL
Eesti mereinstituut

KALADE KUDETINGIMUSTE PARANDAMISE JÄREL- HINDAMINE (HANGE 233072)

Lõpparuanne

TARTU, mai 2023

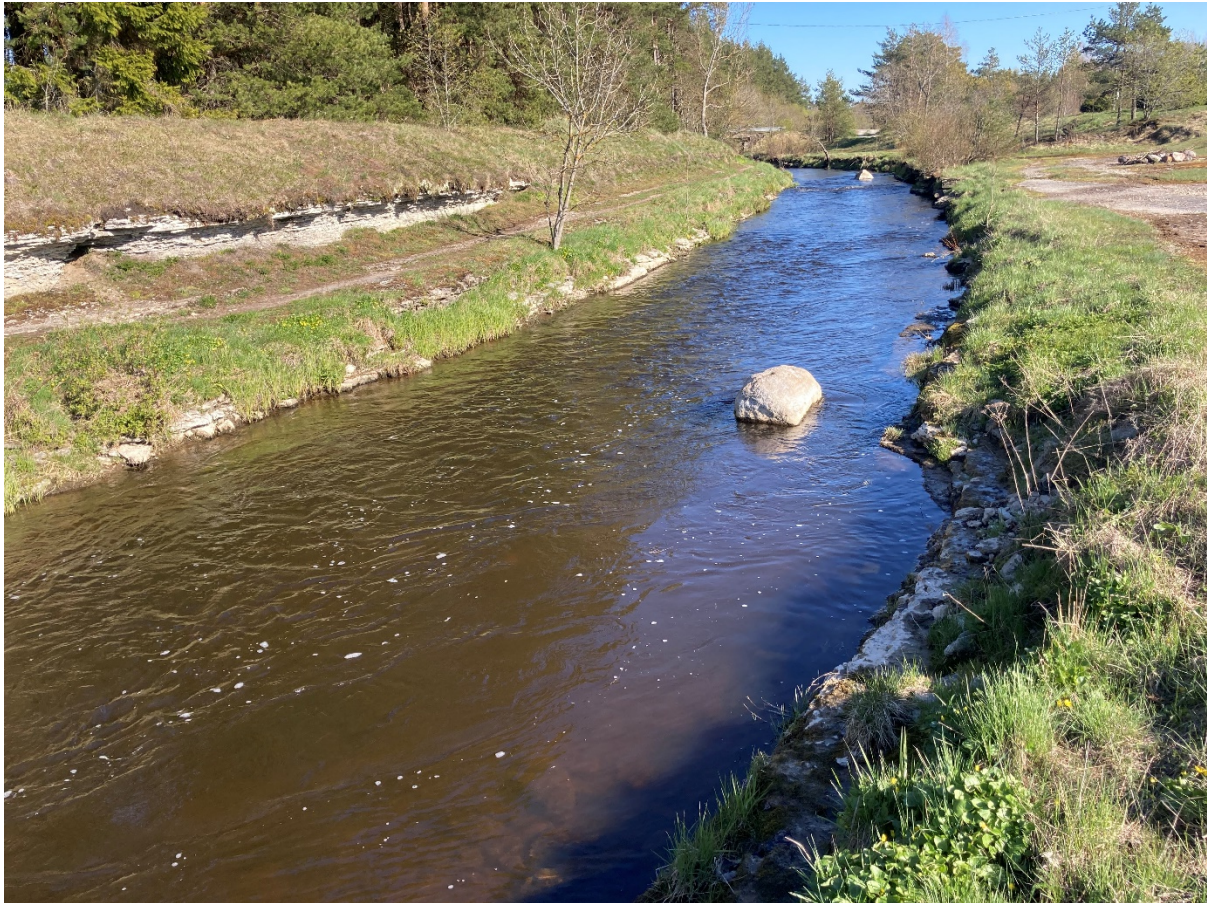
Foto 3.9.3. Parendatud jõelõik Vahikülas 08.05.2023. Valdavalt monoliitset paekivist põhjasubstraadiga kanali asemel esineb fotol nähtavas lõigus parendustööde tagajärjel oluliselt mitmekesisema põhjasubstraadiga elupaikasad (Foto: Martin Kesler).

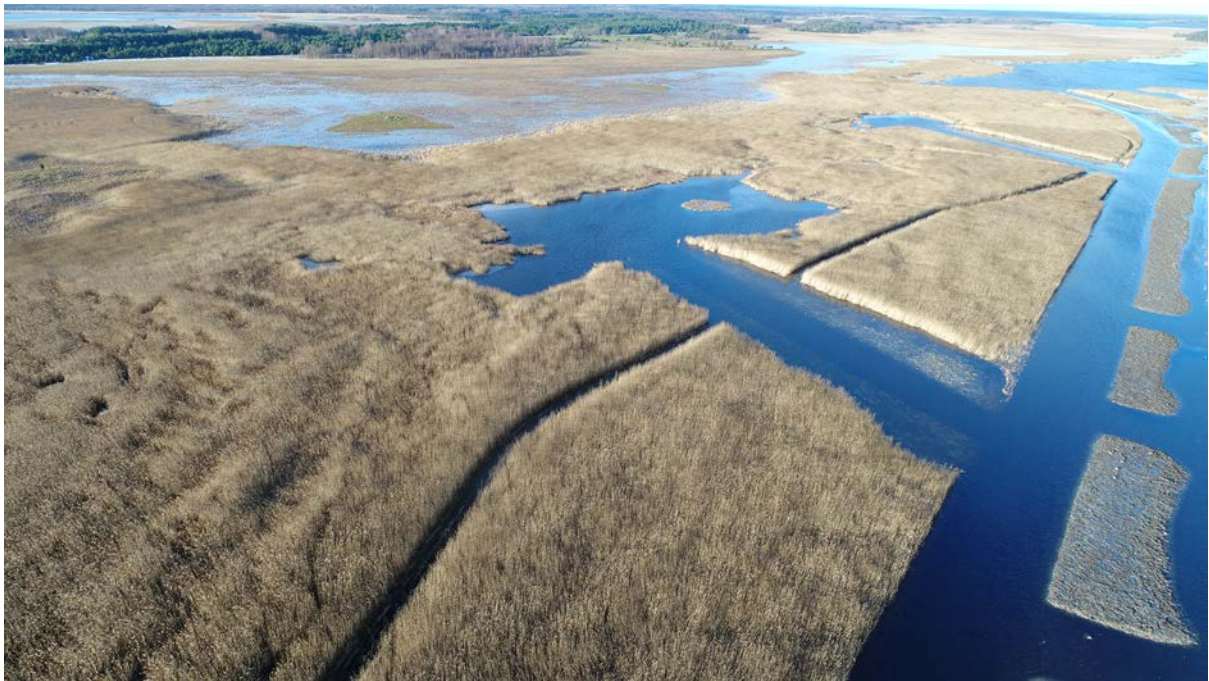
Foto 1. Riimimere ja Saaremõisa lahe vahel ühendati rändenõva põhitrassiga ka looduslikul vooluteel säilinud lahtised veesilmad. Foto paremas ülemises nurgas on vaadeldav Saaremõisa laht. Foto on tehtud väga kõrge merevee seisuga (24.11.2021, Lauri Saks).

- Elupaiga mosaiiksuse suurendamiseks ühendati rändenõva põhitrassiga ka Riimimere ja Saaremõisa lahe vahelisel looduslikul vooluteel säilinud lahtised veesilmad (Foto 3.1.1, Lisa 1; Foto 1 ja 2).

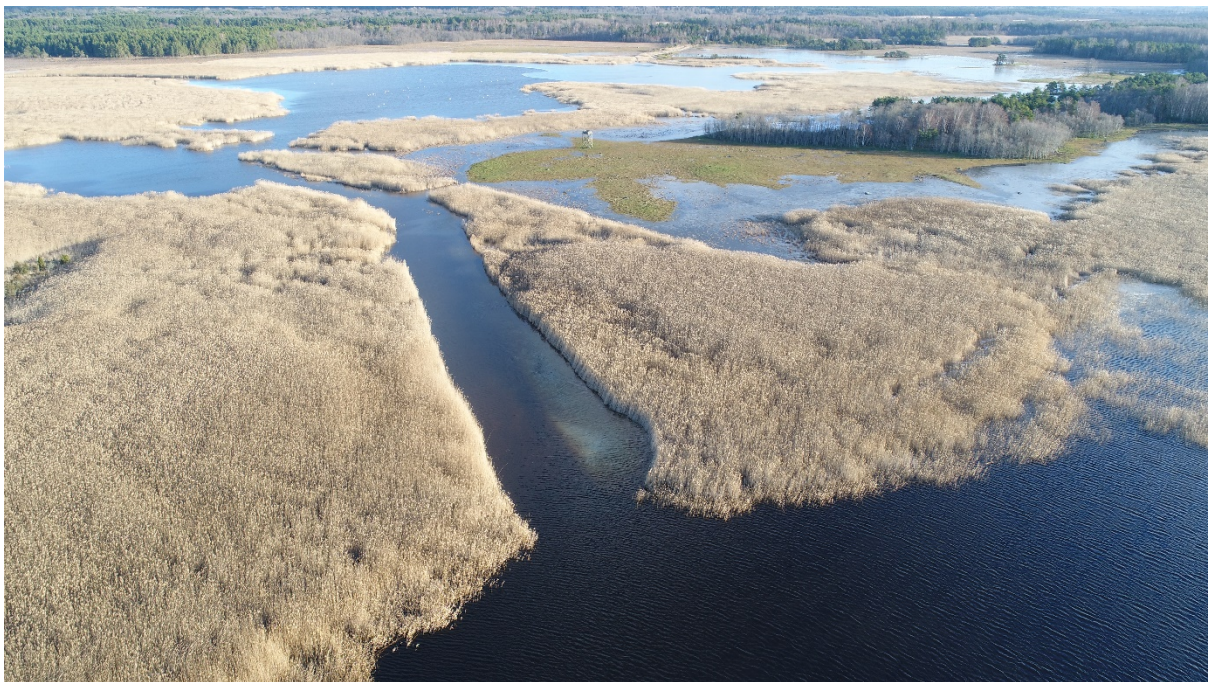
Foto 2. Saunja lahe ja Riimimere (vaadeldav foto ülaosas) vaheline rändenõva põhitrass. Foto on tehtud väga kõrge merevee seisuga (24.11.2021, Lauri Saks).

- Rändenõvast väljakaevatud pinnas laotati õhukese kihina laiiali nõva kõrval olevale alale. Selleks, et pinnase paigutusala mõjul ei tekiks ühtlast veetõkkevalli ning kalad pääseksid vajadusel ka luhale kudema, ladustati väljakaevatud materjal eraldiseisvate saarekestena (Foto 3.1.1 ja 3.1.2, Lisa 1; Foto 2).

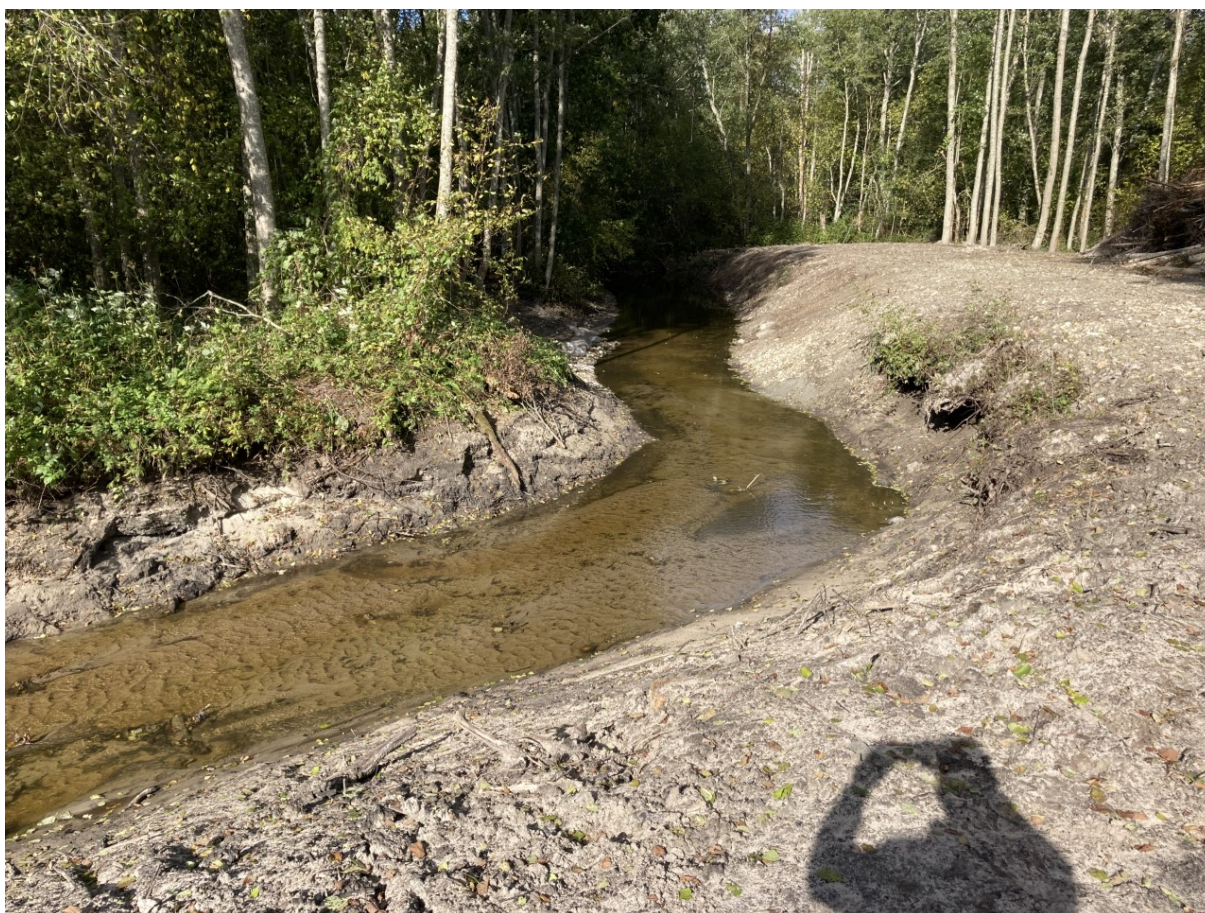
Foto 1. Vaade Poldri paisu endisele asukohale (M. Kesler 26.09.2022). Jõgi on täielikult avatud ning paisu vana asukoht on vaid aimatav.

- Poldri pais likvideeriti ning taastati loodusliku ilmega vaba jõgi (Lisa 2, Foto 1).
- Poldri paisu ja Piskijõe pkr lähte vahelisel lõigul parendati elupaiku kahel lõigul, jõesängi rajati forelli kudemiseks sobiva kruusafraktsiooniga kudematt (Lisa 2, Foto 2) ning lisati varjetingimuste parandamiseks maakive (Lisa 2, Foto 3).

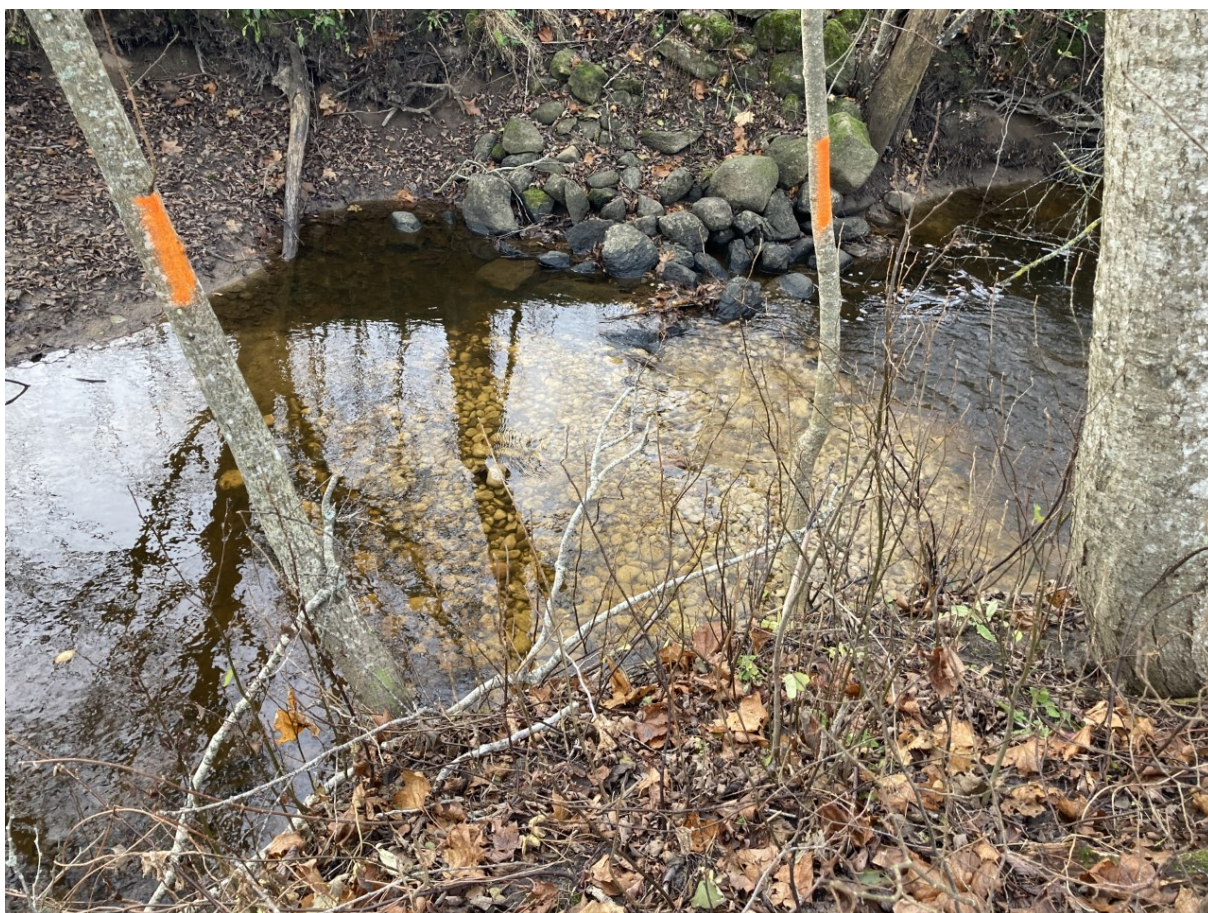
Foto 2. Vaade Kloostri jõe alamjooksule rajatud kudeplatsile. Hiljuti jõkke paigutatud kruus on ülejäänud jõepõhjast heledam (M. Kesler 26.09.2022).

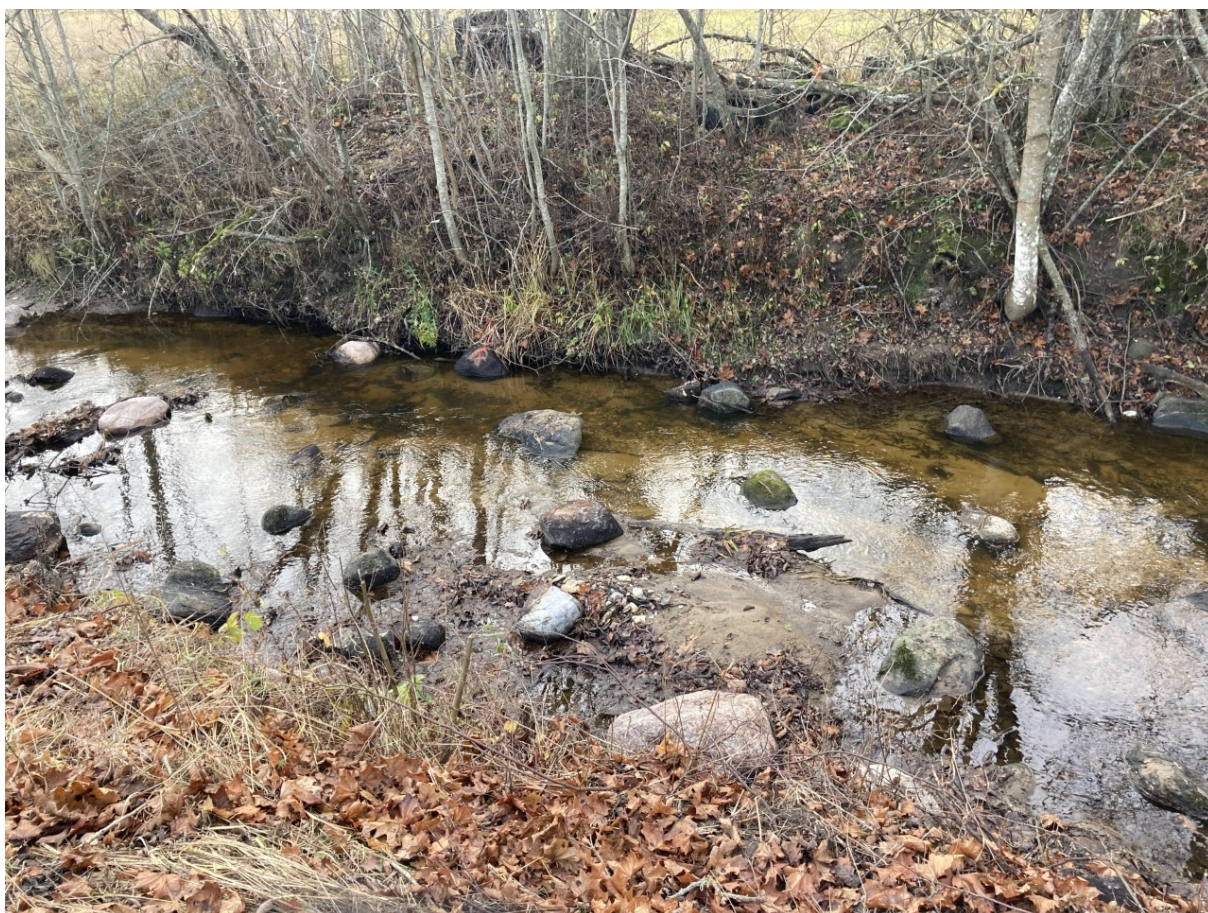
Foto 3. Kloostri jõe alamjooksu teisele lõigule, kaladele varjepaikade tekitamiseks paigutati jõkke hajusalt maakive (M. Kesler 26.09.2022).

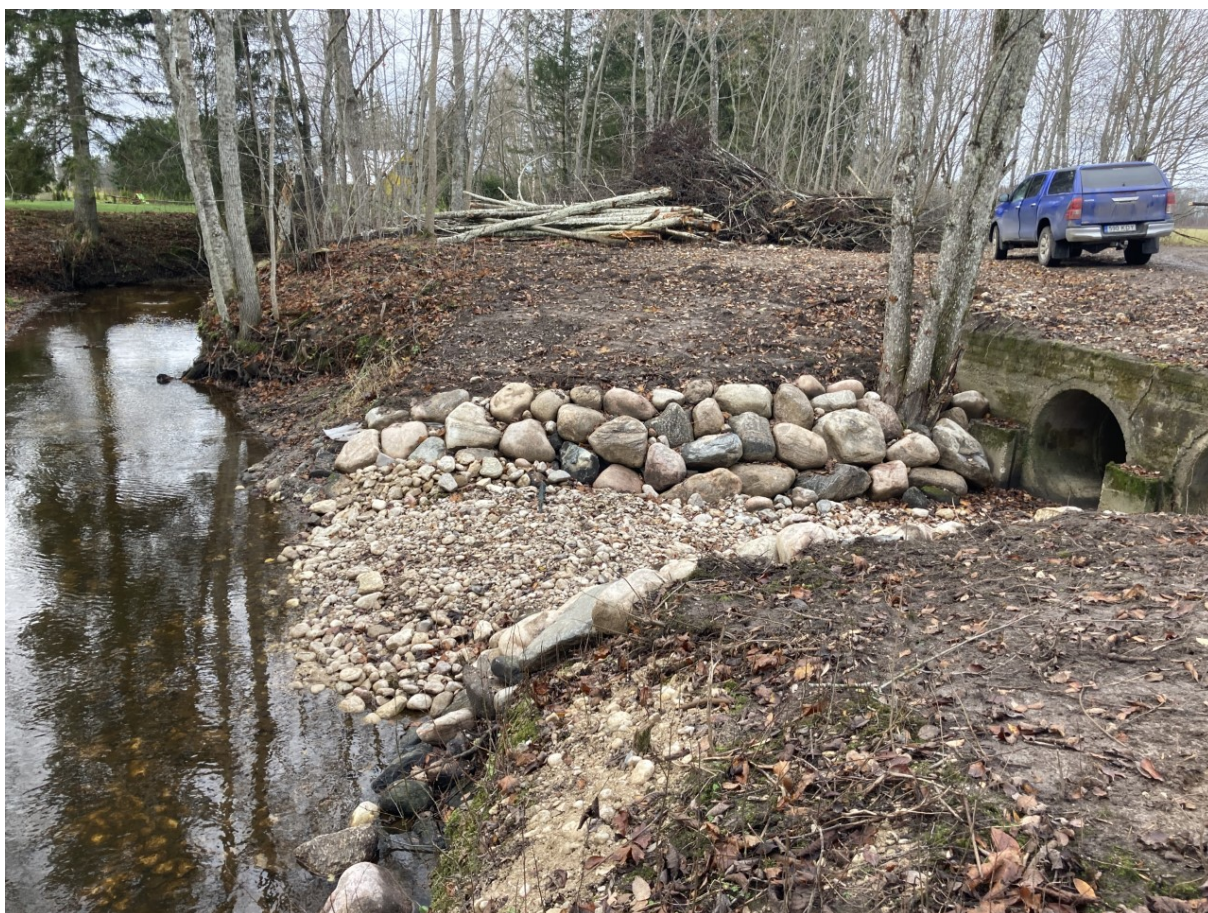
Foto 4. Foto vasakus servas voolab Kloostri jõgi ning esiplaanil on tõstetud sängipõhjaga Piskjõe peakraavi sissevool (M. Kesler 26.09.2022).

- Piskijõe truupregulaatori rekonstrueerimine. Kloostri jõest väljavoolaval Piskijõe peakraavi „lähtel“ paikneva truupregulaatori esisel alal tõsteti jõesängi põhja (Lisa 2, Foto 4). Nimetatud parendustöö eesmärgiks oli suurendada Kloostri jõe alamjooksu vooluhulka veevaestel perioodidel (Muuli *et al.* 2015).

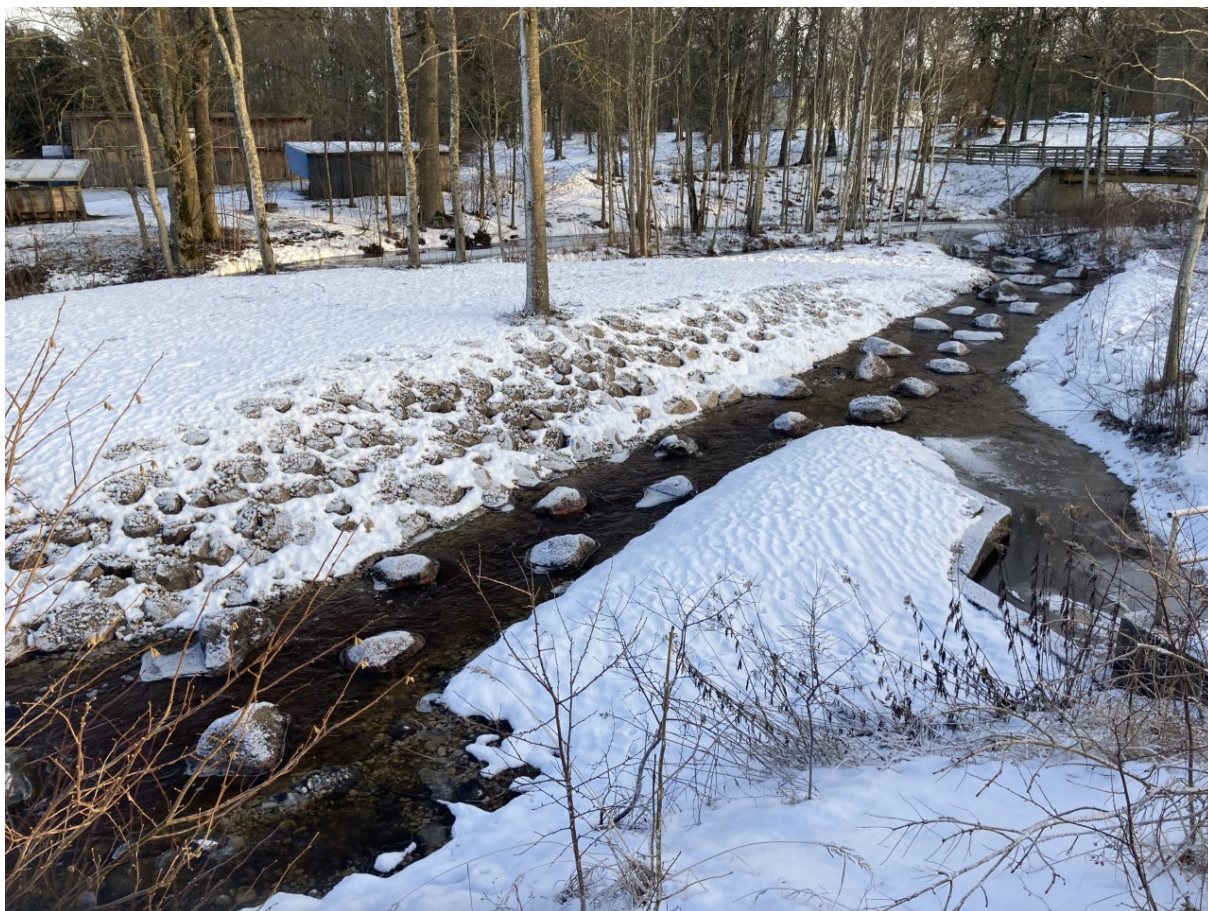
Foto 5. Vaade Laheosa paisu kõrvale rajatud uuele sängile. Kivine ja kruusane lõik on looduslähedase ilmega ning sobiv ka forelli koelmuks (M. Kesler 25.12.2022).

- Laheotsa paisu vasakpoolse haru kõrvale kaevati 35 m pikkune uus jõesäng. Looduslähedaste koelmualade ja varjevõimaluste loomiseks kaeti jõesängi põhi sobiva fraktsiooniga kruusaga ja hajusalt paigutatud suurte kividega (Lisa 2, Foto 5).

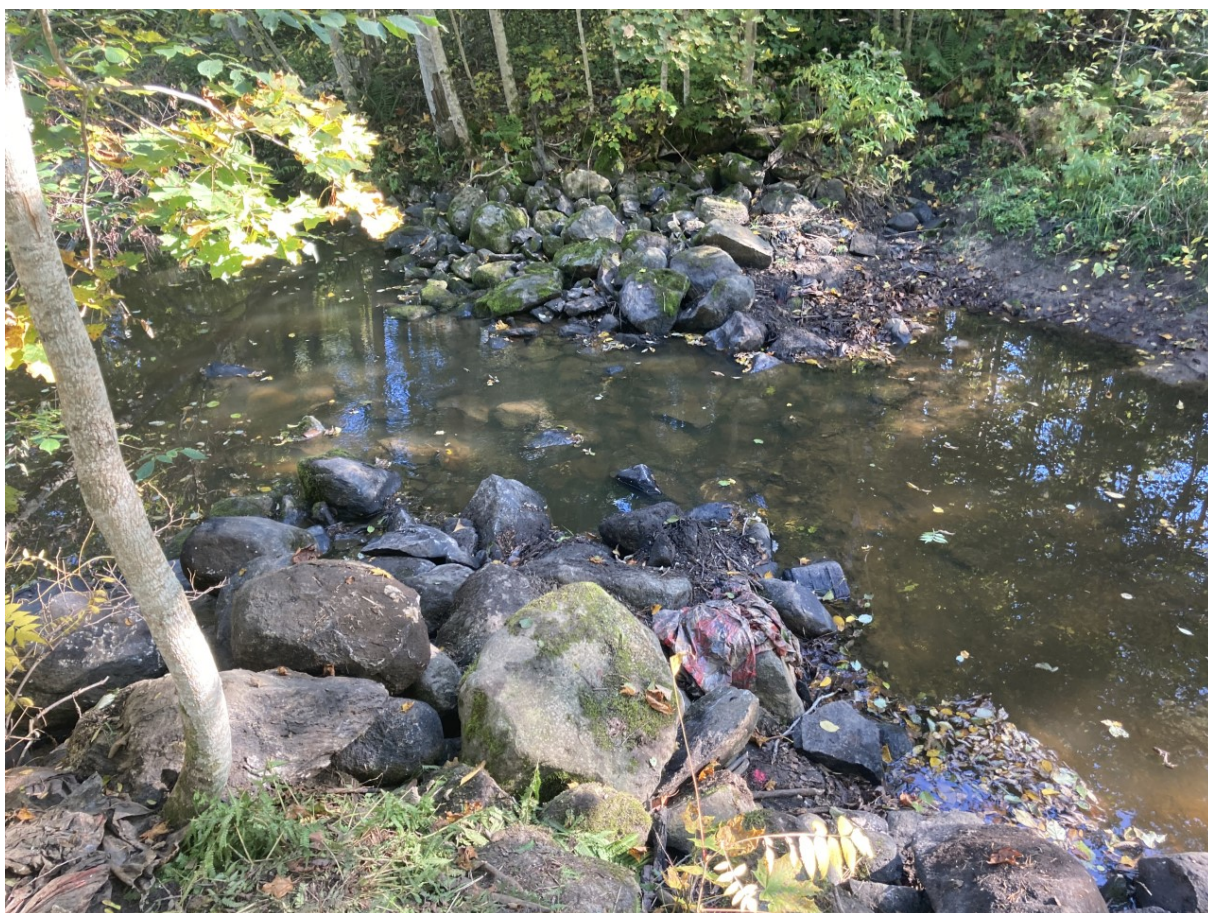
Foto 6. Esiplaanil on lammutatud Männiku paisuvare (M. Kesler 26.09.2022). Varasemalt oli kivivall kaladele ületatav ainult veerohkel perioodil.

- Männiku paisuvare likvideerimine (Lisa 2, Foto 6). Antud objekti puhul ei olnud likvideeritud paisu asukohas kärestiku kujundamine võimalik, kuna pais oli rajatud väikese languga jõelõigule (Muuli *et al.* 2015).

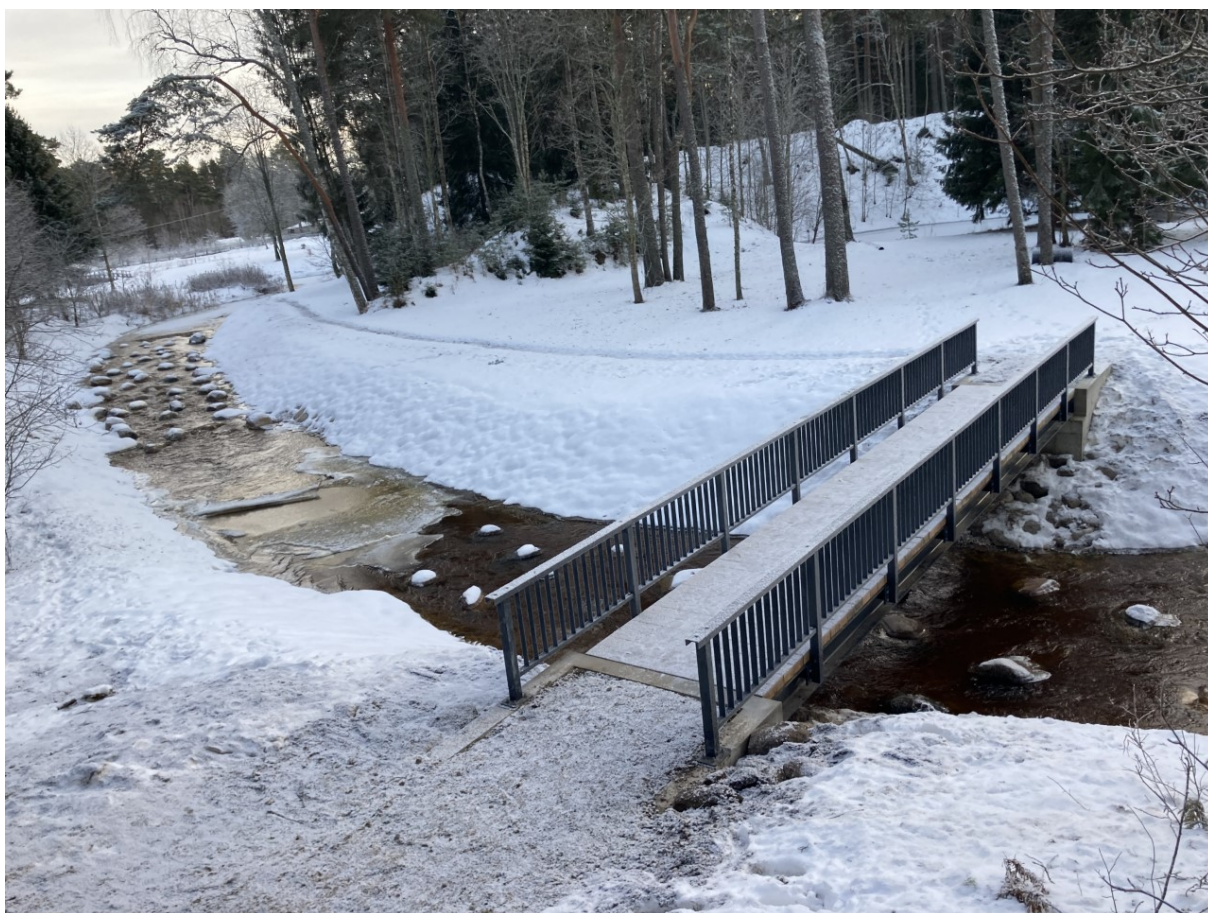
Foto 7. Vaade Kallaste paisu asemele rajatud sillale ning taamal olevale tehiskärestikule (M. Kesler 25.12.2022).

- Kallaste pais lammutati ning sellest ülesvoolu rajati 50 m pikkune tehiskärestik. Kärestiku säng kaeti kruusaga ning varjupaikade loomiseks lisati sängi hajusalt maakive (Lisa 2, Foto 7).

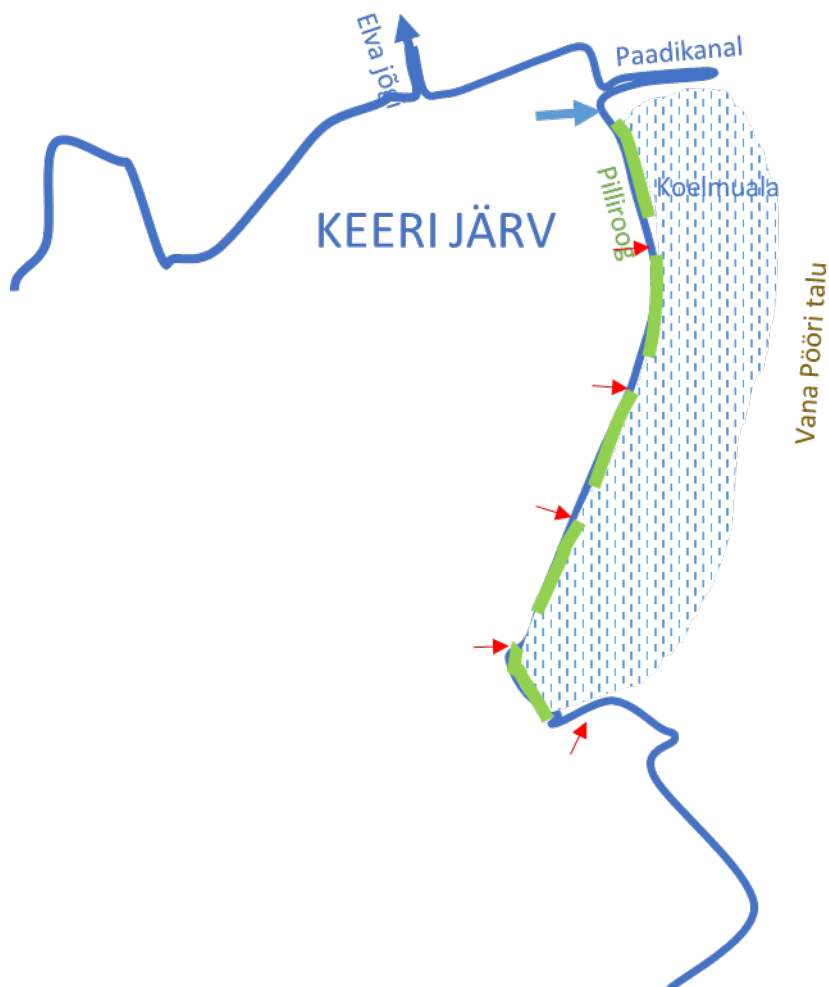
Joonis 2. Keeri järve idakalda koelmuala skeem. Sinine nool tähistab otsest ühendusteed koelmult järve. Punased nooled märgivad täiendavalt rajatud lisajuurdepääsude asukohti.

Parendustööde-järgsetel välitöödel (Lisa 3) selgus, et tõenäoliselt oli 2018. aasta kevadel, mil toimusid eelprojekti (Viirma *et al.* 2018) välitööd, viimase kahe-kolme aastaga võrrelduna oluliselt kõrgem veetase. Antud hüpoteesi toetavad ka Keskkonnaagentuur|Ilm kodulehelt kättesaadavad sisevete veetasemete operatiivsed vaatlusandmed, kus näiteks Emajõe veetase on 2018. aasta mai kuus stabiilselt kõrgem kui 2022. aastal (Keskkonnaagentuur|Ilm 2023b). Antud viide/võrdlus on asjakohane, kuna Keeri järve ja Elva jõe alamjooksu veetase on väga väikse langu tõttu Emajõe paisutava mõju all (Järvekülg 2001). Parendustööde järgsel 2022. aasta kevadel püsis vesi Keeri järve idakaldale rajatud koelmualal vaid 25. aprillist kuni 14. maini (Lisa 3, Foto 3-5). Madala veetaseme tõttu oli luhaalal paiknev koelmuala järvega ühendatud vaid piiratud ala kaudu (Lisa 3; Joonis 2).

- Võimaldamaks kaladele keskmiselt madalama veeseisu korral paremat ning pikemaajalist ühendusteed järvega, lõigati idapoolsel koelmualal pilliroovööndisse transektid (Lisa 3; Joonis 2) ja koristati ehitustööde käigus eemaldatud taimne materjal.

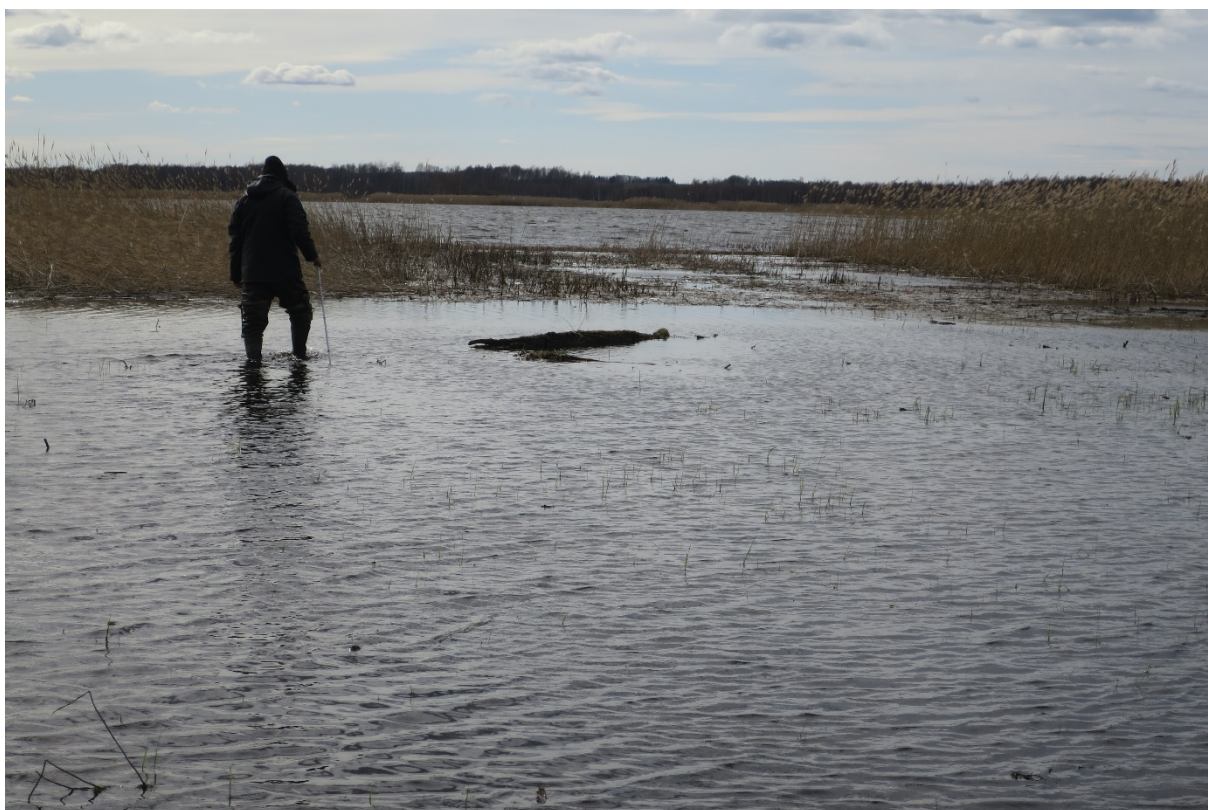
Foto 3. Koelmuala järvepoolsem osa mai alguses, taamal üks transektidest.

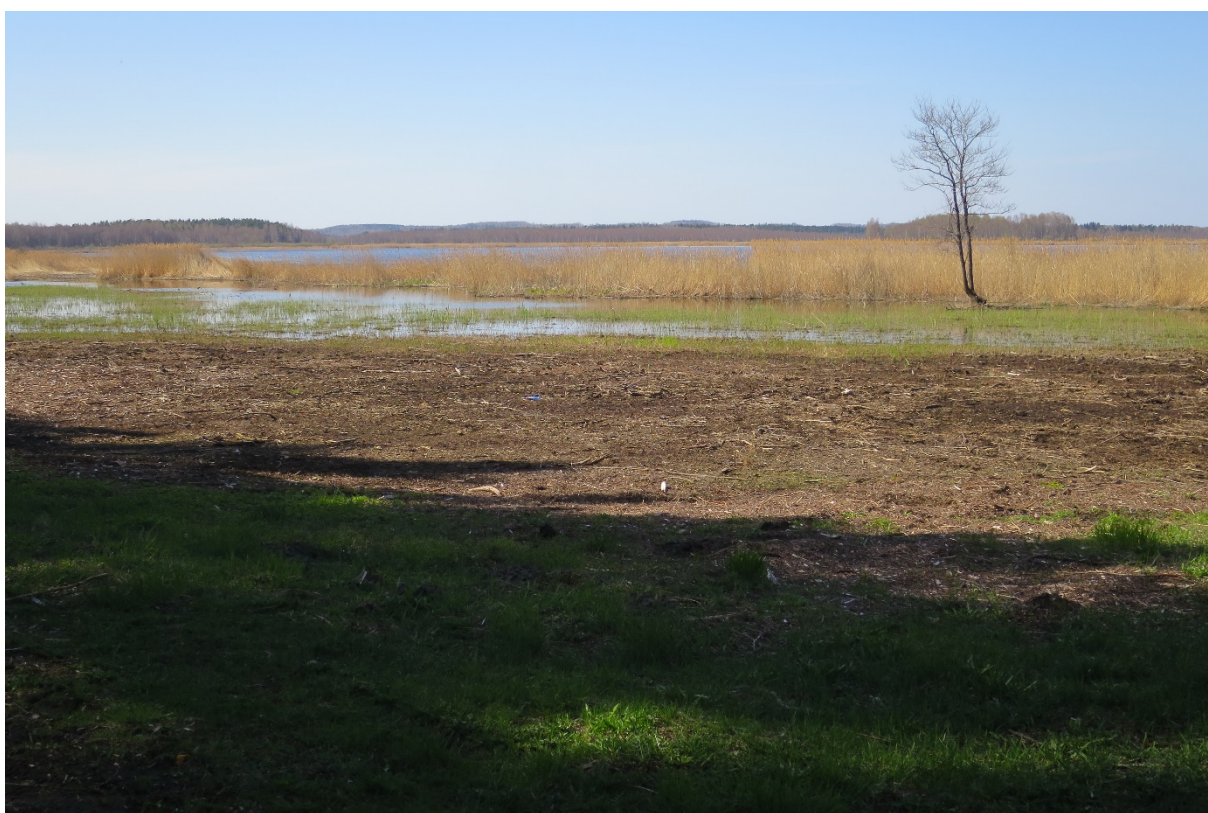
Foto 4. Koelmuala 12. mail 2022.a. Kuivade ilmadega on vesi taandunud roostiku servani.

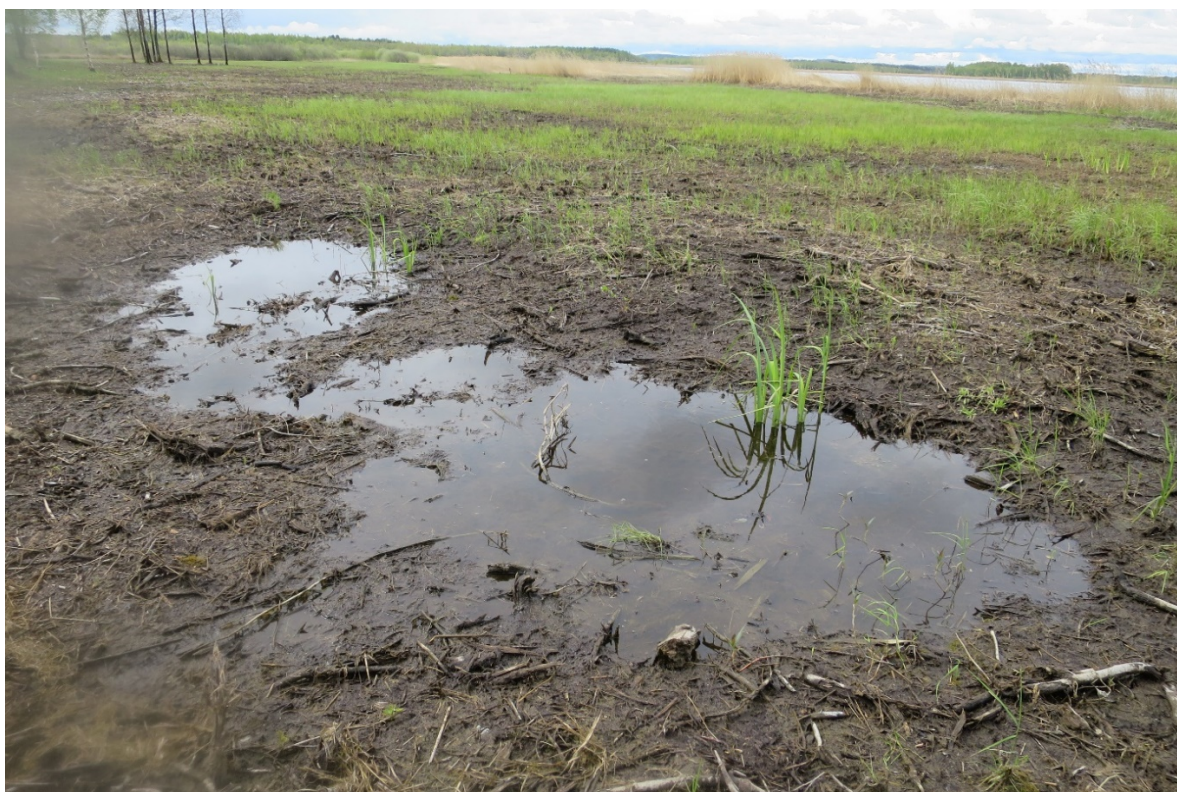
Foto 5. Koelmuala 2022.a mai lõpus. Pinnasel hakkab moodustuma taimestik.

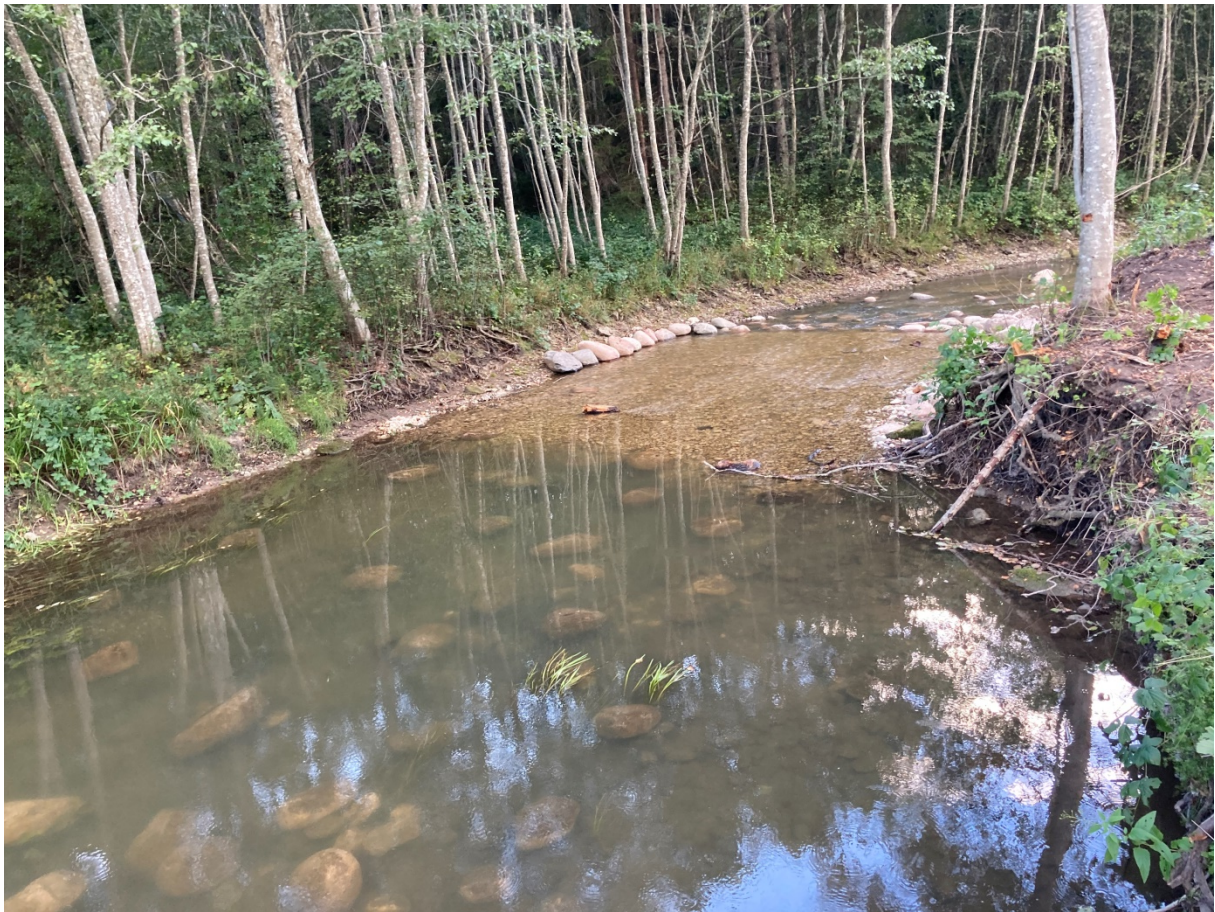
Foto 1. Vaade Munalaskme oja suudmest vahetult allavoolu paikneval „Lemmaru ülemisel“ lõigule (19,9-20,1 km merest) rajatud kudeplatsile. Vastavalt projektile lisati kudeplatsi ümbrusesse jõesängi suuremaid kive. Kivid pakuvad lõhe ja forelli tähnikutele varjupaiku (M. Kesler 03.09.2022).

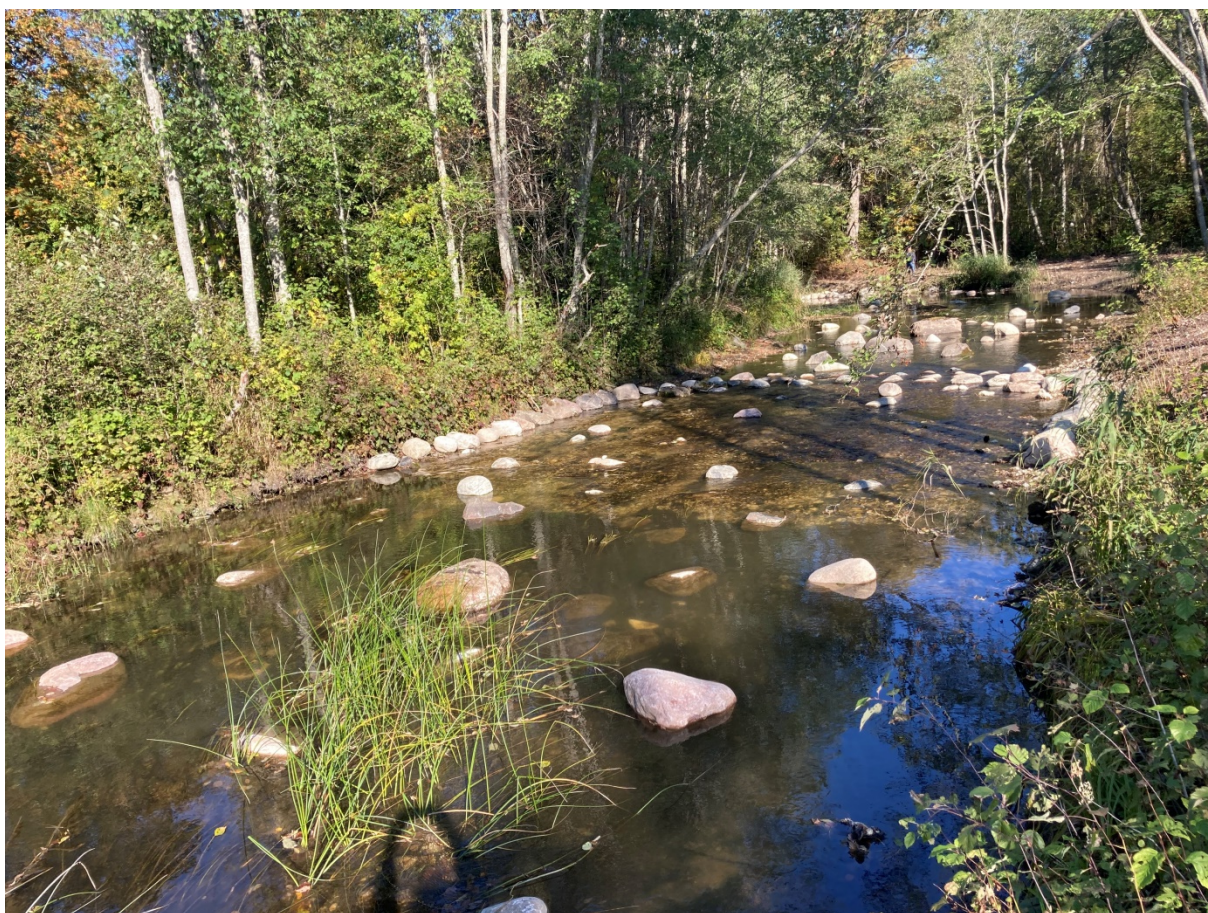
Foto 2. Vaade Vasalemma jõe Lemmaru alumisele lõigule (19,2-19,3 km merest) rajatud kudeplatsile, samuti näha on jõkke paigutatud arvukalt suuri kive (M. Kesler 26.09.2022).

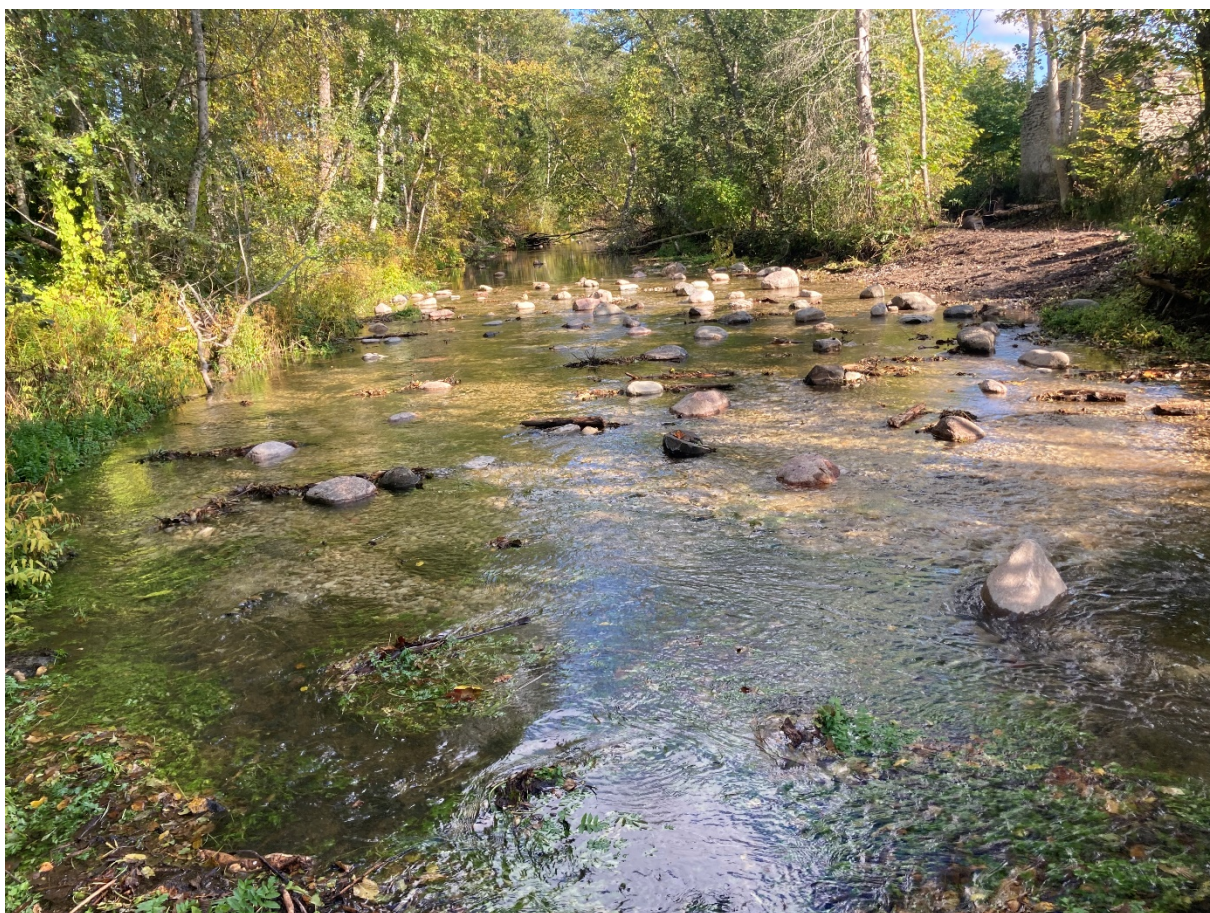
Foto 3. Esiplaanil on Uueveski lõigule (7,6-7,9 km merest) rajatud kudeplats, mis rajati esialgu planeeritust suurem. Tulemuseks on üle 20 m pikkune kärestikuline jõelõik (M. Kesler 26.09.2022).

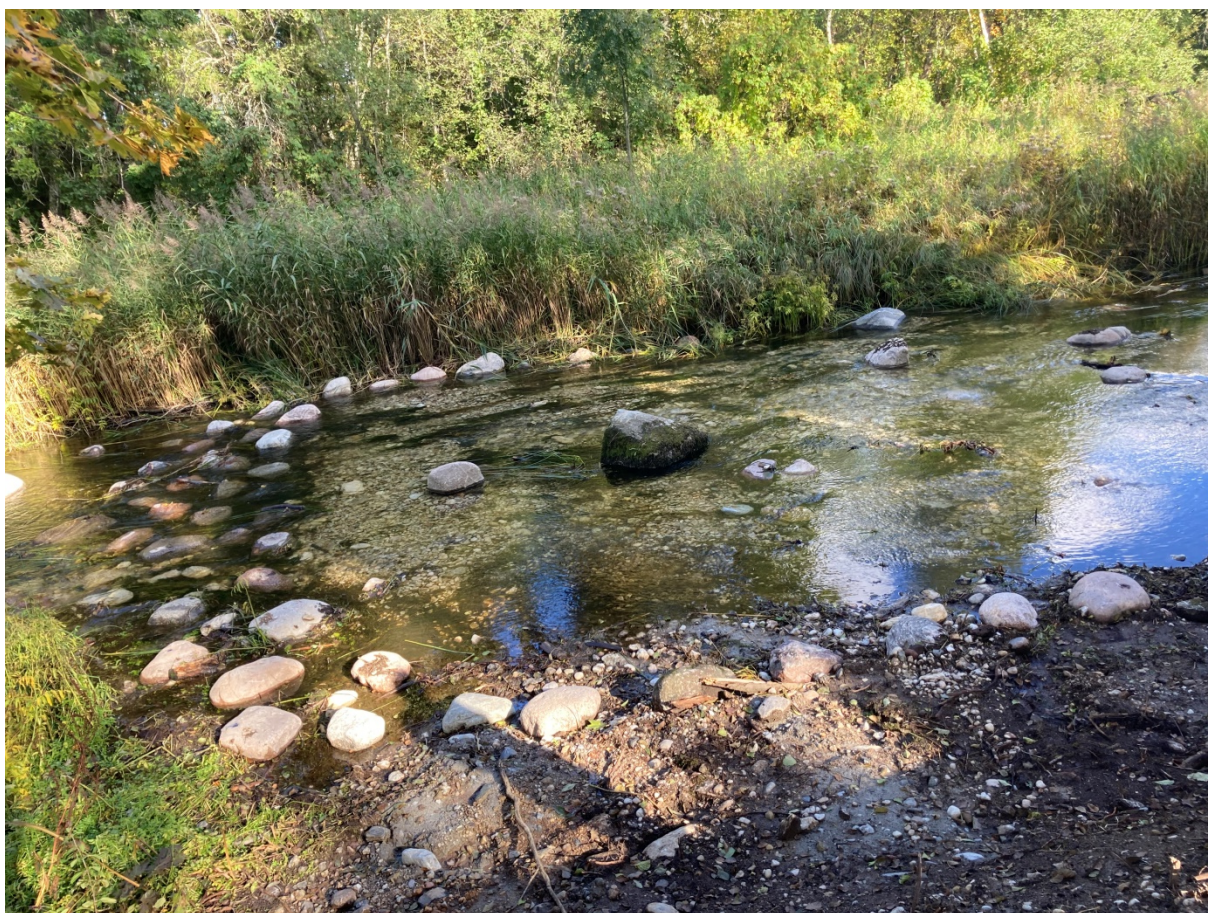
Foto 4. Esiplaanil on Uueveski lõigu (7,6-7,9 km merest) kõige alumine kudepaljand (M. Kesler 26.09.2022).

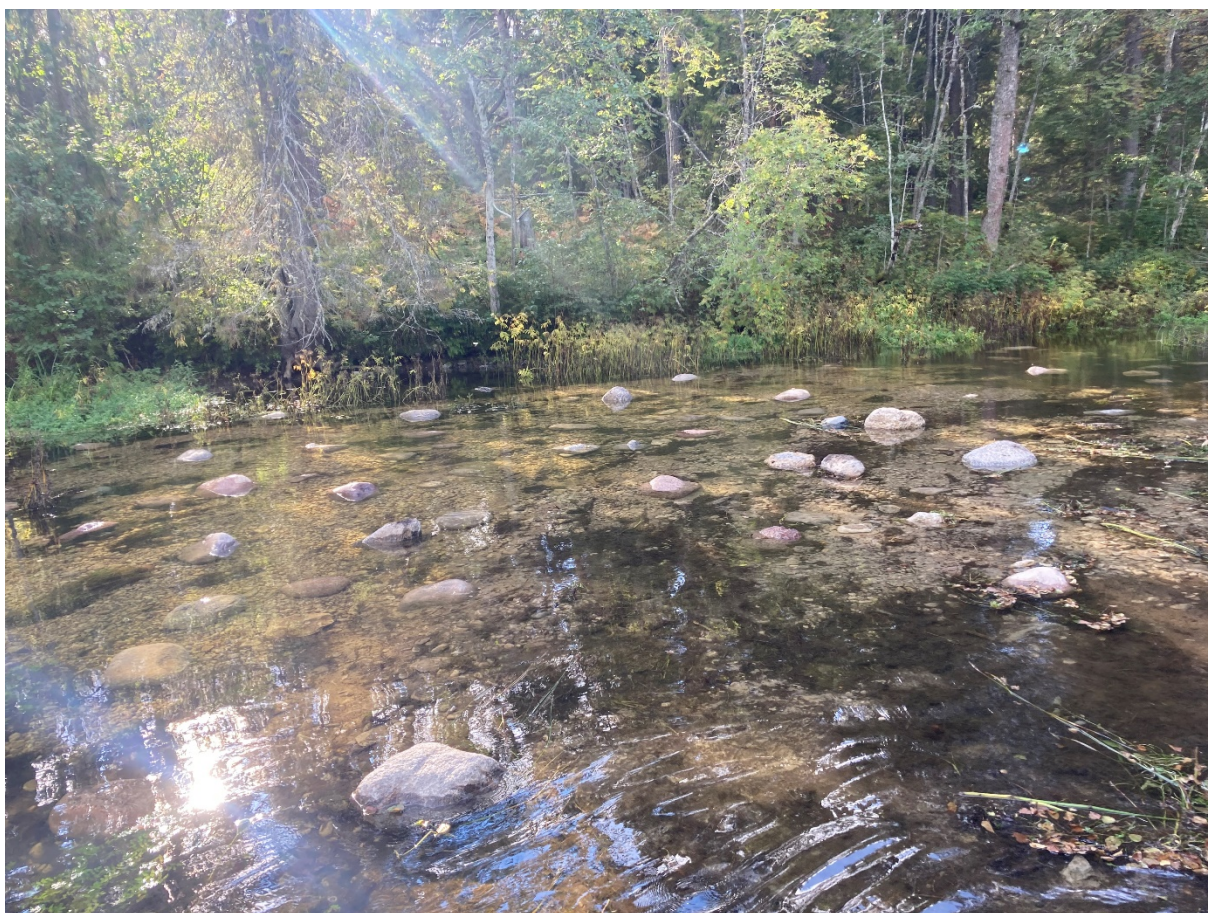
Foto 5. Esiplaanil Langa-Oru lõiku (umbes 6 km merest) rajatud kudeala, mille peale on hajusalt paigutatud suuremaid kive (M. Kesler 26.09.2022).

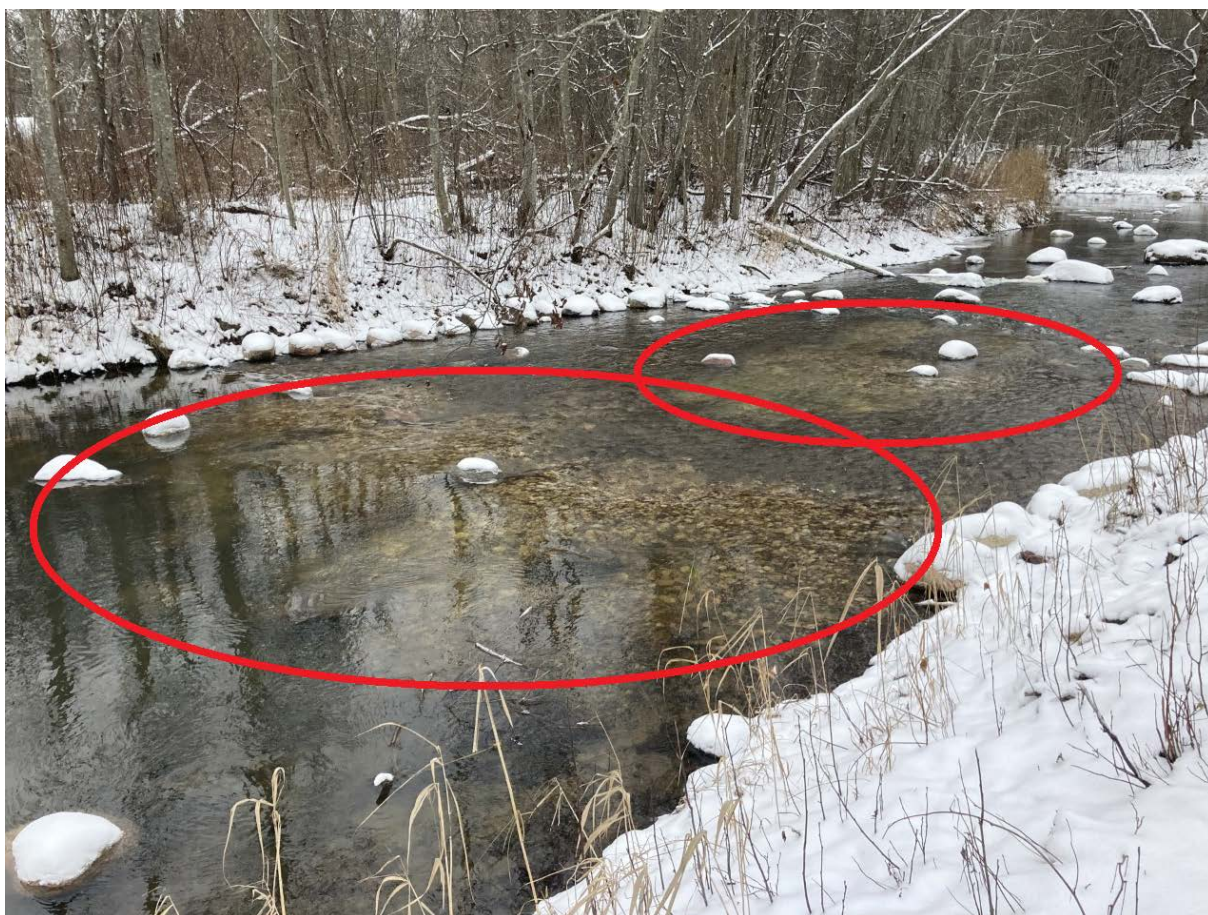
Foto 6. 28.11.2022 oli Lemmaru alumisel lõigul (19,2-19,3 km merest) meriforellide poolt rajatud kudepesi arvukalt näha. Fotel on näha punaste ringide sees kuute kudepesa (M. Kesler 28.11.2022).
