TARTU ÜLIKOOL
Eesti mereinstituut

KALADE KUDETINGIMUSTE PARANDAMISE JÄREL- HINDAMINE (HANGE 233072)

Lõpparuanne

TARTU, mai 2023

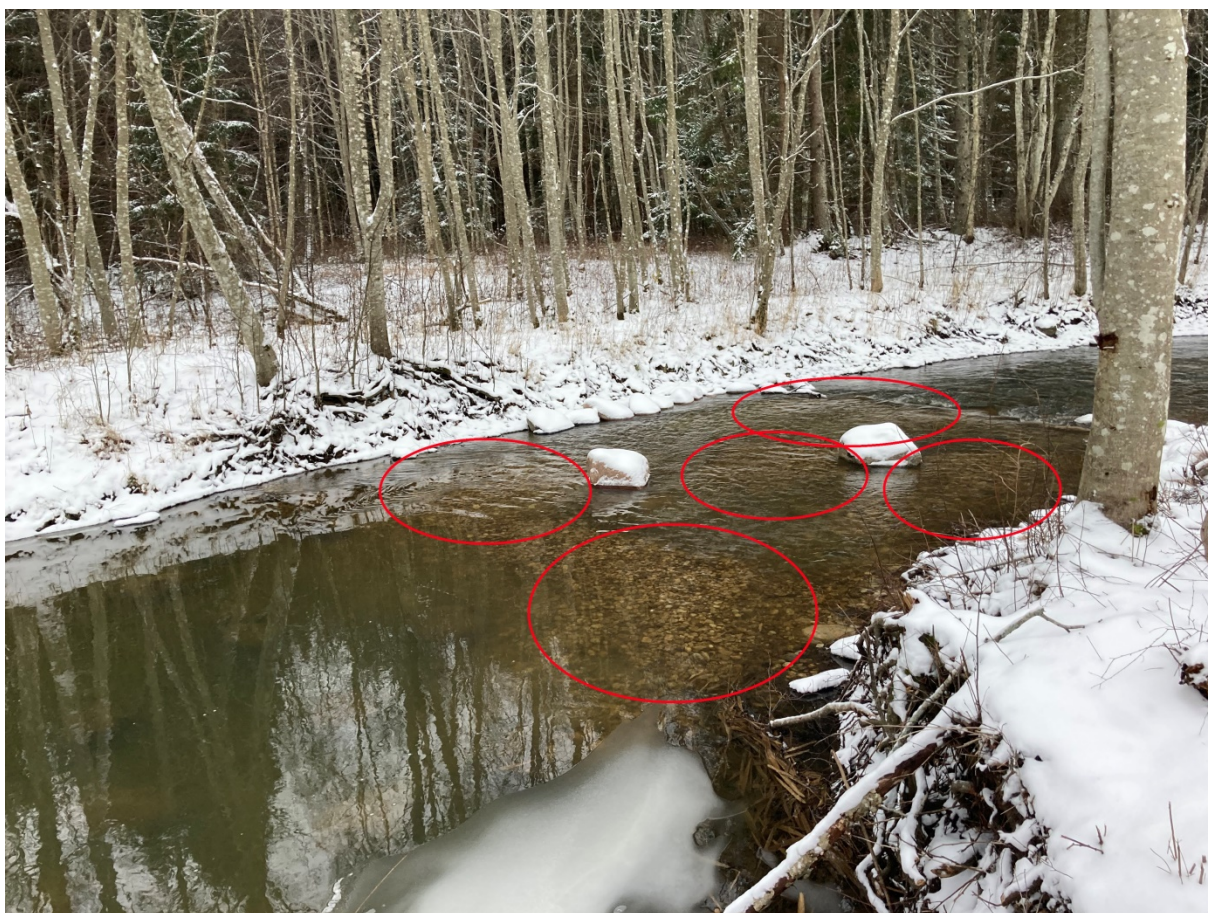
Foto 7. Lemmaru ülemisel (Munalaskme oja suudmest allavoolu paikneval „Lemmaru ülemisel“ lõigul (19,9-20,1 km merest) olid kruusaplatsid samuti meriforelli poolt aktiivses kasutuses (M. Kesler 28.11.2022).

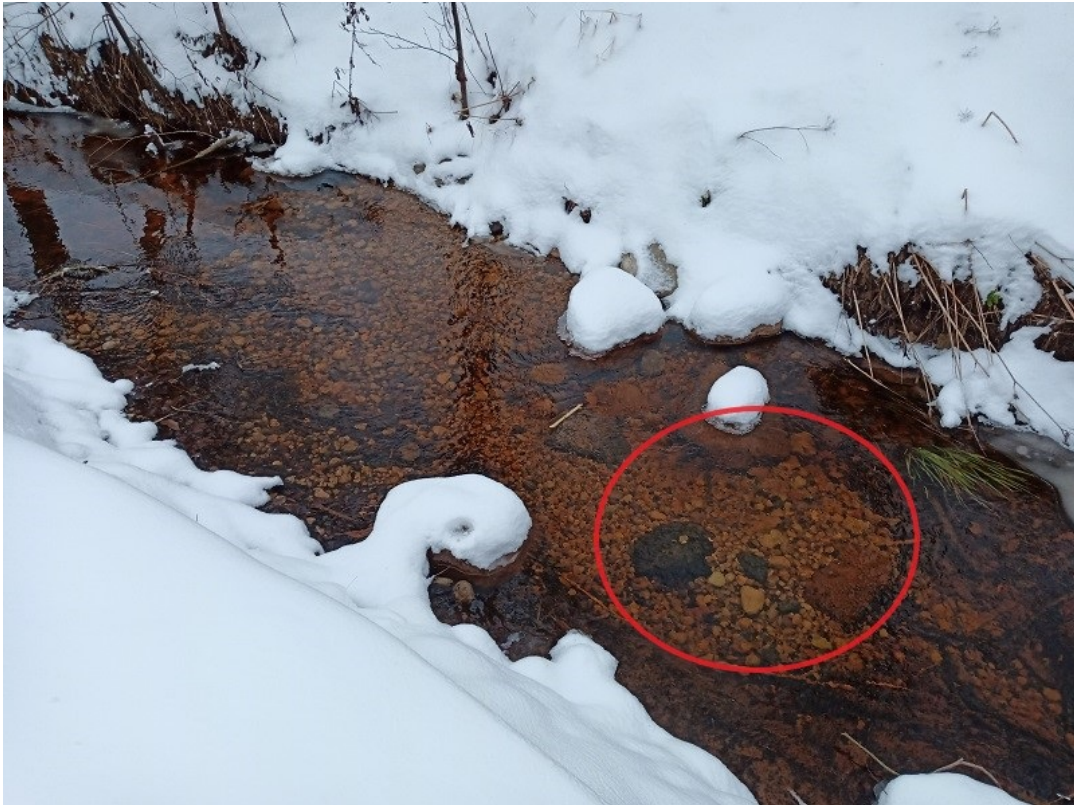
Foto 1. Väike jõeforelli kudepesa Jaagupi – Urisaare teest ülesvoolu rajatud 1. kudepadjandil (22.11.2022).

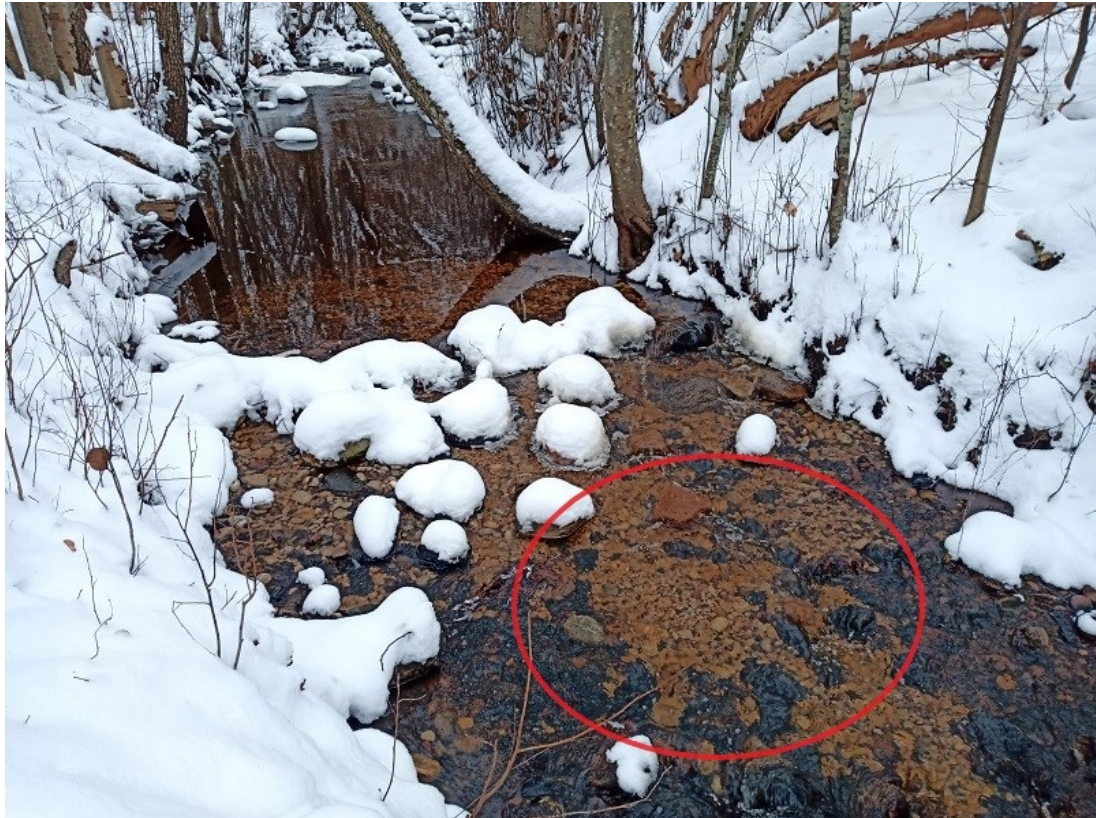
Foto 9. Jaagupi – Urisaare teest ülesvoolu rajatud 9. kudepadjandil oli väike jõeforelli kudepesa (22.11.2022).
