## Ekspert hinnang Kaska vesiveski paisudel kalastiku rändetee avamisele.

Tauno Jürgenstein, hüdrobioloog, MSc

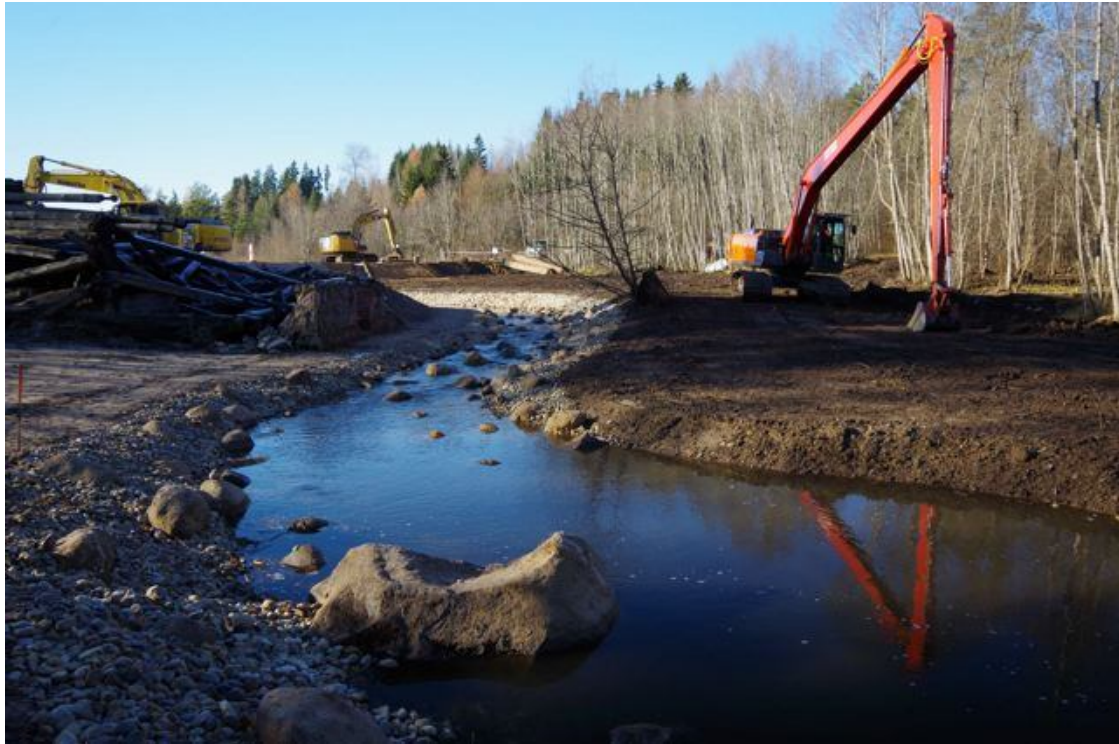
**Foto 1.** Vastuvoolu vaade Kaska I paisu asemele kujundatud kärestikule.

**Kaska I** paisu vare on madaldatud ning kujundatud ülevoolukärestikuks jõesängis pikkusega 35 m, projektikohase languga 1,7%. Kärestik on rajatud jämedast moreenveerisest geotekstiilil ja selle karedust on tõstetud maakivi rahnudega ( $d=0,2-0,6$  m). Kujundatud uus jõelõik mõjub loodusilmelisena, rikastab piirkonna hüdro-morfoloogiat ja on mõlemas suunas Ahja ülemjooksu kaladele (peamiselt jõeforell, võldas, ojasilm) hästi ületatav. Kärestik kujuneb forellile ja võldasele eeldatavalt püsielupaigaks. Kuivõrd kärestik asub jõesängis ja seda mööda voolab kogu jõe vooluhulk, ei teki küsimust selle leitavusest.

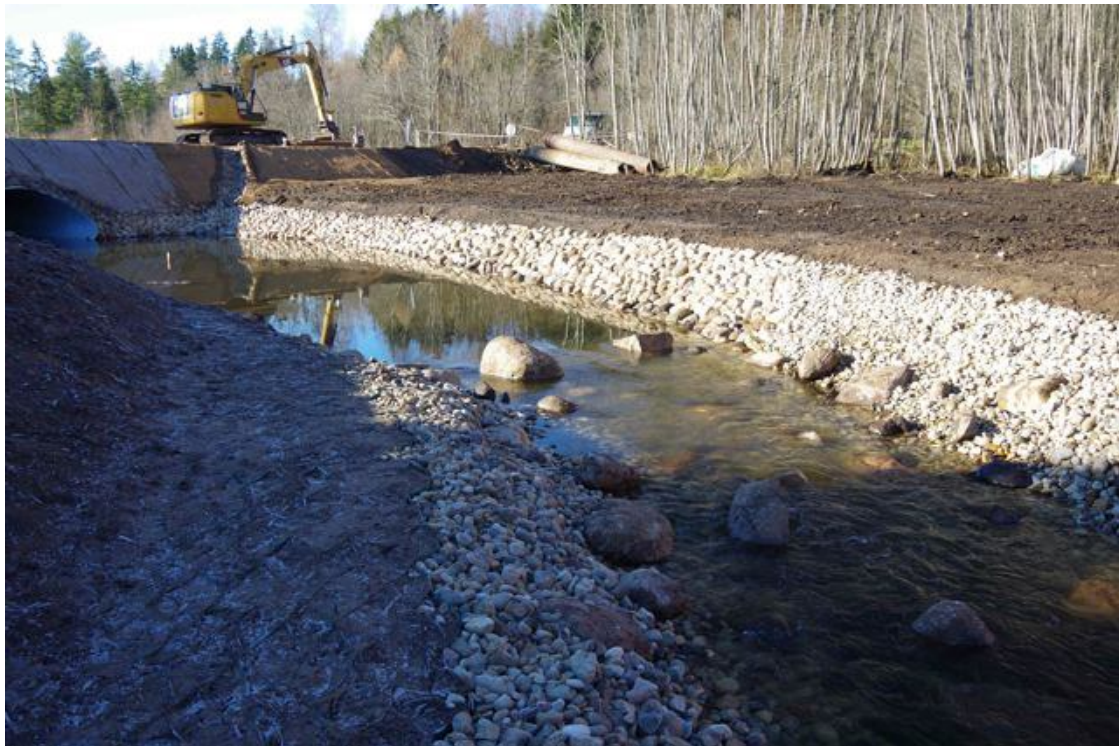
**Foto 2.** Vastuvoolu vaade Kaska I paisu asemele kujundatud kärestiku ülemisele osale. Taamal Kaska II paisu ehk lagunenud binokkeltruubi asemele paigaldatud truup. Pildil vasakpoolsel kaldapealsel geokärjele rajatud sängilaiend suurvee läbilaskmiseks.

Projekti “Kalade rändetingimuste parendamine Kaska vesiveski paisu juures” töödega on **Kaska II** pais likvideeritud – lagunenud betoonist binokkeltruup on asendatud terasplaatidest lameprofiilse truubitoruga, mis on asetatud endistest sügavamale, kaotades selles kohas varasemalt asunud paisutuse. Truubist ülesvoolu on jõesäng endise paisjärve setteid täis kuhjunud lammialal ca 100 m ulatuses süvendatud ja osaliselt geotekstiilide ning maakividega kindlustatud. Tööd on teostatud kvaliteetselt, kuid rajatud sängosa, samuti truubist allavoolu Kaska I paisu eel asuv väike paistik oli juba objekti lõpetamise ajaks liivasetteid täis kandunud, mis vähendab taastatud elupaiga hüdro-morfoloogilist väärtust (kivide ja sügavama sängi asemel ühtlane madal settepõhi). Ilmselt pidanuks projektiga hõlmatav ala ulatuma pikemalt ülesvoolu ja setteid tulnuks sängist eemaldada ulatuslikumal lõigul. Paisutuse eemaldamisel tekkinud suurema languga jõelõik on kiirendanud veevoolu ja hakanud setteid lammil looklevalt sängiosalt allavoolu uhtuma. Otseselt kalade rändeid see ohtu ei sea, kuid jõelõigu hüdro-morfoloogiline väärtus jääb seetõttu märkimisväärselt kehvemaks, kui oleks projektiga võimalik olnud saavutada. Seetõttu on soovitatav taastatud jõesängi, sh Põlgaste-Hurmi teetammist allavoolu jäävasse paistiki kogunenud sete välja kaevata planeerides selle näiteks kõrvalolevale lammialale vasakul kaldal. Vajadusel tuleks puhastada settest pikem jõelõik endisel paisutusosalal, et vähendada sette jätkuvat allakandumist.

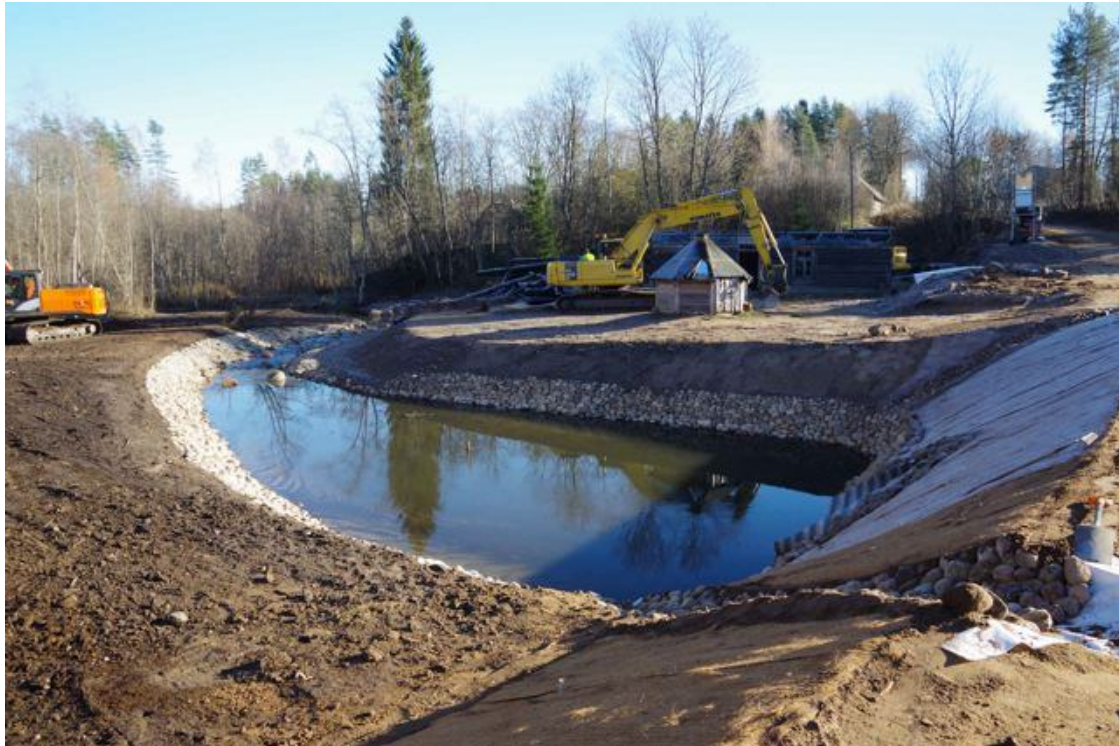
**Foto 3.** Allavoolu vaade Kaska I paisu asemele kujundatud kärestikule Põlgaste-Hurmi tee tammilt. Esiplaanil paistiik, mille täitumine settega on pildiltki märgatav.

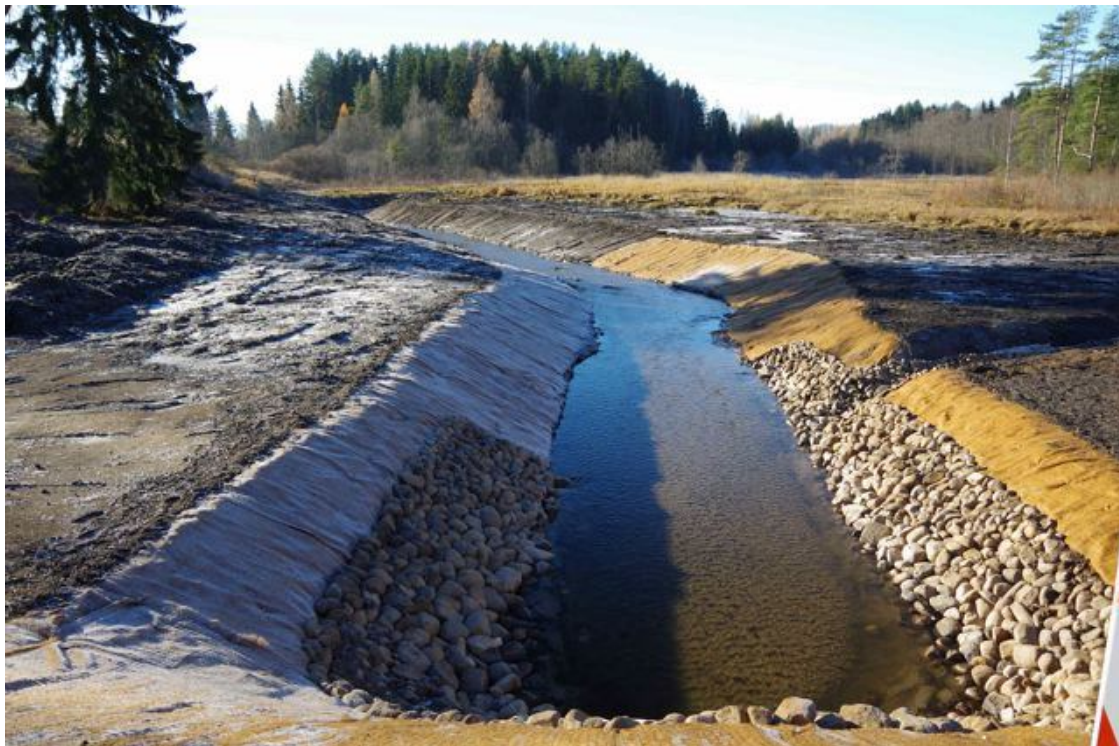
**Foto 4.** Ülesvoolu vaade Põlgaste-Hurmi tee tammilt (kunagine Kaska II pais). Selgelt on näha settega täitunud jõesäng.

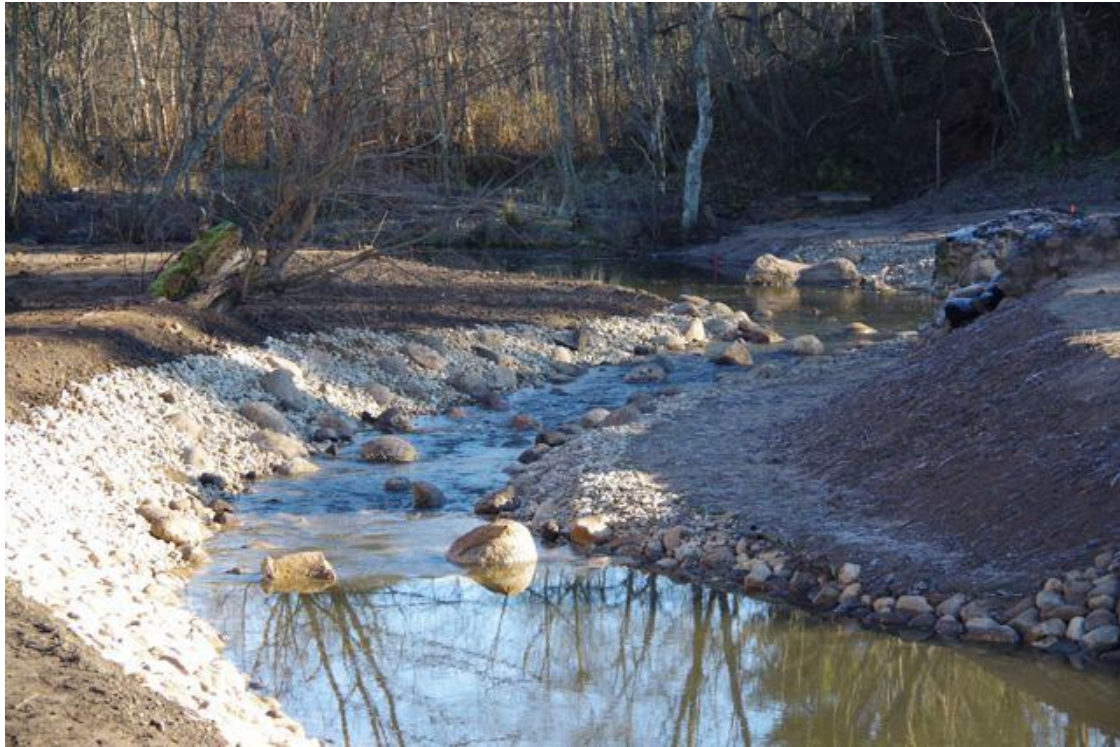
**Foto 5.** Allavoolu vaade Kaska I paisu asemele kujundatud kärestikule. Kärestiku lõpus enne suurt kivi asub rajatud forelli kudeala.

Vahetult ülevoolukärestiku järele on jõesängi rajatud **kudeala** jõeforellile. Kudeala koosneb ca 0,3-0,4 m paksusest sõelutud moreenkruusa kihist fraktsiooniga 1-6 cm.

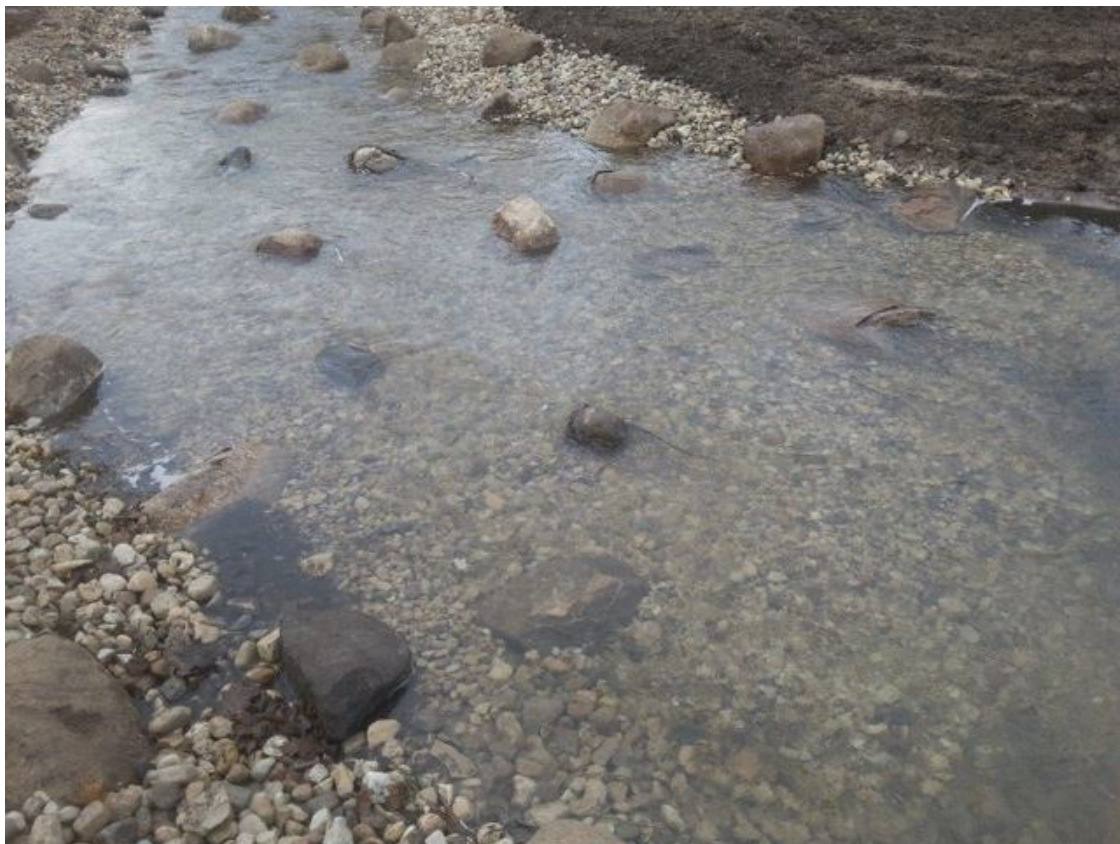
**Foto 6.** Kudeala vaade vastuvoolu.

Koelmu pinnale on lisatud turbulentsi tõstvad ja varjet pakkuvad üksikud maakivid. Rajatud kudeala kvaliteeti võib pidada heaks ja loota selle kasutuselevõttu juba järgmisel sügisel. Kudeala toimimist saab tulevikus tõhustada, kui selle lähedale kaldale (iseäranis lõunasuunda) istutada veealale kasvades varju pakkuvaid puid.
