**Sirsi loodusala (Sirsi LKA ja Kunda jõe HA) hõlmava Kunda jõe  
kalastiku ja veeselgrootute ning vee-elupaikade inventuur ja  
kaitsekorralduslikud soovitused**

Koostajad:  
Rein Järvekülg  
Henn Timm  
Raul Pihu

2013

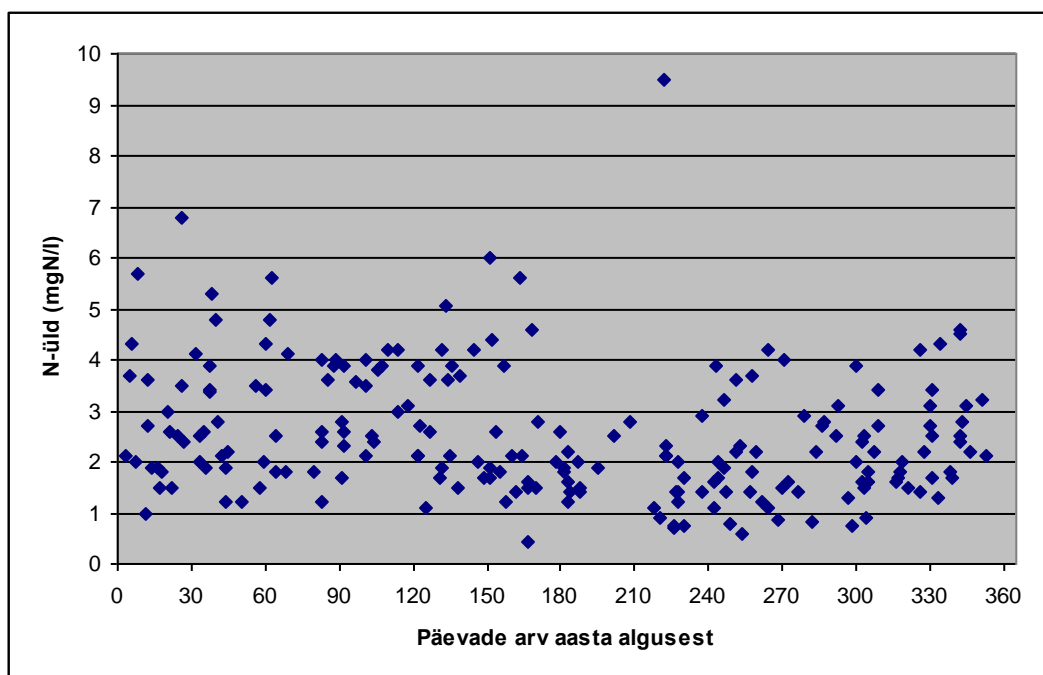
Joonis 14. Vee üldlämmastiku sisalduse sesoonne dünaamika Kunda jõe alamjooksul (jõgede hüdrokeemilise seire andmed 1992–2009).

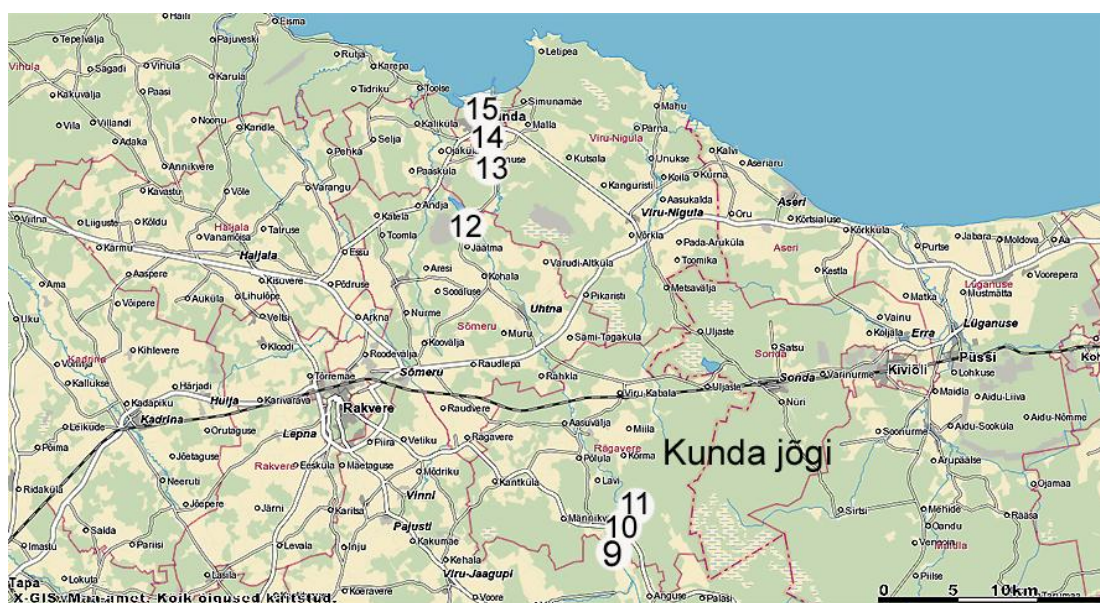
Joonis 21. Proovikohad (numbrid samad, mis tabelites 1, 3, ja 4 ning lisades 3–9).

Proovikohad on näidatud joonisel 21, proovikohtade üldine iseloomustus on toodud tabelis 1.

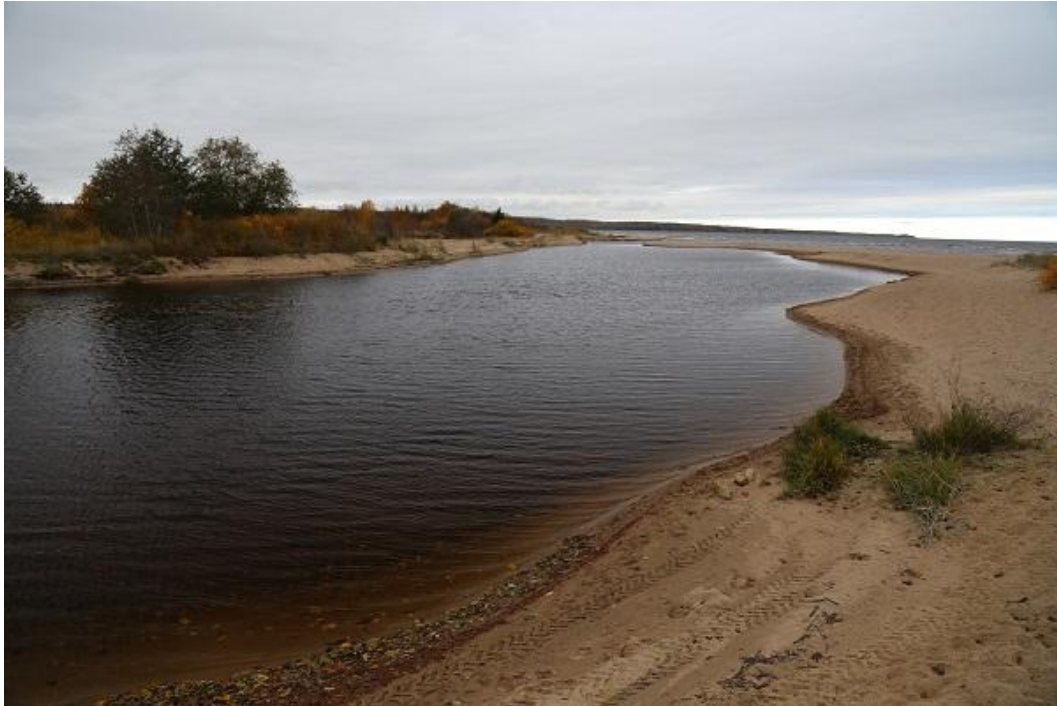
Foto 1. Kunda jõe suue. Nagu paljude teised Põhja-Eesti jõed suubub ka Kunda jõgi merre läbi liivaste rannikuluidete, mida Kunda linnas nimetatakse Aafrika rannaks. Piisava vooluhulga tõttu on suue kaladele peaaegu alati hästi avatud (R. Järvekülg, 11.10.13).

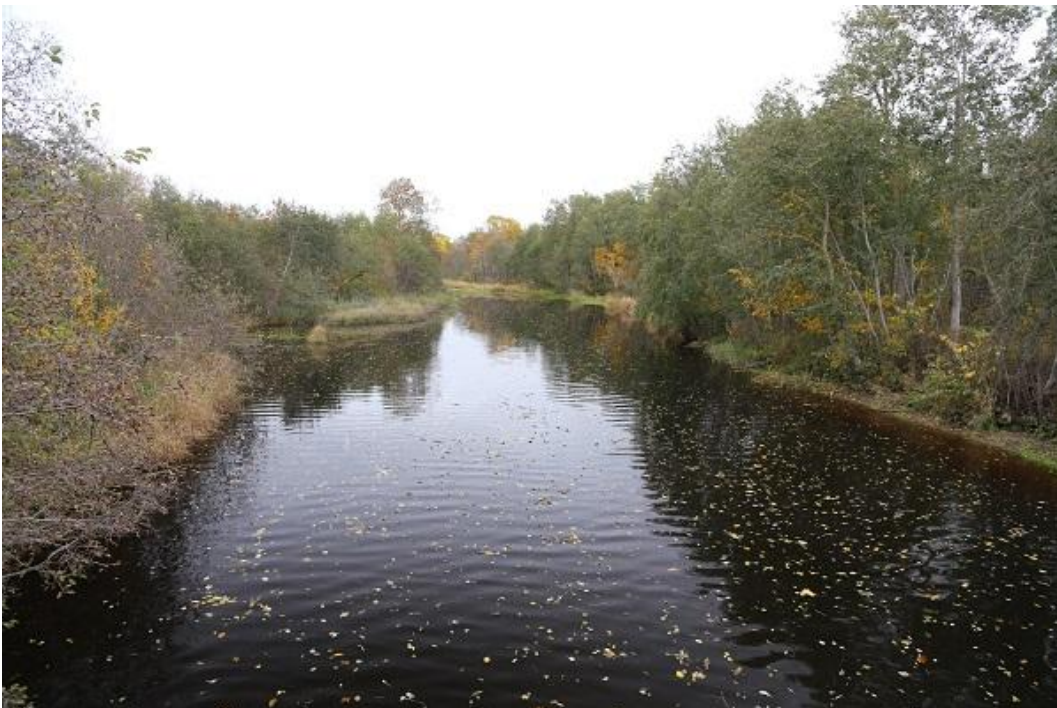
Foto 2. Kunda jõgi 0,2 km suudmest ülesvoolu, vaade vastuvoolu. Rannikuluidete järel algab ülesvoolu potamaalset tüüpi jõeosa, mis sobib elupaigaks hingule (R. Järvekülg, 11.10.13).

Aafrika rannast ülesvoolu on jõgi 0,7 km pikkuses lõigus potamaalse iseloomuga (fotod 2, 3 ja 4). Jõesängi laius on 15–20 m, veesügavus oli uuringute ajal kõikjal  $>1$  m, vee voolukiirus  $\leq 0,1$  m/s, põhi valdavalt lausliivane, paiguti ka mudastunud. Kuna selle jõeosa lang on väga väike, siis sõltub ka selle jõeosa hüdro-morfoloogia väga suurel määral, lisaks jõe enda äravoolule, ka merevee tasemest. Veetaimestik selles jõesosas oli vähene, kohati oli kalda äärtes päideroogu, allikmailast ning valge kasteheina matte (foto 3). Jõe keskosa oli veetaimestiku jaoks kõikjal liiga sügav. Jõe kaldad olid liivased ja madalad (kõrgus  $<1$  m), kaetud lehtpuudega. Lõigu alumises osas, vahetult enne Aafrika randa, on jõe vasakul kaldal ca 180 m pikkune vanajõesopp, mille laius on 30–40 m.

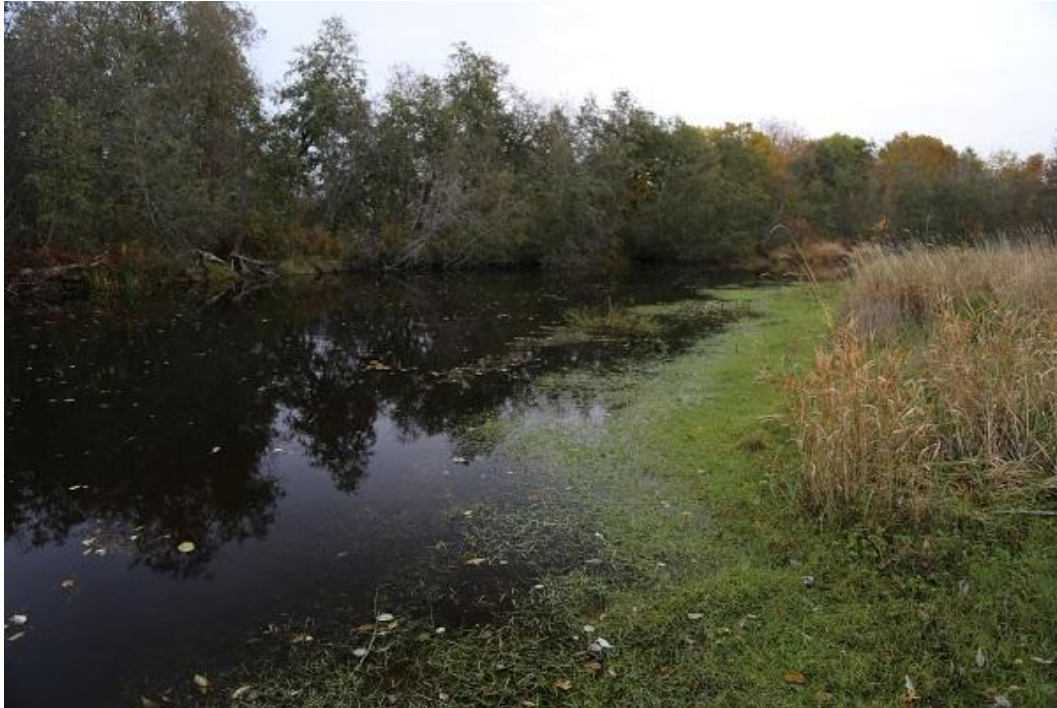
Foto 3. Kunda jõgi 0,5 km suudmest, vaade vastuoolu. Veetaimestik alamjooksu potamaalses jõeosas oli vähene, kohati oli kalda äärtes päideroogu, allikmailast ning valge kasteheina matte. Jõe keskosa on veetaimestiku arenguks sügav (R. Järvekülg 11.10.13).

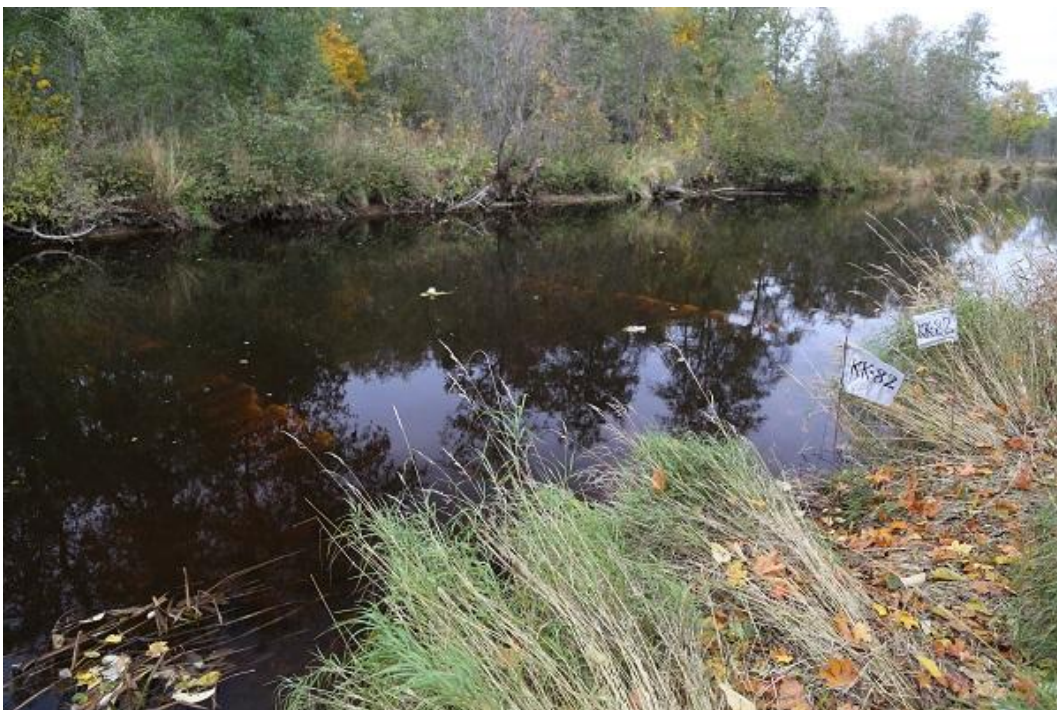
Foto 4. Kunda jõgi Uus-Sadama tee sillast 50 m allavoolu (0,8 km suudmest). Jões on näha kaks silmutorbikute liini. Kokku oli välitööpäeval potamaalses jõelõigis allpool Uus-Sadama tee silda jões 14 silmutorbikute liini (R. Järvekülg, 11.10.13).

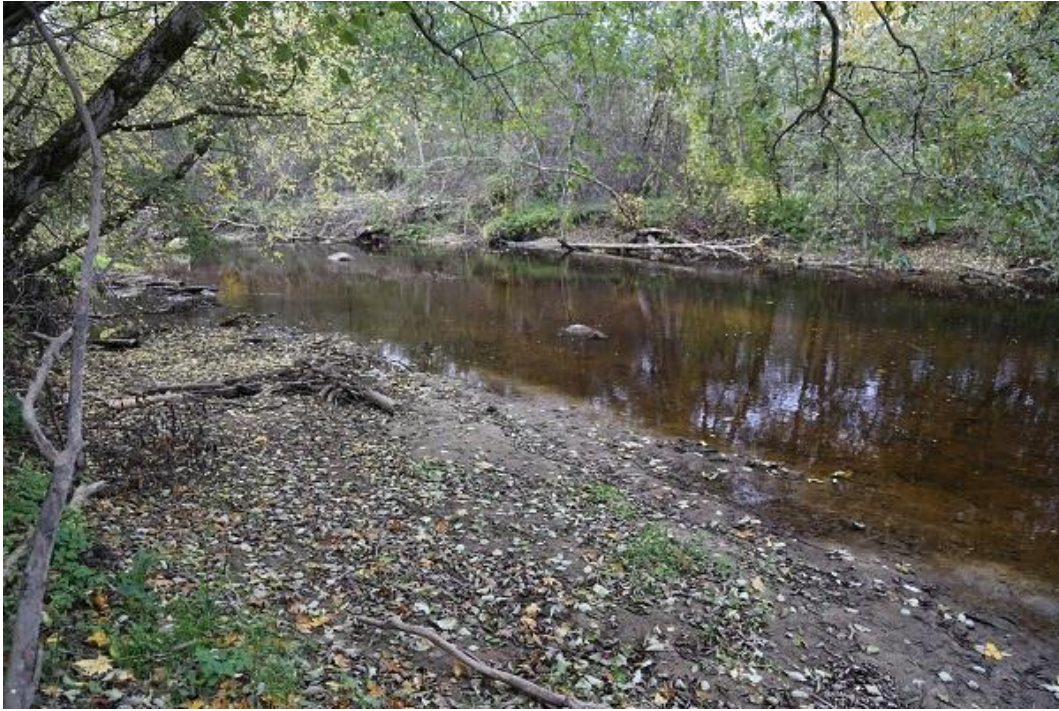
Foto 5. Kunda jõgi 0,95 km suudmest, vaade vastuvoolu. Uus-Sadama tee sillast ülesvoolu jõe iseloom muutub. Veevool kiireneb, veesügavus väheneb, domineerib endiselt liivane põhi, kuid kohati ilmuvad jõepõhja ka kivid ja kruusalaigud. Jõgi omandab ülesvoolu ritraalse ilme. Madalvee tingimustes oli osa jõesängist kuiv (R. Järvekülg, 11.10.13).

Uus-Sadama tee sillast ülesvoolu jõe iseloom muutub. Jõe veevool muutub kiiremaks, veesügavus väheneb, domineerib endiselt liivane põhi, kuid kohati ilmuvad jõepõhja ka kivid ja kruusalaigud. Jõgi omandab ülesvoolu ritraalse ilme. See on üleminekupiirkond ülesvoolu asuvatelt kärestikelt alamjooksu potamaalsele jõetüübile (fotod 5 ja 6).

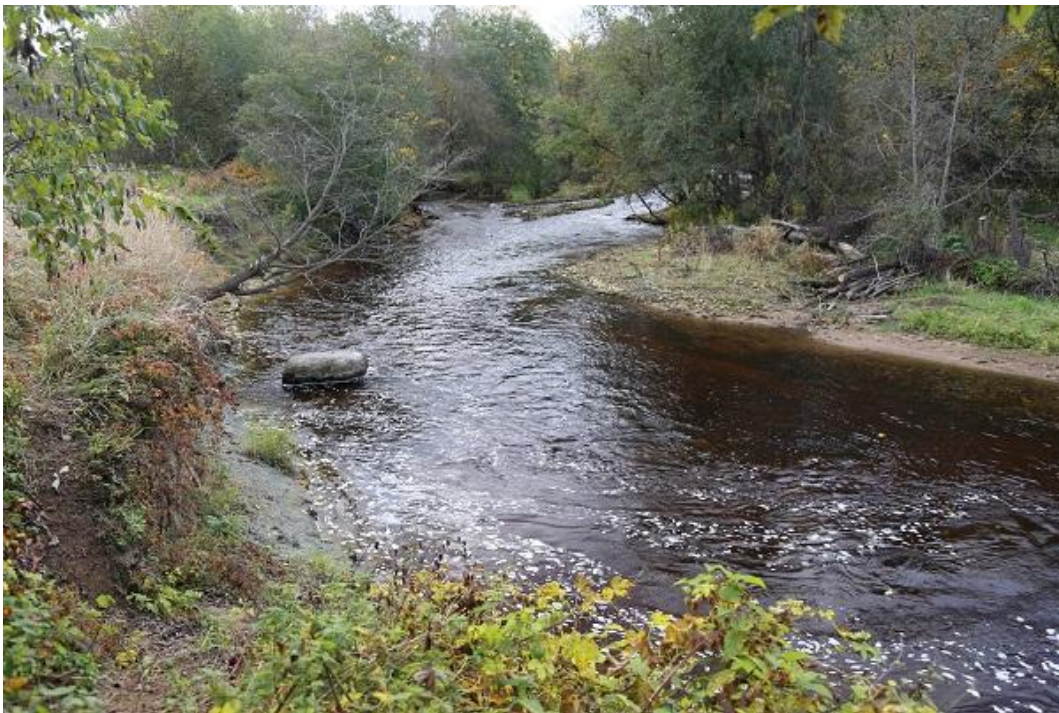
Foto 6. Kunda jõgi 1,1 km suudmest. Siit ülesvoolu muutub jõgi kärestikuliseks, lõpeb hingule sobilik eluala Kunda jões (R. Järvekülg, 11.10.13).

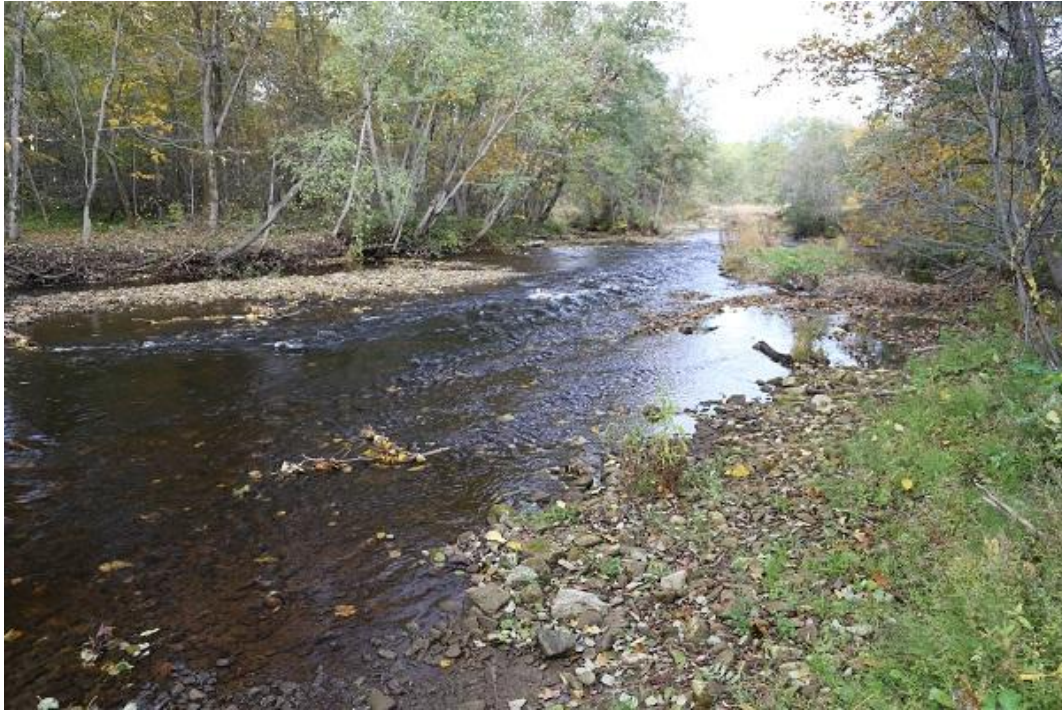
Foto 7. Kunda jõgi 1,2 km suudmest. Lontova karestik Lontova saare kohal. Vaade vastuvoolu jõe vasakule peaharule. Peaharu on väga hea kvaliteediga lõhe sigimis- ja noorjärkude kasvuala. Madalvee ajal on jõesäng osaliselt kuiv (R. Järvekülg, 11.10.13).

Lontova saare kohal on jõgi ca 0,2 km ulatuses kahes harus. Tõenäoliselt on saar inimtekkeline ning kunagi on jõe paremal harul asunud vesiveski (fotod 9 ja 10). Peaharuks on jõe vasakharu, mida uuringute ajal (11.10.13) läbis ca 2/3 jõe kogu vooluhulgast (fotod 7 ja

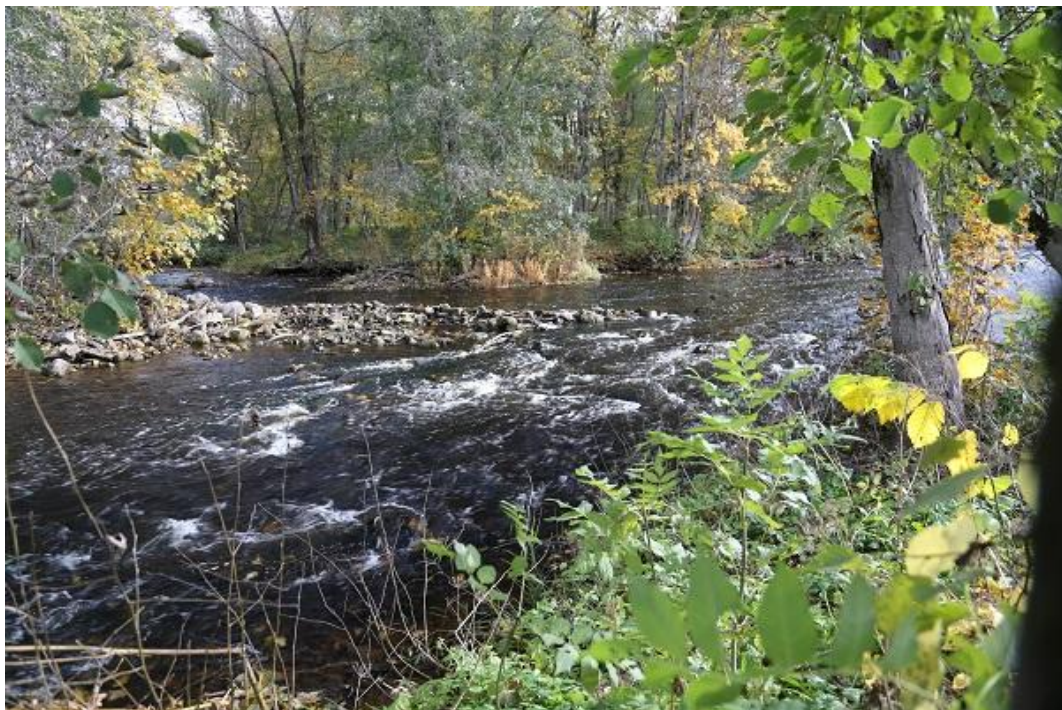
Foto 8. Kunda jõgi 1,35 km suudmest. Jõe peaharu Lontova saare ülesvoolu piiril. Kiviviiru ladumisega on kohalikud elanikud püüdnud rohkem vett jõe paremasse kõrvalharusse suunata. Välitöö päeval läks kõrvalharusse ca 1/3 jõe vooluhulgast (R. Järvekülg, 11.10.13).

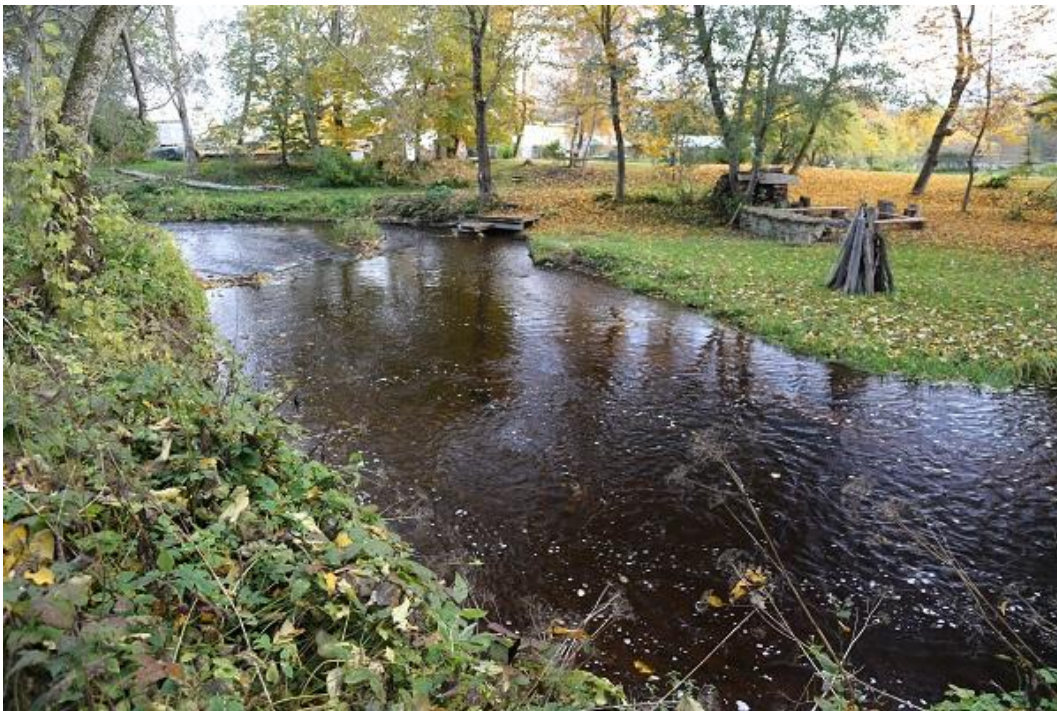
Foto 9. Lontova saare parempoolne kõrvalharu on meri- ja jõeforelli sigimis- ja noorjärkude kasvualaks. Kui peaharus on selgelt arvukam lõhe järelkasv, siis kõrvalharus esineb arvukamalt forelli noorjärke (vaade allavoolu saare keskosast, R. Järvekülg, 11.10.13).

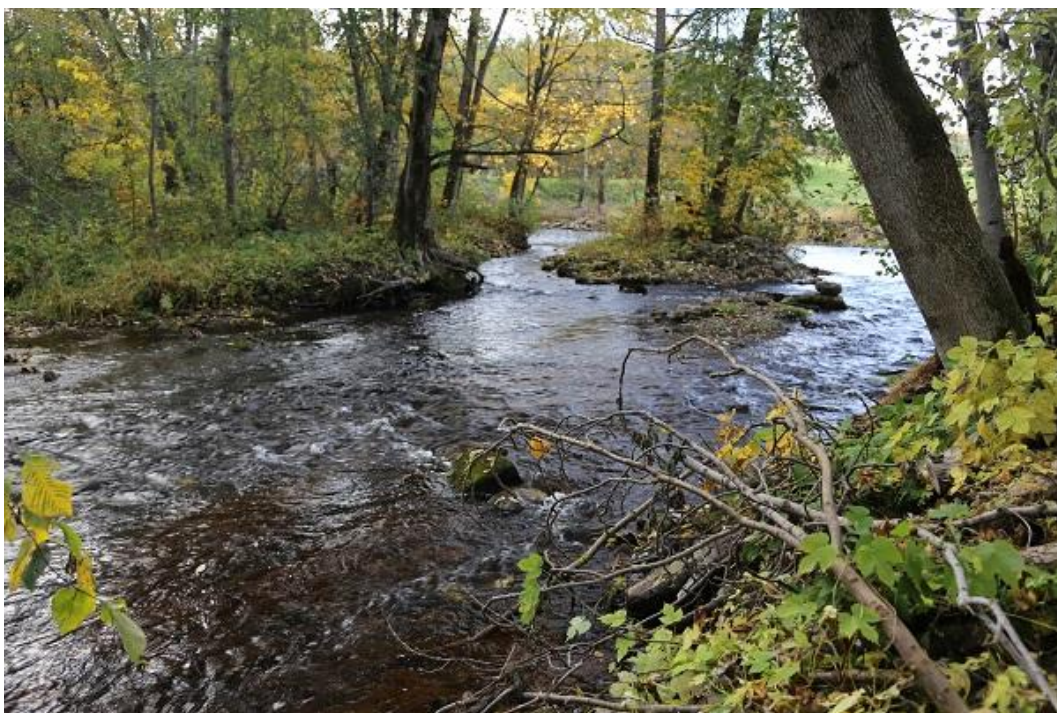
Foto 10. Lontova saare parempoolse kõrvalharu alguskoht. Kõrvalharu algab kahe minisaarekese poolt eraldatud sissevooluga (R. Järvekülg, 11.10.13).

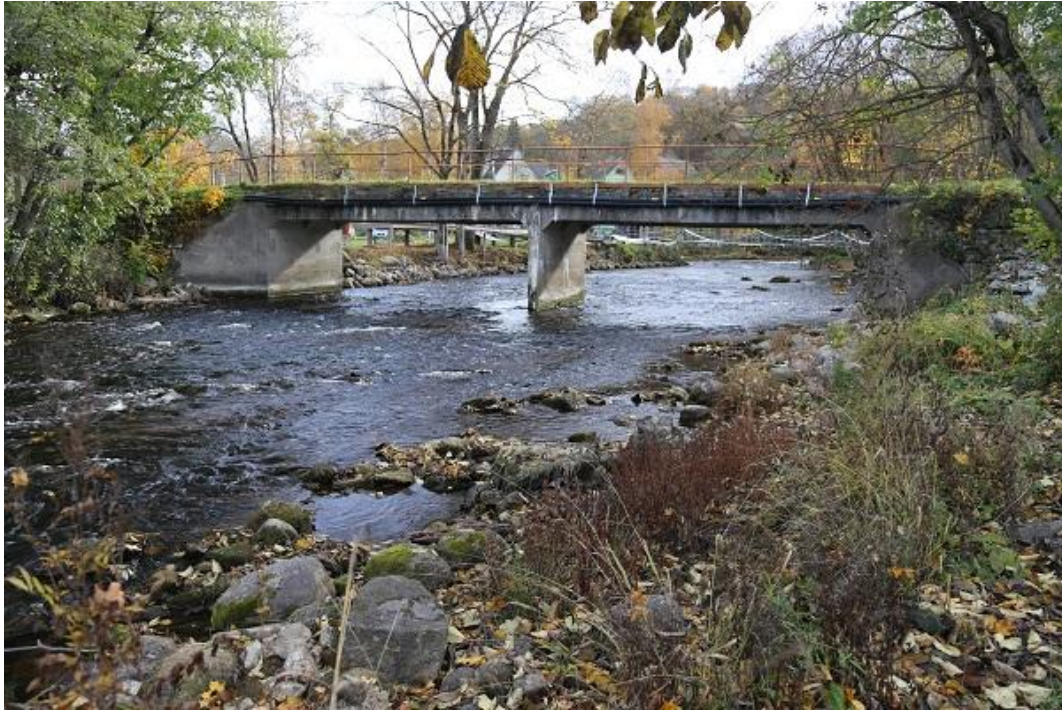
Foto 11. Kunda jõgi 1,4 km suudmest. Vaade vastuvoolu Lontova sillale. Tüüpiline lõhesigimis- ja noorjarkude kasvuala, kus vähearvukalt esineb ka forelli ja harjust (R. Järvekülg, 11.10.13).

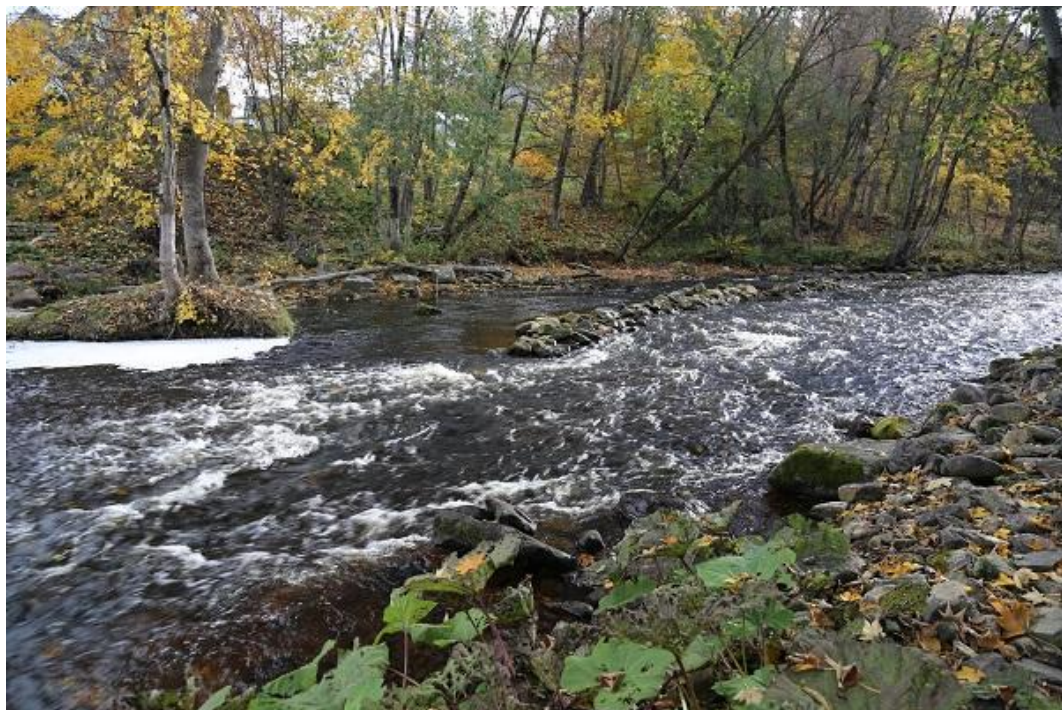
Foto 12. Kunda jõgi Lontova sillast 0,1 km ülesvoolu. Kiviviiru ladumisega on püütud veevoolu paremkaldast, kuhu hiljuti on rajatud kohvik, eemale suunata. 2012. a kevadel oli jõe kaldale rajatud kohvik üleujutuste küüsis ... (R. Järvekülg, 11.10.13).

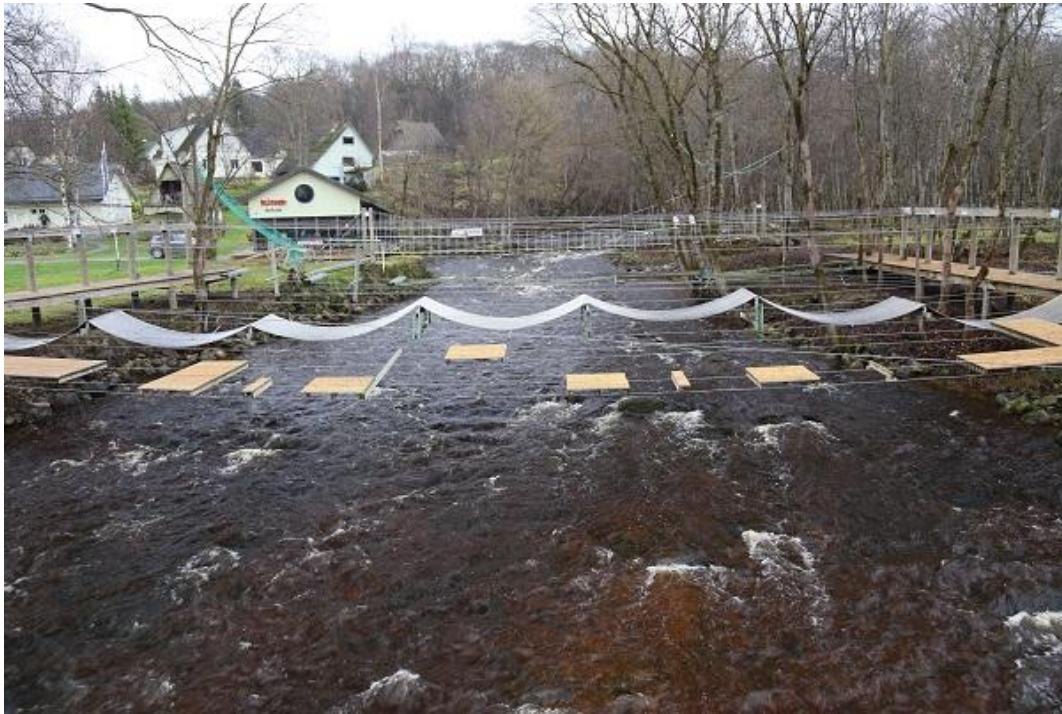
Foto 13. ... iseküsimus on muidugi see, kas peab ikka kõik ehitised just otse jõe kaldale rajama, et siis hiljem suurveeaegsete üleujutustega ja jääminekutega võidelda ning jõesängi uusi muutmisi ja kindlustamisi planeerida ... (R. Järvekülg, 15.11.13).

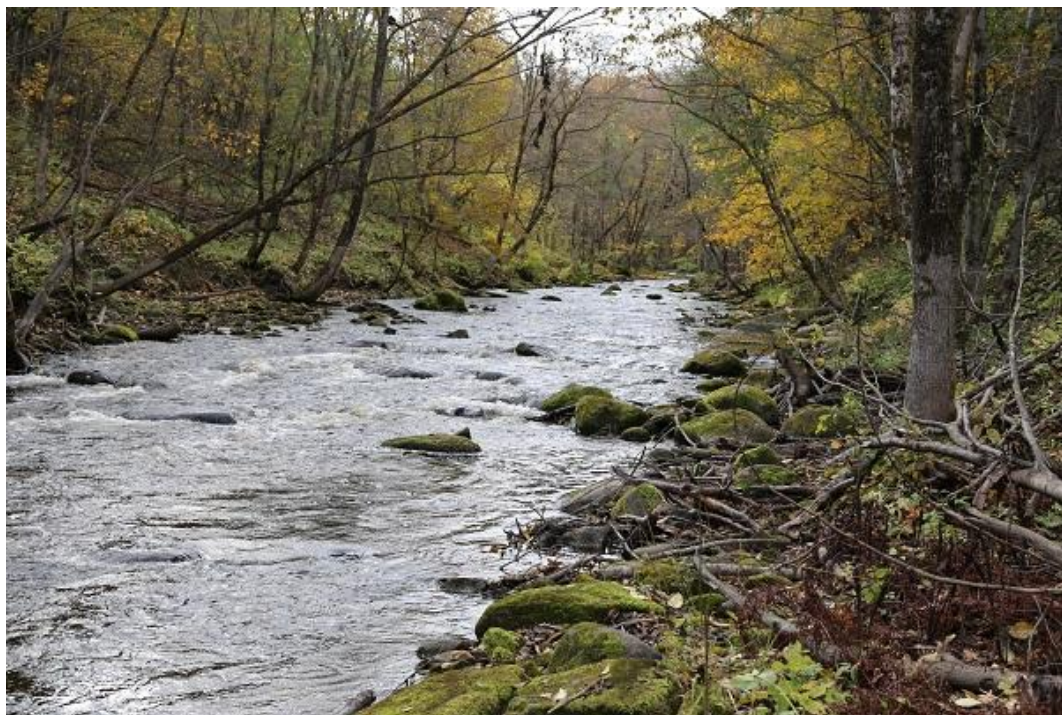
Foto 14. Kunda jõgi 1,6 km suudmest. Jõe keskmine lang alamjooksu kärestikel on 1,5–2%. Jõgi on kõikjal kiirevooluline ka madalvee tingimustes (R. Järvekülg, 11.10.13).

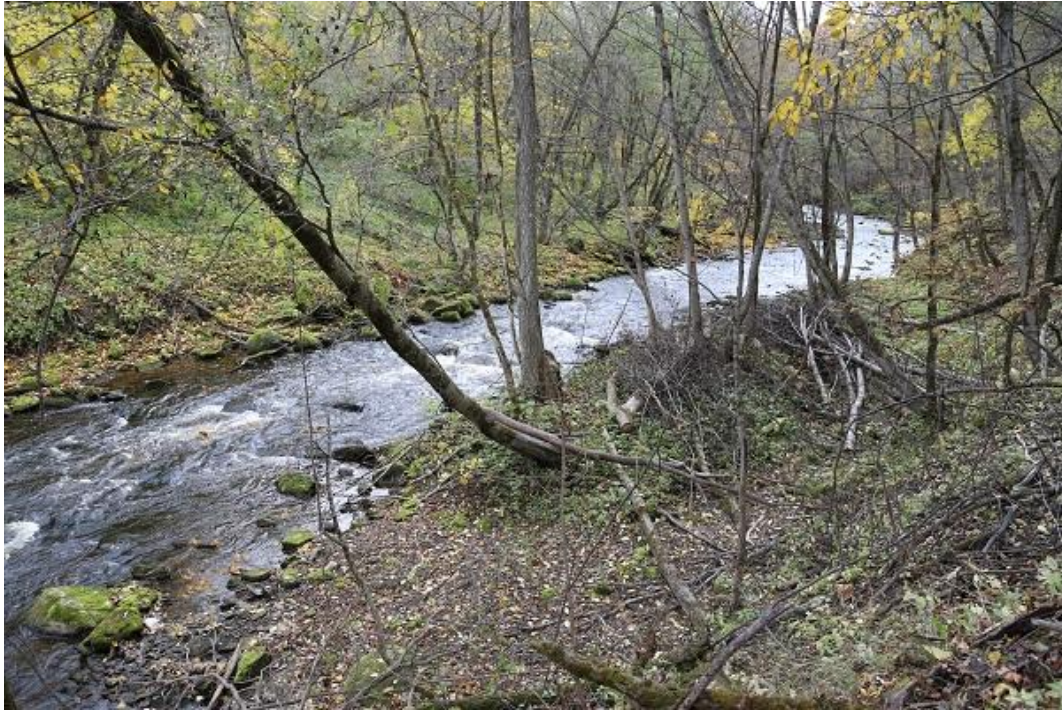
Foto 15. Kunda jõgi 1,8 km suudmest. Jõgi on sügavas kõrgete kallastega kanjonitaolises orus, oru nõlvad on kaetud lehtmetsaga (R. Järvekül, 11.10.13).

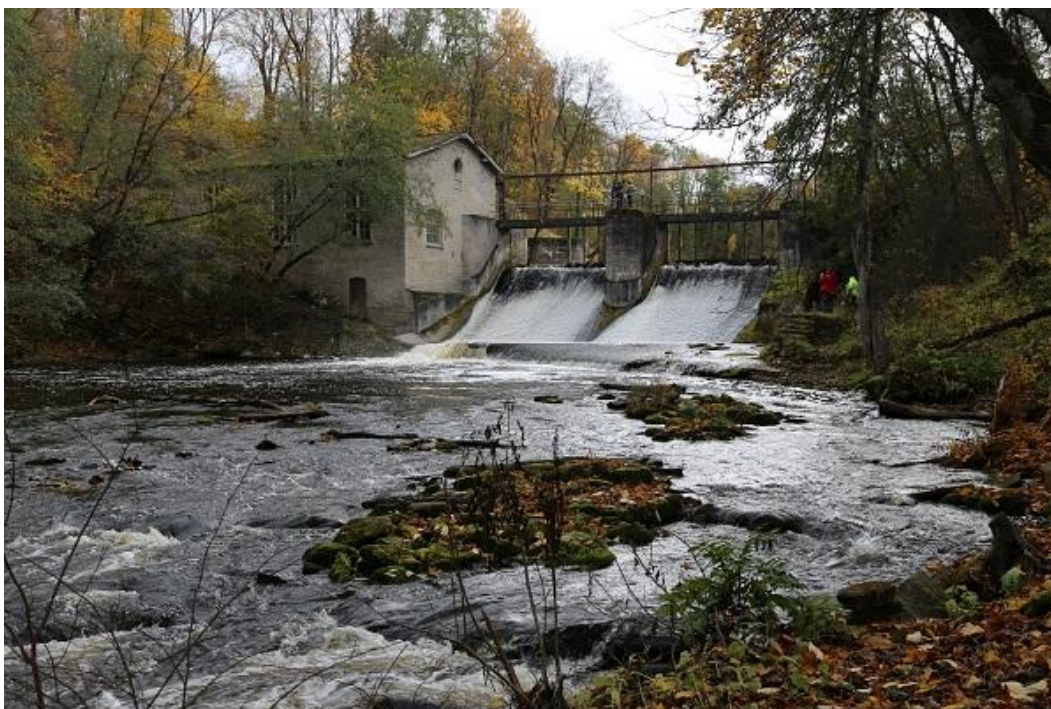
Foto 17. Kunda HEJ pais 2,3 km jõe suudmest. Veetasemete vahe paisj juures on ca 7 m. Kunda HEJ rajati 1893. a. Viimane taaskäivitamine toimus 2000. a. Viimased paar aastat pole jaam töötanud (R. Järvekülg, 11.10.13).

2,30 km kaugusel suudmest asub Kunda HEJ pais, mille paisutuskõrgus oli uuringute ajal ca 7 m (foto 17). Paisu juures on hüdroelektrijaam, kuid viimastel aastatel elektritootmist toimunud pole. Paisust ülesvoolu jääb ca 200 m pikkune paisjärv (foto 18). Kuna paisjärv asub järskude nõlvadega orus, siis kaldaäärne madalveeline ja veetaimestikuga osa paisjärvel praktiliselt puudub. Paisutatud jõeosa alla jäävad väga suure languga (2–3%) kärestikud. Paisjärve võimalikust miljöövärtusest rääkimine näib kohatu. Looduslik väga suure languga kärestikuline jõgi oleks kindlasti oluliselt kõrgema miljöövärtusega.

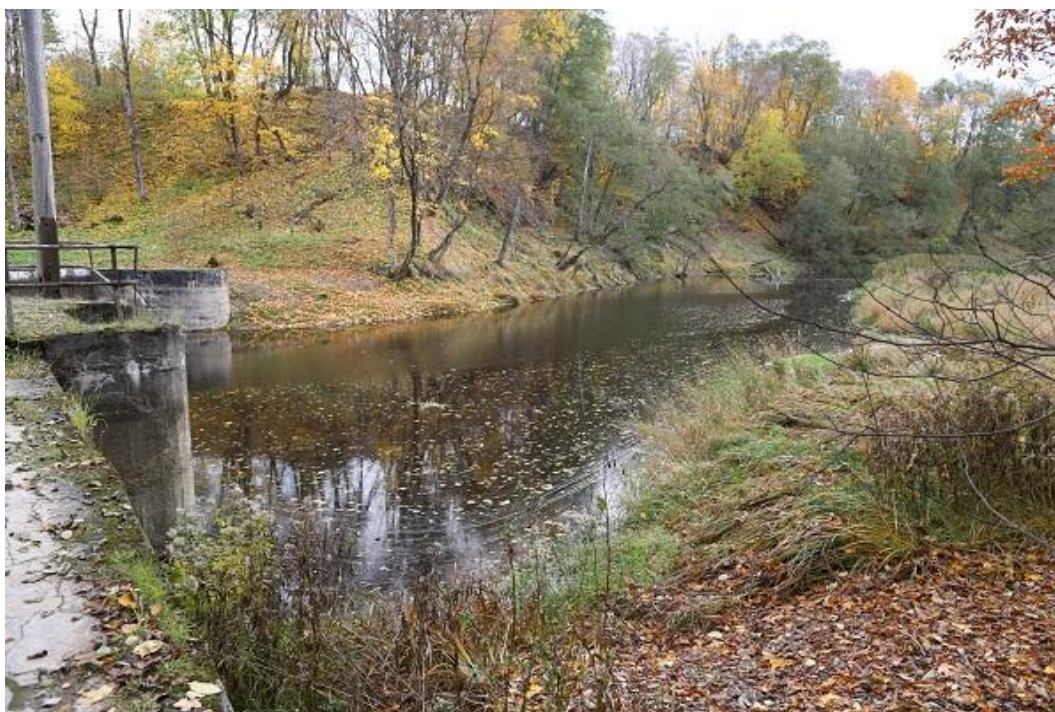
Foto 18. Kunda HEJ paisjärv. Vaatamata paisu kõrgusele on paisjärv väga väike (ca 200 m), miljöövärtus võrreldes algupärase kärestikulise jõega on pea olematu (R. Järvekülg, 11.10.13).

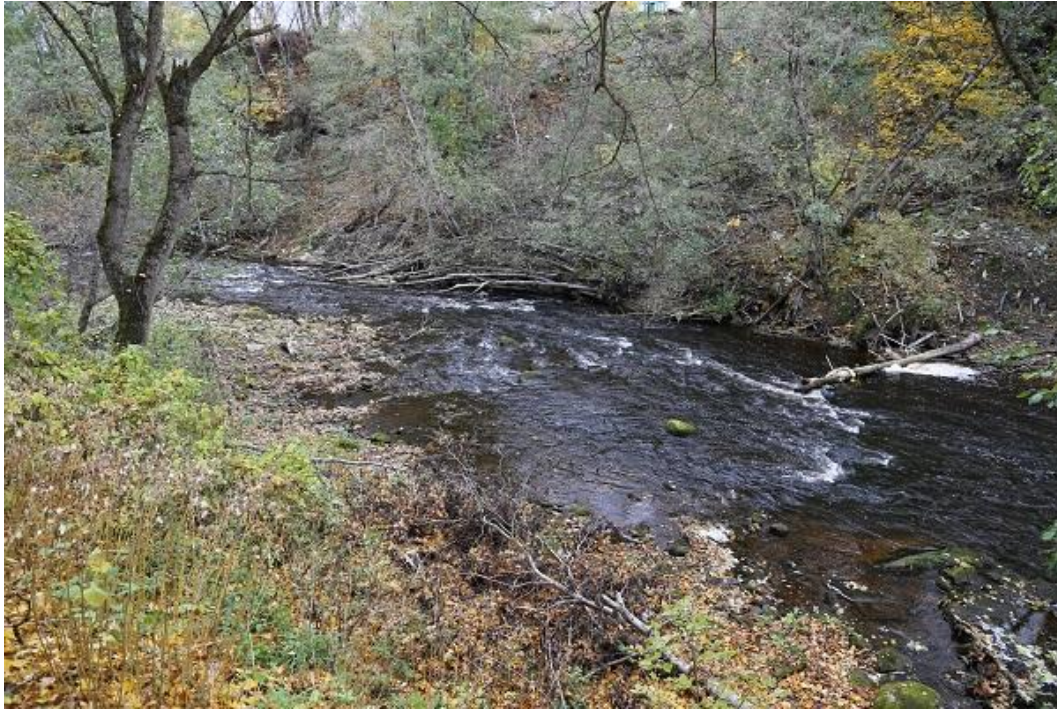
Foto 19. Kunda jõgi 0,25 km Kunda HEJ paisust ülesvoolu. Jõgi on taas kärestikuline ja väga suure languga (R. Järvekülg, 11.10.13).

Kunda HEJ paisjärvest ülesvoolu kärestikud ja kiirevoolulised lõigud jätkuvad kuni IMG Energy AS paisuni (fotod 19, 20, 21). Ainult Estonian Cell AS veehaarde juurde rajatud paisutusest ülesvoolu on jõgi ca 60 m pikkuses lõigus mõõduka voolukiirusega. (Estonian Cell AS veehaare koos 1,2 m kõrguse paisuga rajati 2005–2006. a. 2011. a kujundati pais EL ÜF finantstoel ümber kärestikuks.) Jõe laius on selles lõigus 15–20 m, põhi kivine, kohati paene, servades ka kiviklibune ning savine, veesügavus oli uuringute ajal (18.10.13) enamasti 0,2–0,5 m, voolukiirus 0,5–1,2 m/s. Veetaimestikust esines kivilidel ainult veesammalt.

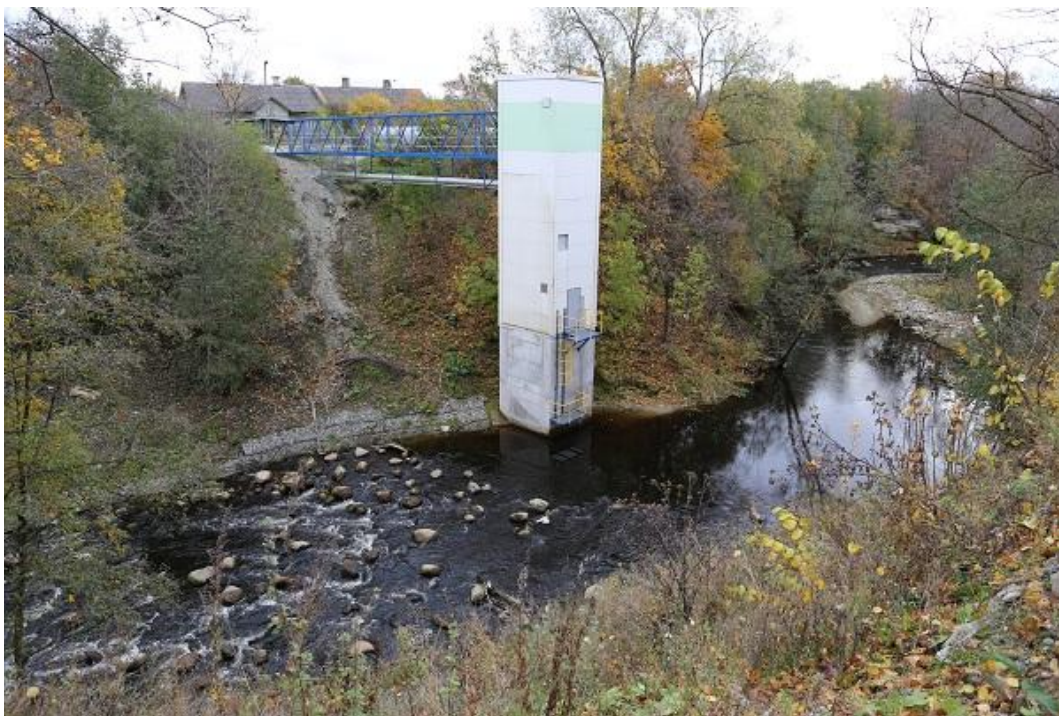
Foto 20. Kunga jõgi 2,65 km suudmest. Estonian Cell AS veehaare koos paisuga rajati aastatel 2005–2006. Samaaegselt paisu valmimisega alustati EL ÜF tehnilise abi projekti raames projekteerimistööid rajatava paisu likvideerimiseks ja asendamiseks kärestikuga. 2011. a asendatigi pais kärestikuga. Vaade tehiskärestiku ülaosale (R. Järvekülg, 11.10.13).

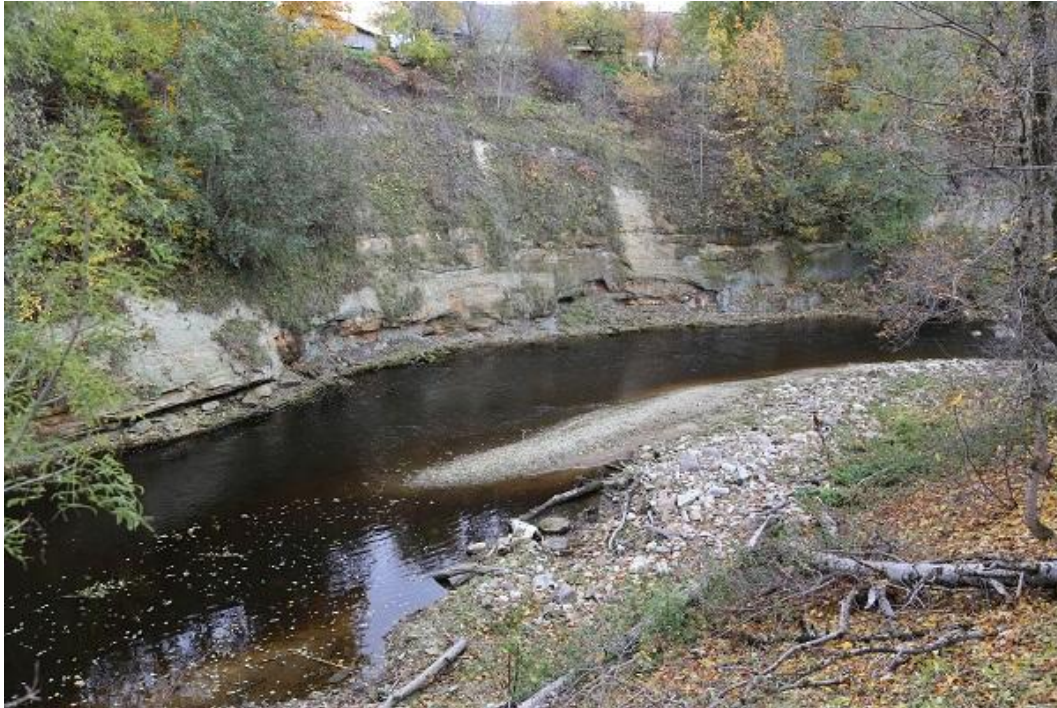
Foto 21. Kunda jõgi Estonian Cell AS veehaarde ja IMG Eenergy AS paisu vahel. Katsepüügil 15.11.13 registreeriti selles lõigus arvukalt harjuse noorjärke (vaade vastuvoolu, R. Järvekül, 11.10.13).

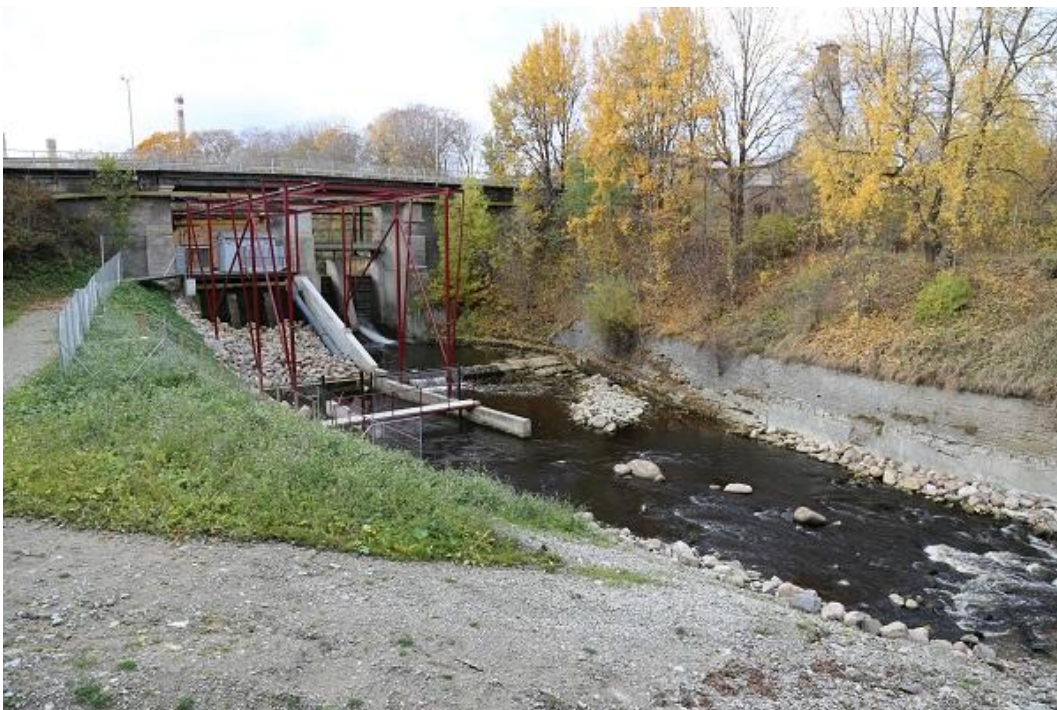
Foto 22. IMG Energy AS pais 2,83 km kaugusel jõe suudmest. Paisu kõrgus ca 4 m. Paisu juurde rajati 2013. a algul kalalift. Seisuga 01.12.13 kalalift töötanud veel pole (R. Järvekül, 11.10.2013).

IMG Energy paisu paisutuskõrgus oli uuringute ajal ca 4 m (foto 22), paisu juures asub töötav hüdroelektrijaam.

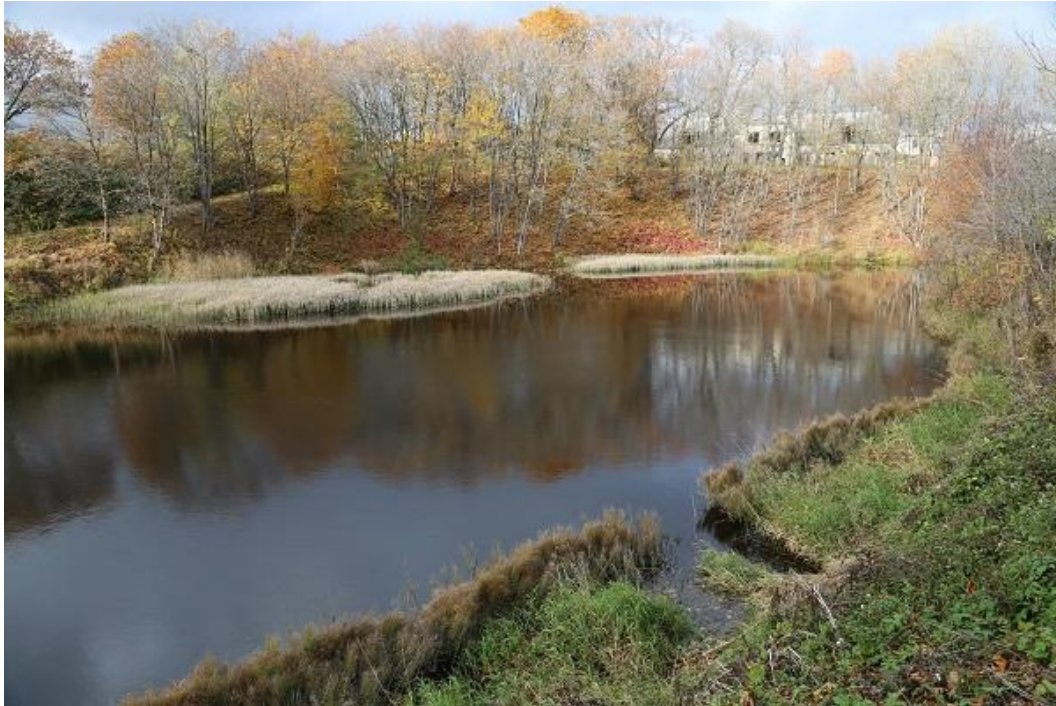
Foto 23. Paisutatud jõeosa IMG Energy AS paisust 0,1 km ülesvoolu. See on paisutatud jõeosa kõige ilusama vaatega koht. Avaveelise osa laius on kuni 60 m, kaldavööndis esinesid veetaimedest konnaosi, pilliroog, ussilill (vaade allavoolu, R. Järvekül, 11.10.13).

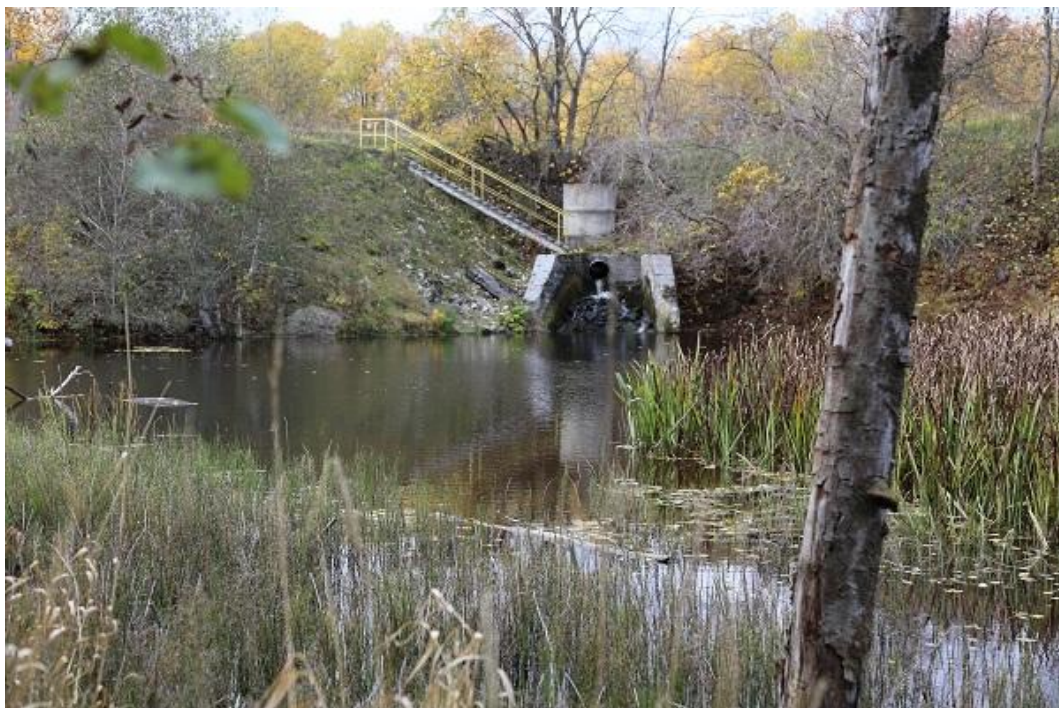
Foto 24. 3,38 km kaugusel suudmest (0,55 km IMG Energy paisust ülesvoolu) suubub vasakult kaldalt jõkke veelask, mis on tõenäoliselt seotud Kunda tsemenditehasega. Sissevoolu kohas oli paisjärve kogunenud hulgaliselt setteid (R. Järvekül, 11.10.13).

Paisust ülesvoolu on jõgi paisutatud ligi 2,3 km pikkuses lõigus, paisutus ulatub kuni Kunda mõisa kärestikeni. Lõigu alumises osas oli paisutatud jõesängi veepeegli laius 25–60 m, nähtav vool puudus, veetaimedest esinesid kaldavööndis konnaosi, pilliroog ja ussilill (foto 23). Ca 0,5 km paisust ülesvoolu oli jõesängis näha olulist setete kogunemist. Võimalik, et tegemist on Kunda tsemenditehase sade- ja heitvete sissevoolu kohaga (foto 24). Lõigus 0,6–

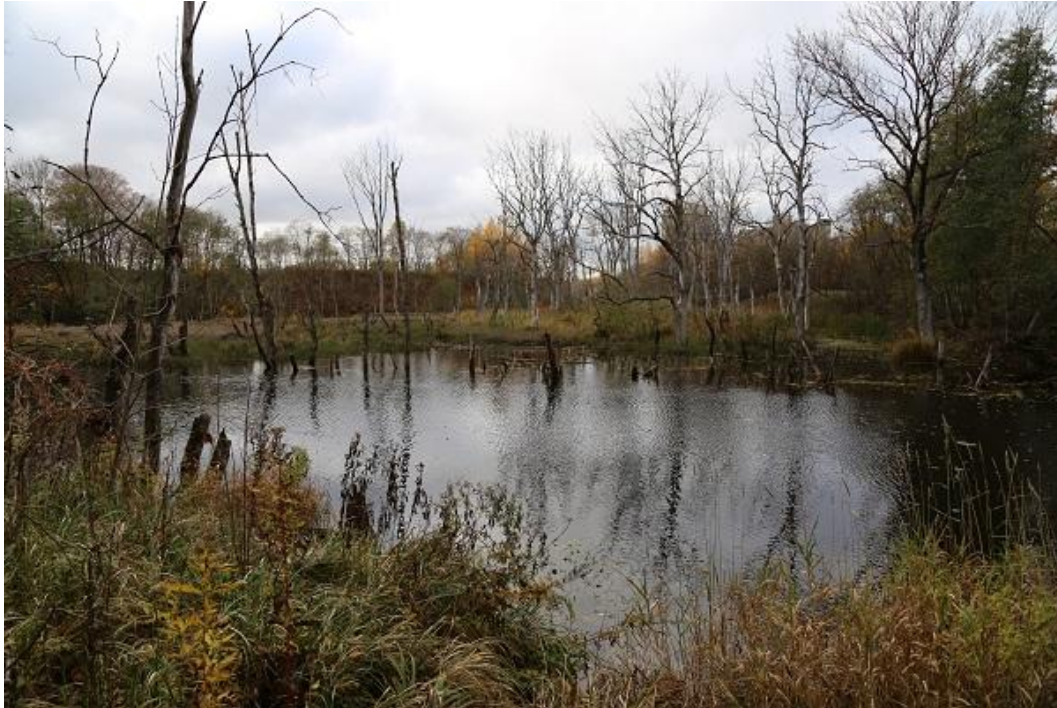
Foto 25. Kunda jõgi 3,6 km suudmest. IMG Energy paisu poolt paisutatud jõe lõigu keskosa on üsna inetu – jõe vasak kallas on madal, liigniiske, enne paisutamist kaldal olnud puud on kuivanud. Miljööväärtsus „0“ (vaade vastuvoolu, R. Järvekülg, 11.10.13).

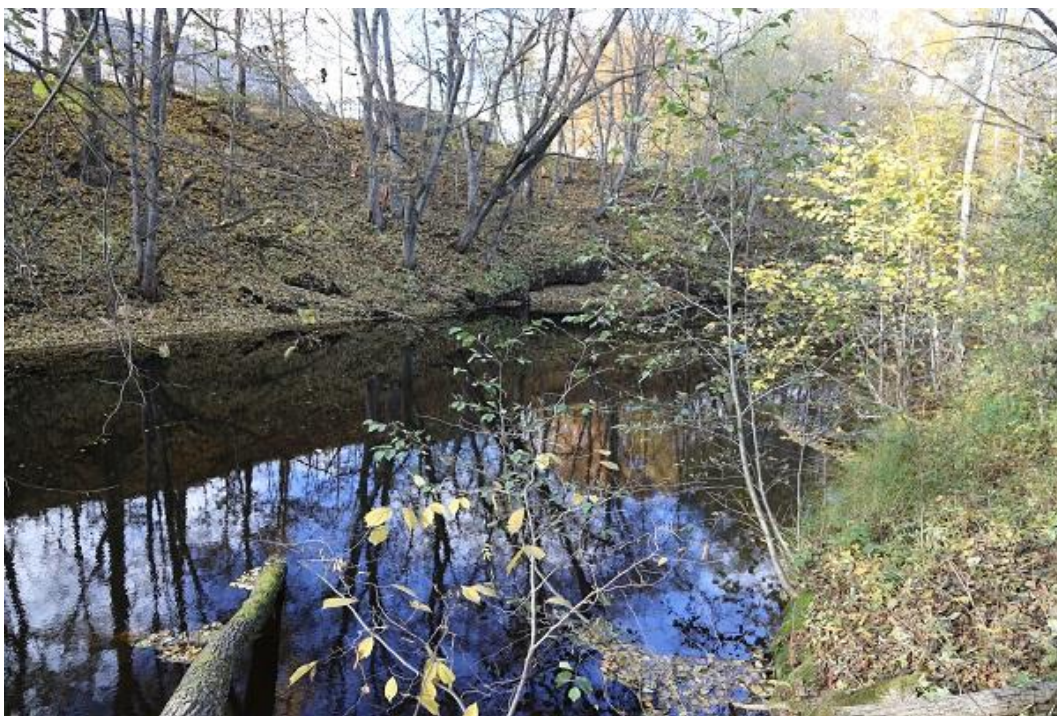
Foto 26. Kunda jõgi 4,8 km suudmest, Jõeääre kinnistu kohal. Vaade paremalt kaldalt allavoolu. Jõe kõrged kaldad on kaetud lehtpuuriba või –metsaga (R. Järvekülg, 11.10.13).

1,0 km paisust ülesvoolu olid paisutatud jõeosa kaldad kohati madalad ning sarnanesid „mülkabiotoobiga“, kaldavees oli arvukalt kuivanud puid, jõesängis oli näha setete kogunemist (foto 25). Ca 0,8 km paisust ülesvoolu muutub jõesäng kitsamaks (laius valdavalt 15–20 m) ning jõesängis muutub veevool tajutavaks, veesügavus on sündiselt kõikjal >1 m. Tinglikult võib öelda, et paisjärveline jõeosa asendub potamaalsega. Jõe kaldad on enamasti kõrged ja liivased, kaetud tiheda lehtpuumetsa ja -võsaga (foto 26).
