**Sirsi loodusala (Sirsi LKA ja Kunda jõe HA) hõlmava Kunda jõe  
kalastiku ja veeselgrootute ning vee-elupaikade inventuur ja  
kaitsekorralduslikud soovitused**

Koostajad:  
Rein Järvekülg  
Henn Timm  
Raul Pihu

2013

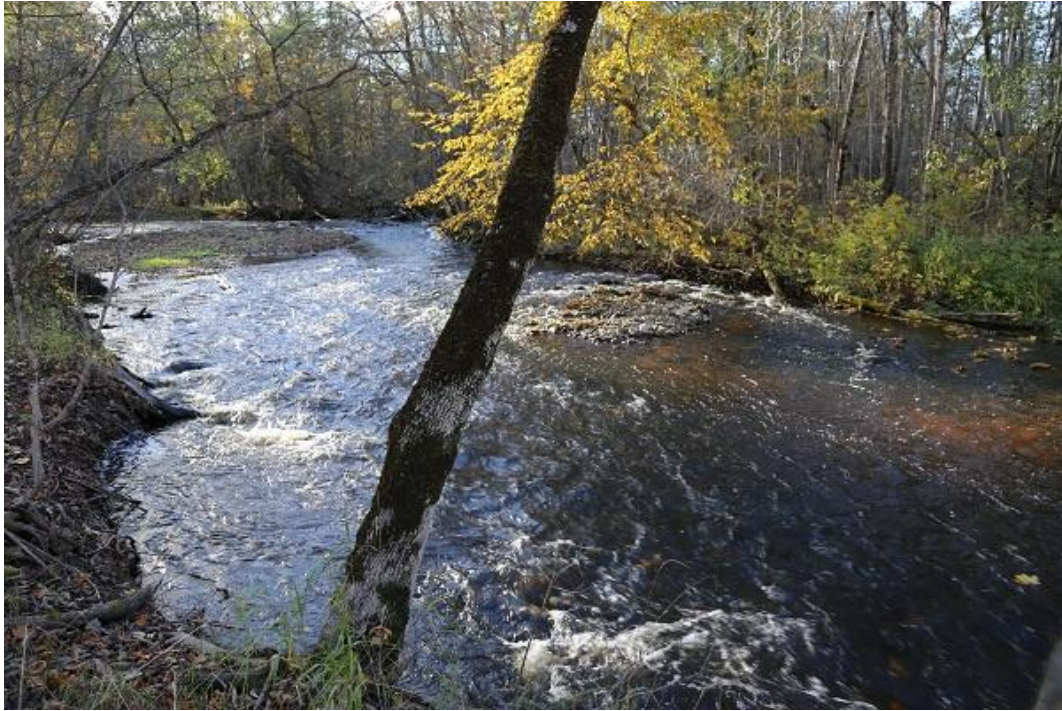
Foto 27. Kunda jõgi 5,15 km suudmest. Kunda mõisa kärestiku lõpuosa. Katsepüügil 15.11.13 registreeriti selles lõigus 6 kalaliiki: jõeforell, harjus, haug, särg, lepamaim, luts (R. Järvekül, 11.10.13).

Kunda mõisa juures asub Kunda jõe alamjooksu teine suurem kärestik. Kärestikulise jõeosa pikkus on ca 450 m. Kärestik algab ca 340 m allpool Kunda mõisa paisu ning lõpeb ca 110 m paisust ülesvoolu (fotod 27–30).

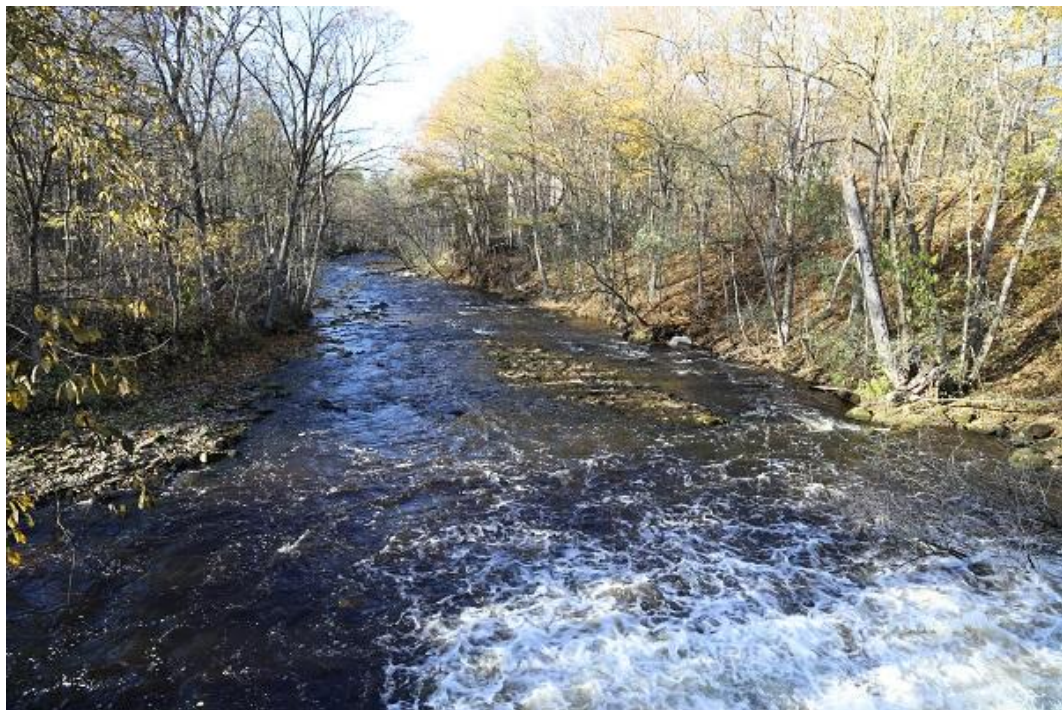
Foto 28. Kunda mõisa kärestiku ülemine osa, 5,5 km suudmest. Vaade Kunda mõisa paisult allavoolu (R. Järvekül, 11.10.13).

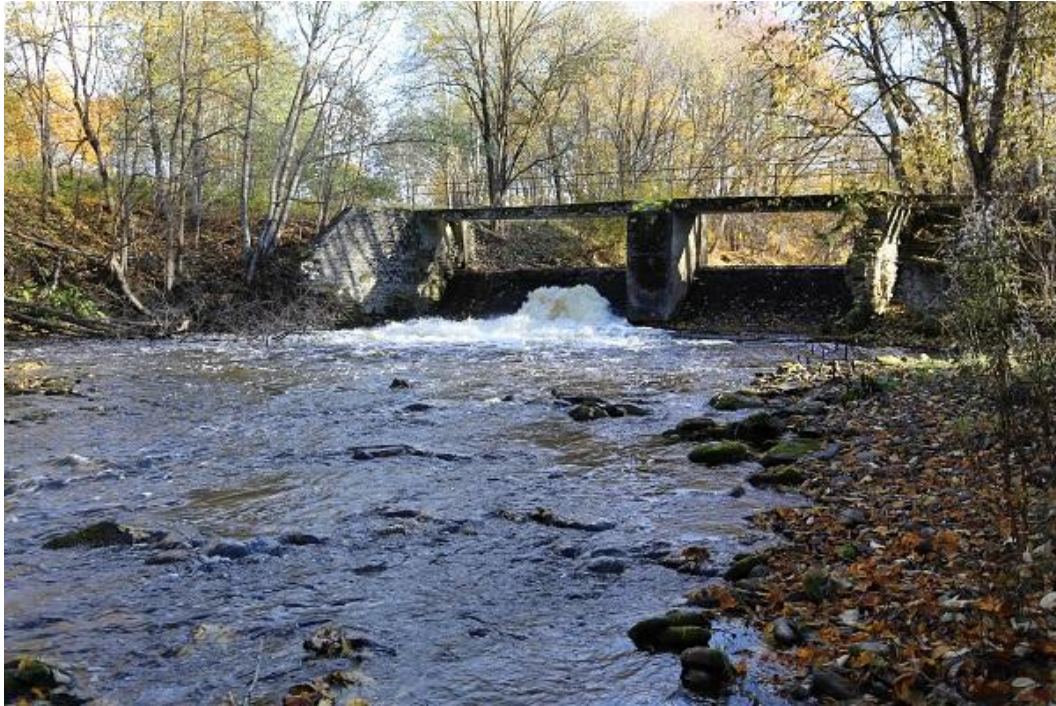
Foto 29. Kunda mõisa pais 5,5 km suudmest. Paisu paisutuskõrgus uuringute ajal oli 2,05 m (R. Järvekül, 11.10.13).

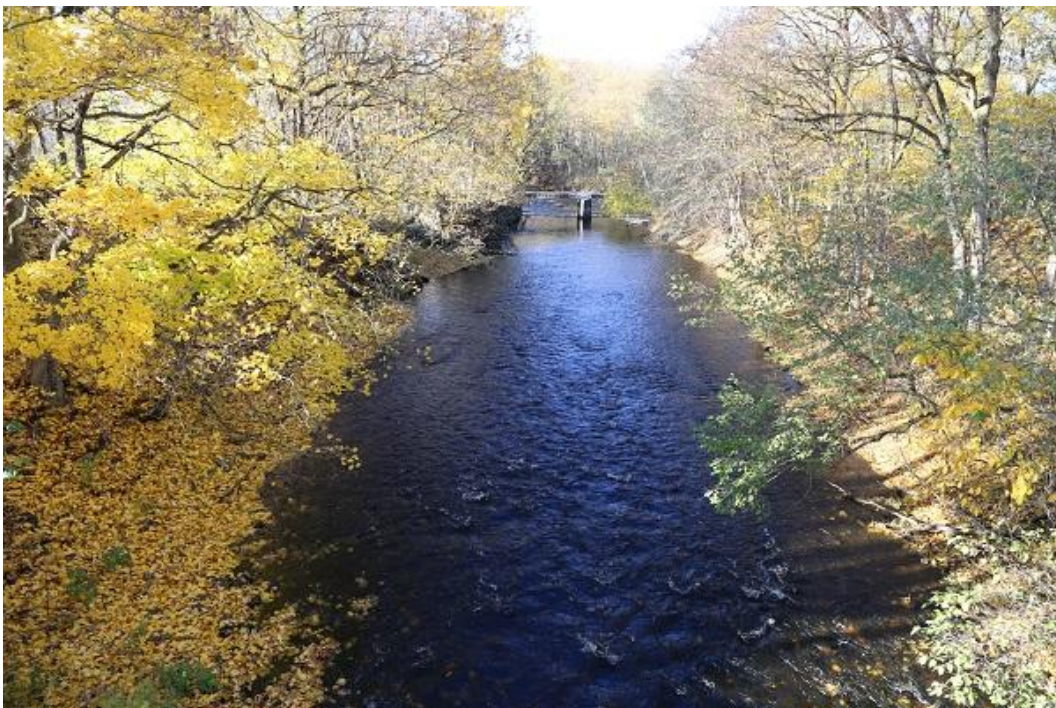
Foto 30. Kunda jõgi vahetult Kunda mõisa paisust ülesvoolu (vaade Linnuse sillalt allavoolu Kunda mõisa paisu poole). Paisust ülesvoolu on mõõduka vooluga ala vaid ca 50 m, seejärel kärestik ülesvoolu suunas jätkub (R. Järvekül, 11.10.13).

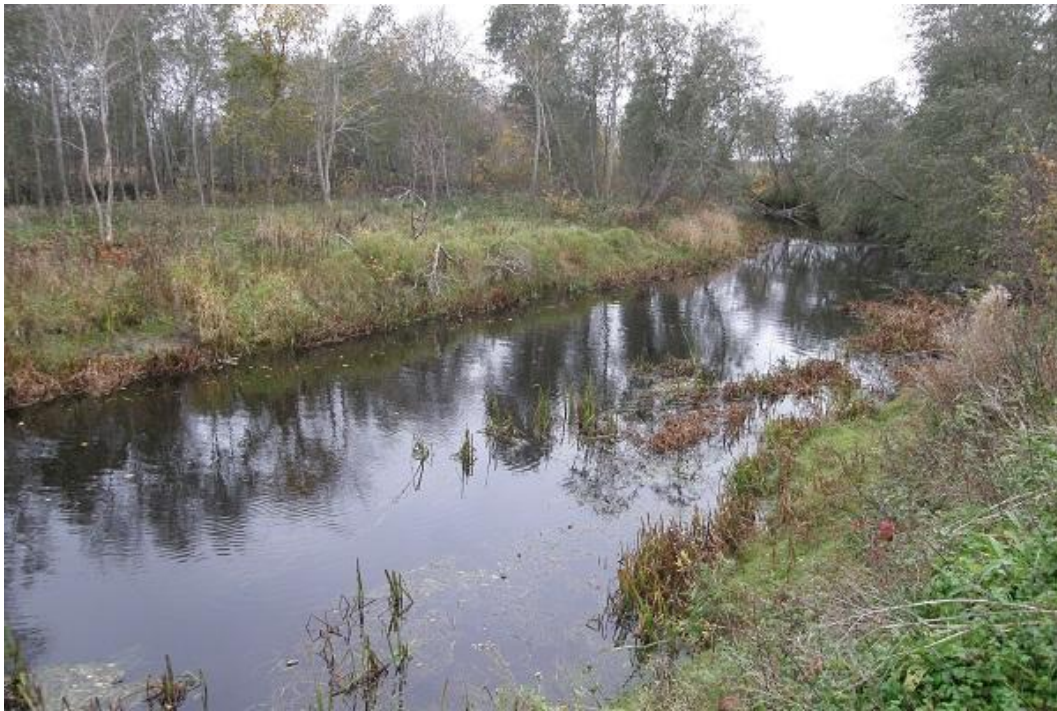
Foto 31. Kunda jõgi 6,2 km suudmest. Kunda mõisa kärestikust ülesvoolu on jõgi pikalt potamaalse iseloomuga. Taimevaeses jões esineb paiguti jõgitakjat (R. Pihu, 11.10.2013).

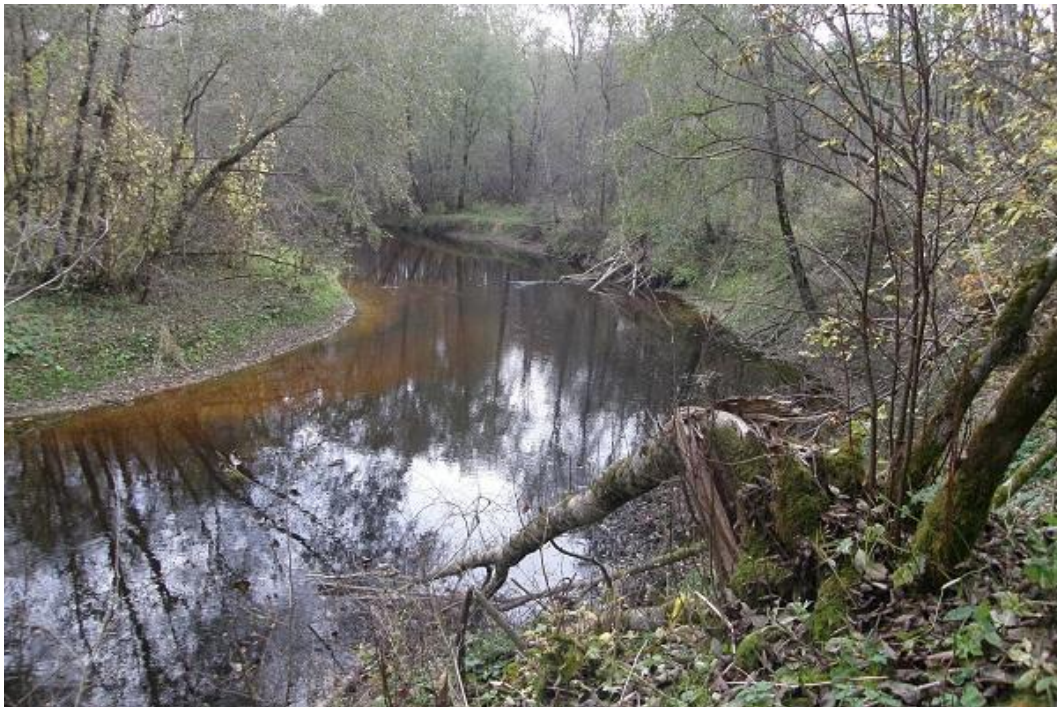
Foto 32. Kunda jõgi 8,1 km suudmest. Looduslikus sängis olev jõgi on kõikjal sügav ja aeglase vooluga, põhi liivane või mudane (R. Pihu, 11.10.2013).

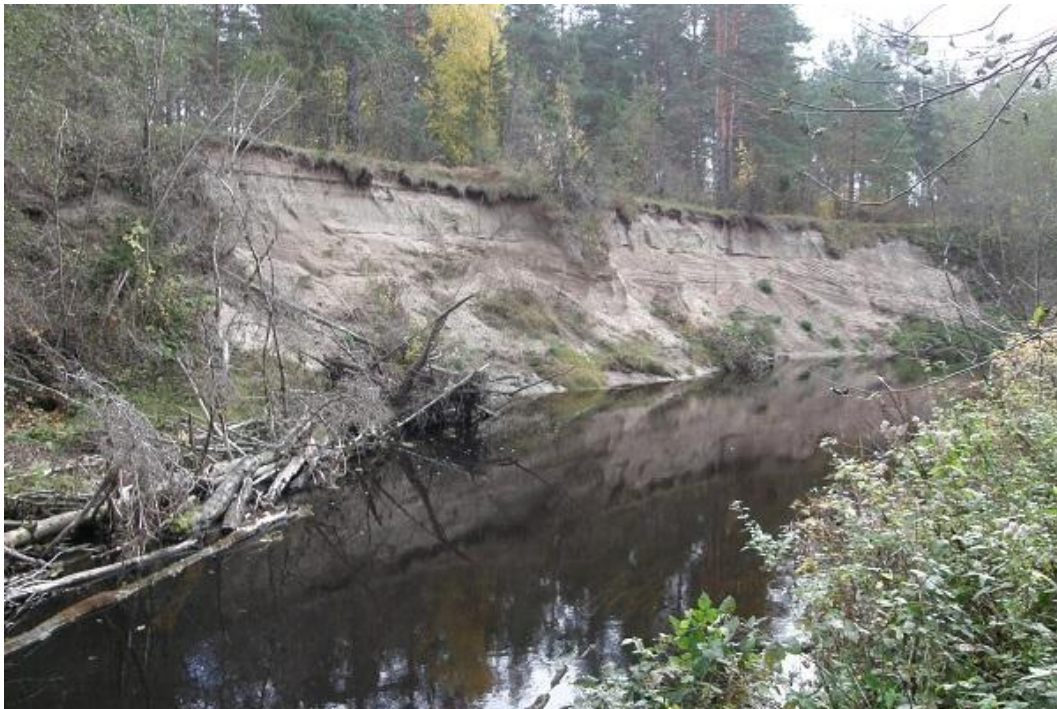
Foto 33. Kunda jõgi 11,6 km suudmest. Kõrgetel ja järskudel kallastel paljandub kohati ulatuslikult valkjast liiv (R. Pihu, 11.10.2013).

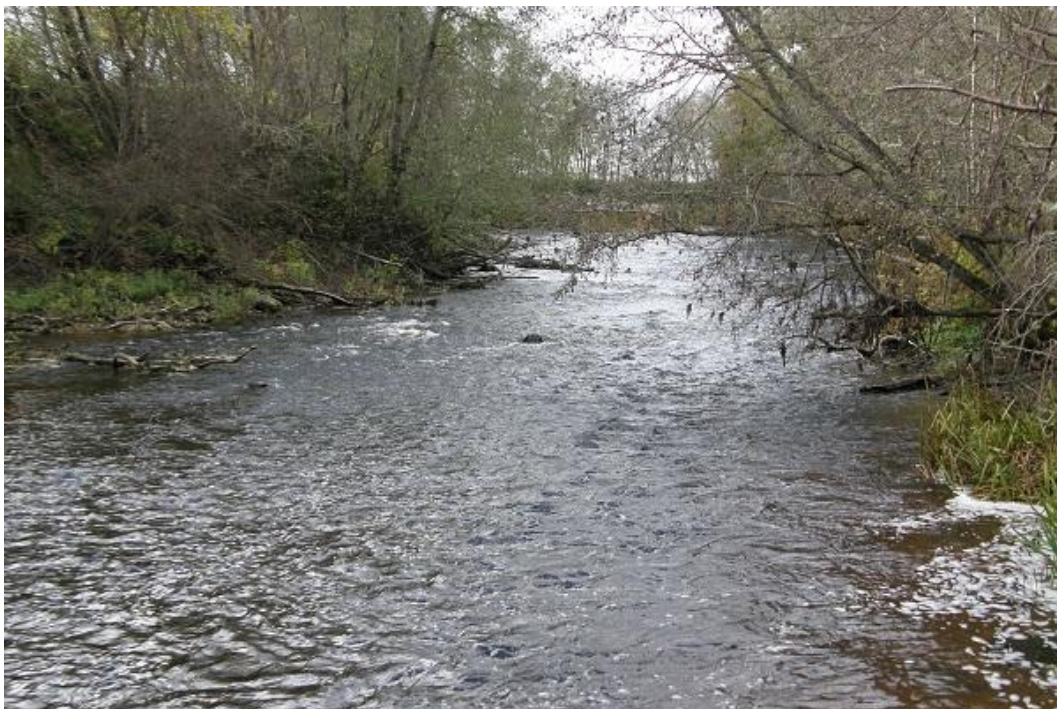
Foto 34. Kunda jõgi 12,1 km suudmest. Siberimetsast ülesvoolu asub Kunda jões ligi 0,6 km pikkune kärestikuline ja ritraalne jõelõik. Lõigu allavoolu jääv lõpuosa (R. Pihu, 11.10.2013).

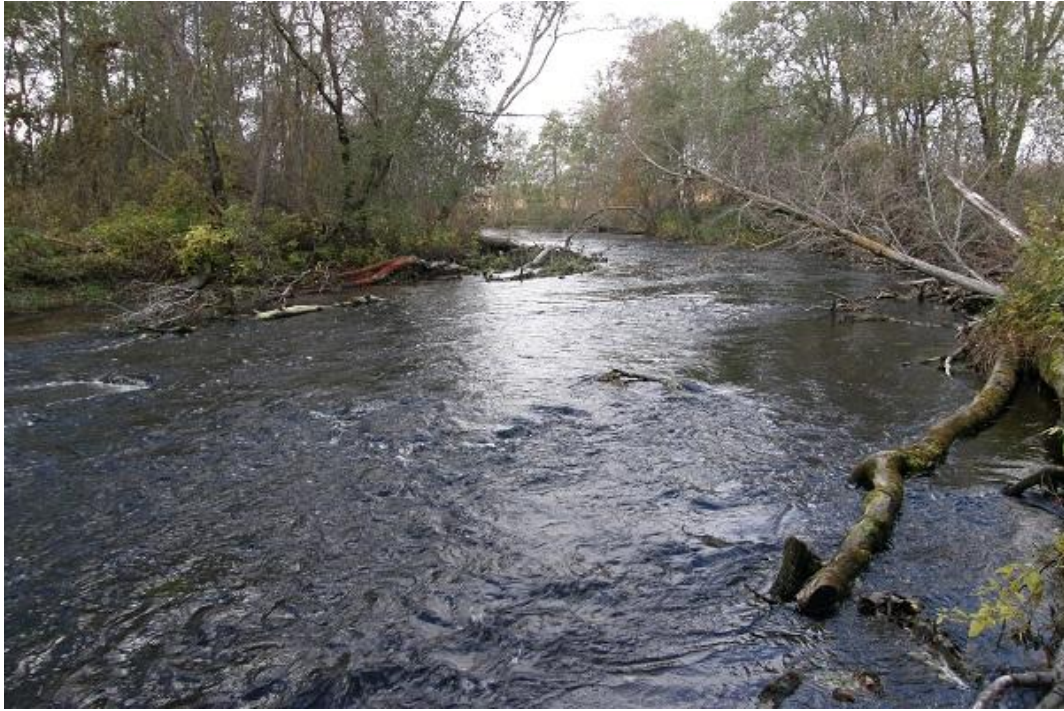
Foto 35. Kunda jõgi 12,5 km suudmest. Siberimetsast ülesvoolu asuva kärestiku keskosa (R. Pihu, 11.10.2013).

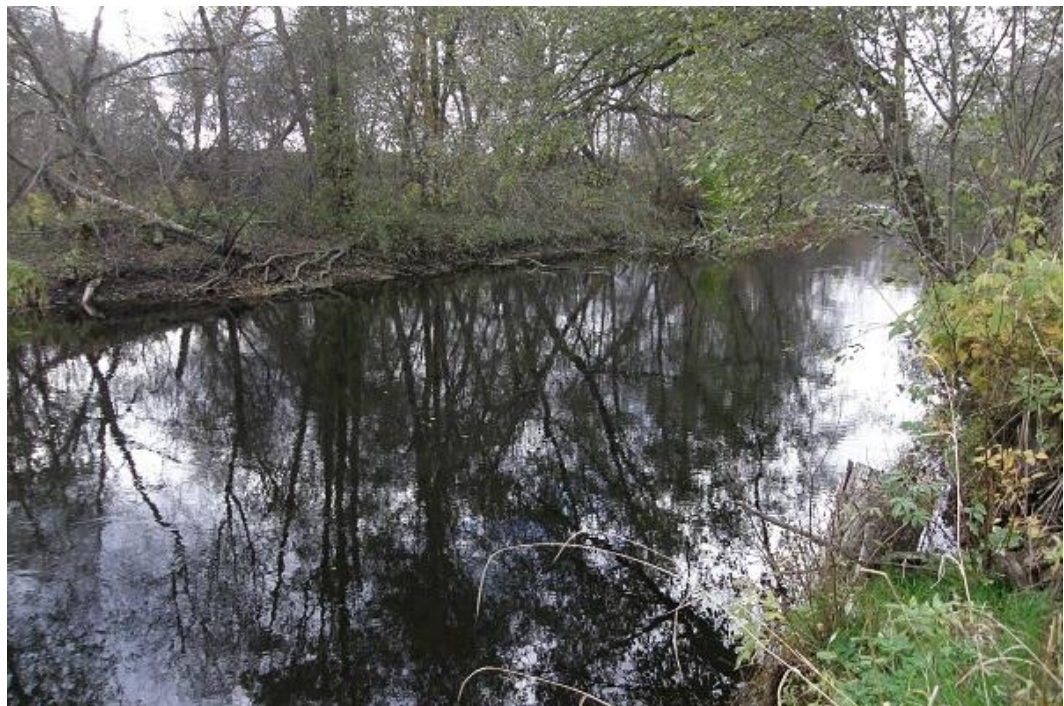
Foto 36. Kunda jõgi 12,9 km suudmest. Siberimetsa kärestikust ülesvoolu on jõgi taas sügav ja aeglase vooluga. Põhja pole kusagil näha, tõenäoliselt on see liivane ja mudane. Säng on peaaegu taimevaba, vaid mõnes kohas esineb vähesel määral jõgitakjat, kallastel on lehtpuuriba (R. Pihu, 11.10.2013).

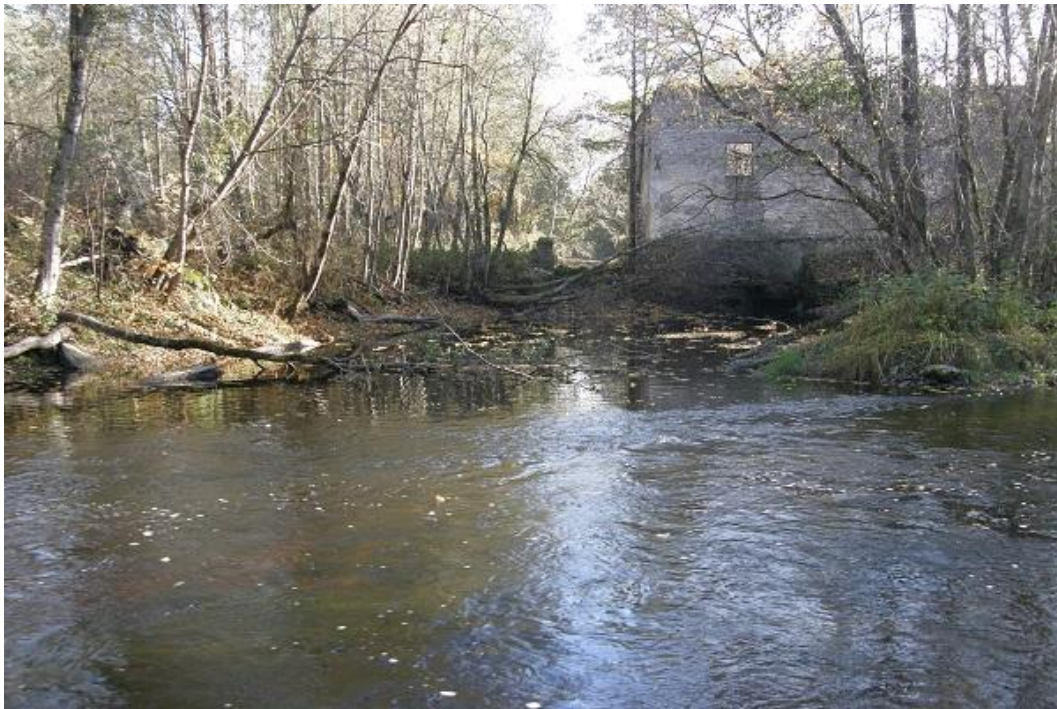
Foto 37. Kunda jõgi 13,9 km suudmest. Kohala veski varemed asuvad jõega paremalt kaldalt ühineva tehisliku ja valdavalt sirge jõeharu (pikkus 0,79 km) suubumiskohas. Siit ülesvoolu jääb ligi 0,4 km pikkune kärestikuline jõelõik (R. Pihu, 11.10.2013).

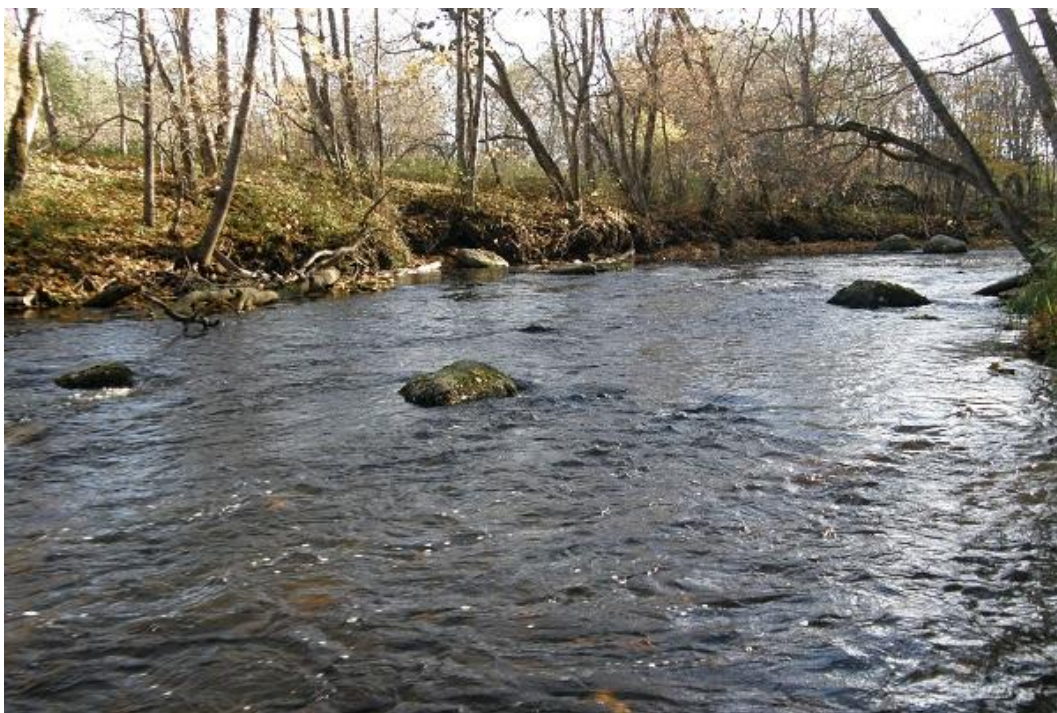
Foto 38. Kunda jõgi 14,0 km suudmest. Kärestikulise jõe laius oli 15–20 m, veesügavus 0,3–0,7 m ja voolukiirus 0,7–>1 m/s. Põhi oli kivine, paiguti esineb rahne (R. Pihu, 11.10.2013).

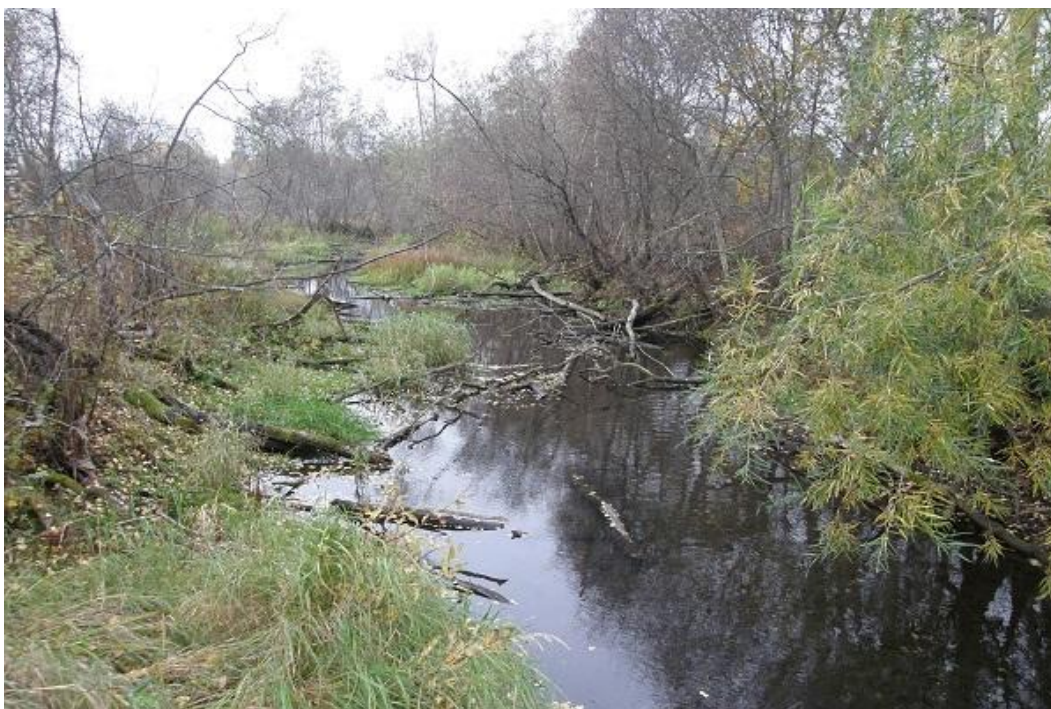
Foto 39. Kunda jõgi 32,1 km suudmest, Ulvi sillast 0,4 km ülesvoolu. Mitmes kohas esineb sängis mahalangenud puid, mis lokaalselt voolukiirust suurendavad, pakkudes ühtlasi kaladele täiendavaid varjevõimalusi (R. Pihu, 09.10.2013).

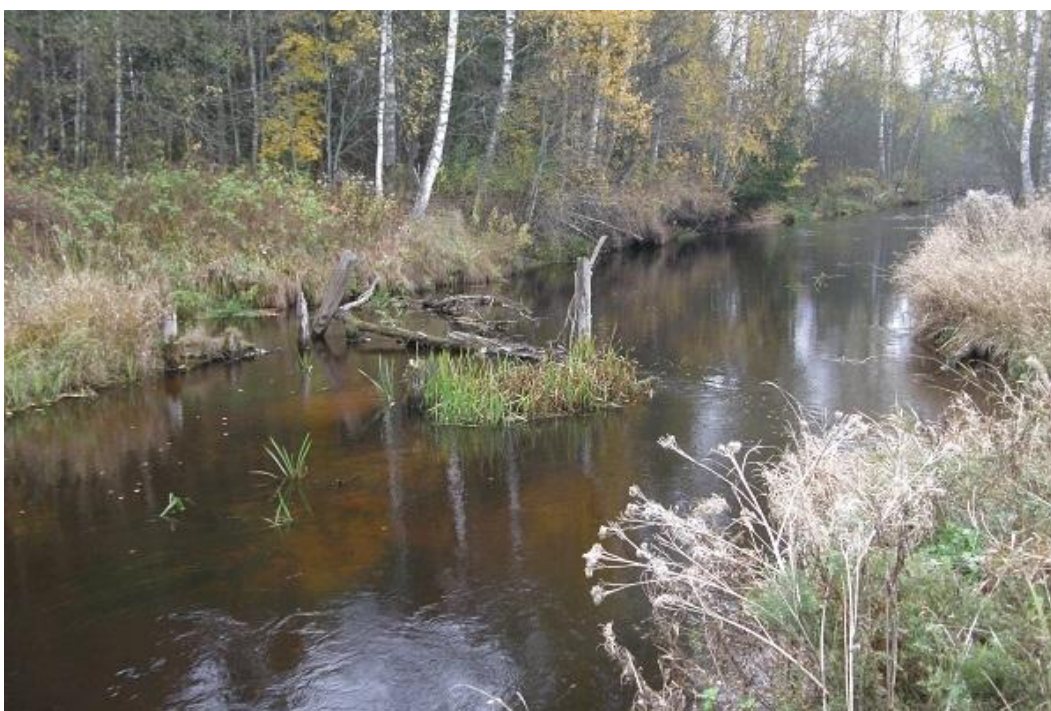
Foto 40. Kunda jõgi 33,5 km suudmest. Jõgi on kogu ulatuses liivase ja mudase põhjaga, suure sügavuse tõttu on põhi nähtav vaid vähestes kohtades (R. Pihu, 09.10.2013).

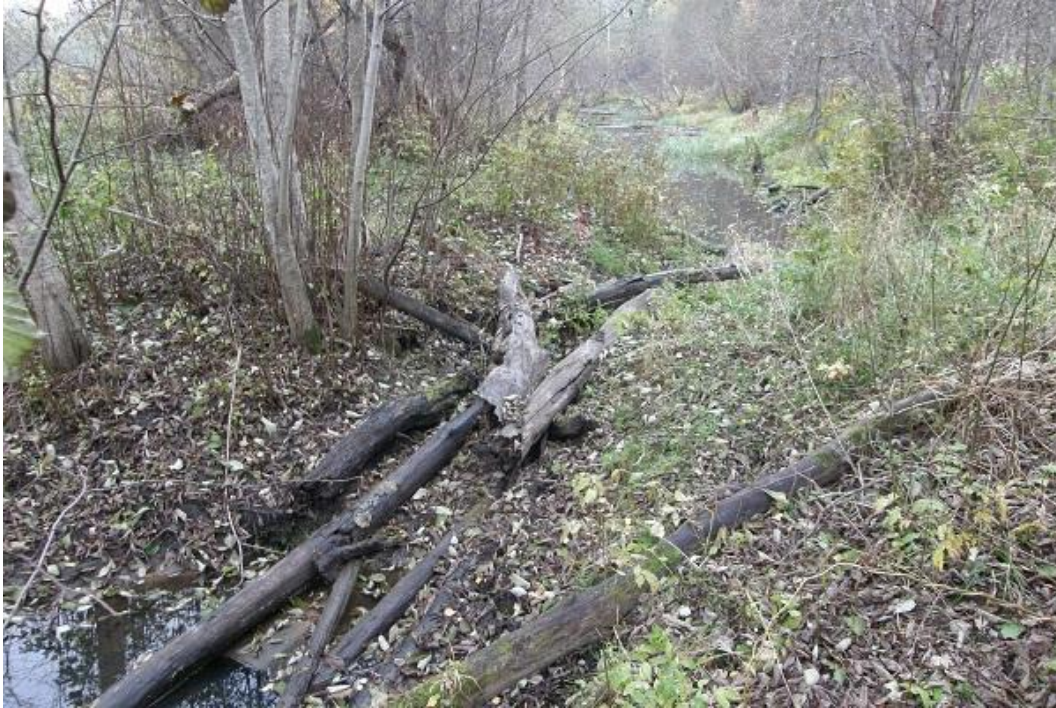
Foto 41. Kunda jõgi 33,9 km suudmest. Jõe kunagise õgvendamise järgselt on mitmes kohas säilinud vanajõgedena endised looked, milledest osadel ühendus praeguse sängiga puudub (R. Pihu, 09.10.2013).

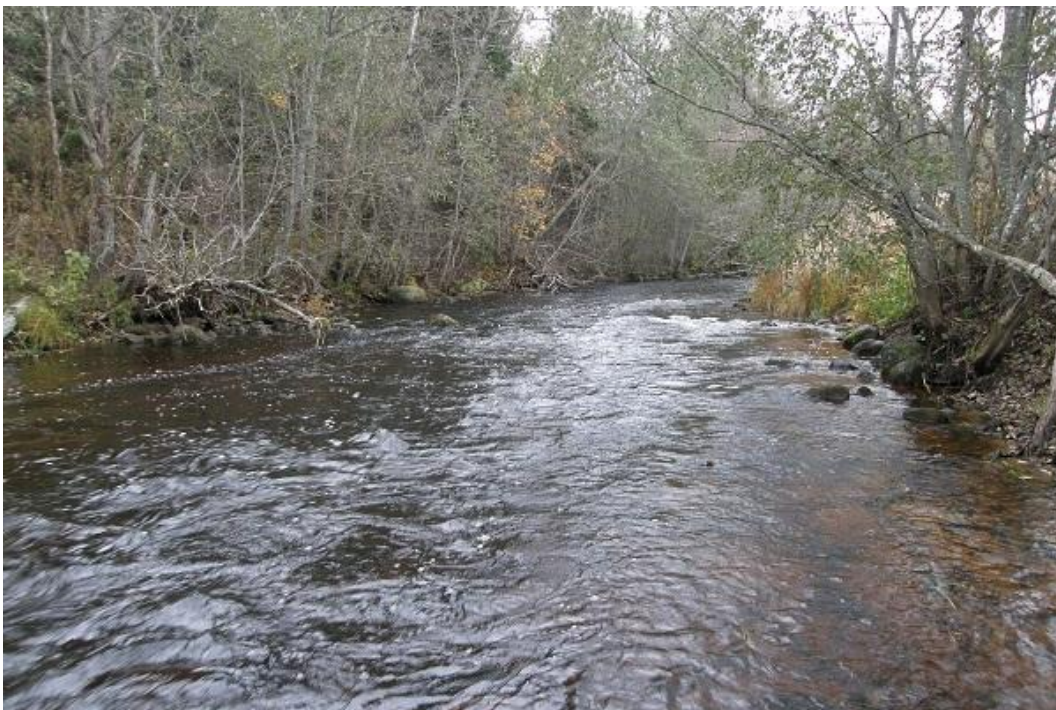
Foto 42. Kunda jõgi 34,3 km suudmest. Lavi allikaoja suudmest 0,34 km allavoolu. Siit ülesvoolu jääb ligi 5 km pikkune ritraalne ja valdavalt kärestikuline jõeosa (R. Pihu, 09.10.2013).

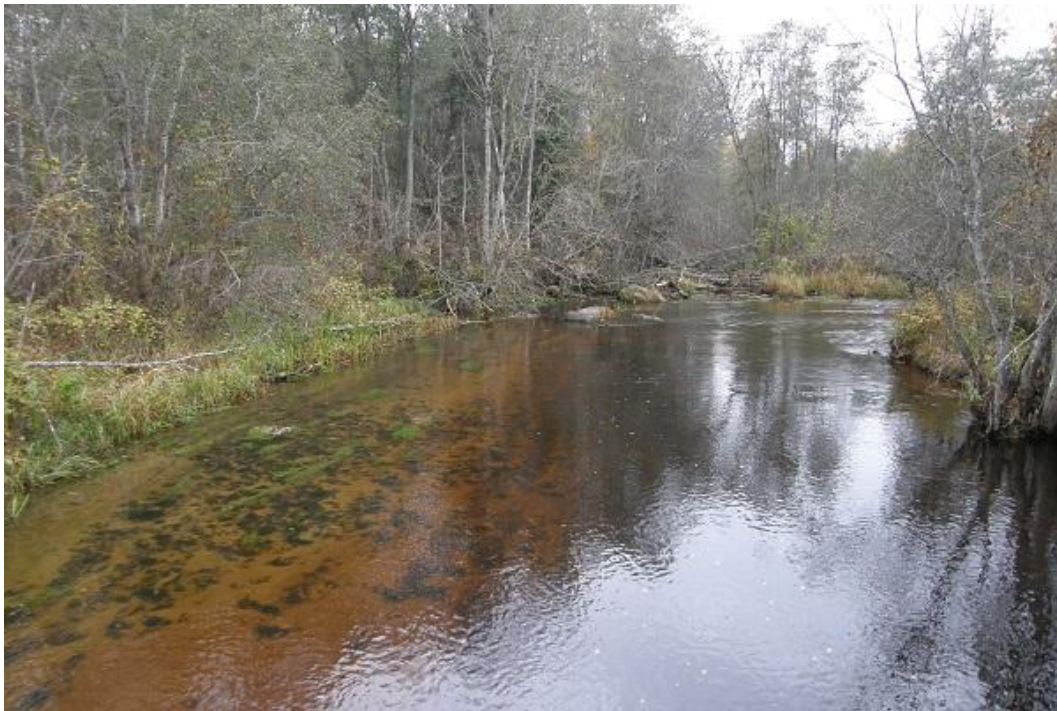
Foto 43. Kunda jõgi Lavi allikaoja suudmest allavoolu (34,9 km suudmest). Lisaoja on kandnud jõkke hulgaliselt liivseteid (R. Pihu, 09.10.2013).

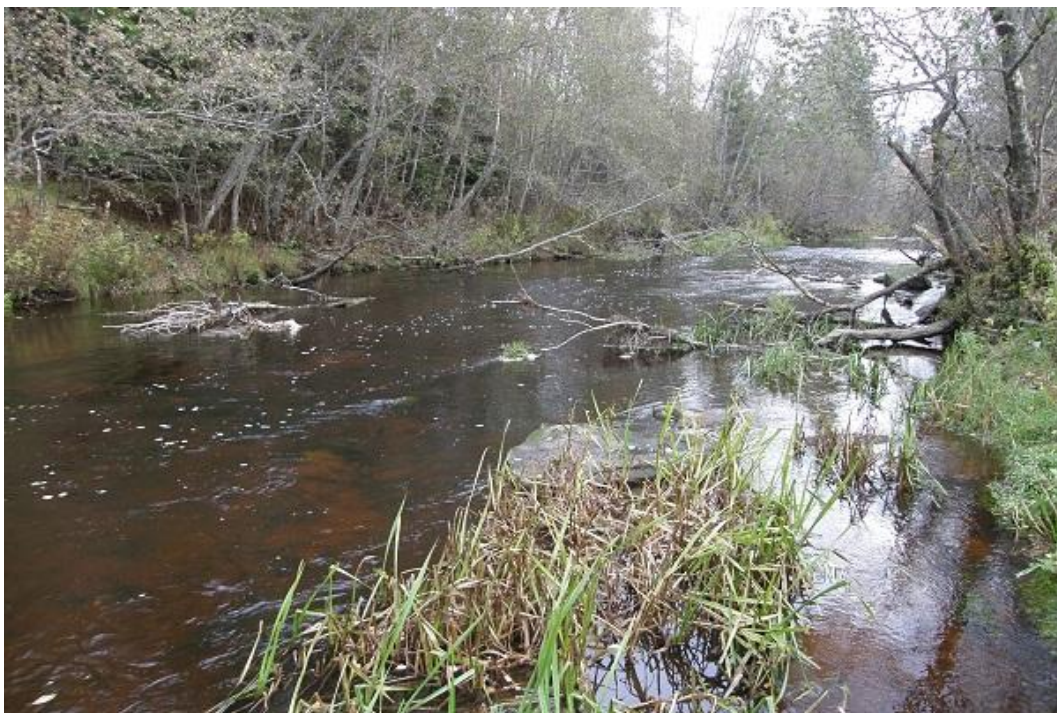
Foto 44. Kunda jõgi 35,5 km suudmest. Madalates kiire vooluga lõikudes on jõe laius valdavalt 12–15 m, veesügavus 0,4–0,5 m ja voolukiirus 0,5–0,8 m/s (R. Pihu, 09.10.2013).

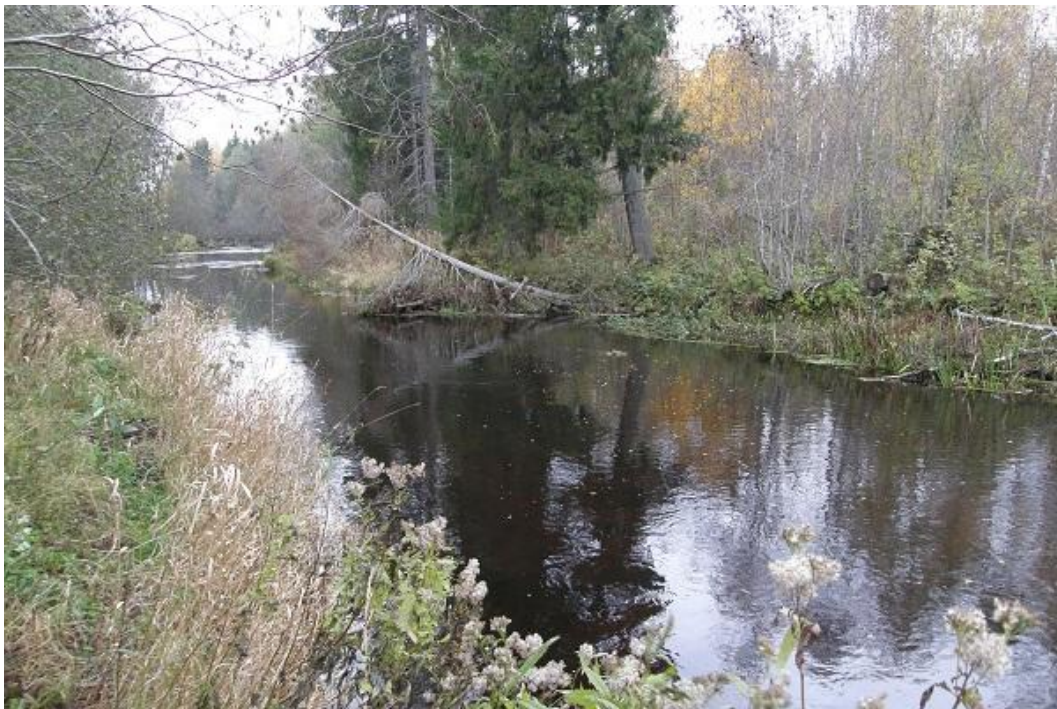
Foto 45. Kunda jõgi 35,6 km suudmest. Kohati esineb kiirevooluliste lõikude vahel lühemaid aeglasema vooluga sügavamaid alasid (R. Pihu, 09.10.2013).

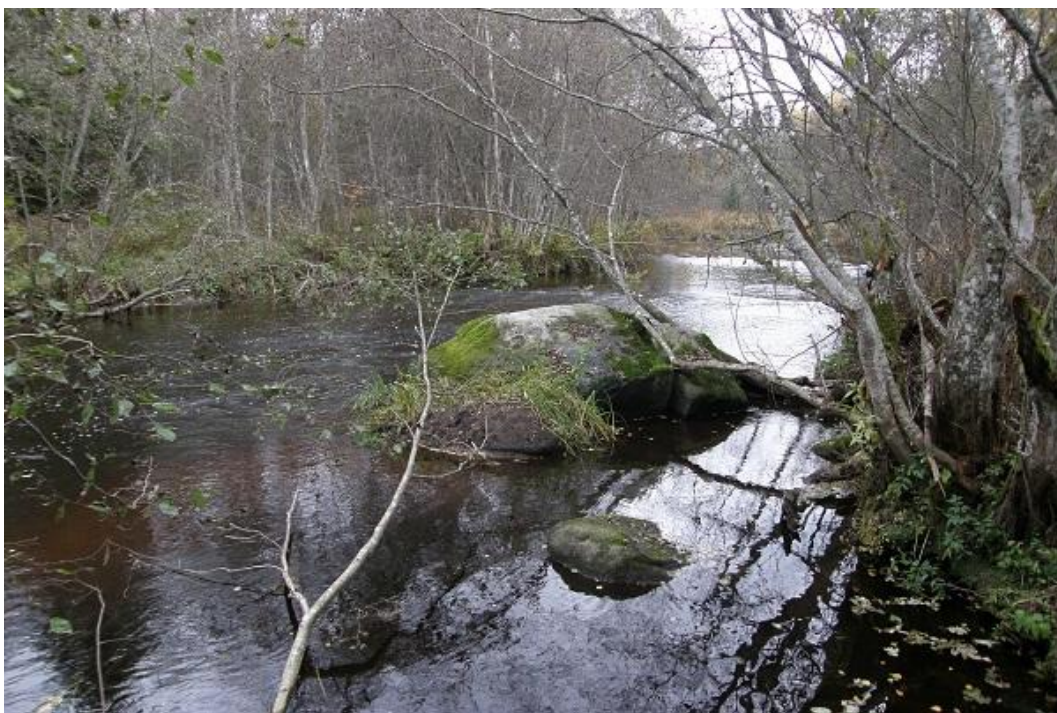
Foto 46. Kunda jõgi 36,5 km suudmest. Põhi on valdavalt kivine, kohti leidub jões suuri rahne (R. Pihu, 09.10.2013).

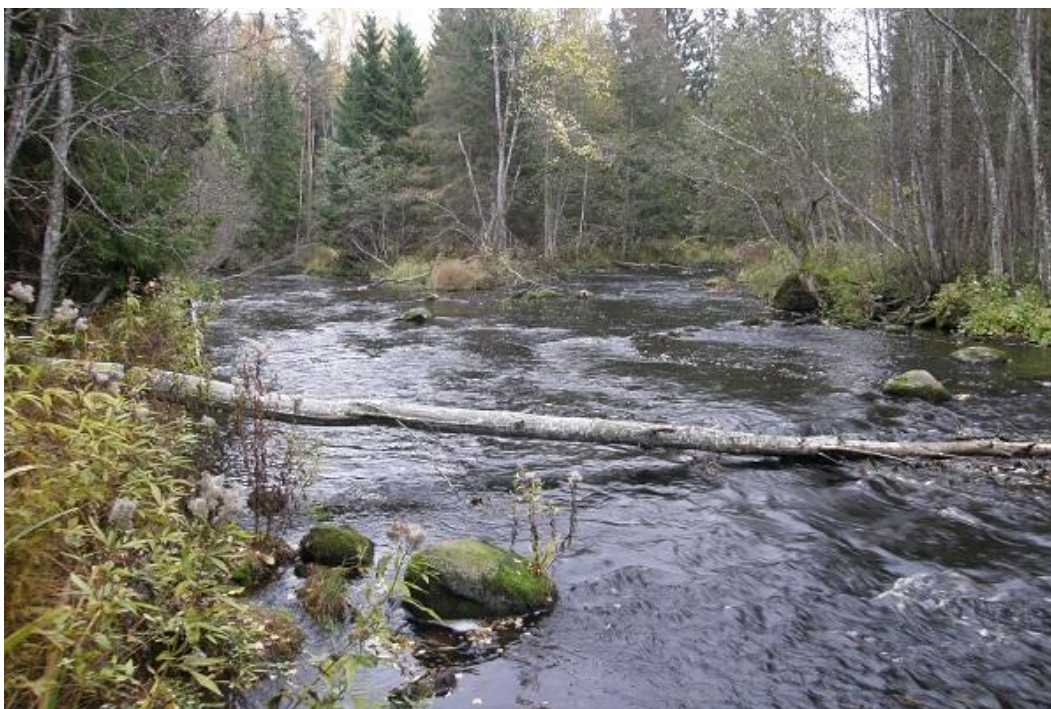
Foto 47. Kunda jõgi 38,7 km suudmest, ca 0,5 km Mädaoja sillast allavoolu (R. Pihu, 09.10.2013).

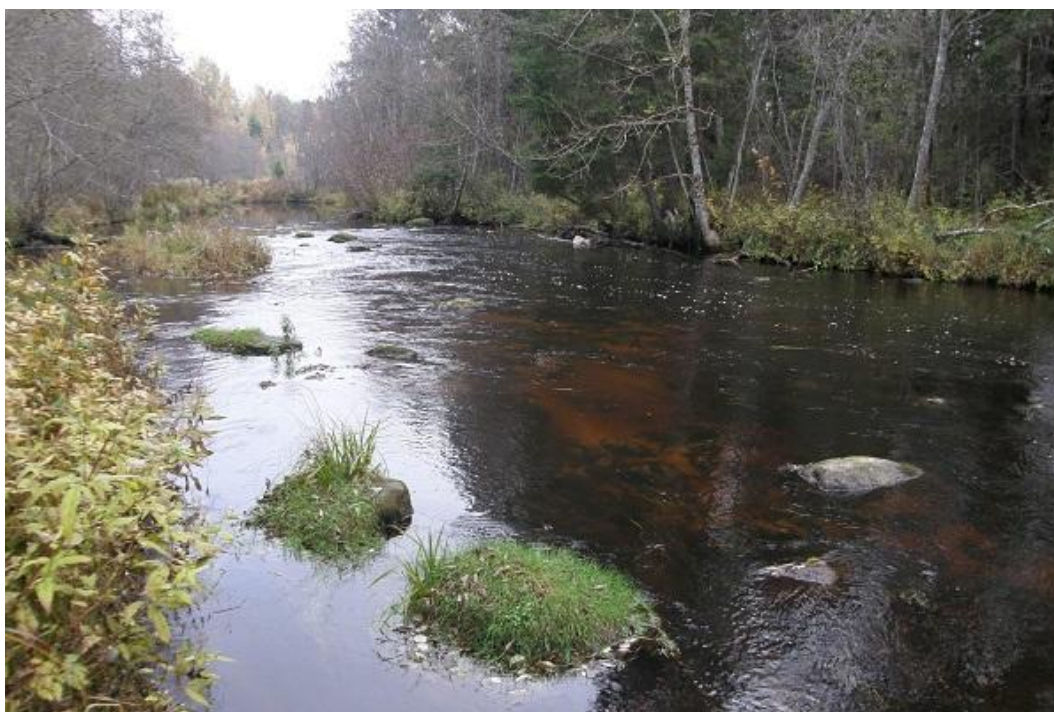
Foto 48. Kunda jõgi 39,3 km suudmest, ca 0,1 km Mädaoja sillast ülesvoolu. Mädaoja kärestike ülemine piir. Siit ülesvoolu muutub jõgi 1,3 km pikkuses lõigus taas aeglasevooluliseks (R. Pihu, 10.10.2013).

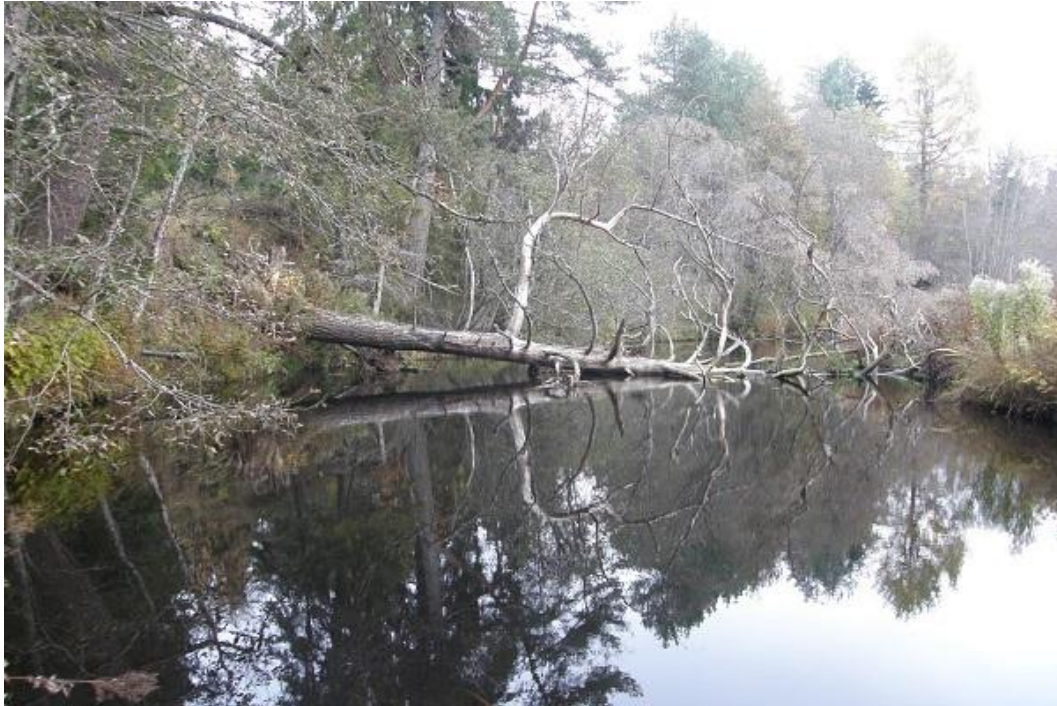
Foto 49. Kunda jõgi 39,4 km suudmest, Mädaoja kärestikest ülevoolu. Kaldad on paiguti järsud ja kõrged, eriti paremkallas Mädaoja sillast ca 0,2 km ülesvoolu olevas käänukohas (R. Pihu, 10.10.2013).

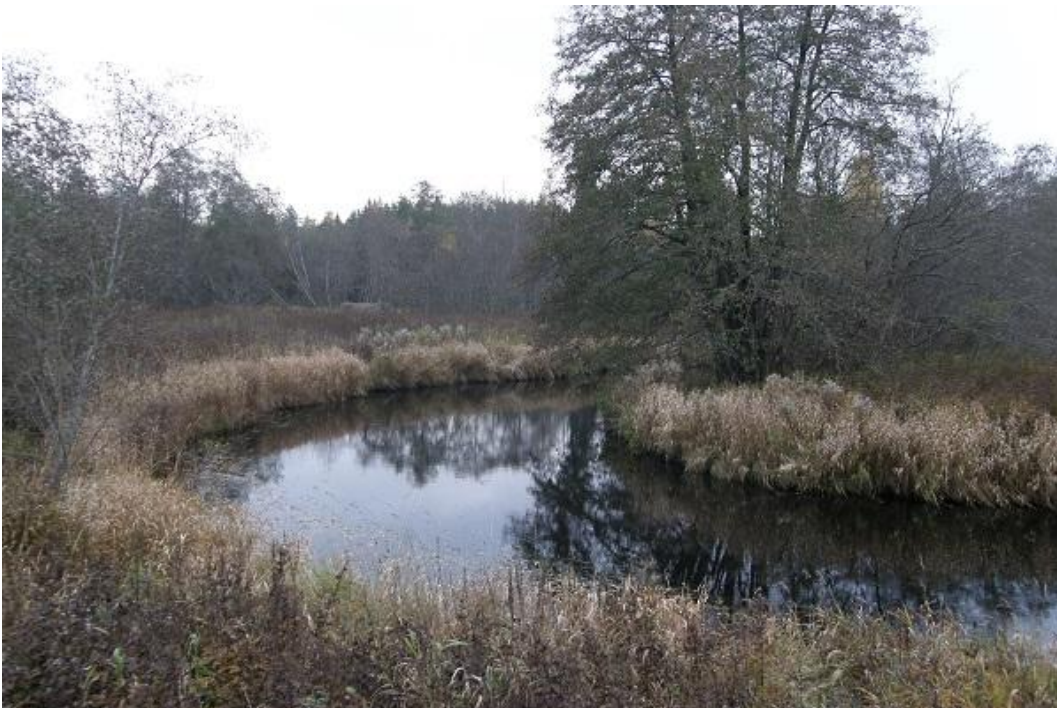
Foto 50. Kunda jõgi 39,7 km suudmest. Selles lõigus on kaldad madalad (<1 m) ja suurveega regulaarselt üle ujutatavad (R. Pihu, 10.10.2013).

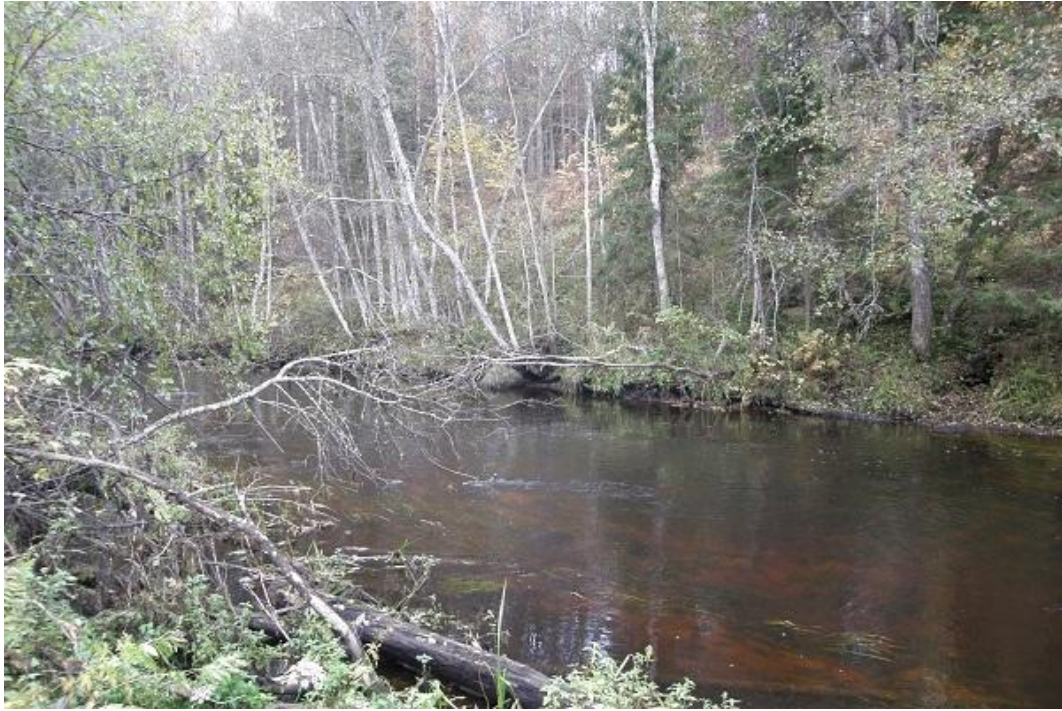
Foto 51. Kunda jõgi 40,9 km suudmest. Rihula kärestik. Kärestiku alumises osas on vasak kallas ligikaudu 0,3 km ulatuses järsk ja kõrge (>5 m) (R. Pihu, 10.10.2013).

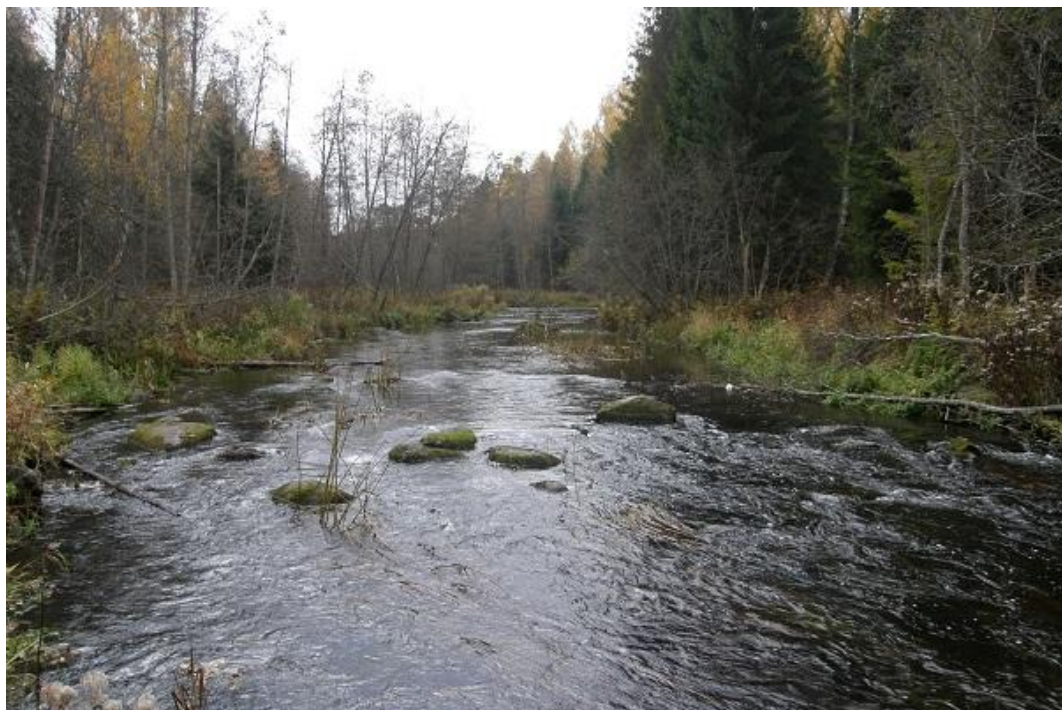
Foto 52. Kunda jõgi 41,2 km suudmest. Kärestikulise jõe laius on reeglina 12–15 m, veesügavus domineerivalt 0,5–0,6 m ning voolukiirus 0,5–0,8 m/s. Põhi on valdavalt kivine, paiguti esineb rahne (R. Pihu, 10.10.2013).

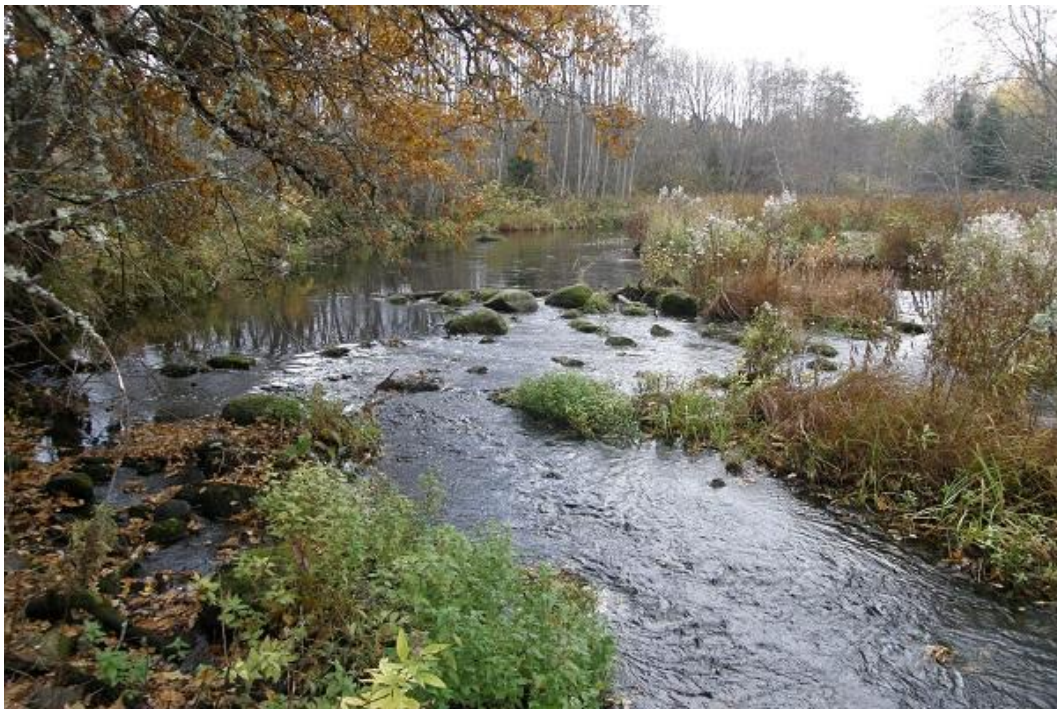
Foto 53. Kunda jõgi 41,7 km suudmest. Rihule kärestiku ülemine osa (R. Pihu, 10.10.2013).

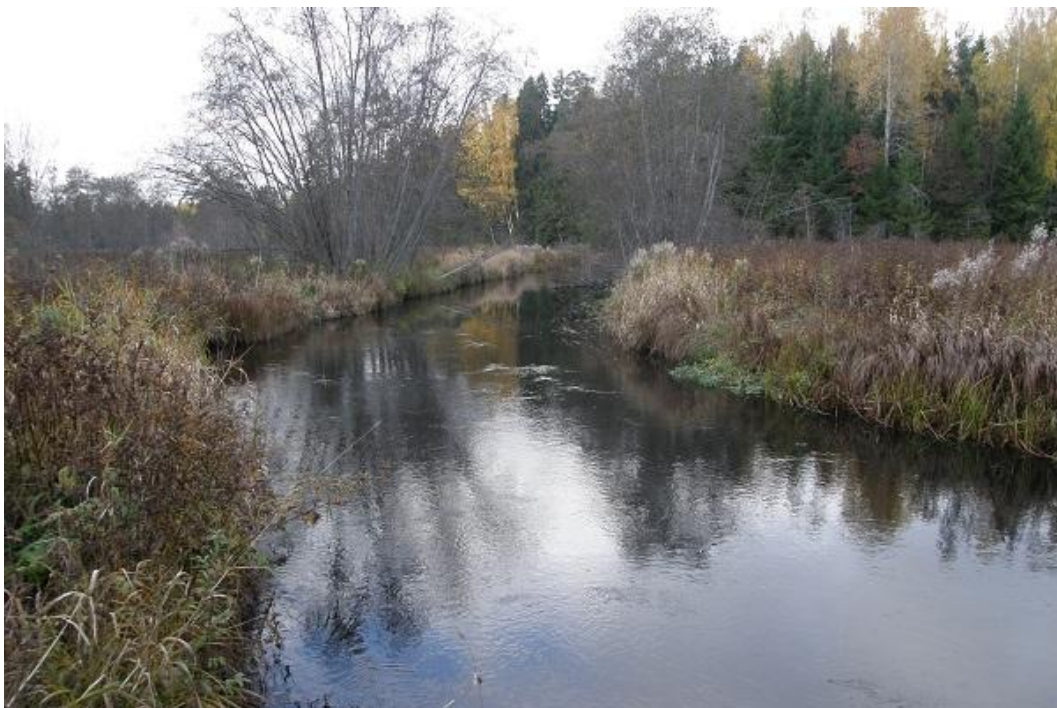
Foto 54. Kunda jõgi 42,1 km suudmest, Rihula kärestikust ülesvoolu. Kaldad on madalad ( $\leq 1$  m) ning suurveega regulaarselt ujutatavad (R. Pihu, 10.10.2013).

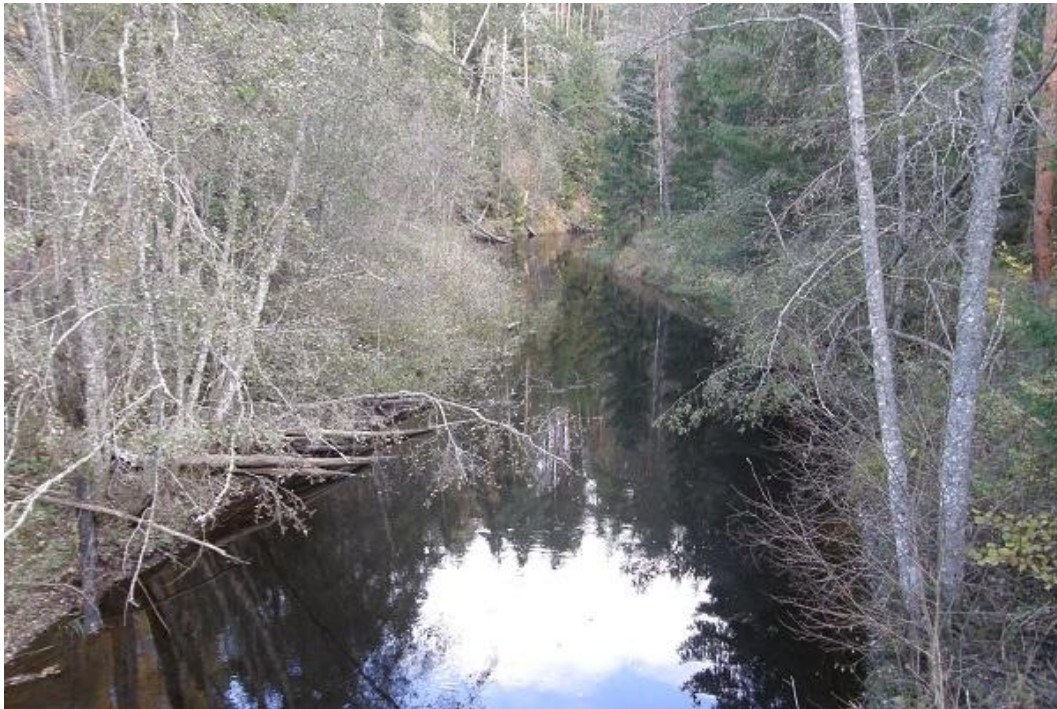
Foto 55. Kunda jõgi 44,2 km suudmest, Sirtsi looduskaitsealal, Sae mnt silla juures. Jõe kaldad järsud ja kõrged (kuni ca 10 m), veepiirini ulatub enamasti mets (R. Pihu, 10.10.2013).
