**Sirsi loodusala (Sirsi LKA ja Kunda jõe HA) hõlmava Kunda jõe  
kalastiku ja veeselgrootute ning vee-elupaikade inventuur ja  
kaitsekorralduslikud soovitused**

Koostajad:  
Rein Järvekülg  
Henn Timm  
Raul Pihu

2013

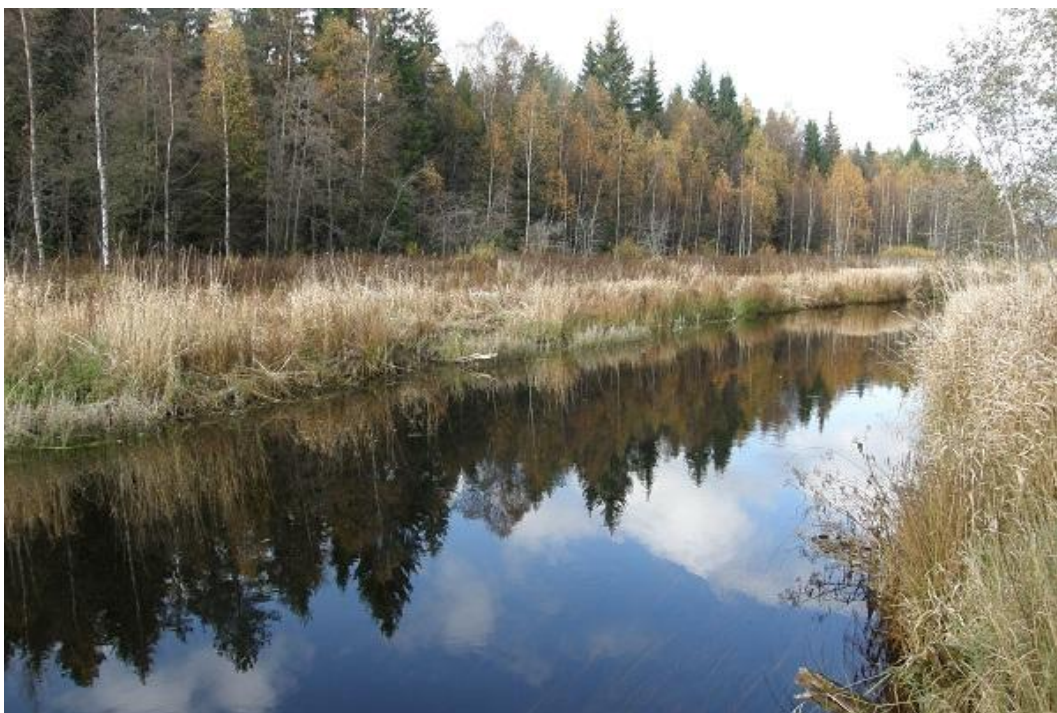
Foto 56. Kunda jõgi 45,2 km suudmest, ca 1 km Sae mnt sillast ülesvoolu. Jõesäng on sirgendatud. Jõesäingi laius on 10–12 m, veesügavus ühtlaselt >1,5 m ja voolukiirus 0,1–0,2 m/s. Põhja pole kusagil näha, tõenäoliselt on see valdavalt mudane. Madalad kaldad ujutatakse suurveega üle (R. Pihu, 10.10.2013).
