## Saueaugu kraavi (VEE1127500) lähte ja keskjooksu vaatlus

Vaatluse aeg 19.05.2024. Vaatleja Marko Vainu

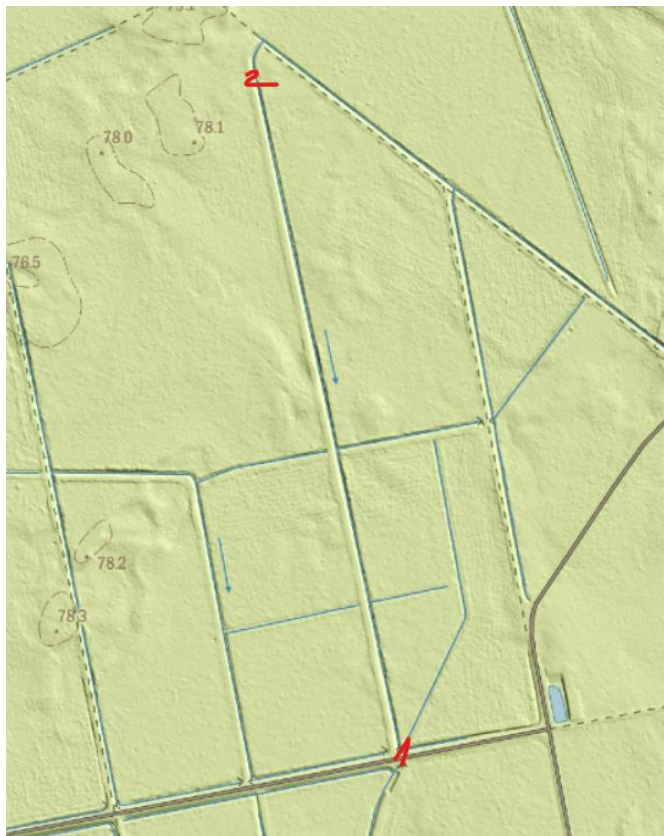
1. Põhja poolt tuleb sügav kraav, mille põhjas nirises veidi vett. Rohkem tundus tulevat isegi lääne poolt, aga põhjapoolne kraav on mastaapsem.

2. Kraav on ühendatud loode-kagusuunalise kraaviga. Vett oli väikeste lombiti kruusa ja paeräha peal. Seda, kus kohast alates võiks see tahta voolata põhja- ja kus kohast alates lõuna poole, polnud võimalik tuvastada. Lõuna poole liikudes kogunes kraavi põhja vett juurde. Seega, kuna kraavil pinnavormina selge algus puudub, siis saab ETAKis Saueaugu kraavi lähteks loetud punkti lugeda sobivaks. Seal vesi enam kindlasti põhja poole valguda ei taha.

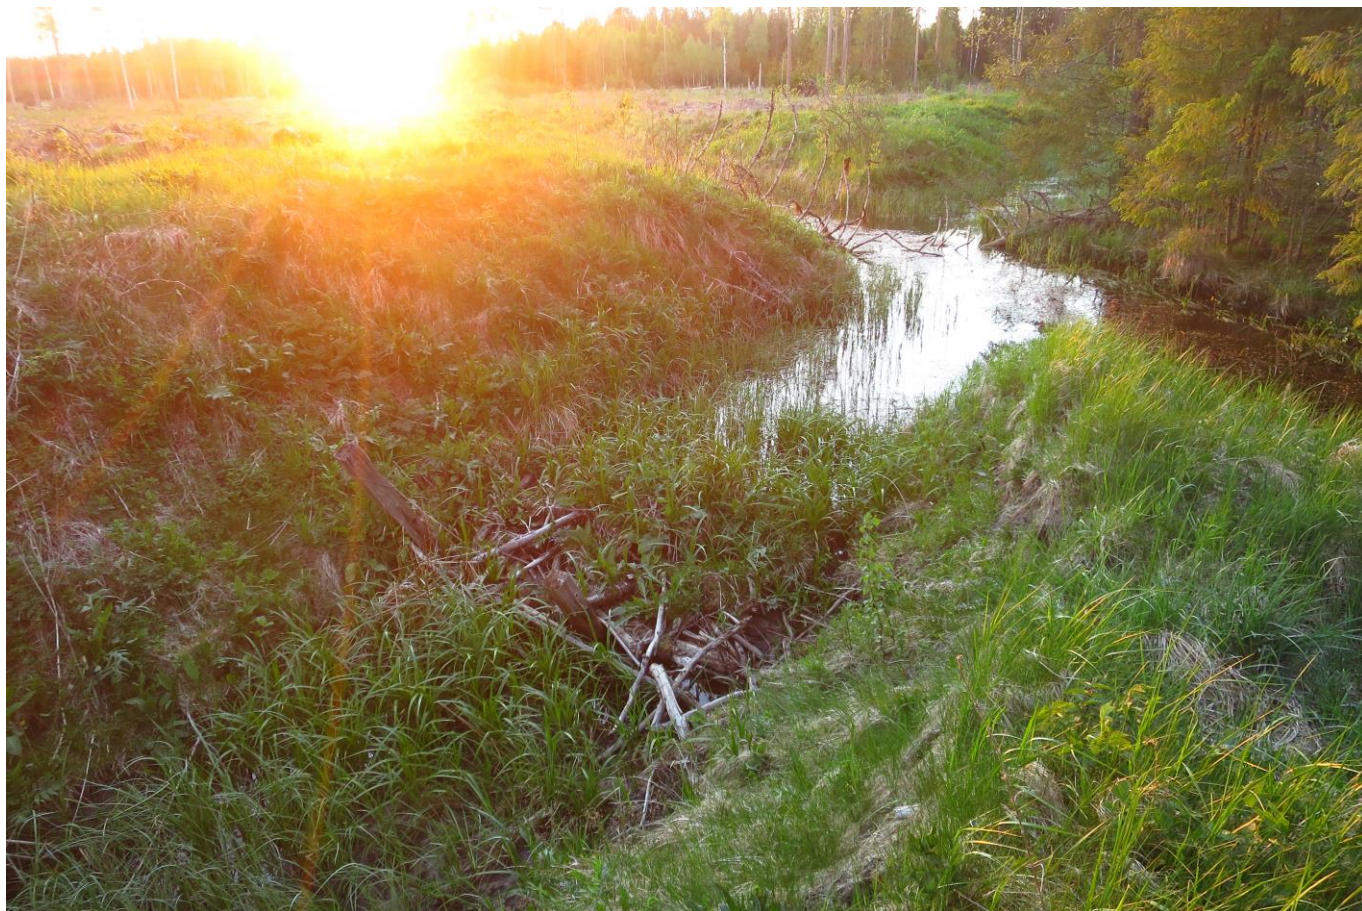
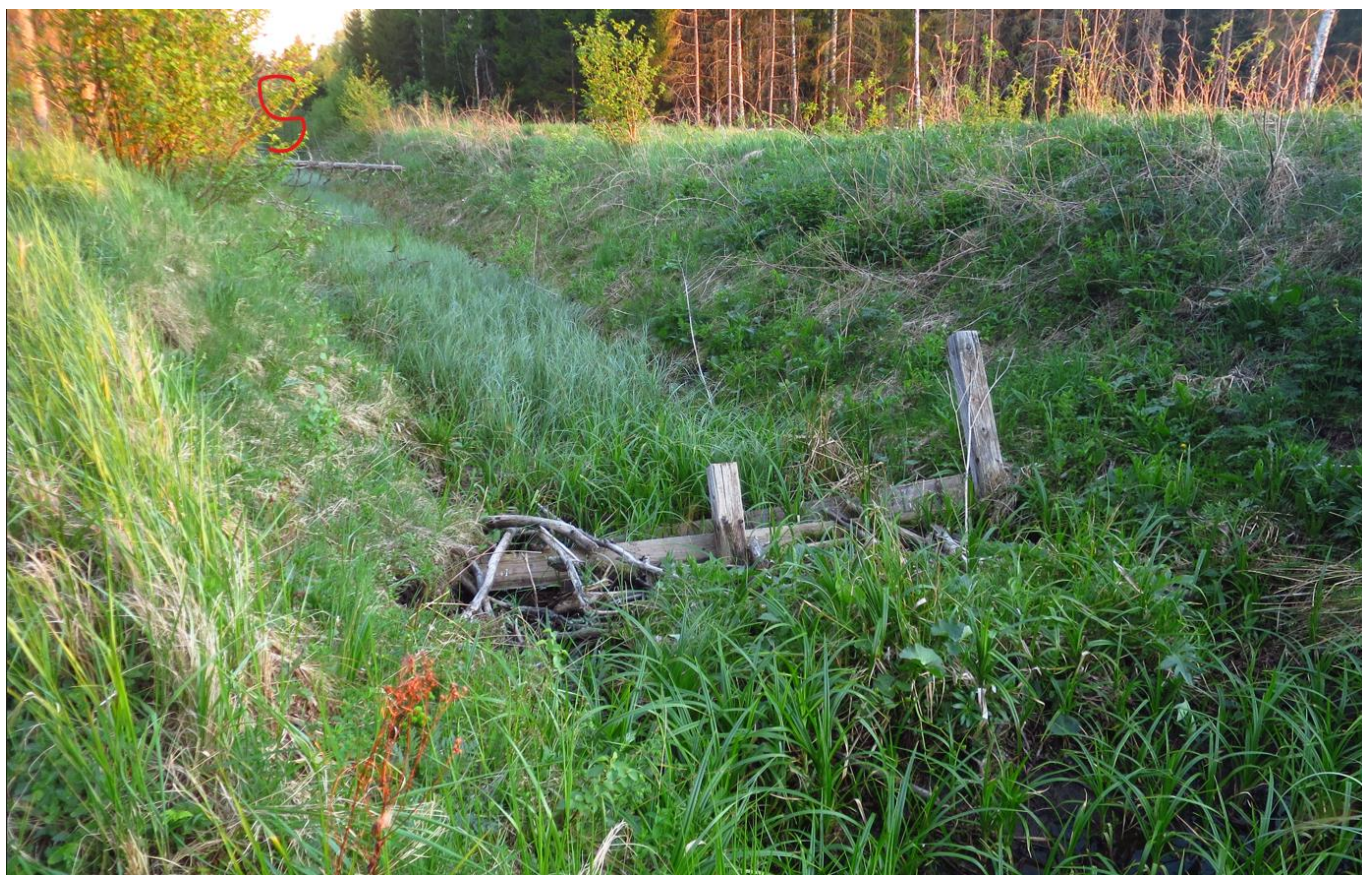
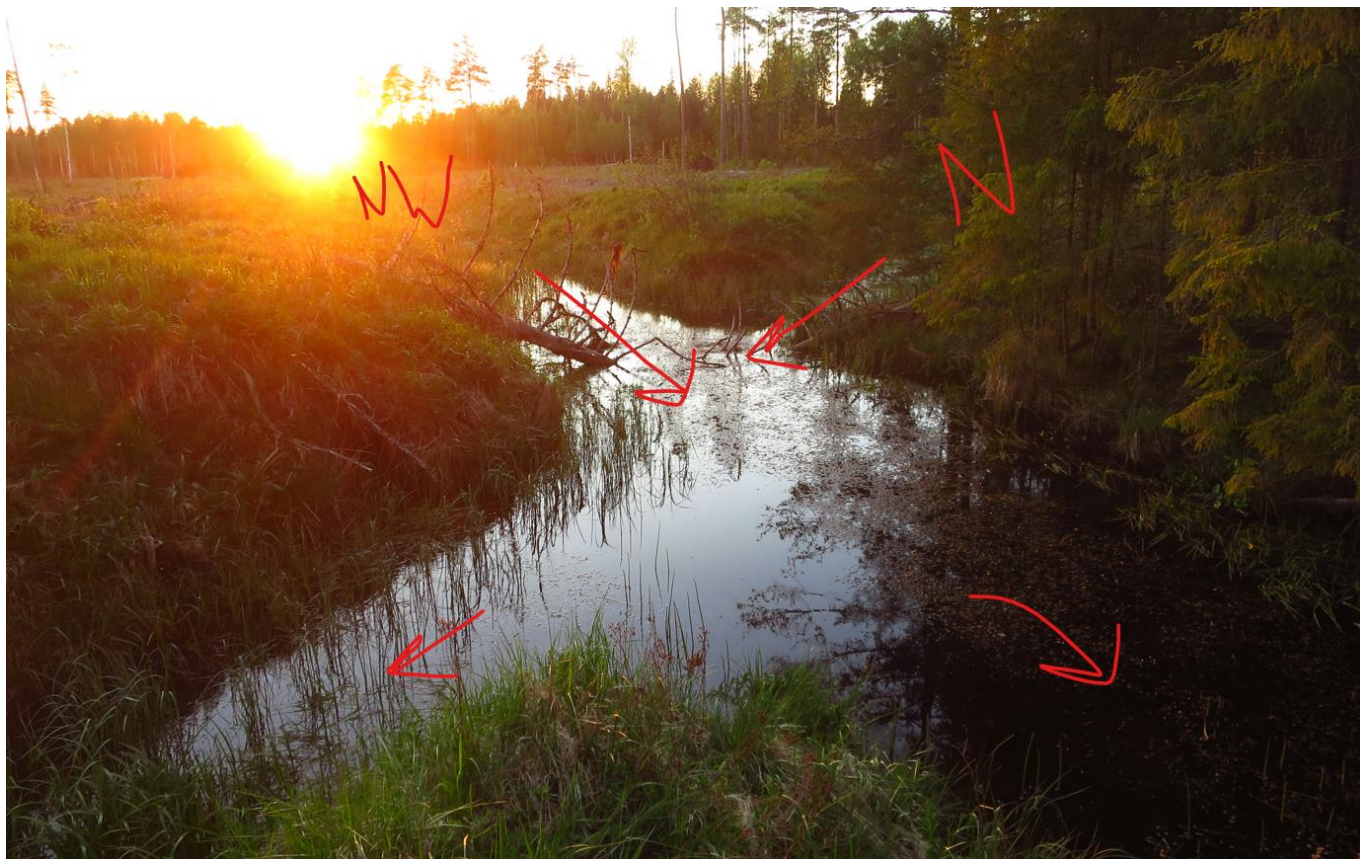
3. Esimene hargnemiskoht. Lai ja veerohke kraav suubub edelasse. Lõunasse suunduvale ja eesvooluks loetud kraavile on rajatud laudadest ja pinnasest improviseeritud pais. Taimed kasvavad peal. Mätastel on vahed vahel, millest saaks vesi läbi voolata. Vaatluse ajal ei olnud konkreetset voolu näha. Paisu peal oli seisev vesi ehk mõnikümmend cm kõrgemal kui lõunasse suubuval eesvoolul paisu all. See oli tihedalt taimestunud ja voolu polnud näha. Võimalik, et sellest improviseeritud paisust imbib mingi hulk vett ka läbi.

**Järeldus:** Saueaugu põhiteljeks sobib läbi Saueaugu paisjärve suundub haru, sest esimesest hargnemiskohast lõunasse suunduva eesvoolu peal on improviseeritud pais ning vee eelistatud voolusuund on kagusse paisjärve poole.

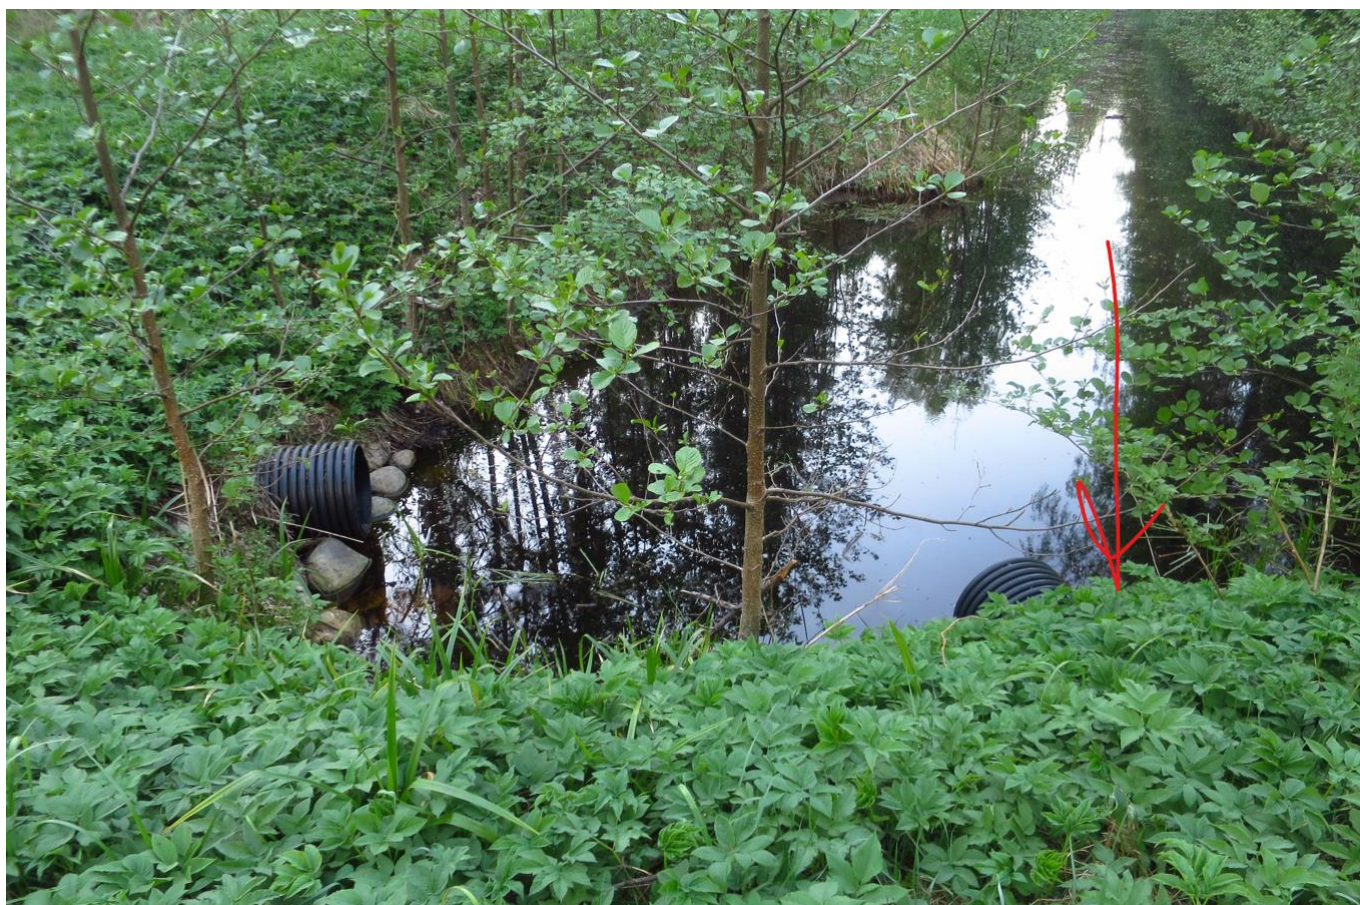
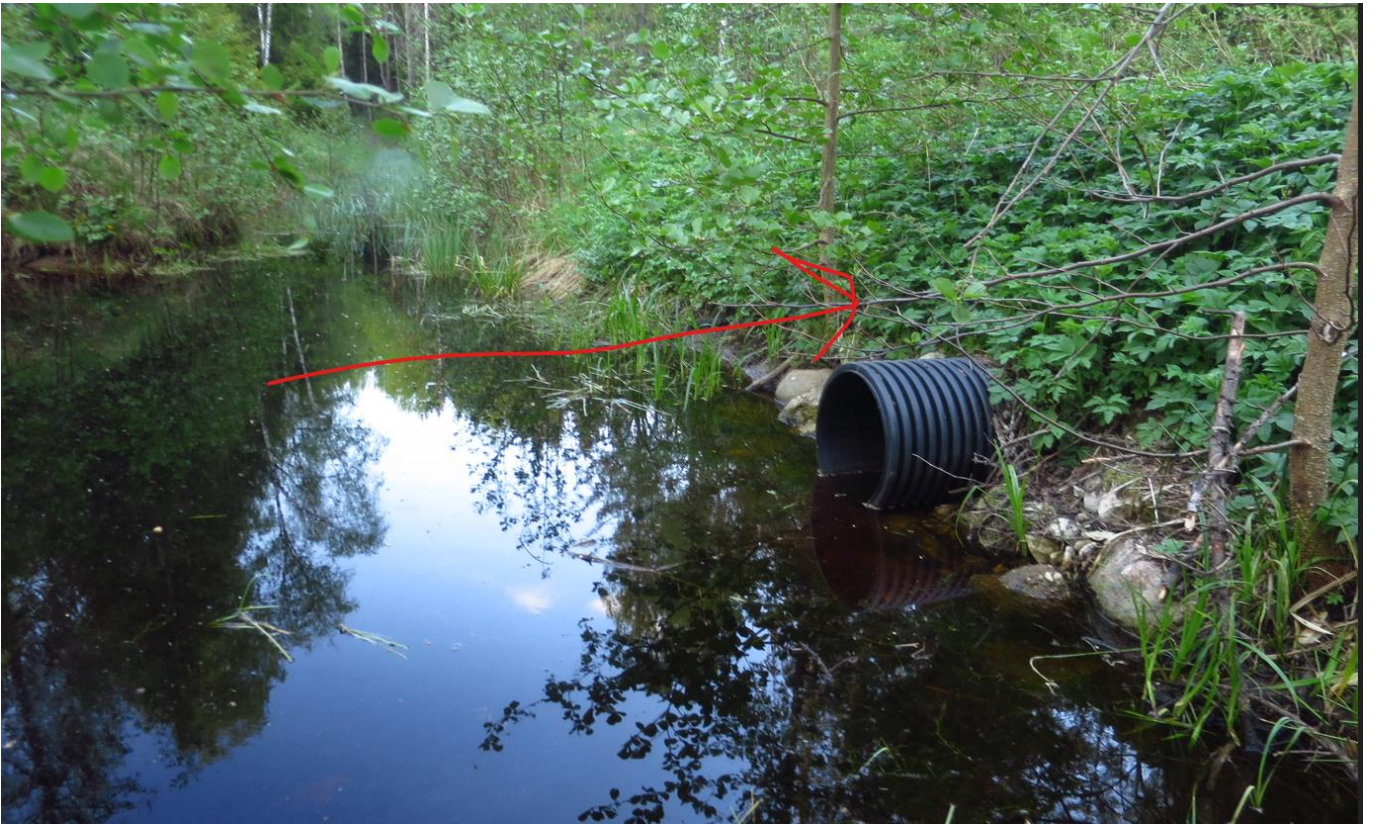
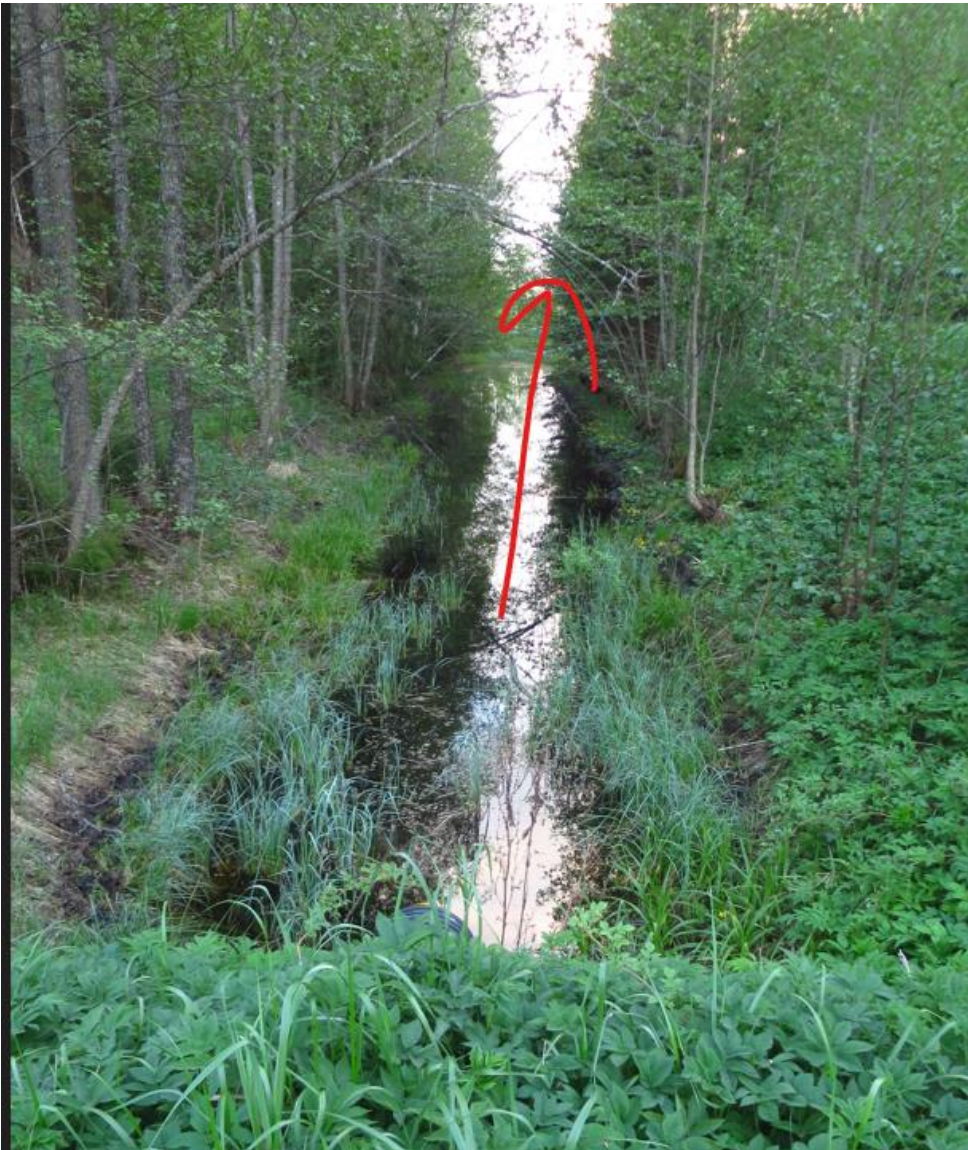
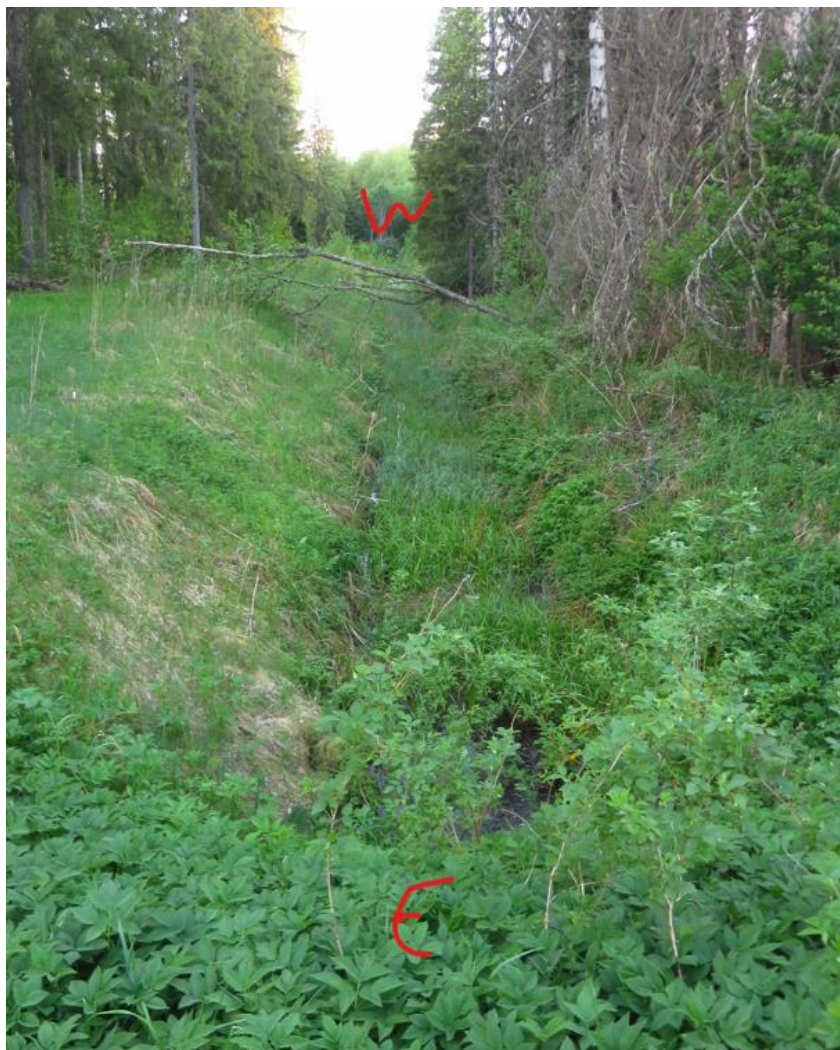
4. Teine hargnemiskoht. Lõuna suunas suunduv tuup on 10 cm madalamal kui läände suunduv truup. Vaatluse ajal oli veetase läände suunduvast truubist 5 cm madalam ning lõunasse suunduvasse truupi voolas 5 cm paksune veekiht sisse.
