## Maarikoja (VEE1082000) kesk- ja ülemjooksu ning Uuri kraavi (VEE1082001) vaatlus

Vaatluse aeg 18.05.25 ja 26.04.26. Vaatleja Marko Vainu

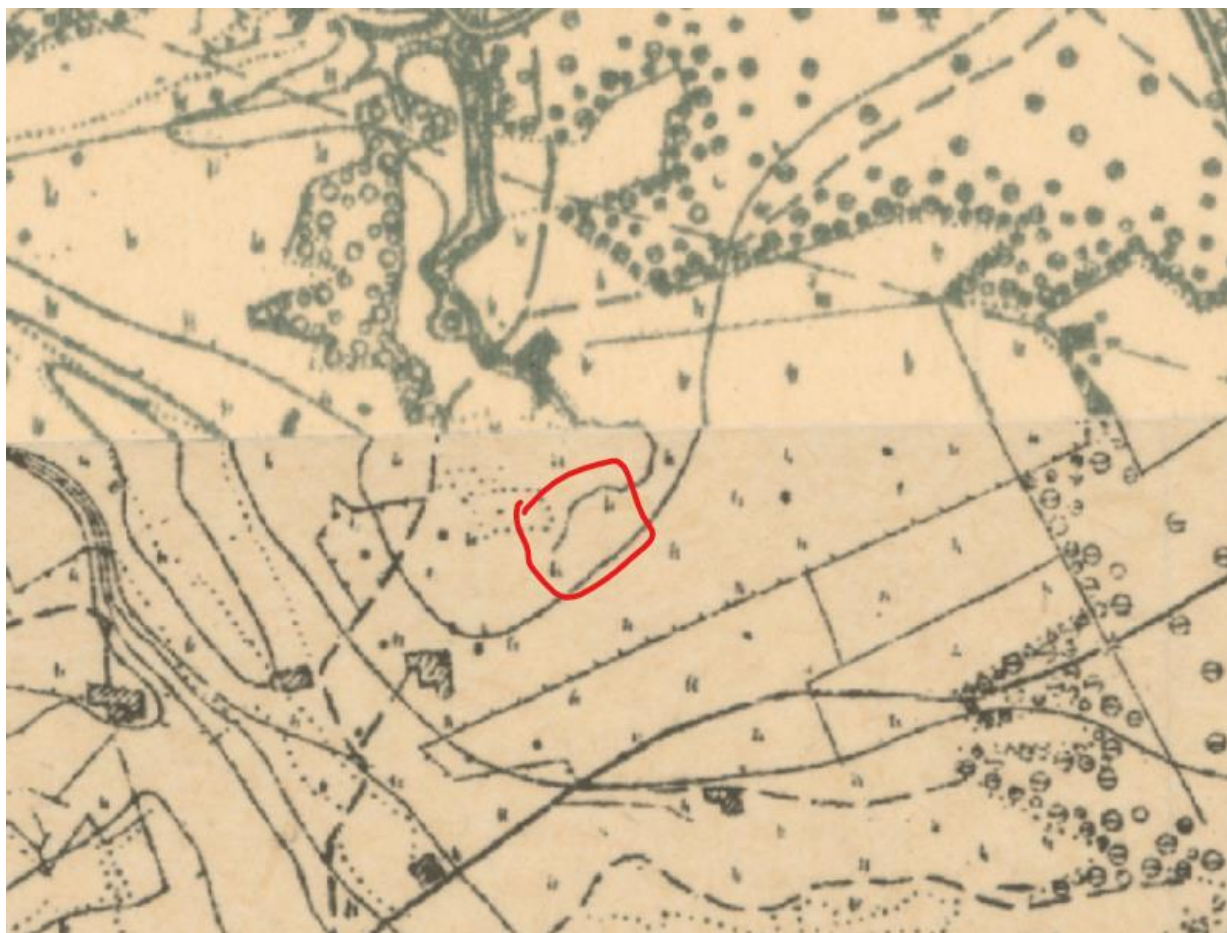
Verstasel kaardil on kujutatud oja lähel peaaegu vaatluspunktis 15:

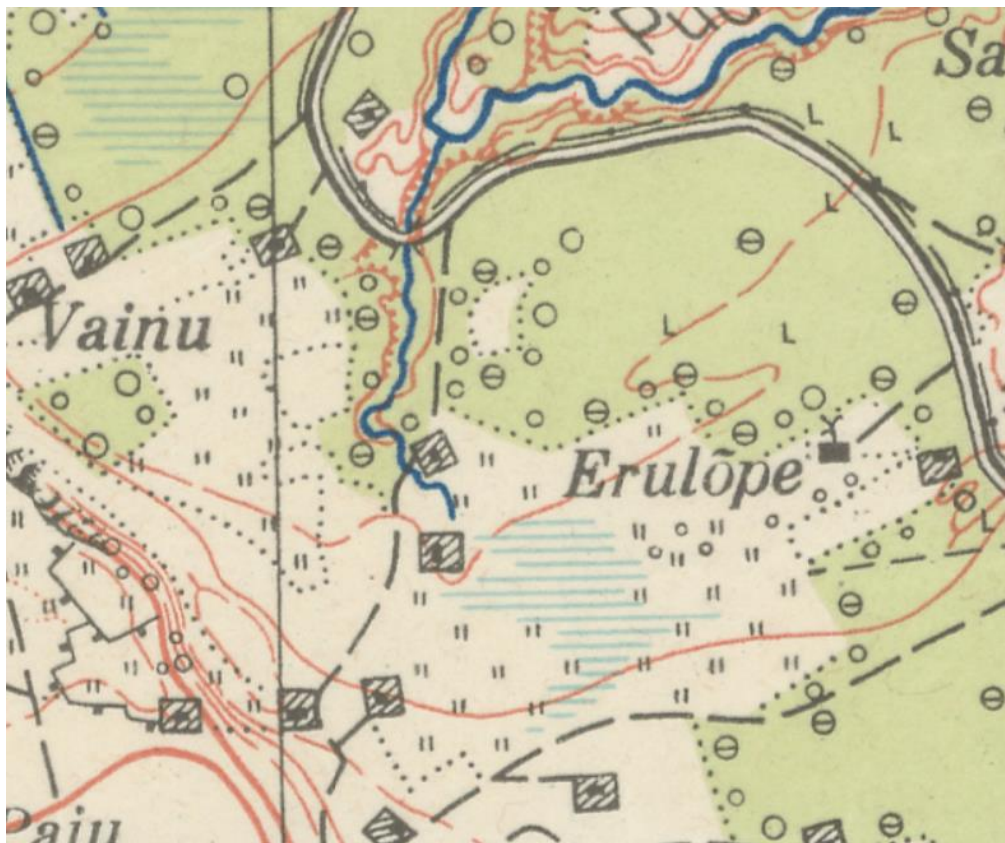
EV 1:50 000 kaardil on lähe umbes vaatluspunktis 8:

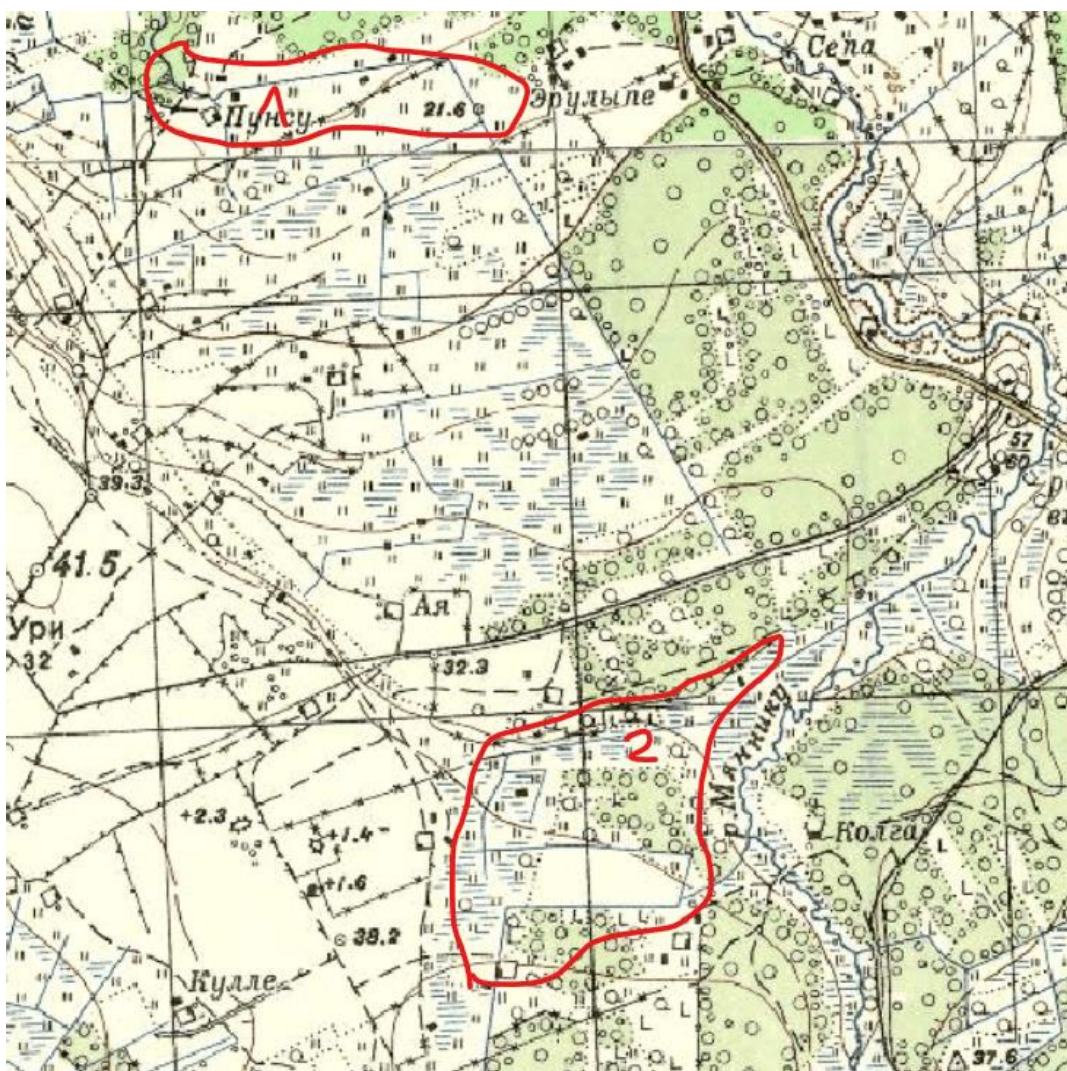
NL 1:25 000 kaardil 1948. aastast on oja looduslikku sängi kujutatud sarnaselt, kuid pikema looduslikku sängi suubuva teljena on kujutatud punkti 6 läbivat kraavi (1). Praeguse Maarikoja lõunapoolsete osade vesi on kujutatud voolama hoopis ida poole Kolga jõkke (2) ning Uuri-Kolga tee alla pole märgitud truupigi:

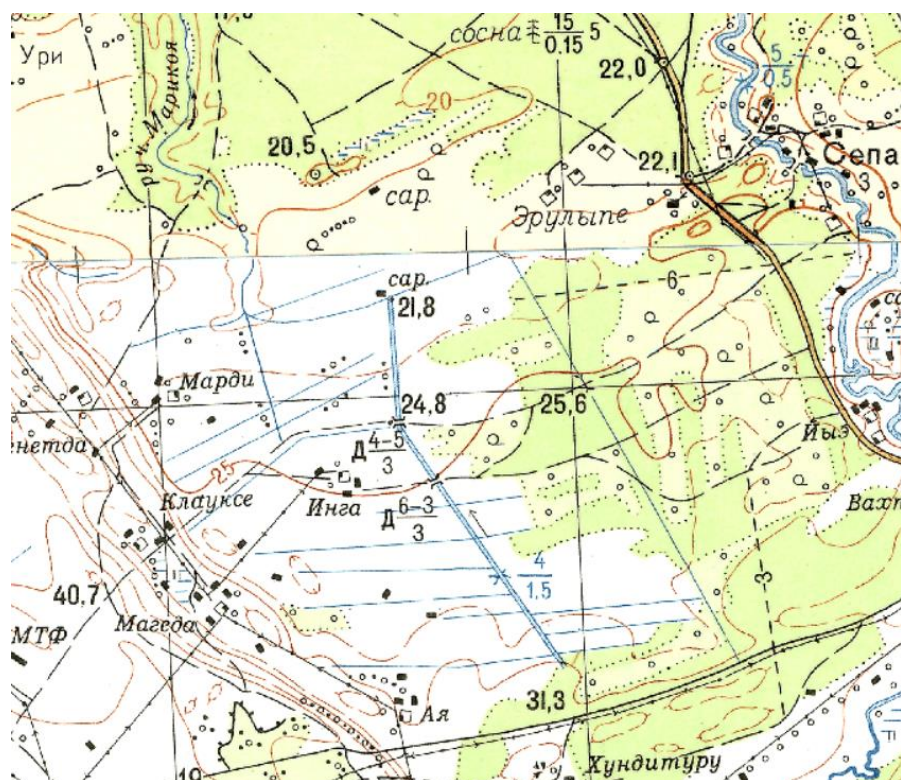
Ka veel NL 1:25 000 kaardil 1965. aastast pole Uuri-Kolga tee all olevat truupi:

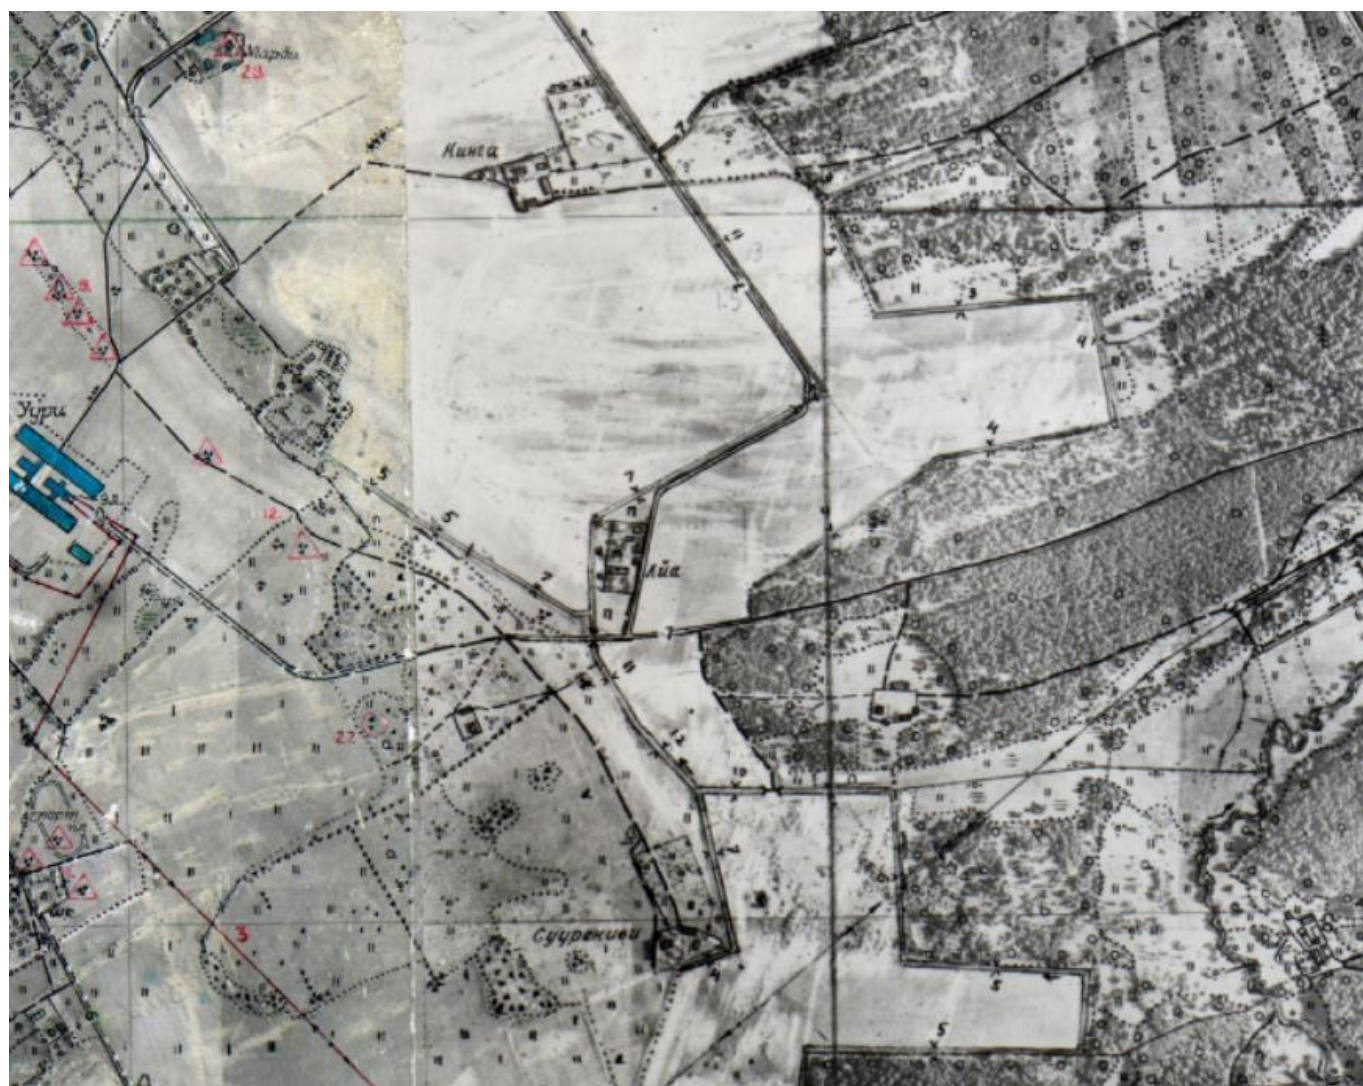
Esimest korda on seda kujutatud 1971. aasta fotoplaanil (tõenäoliselt pärineb plaan küll hilisemast ajast, sest 1974. aasta ortofotol kraavi veel pole):

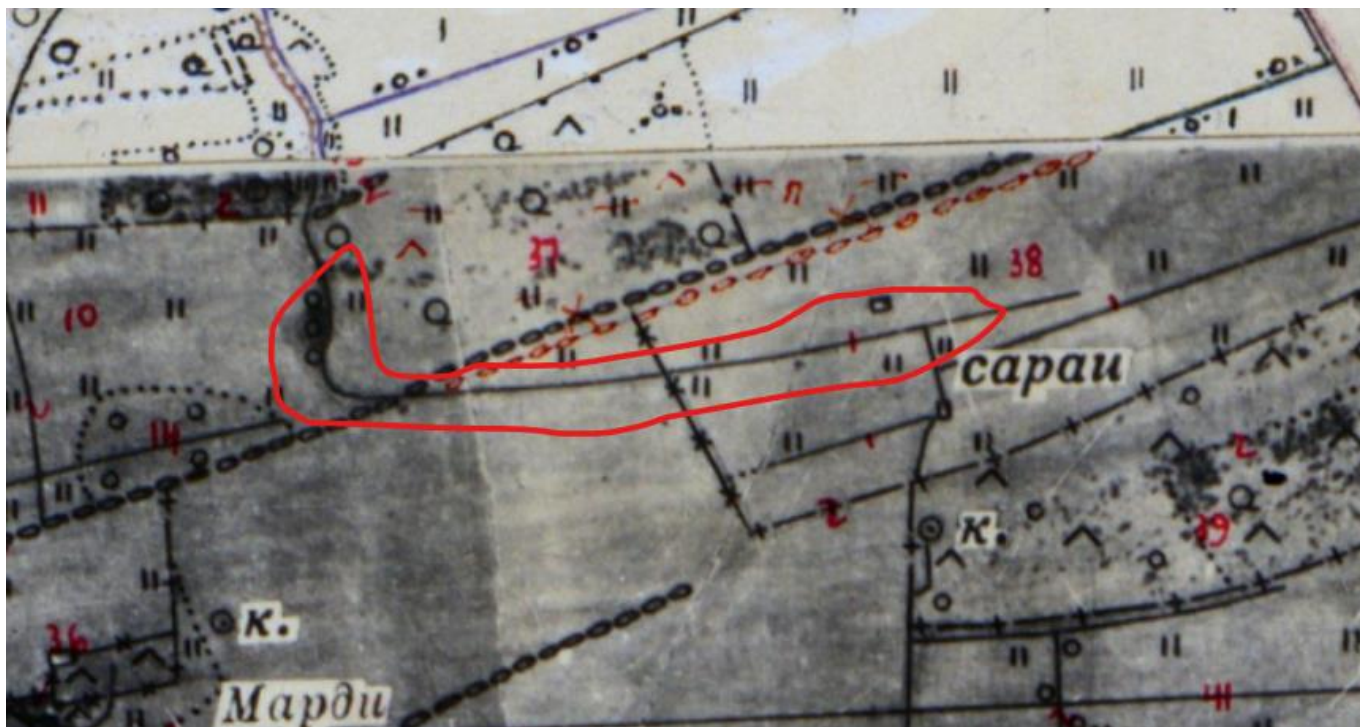
Maarikoja loodusliku sängi alguse reljeefiga klappib kõige paremini 1953. aasta fotoplaan, kus on oja ülemjooksu enne sälkorgu sisenemist kujutatud tulevat ida poolt, aga sälkorust mitte väga kaugelt:

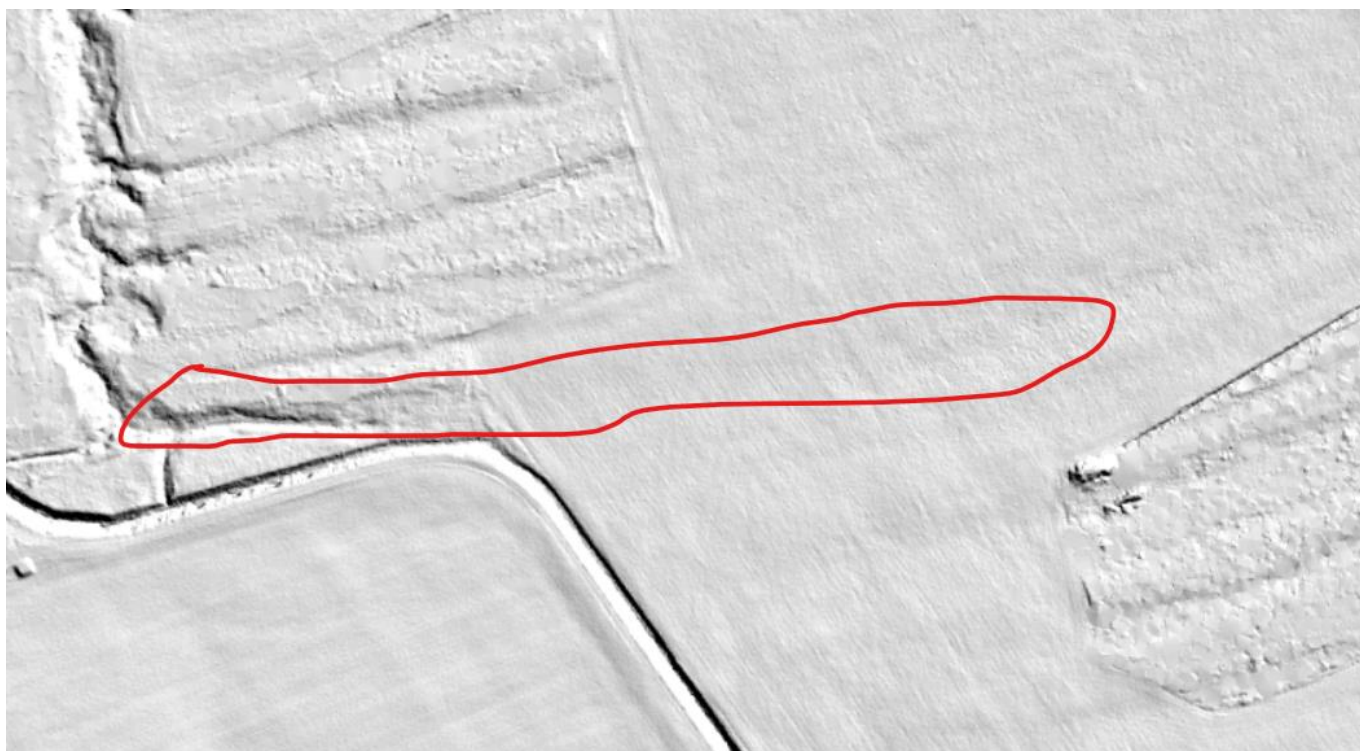
Tänapäevase reljeefivarjutuse taustal on see umbes siin:

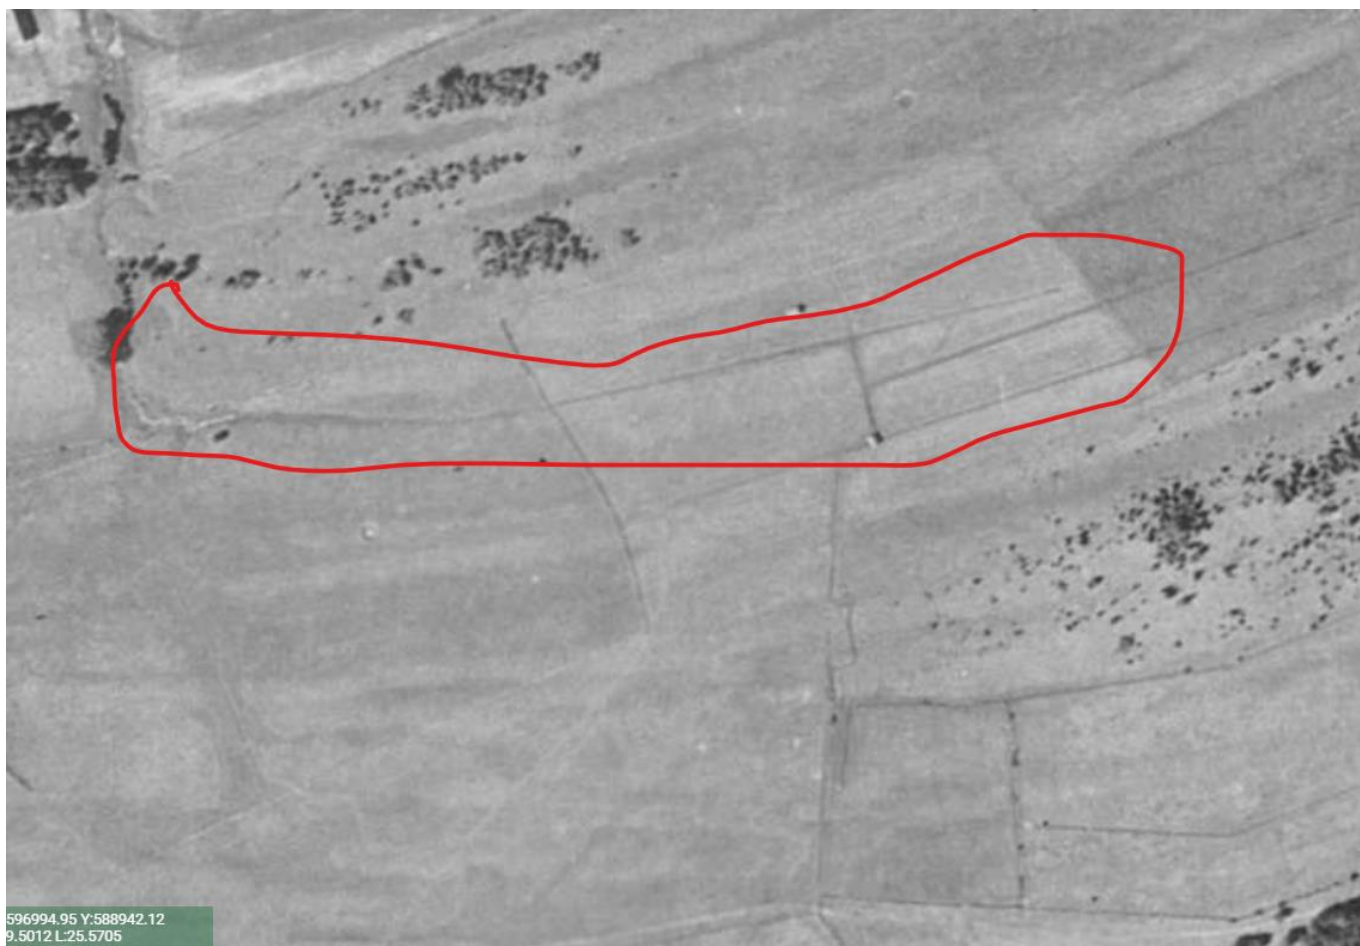
Sama suunda on selgelt näha 1951. aasta ortofotol:

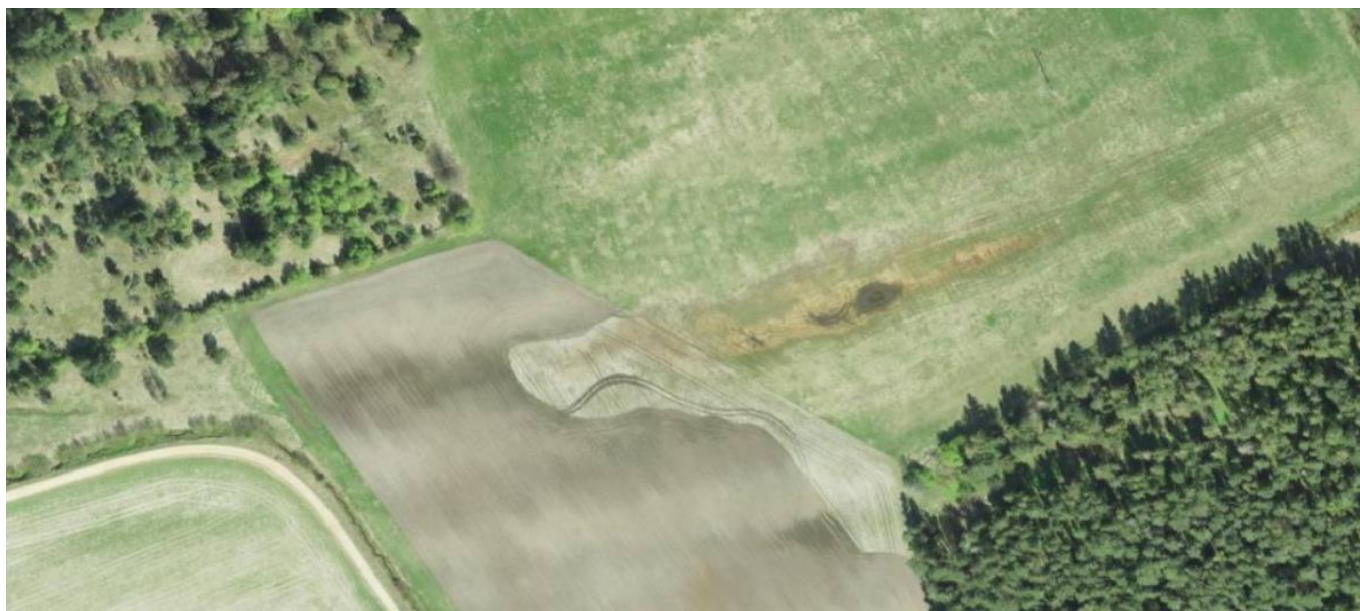
Tänapäevastel ortofotodel on samal alal selgelt eristatav kevadeti niiske, Maarikoja loodusliku sängi poole kulgev piklik lohk:

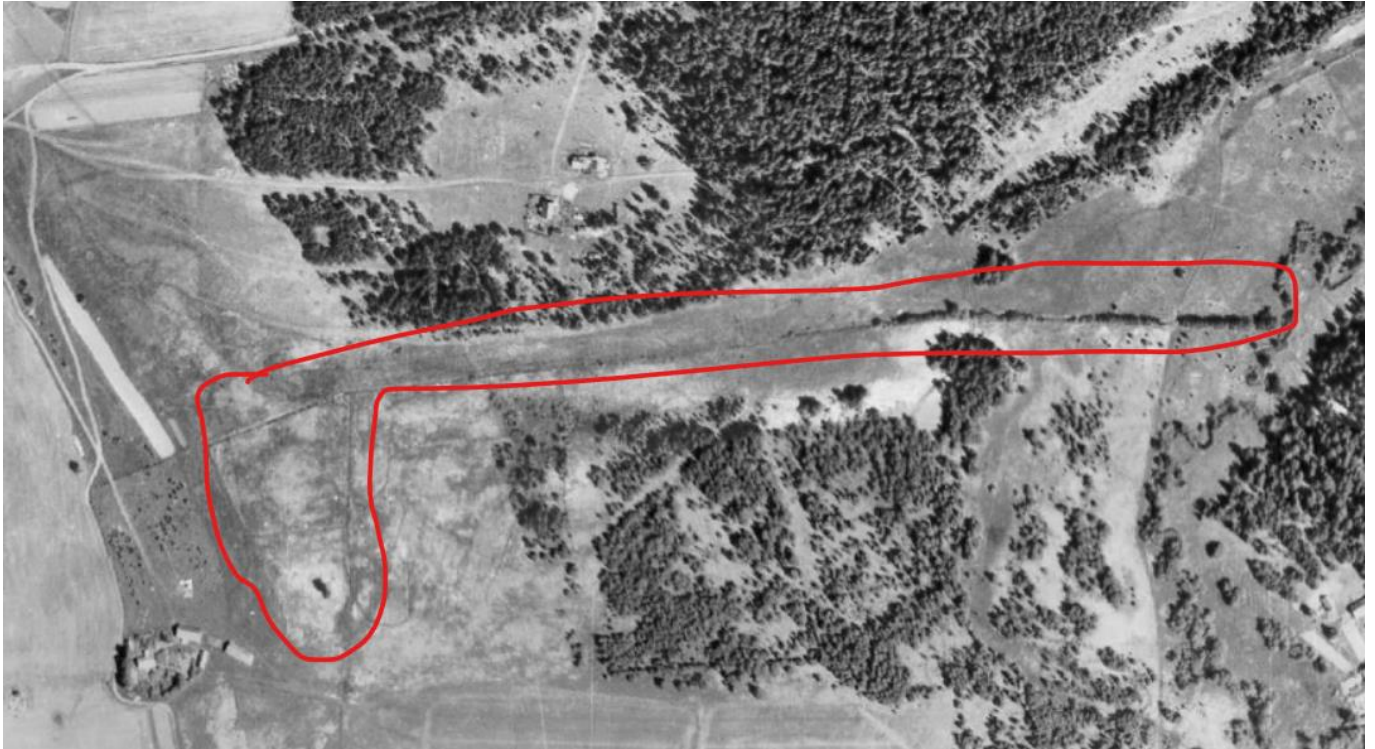
Uuri-Kolga teest lõuna pool on aga veel 1974. aasta ortofotol selgelt näha, et vesi oli suunatud mööda idasse kulgevat kraavi Kolga jõkke, mitte põhja poole:

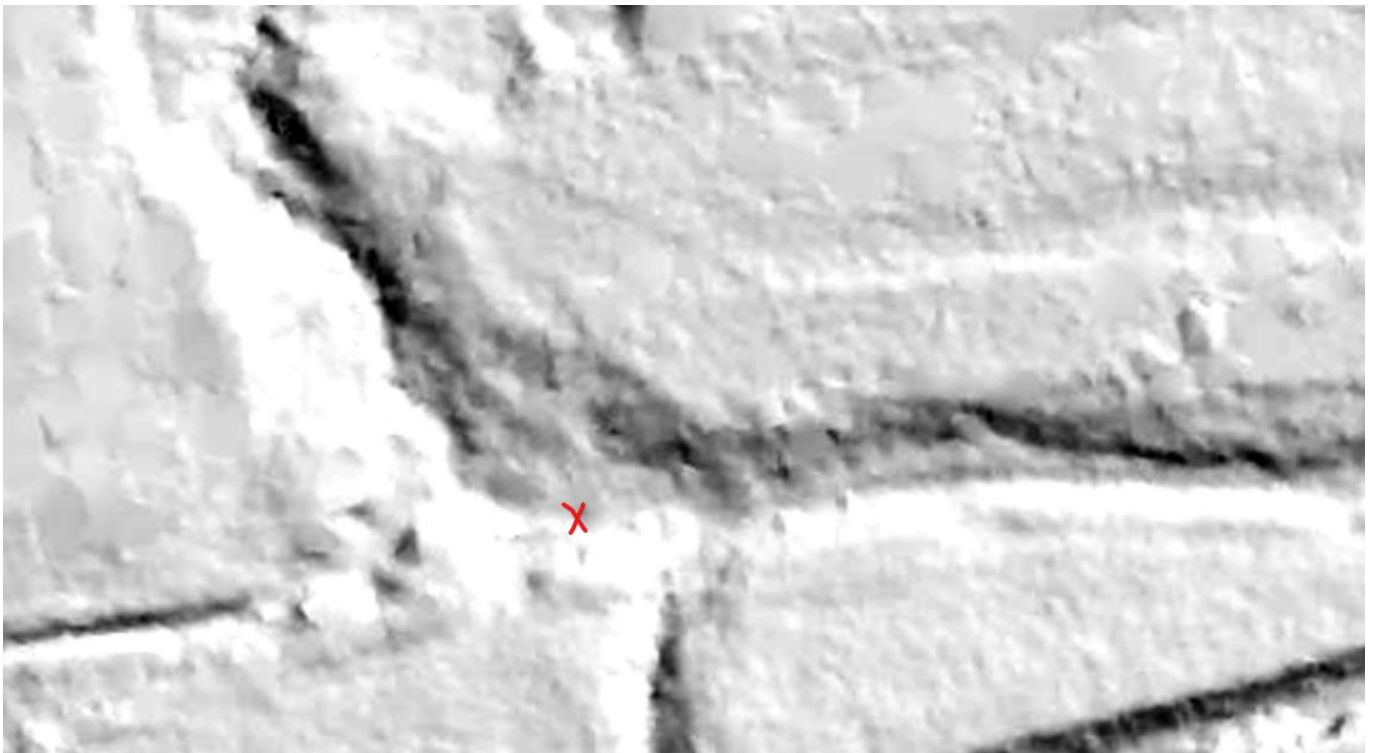
**Järeldused:** Ajalooliste andmete põhjal võib järeldada, et suurem osa praegusest Maarikojana arvel olevast teljest on maaparanduse käigus kaevatud ning oja looduslik telg kulges läbi vaatluspunktide 7 kuni 13. Selles harus voolab ka tänapäeval vett, mistõttu oleks asjakohane nimetada Maarikoja ülemjooksuks see, ning võtta punkti 3 lääne poolt suubuv haru veerohkuse tõttu arvele uue kraavina (VEE1082001). Maarikoja lähte määramine on aga keeruline, kuna algupärase sängi ülemjooks on tõenäoliselt selle sama maaparanduskraavi tõttu veevaene ning esmalt muutub säng lihtsalt niiskeks, siis tekib selle põhja seisvast veest õhuke veekelme ning teatud hetkel hakkab vesi nirisema. Vee nirisema hakkamise koht muutub tõenäoliselt sõltuvalt aastaajast. Vaatluse ajal algas vesi vaatluspunktist 10, kuid sängi põhi oli niiske alates punktist 12. Sobiva lähtekoha täpsustamiseks oleks kasulik veel üks kevadine vaatlus praegusest varasemal ajal. Esiolgu võib aga oja lähteks lugeda **vaatluspunkti 12**:
