## Kerilaua oja ülemjooksu (VEE1083300) vaatlus

Vaatluse aeg 27.10.24 ja 01.05.26. Vaatleja Marko Vainu

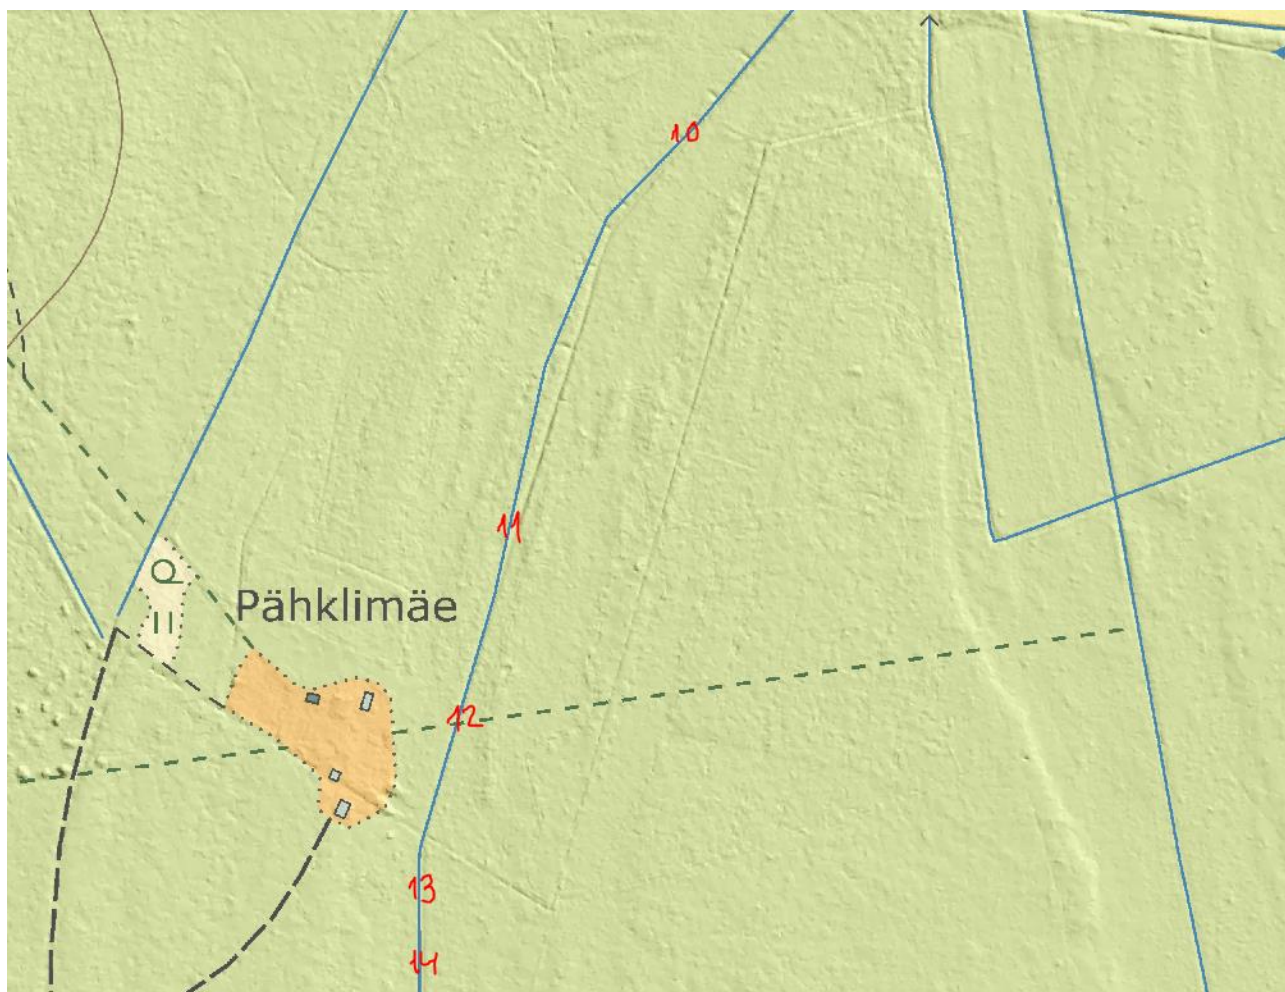
Järgnevaid punkte vaadeldi 2026. aasta 1. mail.

10. Vesi voolas:

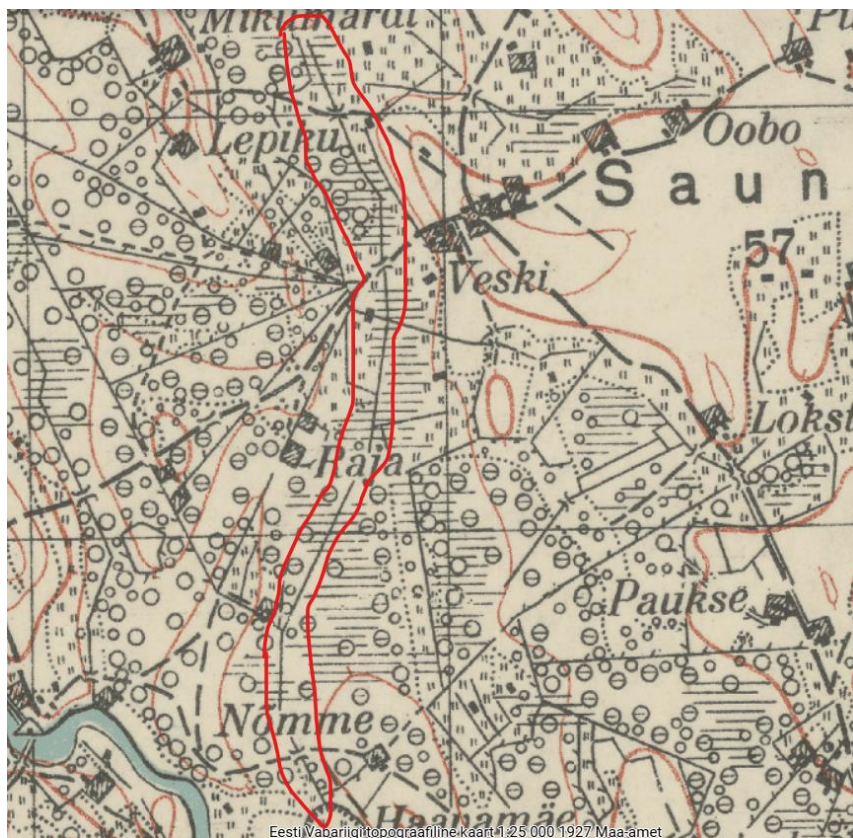
**Olukord ajaloolistel kaartidel:** Kerilaua oja pole looduslikuna kujutatud ühelgi Maa-ameti kaardiserveris oleva ajaloolisel kaardil. EV 1:25 000 topokaardil on kujutatud sirglõikudest koosnevat telge, mis ulatub Kodosoo ojast Jägala jõeni. Oja praeguse ülemjooksu asukohas asunud soisel heinamaal on kujutatud mitut põhja-lõunasuunalisse telge suubuvat kraavi:

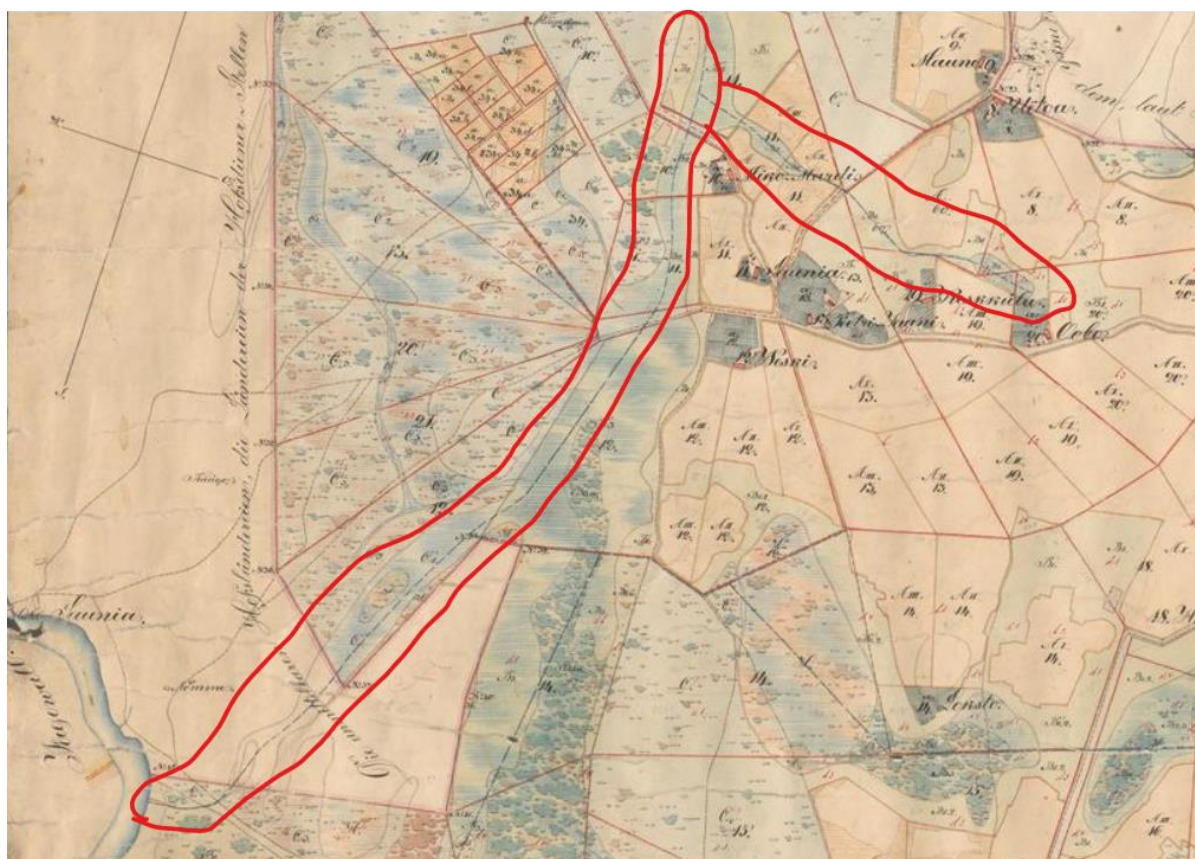
Sarnane pilt on näha 1865. aasta Rummu mõisa kaardil (EAA.3724.4.288). Seal on kujutatud ka Ooba talust põhja pool alanud kõrvalharu, mille asukoht tänapäeva maastikus enam ei eristu. Mõlemad harud on kaardil kujutatud punktiirina, mis võib tähistada, et tegemist oli ajutiste või tagasihoidliku vooluhulgaga soontega:
