# Kiltri kraavi ja Kroodi oja vaatlus

07.04.2023, Marko Vainu

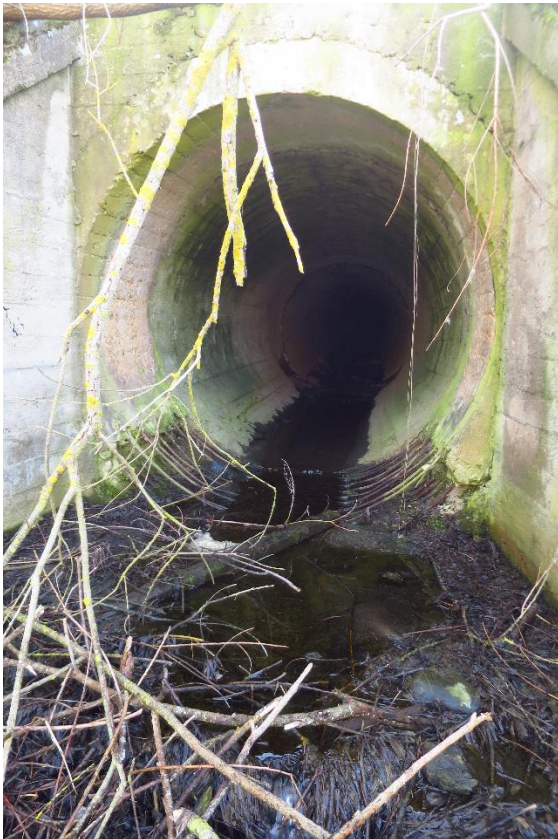
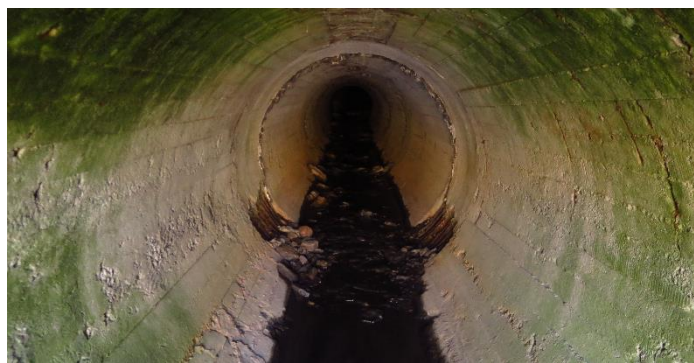
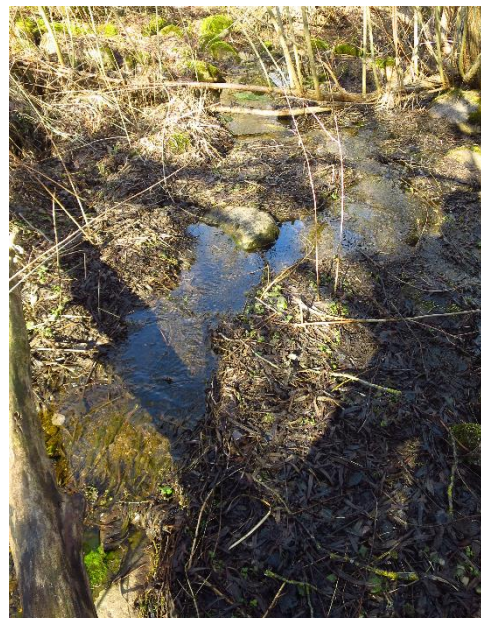
osa lõunakarjääri veest liigub karjäärist kaevandusse ja sealt Kroodi oja (Valgma, et al., 2013)

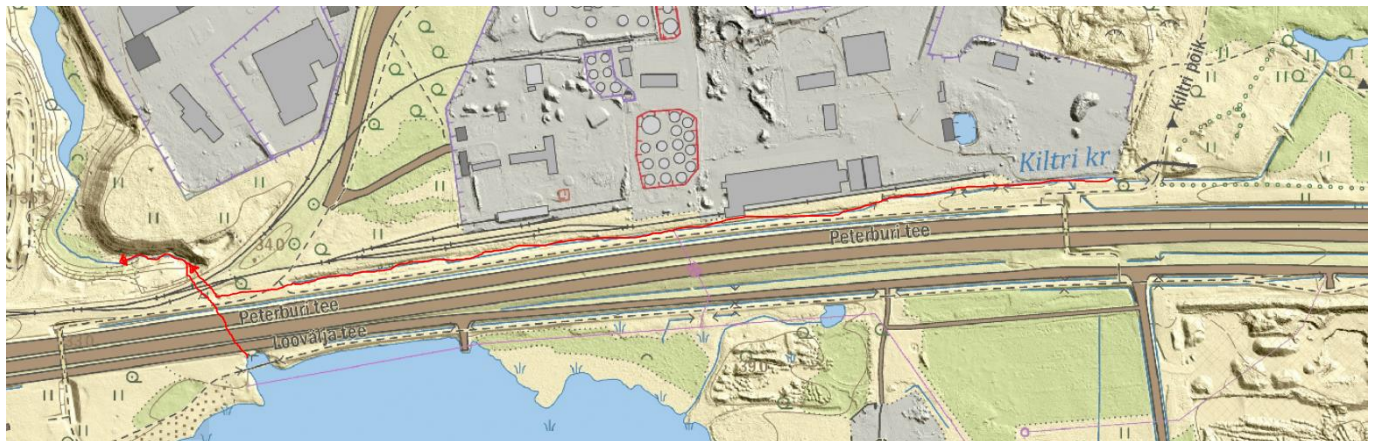
**Järeldus:** Kiltri kraavi ruumikuju ülesvoolupoolset otsa võib lühendada kuni veega täitunud osa alguseni. Kuna vaatlus toimus varakevadel, samal ajal kui mitmetel Eesti jõgedel mõõdeti kümnendi kõrgemaid veetasemeid, pole põhjust arvata, et kraavi praeguse ülemjooksu osas kunagi voolavat vett oleks. Kraavi alamjooksuga peaks liitma torus kulgeva osa ja selle väljavoolu kuni Maardu järve väljavoolutruupideni. Ettepanek Kiltri kraavi ja Kroodi oja lähtelõigu ruumikujudeks on järgmine:

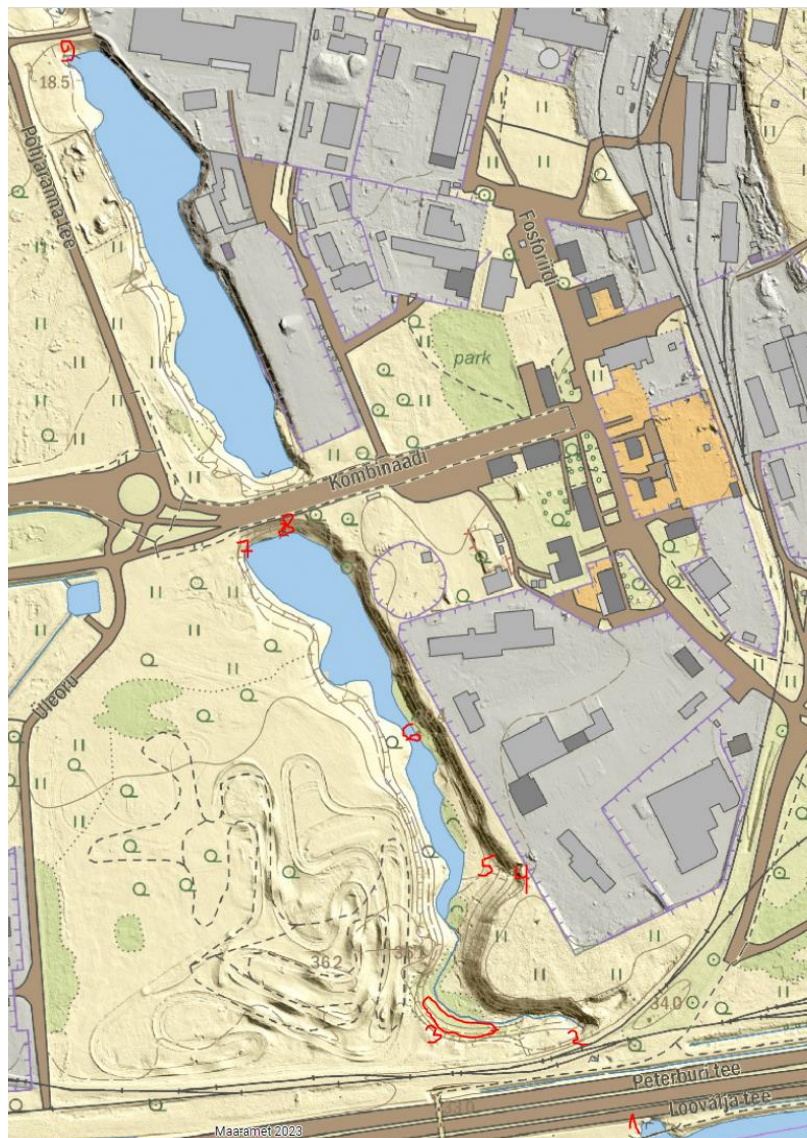
1. Kroodi oja peaks lähtuma Maardu järvest. Selleks on Narva maantee rekonstrueerimise käigus rajatud binokkeltruup. Vaatluse hetkel järve veetase truubini ei ulatunud. Kordagi ei vaadeldud järvest väljavoolu ka Maardu järve koormuse uuringu raames 2018. detsembrist 2019. novembrini (Kupits & Ott, 2019; lk. 44). Selle kõrval oleva vana betoonregulaatori kaudu väljavoolu teadaolevalt ei toimu (Kupits & Ott, 2019) ning ka vaatluse ajal ei olnud näha, et vesi betoonkonstruktsiooni sisse voolaks.

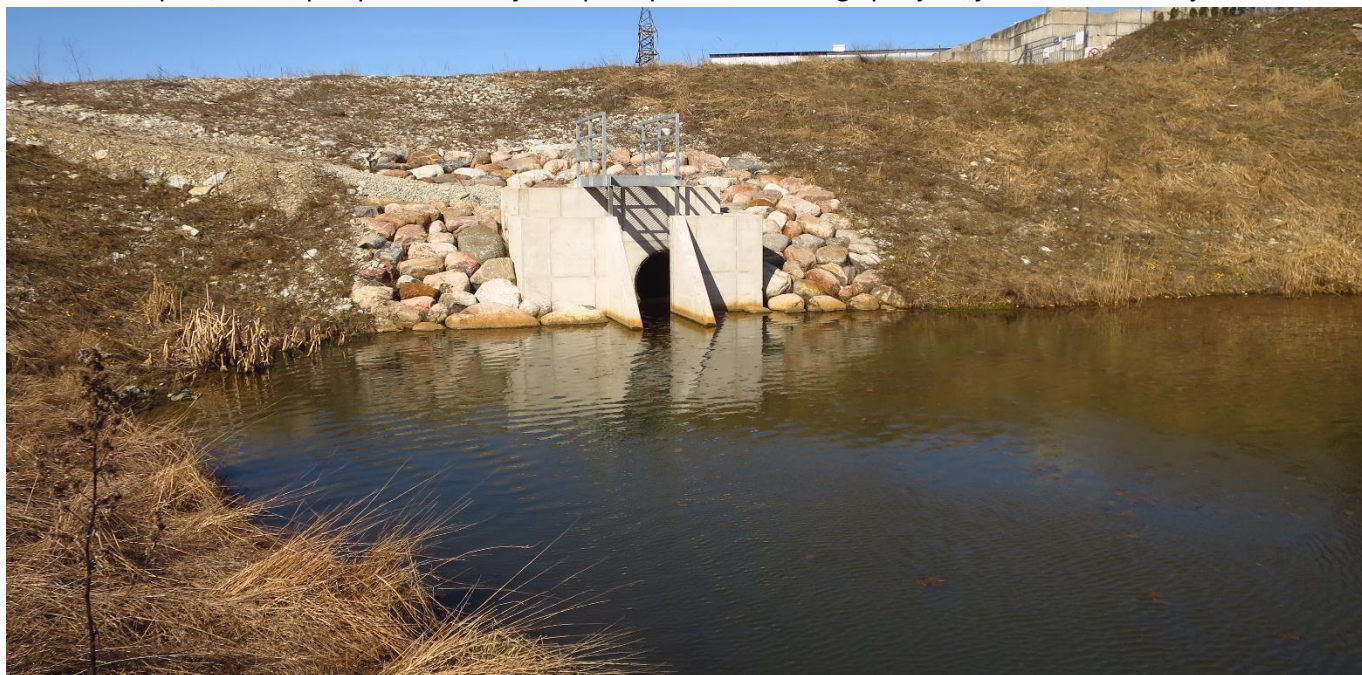
9. Paisurajatis on, aga varjasid pole ees. Vesi voolab vabalt binokkeltruupi. Seega pole paisjärv, vaid oru süvendamise tulemusel moodustunud laiend. Kuna on kaardistatud ETAKis seisuveekoguna ning on üle 1 ha, kuid EELISes pole, siis on perspektiivselt vaja tüüpi. Et pole looduslik ega paisjärv, jääb üle vaid tehisjärv.
