**Meetmest „Vooluveekogude seisundi parandamine (avatud taotlemine)“ ja
„Vooluveekogude seisundi parandamine (investeeringute kava)“ toetust
saanud projektide efektiivsuse hindamine**

Hange 158003, leping nr 4-1.1/15/48-1 aruanne

Töö tellija:
Keskkonnaministeerium

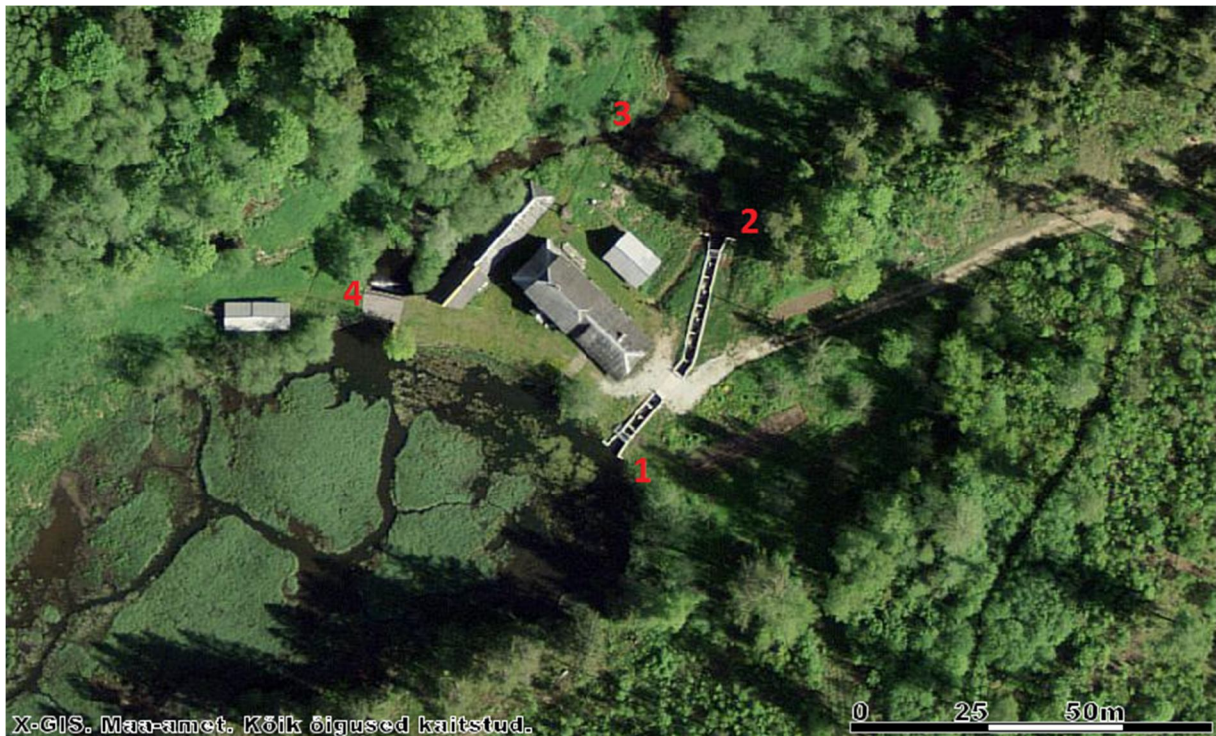
Joonis 1.2.3.3. Roti kalapääs on oma tüübilt kamberkalapääs. Kalapääsu sissevool asub paisjärve kirdenurgas. Paisjärv on setteid täis kandunud ning taimestikku ohtralt täiskasvanud. 1- kalapääsu sissevool, 2- kalapääsu väljavool, 3- kalapääsu väljavooluharu suubumiskoht jõkke, 4- liigveelask.

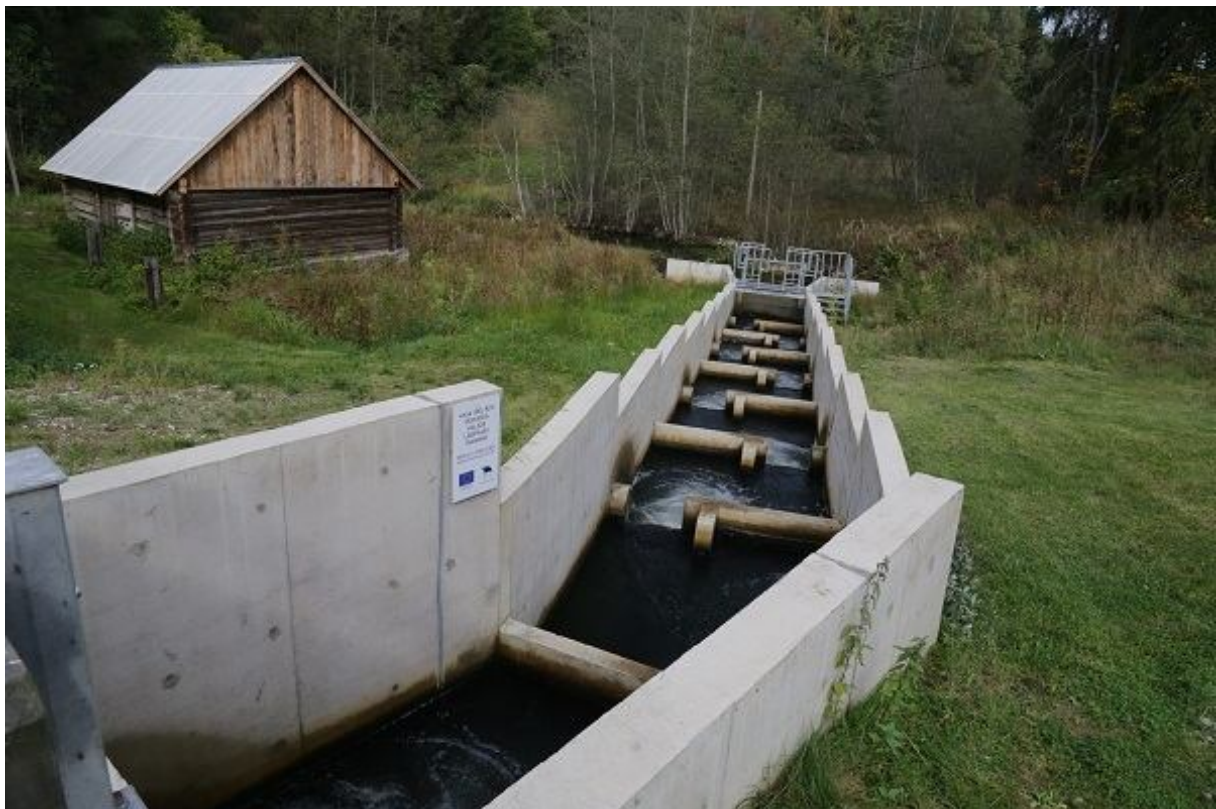
Foto 1.2.3.1. Roti kalapääs, vaade sissevoolu juurest allavoolu suunas(24.09.2015, R. Järvekülg).

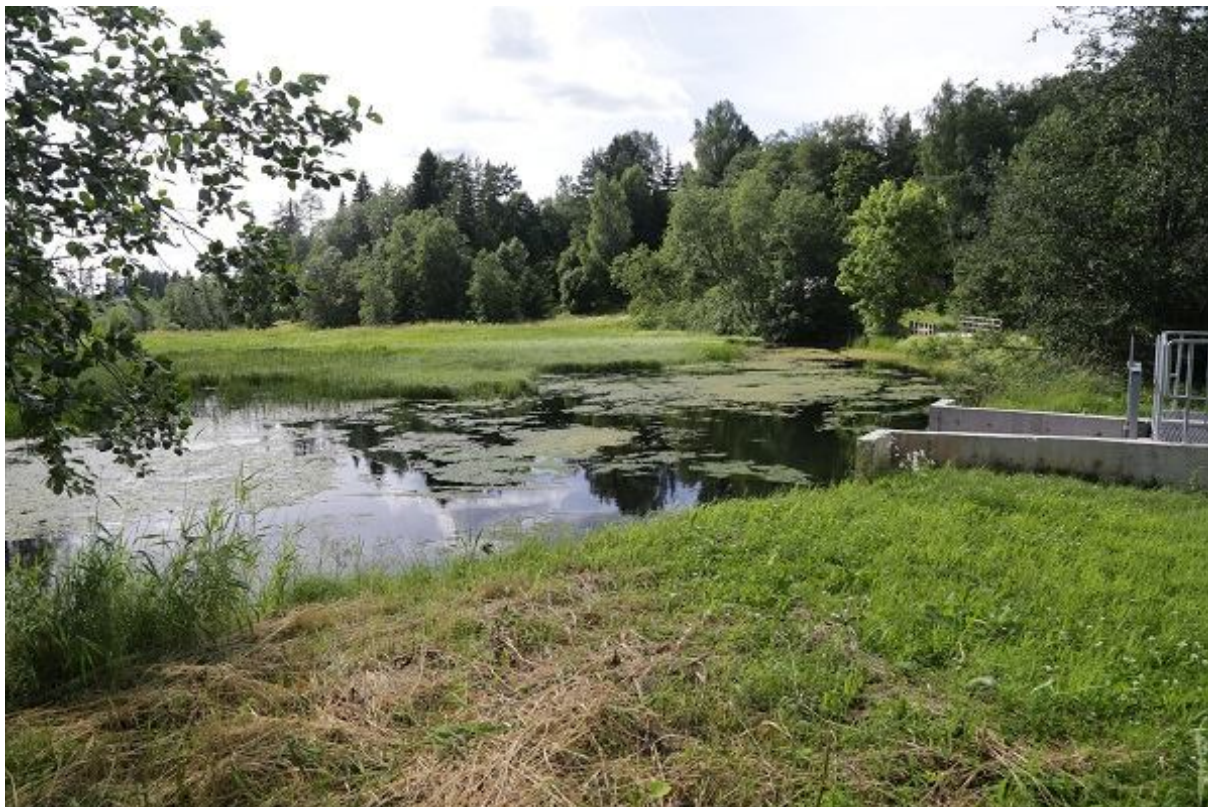
Foto 1.2.3.2. Vaade Roti paisjärvele kalapääsu sissevoolu juurest. Avaveelist osa on paisjärves vaid üksikute laikudena, seegi kattub suvel enamasti surnud niitrohevetikate massiga (21.07.2015, R. Järvekülg).

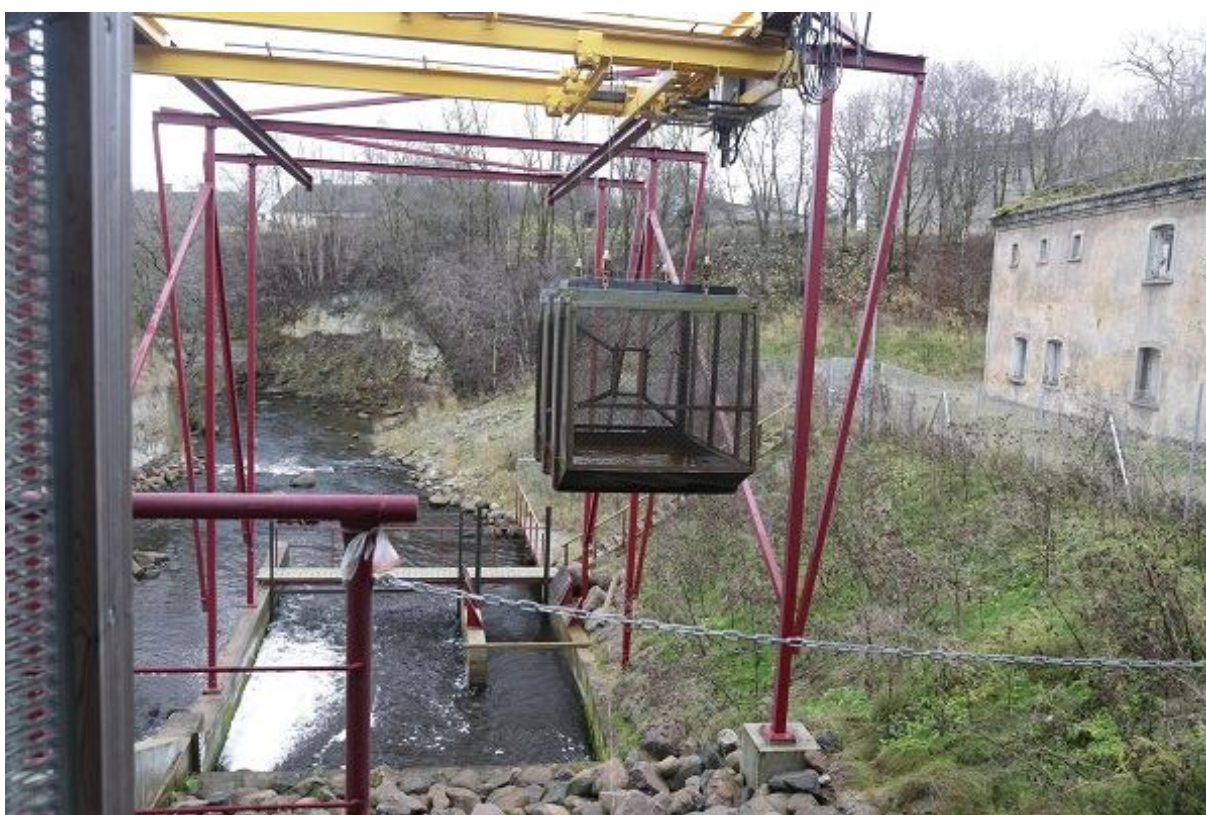
Foto 1.2.7.1. Kalalift tõuseb ülavee poole. Käimas on lifti töö testimine (17.11.2015, R. Järvekülg).

- 3) lift oli katsetamisel põhimõtteliselt töökorras, kuid puudus toimiv arvutiühendus liftiga. Arvuti teel polnud võimalik lifti funktsioneerimist juhtida ning lifti sissevoolul oleva kalaloenduri andmeid tuli käia maha laadimas lifti peal olevast juhtkarbist. Selleks tuli iga kord lift veest välja tõsta, üleval kinni pidada ning redeliga lifti laele ronida;

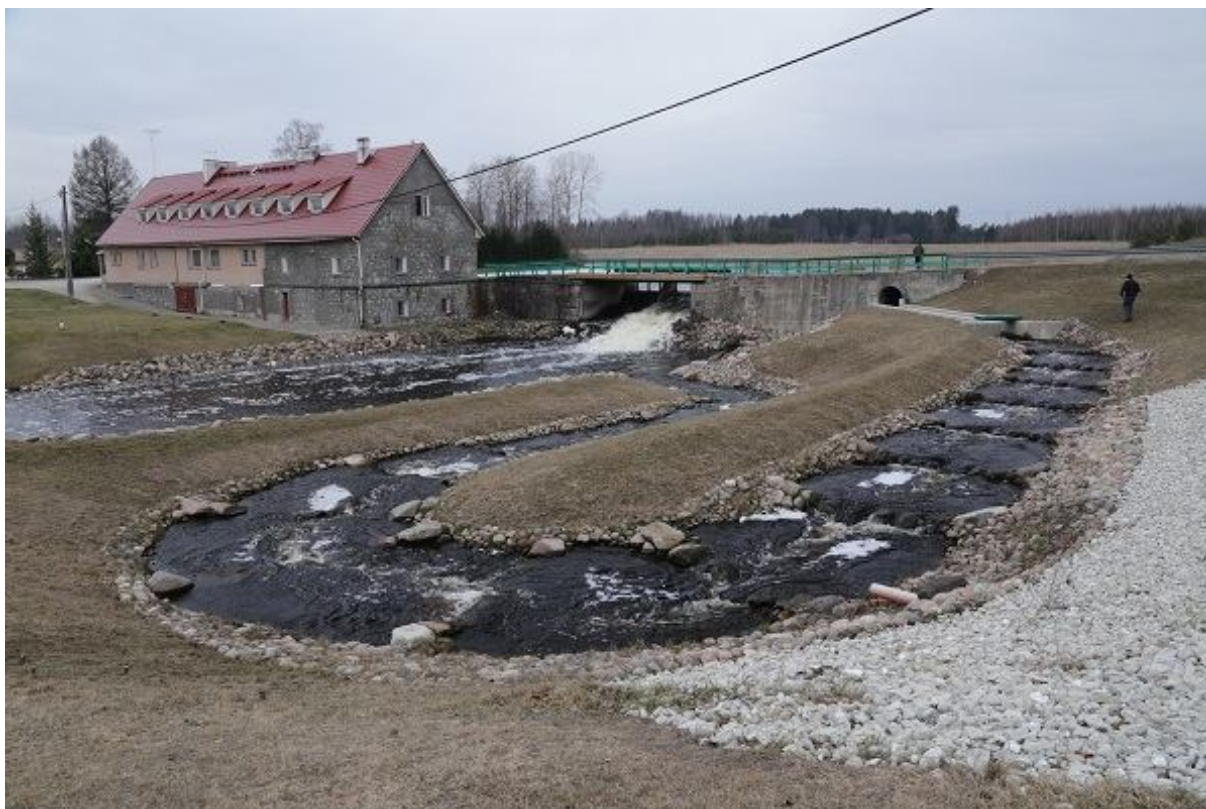
Foto 1.2.8.1. Koseveski kalapääs kevadel 20.03.2015, tiikide kaskaadi osa (R. Järvekülg).

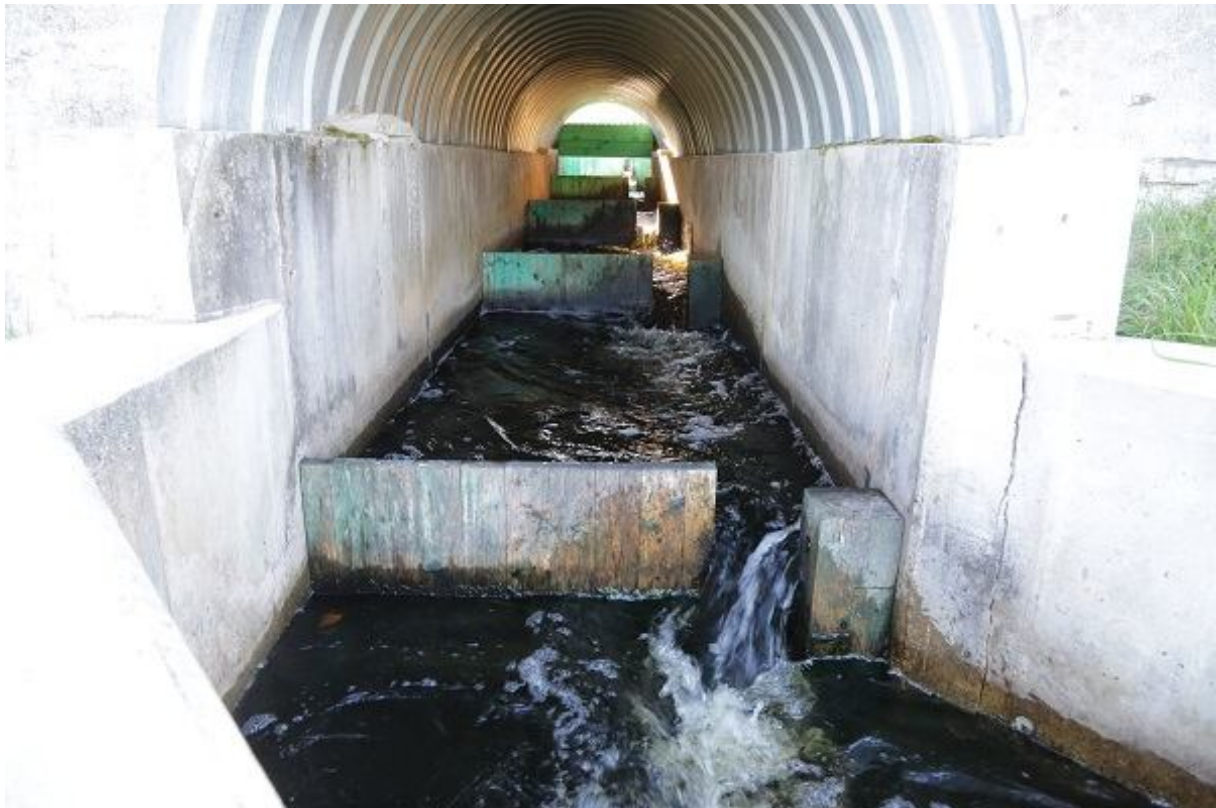
Foto 1.2.8.2. Koseveski kalapääsu ülemine, pilupääsu osa (13.08.2015, R. Järvekülg).

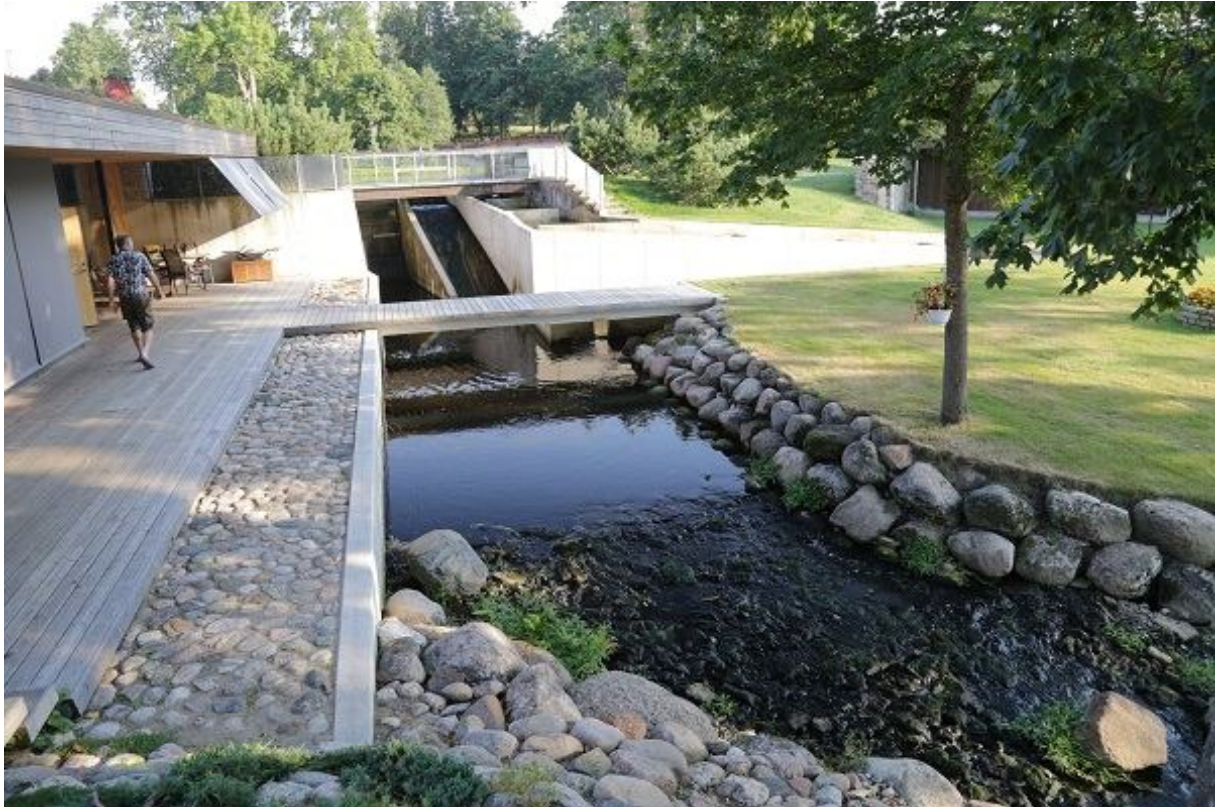
Foto 1.2.9.1. Vaade Loo kamberkalapääsule alavee poolt. Kalapääsu väljavool asub jõe vasaku kalda ääres (fotol paremal veepinna kohal). Alavee poolt vaadates vasakul pool on kaheosaline liigveelask.

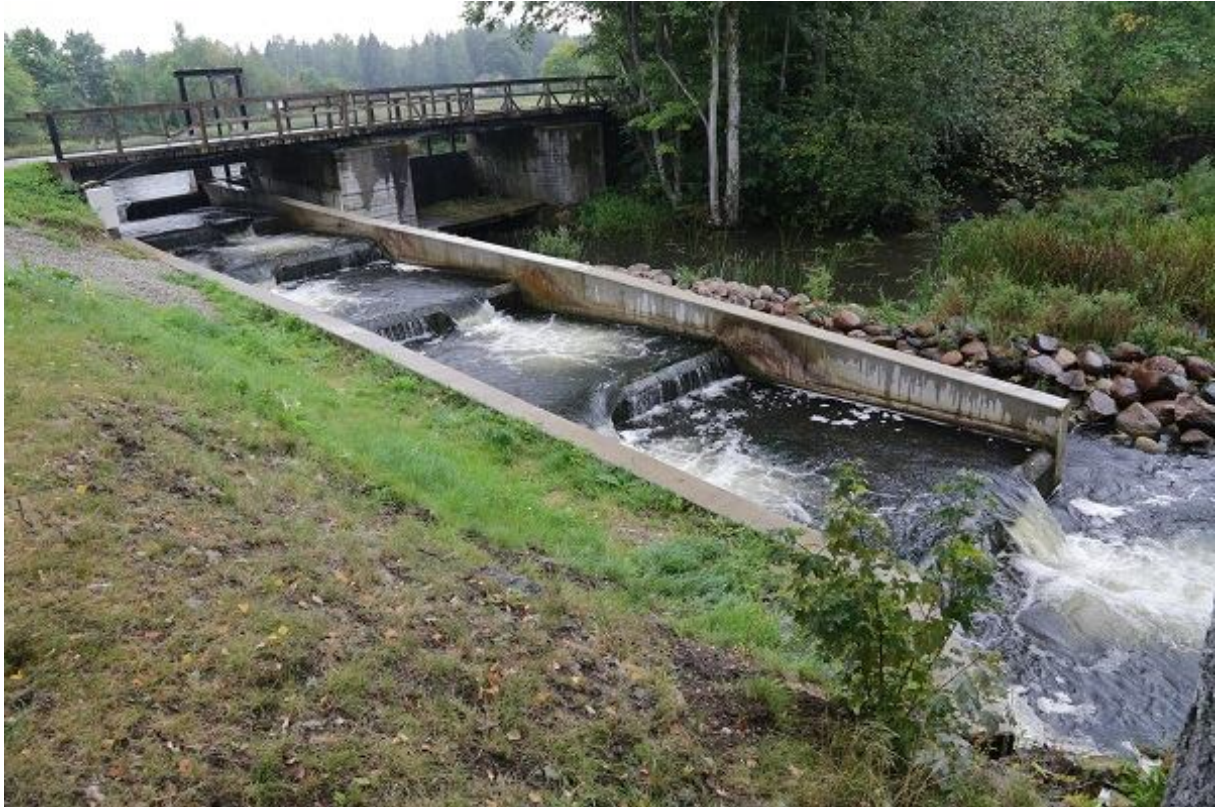
Foto 1.2.10.1. Joaveski kalapääs on tüübilt pinnaavadega kamberkalapääs. Pääs asub jõe parema kalda ääres ning on rajatud liigveelasu ja silla paremasse avasse (26.08.2015, R. Järvekülg).

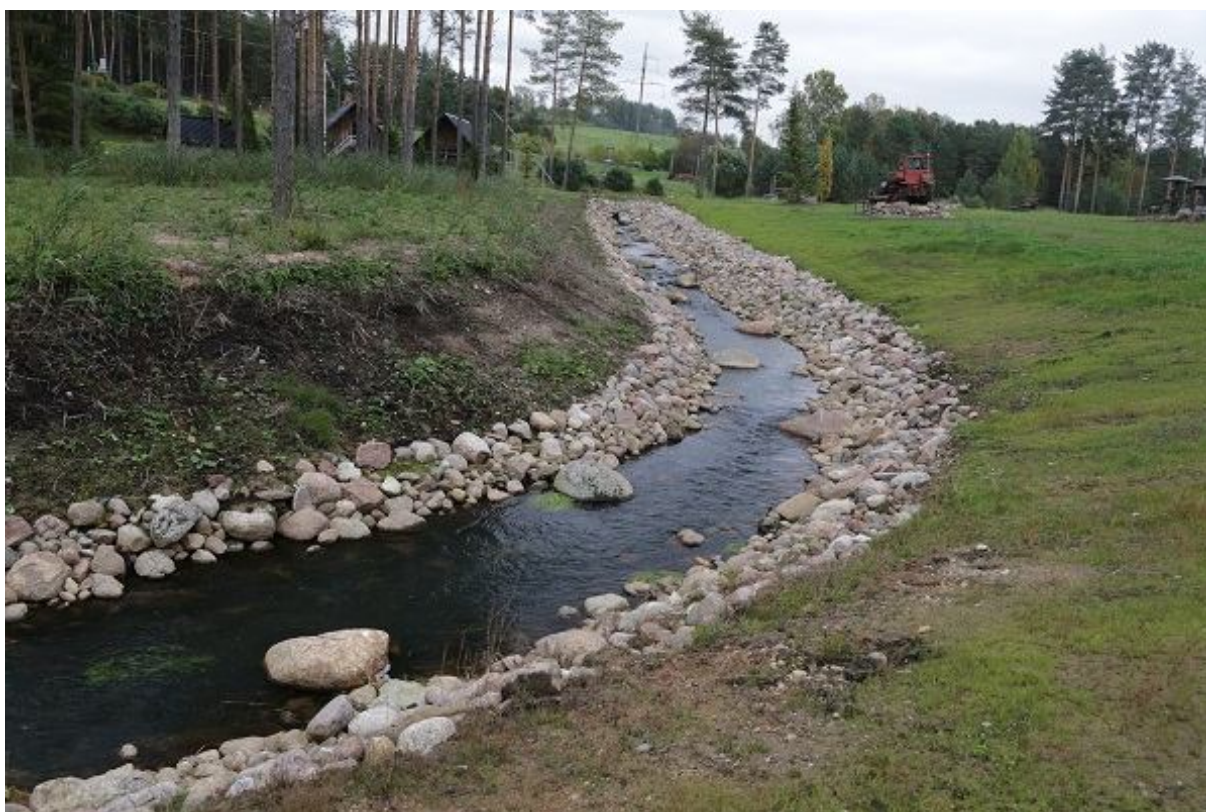
Foto 1.2.11.1. Ploomi kalapääs on väikese languga hajuskärestiku tüüpi möödaviik-pääs. Vaade kalapääsu keskosale ülesvoolu suunas (01.10.2015, R. Järvekülg).

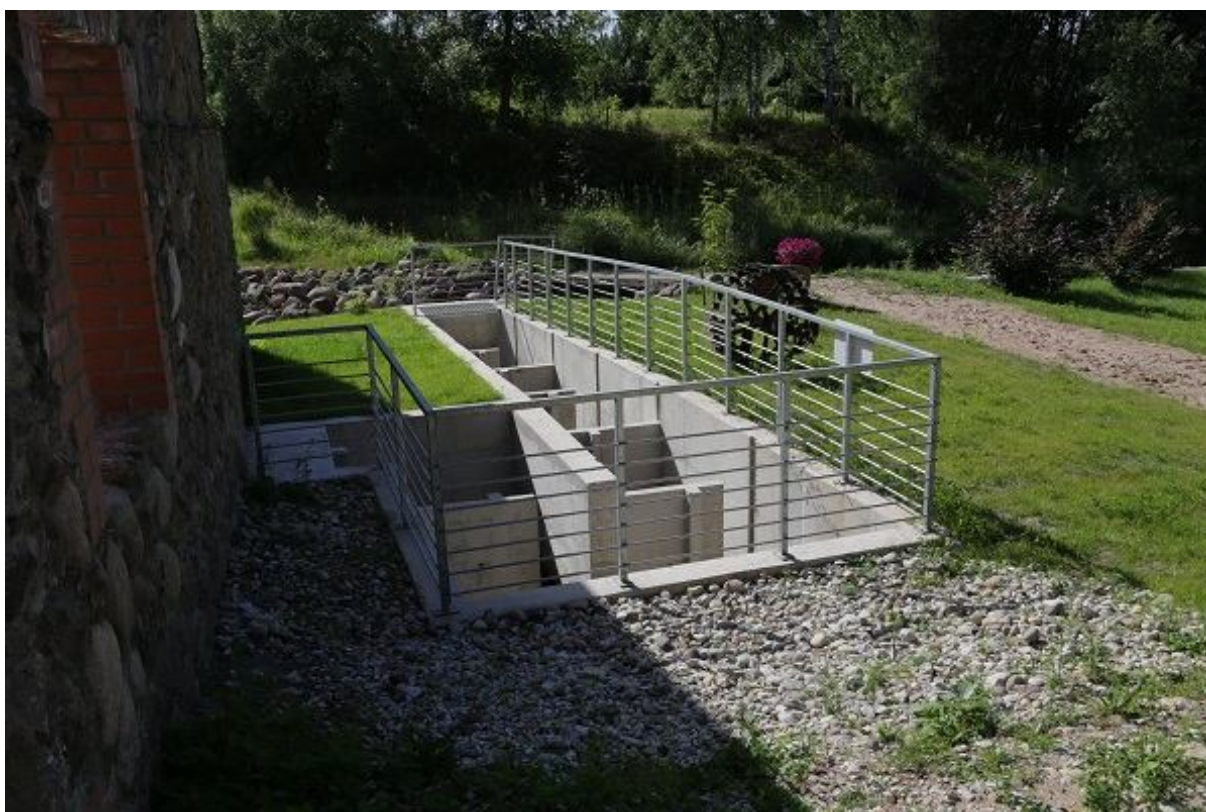
Foto 1.2.12.1. Sasi kalapääsu alumine osa, lõik vanast veskihoonest kuni jõeni (03.08.2015, R. Järvekülg).

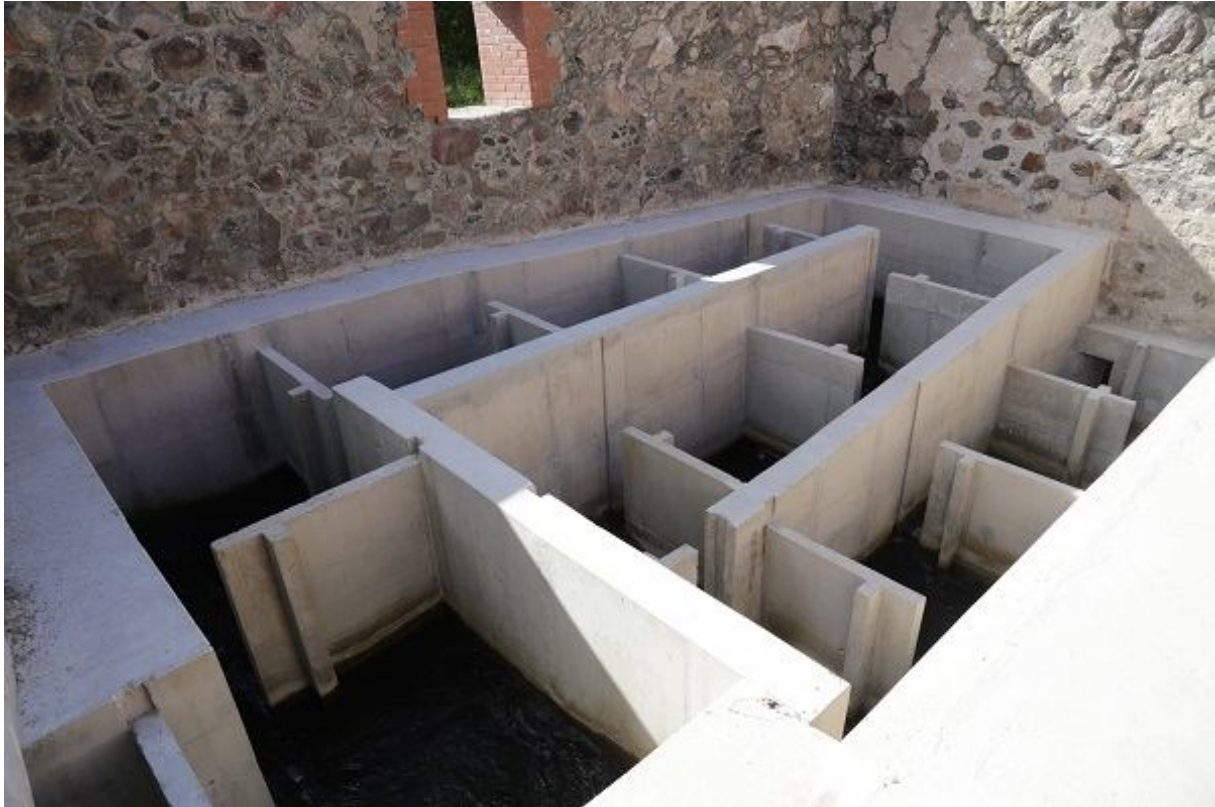
Foto 1.2.12.2. Sasi kalapääsu keskosa asub vana veskihoone müüride vahel (03.08.2015, R. Järvekülg).

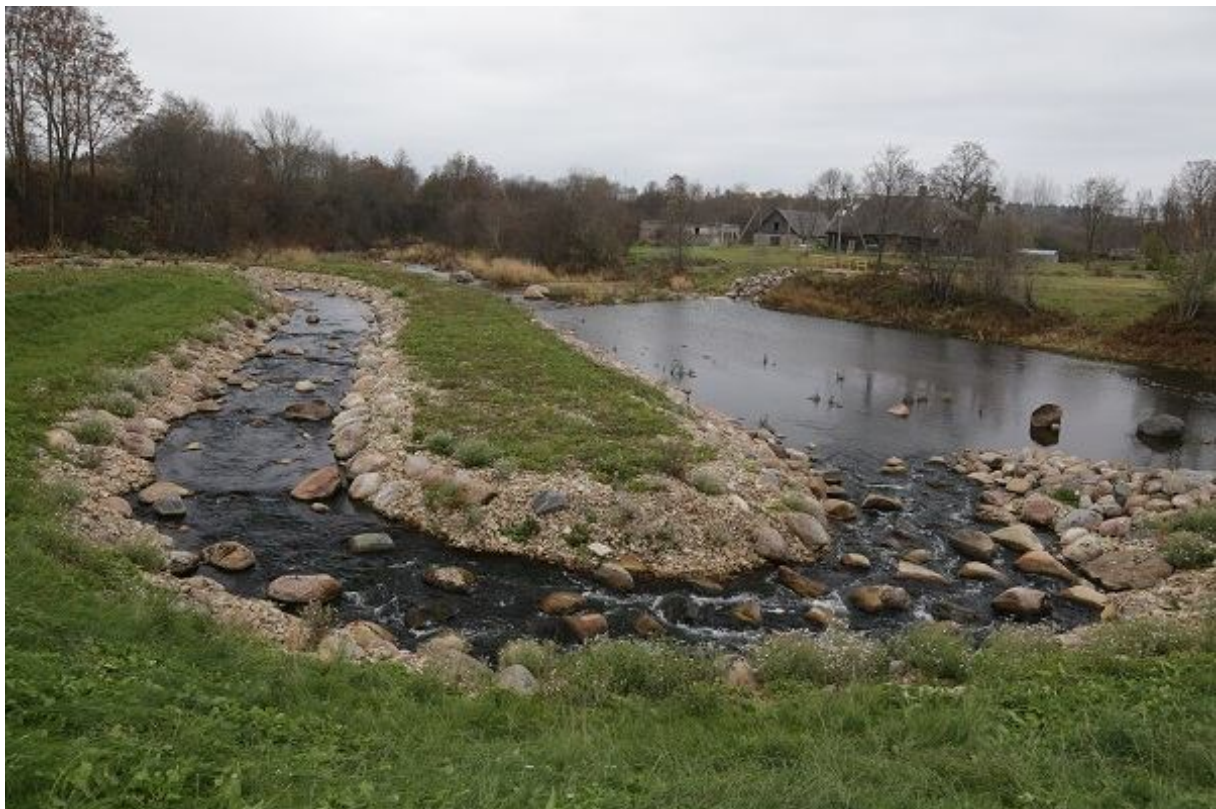
Foto 1.2.13.2. Sillaoru kalapääs on hajuskärestiku tüüpi möödaviikpääs. Vaade kalapääsu alaveepoolsele osale (22.10.2015, R. Järvekülg).

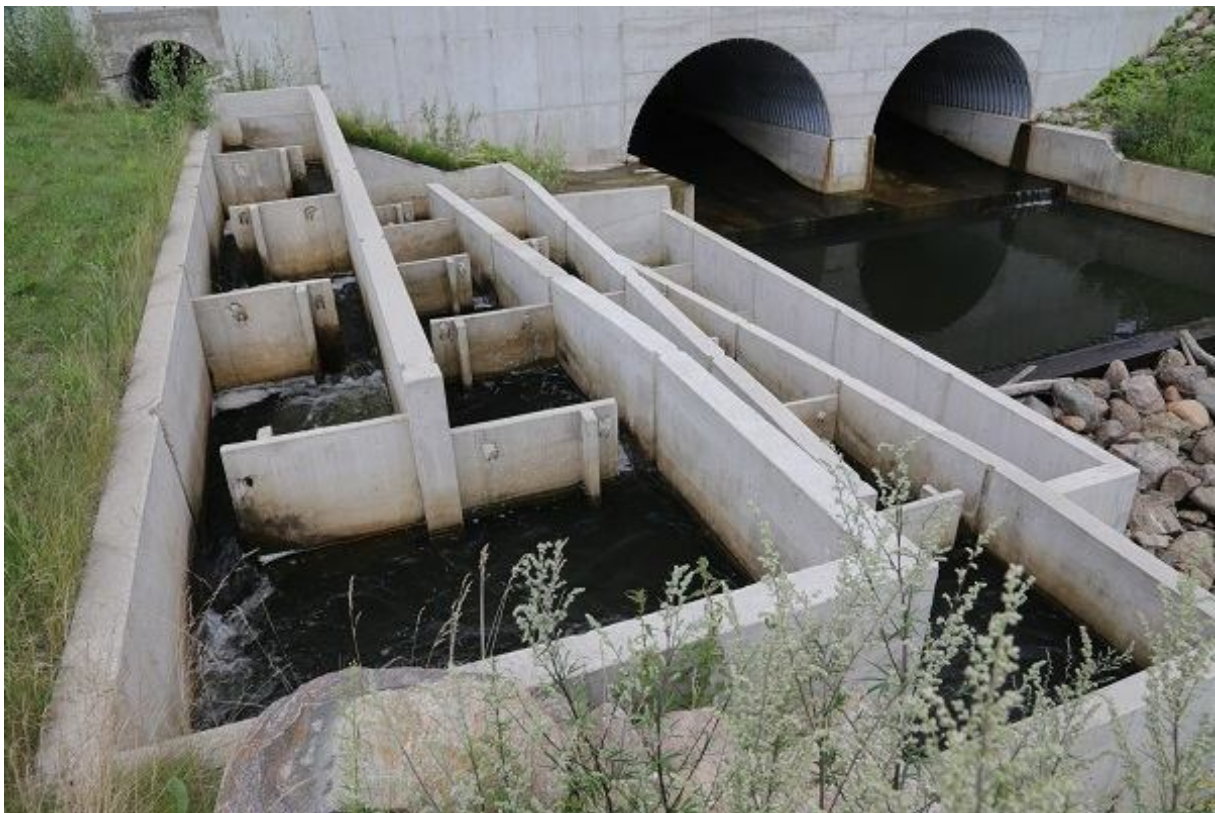
Foto 1.2.14.1. Vaade Sangaste kalapääsule ja liigveelasu äravoolutruupidele alavee poolt. Fotol vasakul ülal on näha paisu läbiv ihtüodukti truur (23.07.2015, R. Järvekülg).

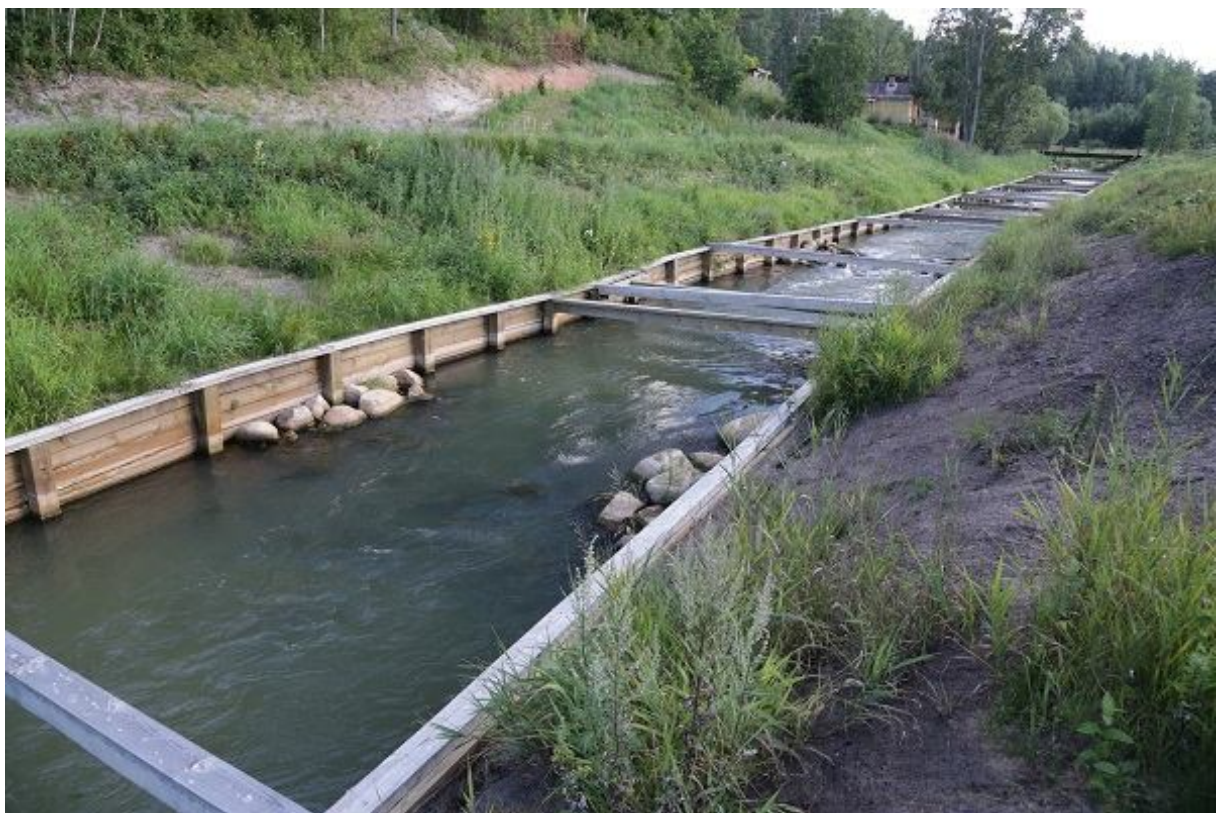
Foto 1.2.15.1. Tsüdsina kalapääsu alumine osa, vaade ülesvoolu. Kalapääsu kesk- ja alaosas on kaldad kindlustatud laudisega. See peab aitama vähendada erosiooniõhtu (14.08.2015, R. Järvekülg).

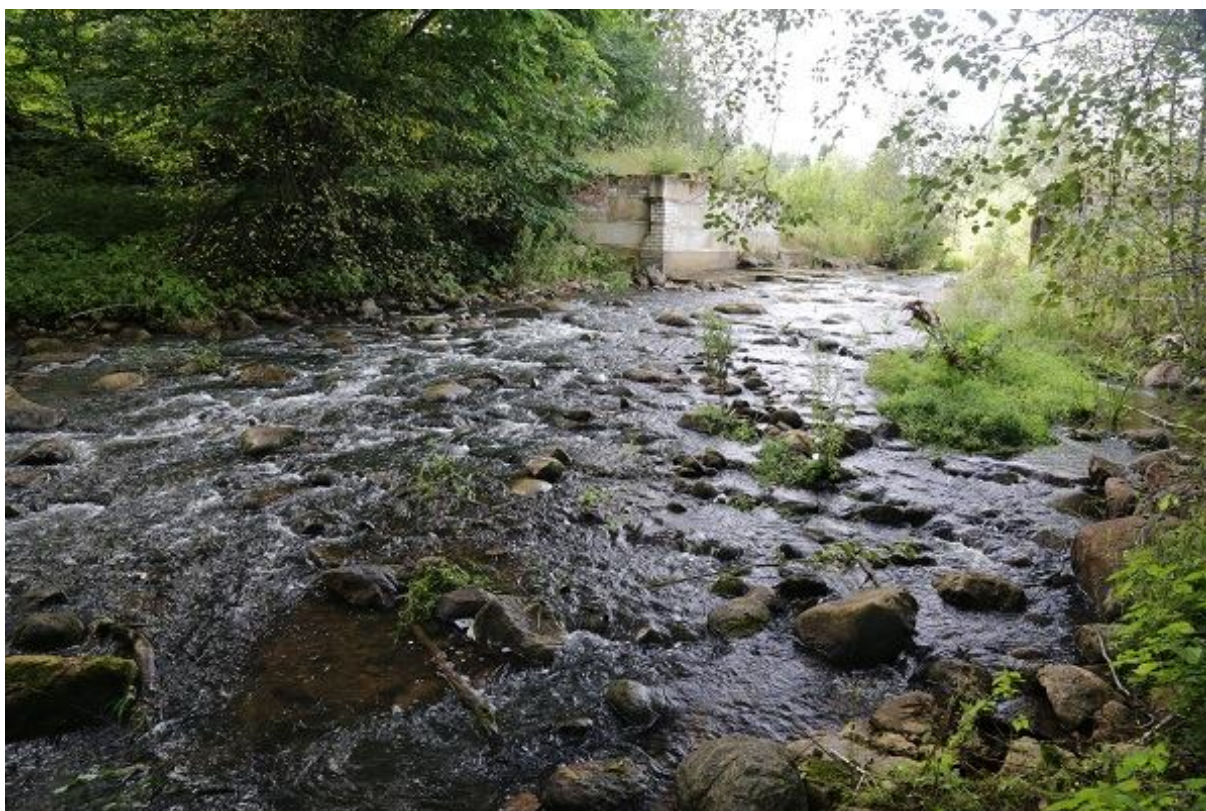
Foto 1.2.16.1. Oro paisuvare on kujundatud kärestikuks. Endise paisu asukohas on säilinud silla sambad ja nende vaheline betoonlænd (10.09.2015, R. Järvekül).

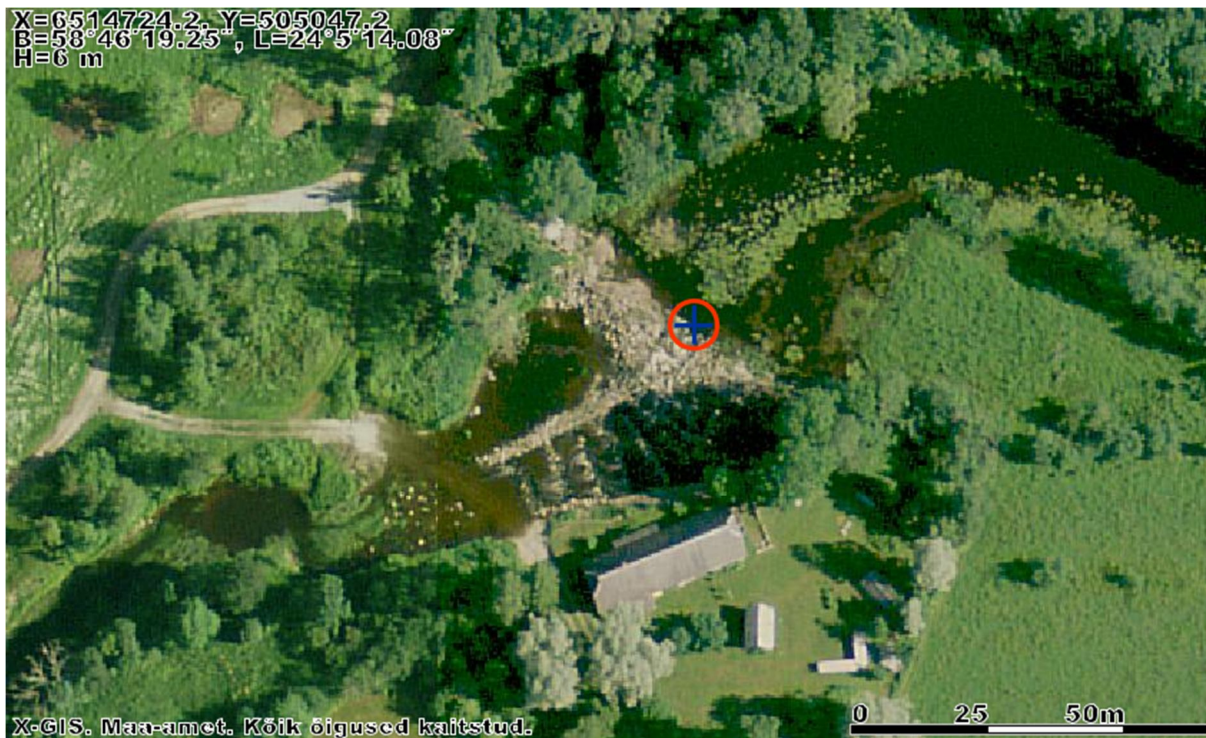
Joonis 1.2.17.3. Laastre kalapääs ortofotol. Kalapääsu sissevool on näidatud punase ringiga. Kalapääs algab ülavee poolt paisu keskelt ja suundub siis tiikide kaskaadina jõe vasakusse serva ning edasi kallast pidi allavoolu.

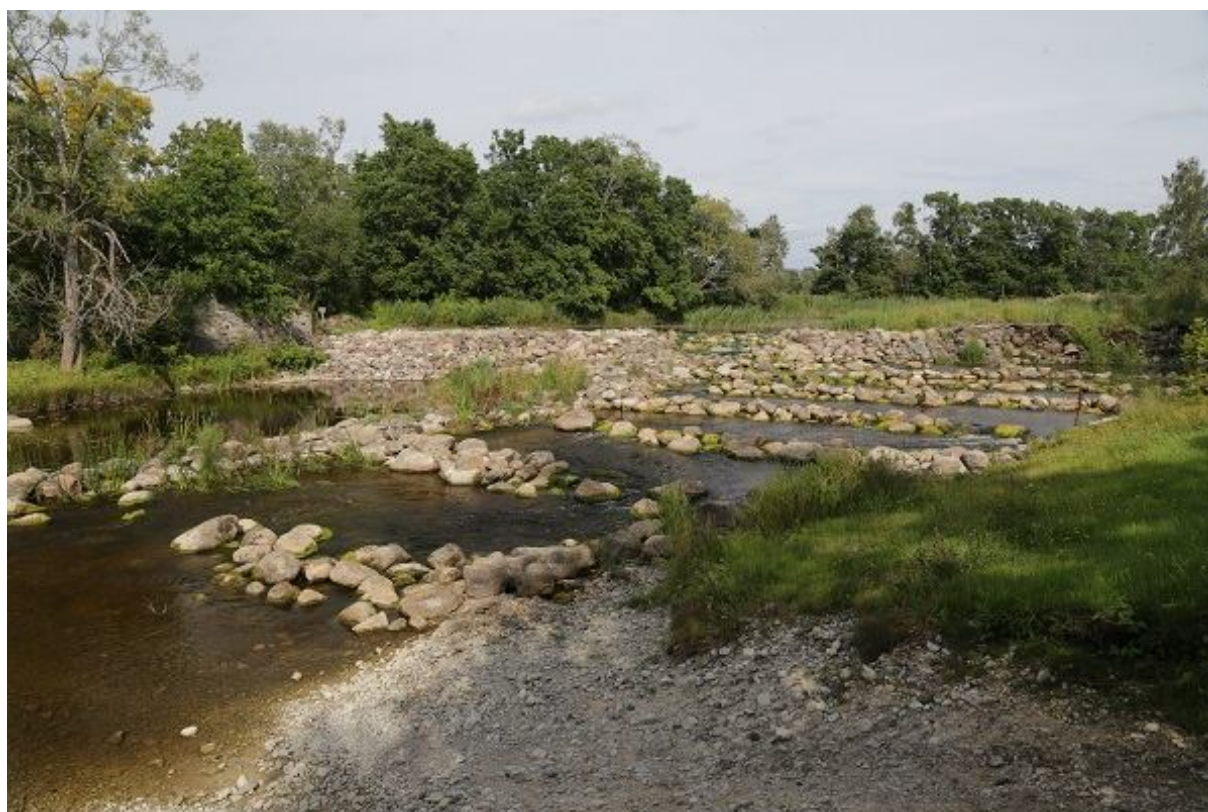
Foto 1.2.17.1. Laastre kalapääs, vaade koolmekohalt vastuvoolu paisu suunas. Kalapääsust vahetult allavoolu jääb koolmekoht, mida madalvee ajal kasutatakse jõest läbisõiduks (27.08.2015, R. Järvekülg).

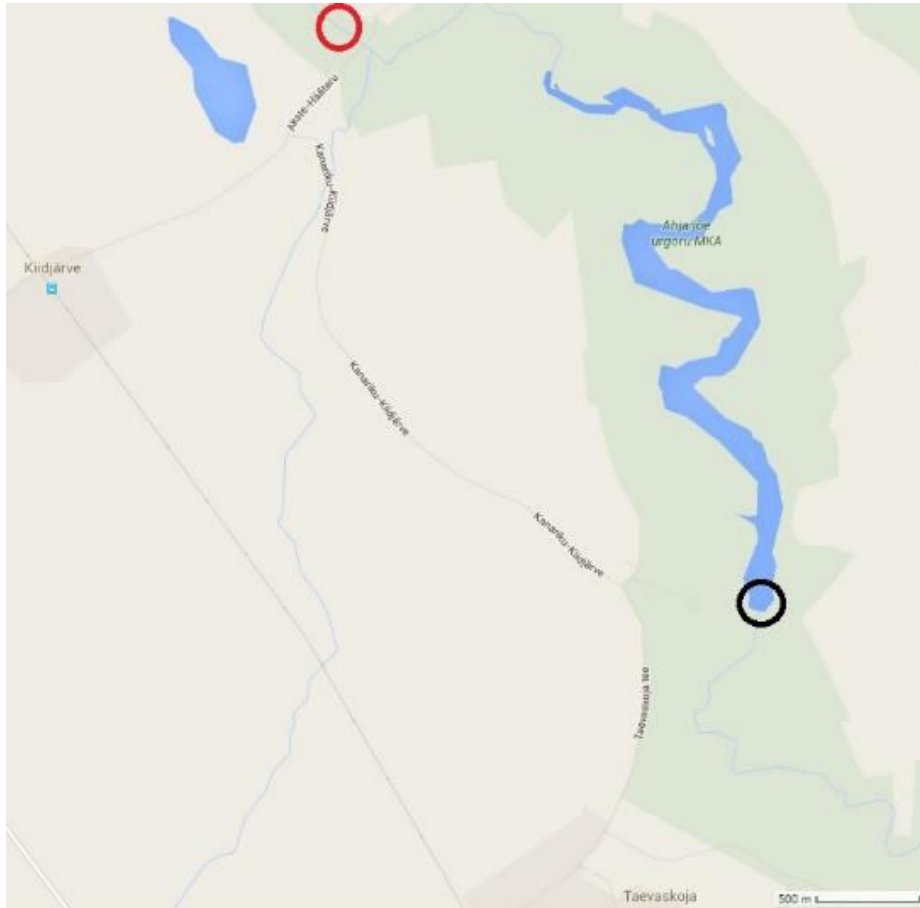
Joonis 2.2.6-1. Kiidjärve vesiveski pais (joonisel punane ring) kui kalade rändetõke on likvideeritud. Teostatud tööde positiivset efekti võimendaks oluliselt allavoolu jääva Saesaare paisu (joonisel must ring) likvideerimine.

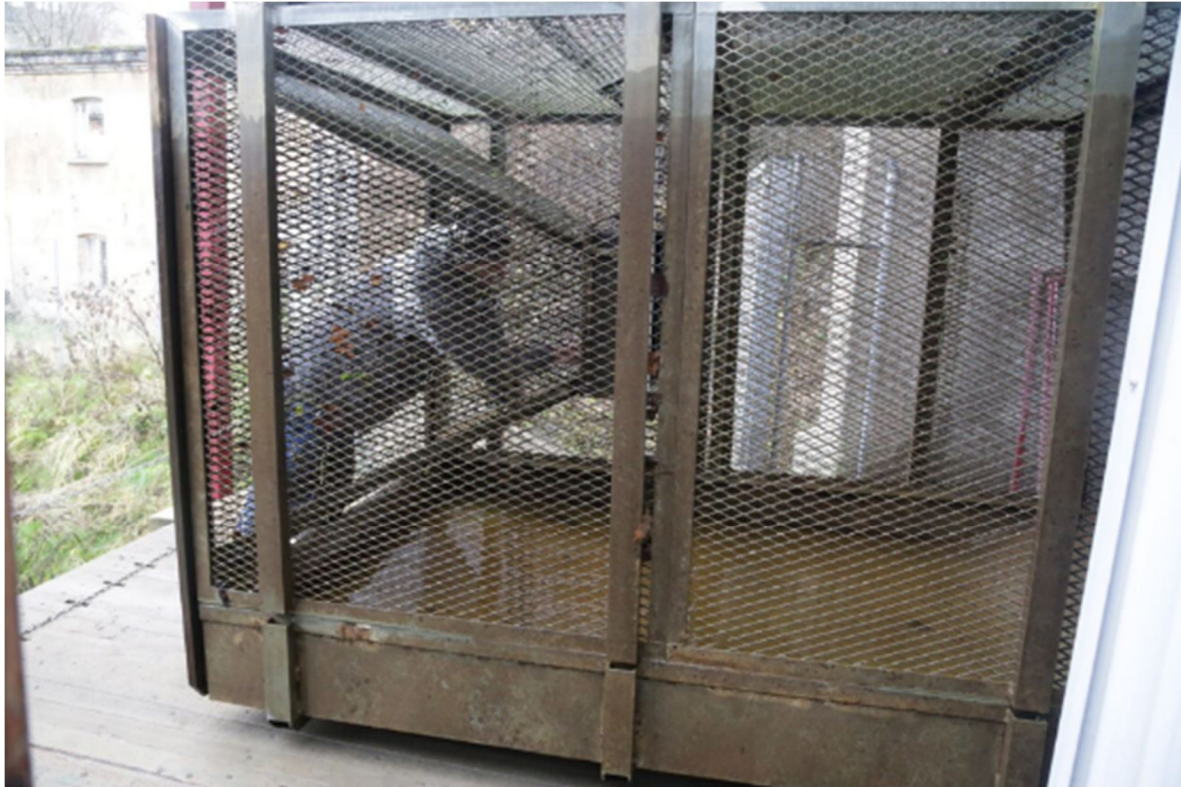
Kalalifti tõhususe määrab (eeldusel, et mehaanika ja automaatika on töökorras) tema efektiivsus kalapüünisena. Viimane sõltub mitmetest asjaoludest, eelkõige lifti asukohast jões ja lifti kui püünise konstruktsioonist. Lift püügivahendina peab olema niisugune, et kalad oleksid motiveeritud sisenema ja nende põgenemine oleks keeruline (foto 2.2.7.3).

Foto 2.2.7.3. Kalalifti konstruktsioon. Lifti tõhususe kujunemisel on üheks määravaks faktoriks kalade motiveeritus lifti sisenemiseks.

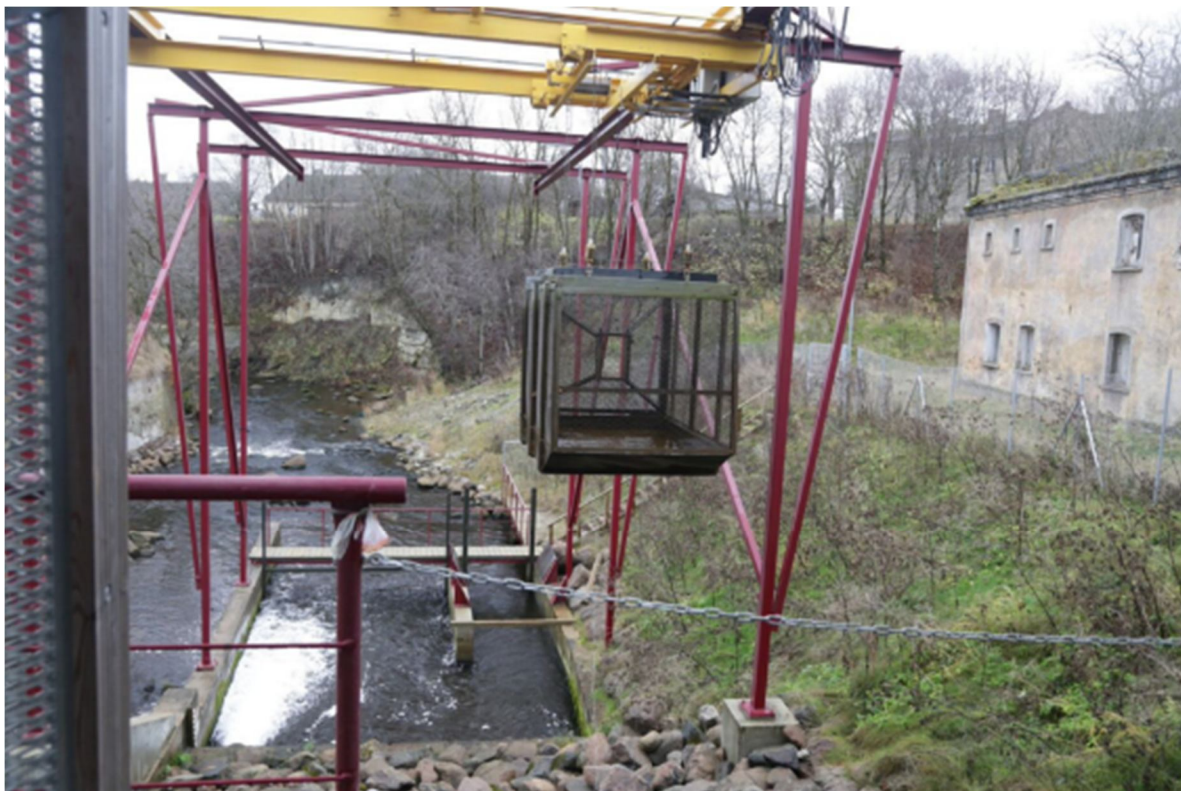
Antud kalalifti korral on kasutatud mõrra tüüpi püünisel rajanevat lahendust. Mõrd on paigutatud turbiinide väljavoolude juurde jõe paremkalda lähedusse (foto 2.2.7.4). Kalade mõrda sattumise tõenäosuse suurendamiseks ehitatakse mõrrale tavaliselt kalu suunavaid süsteeme (juhtaedu jms), antud objektile neid ei ole. Mõrra kõrval olevaid varieeruva vahega peente trosside rida ei saa selle funktsiooni täitmiseks kõlbulikuks lugeda (foto 2.2.7.5). Trosside rida tuleks asendada tihedamast materjalist kalu mõrra poole suunava mõrratiivaga, see suurendaks mõrra püügiefektiivsust.

Foto 2.2.7.4. Kalalift on rajatud jõe paremkalda äärde.

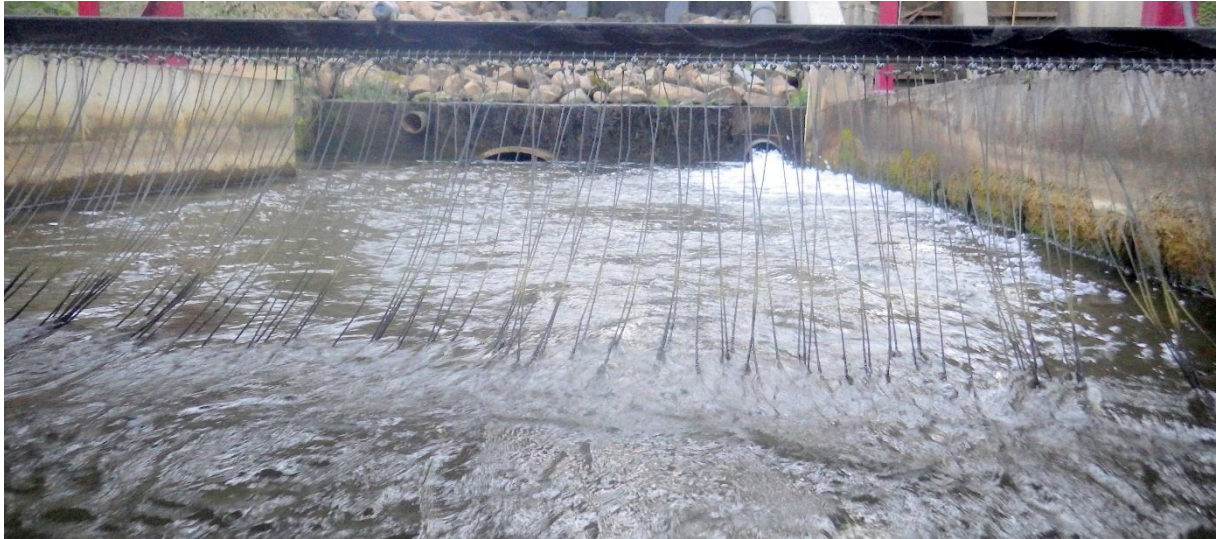
Foto 2.2.7.5. Varieeruvate vahedega trosside rida kalalifti kõrval.

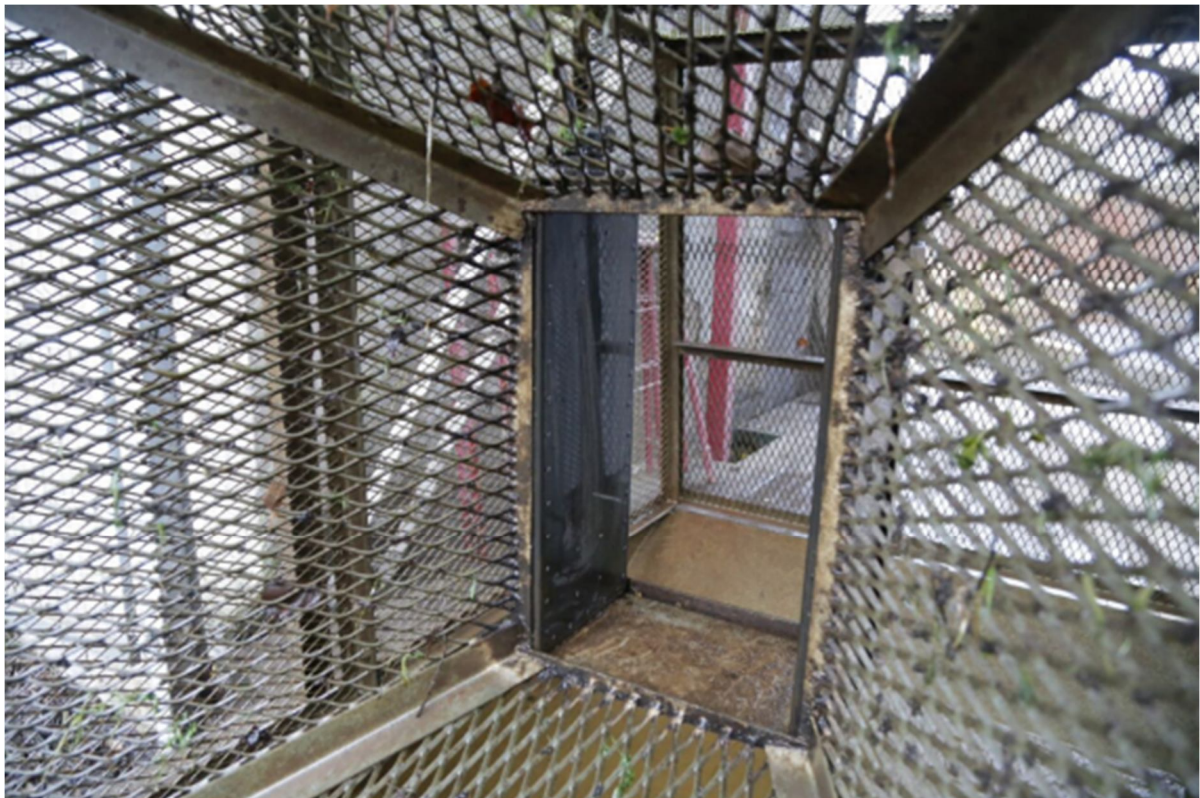
Mõrra kere on ehitatud metallvõrgust (foto 2.2.7.6), mõrral on üks pujus (ahenev sissepääs). Niisugusest mõrrast põgenemine on suhteliselt lihtne, kalad leiavad hõlpsasti väljapääsu, väiksema kehakõrgusega kalad (ka jõesilm) pääsevad mõrramaterjali silmadest vabalt läbi.

Foto 2.2.7.6. Mõrd on ühe pujusega (ahenev sissepääs, mis suunab kalu mõrda ja raskendab nende välja pääsemist), sissepääsul on kalaloendur.

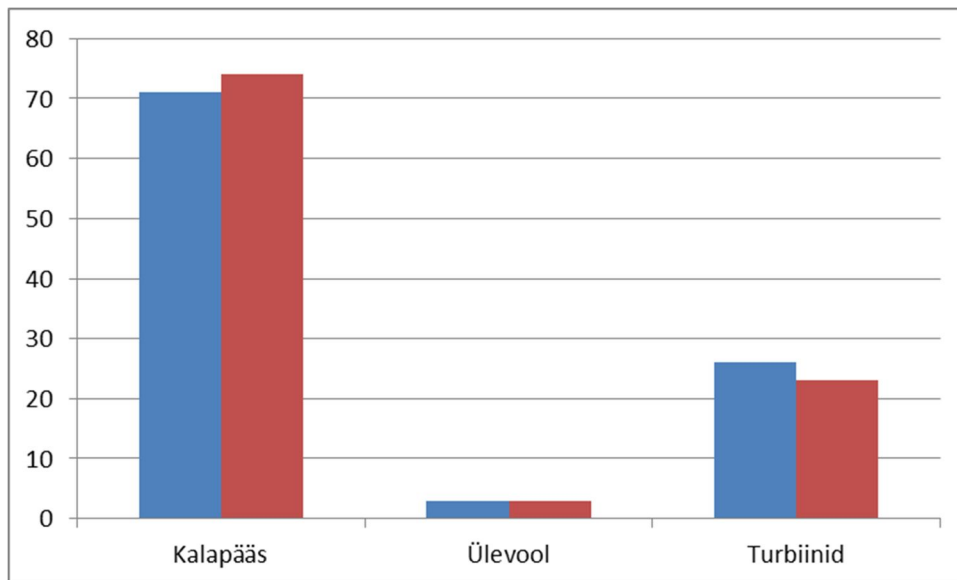
Joonis 2.2.13.b-3. Kalade jaotus eri rändeteede vahel (protsentides) Purtse jõe Sillaoru paisu piirkonnas lõhesmoldide laskuval rändel 2015. aasta maikuus (sinine – jaotus mõrrapüükides; punane – jaotus telemetrilistes uuringutes)

Uuringu tulemused näitasid, et Purtse jõest merre laskuvad lõhesmoldid kasutavad Sillaoru hüdroelektrijaama piirkonnas kõiki kolme alternatiivset rändeteed. Enamus kaladest rändab mööda kalapääsu, väike osa üle paisu ja suhteliselt suur osa läbi elektrijaama turbiinide (joonis 2.2.13.b-3). Telemeetriliselt märgistatud kalade liikumise ja mõrrasaakide põhjal saadud andmed toetasid üksteist, erinevused olid marginaalsed.

Turbiine läbivate kalade nii suur osakaal on tähelepanuväärne, kuna eelduste kohaselt peaksid turbiinikanali sissevoolule ja turbiinide ette paigaldatud võred tagama kalade turbiinidesse sattumise vältimise. Turbiinikanali sissevoolul oli võre normidele vastav, avade laius oli 25 mm. See, et kalad normikohaselt paigaldatud rändetõkke edukalt läbisid, näitab tõsiasja, et tõkkele esitatavad normid ei ole pädevad. Võre, mille avade laius on 25 mm, on lõheliste (ja teiste kalade) noorjarkude turbiinidesse sattumise vältimiseks ilmselgelt liiga hõre, antud norm tuleb ümber vaadata.
