**Meetmest „Vooluveekogude seisundi parandamine (avatud taotlemine)“ ja
„Vooluveekogude seisundi parandamine (investeeringute kava)“ toetust
saanud projektide efektiivsuse hindamine**

Hange 158003, leping nr 4-1.1/15/48-1 aruanne

Töö tellija:
Keskkonnaministeerium

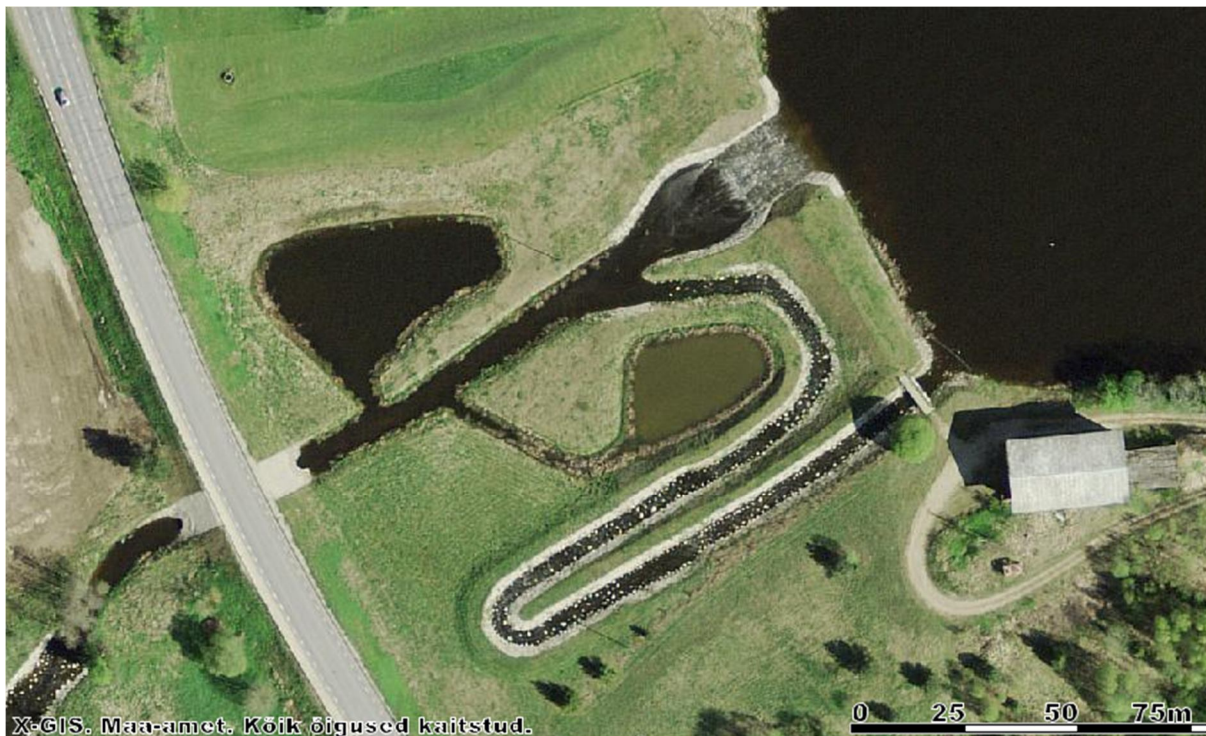
Joonis 1.2.1.a.3. Kälajärve kalapääs on hajuskärestiku tüüpi möödaviik-pääs. Kalapääs on rajatud liigveelasust vasakule.

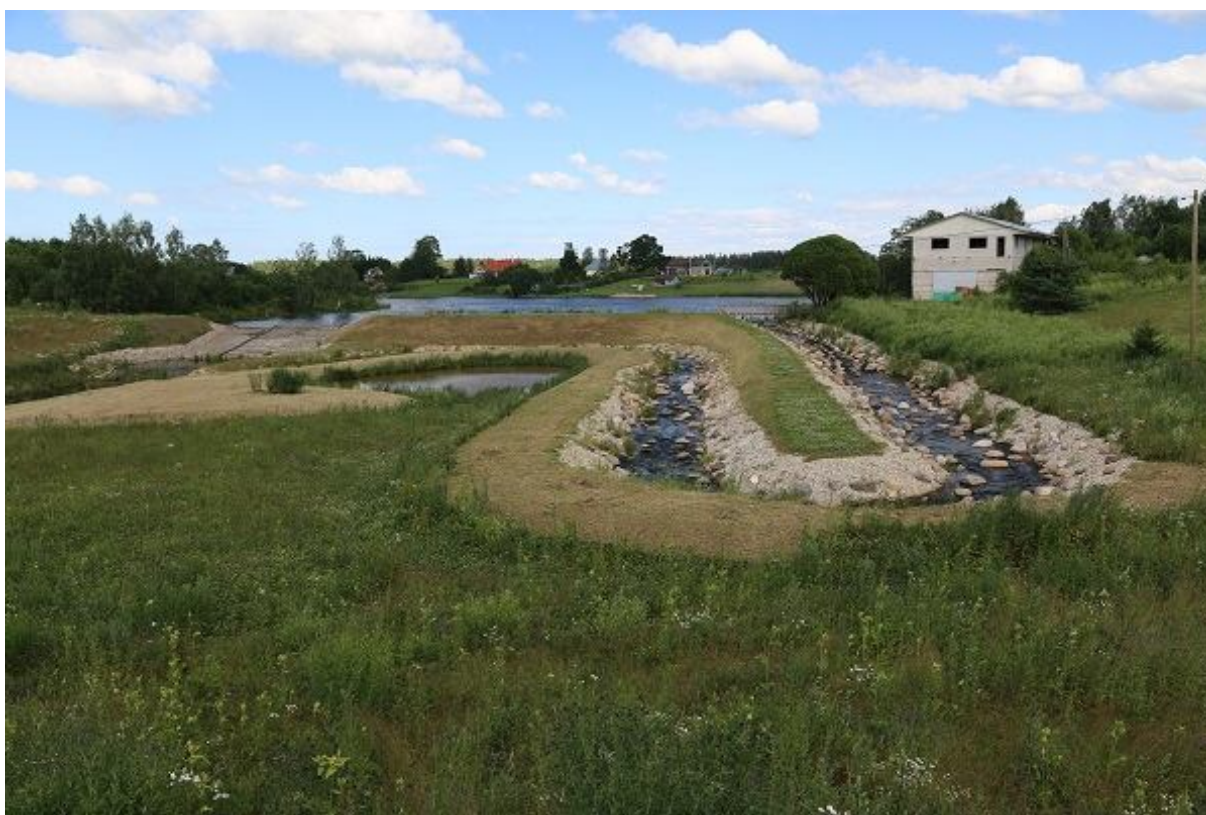
Foto 1.2.1.a.1. Vaade Kälajärve kalapääsule Põlva-Reola mnt-lt. Tagaplaanil vasakul on näha liigveelask (10.07.2014, R. Järvekülg).

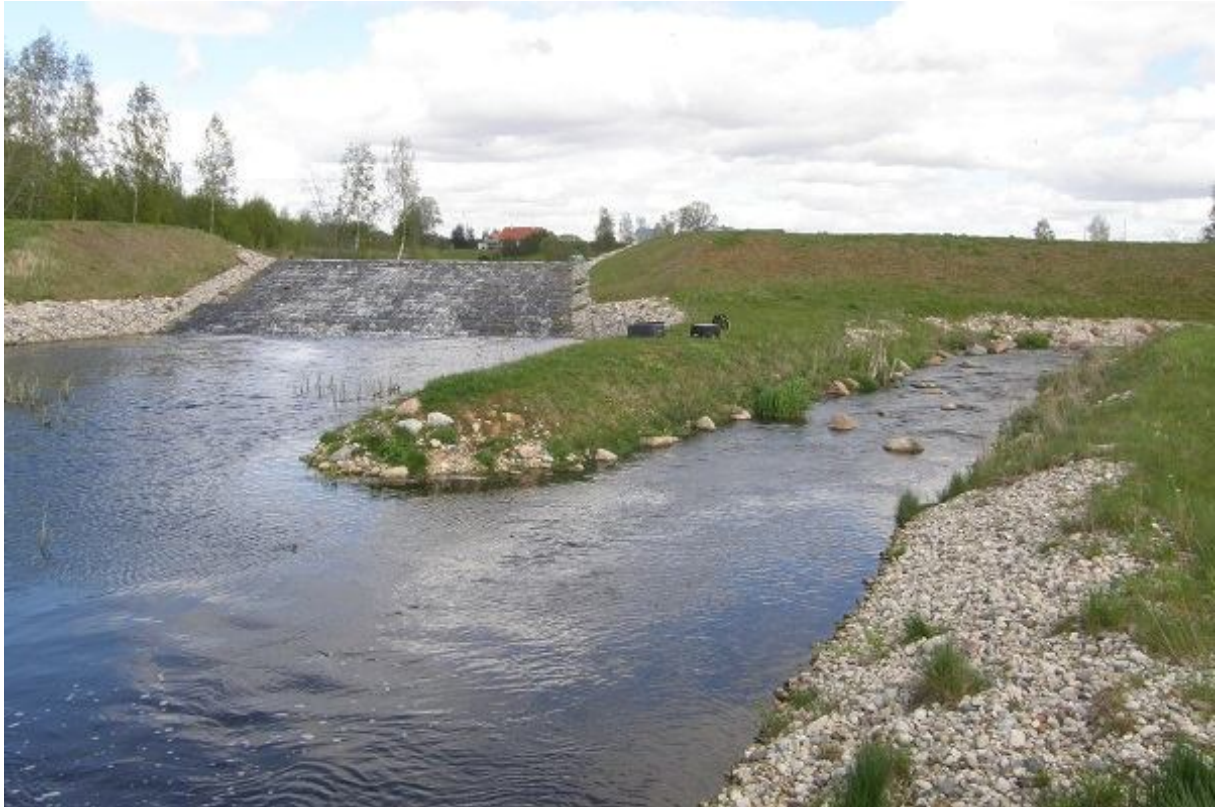
Foto 1.2.1.a.2. Leevi Külajärve kalapääsu väljavool kevadseire perioodil. Nii vaatluse kui läbiviidud kalastiku-uuringute põhjal saab järeldada, et kalapääsu väljavool on tõusval rändel olevate kalade jaoks suhteliselt lihtsalt leitav (13.05.2015, R. Järvekülg).

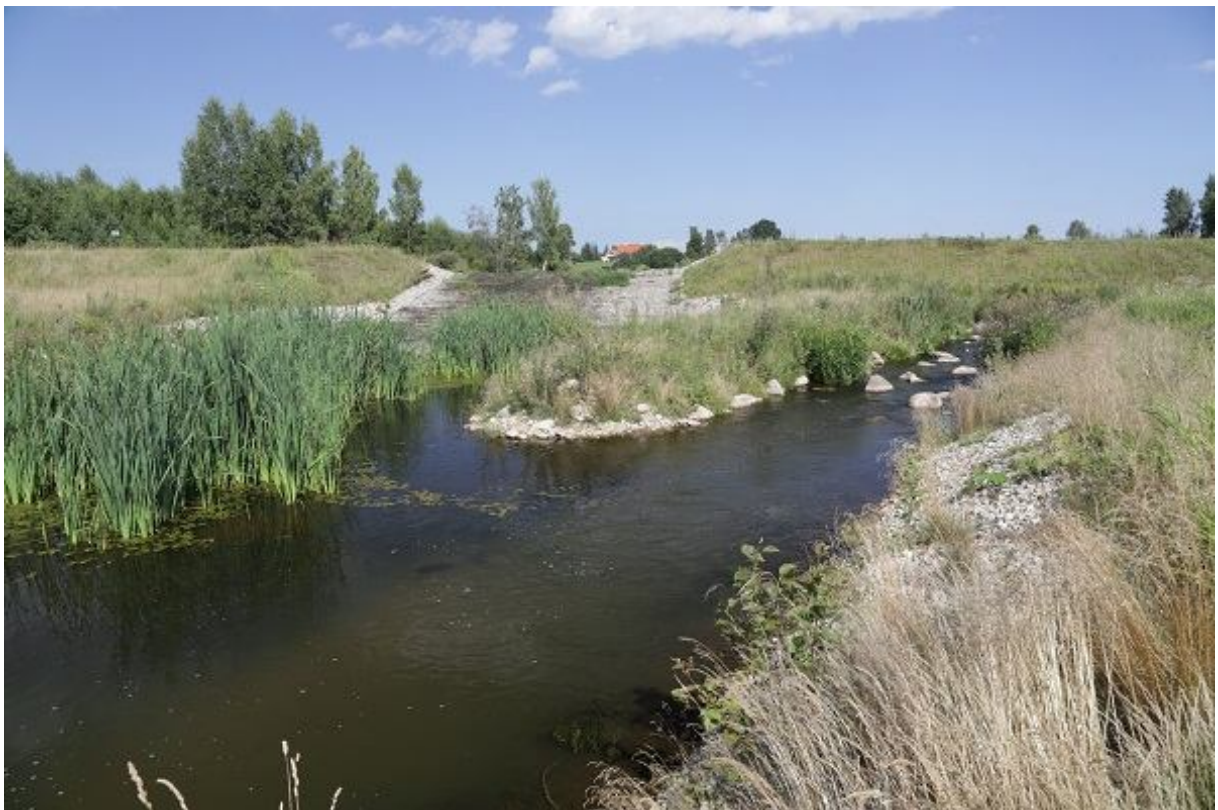
Foto 1.2.1.a.3. Kalapääsu väljavool suvisel madalvee perioodil. Veetaimestiku areng näitab, et enamiku aastast on peavoolu kohaks kalapääs (11.08.2015, R. Järvekülg).

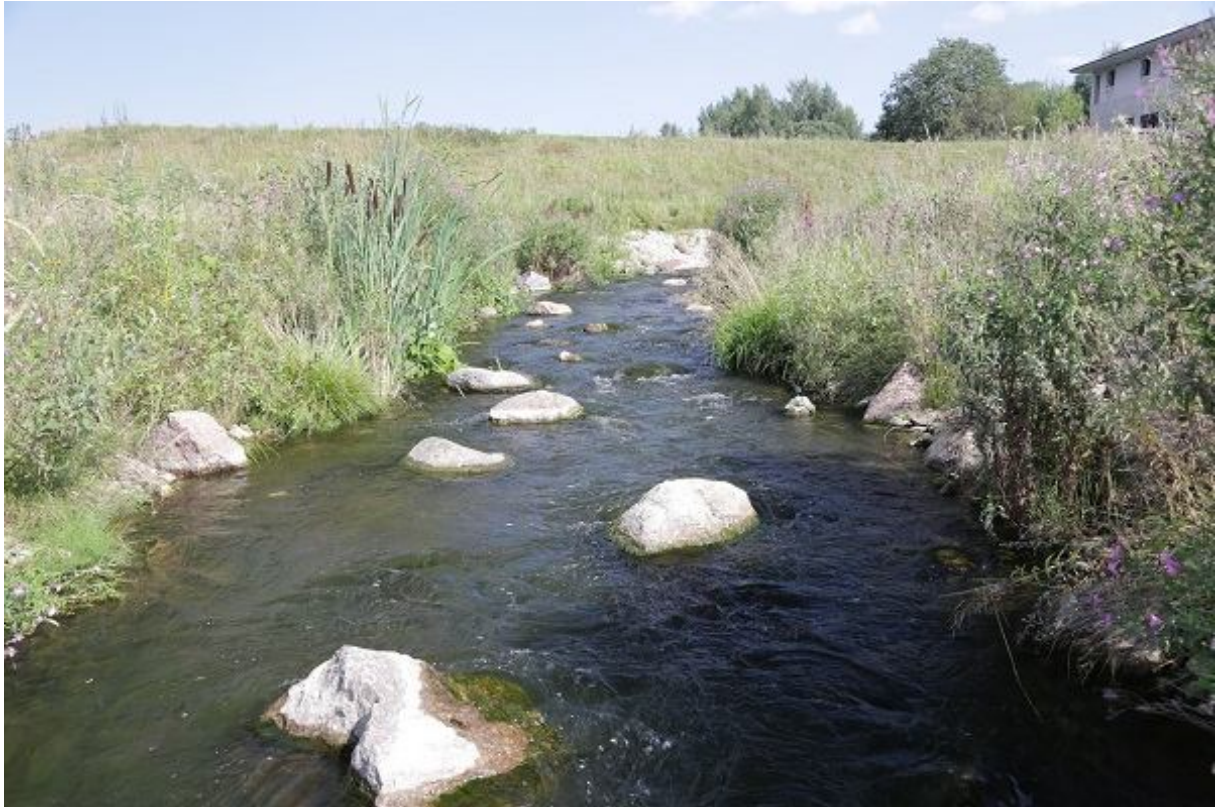
Foto 1.2.1.a.4. Leevi Külajärve kalapääsu alaveepoolne osa, väljavoolust paarkümmend meetrit ülesvoolu (11.08.2015, R. Järvekülg).

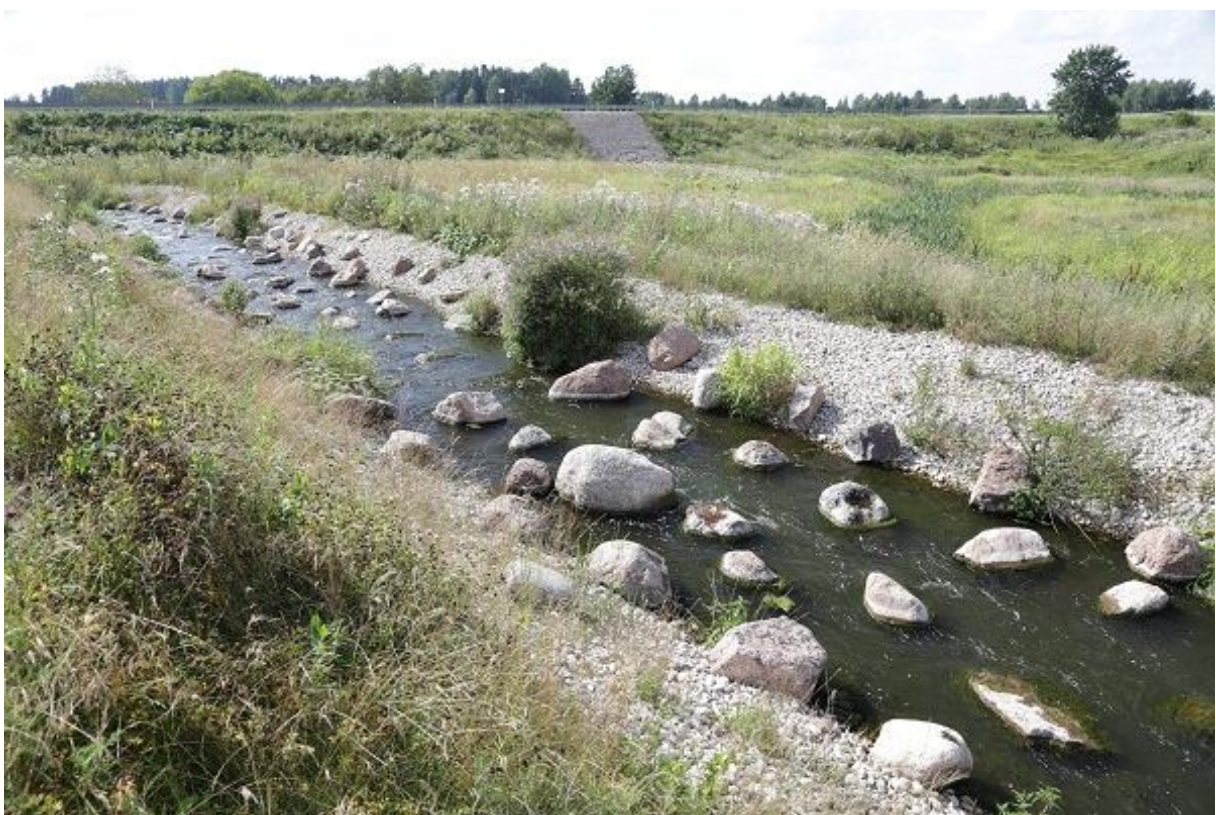
Foto 1.2.1.a.5. Leevi Külajärve kalapääsu keskosa, ca 100 m väljavoolust ülesvoolu (11.08.2015, R. Järvekülg).

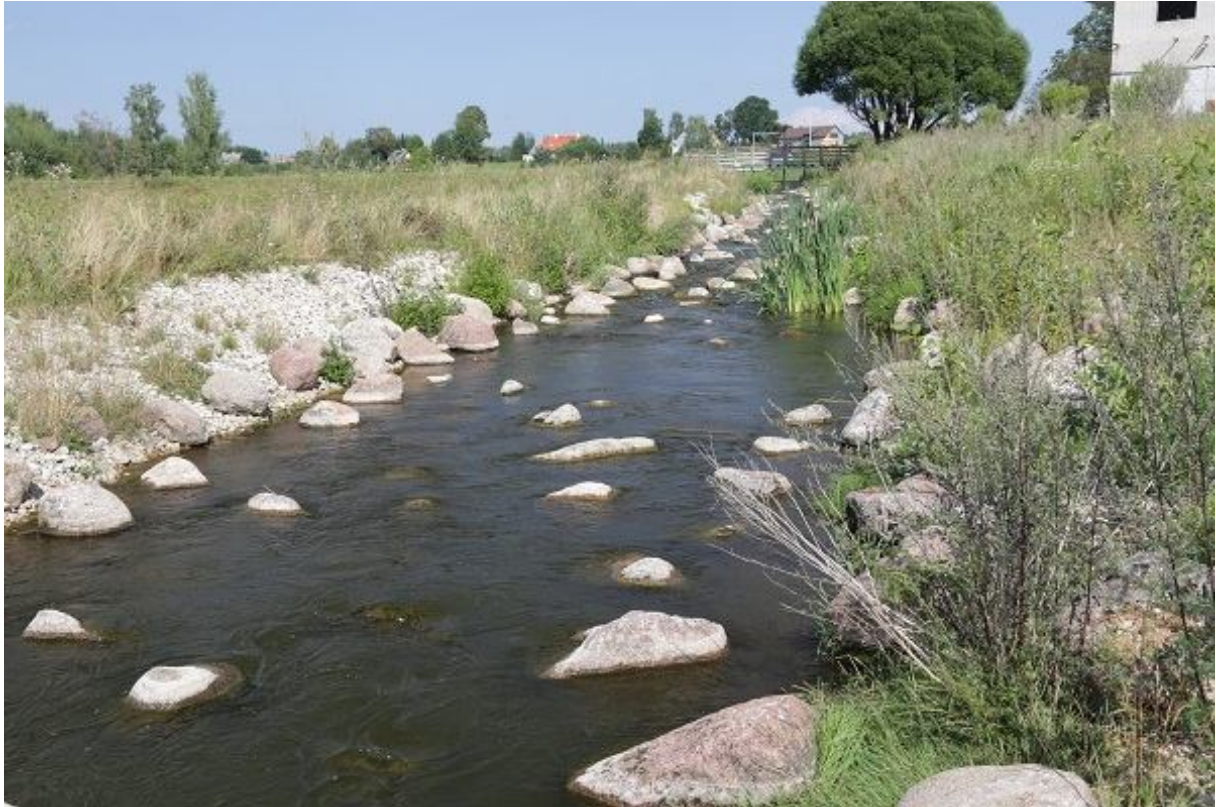
Foto 1.2.1.a.6. Leevi Külajärve kalapääsu ülaveepoolne osa, ca 180 m väljavoolust ülesvoolu. Esiplaanil on väiksema languga ning laiem puhkebassein (11.08.2015, R. Järvekülg).

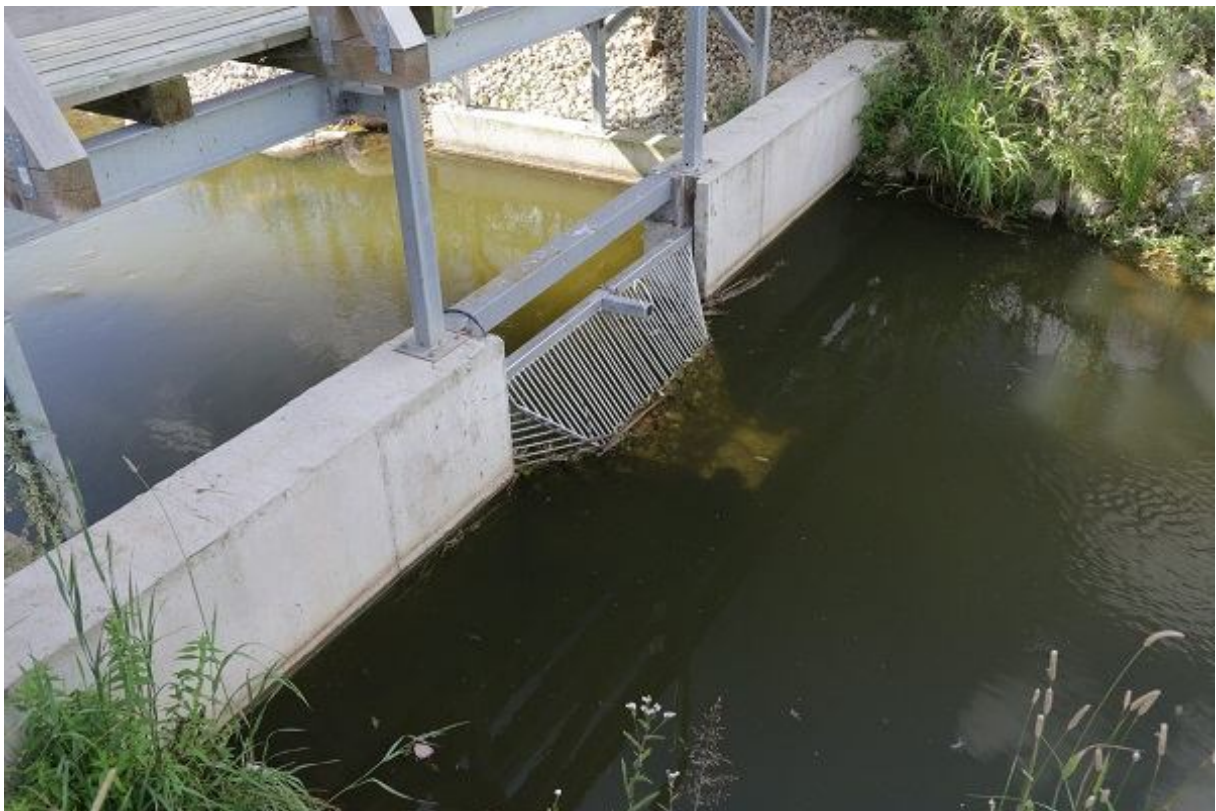
Foto 1.2.1.a.7. Leevi Külajärve kalapääsu sissevooluregulaator, avas on näha kalaloendur (11.08.2015, R. Järvekülg).

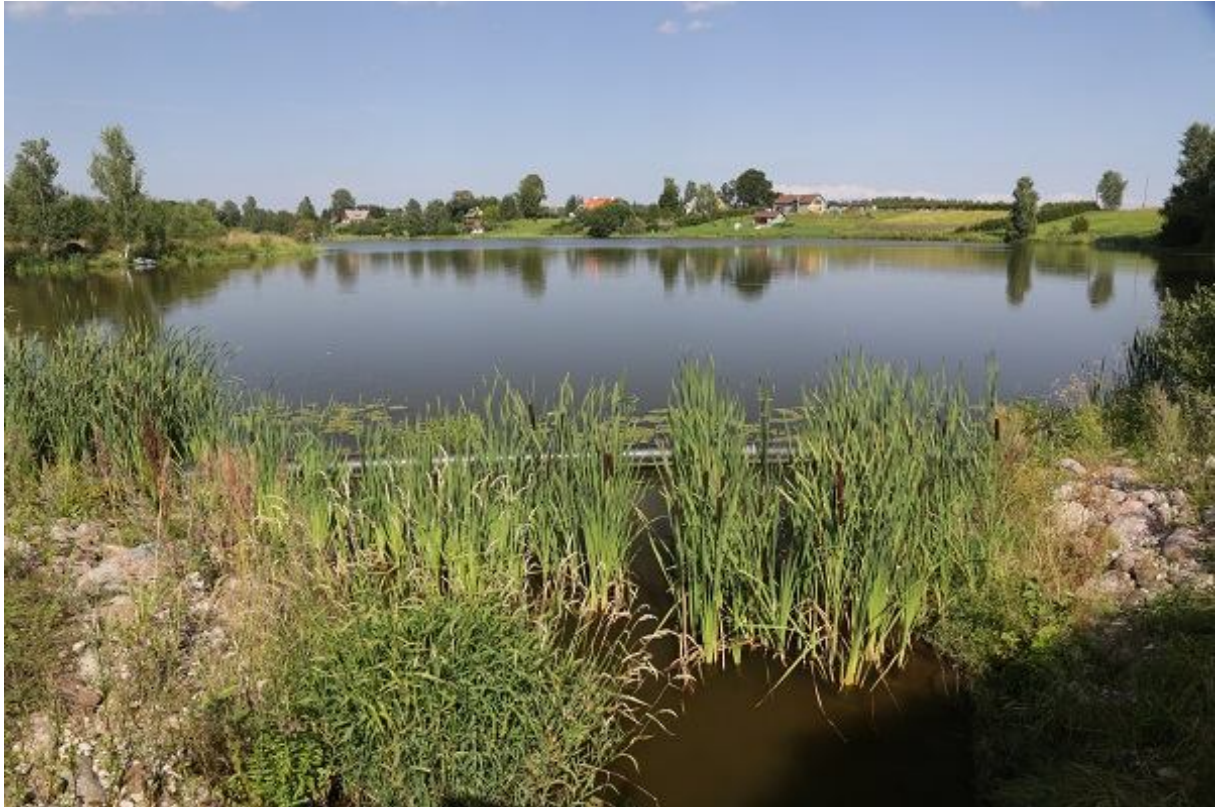
Foto 1.2.1.a.8. Leevi Külajärve kalapääsu sissevool asub regulaatorist veel ca 10 m ülesvoolu. Sissevooluavasse kogeneb setteid ja ava hakkab taimestikku täis kasvama. Tagaplaanil Külajärv (11.08.2015, R. Järvekülg).

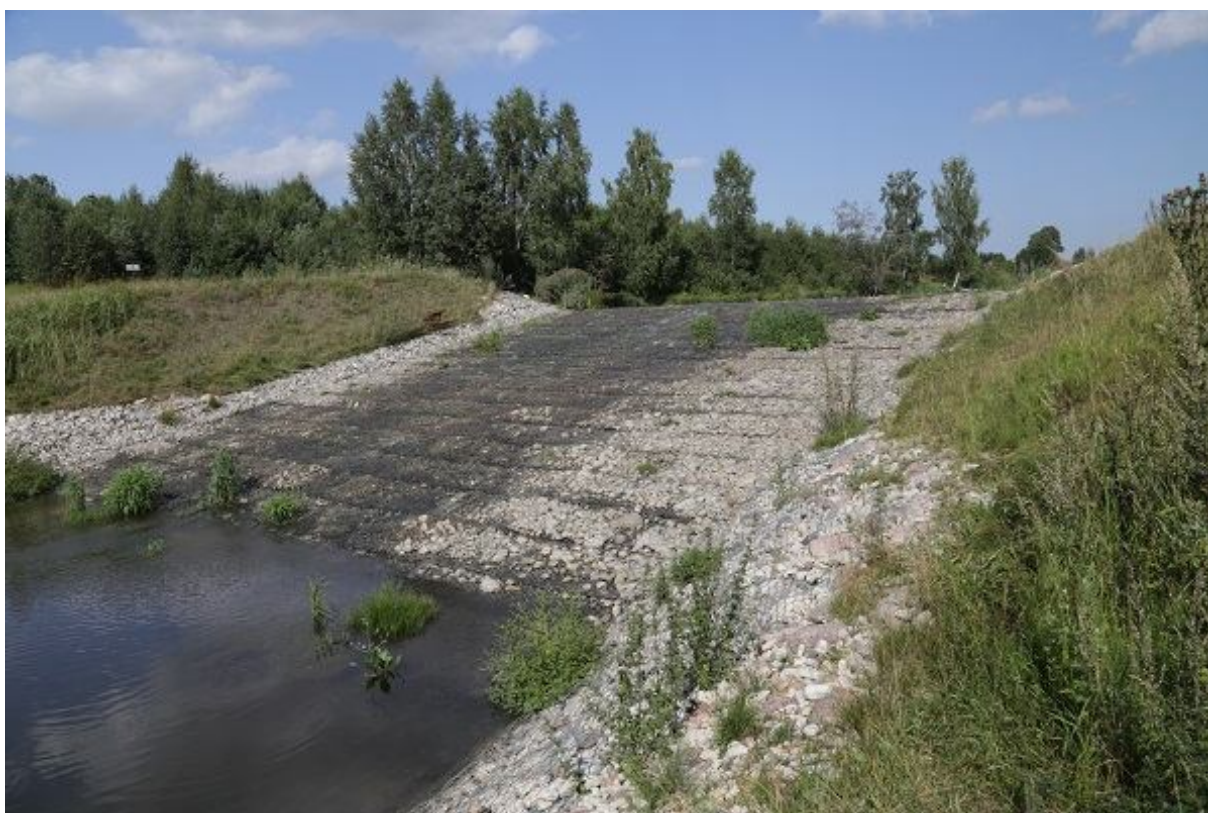
Foto 1.2.1.a.11. Leevi Külajärve liigveelask. Kalade laskumine liigveelasu kaudu on veerohkel ajal ohutu, veevaesel ajal võivad kalad kivide vahele takerdudes hukkuda, kuid enamasti kalad väga õhukeses veekihis üle liigveelasu laskumist väldivad (11.08.2015, R. Järvekülg).

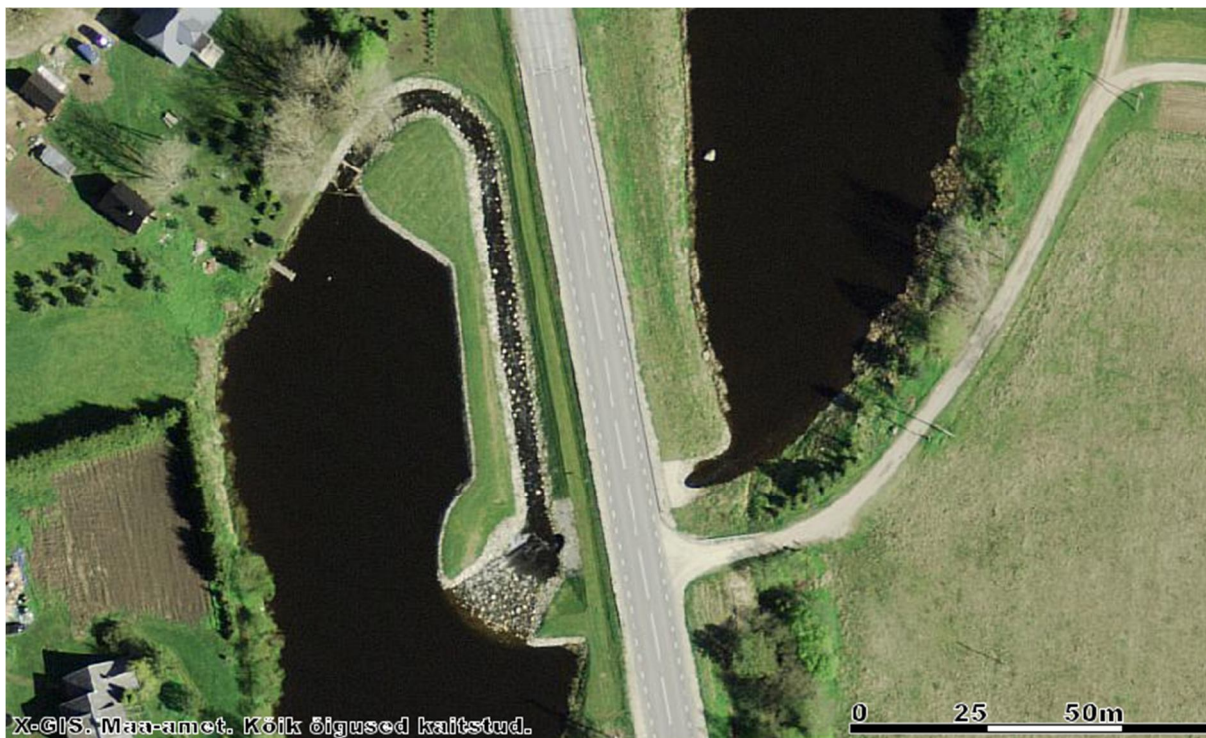
Joonis 1.2.1.b.3. Kalapääsu sissevool asub Veskijärve põhjatipus. Kalapääsu väljavool paikneb vahetult liigveelasu juures, seetõttu on tõusval rändel olevatel kaladel kalapääsu leidmine lihtne ka suurte äravooluhulkade korral. Kalapääs on hajuskärestiku tüüpi möödaviik-pääs.

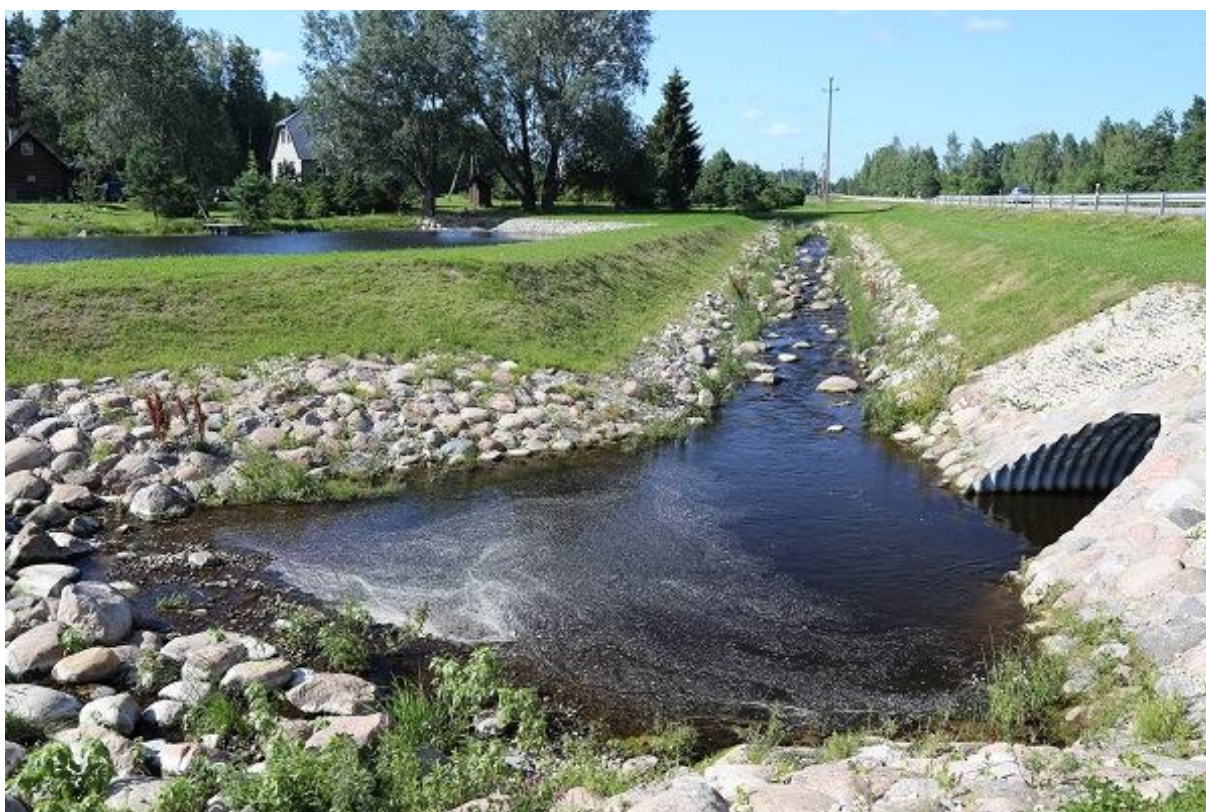
Foto 1.2.1.b.1. Vaade Leevi Veskijärve kalapääsule alavee poolt liigveelasu alt. Paijärv jääb fotol vasakule, paremale jääb Põlva-Reola mnt (10.07.2014, R. Järvekülg).

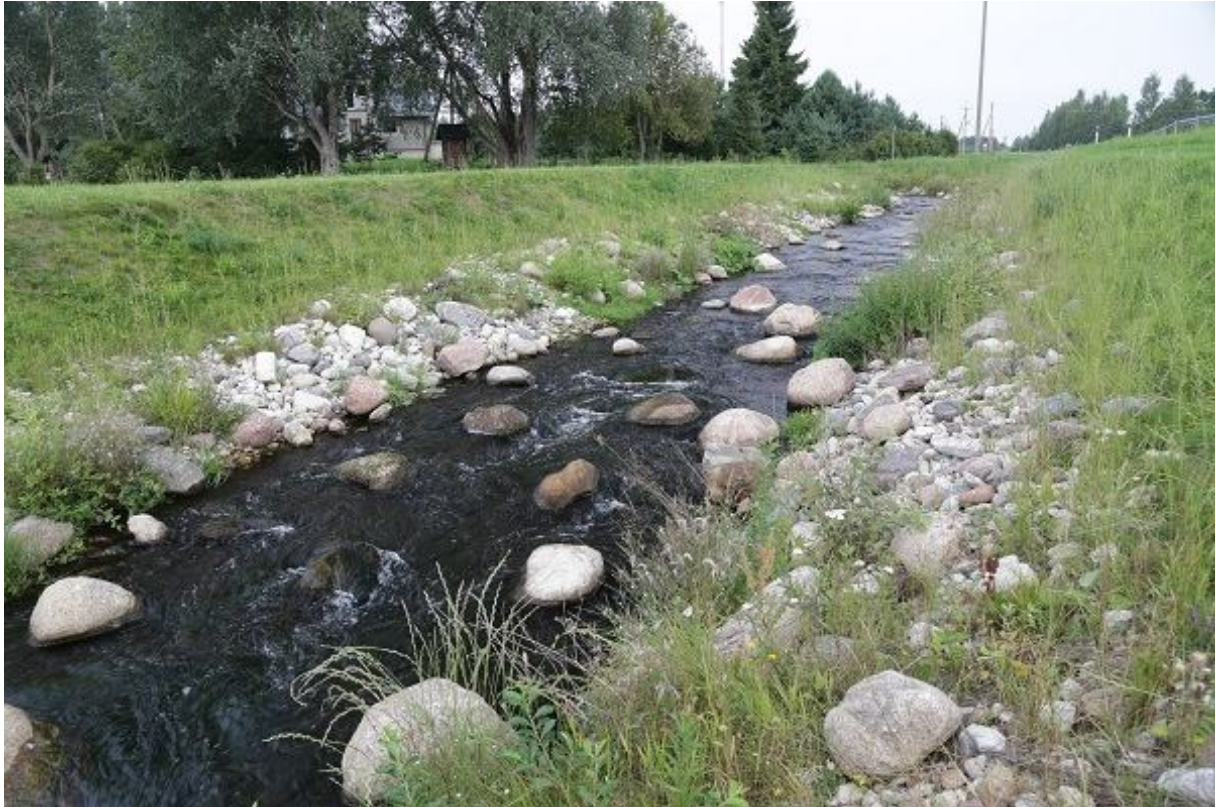
Foto 1.2.1.b.2. Veskijärve kalapääsu alaveepoolne osa (10.07.2014, R. Järvekülg).

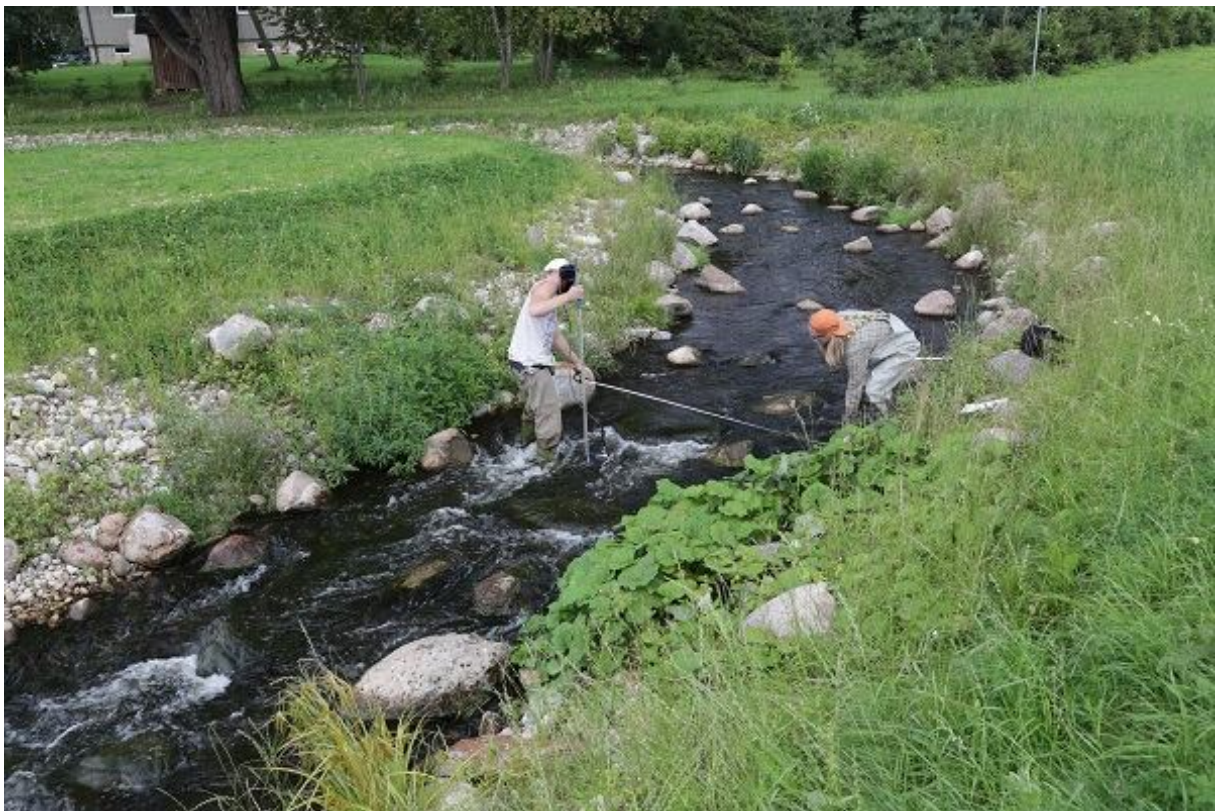
Foto 1.2.1.b.3. Veskijärve kalapääsu keskosa. Hüdrauliliste tingimuste kirjeldamine kalapääsul sisaldas voolukiiruste mõõtmist kiirevoolulistes kohtades (10.07.2014, R. Järvekülg).

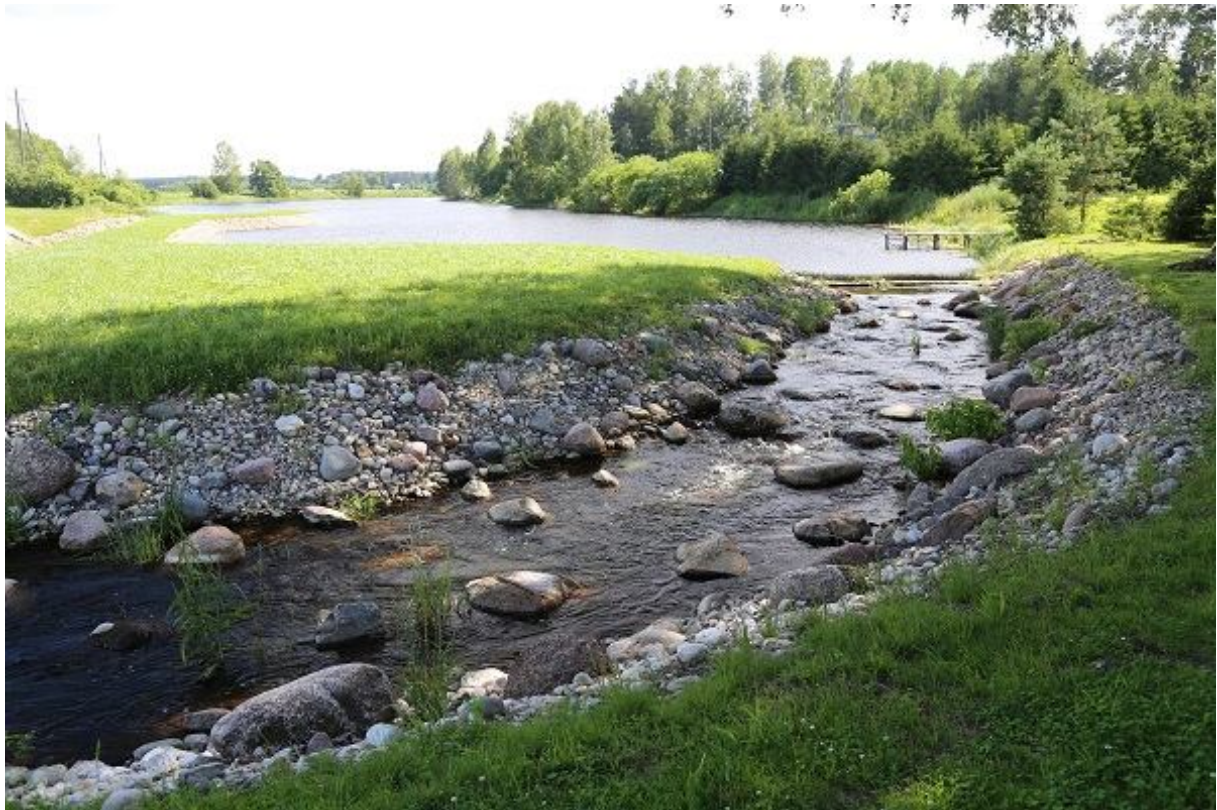
Foto 1.2.1.b.4. Kalapääsu ülaosa ja sissevool, taga Veskijärv (10.07.2014, R. Järvekülg).

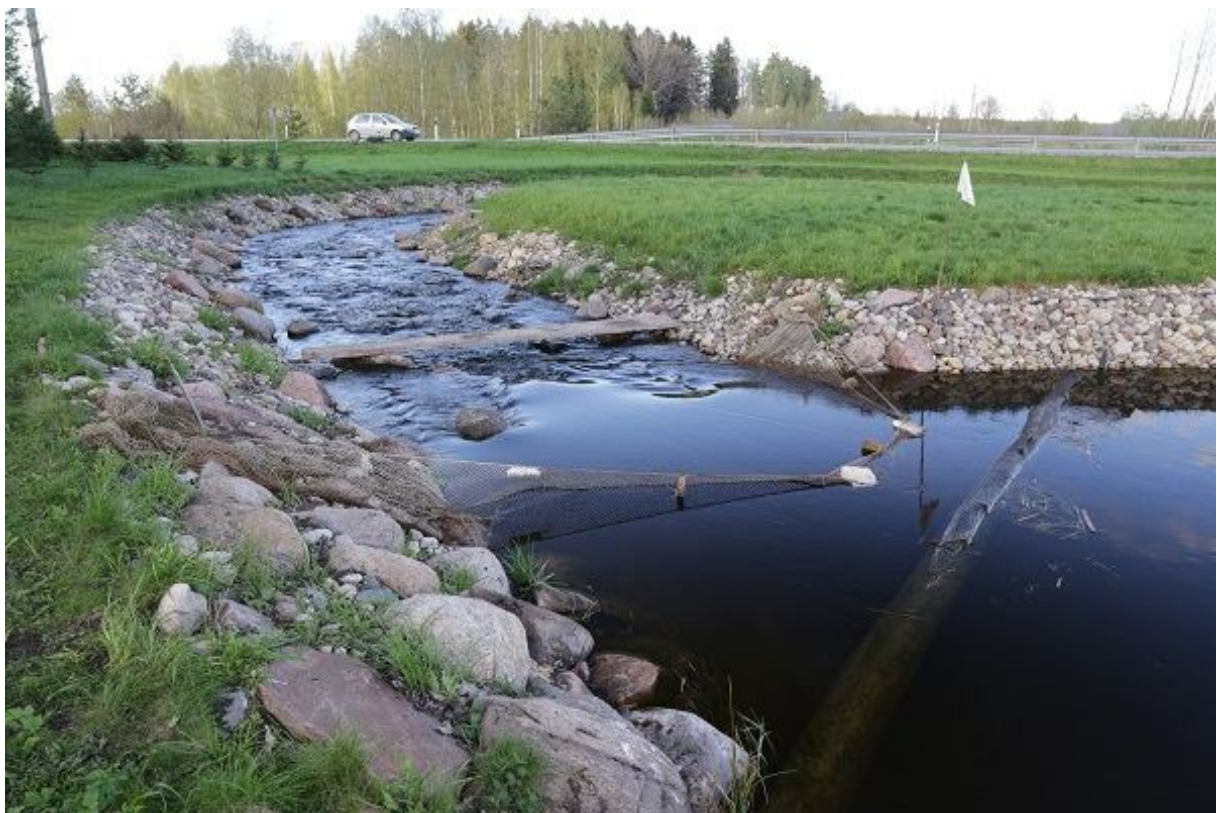
Foto 1.2.1.b.5. Mõrd Veskijärve suudmes. Mõrrapüüke tehti perioodil 21.04.-05.06.2015 kokku 45 päeva jooksul ning registreeriti kokku 5984 kala (08.05.2015, R. Järvekülg).

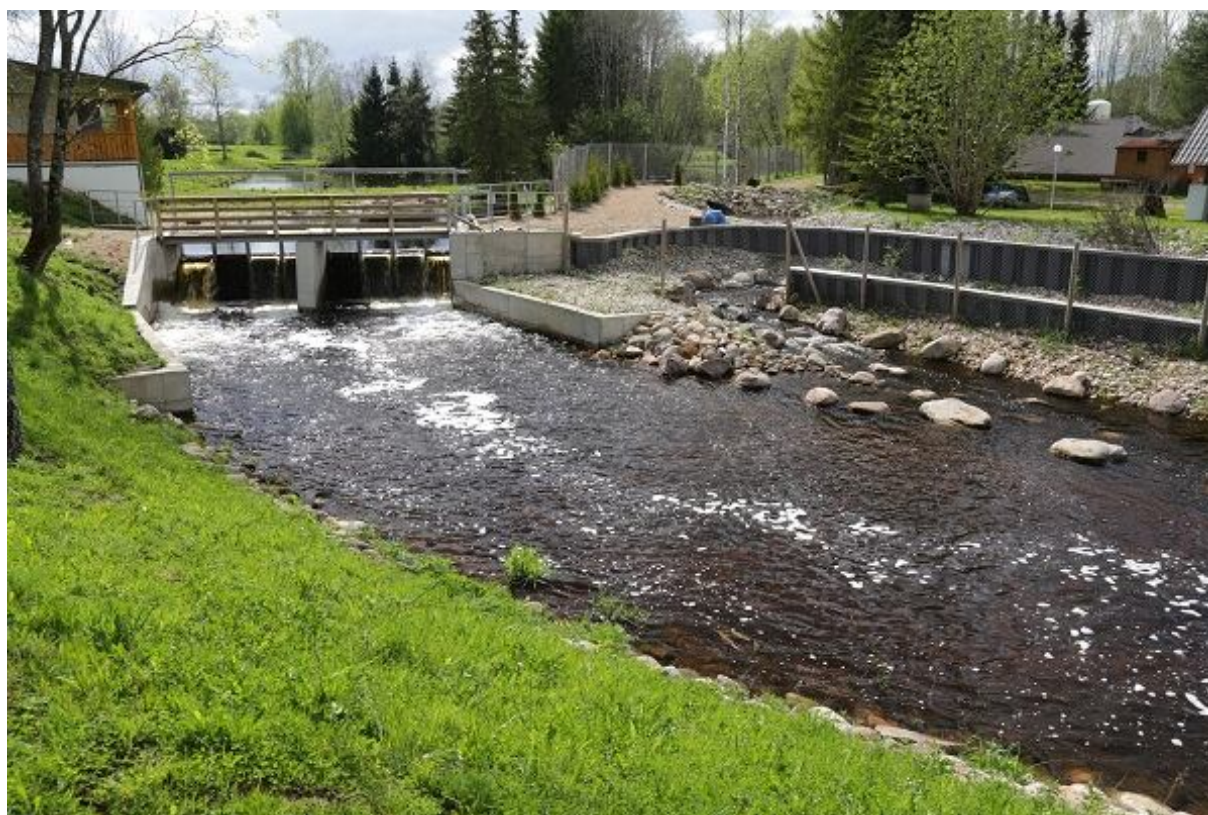
Foto 1.2.2.2. Karilatsi paisu alune jõeosa veerohkel ajal. Kalapääsu leidmine on kaladele suhteliselt lihtne, kalapääs on kaladele normaalselt läbitav. Fotol paremal kalapääsu väljavool, vasakul liigveelask (08.05.2014, R. Järvekülg).

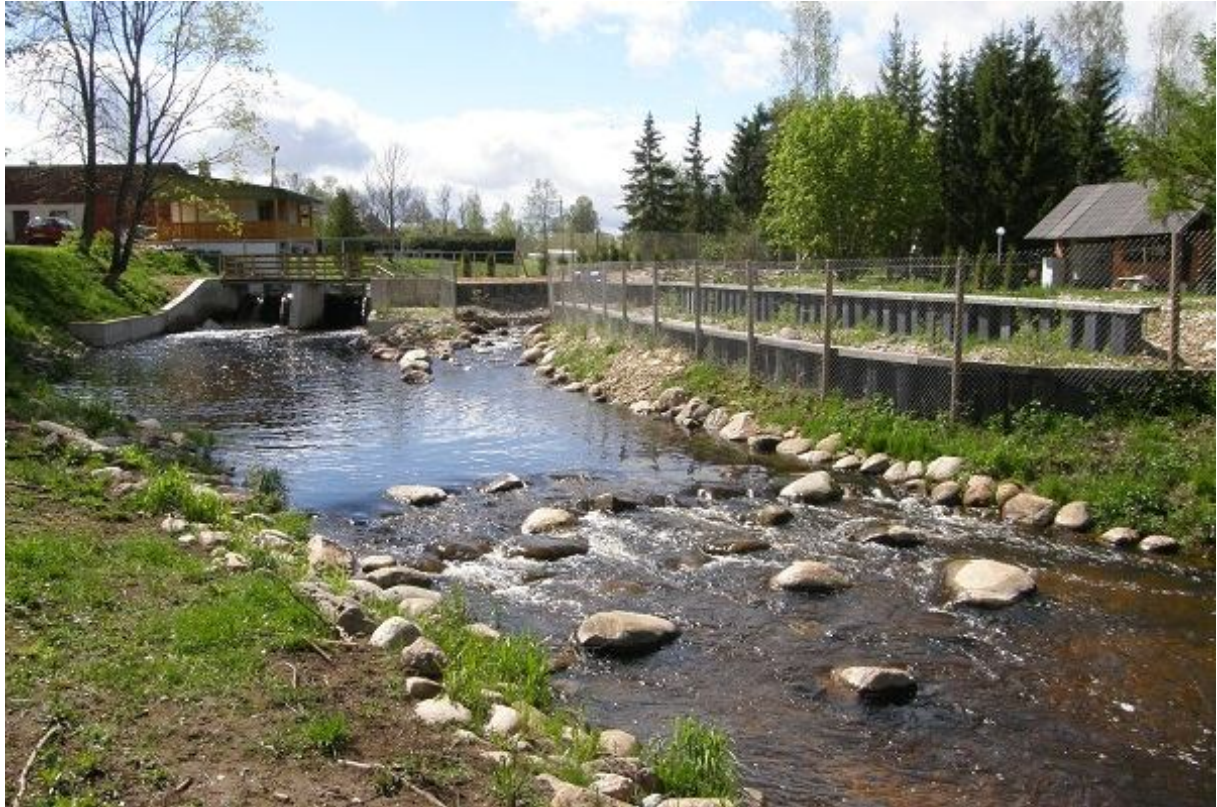
Foto 1.2.2.3. Karilatsi paisu alune jõeosa ajal, mil jõe äravool on kahanenud alla 1 m³/s. Kalamajndis veevõtt ei põhjusta veel vee liigvähendamist. Kalad on võimelised kalapääsuni tõusma ning seda läbima (13.05.2014, R. Pihu).

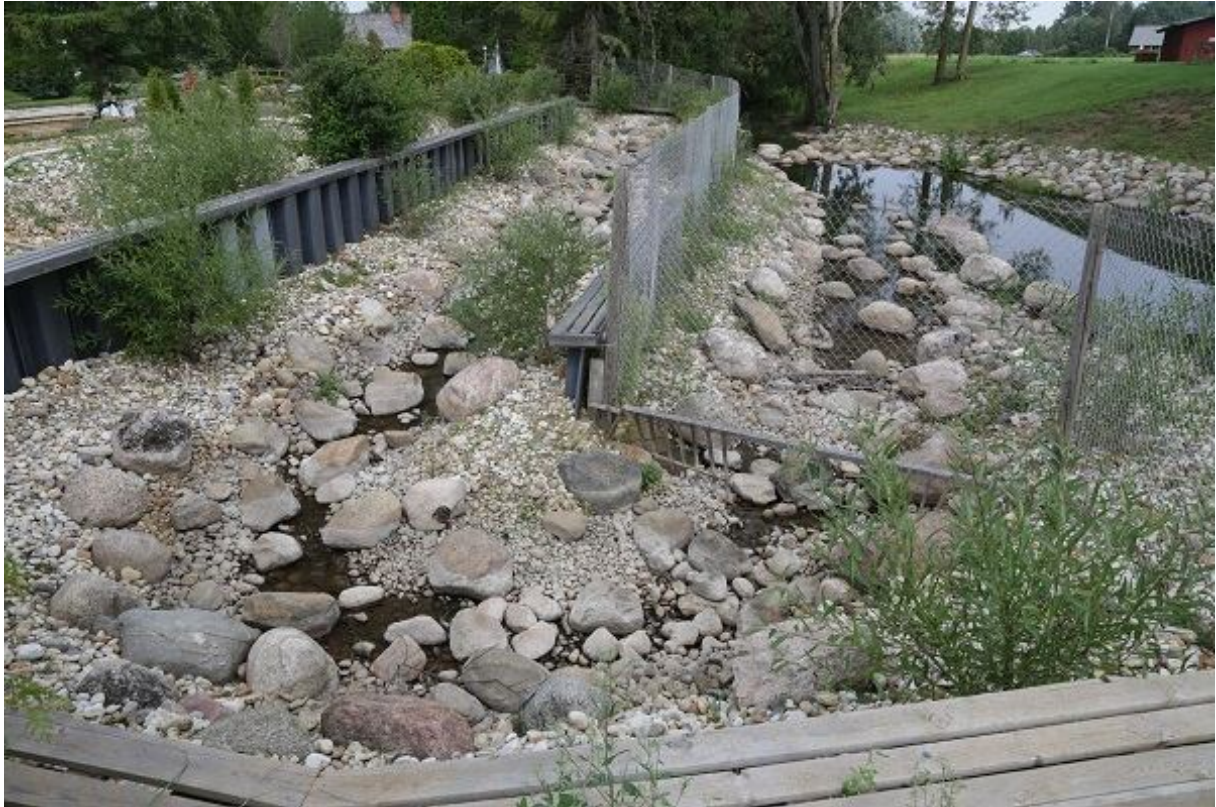
Foto 1.2.2.5. Karilatsi kalapääsu alumine osa madalvee ajal. Vooluhulk kalapääsus on $< 1 \text{ l/s}$ (12.08.2015, R. Järvekülg).

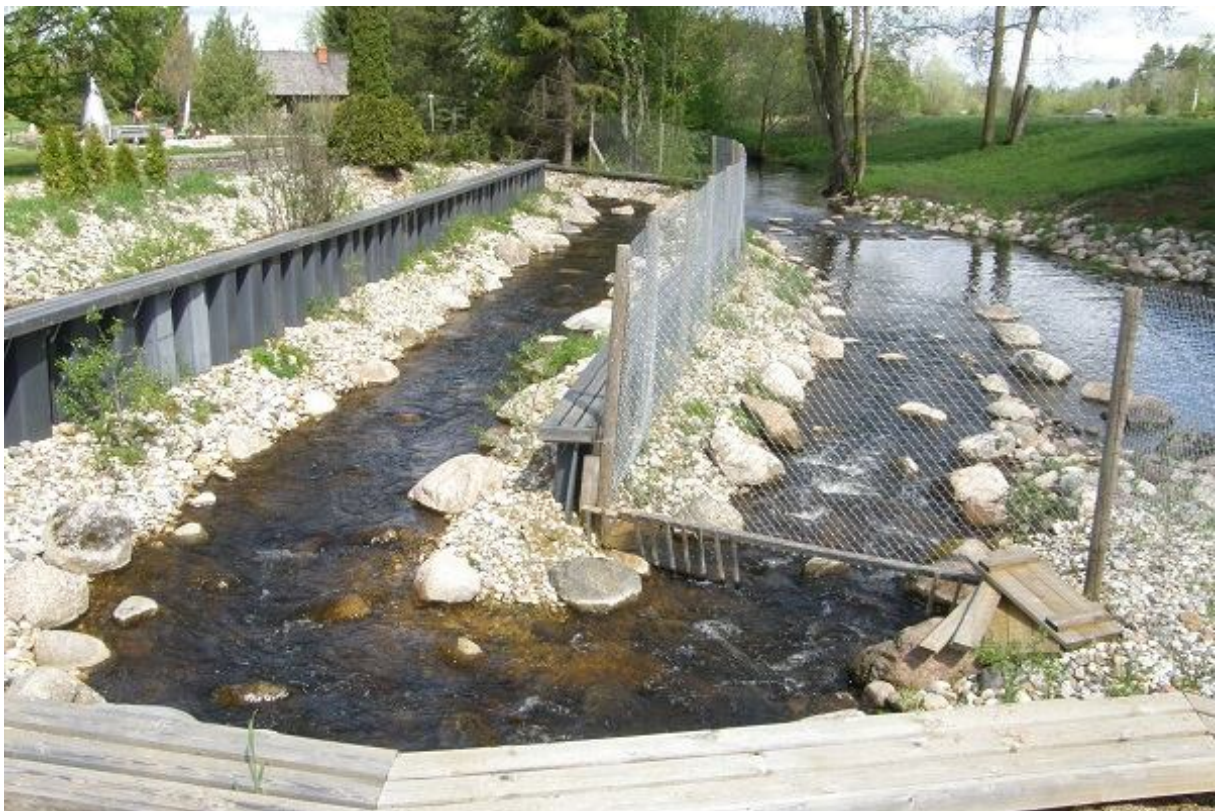
Foto 1.2.2.6. Karilatsi kalapääsu alumine osa 13.05.2015. Kalapääsu vooluhulk on lähedane projektijärgsele (R. Pihu).

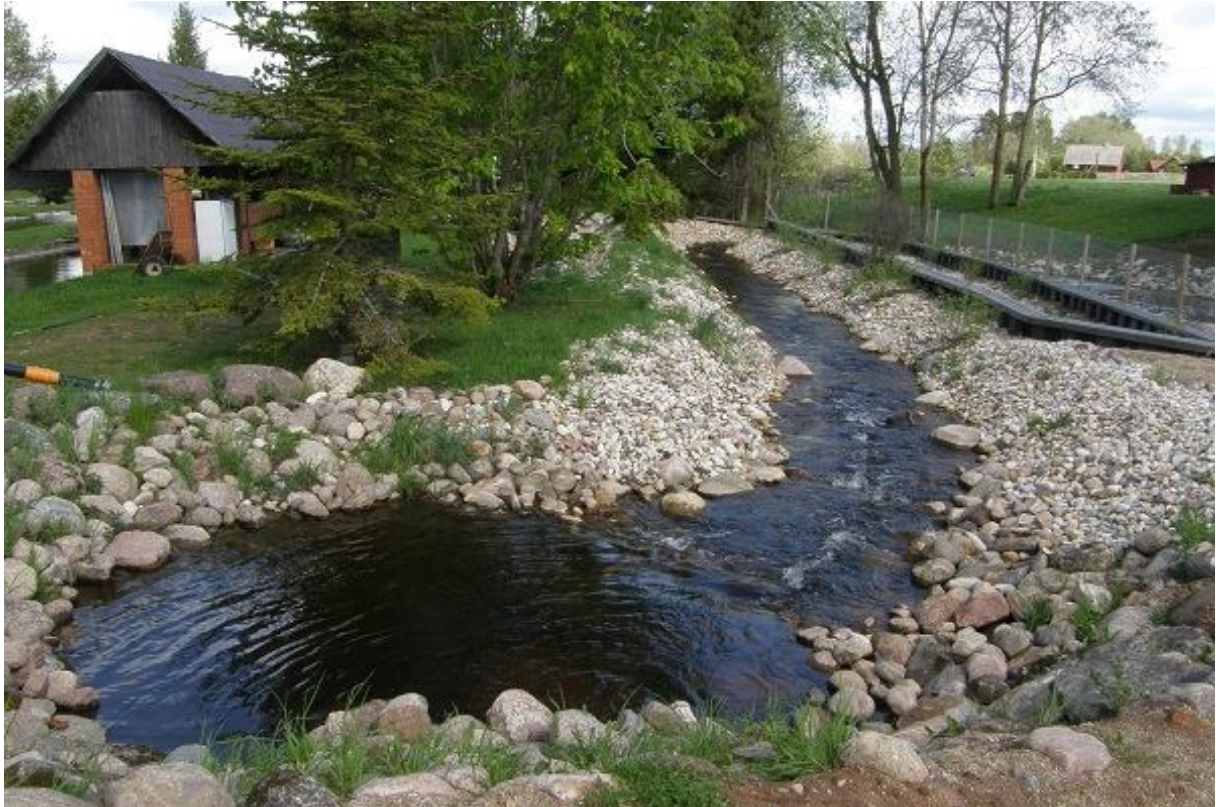
Foto 1.2.2.7. Karilatsi kalapääsu ülaosa 13.05.2015. Kalapääsu vooluhulk on lähedane projektijärgsele, vee liigvähendamist ei toimu (R. Pihu).

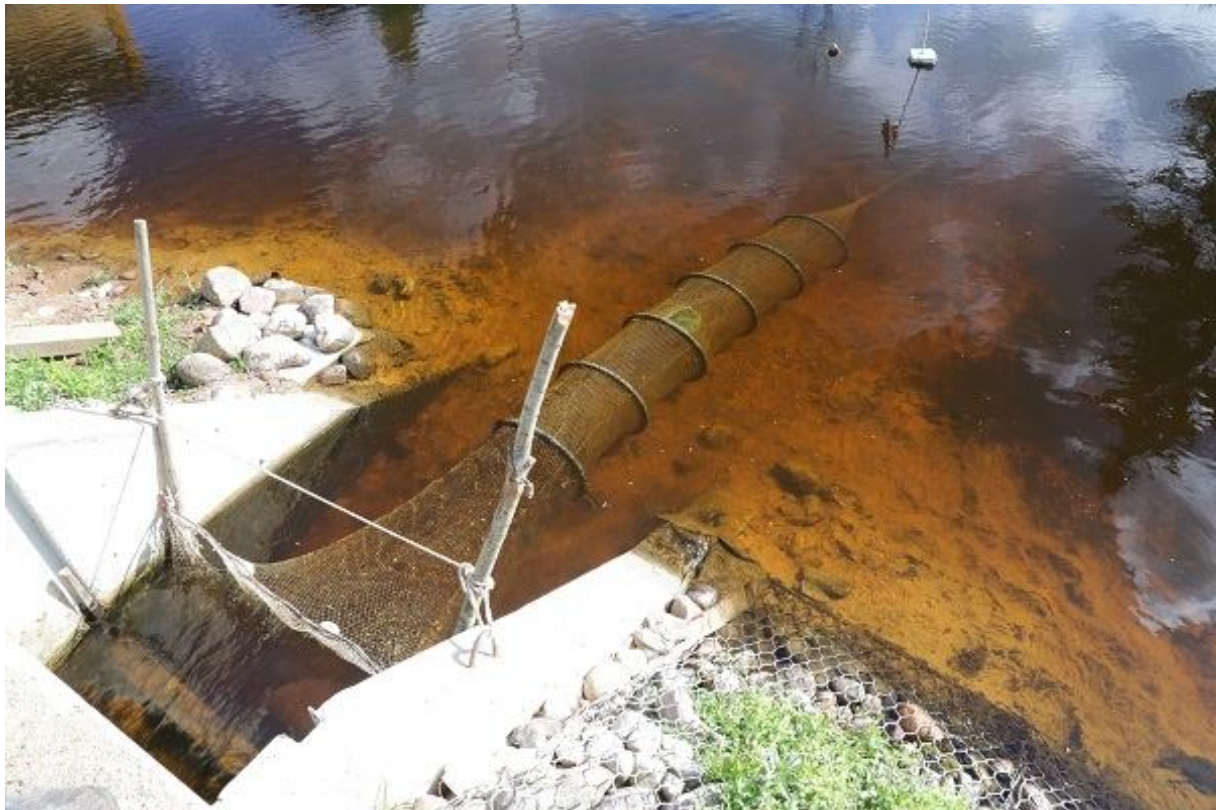
Foto 1.2.2.9. Kalade rännet Karilatsi kalapääsul seirati kevad perioodil 21.04.-04.06.2015, kokku 44 päeva jooksul. Kalapääsu sissevool oli suletud mõrraga, kokku registreeriti mõrras 6 kalaliiki ja 2246 isendit (08.05.2015, R. Järvekülg).
