**Meetmest „Vooluveekogude seisundi parandamine (avatud taotlemine)“ ja
„Vooluveekogude seisundi parandamine (investeeringute kava)“ toetust
saanud projektide efektiivsuse hindamine**

Hange 158003, leping nr 4-1.1/15/48-1 aruanne

Töö tellija:
Keskkonnaministeerium

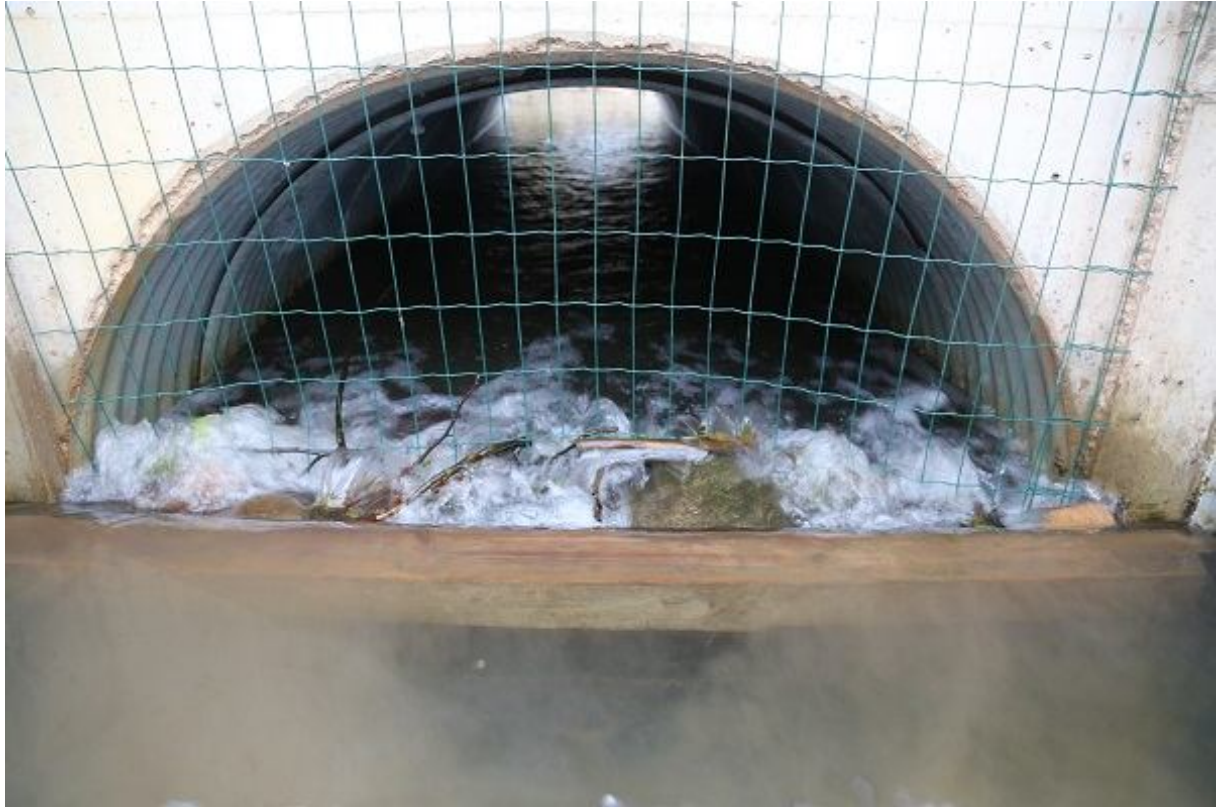
Foto 1.2.2.11. Karilatsi kalapääsu sissevool kalade sügisrände perioodil. Kalapääsu sissevoolu ees on varjad ja lisaks on varjadest kõrgemal ees metallvõrk. Kalade läbipääs on välistatud (29.11.2015, A. Sinimets).

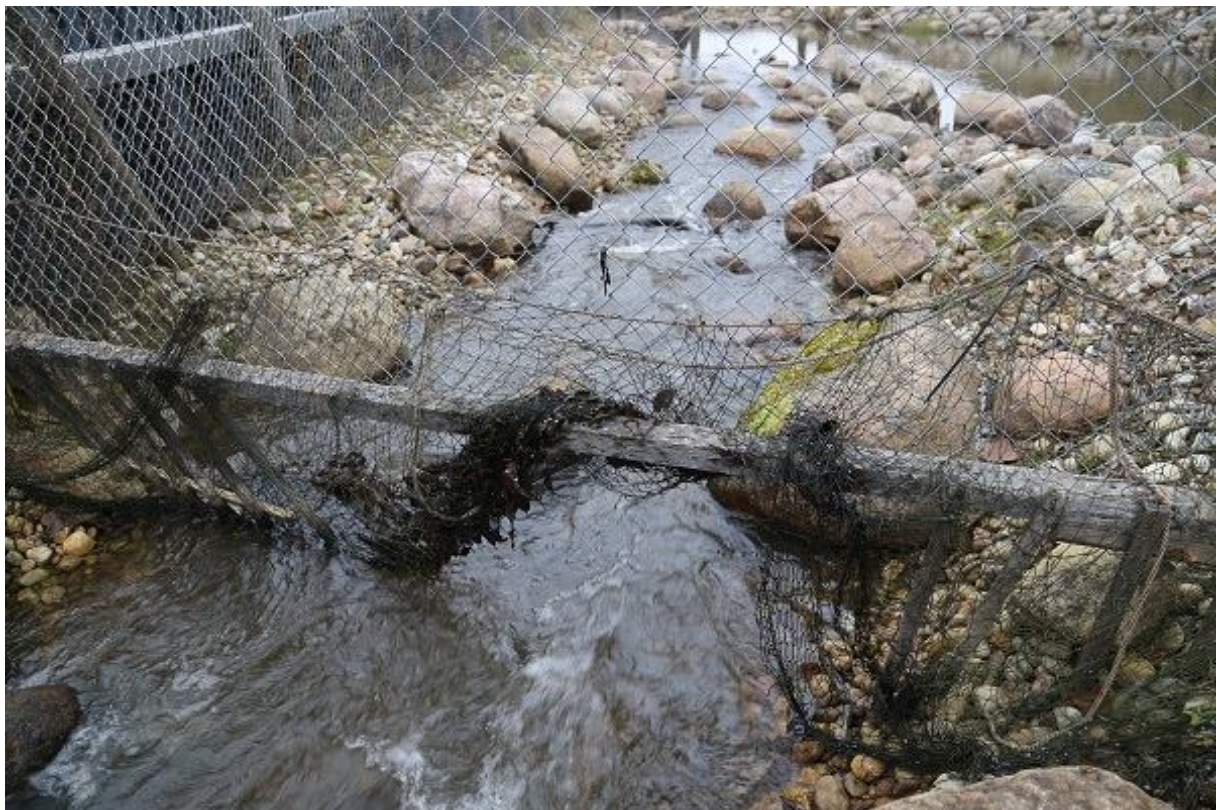
Foto 1.2.2.12. Karilatsi kalapääsu väljavool kalade sügisrände perioodil. Kalapääsu väljavool on suletud võrkudega, ajutiselt on võrk osaliselt üles tõstetud (29.11.2015, A. Sinimets).

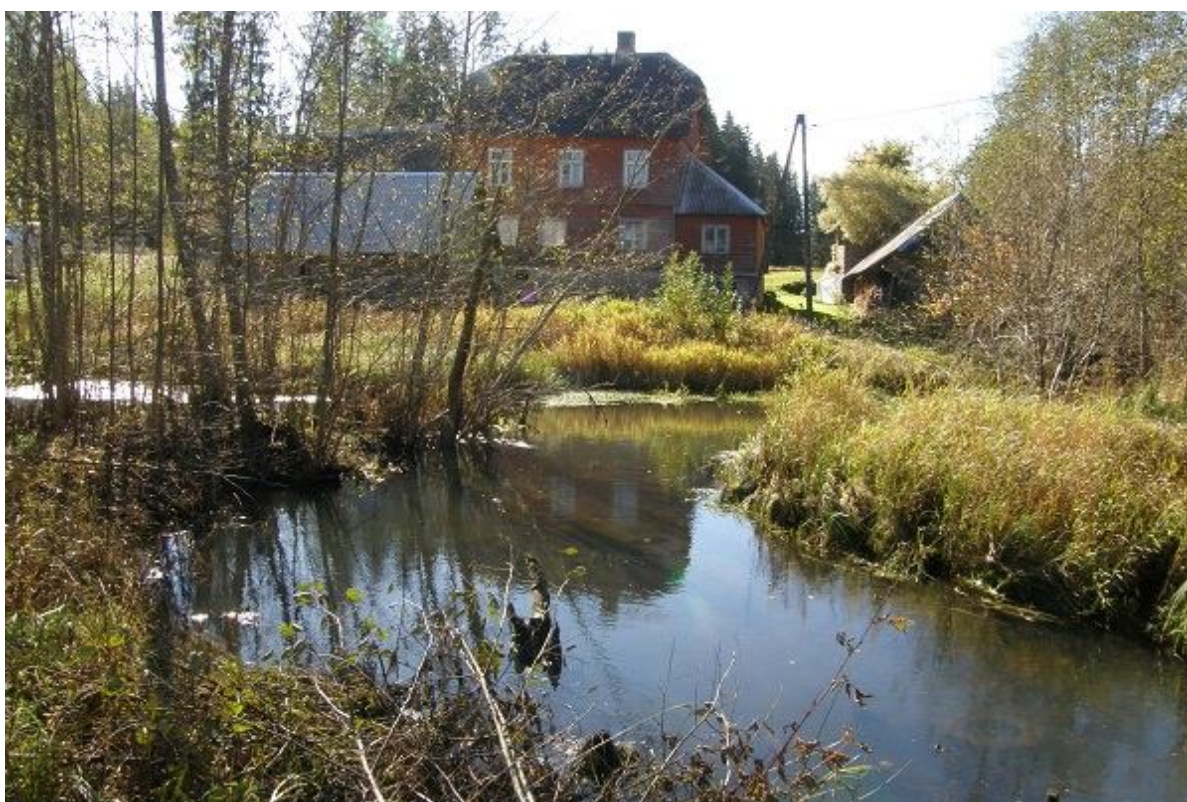
Foto 1.2.3.3. Probleemseks kohaks kalade tõusval rändel on koht, kus kalapääsu väljavooluharu ja liigveelasu alt tulev jõesäng kokku saavad. Fotol vasakul kalapääsu väljavoolu-haru, paremale käänab jõesäng. Kui jõesängi vooluhulk on oluliselt suurem kui kalapääsu vooluhulk, tõuseb enamik kalu jõeharu pidi liigveelasu alla (30.09.2015, R. Pihu).

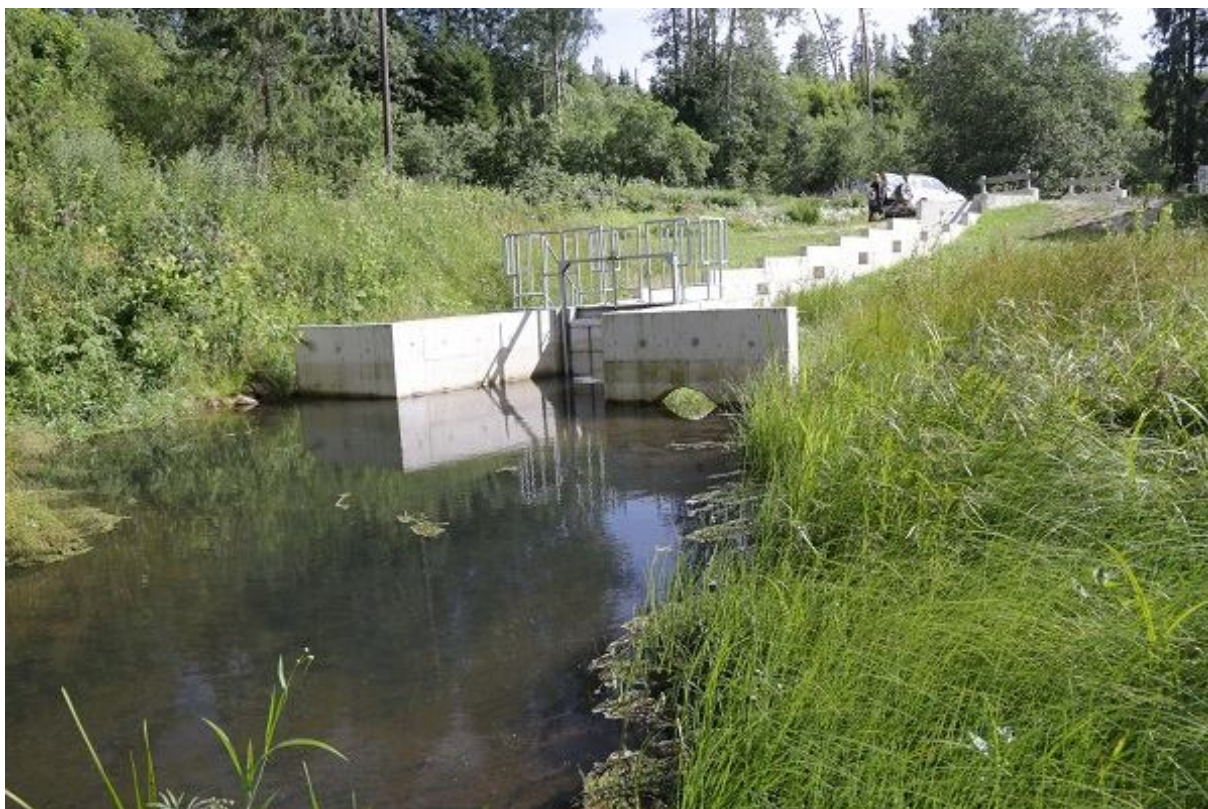
Foto 1.3.3.4. Roti kalapääsu väljavool ja alumine osa. Veetäide kalapääsu väljavoolul on piisav. Kaladel, kes kalapääsu alla jõuavad, on kalapääsu sisenemine lihtne (21.07.2015, R. Järvekülg).

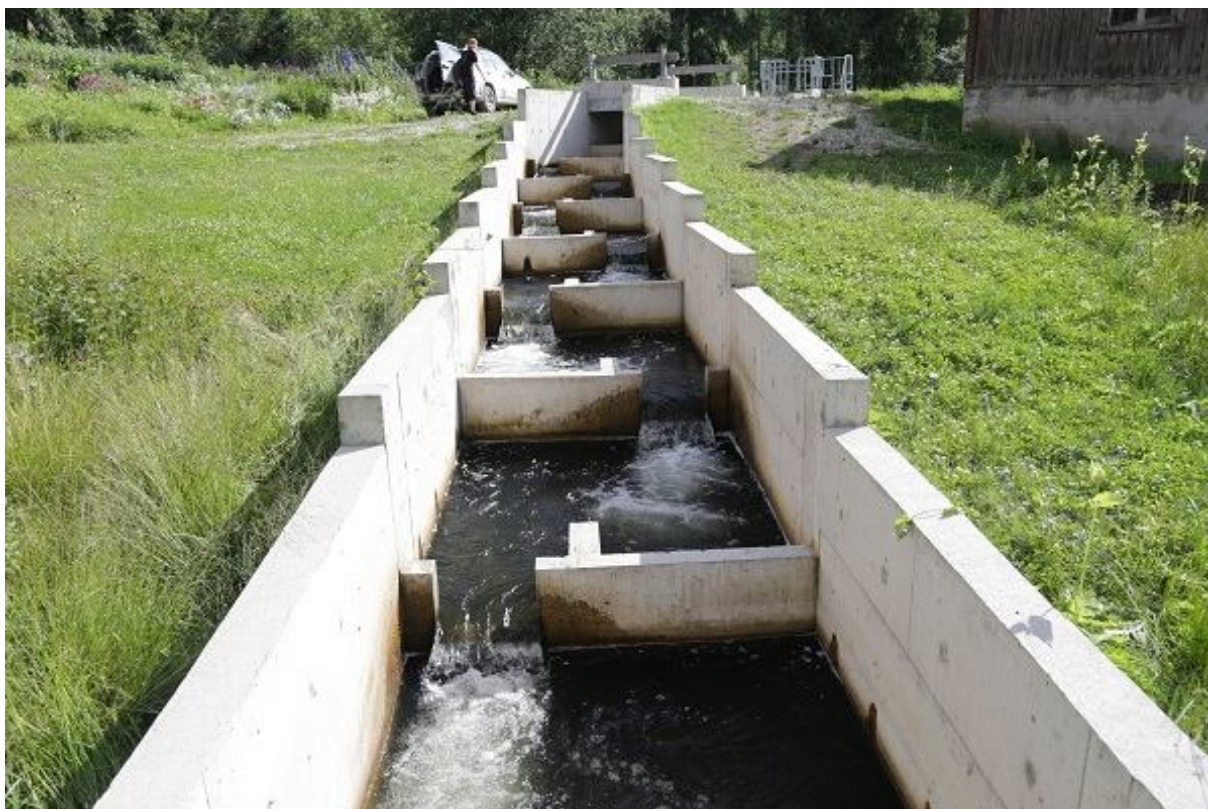
Foto 1.3.3.5. Roti kalapääsu keskosa. Kamberkalapääsu üheks miinuseks on see, et põhjaavad puuduvad (21.07.2015, R. Järvekülg).

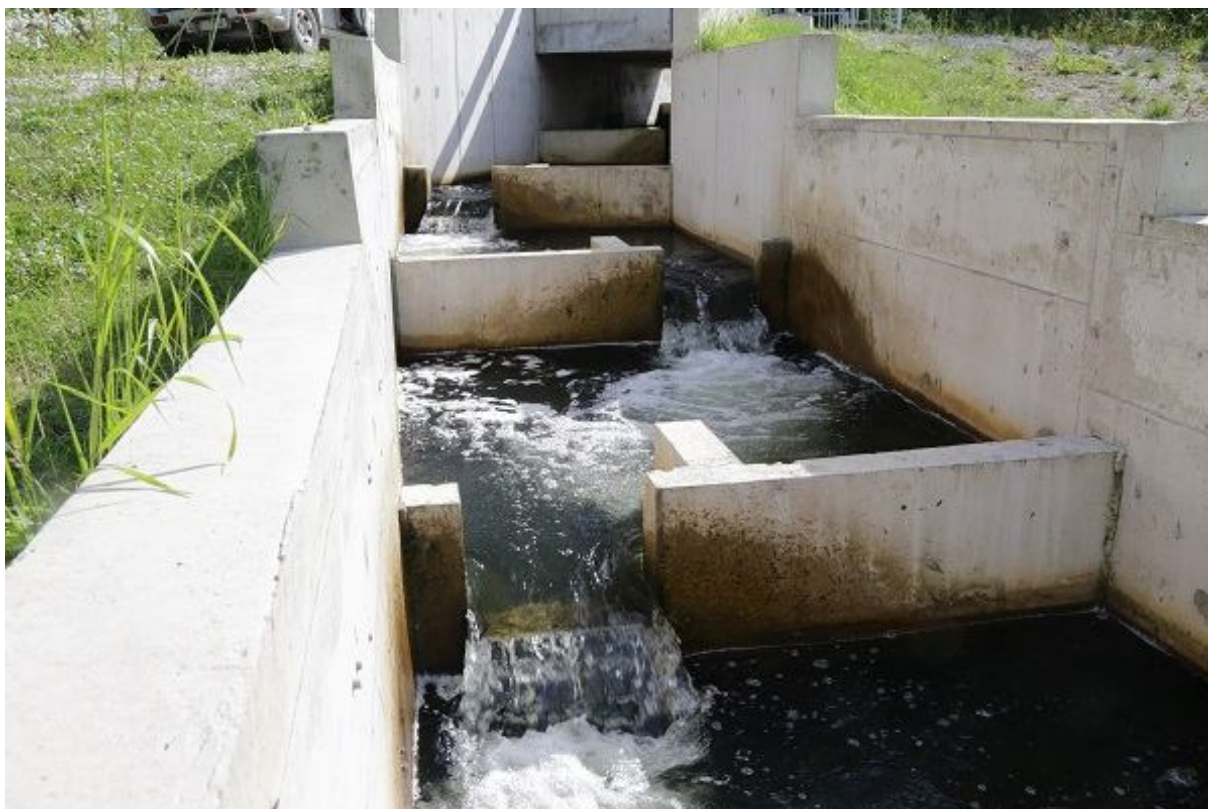
Foto 1.3.3.6. Roti kalapääsu ülaosa, vahetult allpool ihtüodukti. Vahed kambrite veetasemete vahel pole ühtlased, mõnede kambrite puhul on veetasemete vahed liiga suured. Nii 21.07.2015 kui ka 29.11.2015 varieerus veetasemete vahe kambrite vahel vahemikus 0,13-0,29 m. Probleemiks on läbivooluavade ummistumine prahiga (21.07.2015, R. Järvekülg).

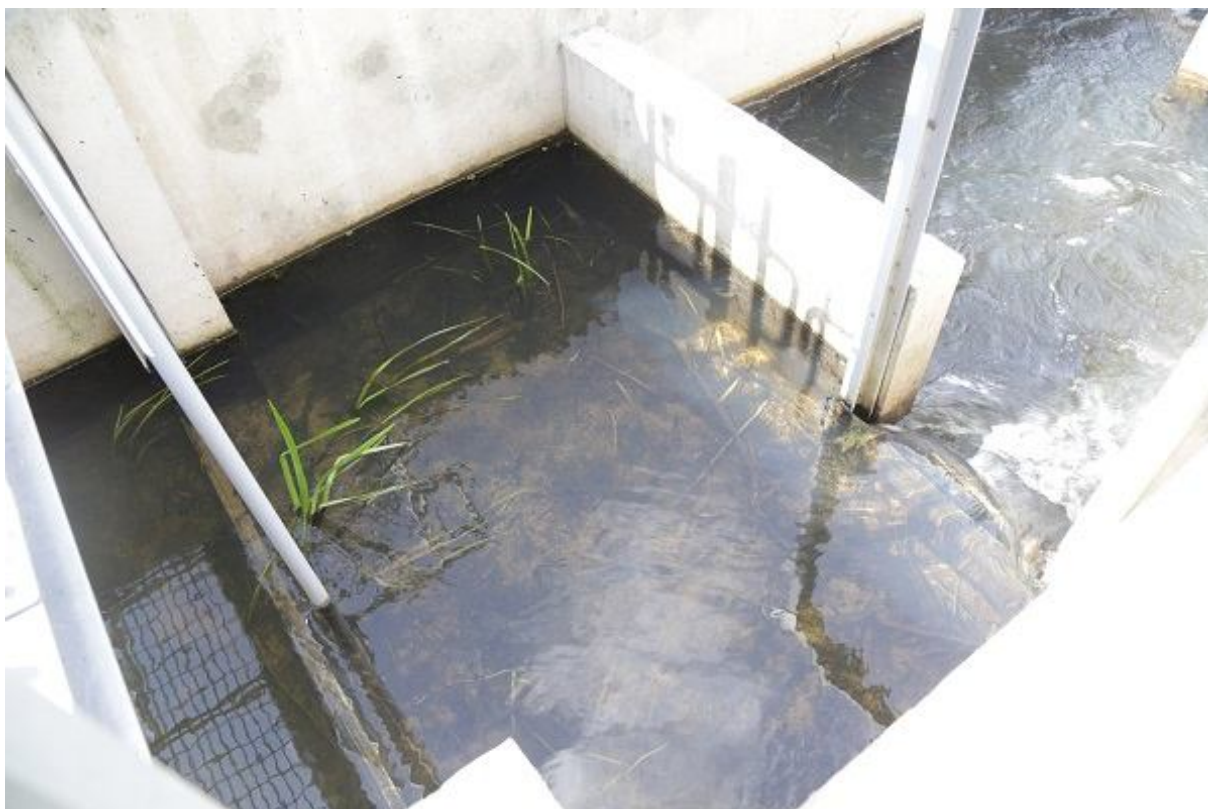
Foto 1.3.3.8. Lisaks ujuvprahile kalapääsul on probleemiks kalapääsu sissevoolu ummistumine setetega. Vaatluspäeval 21.07.2015 oli settekihi paksus sissevooluregulaatori kambris kuni 0,3 m (R. Järvekülg).

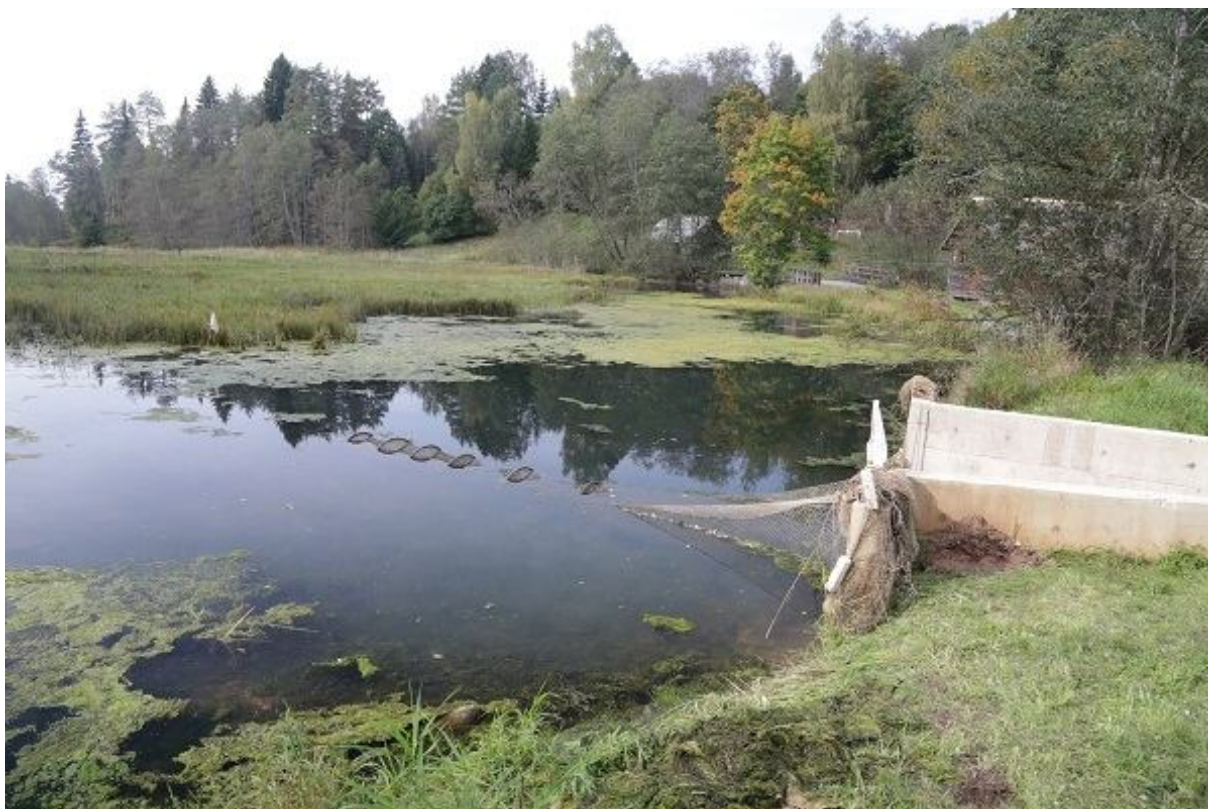
Foto 1.3.3.9. Mõrd Roti kalapääsu sissevoolul. Sügisseire perioodil 23.09.-24.11.2015 registreeriti mõrras kokku 1 ahven, 5 haugi ja 5 forelli (24.09.2015, R. Järvekülg).

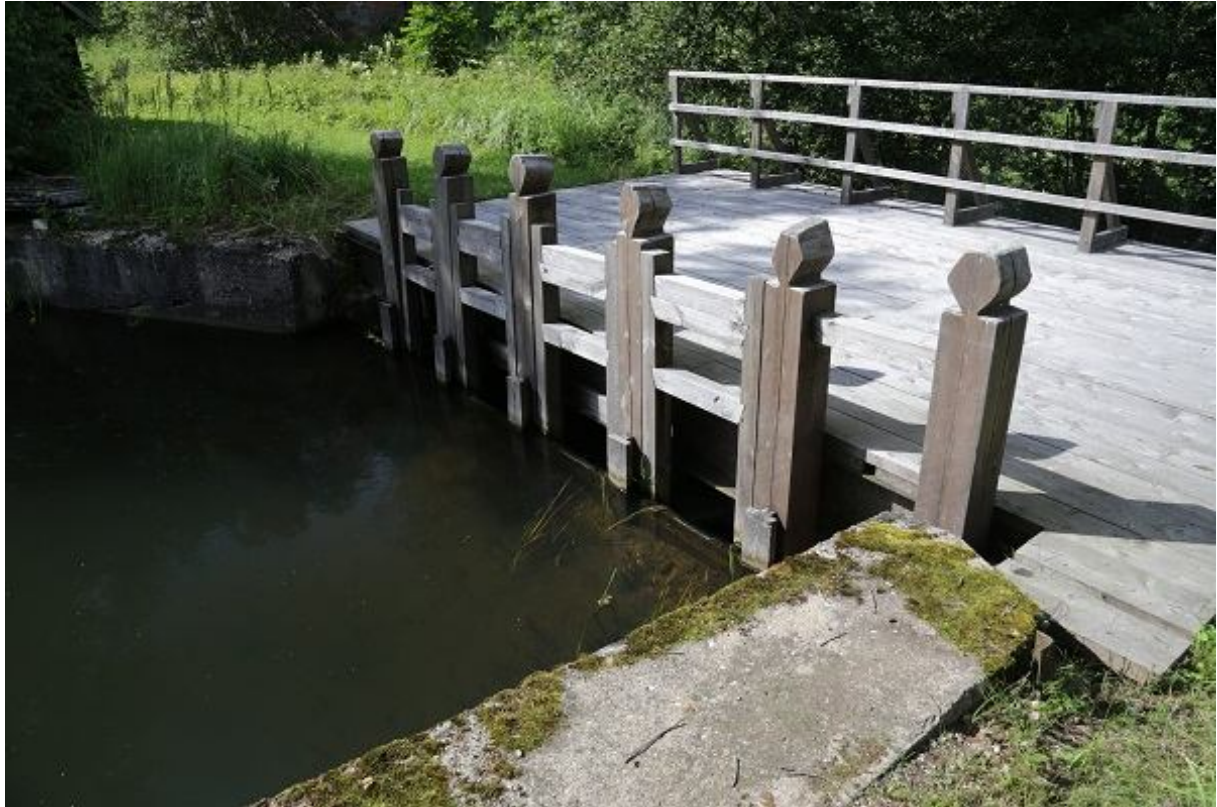
Foto 1.3.3.12. Roti liigveelask ülavee poolt vaadates. Probleemiks on see, et paisu juures elab suviti ainult üks vananimene. Aga kes hakkab paisul suurvee läbilaskmiseks varjadega opereerima? Eriti kui kevadel on liigveelasu varjad paksu jää all kinni. Praegu ei näi olukord jätkusuutlik (21.07.2015, R. Järvekülg).

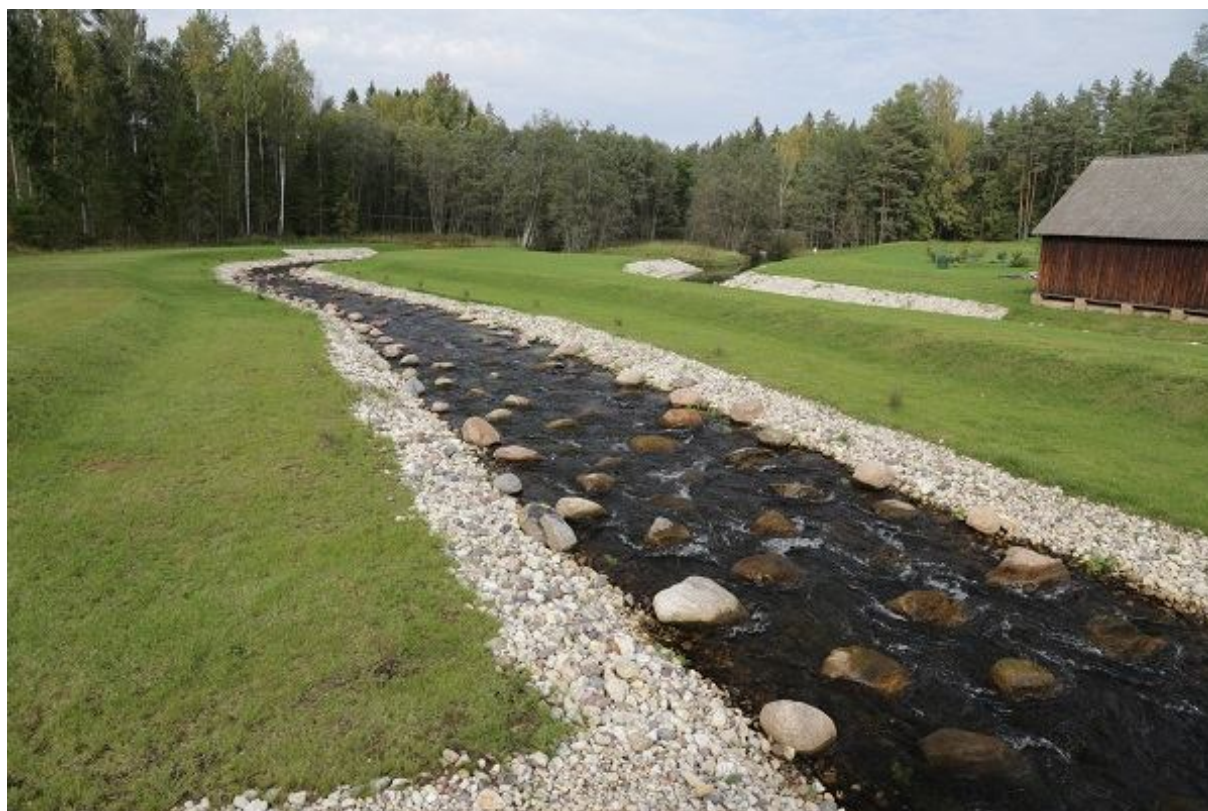
Foto 1.2.4.1. Aarna kalapääs on hajuskärestiku tüüpi. Vaade paisult allavoolu. Tagaplaanil paremal on näha liigveelasu äravoolukanal. Kalapääsuks kujundatud jõesäng on kahe-astmeline – rohtunud kaldanõlvadel on näha suurvee aegne voolusäng (24.09.2014, R. Järvekülg).

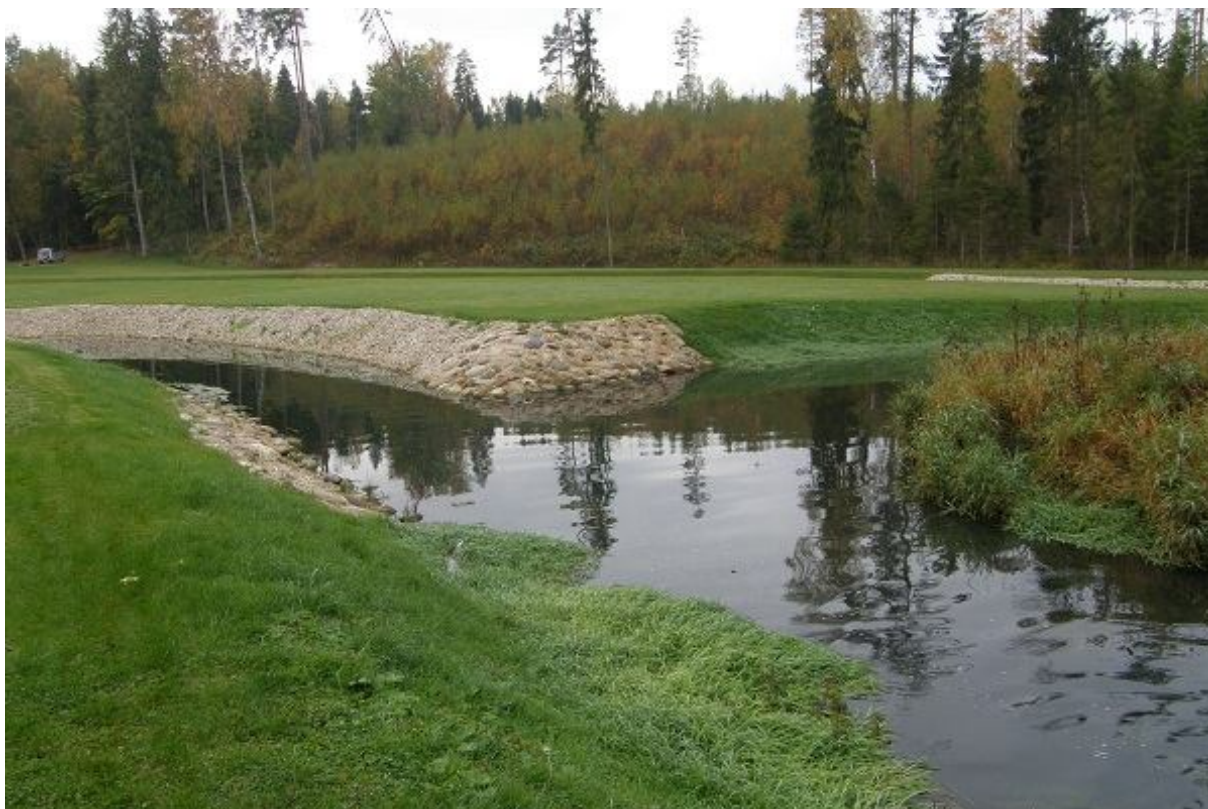
Foto 1.2.4.2. Tõusval rändel olevate kalade jaoks on ainus mõtlemise koht liigveelasu kanali (fotol vasakul) suubumiskoht jõkke. Kuna peajõesäng (fotol paremal) on enamiku ajast oluliselt veerikkam, siis valib enamik kalu eeldatavasti selle (05.10.2015, R. Pihu).

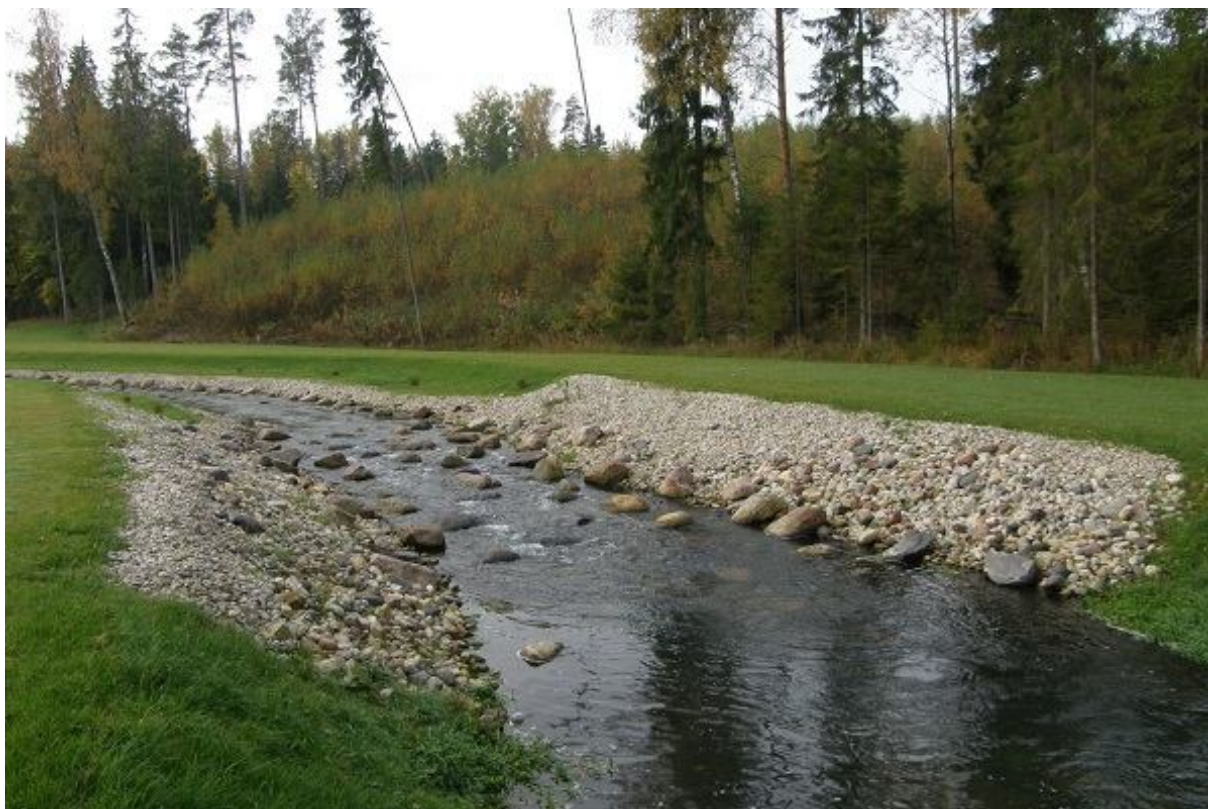
Foto 1.2.4.3. Aarna kärestiku alaveepoolne osa on kaladele ülesrändel loogiliseks rändete jätkuks (05.10.2015, R. Pihu).

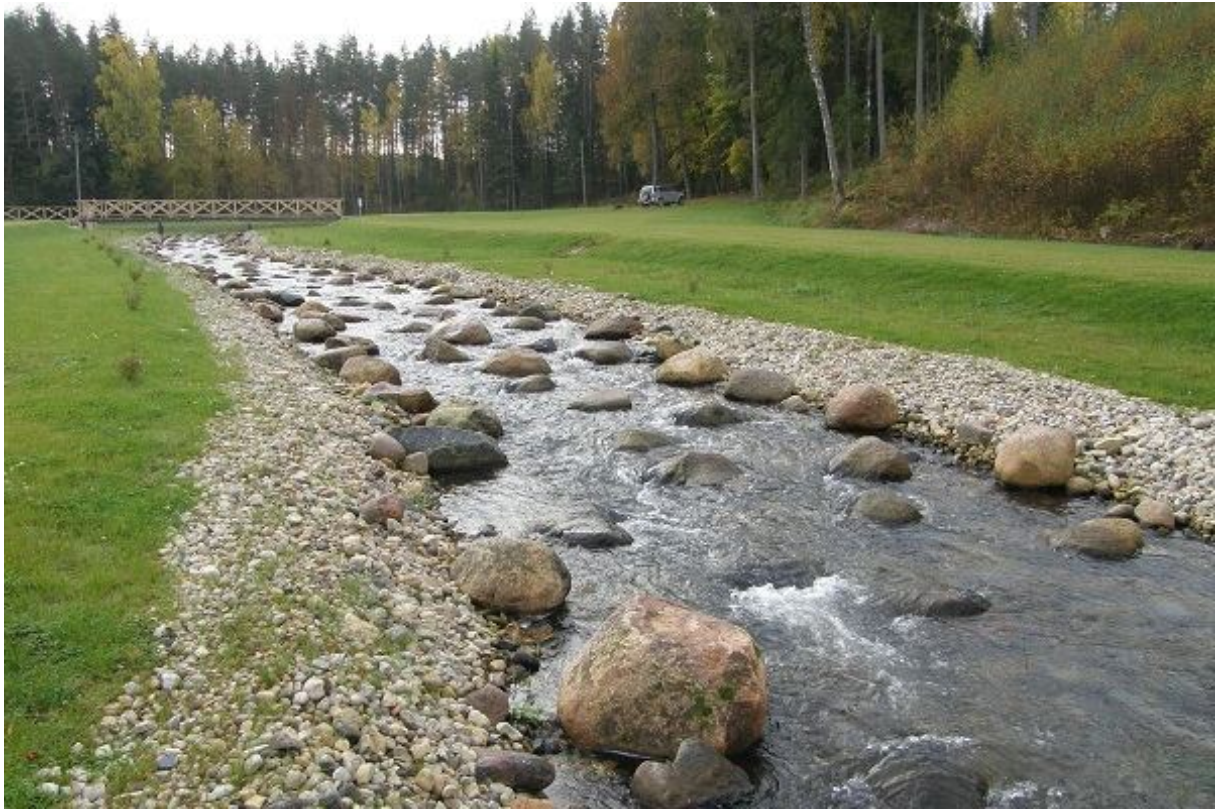
Foto 1.2.4.4. Aarna kalapääsu keskosa. Kärestik on kaladele hästi läbitav (05.10.2015, R. Pihu).

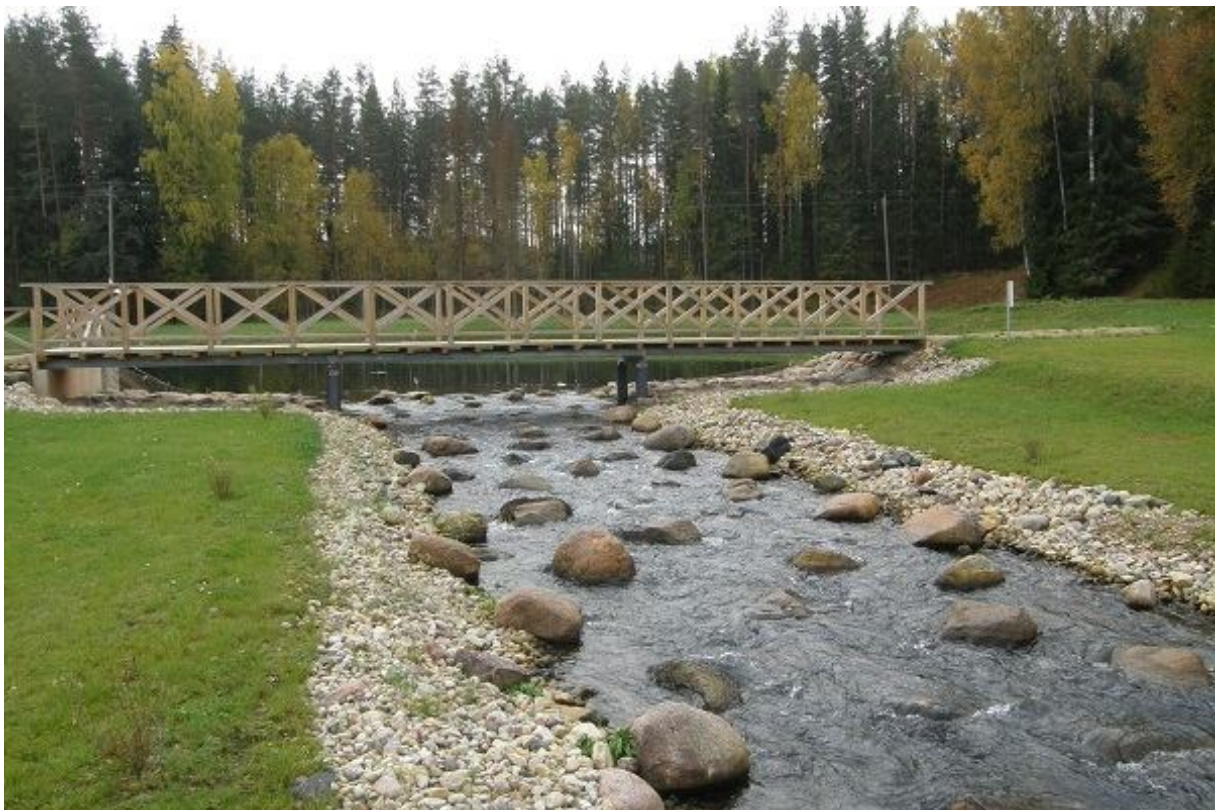
Foto 1.2.4.5. Aarna kärestiku ülaosa on kaladele samuti hästi läbitav (05.10.2015, R. Pihu).

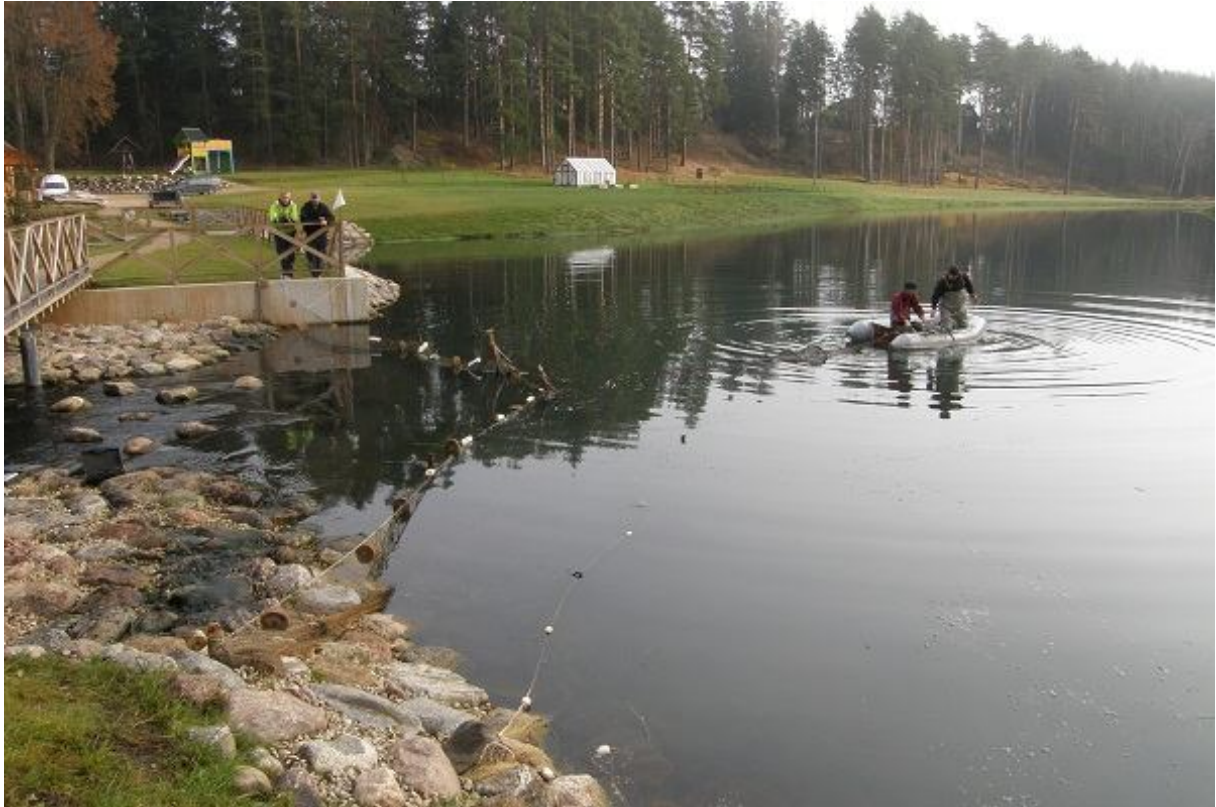
Foto 1.2.4.6. Mõrd Aarna kalapääsu sissevoolu. Sügisseire perioodil 24.09.-24.11.2015 registreeriti mõrras kokku 1 haug ja 42 jõforelli (06.11.2015, R. Pihu).

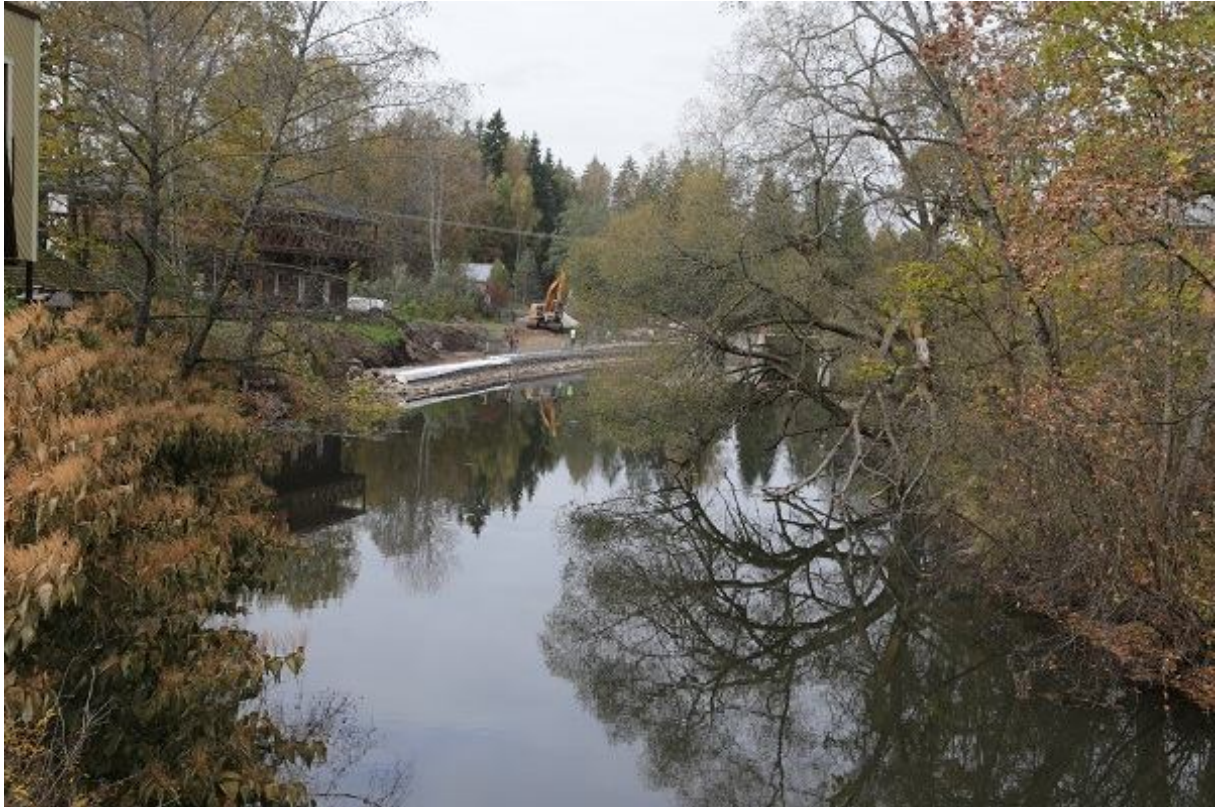
Foto 1.2.6.2. Ahja jõgi Kiidjärve veskist 0,2 km allavoolu. Jõgi on Saesaare paisu poolt paisutatud (14.10.2015, R. Järvekülg).

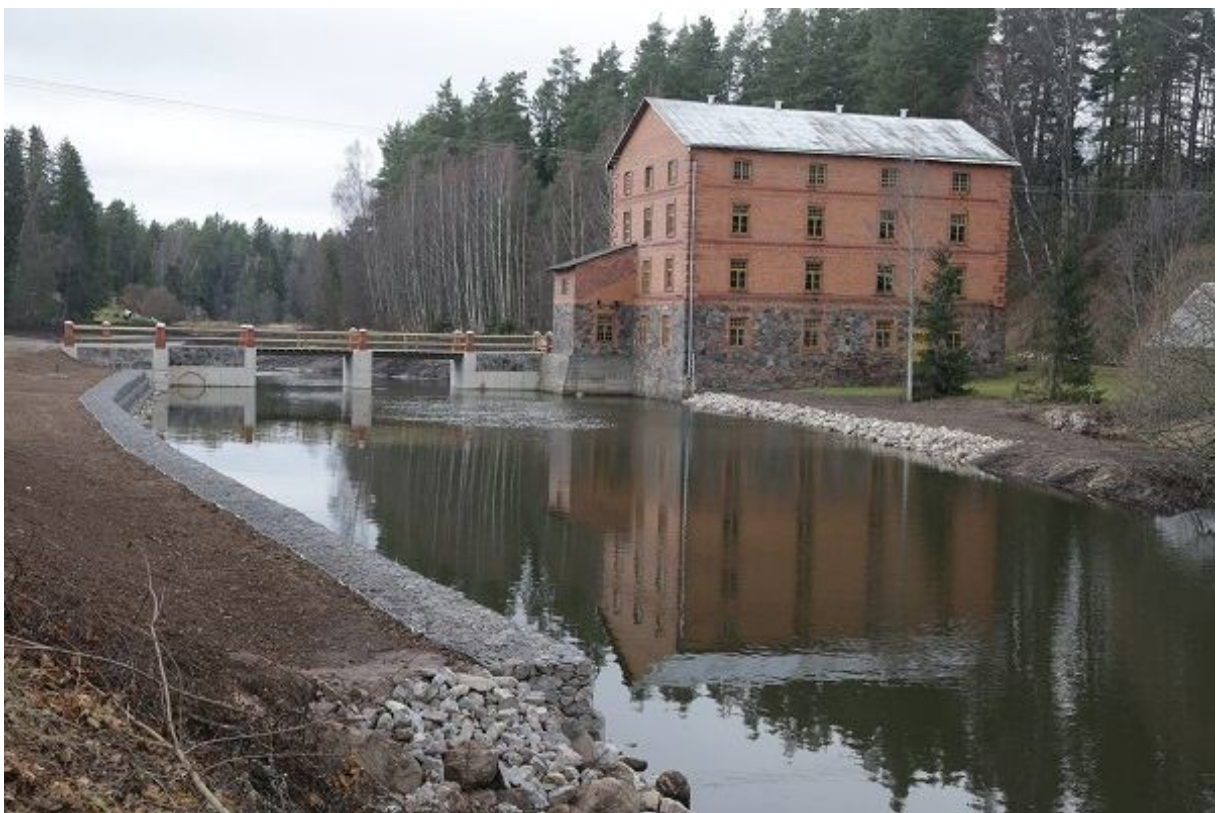
Foto 1.2.6.1. Ahja jõgi Kiidjärve veski juures pärast paisu likvideerimist, silla renoveerimist ja jõe kaldaalade korrastamist. 6 km allavoolu asuva Saesaare paisu paisutus ulatub üsna täpselt vana Kiidjärve veskihooneni (30.11.2015, R. Järvekülg).

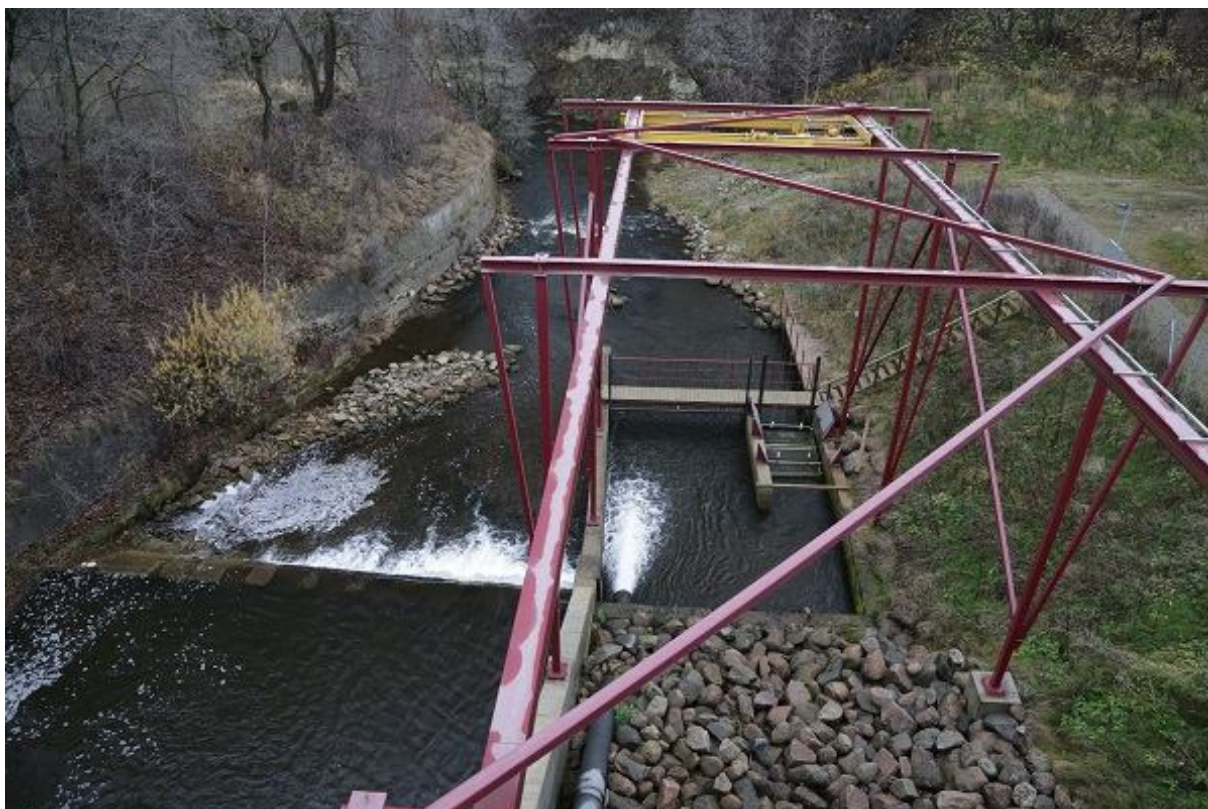
Foto 1.2.7.3. Kalalift konstruktsioonid ülal paisult vaadates. Lift on uputatud olekus (17.11.2015, R. Järvekülg).

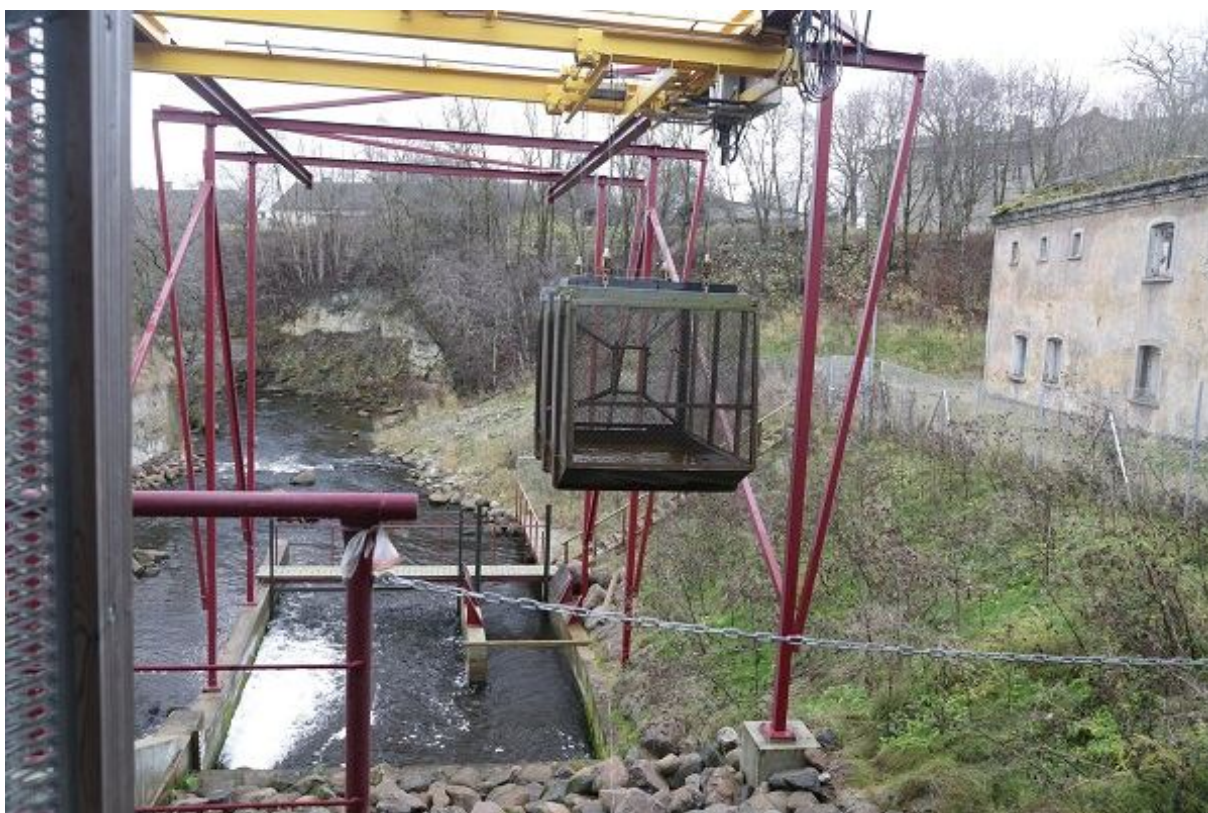
Foto 1.2.7.4. Kalalift tõuseb ülavee poole. Käimas on lifti töö testimine (17.11.2015, R. Järvekülg).

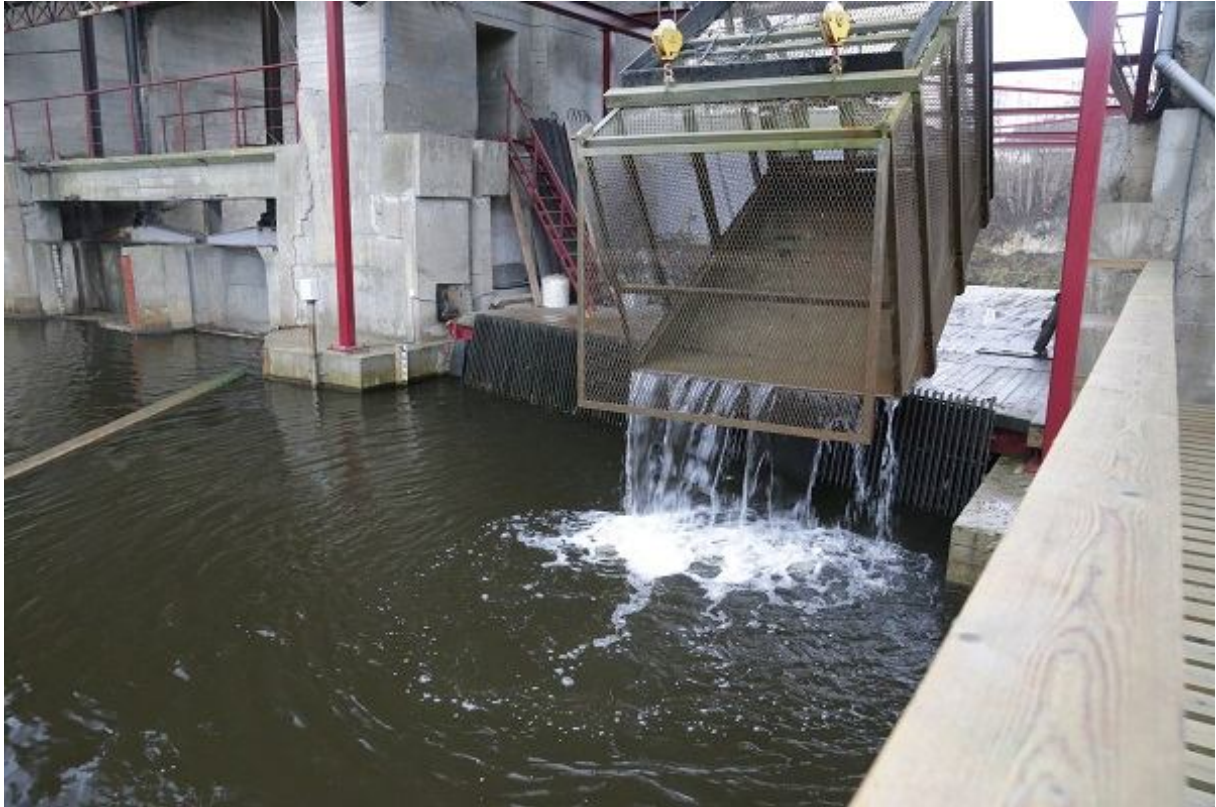
Foto 1.2.7.5. Kalalifti tühendamine ülavette. Lift tühjendatakse 1,5...2,5 m kaugusele hüdroelektrijaama turbiinide sissevoolu võrest (17.11.2015, R. Järvekülg).

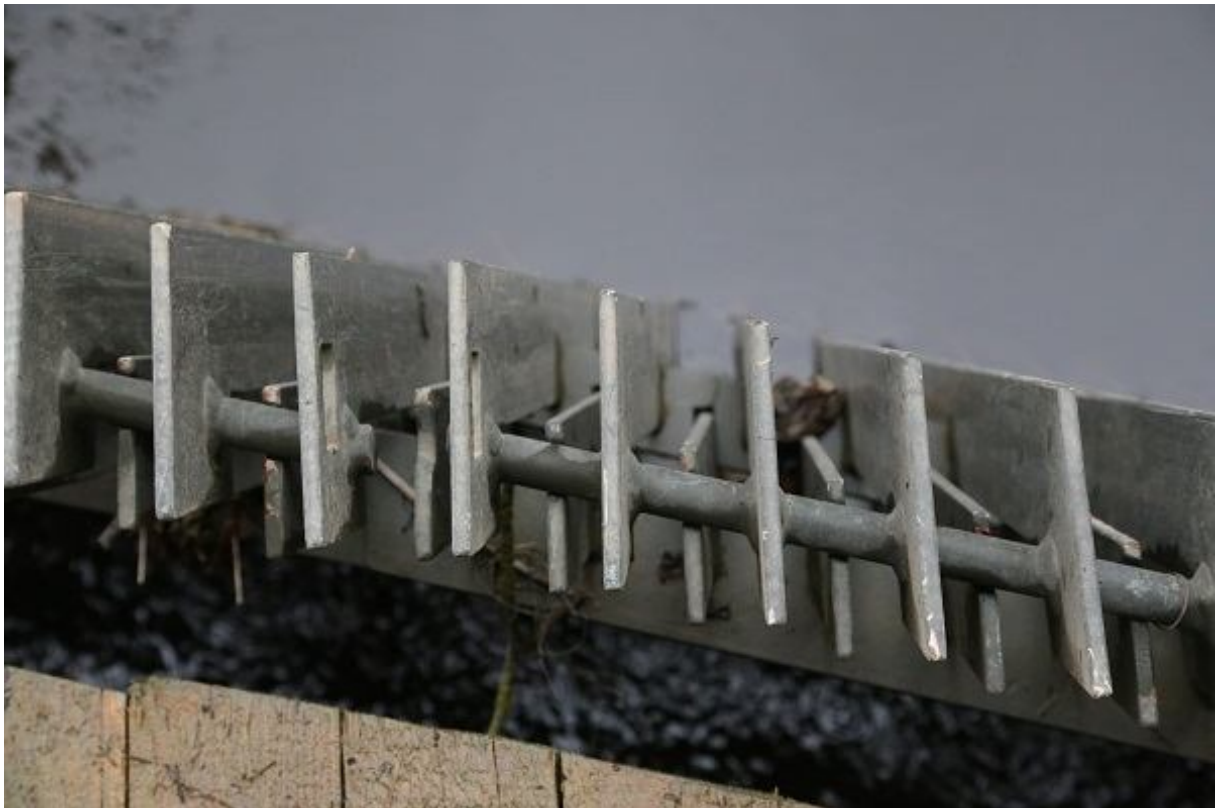
Foto 1.2.7.6. HEJ turbiinide sissevoolu ees olev võre on horisontaalsete avadega 26 mm. Võre konstruktsioon on jäik, vahed ühtlased (17.11.2015, R. Järvekülg).

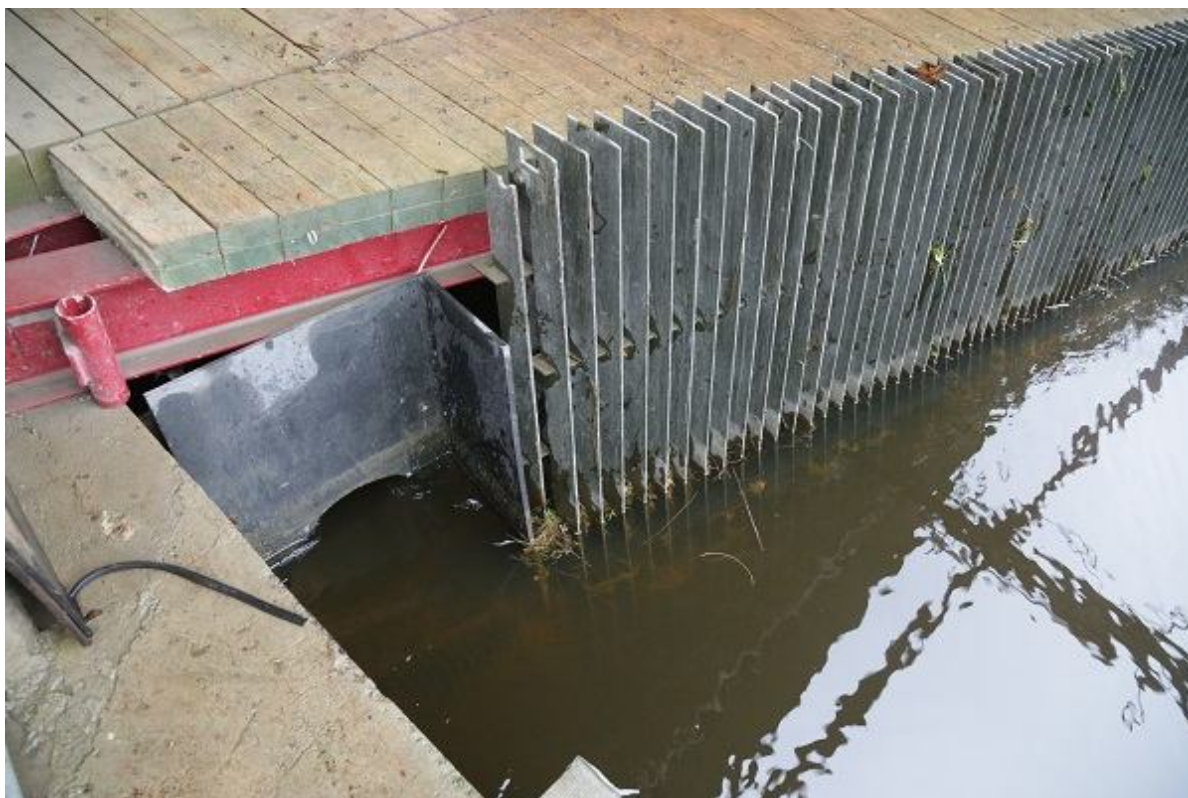
Foto 1.2.7.7. HEJ turbiinide sissevooluvõre vasakus servas on toru kalade laskuva rände võimaldamiseks. Toru läbimõõt on 0,47 m. Ülavee NPT tingimustes on toru sissevoolu ülaseriv veepinnaga tasa (17.11.2015, R. Järvekülg).
