**Meetmest „Vooluveekogude seisundi parandamine (avatud taotlemine)“ ja
„Vooluveekogude seisundi parandamine (investeeringute kava)“ toetust
saanud projektide efektiivsuse hindamine**

Hange 158003, leping nr 4-1.1/15/48-1 aruanne

Töö tellija:
Keskkonnaministeerium

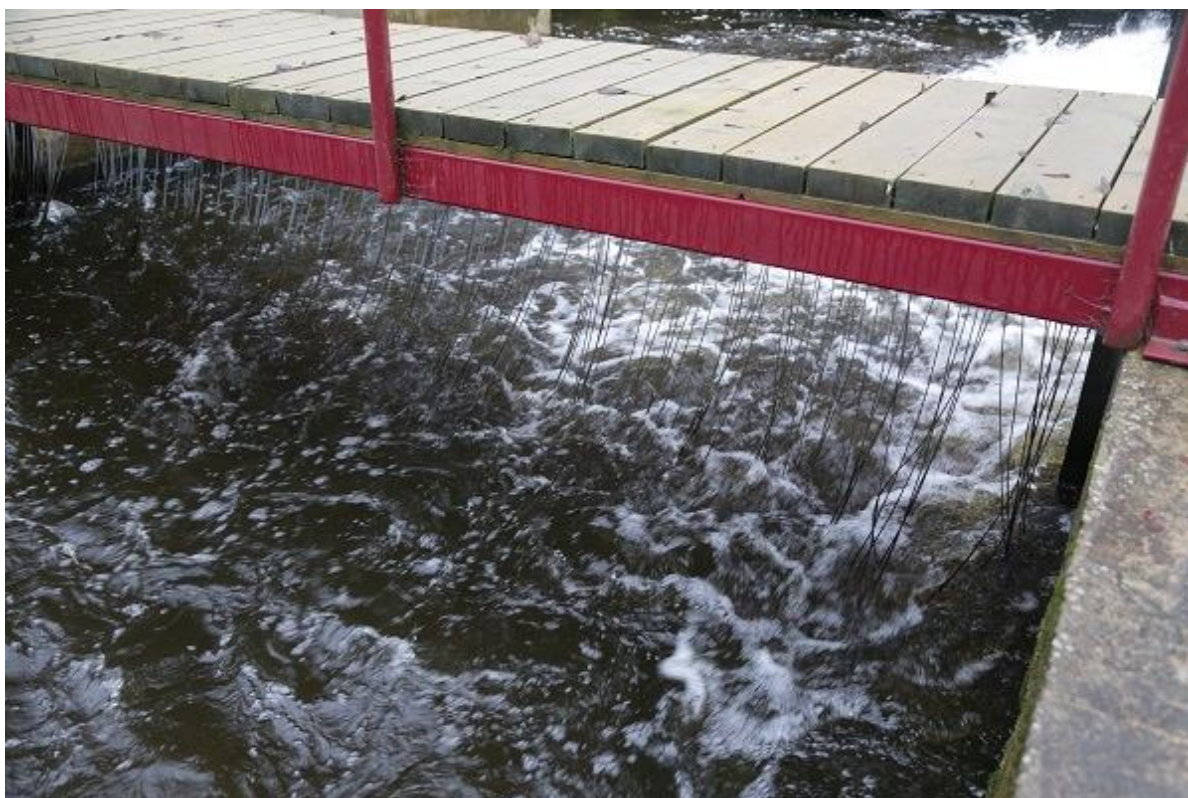
Foto 1.2.7.8. Trossidest kardin, mis peaks tõkestama kalade läbipääsu alaves lifti taha. Odav aga mittetõhus lahendus. Veevoolu surveel on kohati vees rippuvate trosside vahed $>0,2$ m. On väga ebatõenäoline, et selline kardin kalade läbipääsu takistab (17.11.2015, R. Järvekülg).

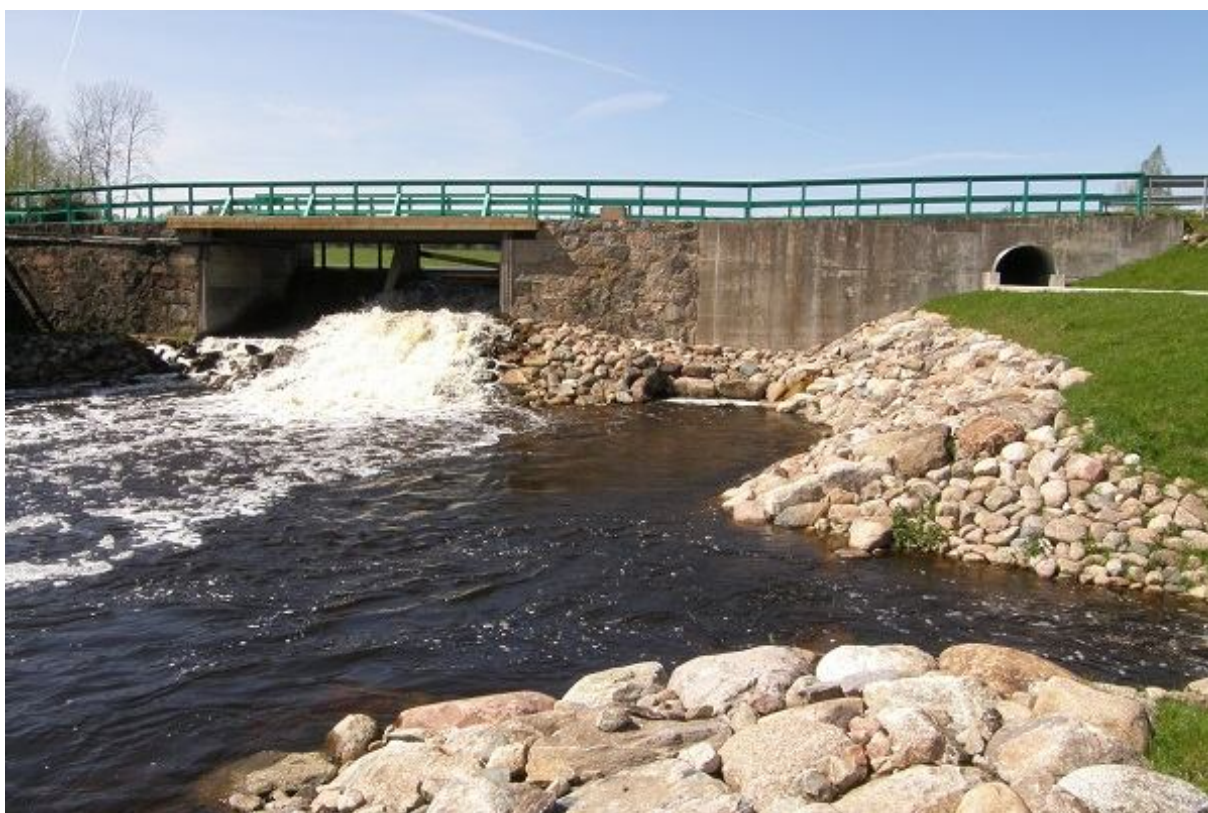
Foto 1.2.8.3. Koseveski paisu alune – paremale jääb kalapääsu väljavool, paremale üles ihtüodukti ava, keskel HEJ turbiini väljavoolu šaht, vasakul liigveelask. Suurveega on liigveelask kaladele laskumiseks ohutu ... (12.05.2015, R. Pihu).

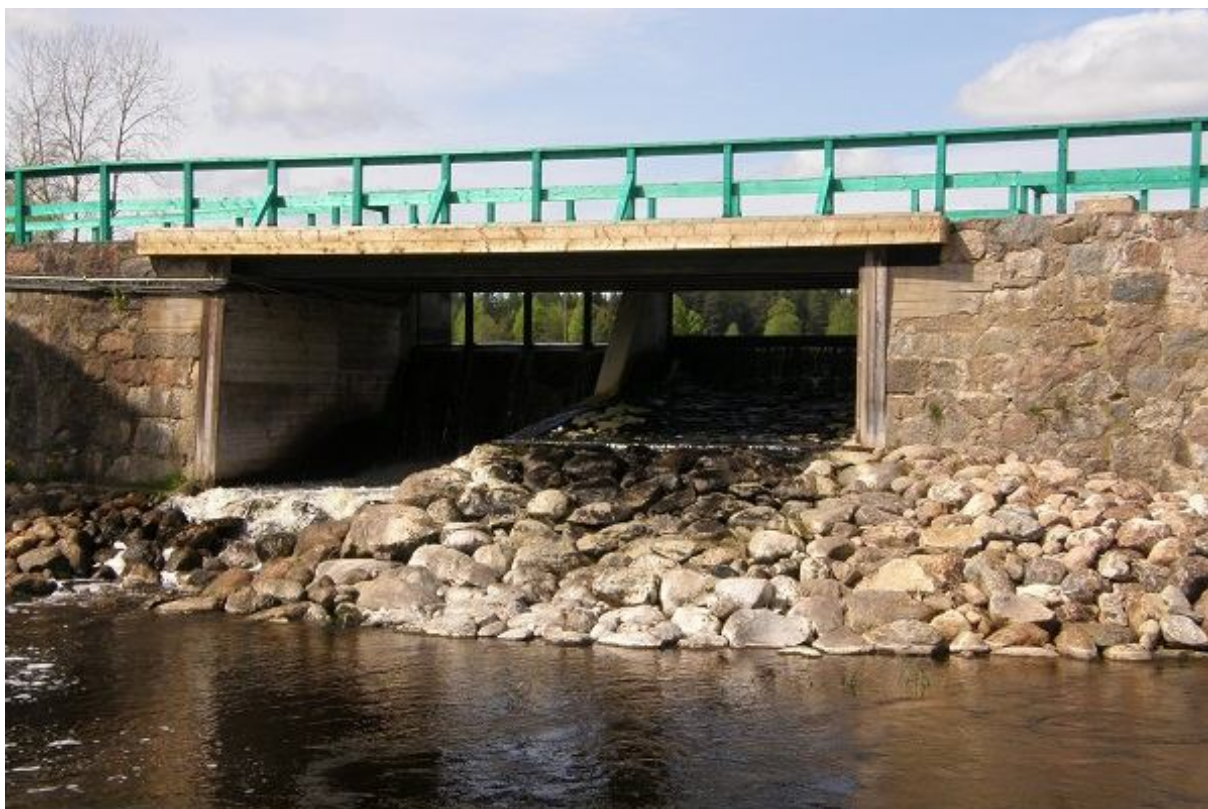
Foto 1.2.8.4. ... madalveega on kalade laskumine aga liigveelasu kaudu ohtlik, sest vähene vesi hajub suurte kivide vahele ning kalad võivad kivide vahele kinni jääda (20.05.2015, R. Pihu).

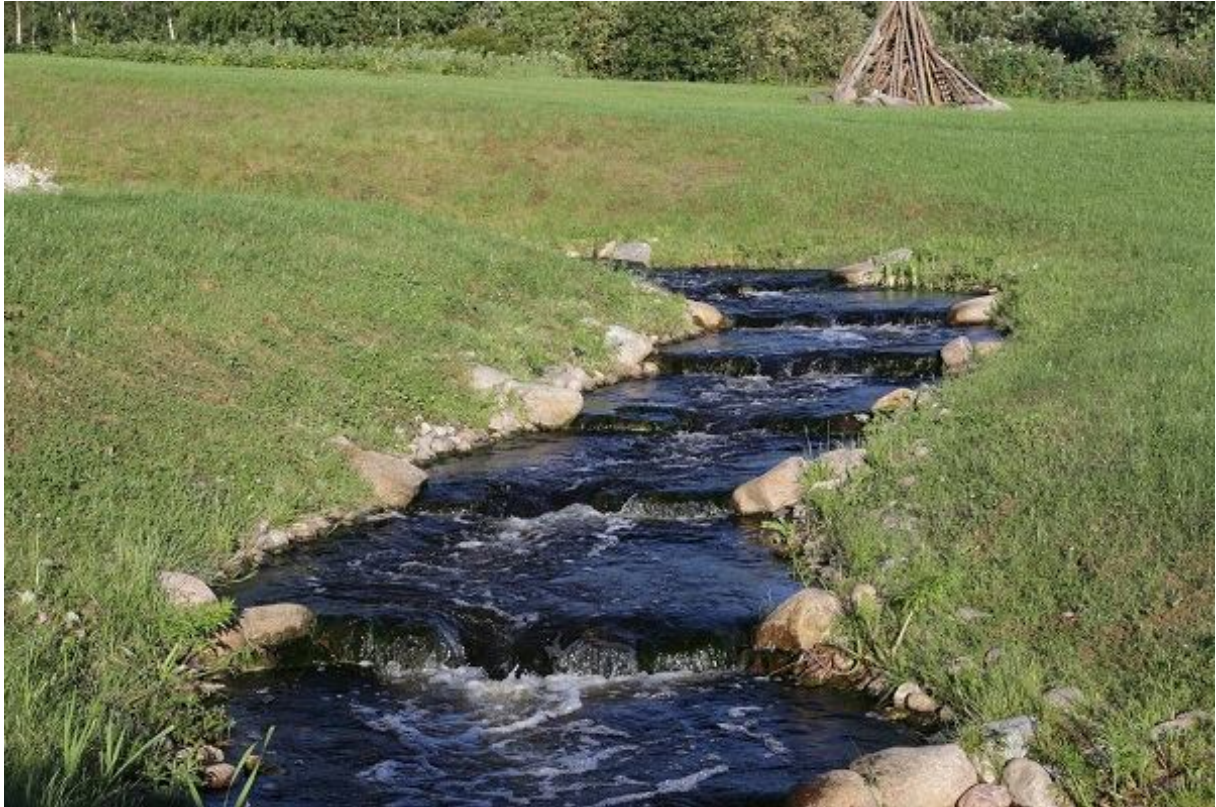
Foto 1.2.8.6. Koseveski kalapääsu alumine osa. Veelangused tiikide vahel on kogu kaskaadi ulatuses suhteliselt ühtlased (13.08.2015, R. Järvekülg).

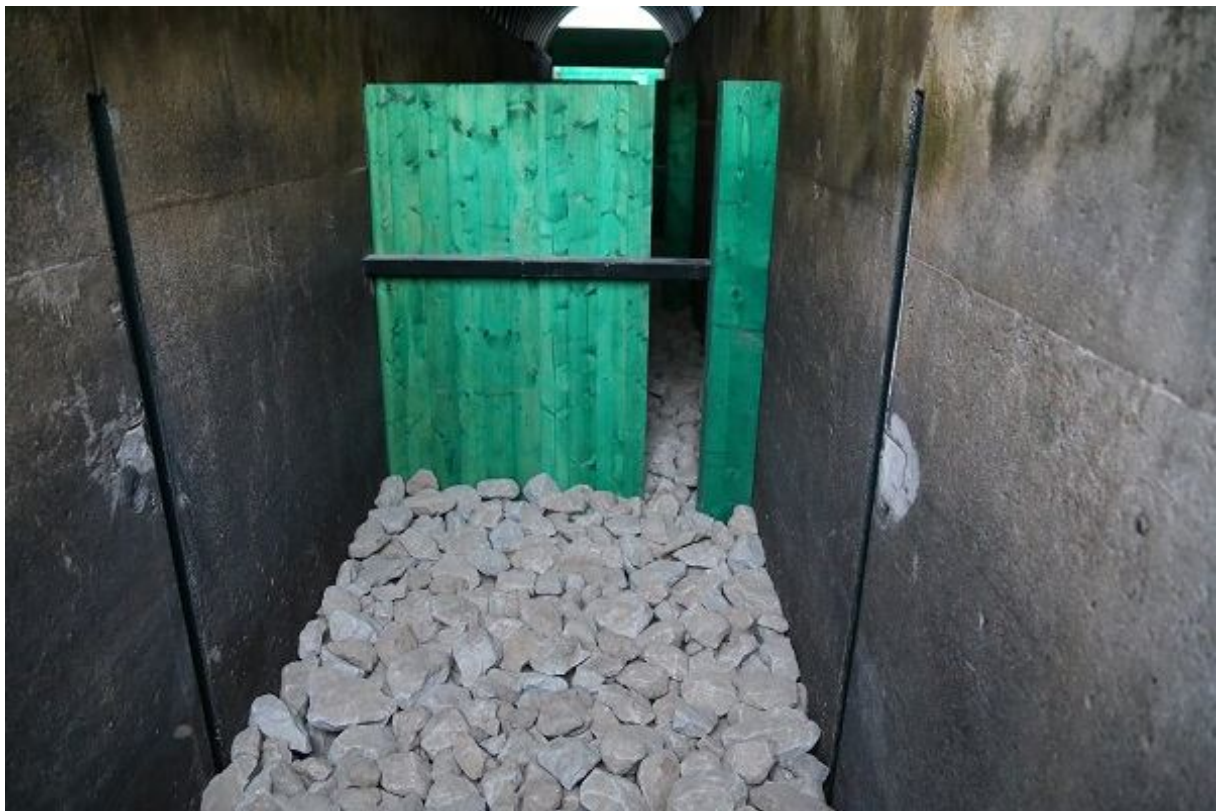
Foto 1.2.8.11. Pilupääs enne vee sisselaskmist. Vahetult enne kalapääsu valmimist lisati pilupääsu kambritesse veel üksikuid suuremaid kive (09.10.2013, R. Järvekülg).

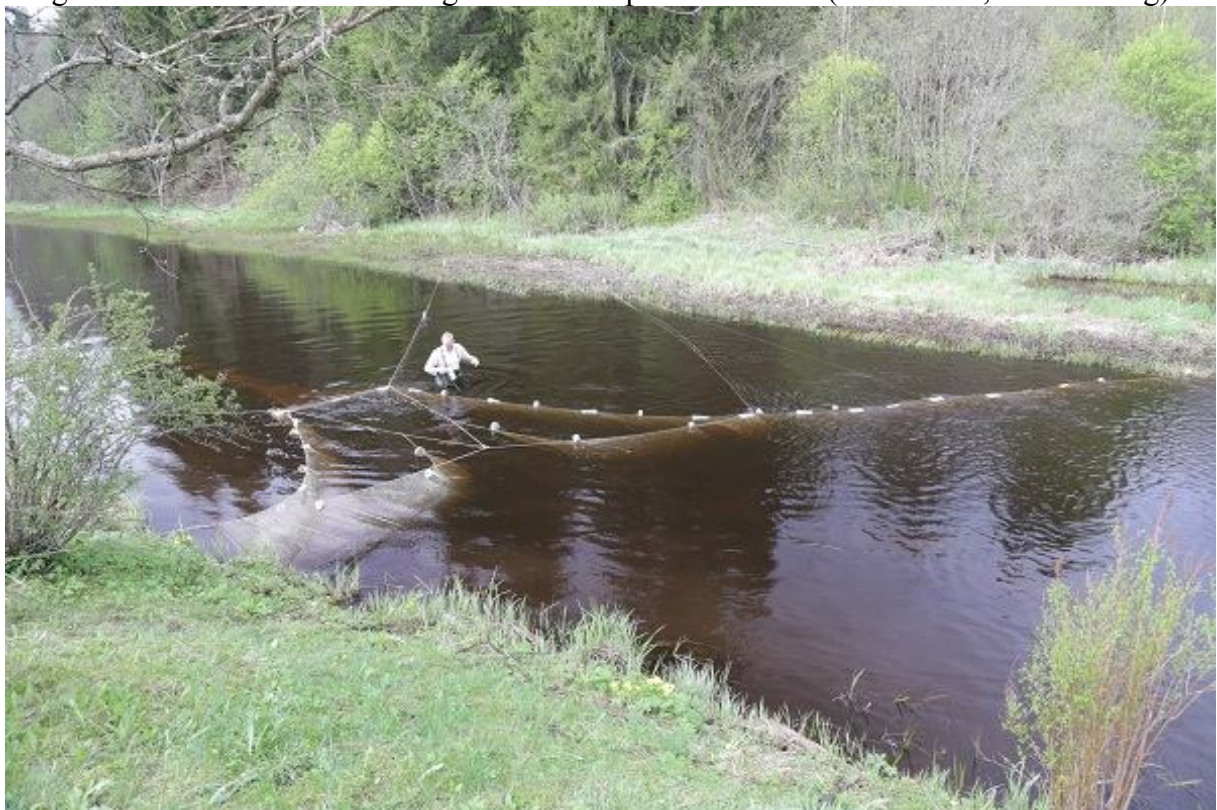
Foto 1.2.8.15. Pärast kalapääsu sissevoolul oleva mõrra vargust paigaldati uus mõrd kalapääsust ca 0,6 km ülesvoolu valvega kohta.

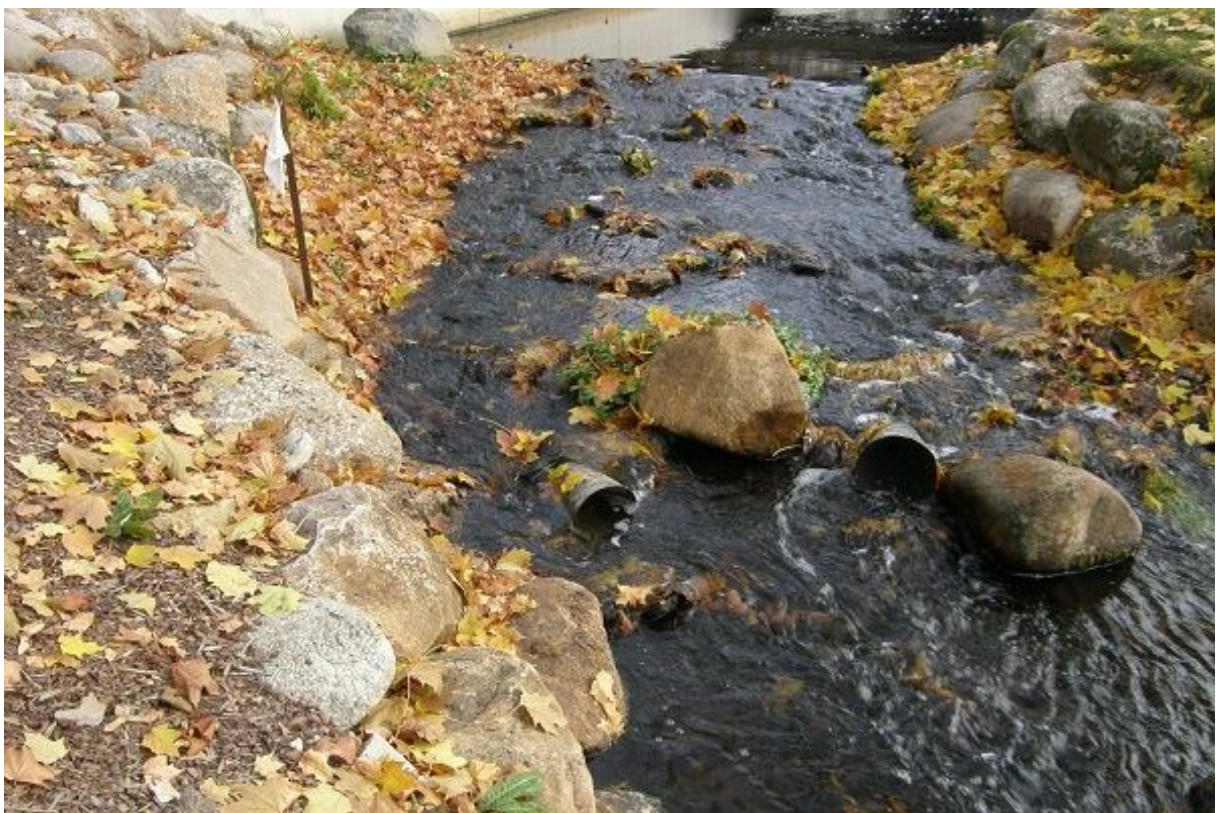
Foto 1.2.9.3. Ca 30 m allpool kalapääsu paigaldati sügisseire ajal jõkke silmupüügitorbikud. Veevaeguse tõttu olid torbikud osa ajast veest väljas. Siiski jäi torbikutesse seire ajal 28.09.-24.11.2015 kokku 5 jõesilmu (21.10.2015, R. Pihu).

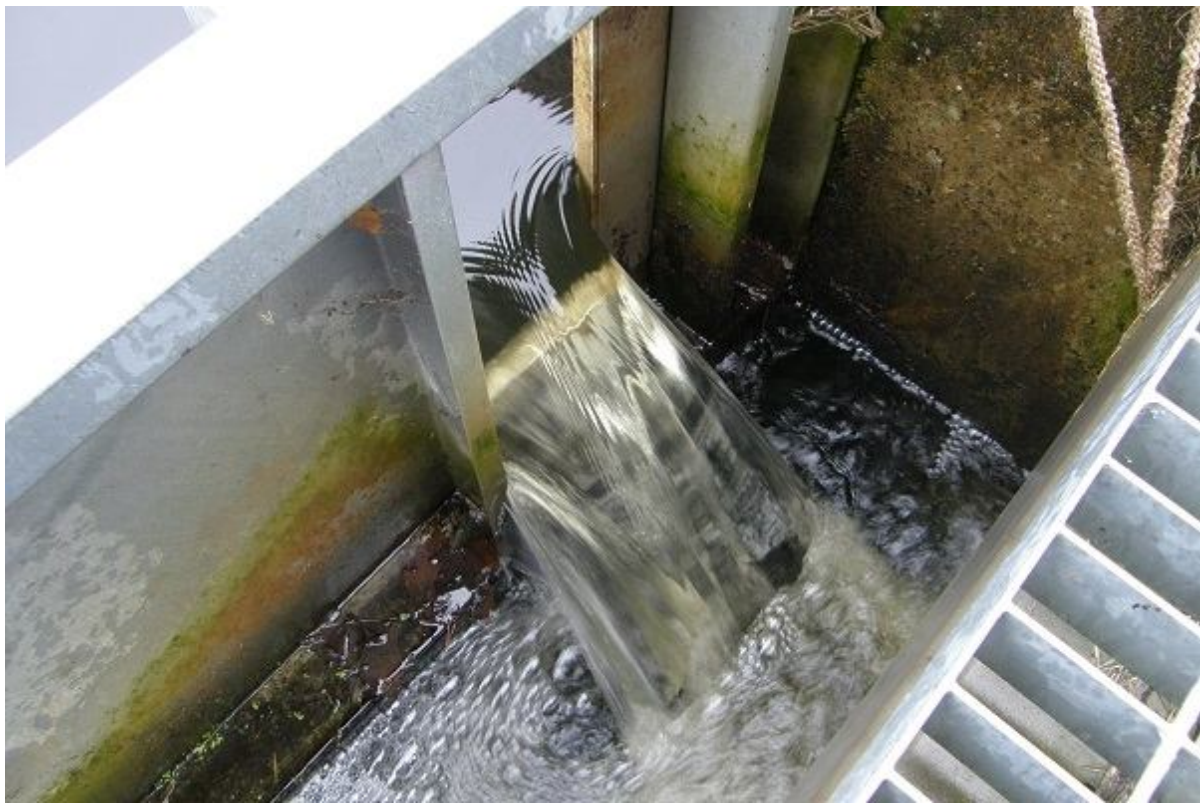
Foto 1.2.9.10. Kalapääsu sissevoolule jäi aga kaladele raskesti ületatav veeaste kogu seireajaks. 18.11.2015 oli veeaste sissevoolul 0,37 m (R. Pihu).

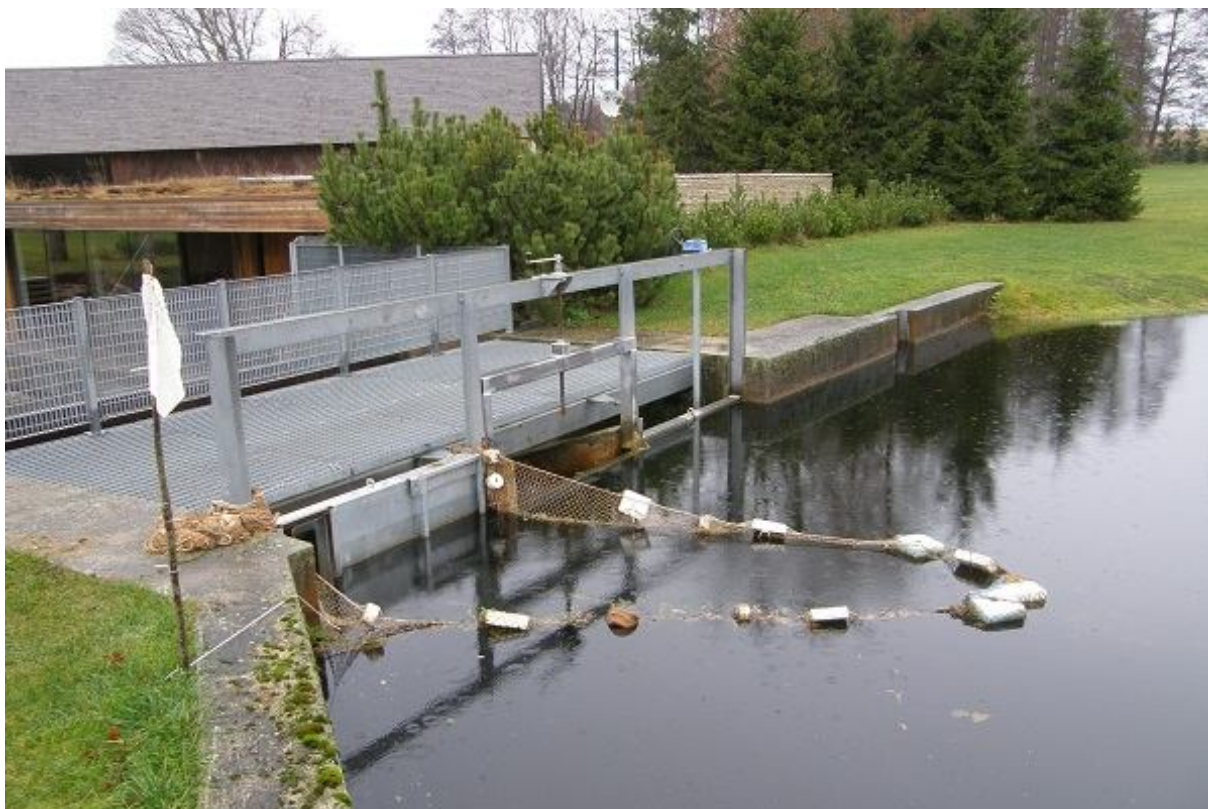
Foto 1.2.9.11. Mõrd Loo kalapääsu sissevoolul. Seireperioodil 28.09.-24.11.2015 läbis kalapääsu 1 forell (18.11.2015, R. Pihu).

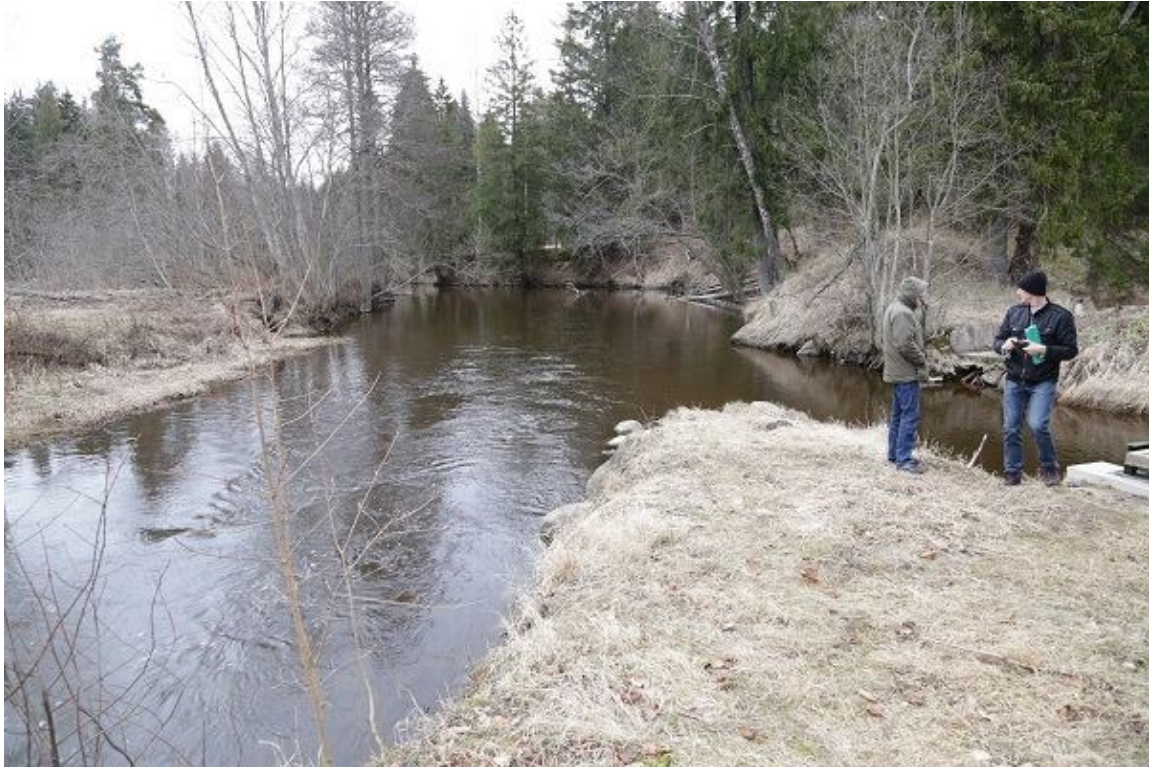
Foto 1.2.10.2. Esimeseks probleemiks tõusval rändel olevate kalade jaoks on hüdroelektrijaama väljavoolukanali jõkke suubumise koht 0,61 km allpool Joaveski paisu (fotol paremal). Juhul kui peavooluks on HEJ väljavoolukanal, otsib suur osa rändel olevatest kaladest rändetee jätku tõenäoliselt HEJ väljavoolukanalist (20.03.2015, R. Järvekülg).

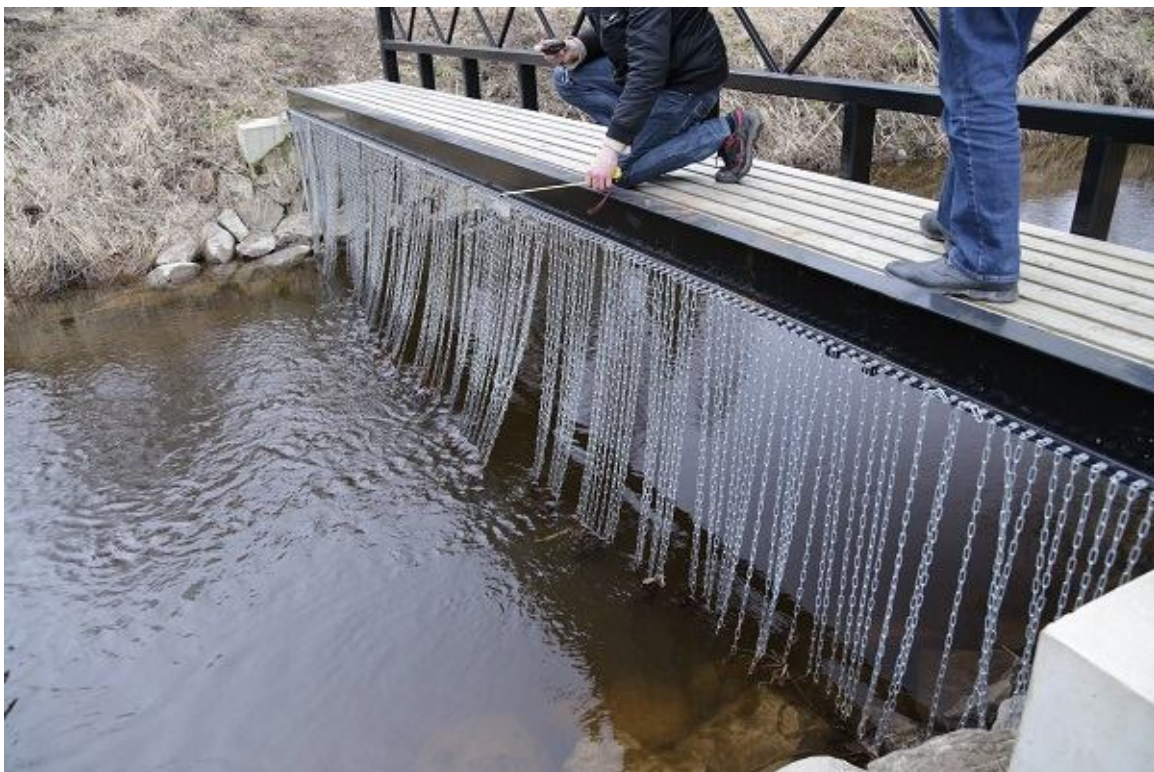
Foto 1.2.10.3. HEJ väljavoolukanali suudme-eel on kettidest kardin – vertikaalsete ülalt kinnitatud kettide jada sammuga 40 mm. Kalu see tõenäoliselt oluliselt ei tõkesta, sest juba väga väikeste HEJ vooluhulkade juures tekivad veevoolu tõttu kettide vahele $>0,2$ m laiused vahed (20.03.2015, R. Järvekülg).

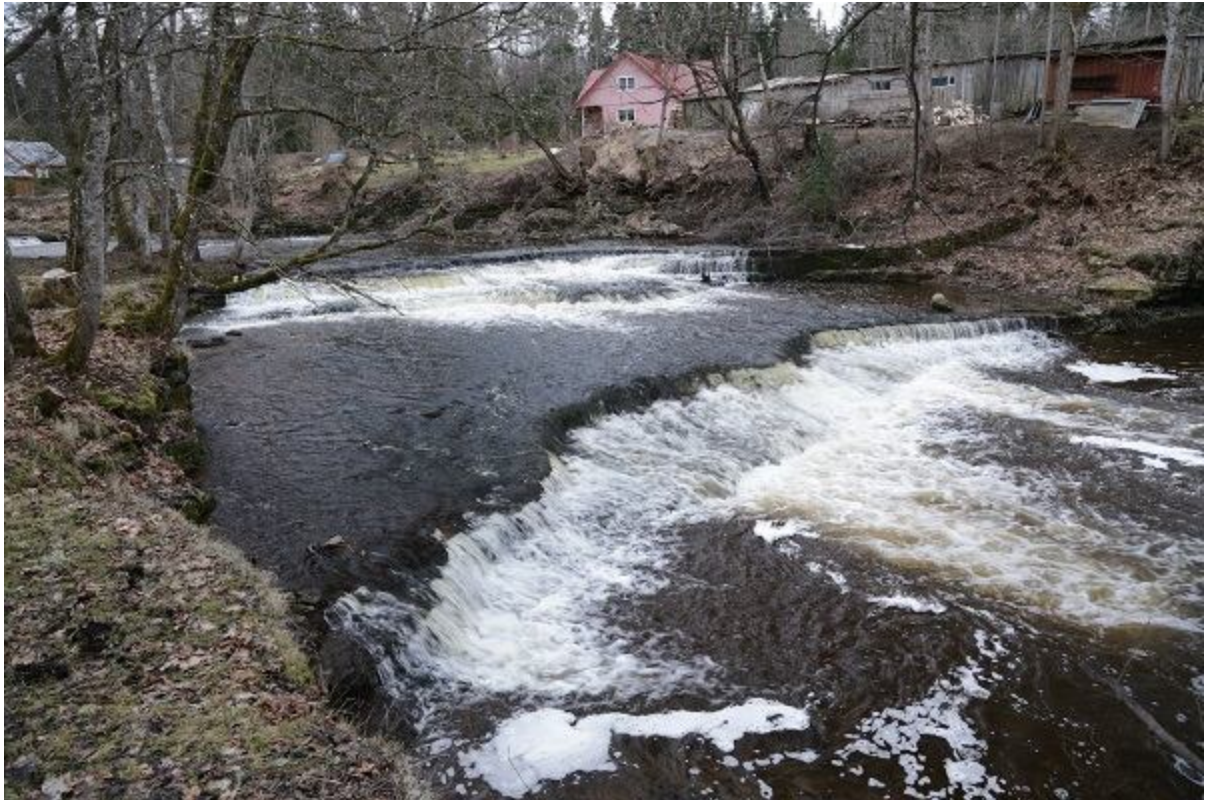
Foto 1.2.10.4. Jõe peaharu valinud kaladele on järgmiseks probleemiks joastik. Fotol joastiku kalade jaoks kõige raskemini ületatavad astmed (20.03.2015, R. Järvekülg).

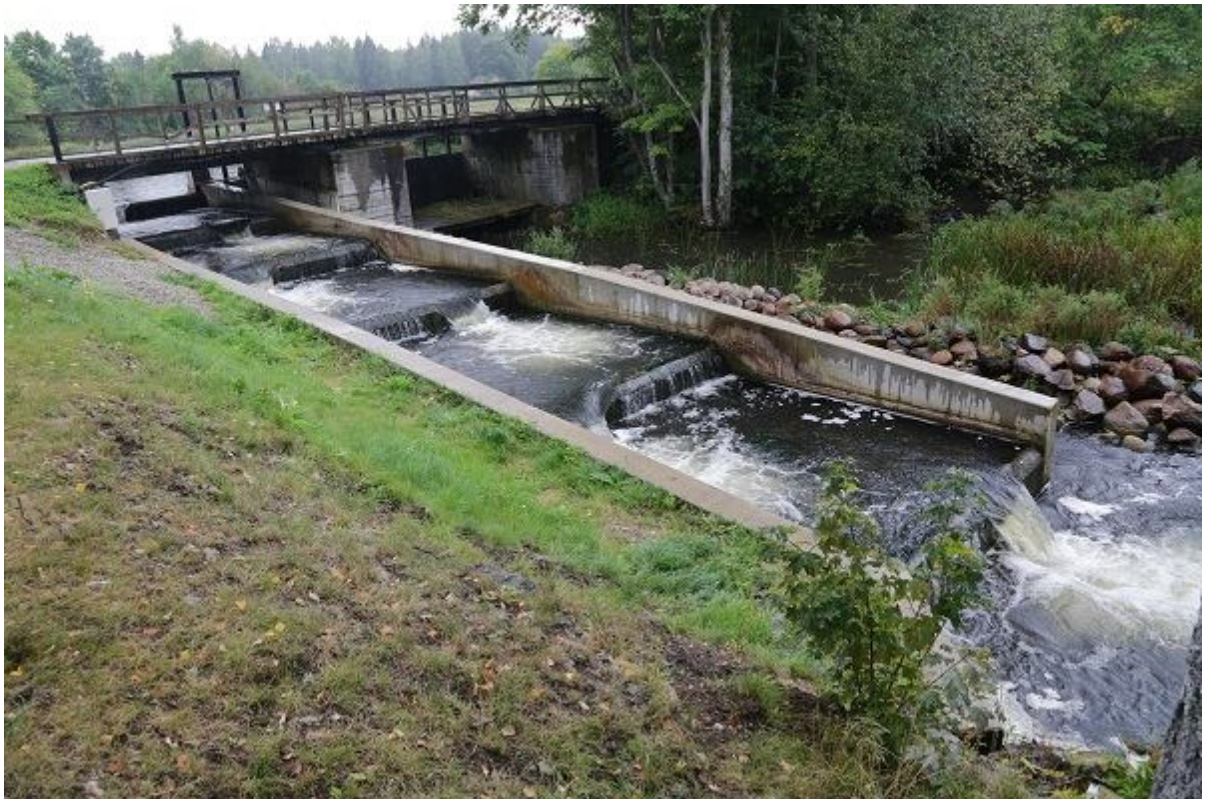
Foto 1.2.10.1. Joaveski kalapääs. 26.08.2015 oli kalapääsu vooluhulk ca 0,42 m³/s, veetasemete vahe basseinides oli 0,40...0,47 m (R. Järvekülg).

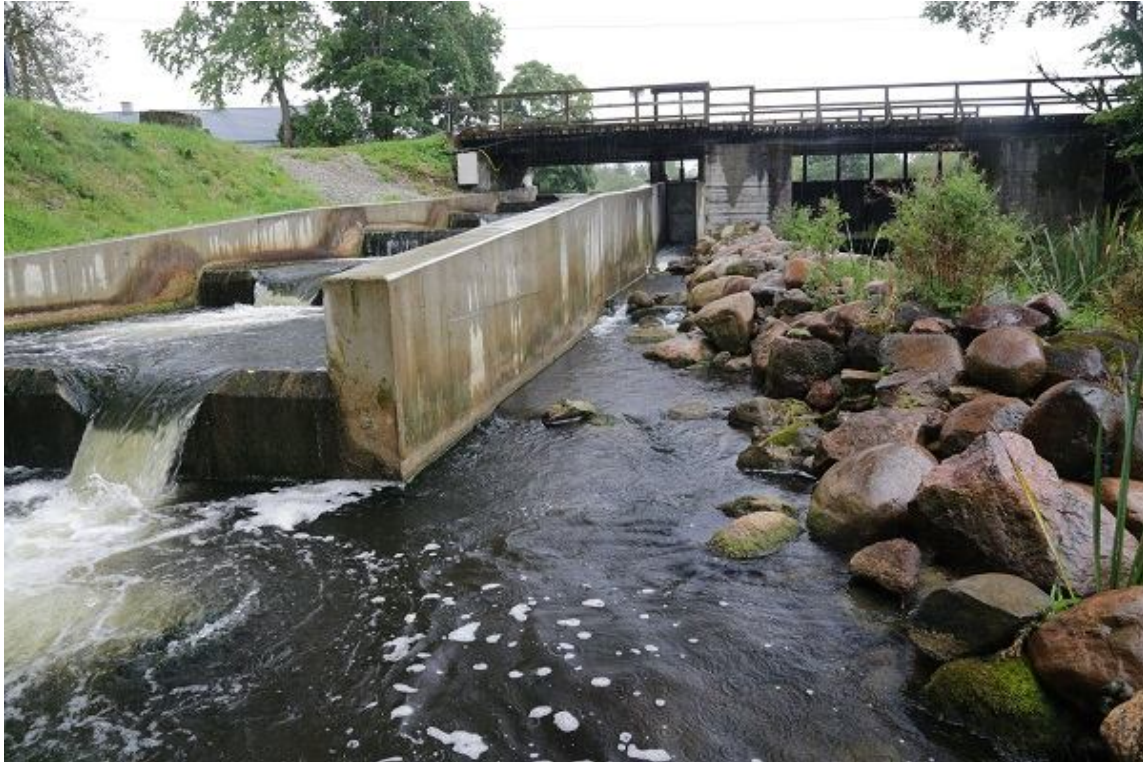
Foto 1.2.10.7. Kõige raskemini ületatav koht kalade jaoks on kalapääsu sisenemine. Veeaste alavee ja kalapääsu väljavoolu vahel oli vaatluspäeval 26.08.2015 0,62 m. Veerohkemal ajal veeaste väheneb. Kalapääsust paremal asub peibutusvoolu kanal, kuhu on võimalik täielikult avatud varjade korral juhtida vooluhulk kuni 5 m³/s (R. Järvekülg).

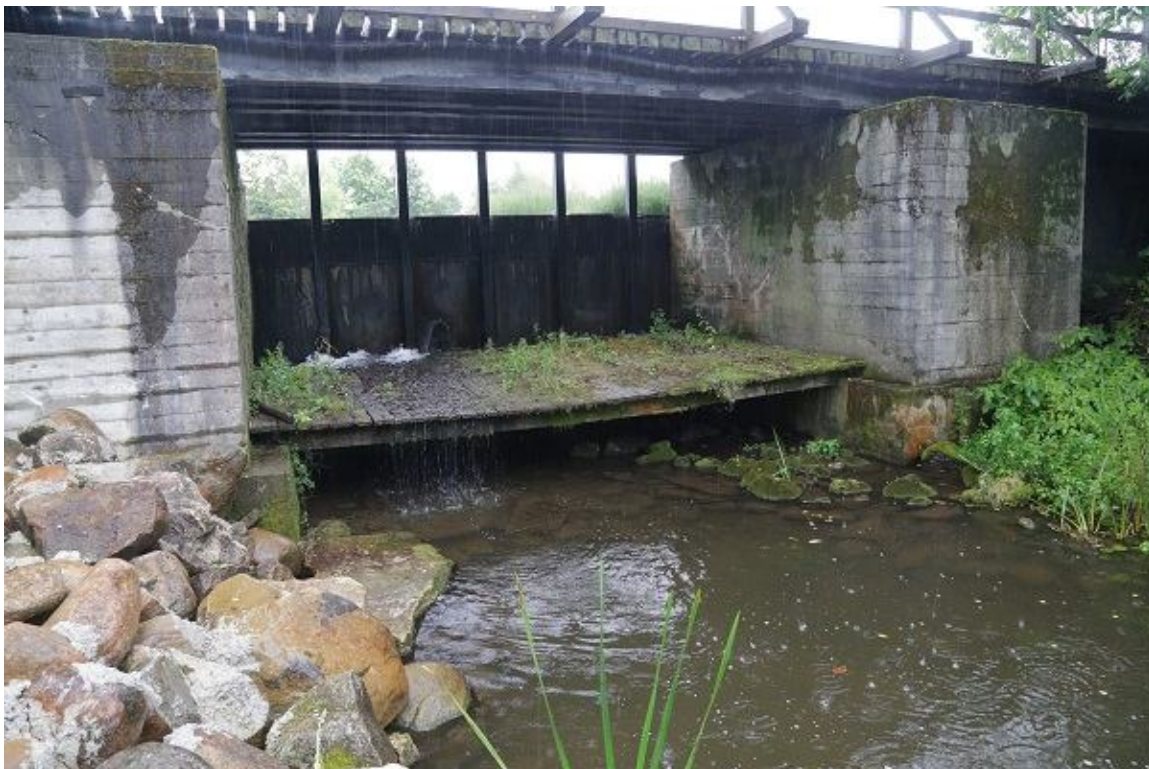
Foto 1.2.10.8. Liigveelasu kaudu on kalade laskumistingimused ebasoodsad. Otse liigveelasu all on veetäiteta betoonranta, millele järgneb allavoolu väikse kaldega laudis. Laudis võiks ju alata kohe liigveelasu alt ja olla suurema kaldega. Nii väheneks kalade vigastuste oht (26.08.2015, R. Järvekülg).

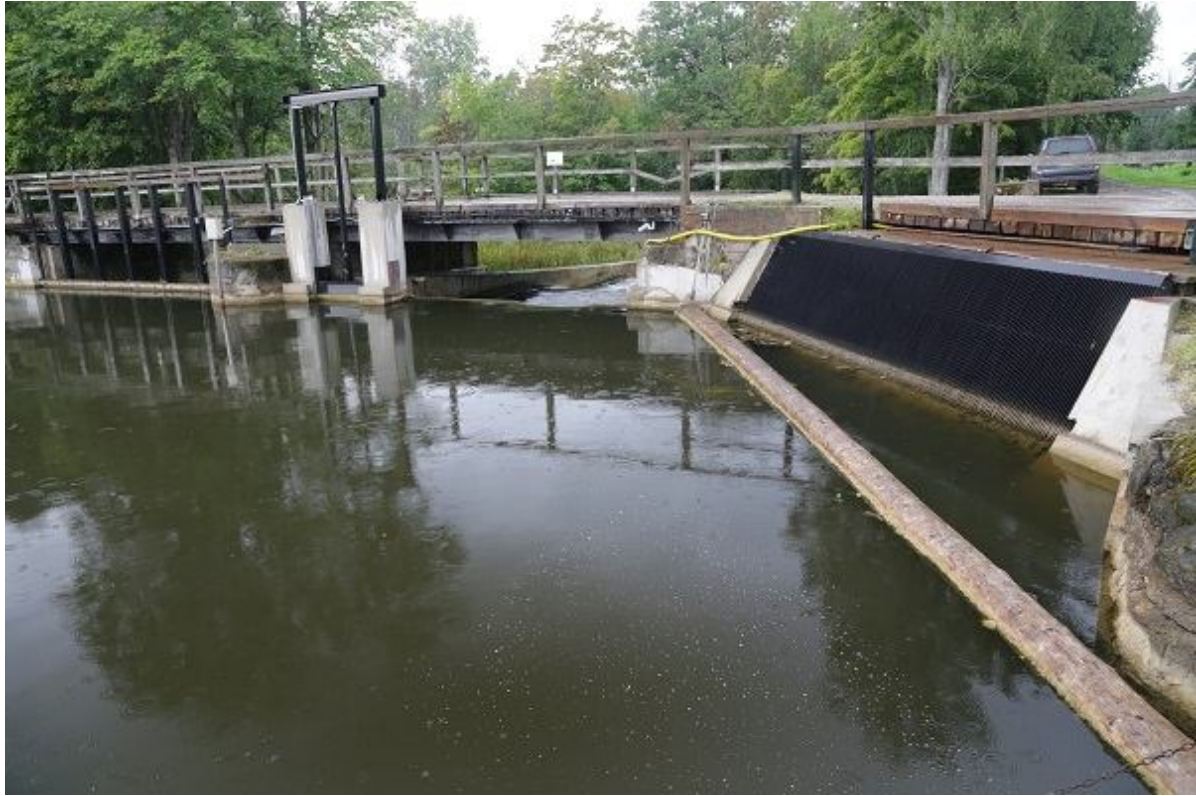
Foto 1.2.10.9. HEJ juurdevoolukanali sissevoolul on 4 mm lattraudadest võre, mis on kohati läbipaindunud. Avade vahed võrel 23...29, keskmiselt 25 mm. Võre juhib suuremad kalad hästi kalapääsu sissevoolu suunas, kuni 30 cm pikkused kalad võivad võrest läbi minna (26.08.2015, R. Järvekülg).

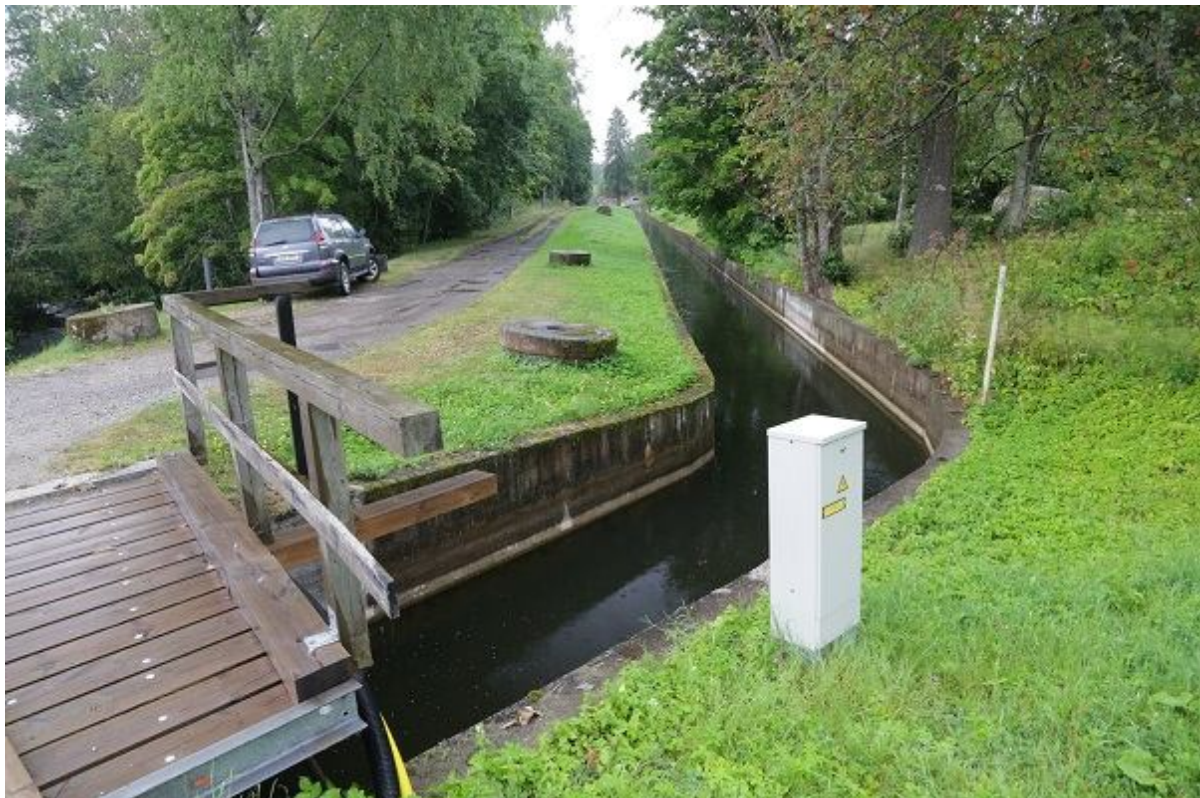
Foto 1.2.9.10. HEJ juurdevoolukanal. 2015. a suvel ja sügisel HEJ ei töötanud. 24.11.2015, mil lõpetati sügisene seire kalapääsul, valmistus omanik HEJ käivitama (26.08.2015, R. Järvekülg).

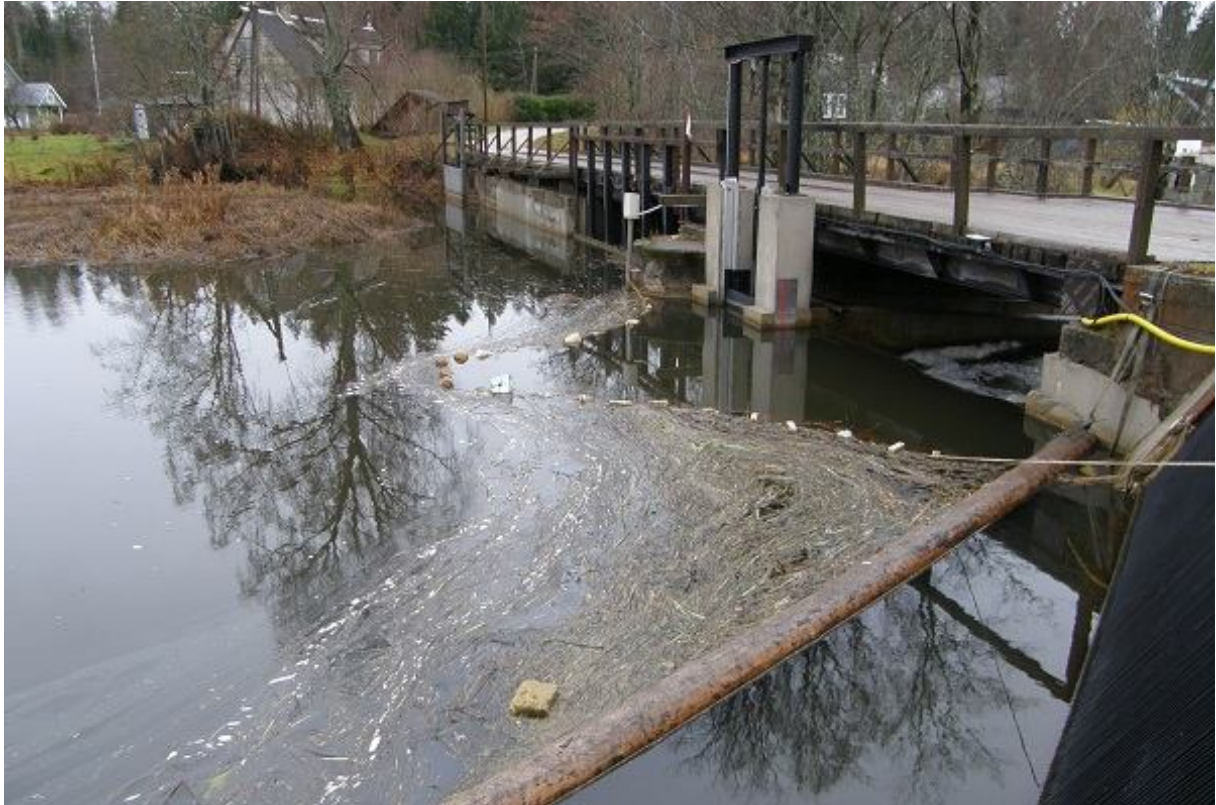
Foto 1.2.10.11. Seireperioodil 30.09.-24.11.2015 oli Joaveski kalapääsu sissevoolul mõrd. 55 seirepäeva jooksul ühtki kala mõrrast ei saadud (09.11.2015, R. Pihu).

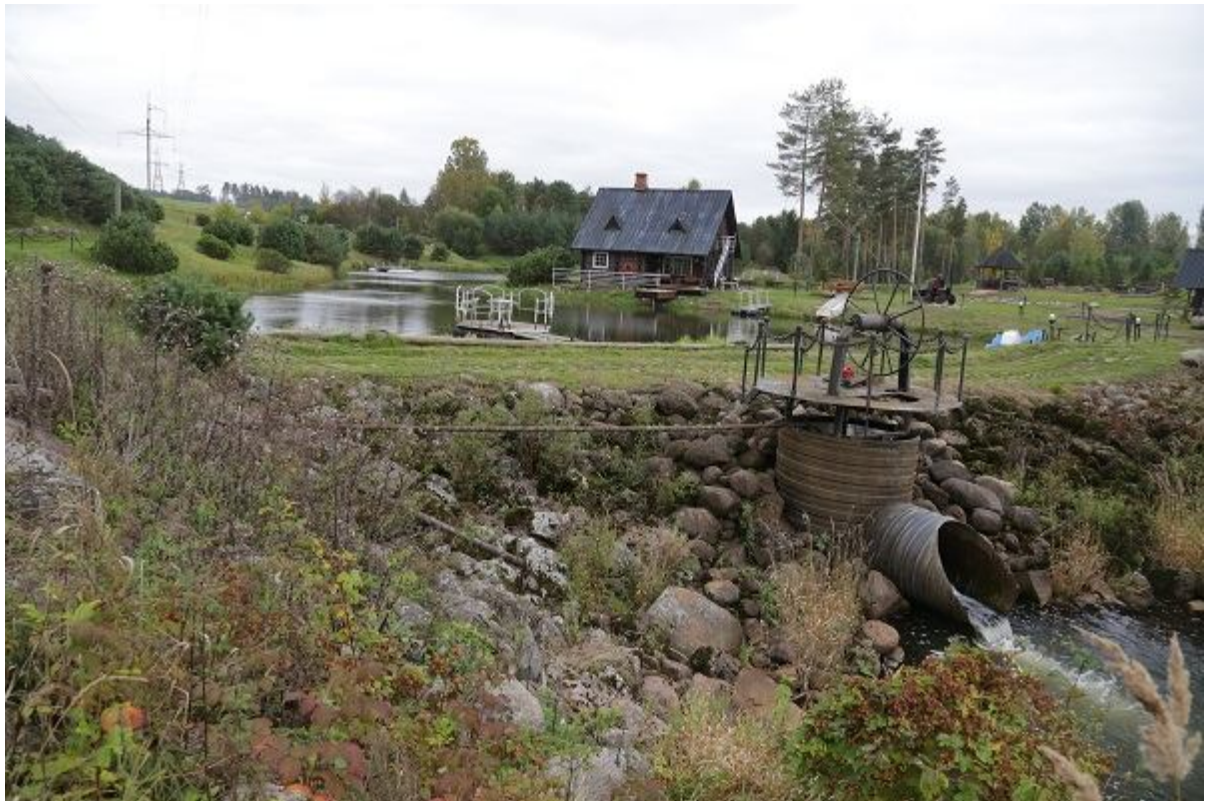
Foto 1.2.11.3. Ploomi paisu liigveelask, tagaplaanil paisjärv. Torukonstruksioon liigveelasul on algselt rajatud HEJ turbiini paigutamiseks. Praeguseks on omanik leppinud mõttega, et HEJ rajada tõenäoliselt ei õnnestu (01.10.2015, R. Järvekülg).

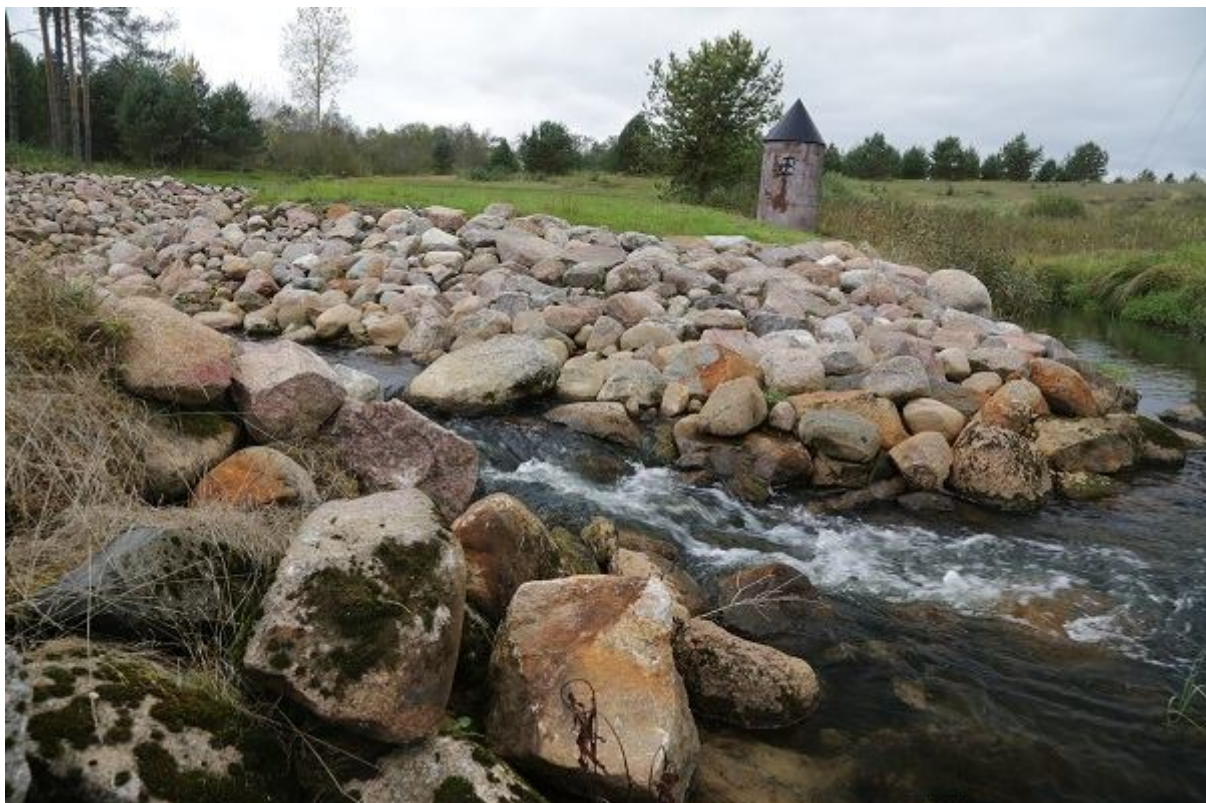
Foto 1.2.11.4. Kõige probleemsemaks kohaks kaladele on kalapääsul väljavool, kus madalvee ajal tekib järsu langusega kiirvool. Veerohkel ajal alavee tase tõuseb ning veeaste väljavoolul väheneb (01.10.2015, R. Järvekülg).

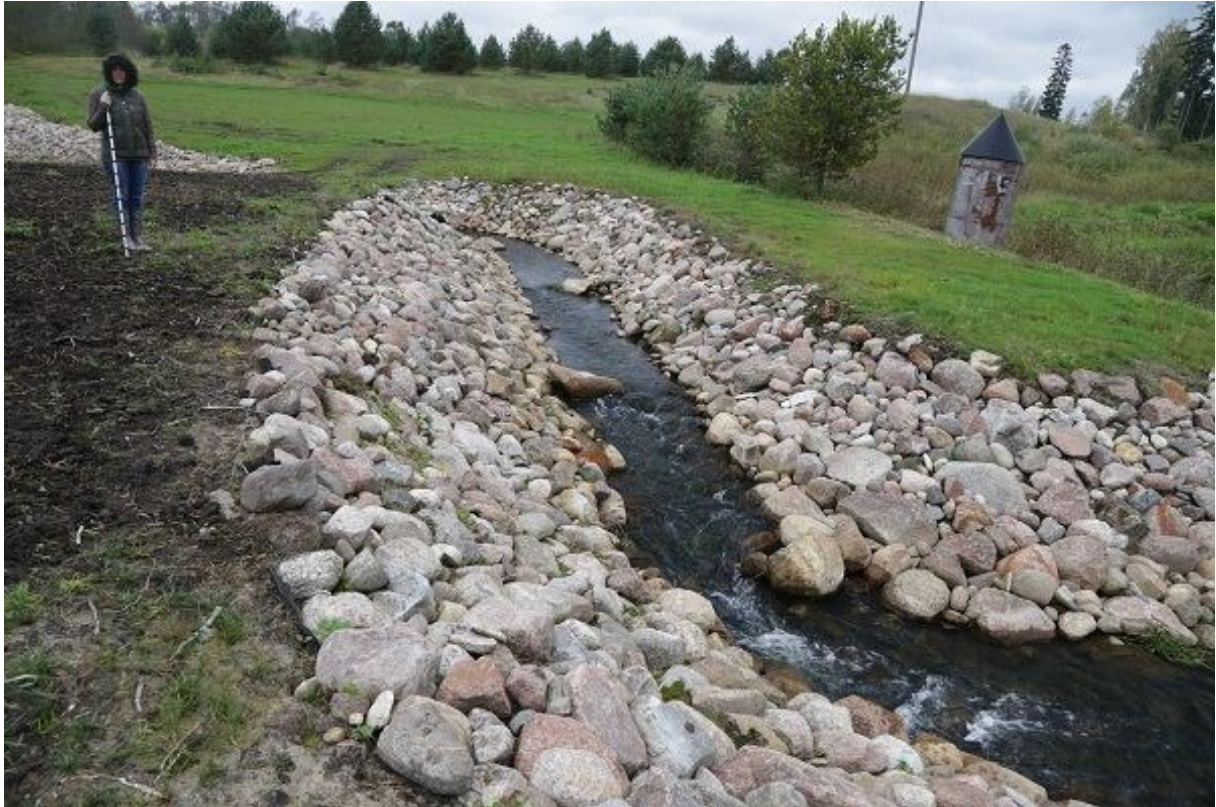
Foto 1.2.11.5. Kalapääsu alumine osa. Voolurahustuskive võiks olla 3 korda rohkem. See muudaks kalapääsu kaladele kergemini läbitavaks suurte vooluhulkade korral ning parandaks kalapääsu elupaigalist väärtust (01.10.2015, R. Järvekülg).

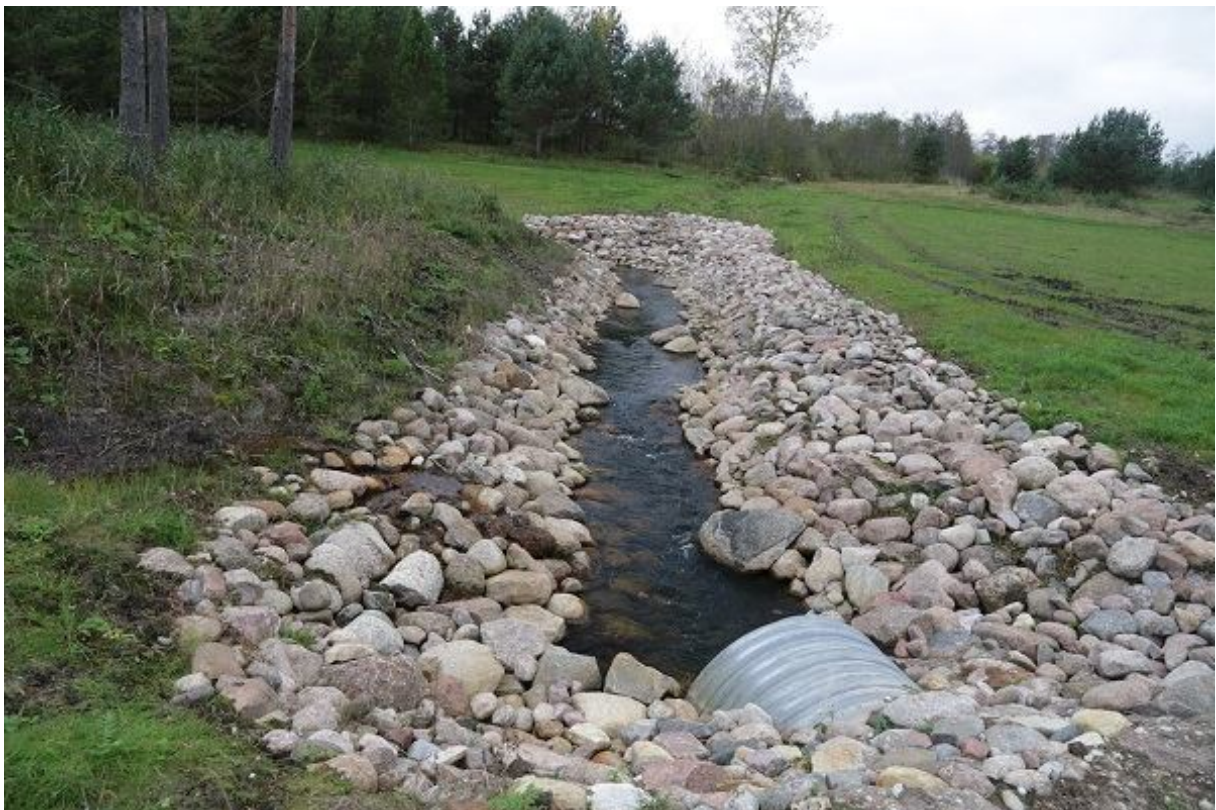
Foto 1.2.11.6. Kalapääsu alumine osa, alumisest ihtüoduktist ülesvoolu (01.10.2015, R. Järvekülg).
