**Meetmest „Vooluveekogude seisundi parandamine (avatud taotlemine)“ ja
„Vooluveekogude seisundi parandamine (investeeringute kava)“ toetust
saanud projektide efektiivsuse hindamine**

Hange 158003, leping nr 4-1.1/15/48-1 aruanne

Töö tellija:
Keskkonnaministeerium

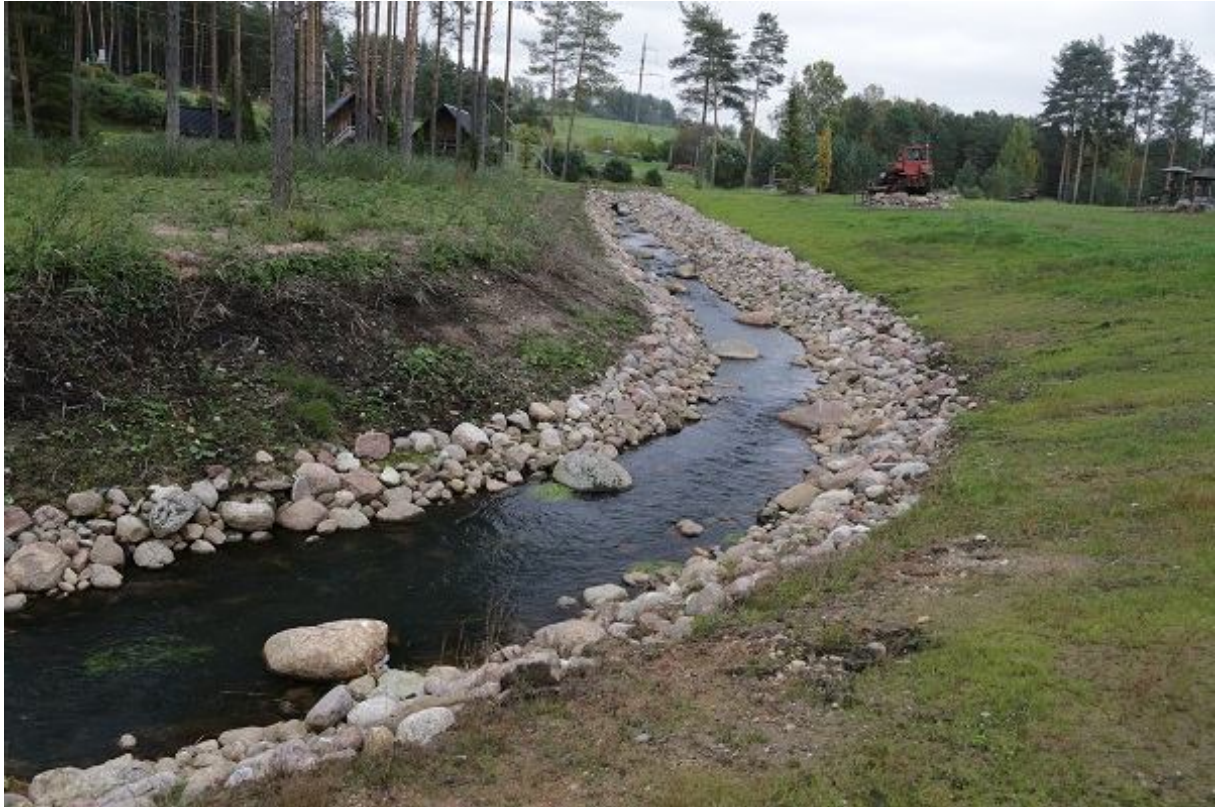
Foto 1.2.11.1. Ploomi kalapääsu keskosa (01.10.2015, R. Järvekülg).

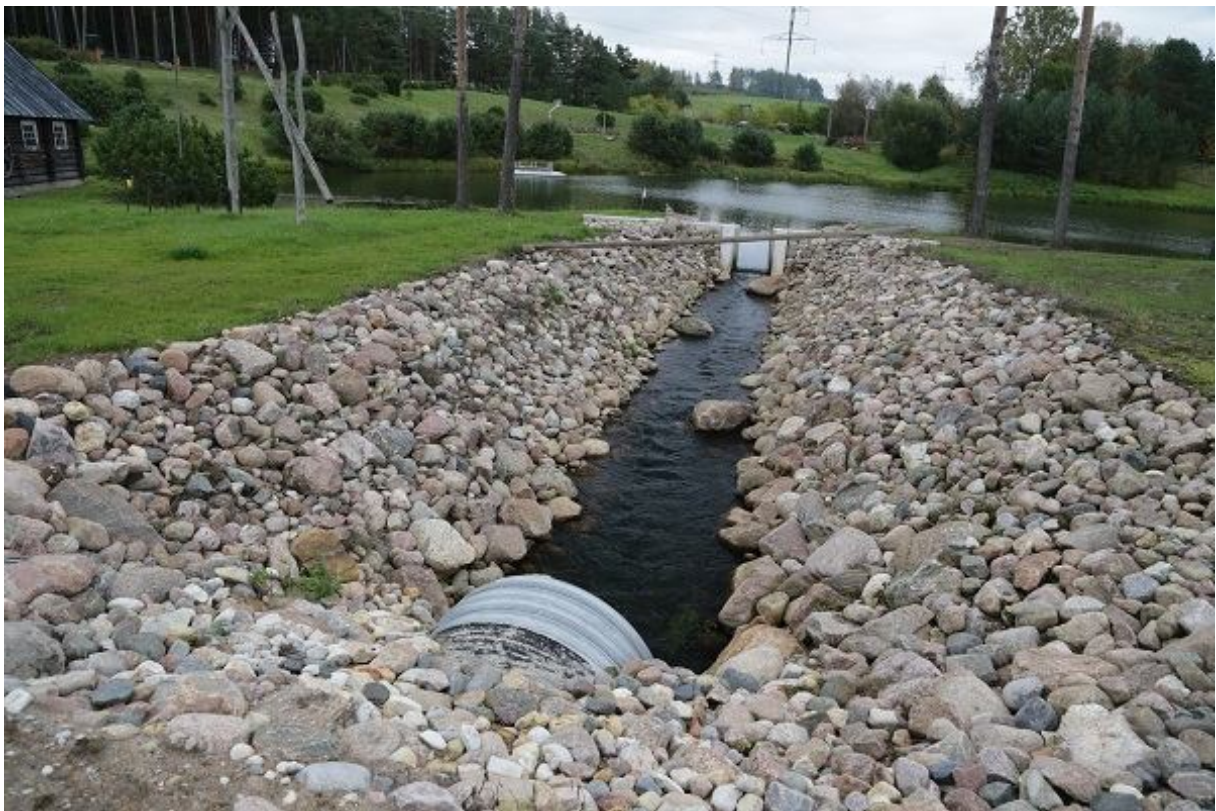
Foto 1.2.11.7. Kalapääsu ülemine osa, ülemisest ihtüoduktist paisjärve poole (01.10.2015, R. Järvekülg).

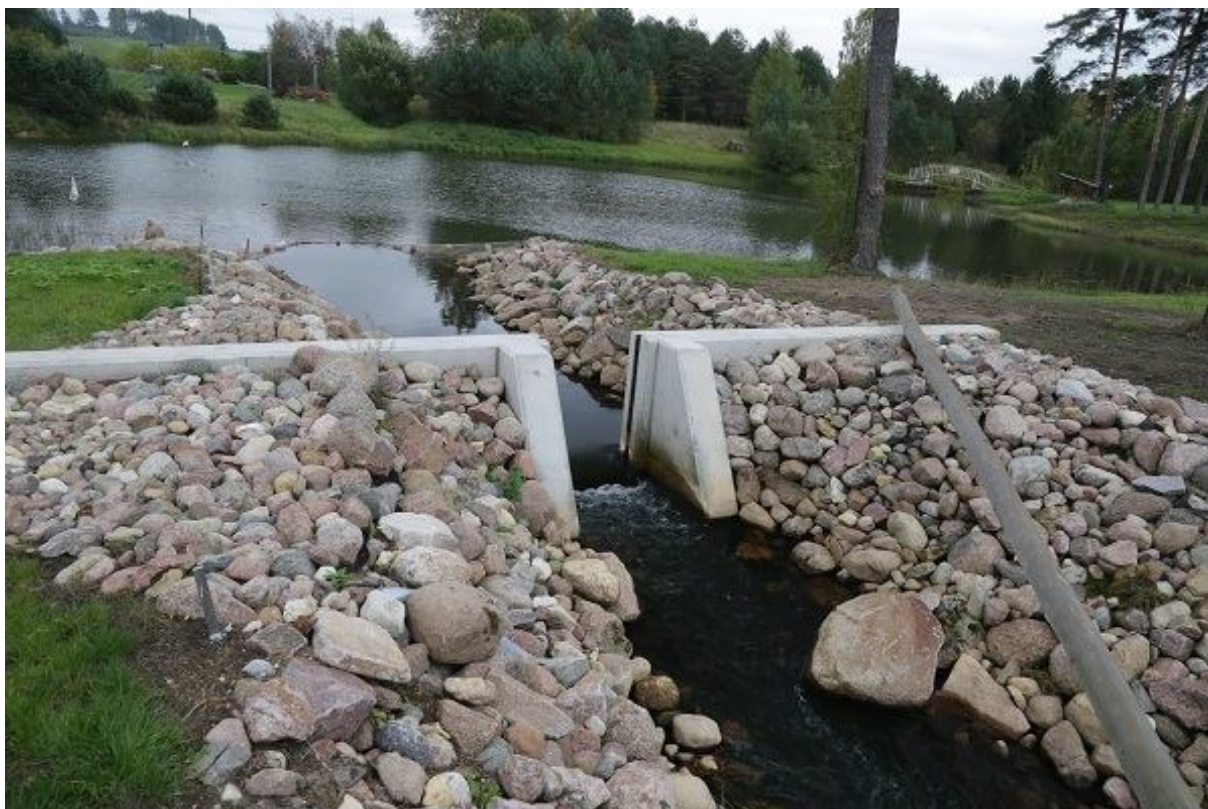
Foto 1.2.11.8. Kalapääsu sissevoolul on regulaator, mida on võimalik varjadega sulgeda. Et väheveelisel ajal hoida paisjärve maksimaalset veetaset, on omanik regulaatori ava osaliselt varjadega sulgenud. Kalapääsu sissevoolu on näha mõrd. Mõrrapüügid toimusid kevadel 22.04.-03.06. ja sügisel 25.09.-25.11.2015 (01.10.2015, R. Järvekülg).

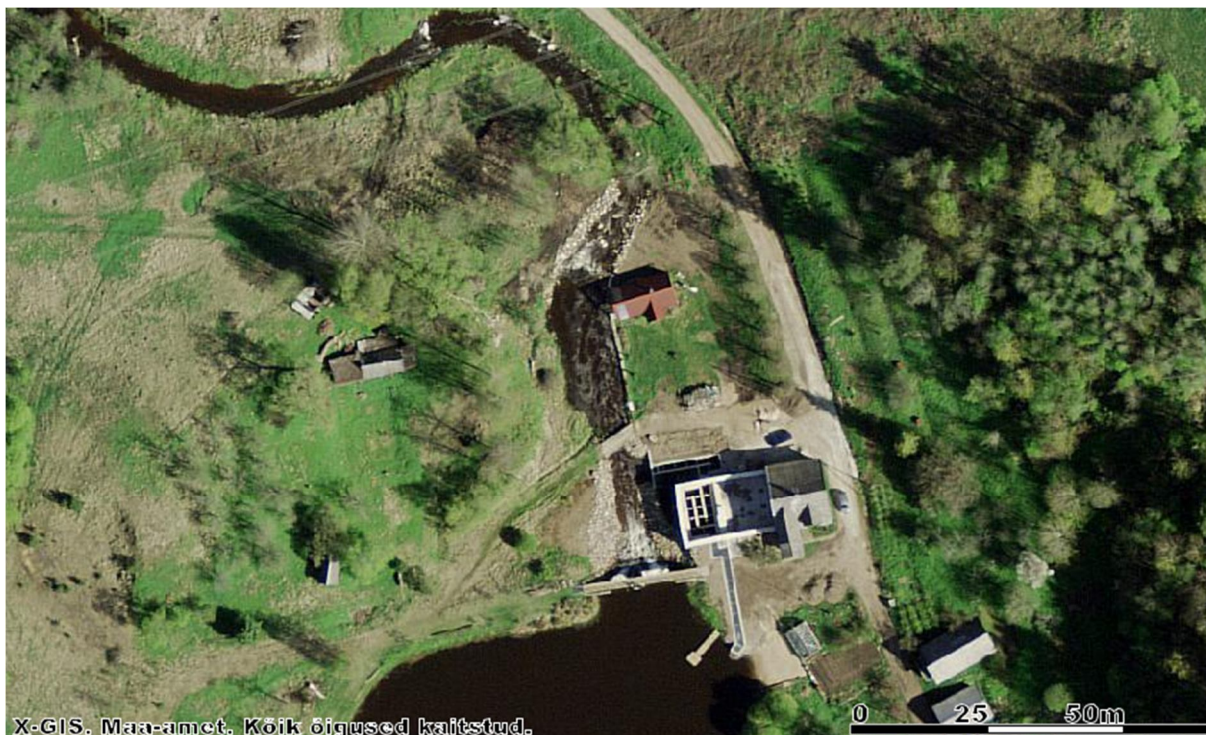
Joonis 1.2.12.3. Sasi kalapääs on rajatud jõe paremale kaldale, tüübilt on tegemist kamberkalapääsuga. Osa kalapääsust asub vana veskihoone sees (katus puudub).

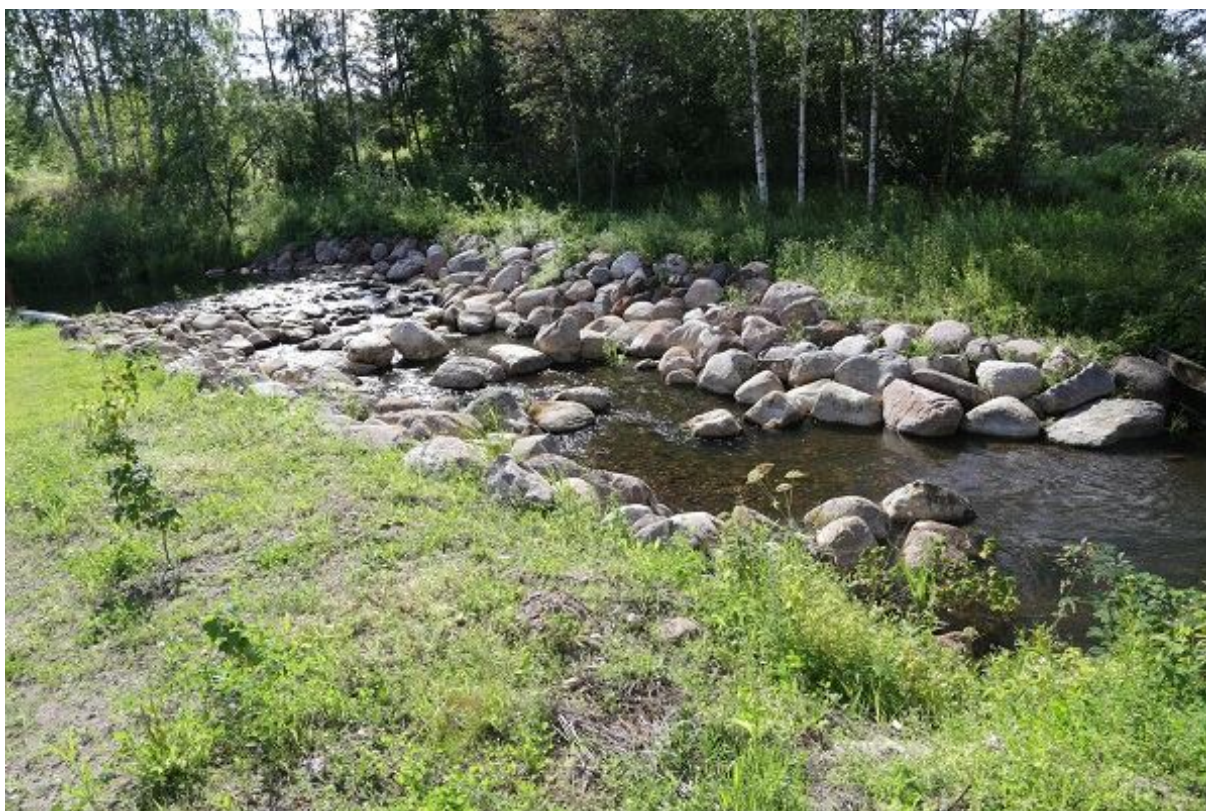
Foto 1.2.12.3. Ca 50 m Sasi paisust allavoolu on jõele rajatud tehiskärestik, millega tõstetakse veetäidet paisu alusel jõelõigul. Tehiskärestiku ülemine osa on liiga suure languga ning kaladele seetõttu raskesti läbitav. Kärestik tuleks ehitada laugemaks (03.08.2015, R. Järvekülg).

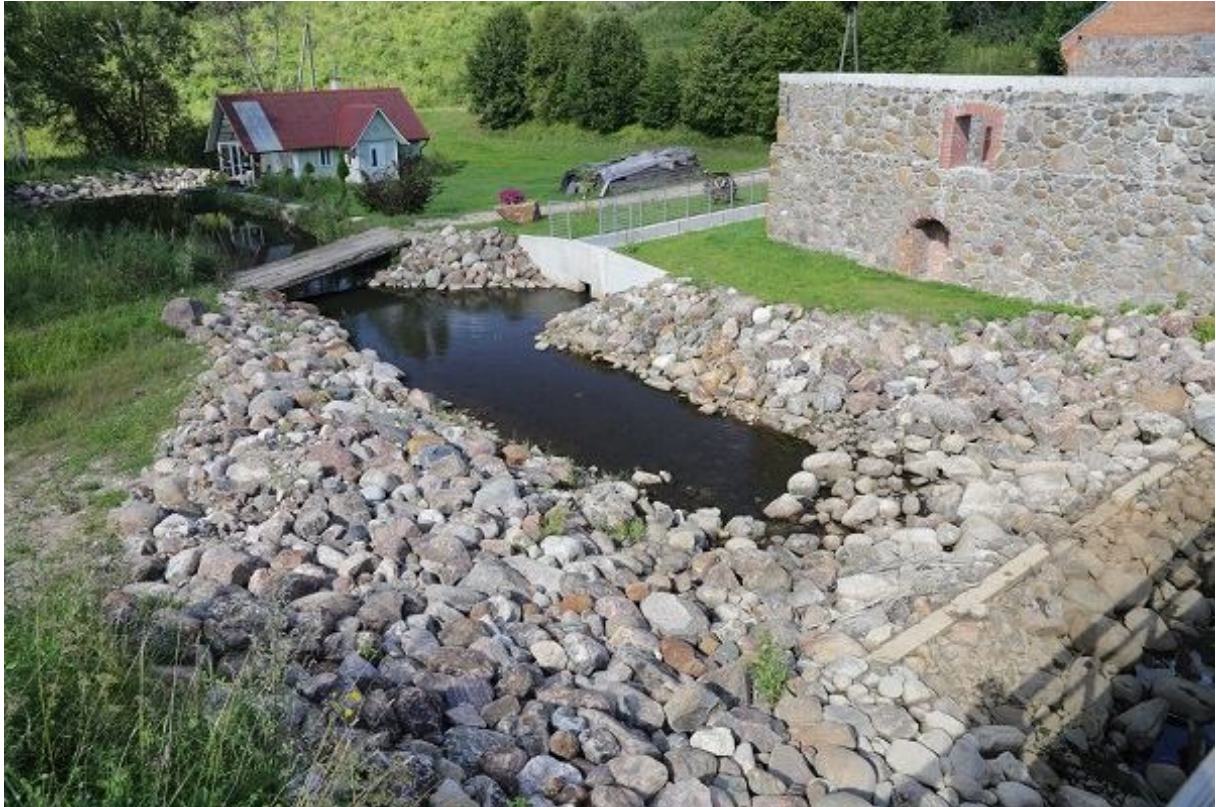
Foto 1.2.12.4. Vaade Sasi paisult allavoolu. Jõe paremal kaldal liigveelasust ca 15 m allavoolu asub kalapääsu väljavool (03.08.2015, R. Järvekülg).

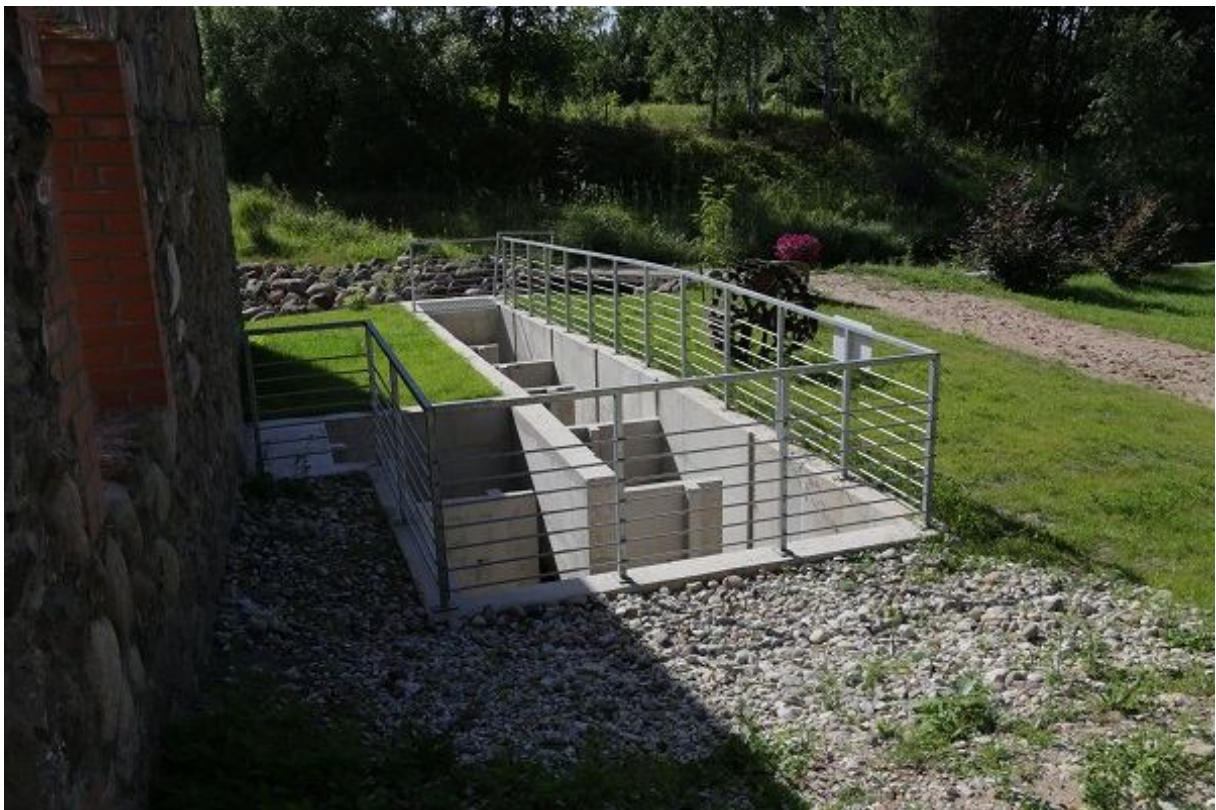
Foto 1.2.12.1. Sasi kalapääsu alumine osa, lõik vanast veskihoonest kuni jõeni (03.08.2015, R. Järvekülg).

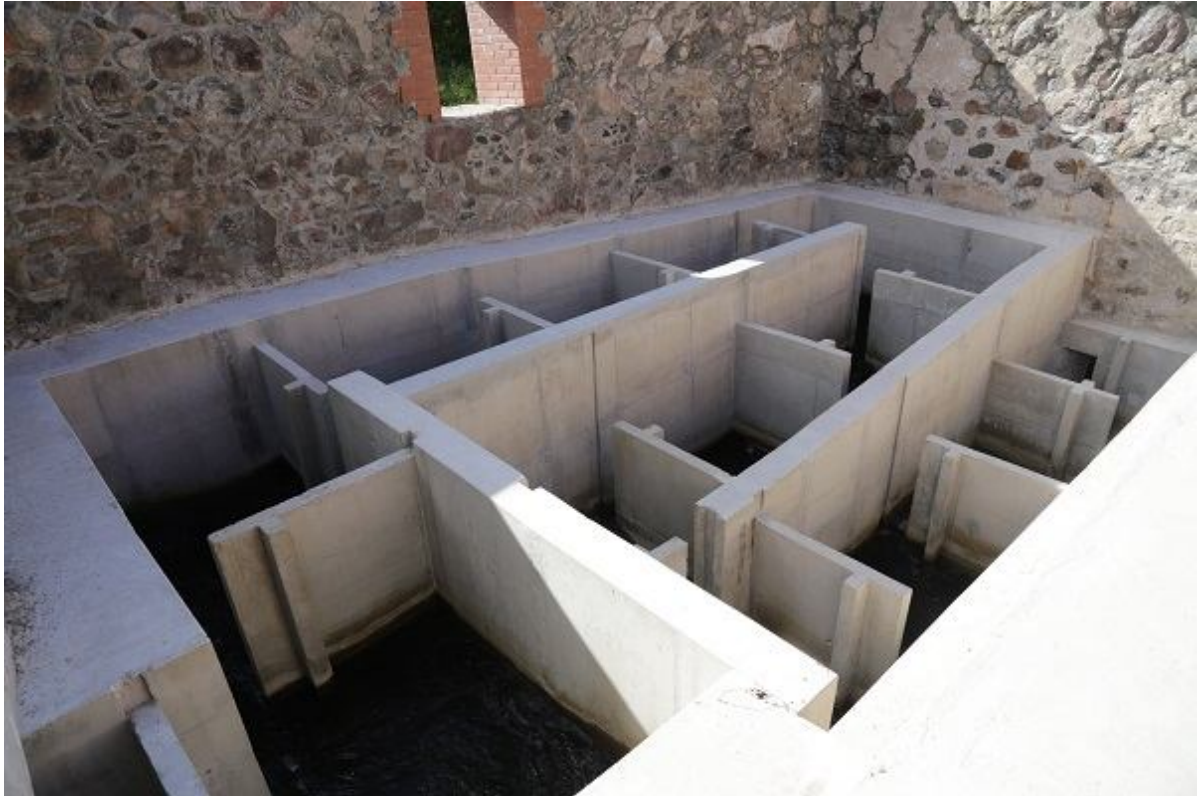
Foto 1.2.12.2. Sasi kalapääsu keskosa asub vana veskihoone müüride vahel (03.08.2015, R. Järvekülg).

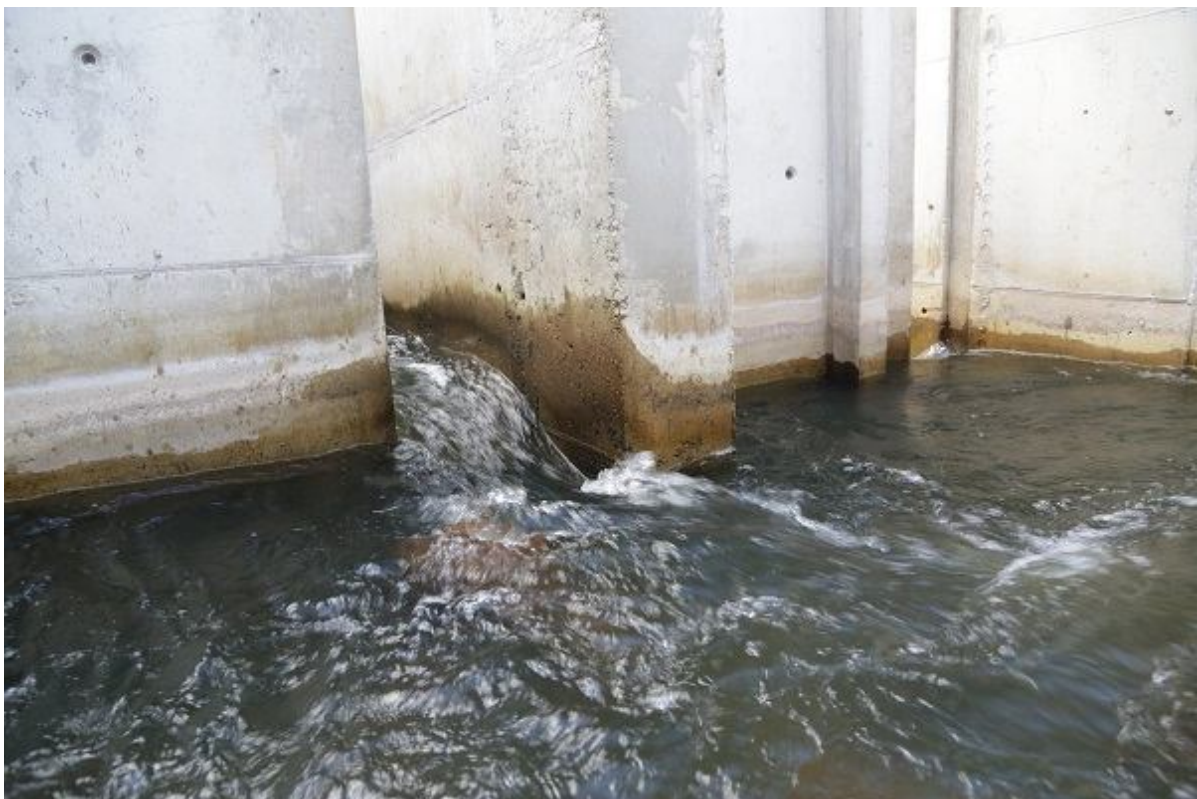
Foto 1.2.12.5. Veetasemete vahed kambrite vahel pidid projekti järgi olema 0,11 m, tegelikult varieerus veetasemete vahe piirides 0,05...0,25 m. Põhjus – osa kambreid ja läbivooluavasid oli risuga ummistunud. Kamberkalapääs vajab pidevat hooldust. Fotol alumine pöördkamber, kus veetasemete vahe sissevoolul oli 0,15 m (03.08.2015, R. Järvekülg).

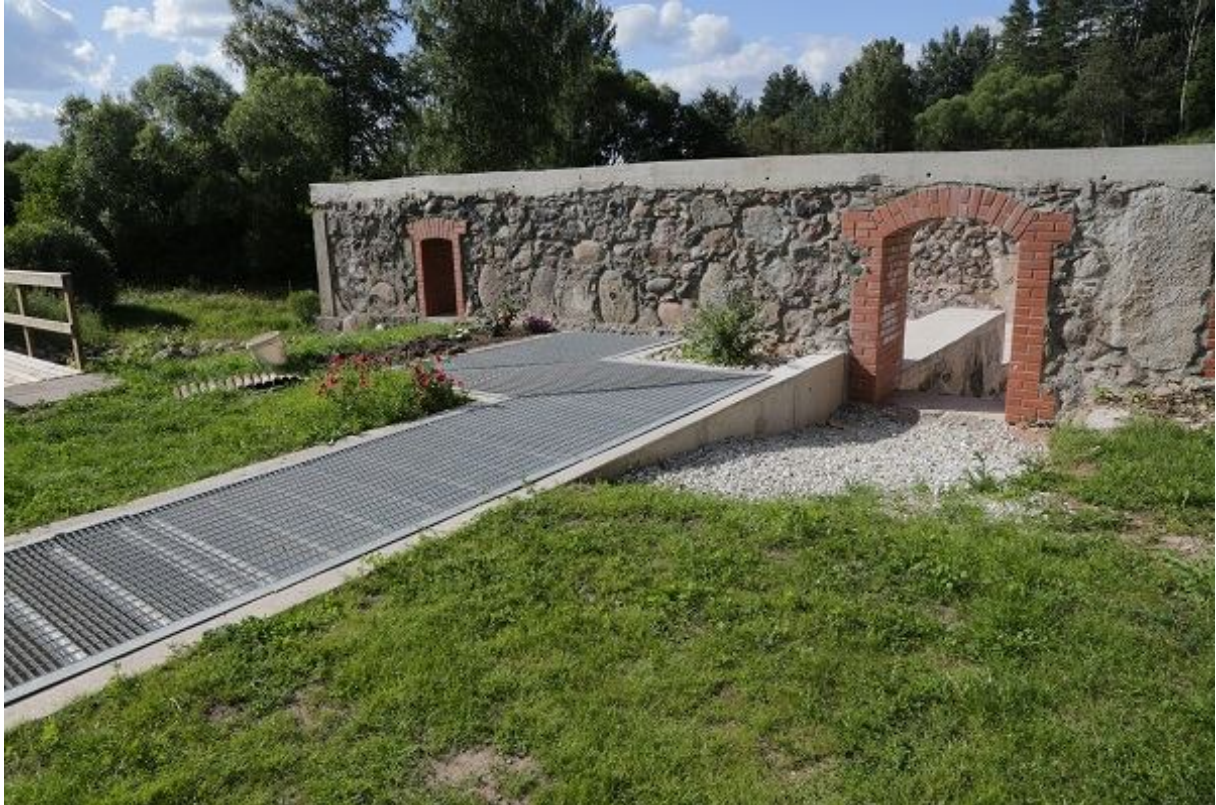
Foto 1.2.12.6. Sasi kamberkalapääsu ülemine osa veskihoone ja paisjärve vahel (03.08.2015, R. Järvekülg).

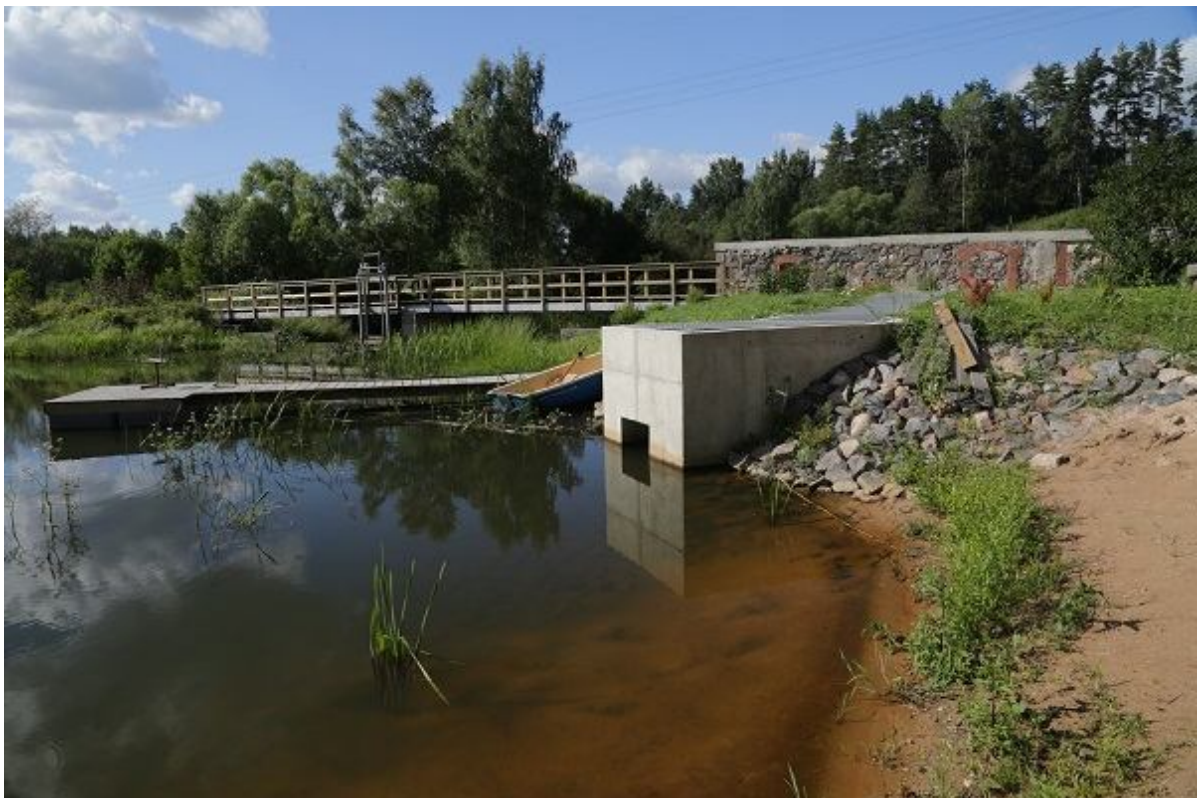
Foto 1.2.12.7. Kalapääsu sissevooluotsak paisjärves, selle taga paadisild ja sild liigveelaskmega (03.08.2015, R. Järvekülg).

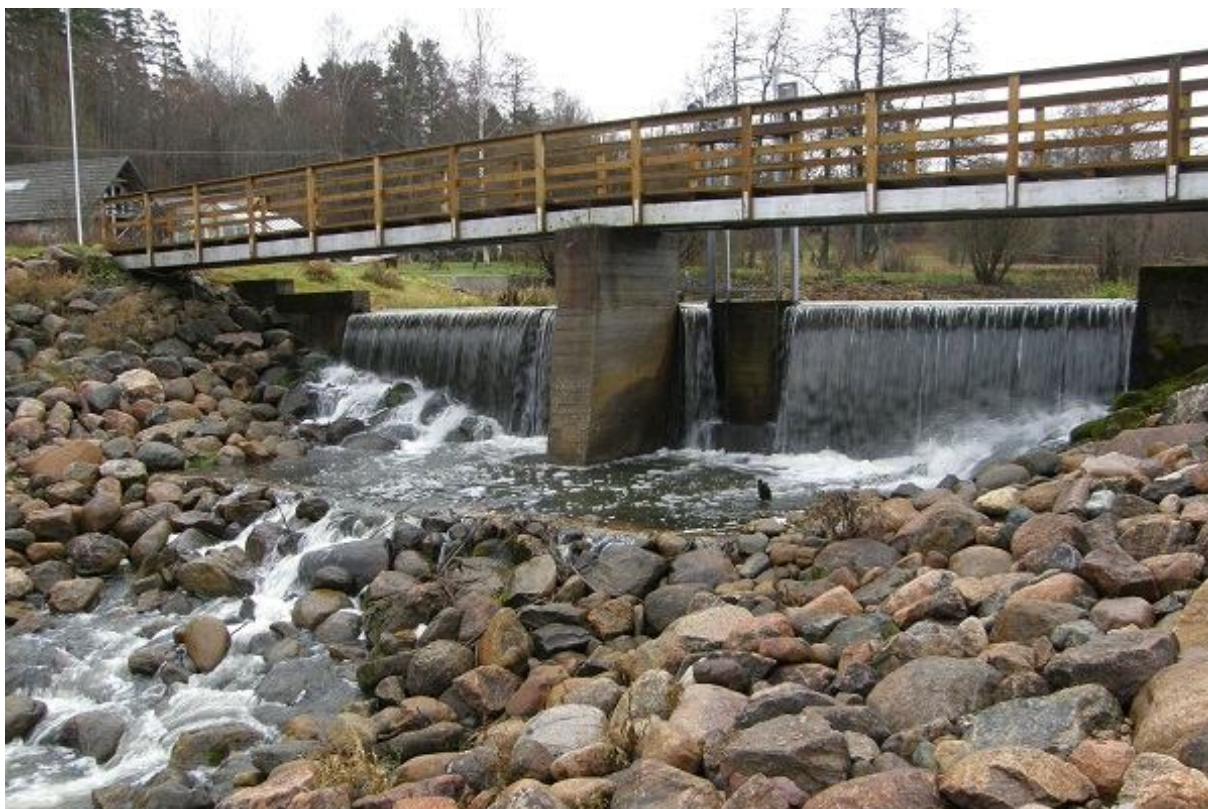
Foto 1.2.12.12. Kalade laskuv ränne on Sasi paisu juures võimalik ka liigveelaskme kaudu. Veerohkemal ajal on see kaladele ohutu, sest liigveelaskme all on piisava veetäitega bassein ja ka basseini väljavoolus on üle kivide veetäide olemas. Veevaesemal ajal võib osa kalu jääda liigveelasu alusel kivipuiste langul kivide vahele kinni jääda (20.11.2015, R. Pihu).

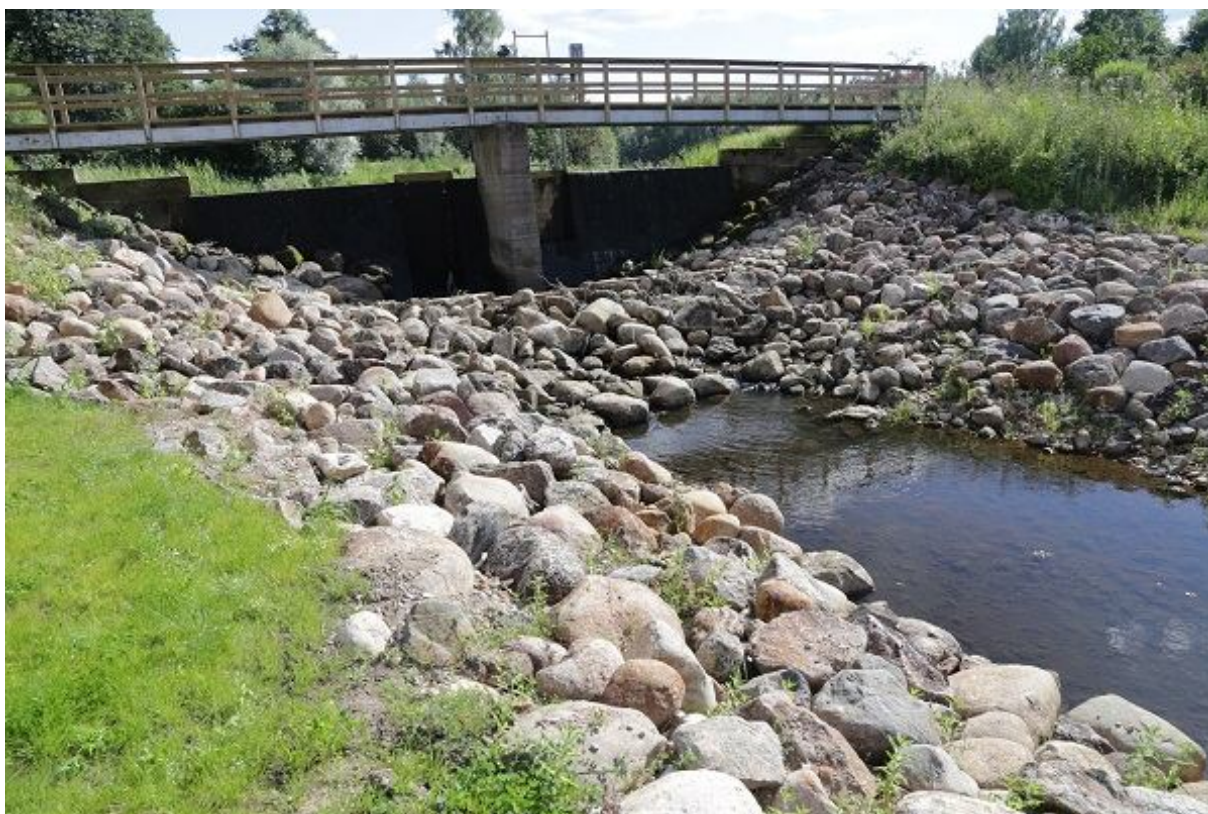
Foto 1.2.12.13. Liigveelask madalvee tingimustes 03.08.2015 (R. Järvekülg).

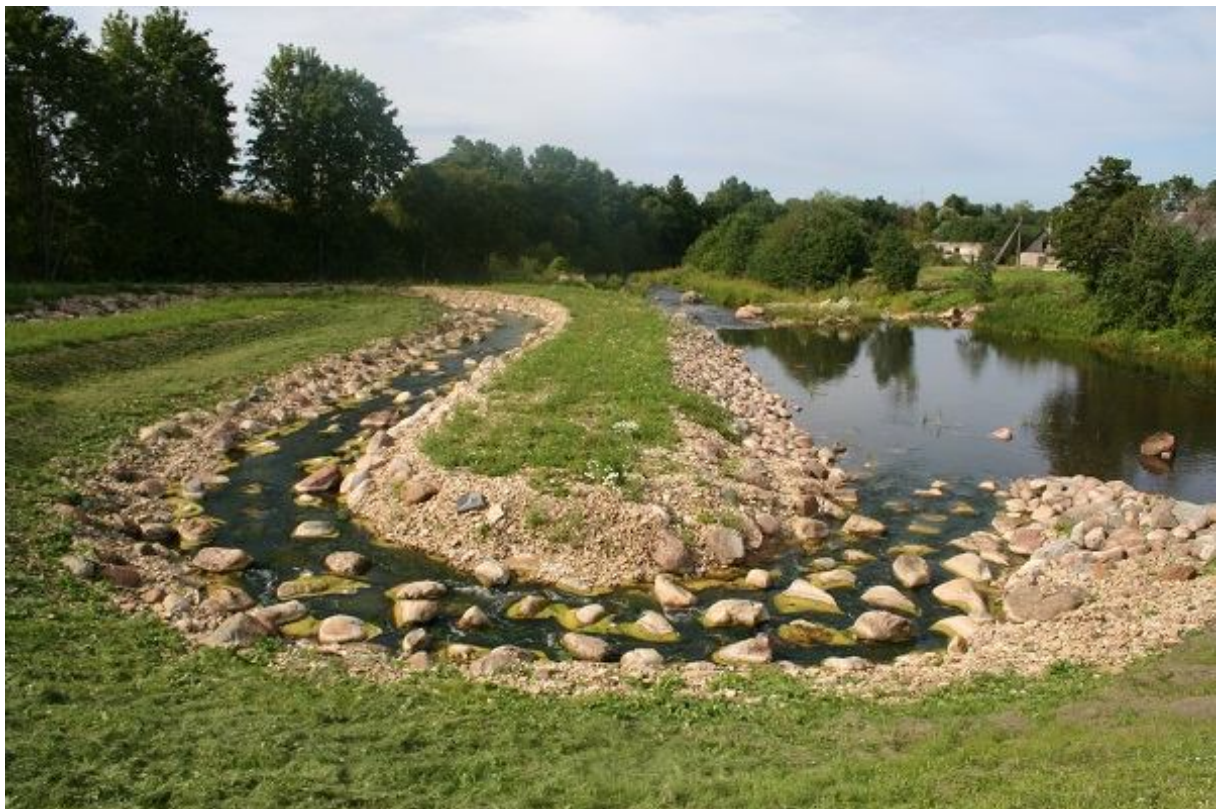
Foto 1.2.13.1. Sillaoru kalapääsu alumine osa madalvee tingimustes (29.07.2015, R. Järvekülg).

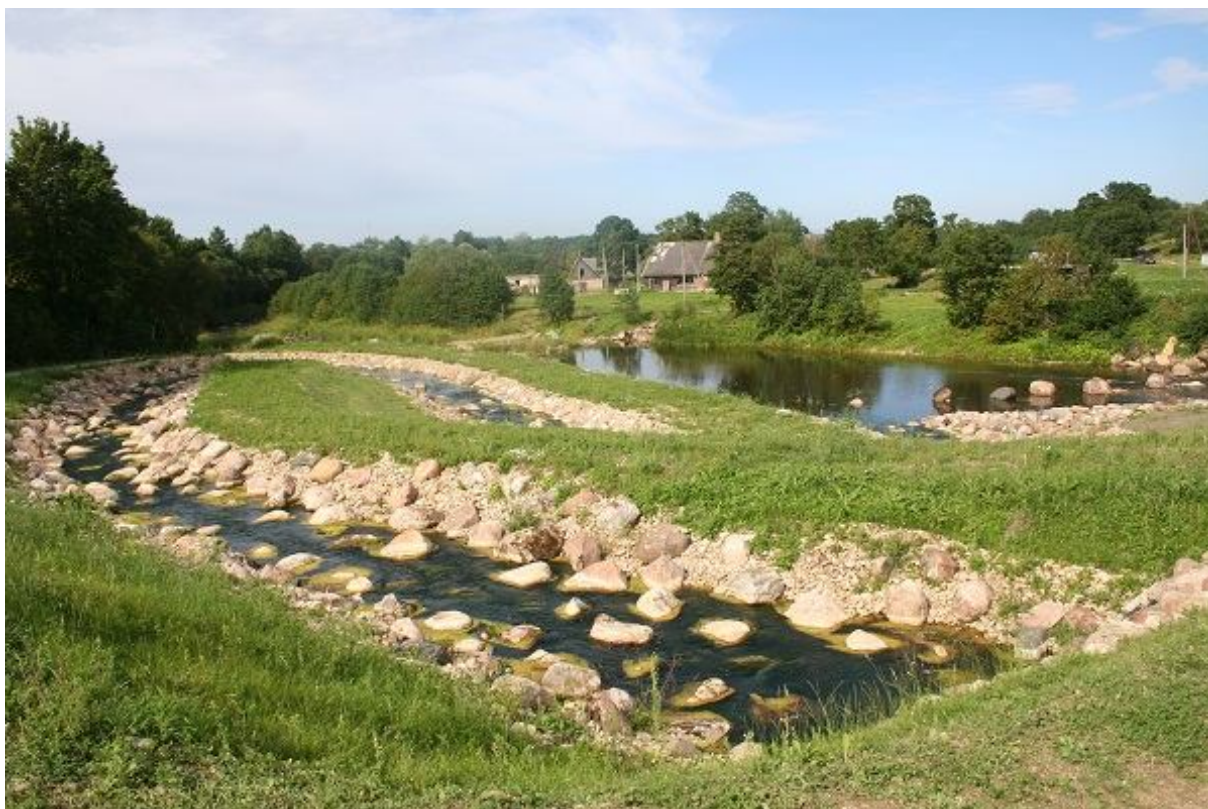
Foto 1.2.13.3. Sillaoru kalapääsu keskosa madalvee tingimustes (29.07.2015, R. Järvekülg).

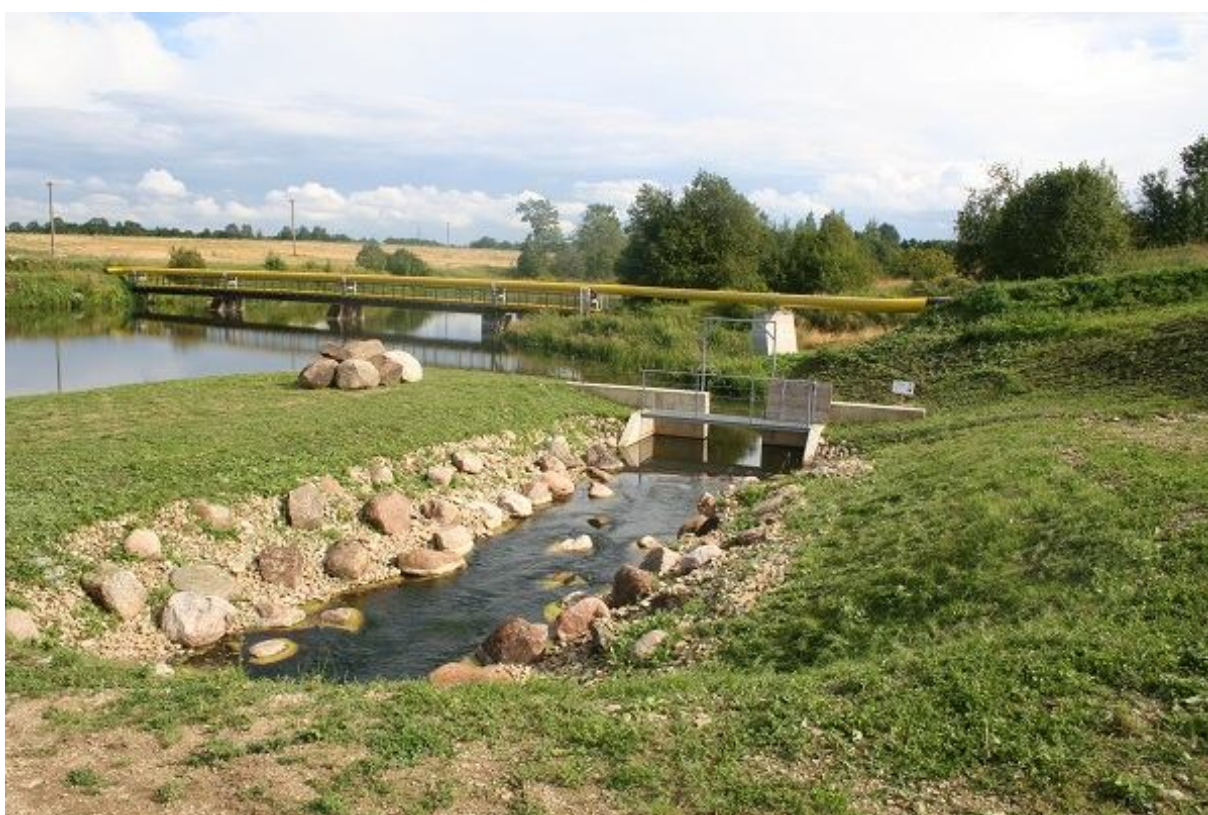
Foto 1.2.13.4. Sillaoru kalapääsu ülemine osa ihtüoduktist paisjärveni. Kalapääsu sissevoolul on betoonotsak, mida on vajadusel võimalik varjadega sulgeda või paigaldada sinna kalaloendur. Kollane toru jõe kohal on gaasitrass (29.07.2015, R. Järvekülg)

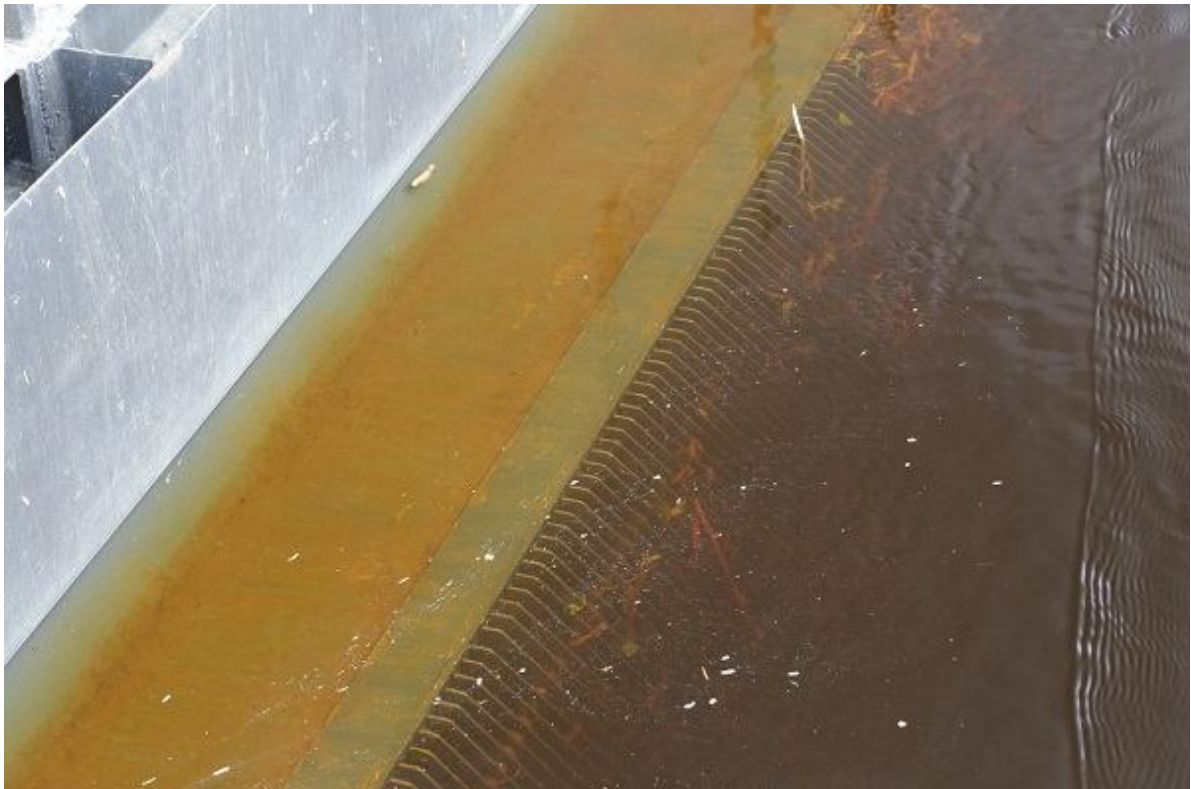
Foto 1.2.13.8. Tegemist on ühe kõige korralikuma seni nähtud võrega Eesti hüdroelektrijaamade juures. Kõik võre avad on horisontaalselt täpselt 25 mm. Nagu näitasid kalade laskuva rände uuringud 2015. a kevadel, lähevad meriforelli ja lõhe 2-aastased laskujad siiski võrest küllalt hõlpsalt läbi. Varam laialt levinud arvamus, et kalad küll mahuvad võrest läbi, aga võre toimib visuaalse barjäärina, ei leidnud uuringutes kinnitust (14.05. 2015, R. Järvekülg).

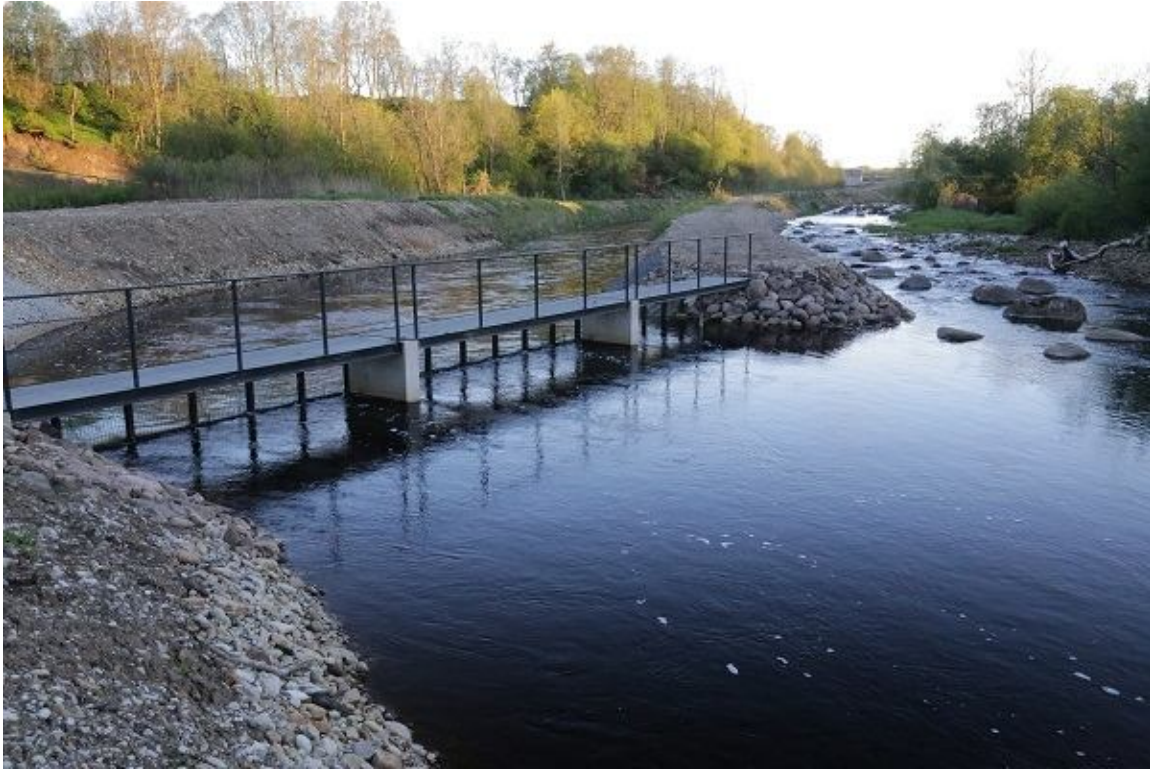
Foto 1.2.13.9. Sillaoru HEJ äravoolukanali suudmes on kalatõkke võre avadega 45 x 95 mm. Võre toimib suuremate tõusval rändel olevate lõhelaste puhul efektiivselt. Jõesilmu ja väiksemaid kalu see aga ei takista. Tõsi, jõesilmu rännet on üldise ükskõik millise võrega väga raske takistada (14.05.2015, R. Järvekülg).

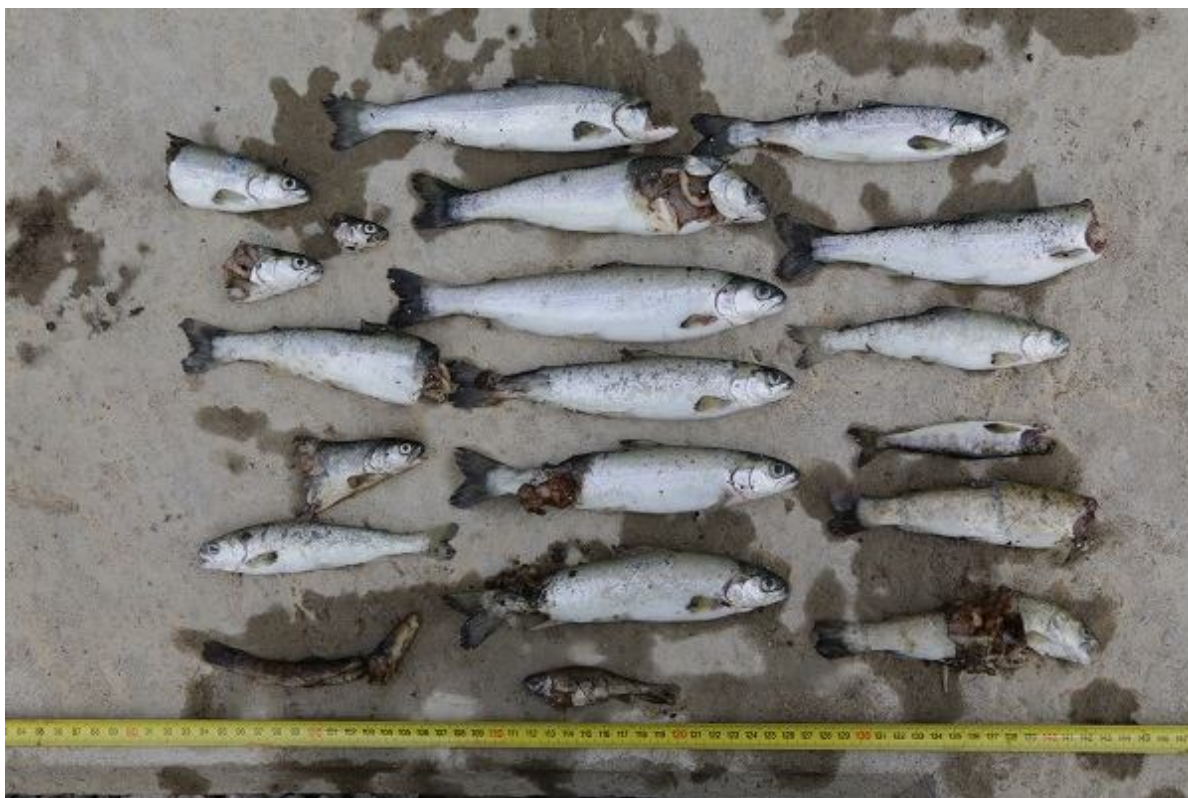
Foto 1.2.13.11. 15.05.2015 hommikul HEJ äravoolukanali lõpus olevast mõrrast ja mõrralina eest leitud surnud kalad. Lisaks lõhe ja meriforelli laskujatele oli hukkunud kalade hulgas ka üks trulling ja lepamaim (R. Järvekülg).

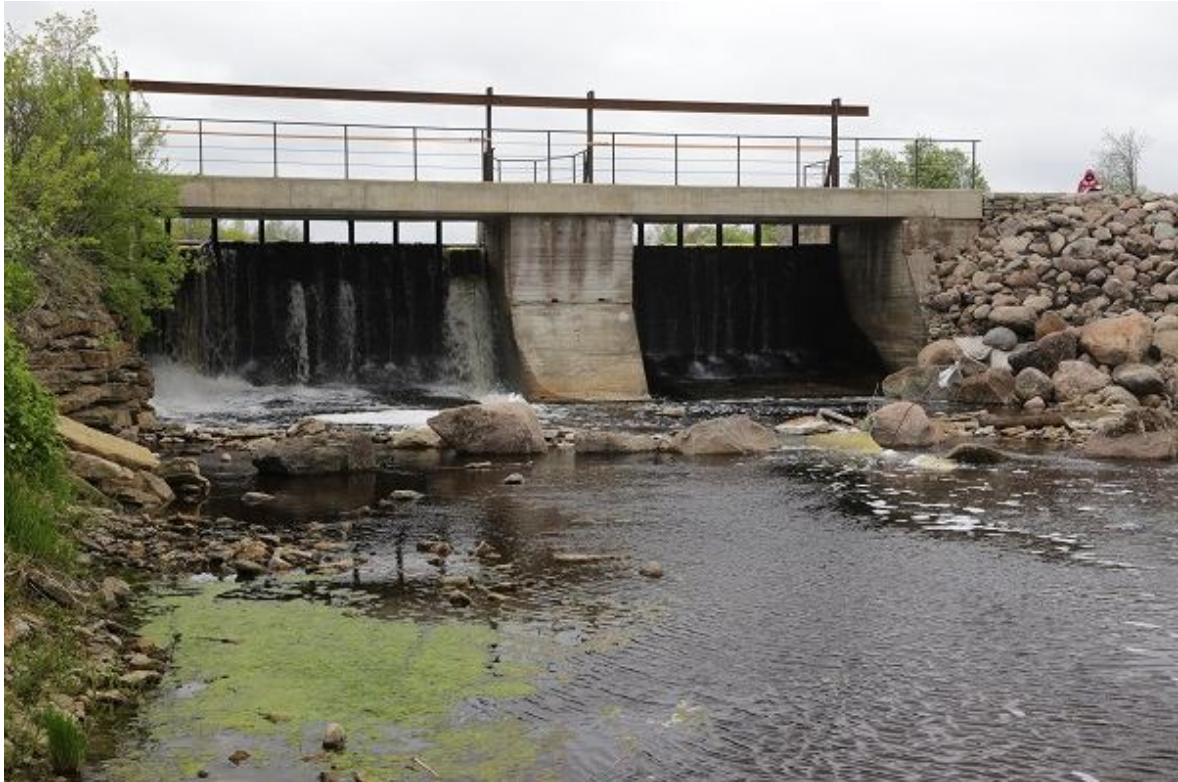
Foto 1.2.13.15. Kalade laskumist liigveelasu kaudu tuleb pidada suhteliselt ohutuks. Kuigi liigveelasu aluse kattis valdavalt minimaalse veetäitega betoonplaat, oli liigveelask avatud põhiliselt servadest ning servade juures oli ka liigveelasu varjade all kitsas veetäitega kanal. Seega kukkus enamik liigveelasult laskuvaid kalu mitte betoonplaadile vaid 0,2...0,3 m veetäitega kanalisse (23.05.2015, R. Järvekülg).

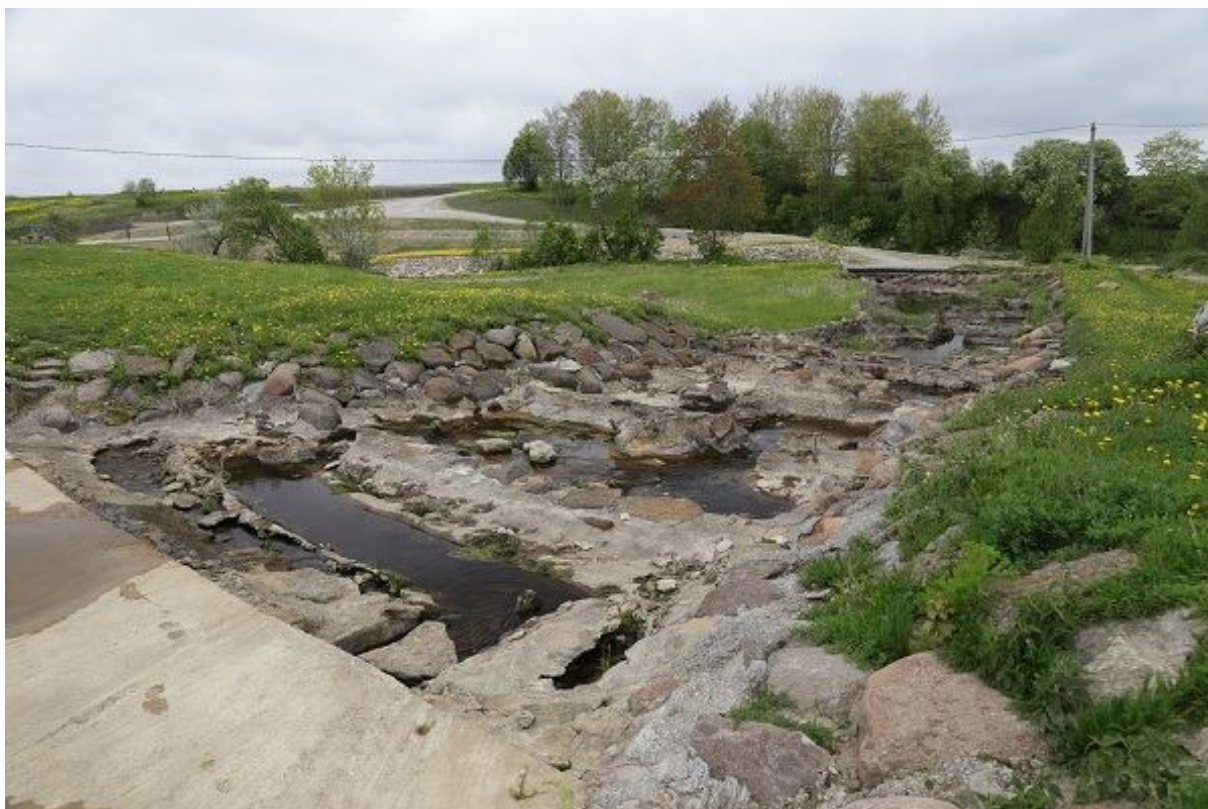
Foto 1.2.13.18. Sillaoru vana kalapääs, mis toimima ei hakanudki (14.05.2015, R. Järvekülg).

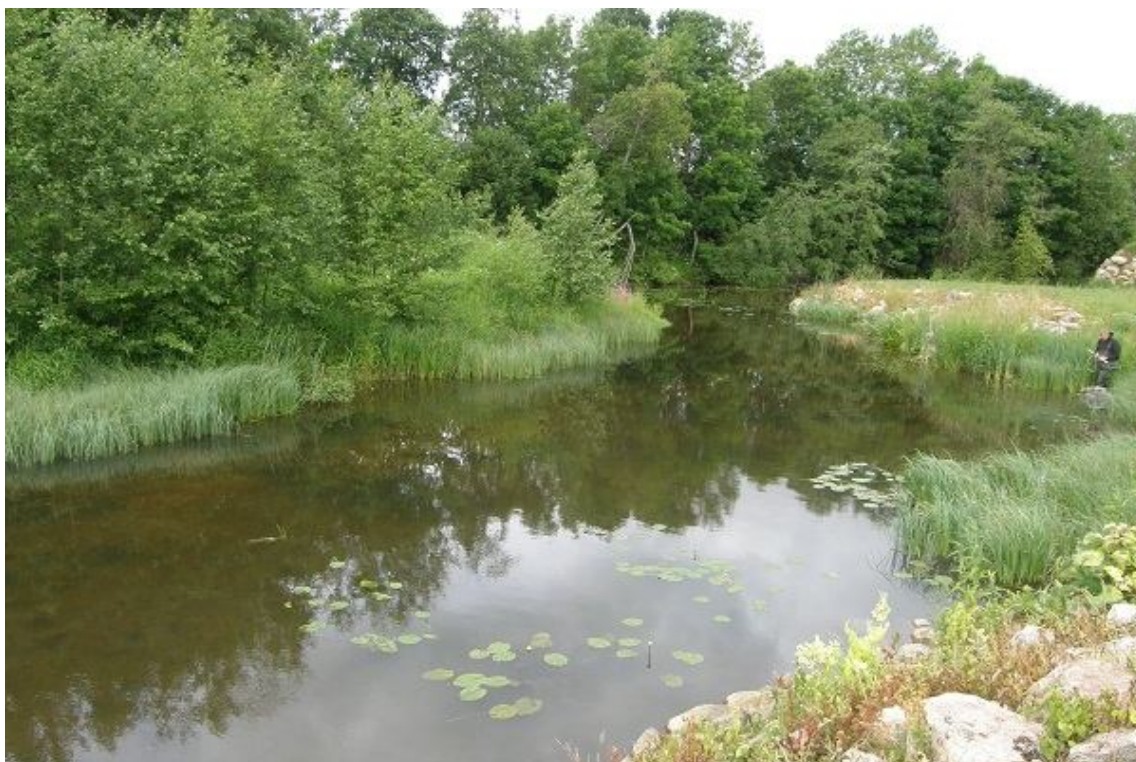
Foto 1.2.14.3. Paisu alune jõeharu HEJ kanali suudmest ülesvoolu. Piisava vooluhulga korral kaladele hea rändetee, aga kui 10 m laiuses sängis vesi praktiliselt seisab või vaevu liigub, ei tundu see kaladele edasi minekuks atraktiivne (25.06.2015, R. Pihu).
