**Meetmest „Vooluveekogude seisundi parandamine (avatud taotlemine)“ ja
„Vooluveekogude seisundi parandamine (investeeringute kava)“ toetust
saanud projektide efektiivsuse hindamine**

Hange 158003, leping nr 4-1.1/15/48-1 aruanne

Töö tellija:
Keskkonnaministeerium

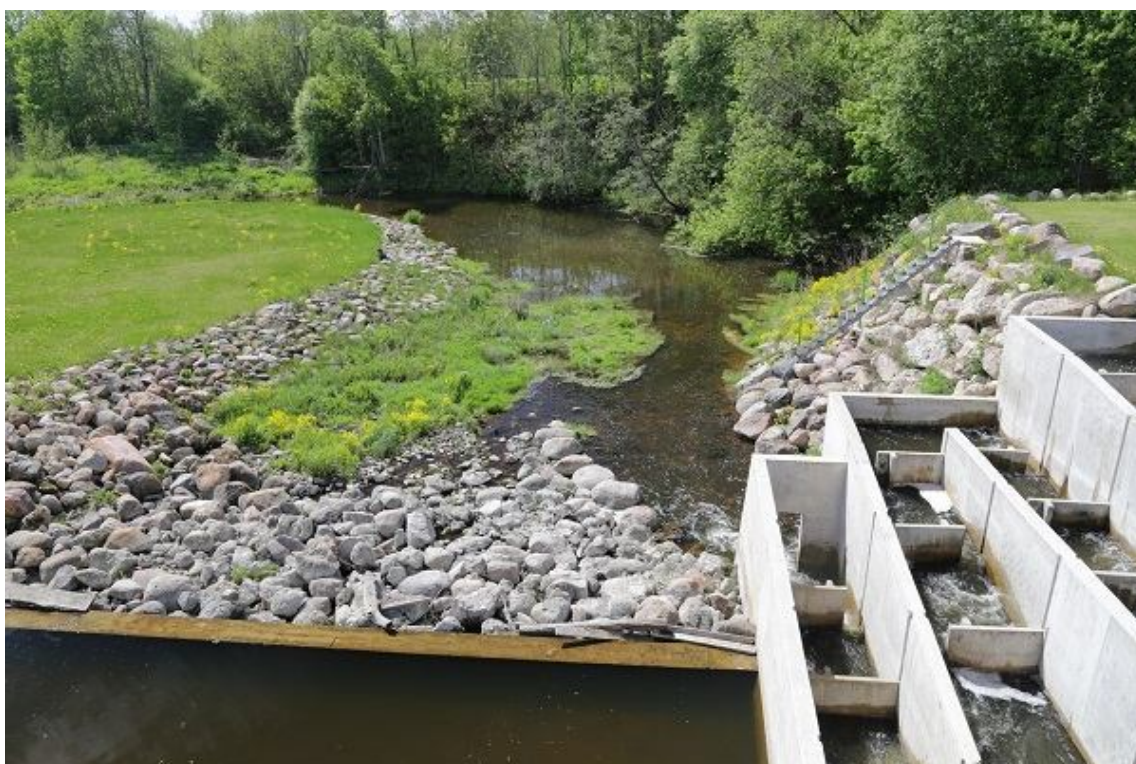
Foto 1.2.14.4. Sangaste paisu ja kalapääsu alune jõeosa 22.05.2015, ajal, mil võiks oodata kalade aktiivset rännet. HEJ põhjustab vee liigvähendamist. Jõesängis on vaid kalapääsu läbiv vesi ca 130 l/s, lisaks pressib 20...30 l/s läbi liigveelasu varjade vahelt. Rändel olevad kalad ei pruugi aru saada, miks nad peaksid veerohkel ajal minema edasi kuhugi, kus vett õieti polegi (R. Järvekülg).

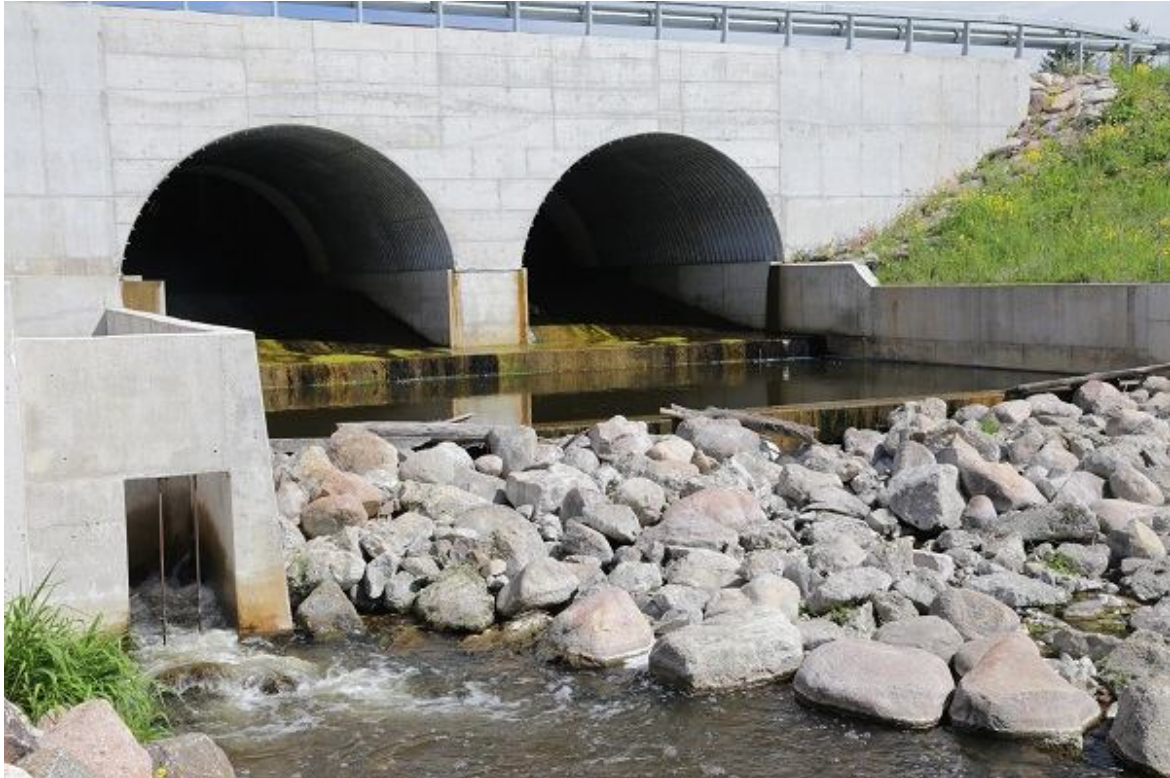
Foto 1.2.14.5. Kalapääsu väljavool. Alavee täide kalapääsu väljavoolu juures on vähemalt 0,4 m madalamal kui see olema peaks. Selline kalapääsu väljavool koos liigveelasul voolu puudumisega ei kutsu kevadrändel olevaid kalu pääsu sisenema (22.05.2015, R. Järvekülg).

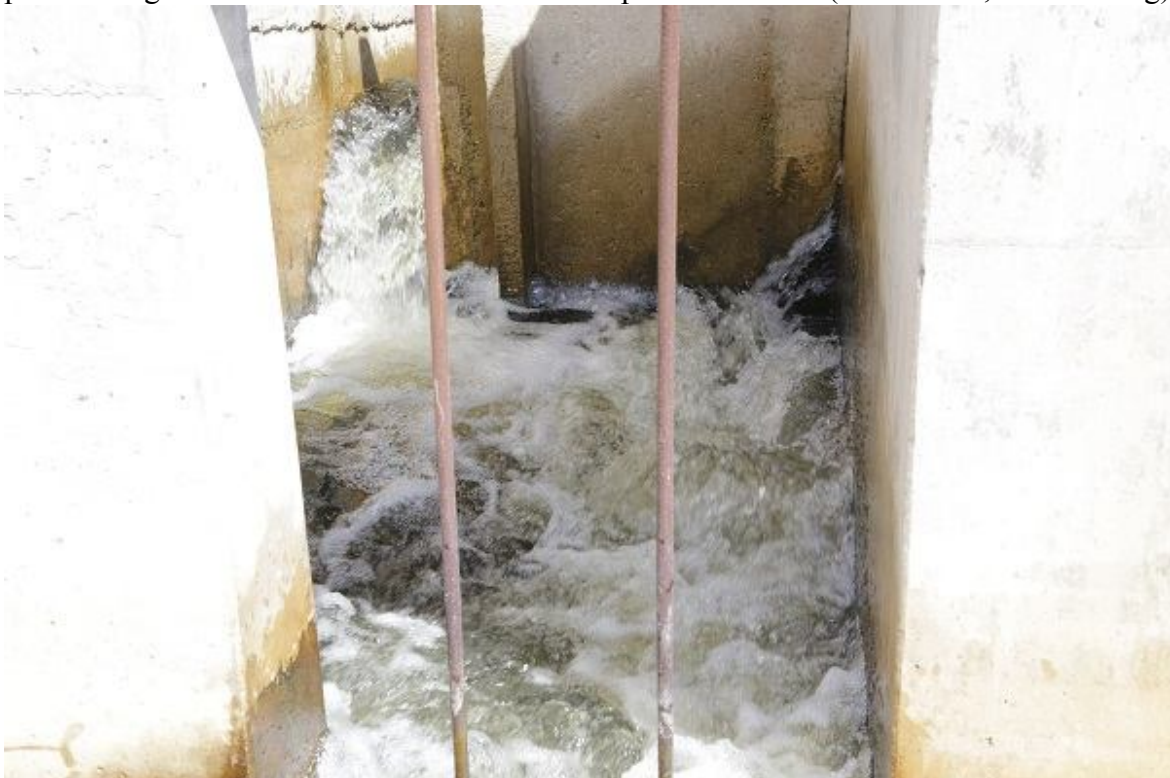
Foto 1.2.14.6. Kalapääsu alumine kamber. Tegemist on tormilise kiirvoolu kohaga. Liigmadala alavee taseme tõttu puudub viimase kambri väljavoolul vee vastutäide. Veetasemete vahe eelviimase ja viimase kambri vahel oli eri mõõtmisaegadel 0,40...0,53 m (projekti järgi peaks olema 0,11 m)! Sellised kohad on enamikule kaladele isegi motivatsiooni olemasolul puht füüsiliselt läbimatu (22.05.2015, R. Järvekülg).

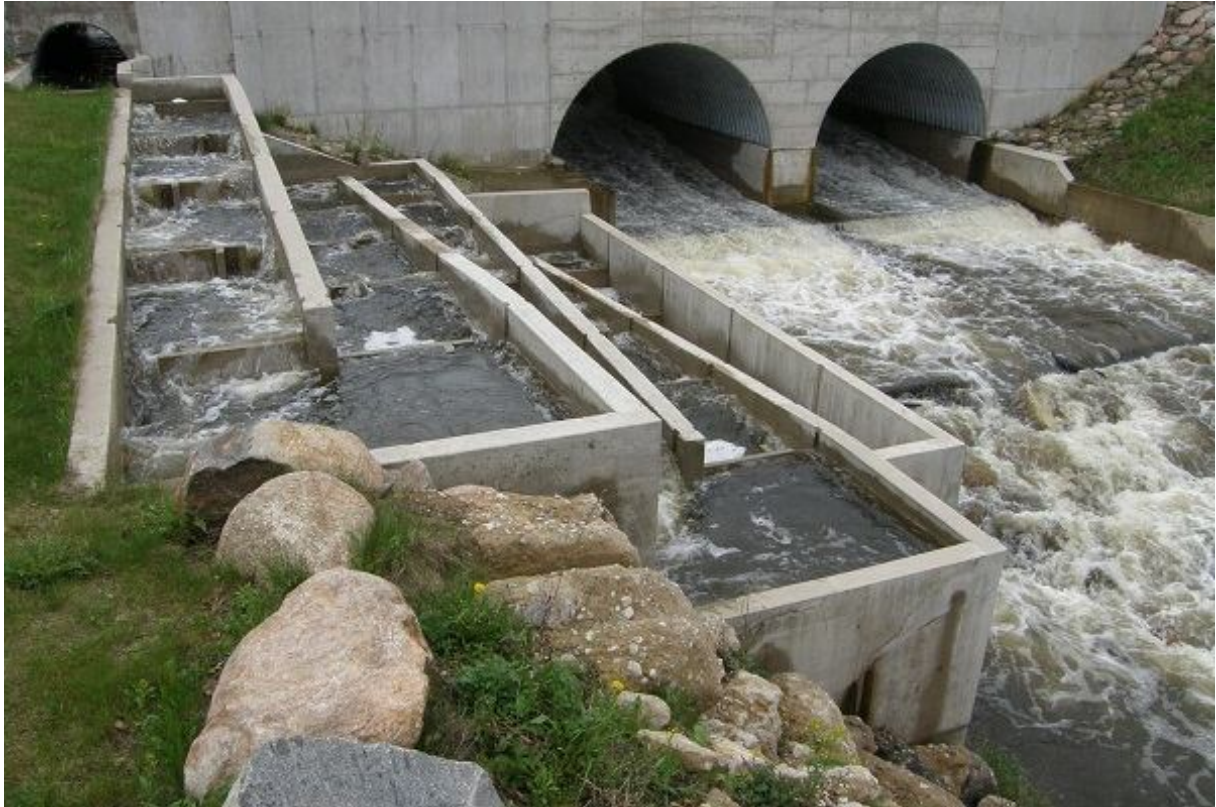
Foto 1.2.14.7. Sangaste paisu liigveelask veerohkel ajal, mil HEJ töö kalade rännet ei häiri (08.05.2015, R. Pihu).

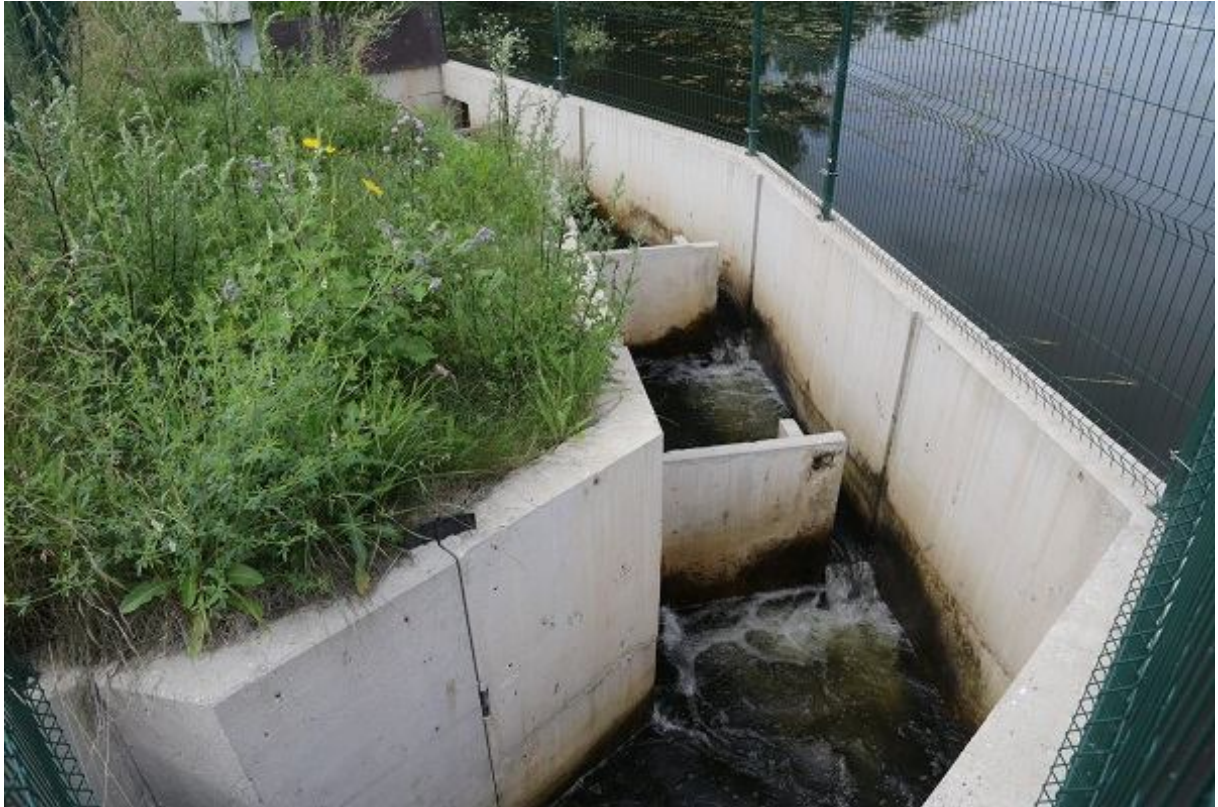
Foto 1.2.14.9. Kalapääsu ülemine paisjärve ulatuv osa (23.07.2015, R. Järvekülg).

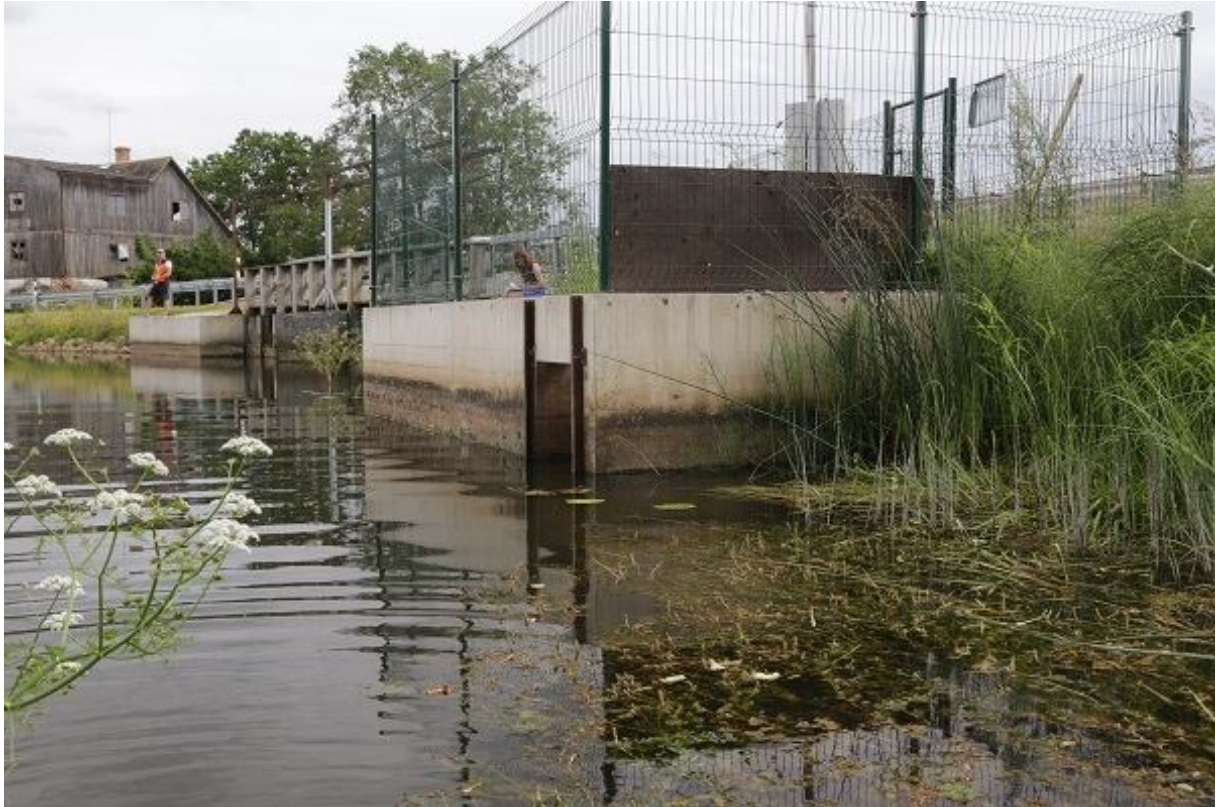
Foto 1.2.14.11. Kalapääsu sissevool paisjärve poolt vaadates. Tagaplaanil liigveelask. Nagu rantidest näha, on veetase paisjärves hiljuti oluliselt kõrgem olnud (23.07.2015, R. Järvekülg).

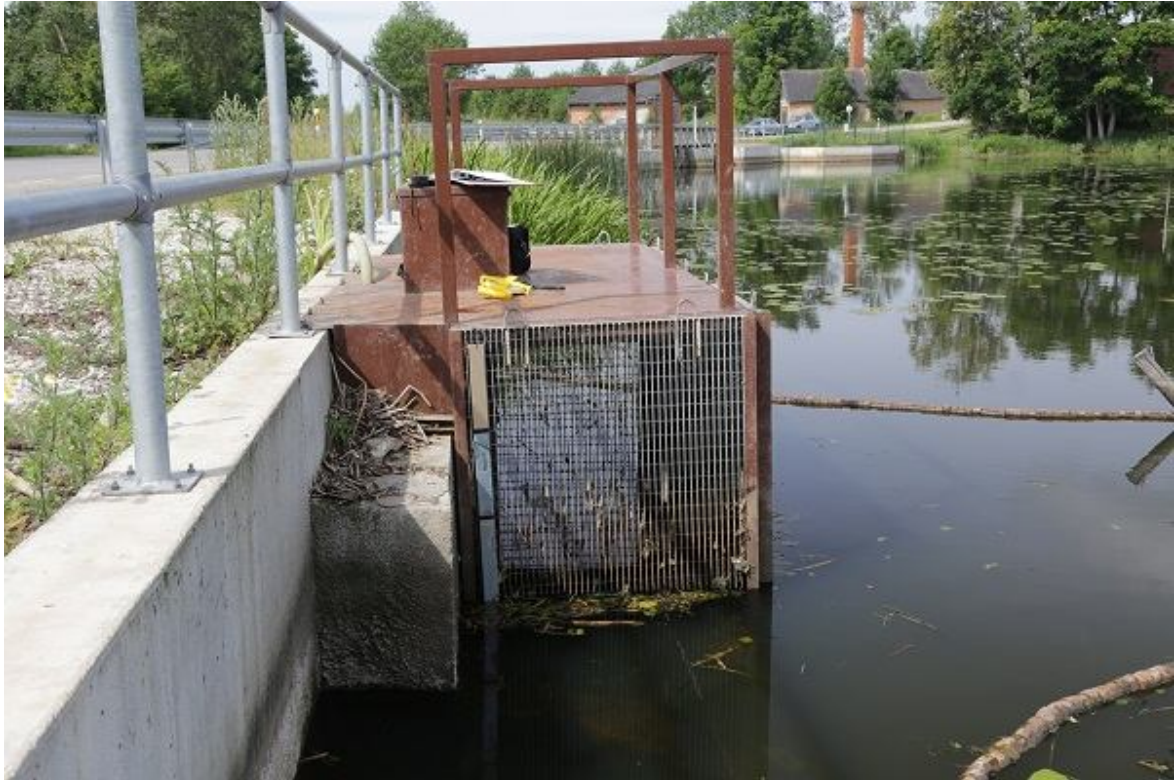
Foto 1.2.14.13. HEJ sissevooluotsaks paisjärves. Sissevoolul on võre avadega 18 x 46 mm. Kalade ohutuse seisukohalt on tegemist ühe parima Eesti elektrijaamade juures kasutatava võrega (23.07.2015, R. Järvekülg).

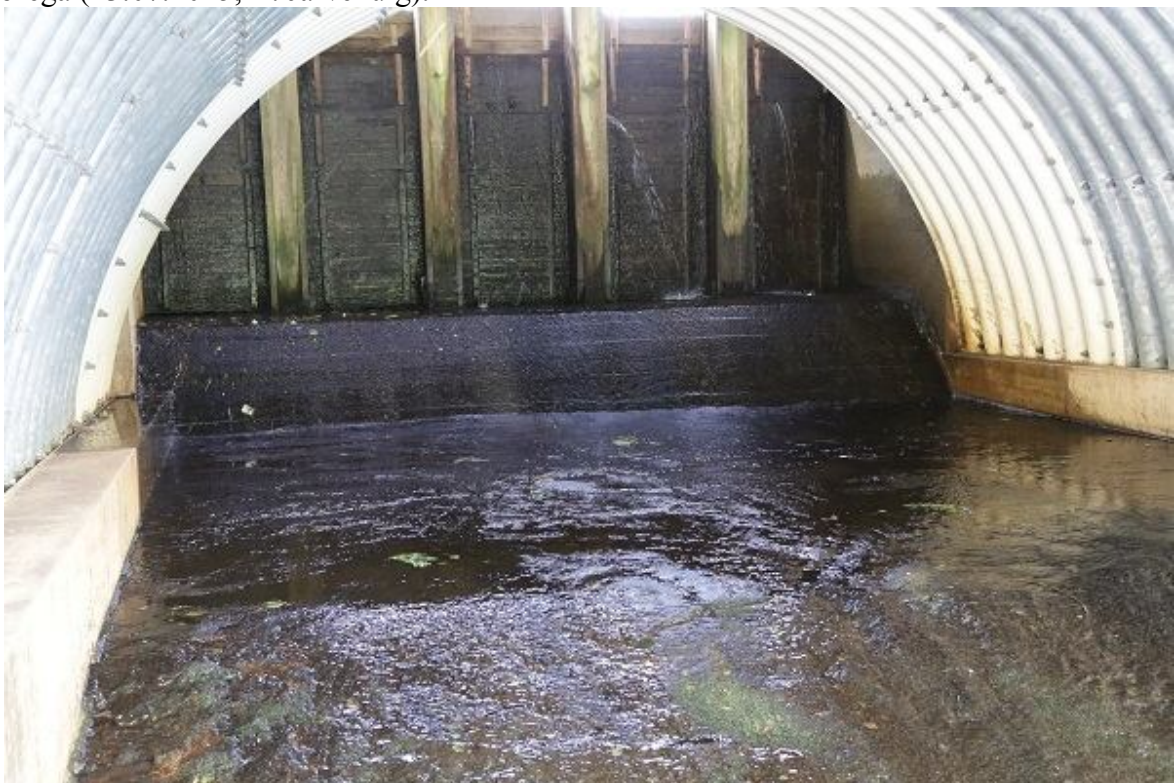
Foto 1.2.14.14. Kalade laskuv ränne on võimalik ka liigveelasu kaudu, loomulikult eeldusel, et liigveelasu kaudu vett üldse lastakse. Laskumine liigveelasu pole kaladele ohutu. Laskuvad kalad kukuvad >2 m kõrguselt rõhtsale veetaiteta betoonpinnale, mis alles tagapool omandab kalde allavoolu suunas. Väikeste ülevoolude korral võivad kalad kinni jääda ka liigveelasu alusel kivipuistelangul (vt fotod 1.12.14.4 ja 1.2.14.5) (23.07.2015, R. Järvekülg).

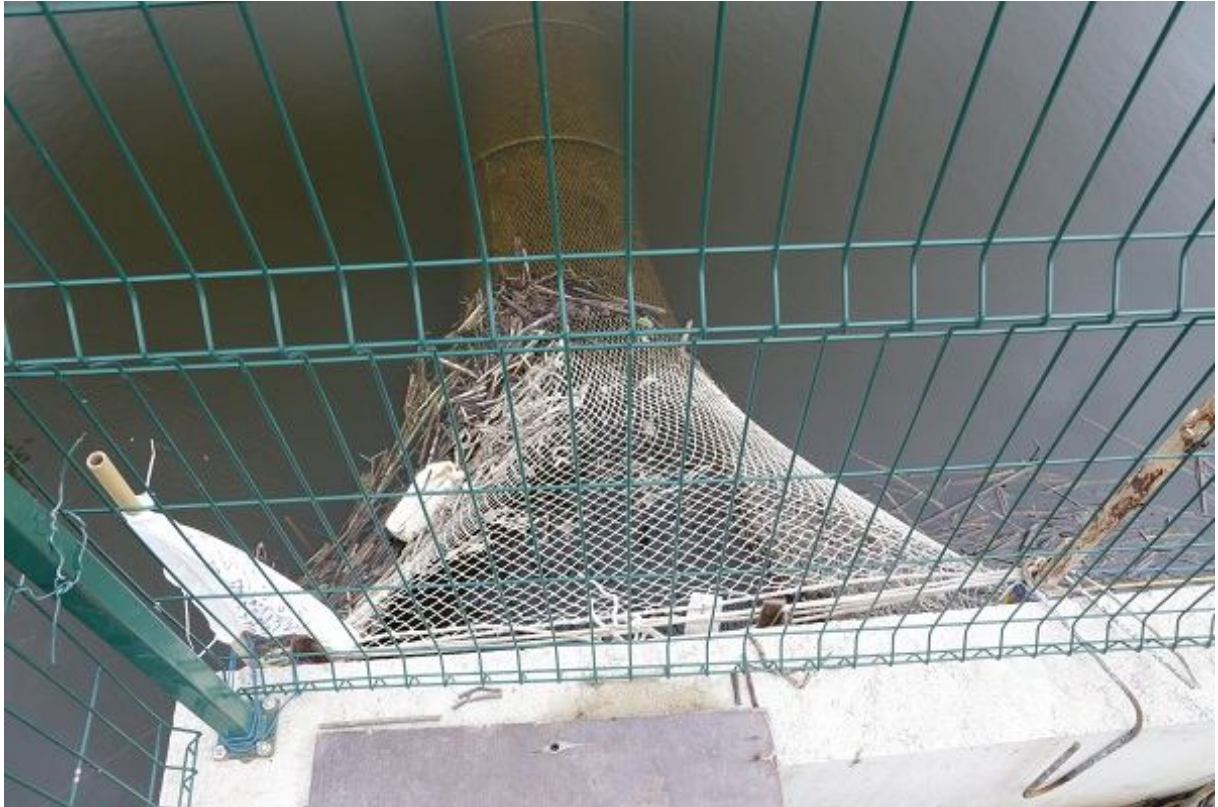
Foto 1.2.14.15. Kevadseire ajal 20.04.-25.06.2015 oli kalapääsu sissevool mõrraga suletud. Kokku saadi mõrrast 17 ahvenat ja 1 haug, enamik kaladest pärast HEJ pideva töörežiimi lõppu 08.06.2015. Paisu all ja pääsul märgistatud 57-st suuremast kalast (20 haugi, 30 turba, 3 särge, 2 linaskit, 1 ahven) jõudis mõrda ainsana 1 ahven (19.05.2015, R. Järvekülg).

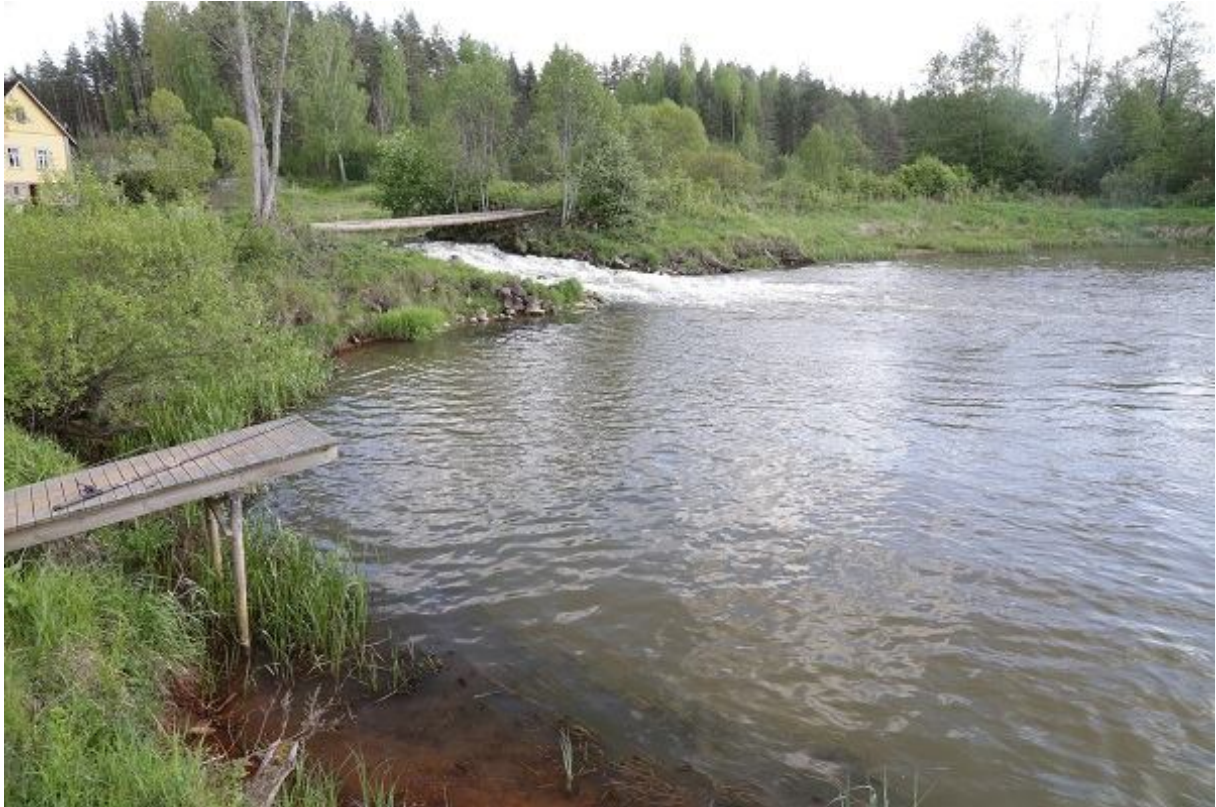
Foto 1.2.15.3. Liigveelask on kaladele enamiku ajast vastuvoolu ületamatu. Laskuva rände tingimused liigveelasu kaudu on head (22.05.2015, R. Järvekülg).

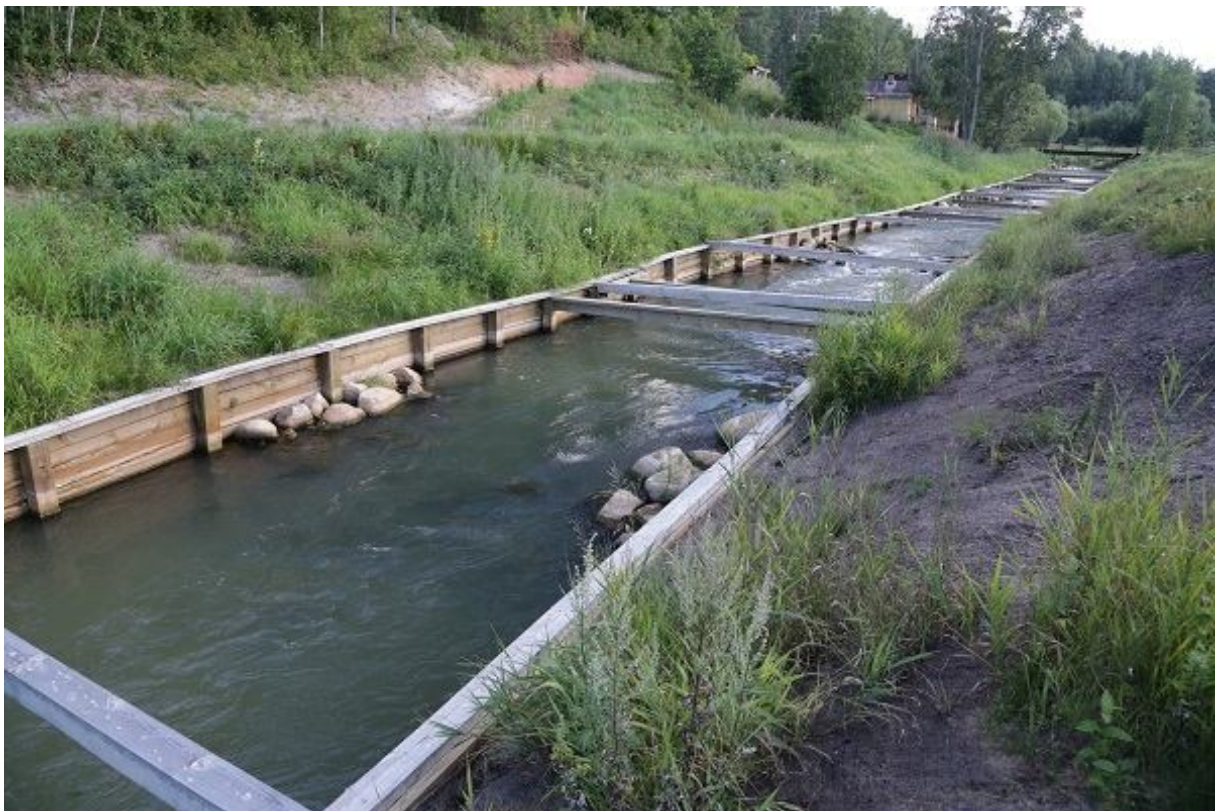
Foto 1.2.15.6. Tsüdsina kalapääsu keskosa. Füüsiliselt peaks kalapääsu läbimine kaladele igati jõukohane olema. Kiviülevoolud on rajatud vaiadest ja geovõrgust põhjakindlustusele (vt fotod 1.2.16.11 kuni 1.2.16.14) (14.08.2015, R. Järvekül).

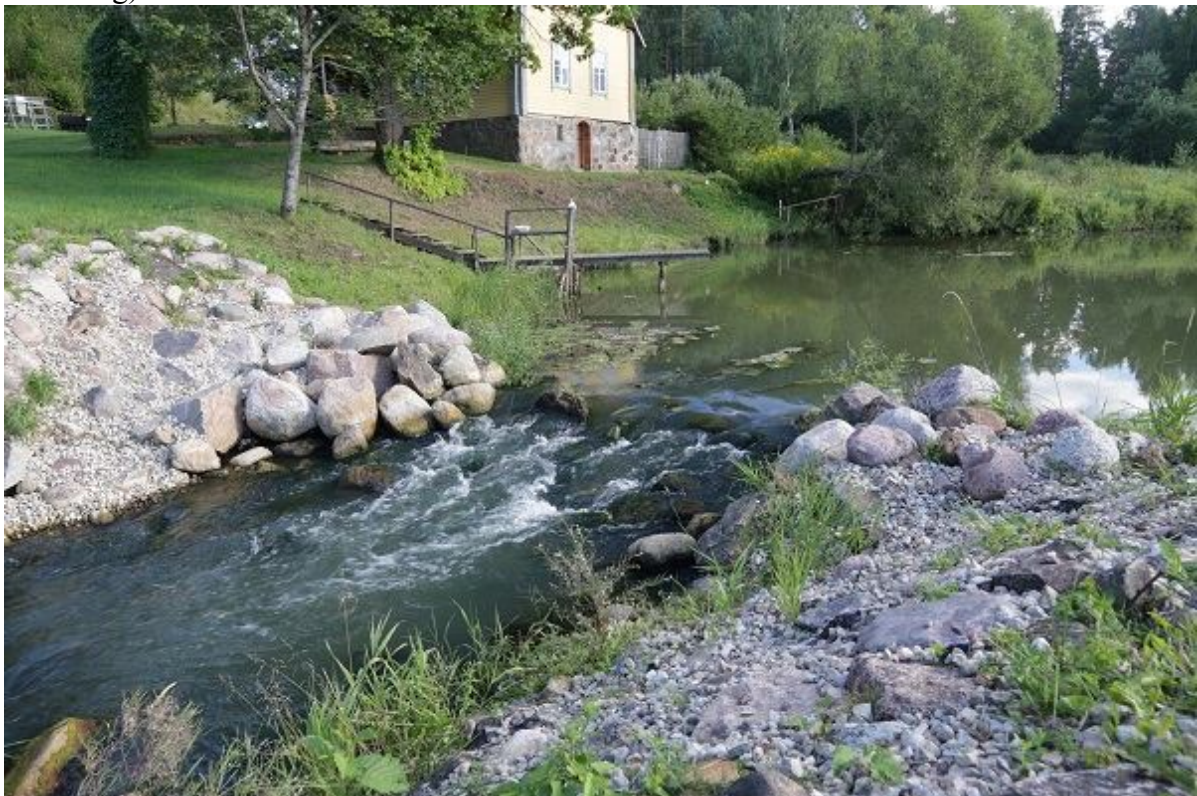
Foto 1.2.15.8. Nagu sageli juhtub, kipub kalapääsu sissevoolul lang liiga suureks ja vool käreteks minema. Vaatluspäeval mõõdeti kalapääsu vooluhulgaks 0,82 m³/s (14.08.2015, R. Järvekülg).

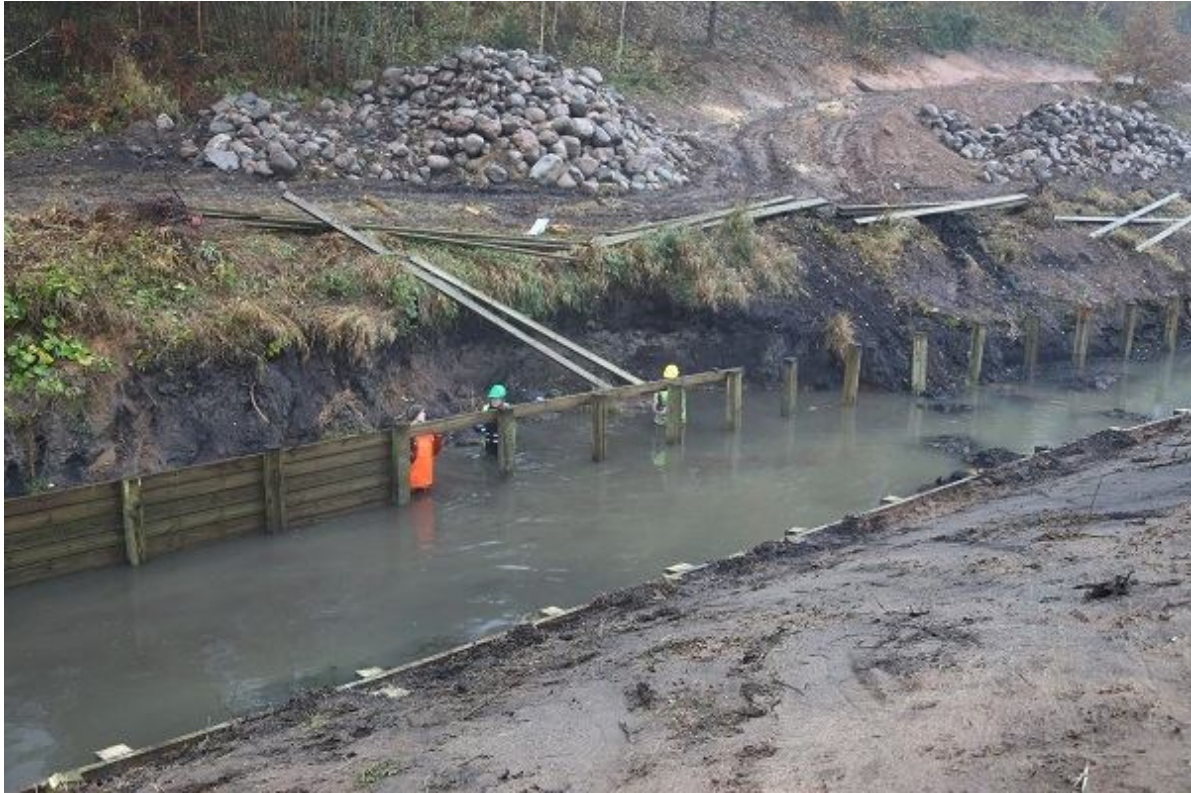
Foto 1.2.15.11. Tsüdsina kalapääsu rekonstrueerimistööd 2014. a. Kallastel on näha ulatuslikud erosioonikahjustused. Kalapääs tuli rajada settelisse pinnasesse, kus on äärmiselt suur oht kallaste ja põhja erosiooniks. See seletab, miks enamikus kalapääsust tuli kaldad laudisega kindlustada (10.10.2014, R. Järvekülg).

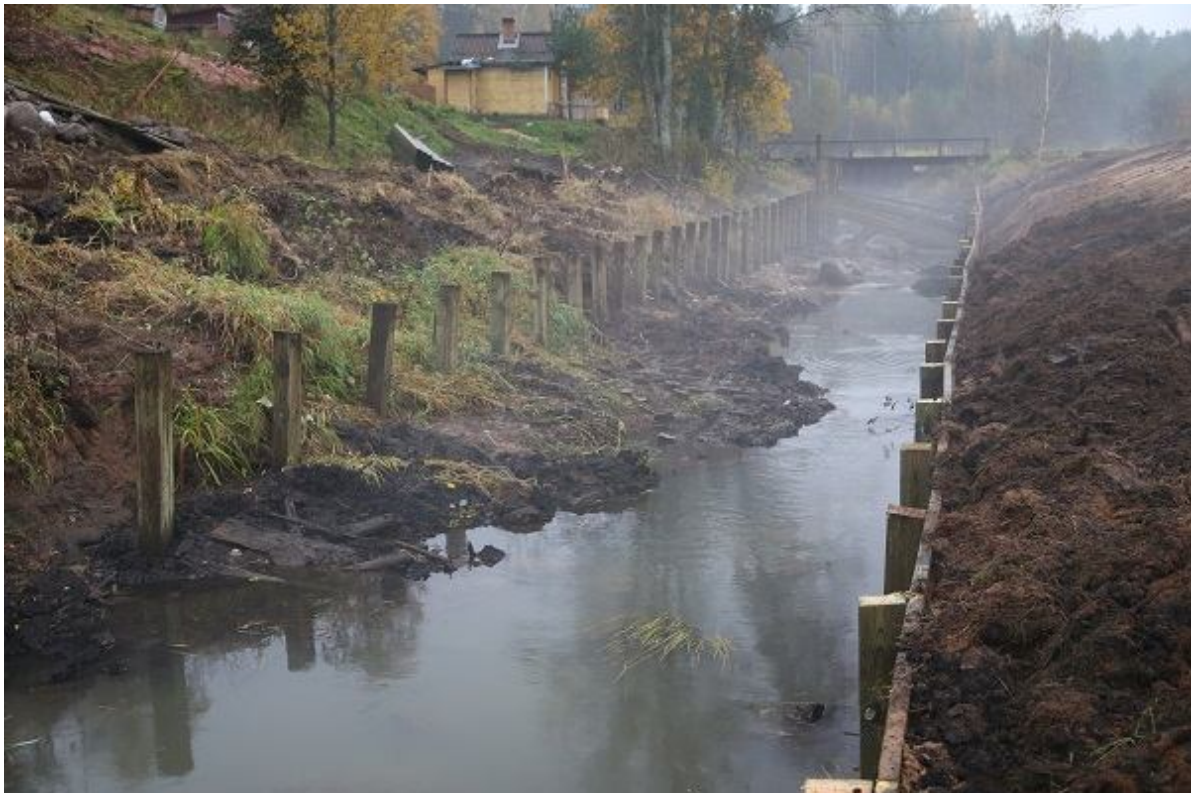
Foto 1.2.15.12. Kindlustamata kaldad vajuvad sisse. Kaldakindlustuse postid rammiti vähemalt 3 m sügavusele maasse (10.10.2014, R. Järvekülg).

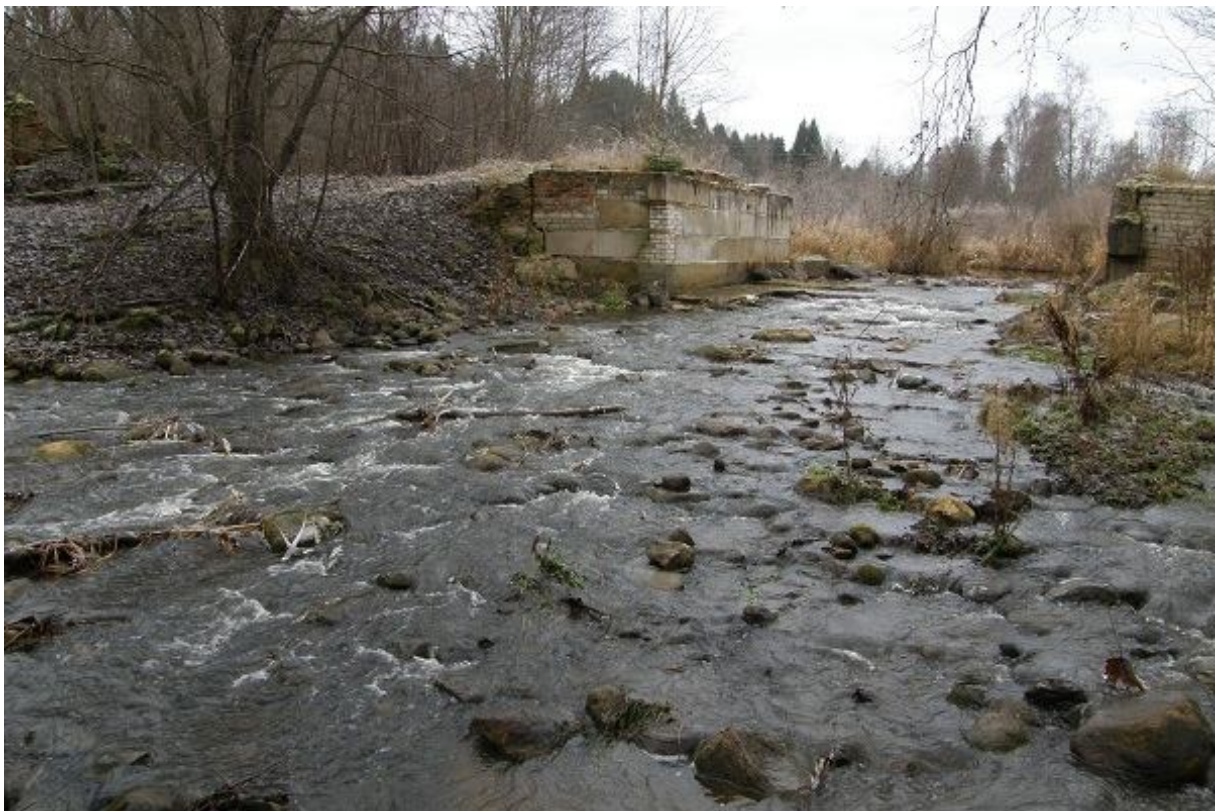
Foto 1.2.16.3. Oro kärestik sügisseire ajal. Kärestik on kaladele põhiosas hästi läbitav ning sobib forelli ja harjuse noorjärkudele elupaigaks (23.11.2015, R. Pihu).

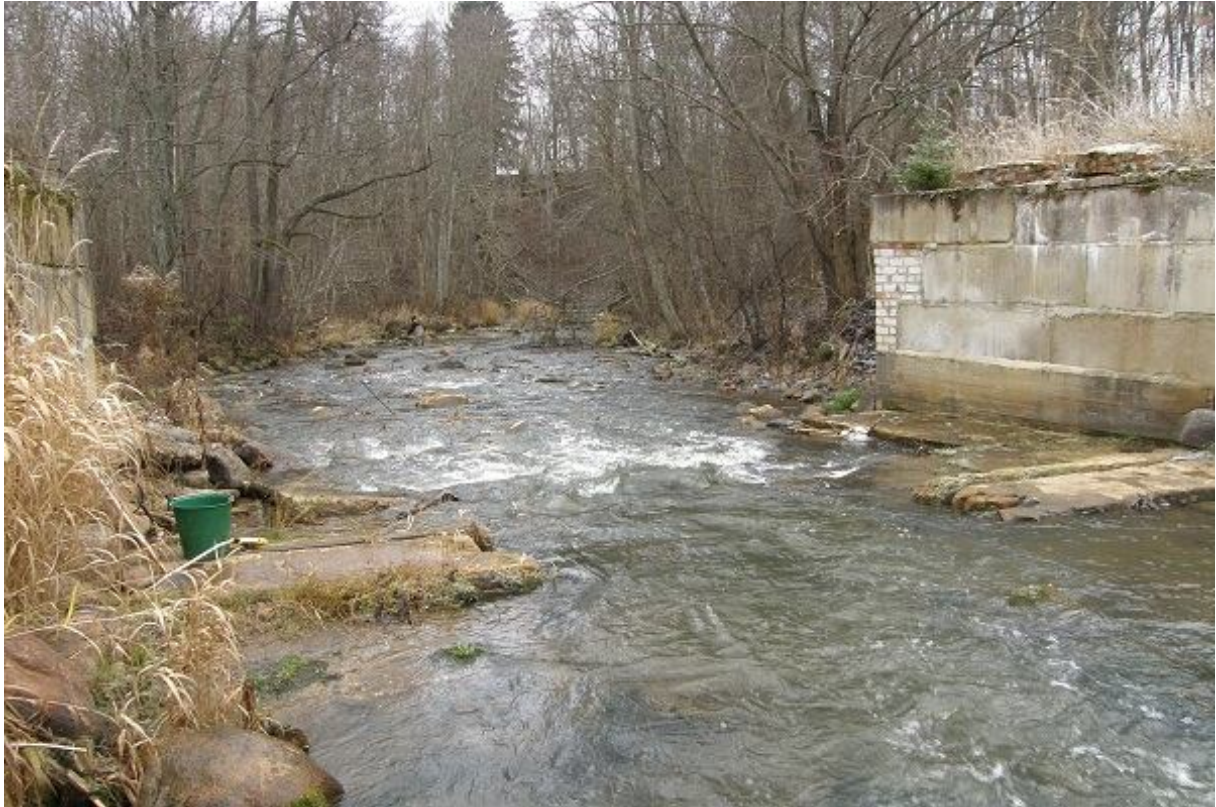
Foto 1.2.16.4. Ainsaks mõnevõrra probleemseks kohaks on kärestiku ülaosas olev sillakoht. Kuna omanik pidas silla sambaid kaitset väärivateks, siis ei saanud neid kalapääsu rajamisel lammutada. Et sambad püsiksid, selleks pidi säilima vähemalt osaliselt ka silla sammaste vaheline betoontala, millesse tehti ca 2 m laiune ava. Betoontala all on suurema languga kiirevooluline koht. Allavoolu jääv kärestik on suure languga. Langu vähendamiseks peaks kogu kärestikku pikalt tõstma, mis oleks aga väga materjalimahukas.

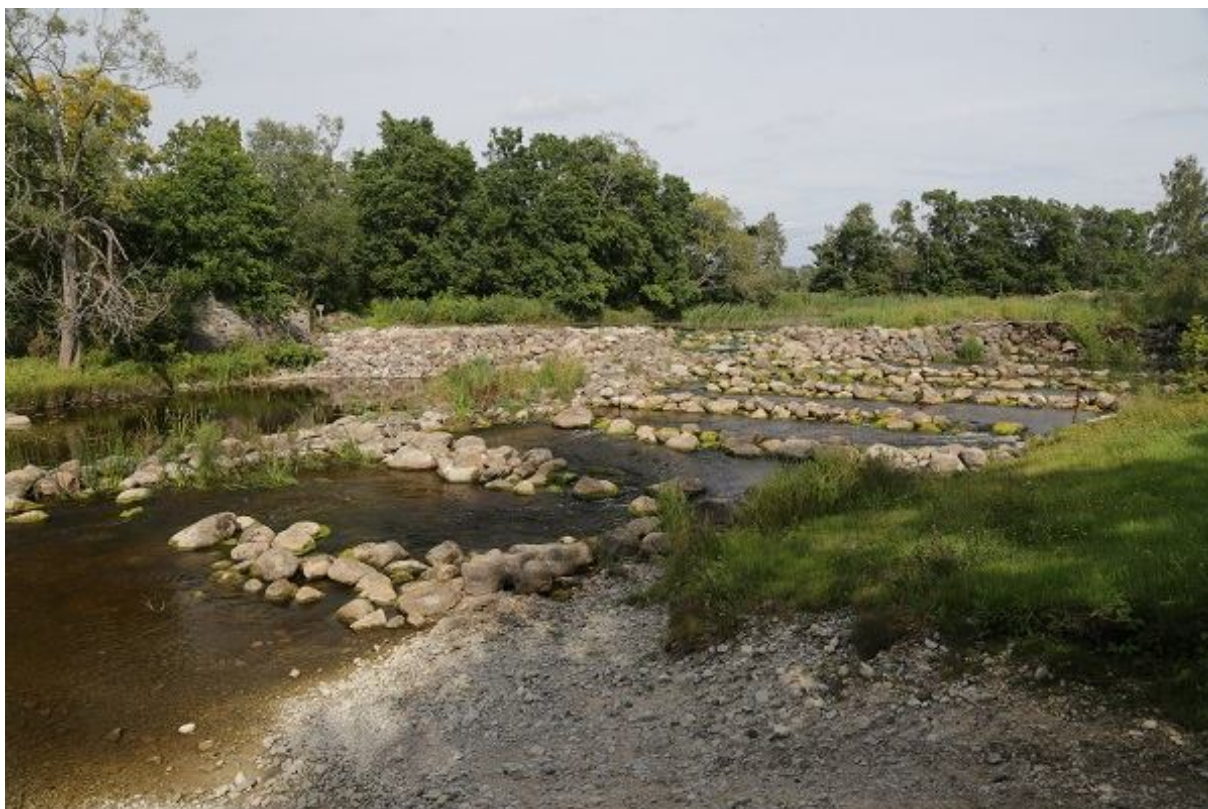
Foto 1.2.17.1. Vaade kalapääsule alavee poolelt jõe vasakult kaldalt. Kalapääsu alumine ja keskosa on kaladele väga hästi läbitavad (27.08.2015, R. Järvekülg).

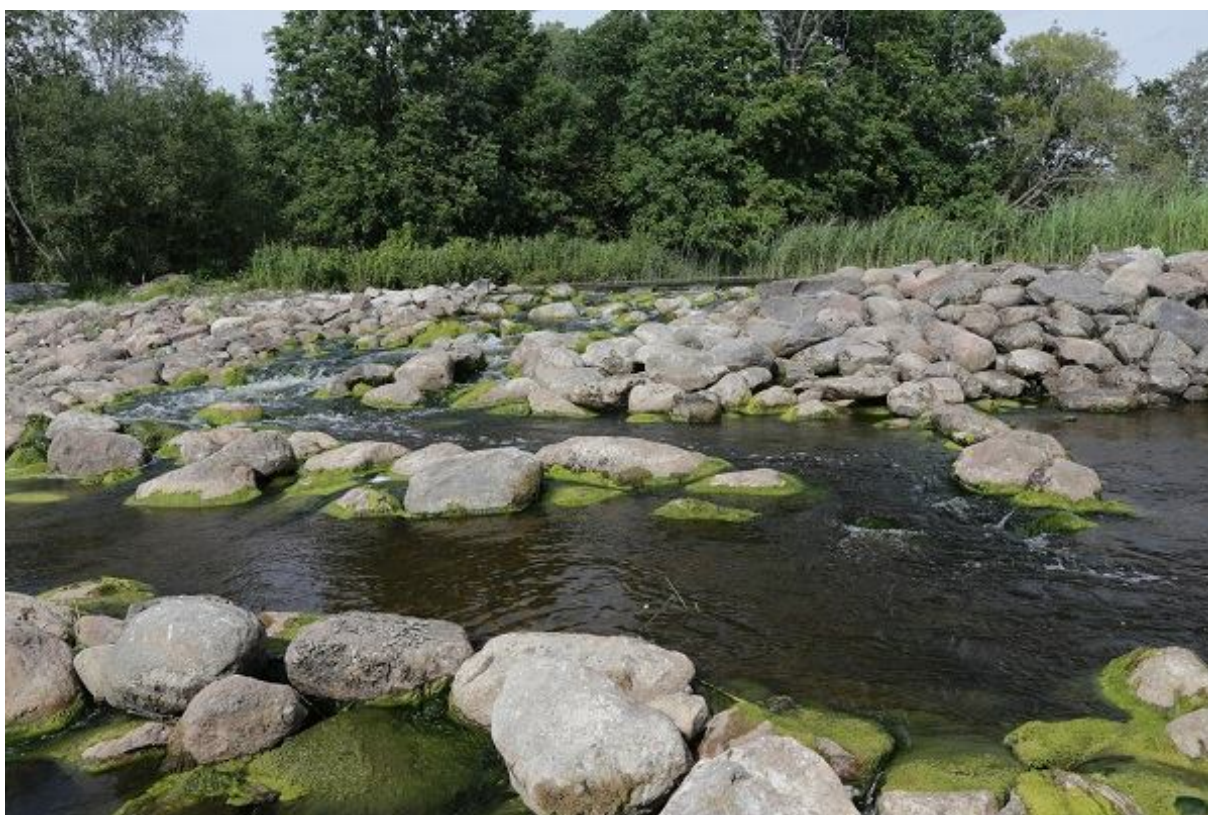
Foto 1.2.17.5. Probleemne koht on kalapääsu ülaosa, eelkõige sissevool ja esimesed 10 m ülavee poolt, mille jooksul veetase kalapääsus langeb $>1,0$ m võrra (lang $>10\%$). Väga suur lang on silmaga eristatav iga nurga alt vaadates (27. 08.2015, R. Järvekülg).

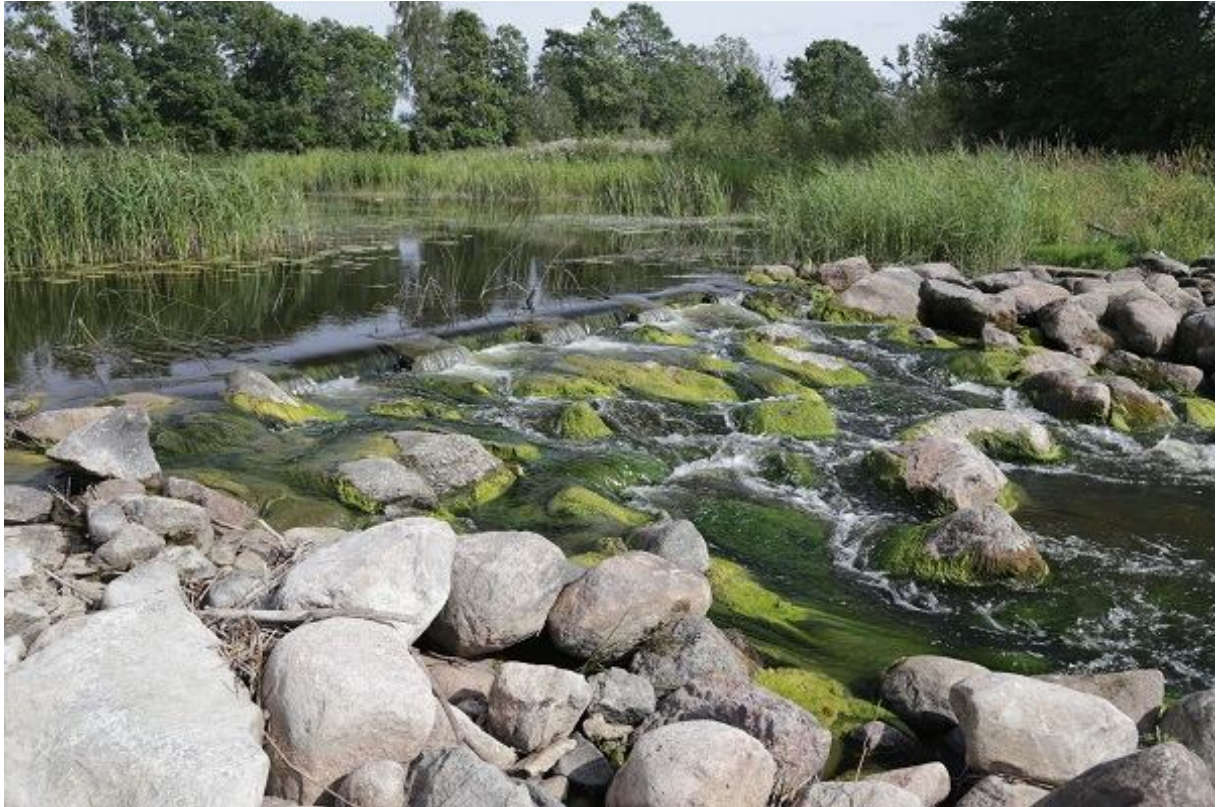
Foto 1.2.17.6. Kalapääsu järsk ülaosa lõpeb sissevooluregulaatori betoonpostidega. Regulaatori avad olid 2015. a aastaringselt varjadega suletud ning see raskendas kaladel kalapääsu läbimist (27.08.2015, R. Järvekülg).
