Teesuuoja (VEE1400006) vaatlus

Vaatleja: Marko Vainu, vaatluse aeg 01.10.23

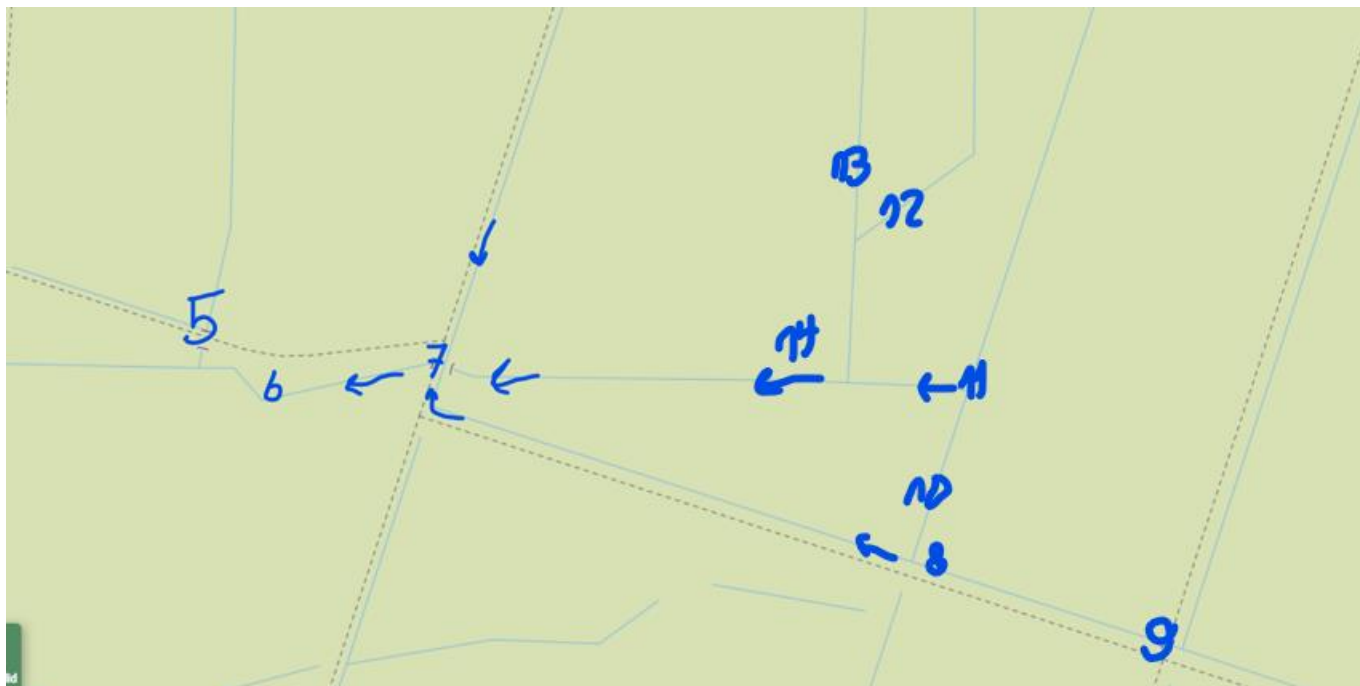
5. Ojja põhja poolt suubuval kraavil on ETAKis kaardistatud truur põhimõtteliselt olemas, kuid vett voolab sellest läbi minimaalselt, sest truur on umbes. Seetõttu oli põhja poolt tulevasse kraavi truubi ette kogunenud omajagu vett.

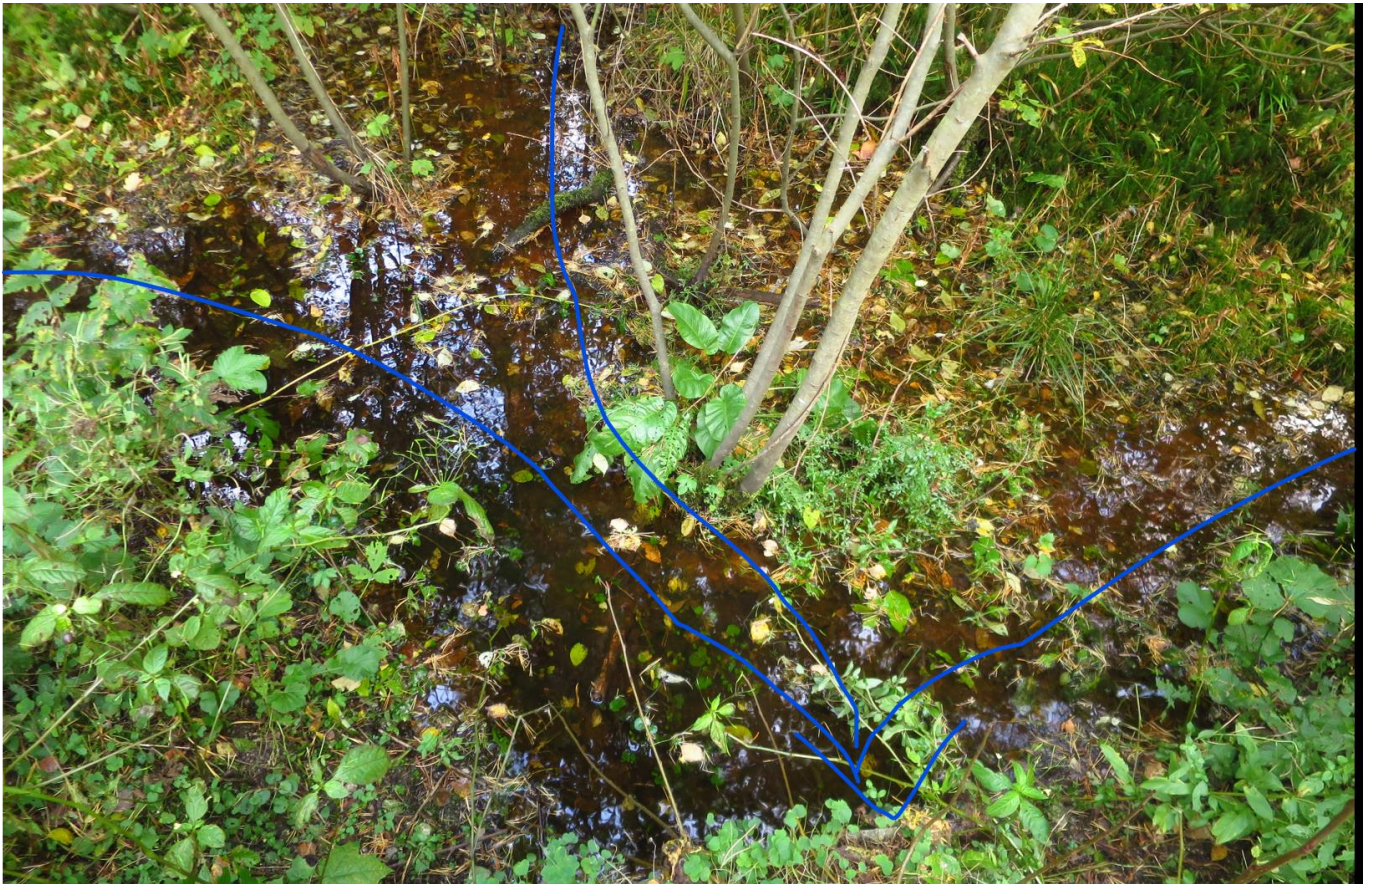
8. Kraavis algab püsiv vesi. Ülesvoolu on vaid lombid. Esialgu tundub seisvat. Noolega märgitud kohast alates niriseb ida poole. Seega oli Teesuuoja lõunapoolse lähtekraav lähe vaatluse ajal selles punktis.
9. ETAKis kaardistatud truup on olemas, aga vaatluse ajal olid kuivad nii põhja kui ida poolt tulevad kraavid.

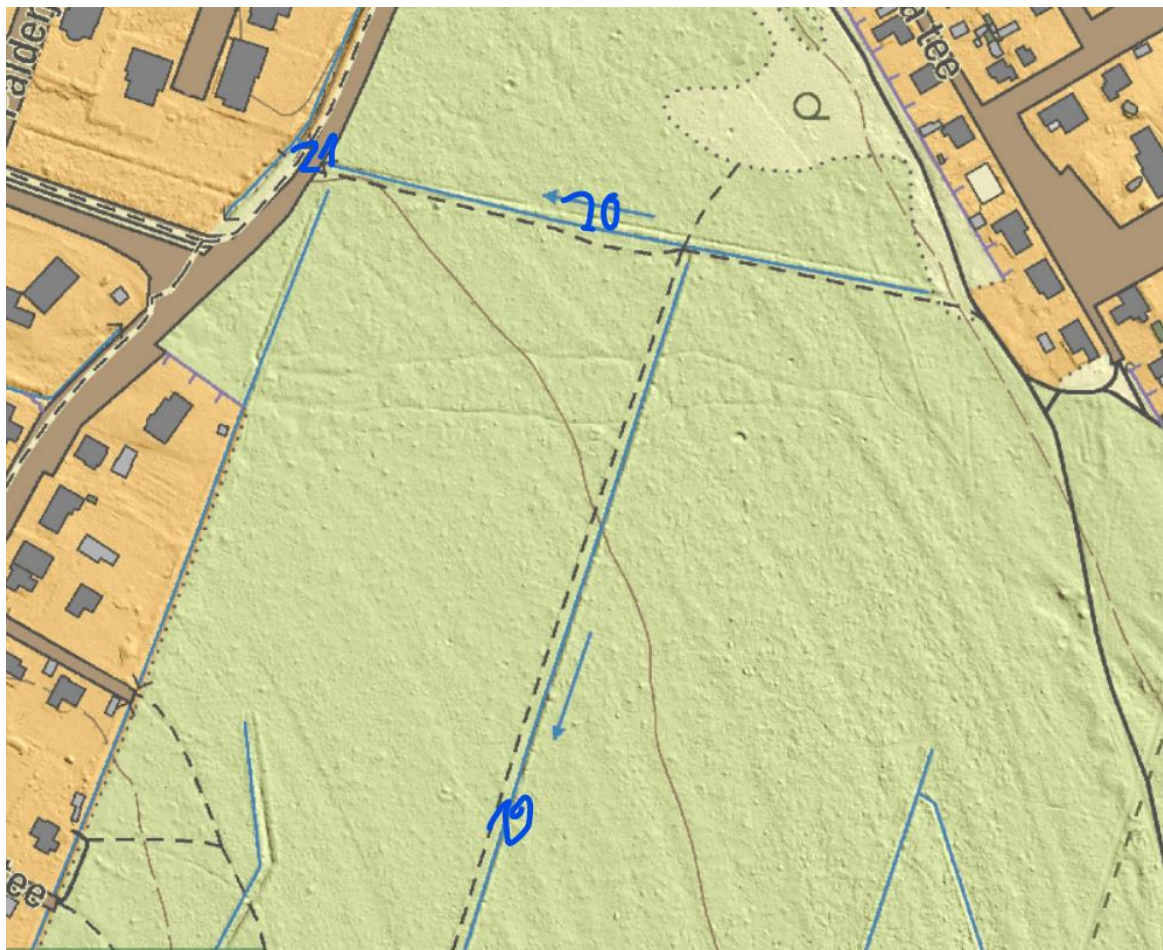
19. Punktist algas põhja-lõunasuunalises kraavis vesi. Seega oli vaatluse ajal Teesuuoja põhjapoolse lähtekraavi lähe selles punktis.
20. ETAKis kaardistatud ida-läänesuunalist kraavi pole sisuliselt olemas. On madal kuiv vagumus, milles kasvavad mustikad sees. **Ei peaks olema kraavina kaardistatud.** Kraavi kustutamisel tuleb jälgida, et põhikaardilt kustutataks ka voolunool.
