## EKSPERDIHINNANG

### Tülivere tamme seisundi ja säilitamise kohta

Sulev Järve

Dendro SJ OÜ

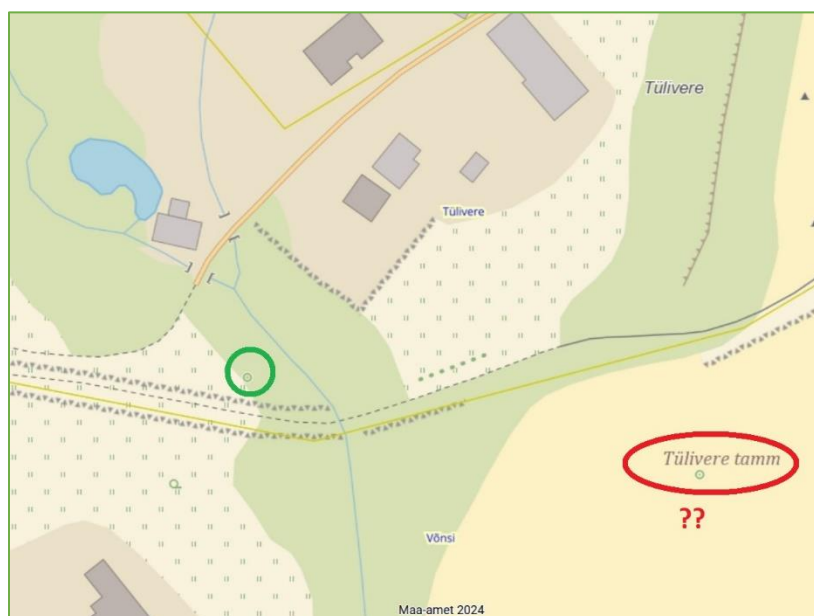
*Joonis 1. Tamme kasvukoht oja ja kiviaia vahel on tähistatud rohelise ringiga. Maa-ameti kaardil on ekslikult lisaks õigele tähisele veel teinegi ja see on koos nimega (tähistatud punase ovaaliga).*
