Maardu järve ja Maardu liiklussõlme  
vahelise ala veekaitse meetmete  
väljaselgitamine

Aruanne

Maanteeamet  
Tallinn 2015

Projekti nr 2015-0028

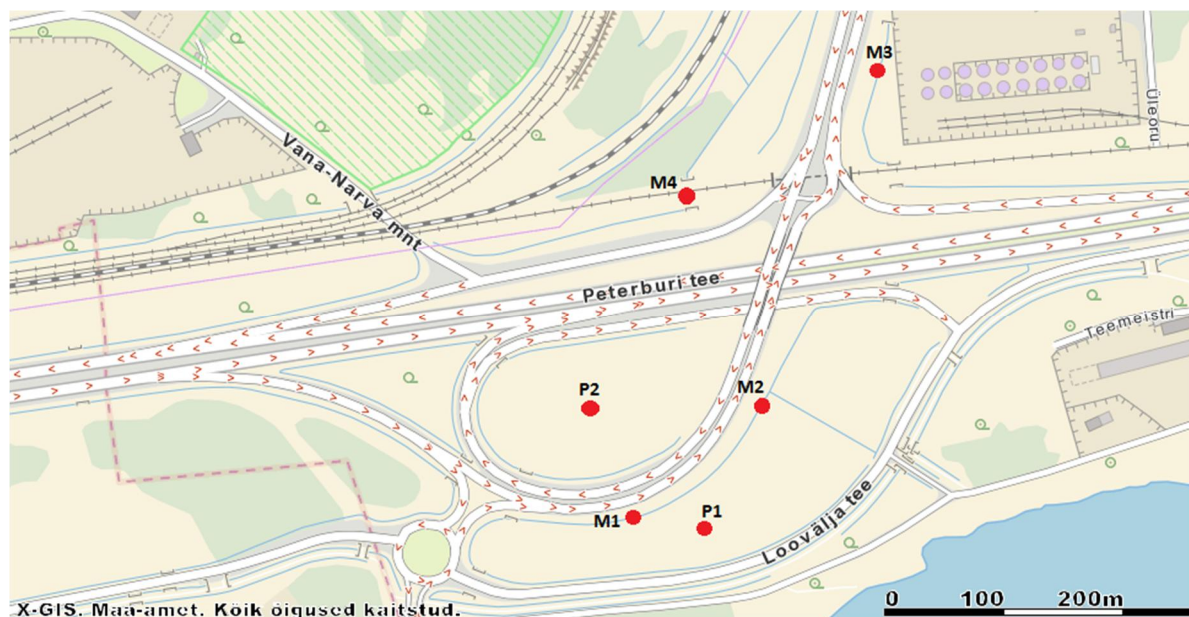
Joonis 1. Vee- ja pinnaseproovide proovivõttukohad (pinnaseproovid on tähistatud P1-P2, veeproovid M1-M4).

Neli vee- ja kaks pinnaseproovi võeti 16. juulil 2015. a (vt proovivõttuasukohad Joonis 1). Proovivõtule eelneval nädalal oli mitme päeva vältel sadanud rohkesti vihma. Juuli algus seevastu oli kuiv ning õhutemperatuurid ületasid 20°C. Seetõttu ei saa pidada antud proovivõttuhetke suviseks kuivaperioodiks.
