Kerilaua oja ülemjooksu (VEE1083300) vaatlus

Vaatluse aeg 27.10.24. Vaatleja Marko Vainu

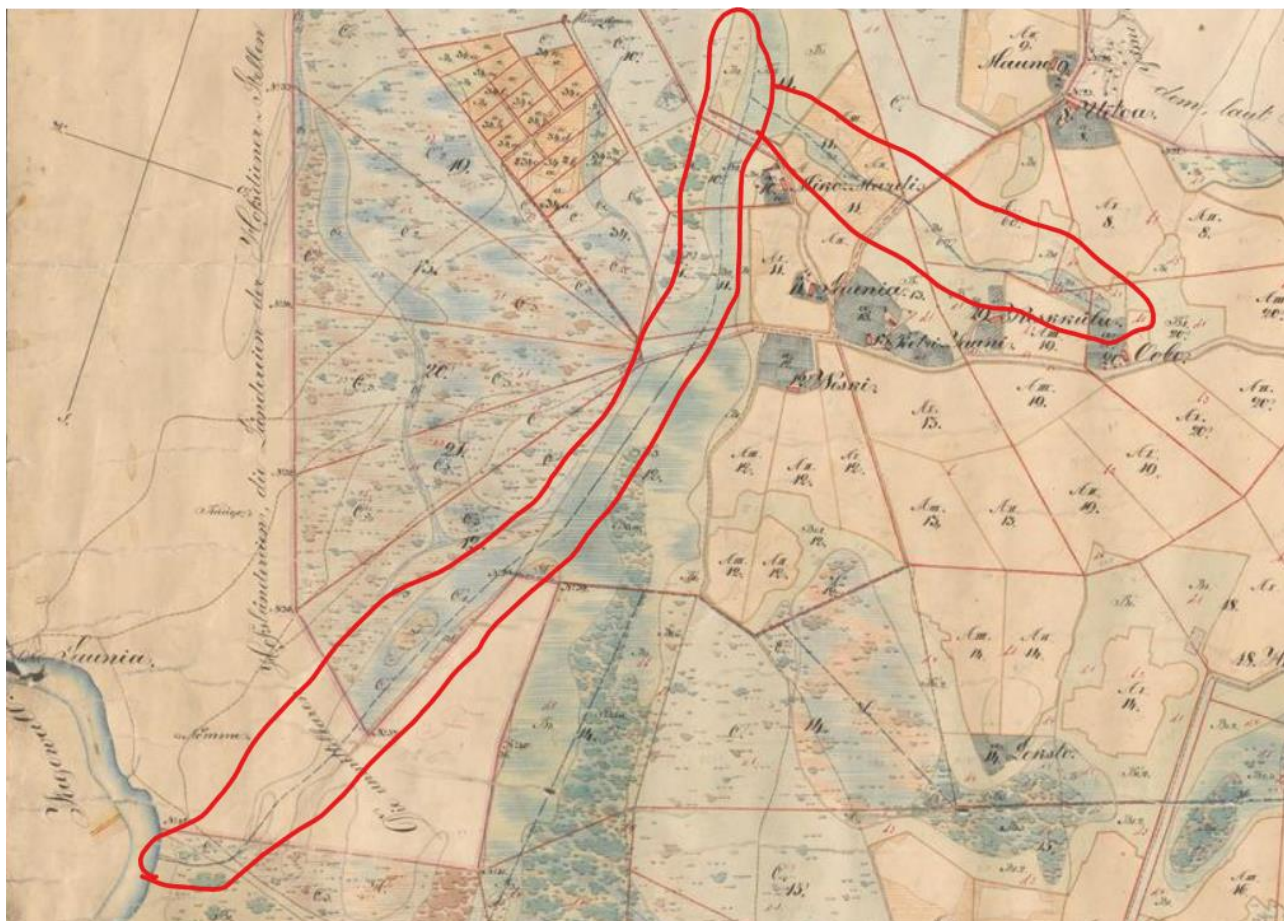
Sarnane pilt on näha 1865. aasta Rummu mõisa kaardil (EAA.3724.4.288). Seal on kujutatud ka Ooba talust põhja pool alanud kõrvalharu, mille asukoht tänapäeva maastikus enam ei eristu. Mõlemad harud on kaardil kujutatud punktiirina, mis võib tähistada, et tegemist oli ajutiste või tagasihoidliku vooluhulgaga soontega:
