# **Teadmata staatusega jääkreostusobjektide inventariseerimine**

Tallinn 2020

**Töö nimetus:** Teadmata staatusega jääkreostusobjektide inventariseerimine

**Töö tellija:** Keskkonnaministeerium

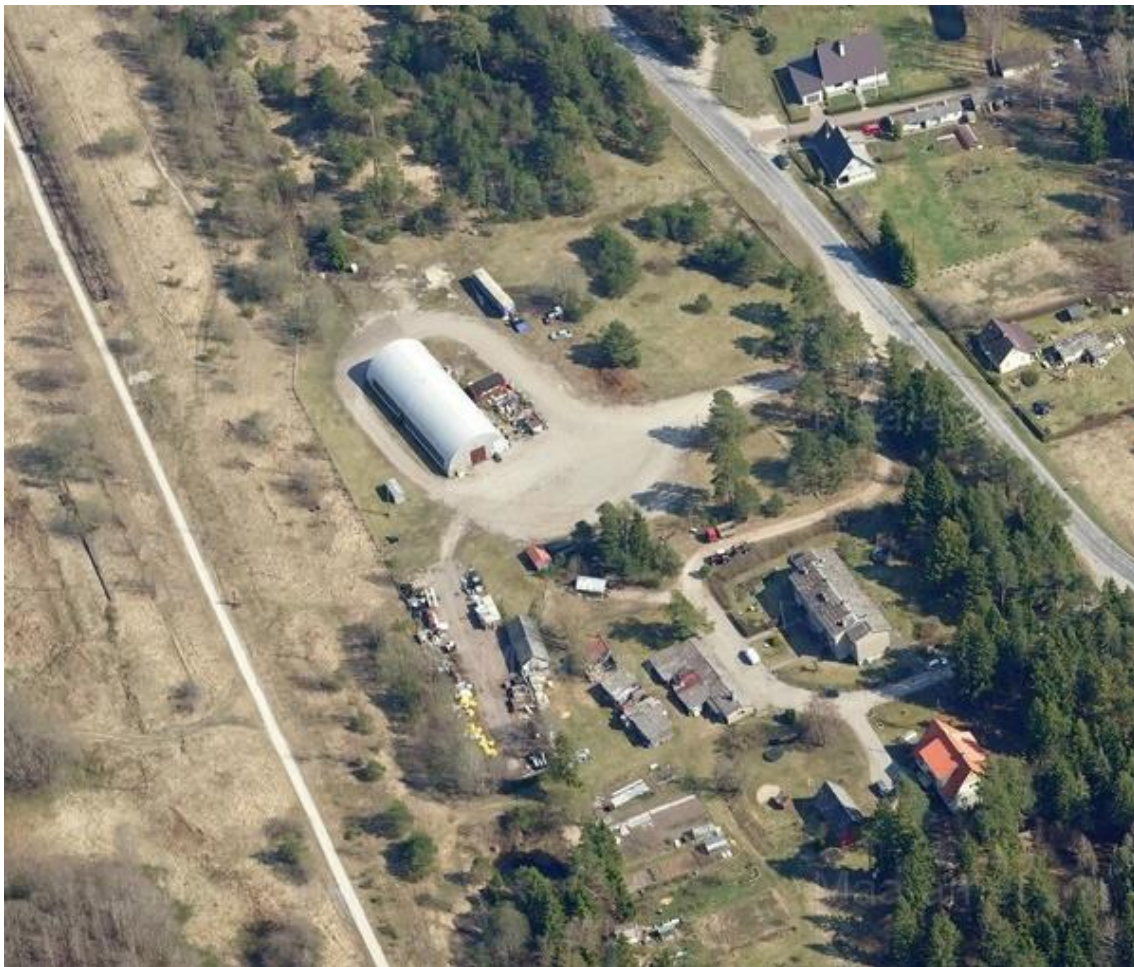
**Foto 3. Kaldaerofoto seisuga 23.04.2019 (allikas: Maa-amet)**

Uuringuala kõrgemal osal on angaar, mille all asusid naftasaaduste mahutid. Omaaegse teedemeistri majandi käitamise ajal toimunud lekked on voolanud mahutitest raudtee suunas, mis jääb reljeefis madalamale. Raudtee ja angaari vahel on väike nõgu, kuhu reostusuuringu andmetel ongi reostus kogunenud. Uuringuga suudeti tungida keskmiselt 3 m sügavusele, kuid mõned sügavamad puuraugud annavad kinnitust, et reostus on uuritud sügavusest madalamal. Paraku ei ole tehnilise keerukuse tõttu suudetud uuringualale rajada ühtegi uuringupuurauku, mis ulatuks paeni või moreenini, kuid kruusa olemasolu (juhib hästi vett ja naftasaadusi) lubab oletada, et üldiselt on pinnas reostunud kuni moreenpinnaseni välja. Puuraugu 6A järgi võib see ulatuda 20 m sügavusele või isegi rohkem.

endine naftasaaduste hoidla. Probleemi lahendamiseks tuleb endise hoidla ala lahti kaevata ja selles olevad jäägid likvideerida.

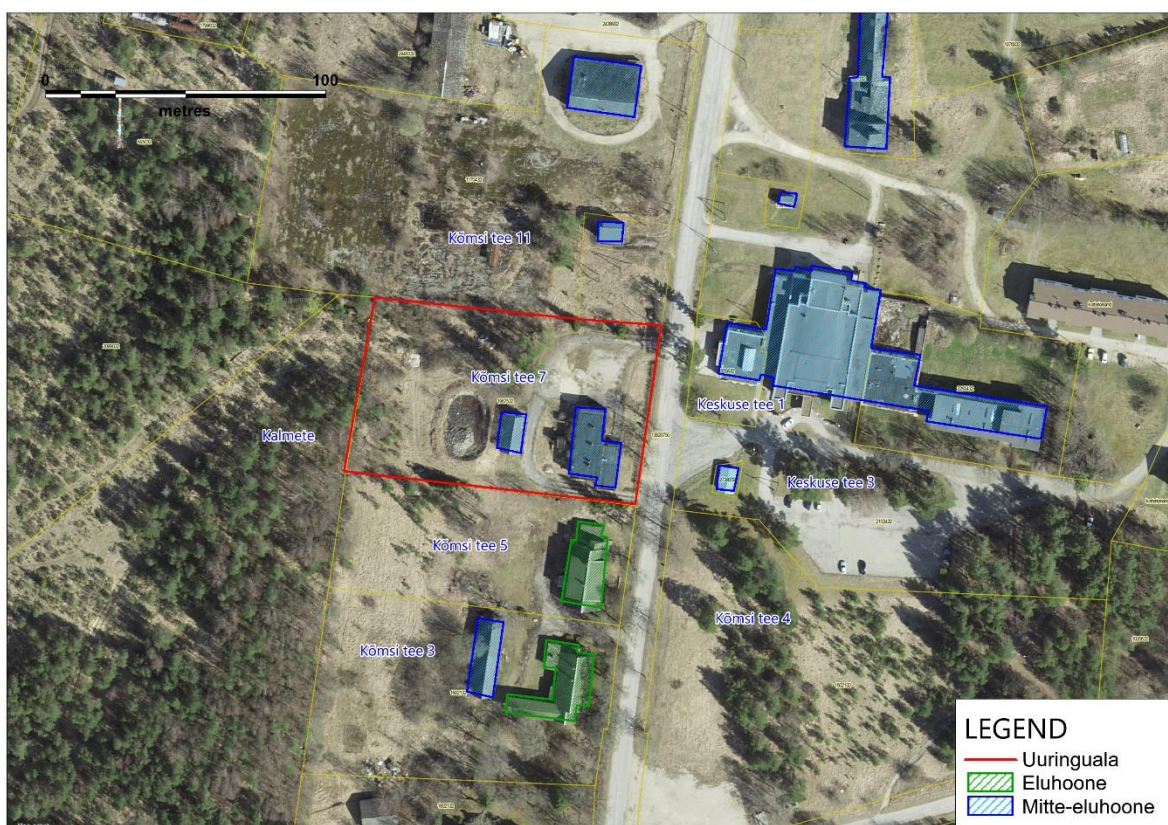
### Joonis 1. Katastriüksused uuringualal (aluskaart: Maa-amet)

Välitööde käigus selgus, et endise Kõmsi katlamaja territooriumil pinnasereostust endise masuudihoidla ümbruses ega katlamaja taga mahutite hoiustamise alal ei ole. Pinnas oli visuaalselt puhas ning iseloomulikke naftasaaduste lõhna ei esinenud. Seda kinnitasid ka labori analüüsid.

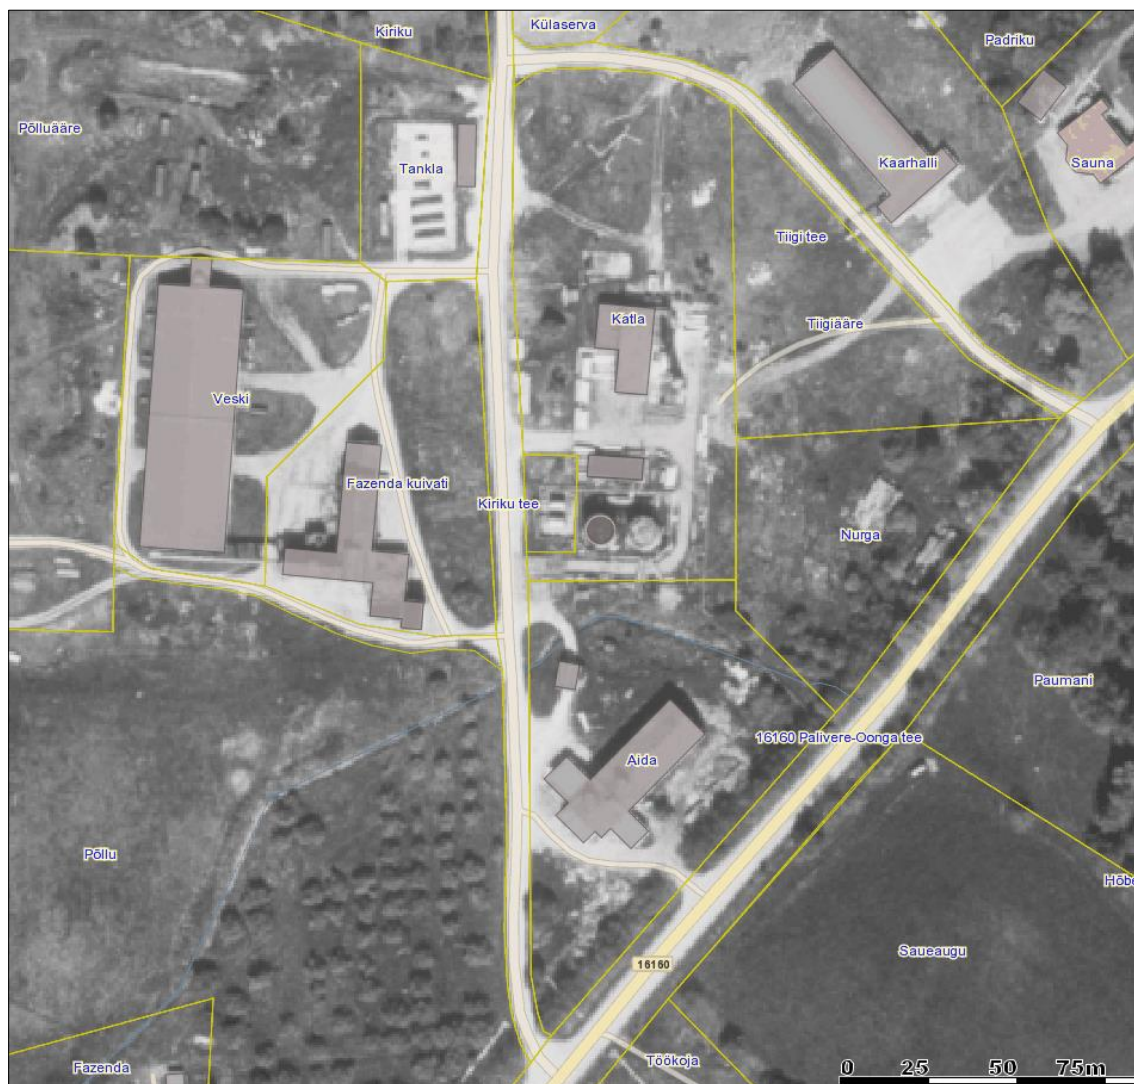
## Joonis 2. Võimalikud jääkreostusobjektid Tankla ja Katla KÜ-I (aluskaart: Maa-amet)

Visuaalselt hinnates oli maapind ja pinnas kütusehoidla piires ja selle perifeerses osas puhas, ilma selgete reostustunnusteta – tume, määrdunud ilme, naftasaaduste hais. Toimunud likvideerimistöödest on tänaseks möödunud juba üle 30 aasta ja õhuke pinnakate on põhjalikult sademete poolt läbi (puhtaks) pestud. Maa-alal on alles endise kütusehoidla kaks mahutit, millest 25 m<sup>3</sup> on lahti lõigatud ja jääkideta, suurem 55 m<sup>3</sup> sisaldab umbes 6,8 m<sup>3</sup> (vedelaid 4,8 m<sup>3</sup> ja pooltahkeid 2 m<sup>3</sup>) kütusejääke. Tegemist on lõhna järgi tõenäoliselt põlevkiviõli või kütteõliga.

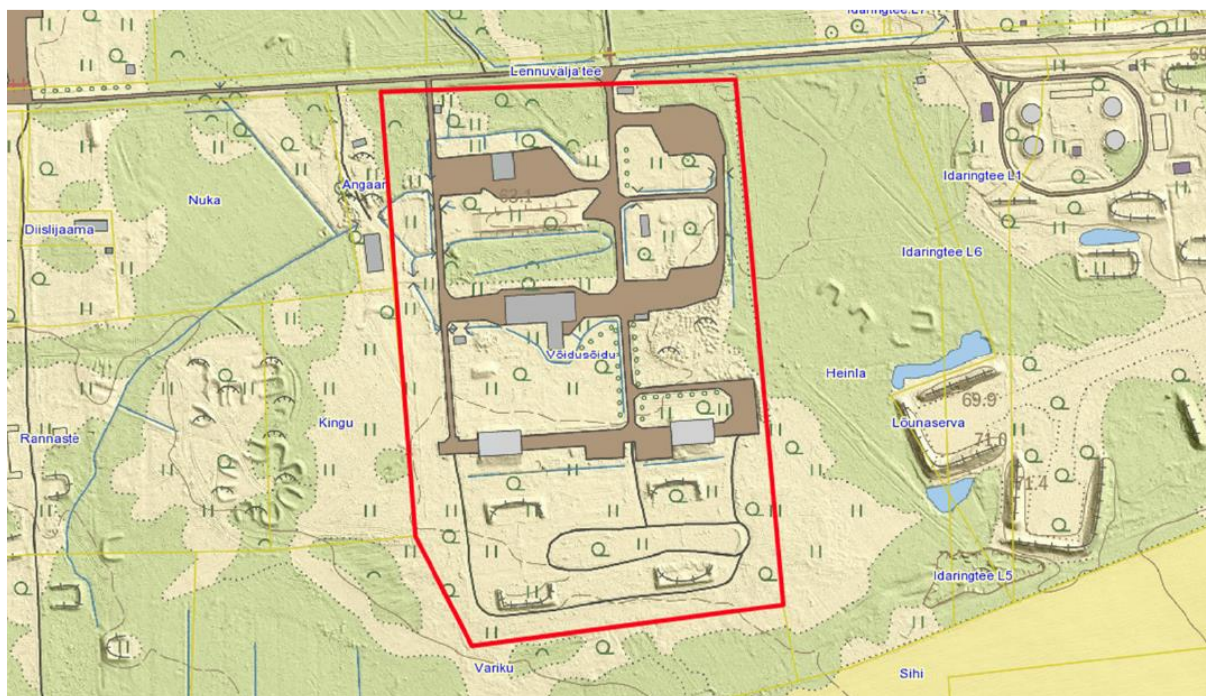
### Joonis 5. Raadi lennuvälja raketibaasi ala ümbruskonna ülevaade (aluskaart: Maa-ameti geoportaal)

Uuringu käigus Raadi lennuvälja raketibaasi alal pinnases ega põhjavees reostuse esinemist ei tuvastatud. Kõigis analüüsitud pinnase- ja veeproovides jäi ohtlike ainete sisaldus madalamale kehtestatud piirarvudest, samuti ei tuvastatud välitöö käigus visuaalselt ja olfaktomeetriliselt reostusilmingute esinemist uuringualal.

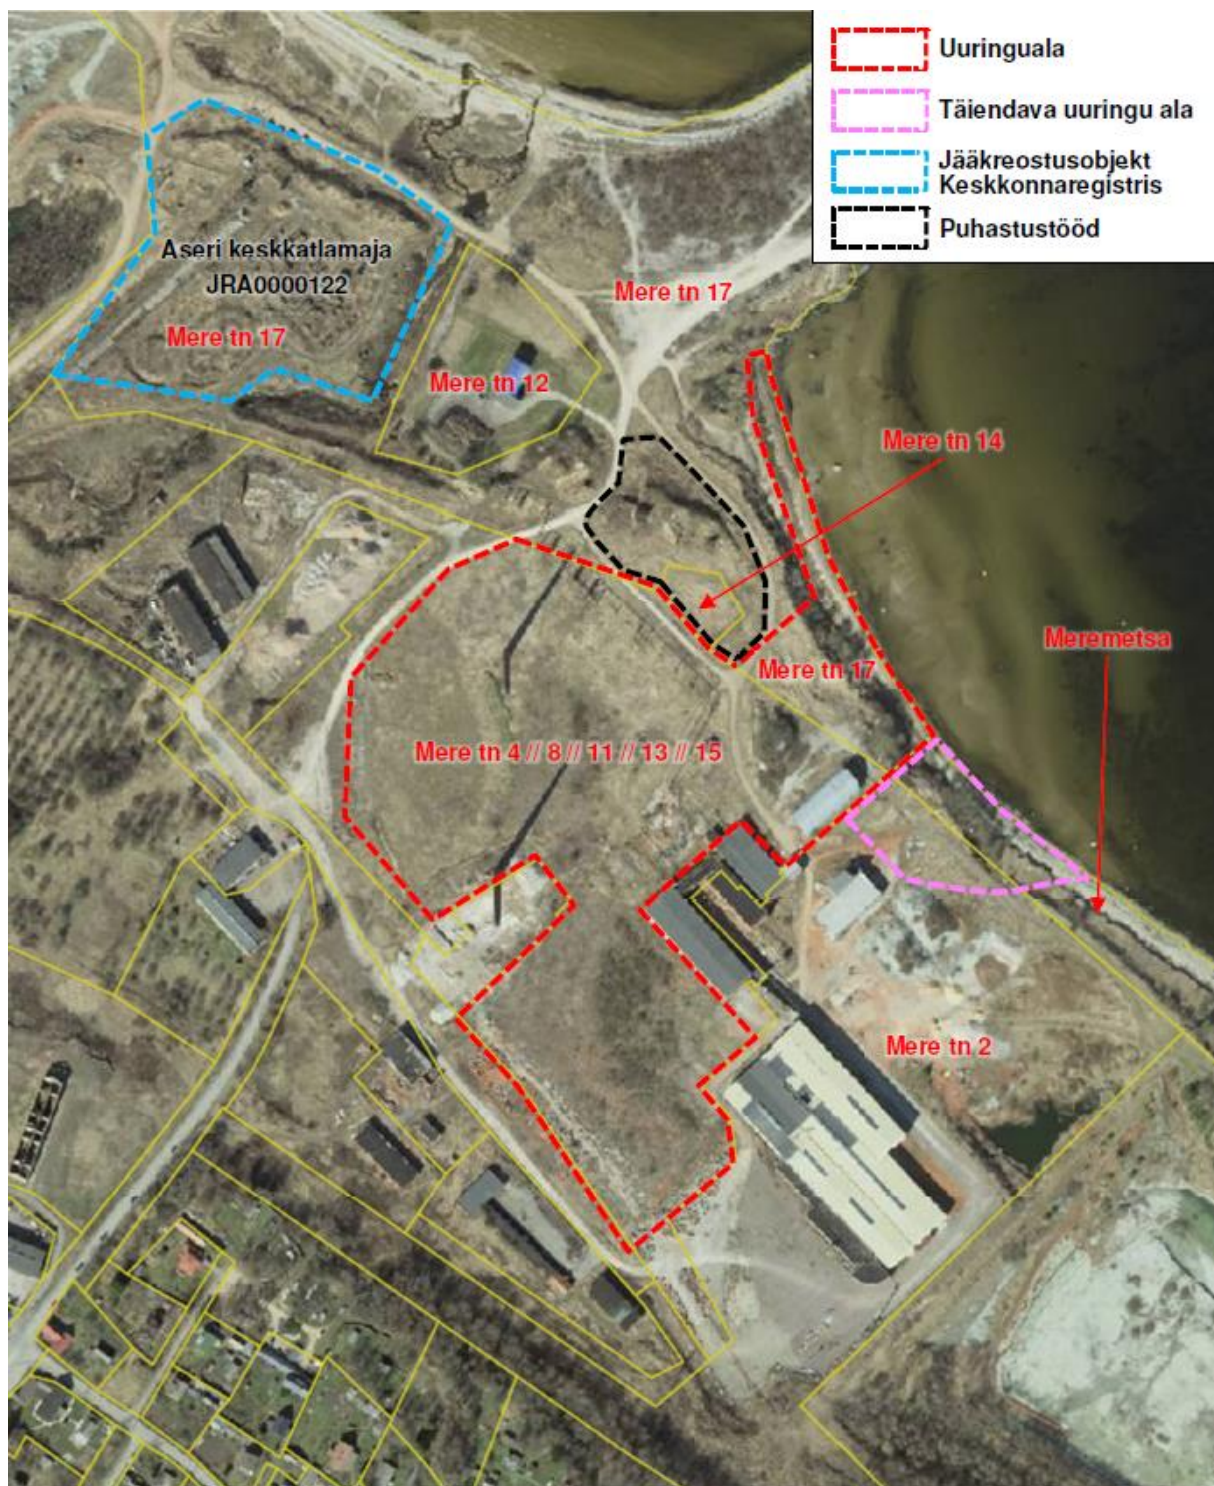
**Joonis 8. Aseri endise keskkatlamaja uuringualade ning lähiümbruse ülevaade (aluskaart Maa-ameti geoportaal)**

Esialgse uuringuga hinnati üle tööstusmaa piirarvude reostunud pinnasega ala suuruseks ca 4475 m<sup>2</sup> ning reostunud pinnase arvutuslikuks mahuks ca 6900 m<sup>3</sup> (reostunud kihi keskmine paksus ca 1,5 m). Täiendava uuringuga kindlaks tehtud reostus asub täitepinnase lamamis oleva merelise kruusa-liiva
