## Oldoja (VEE1082400) kesk- ja ülemjooksu vaatlus

Vaatluse aeg 26.04.2026. Vaatleja Marko Vainu

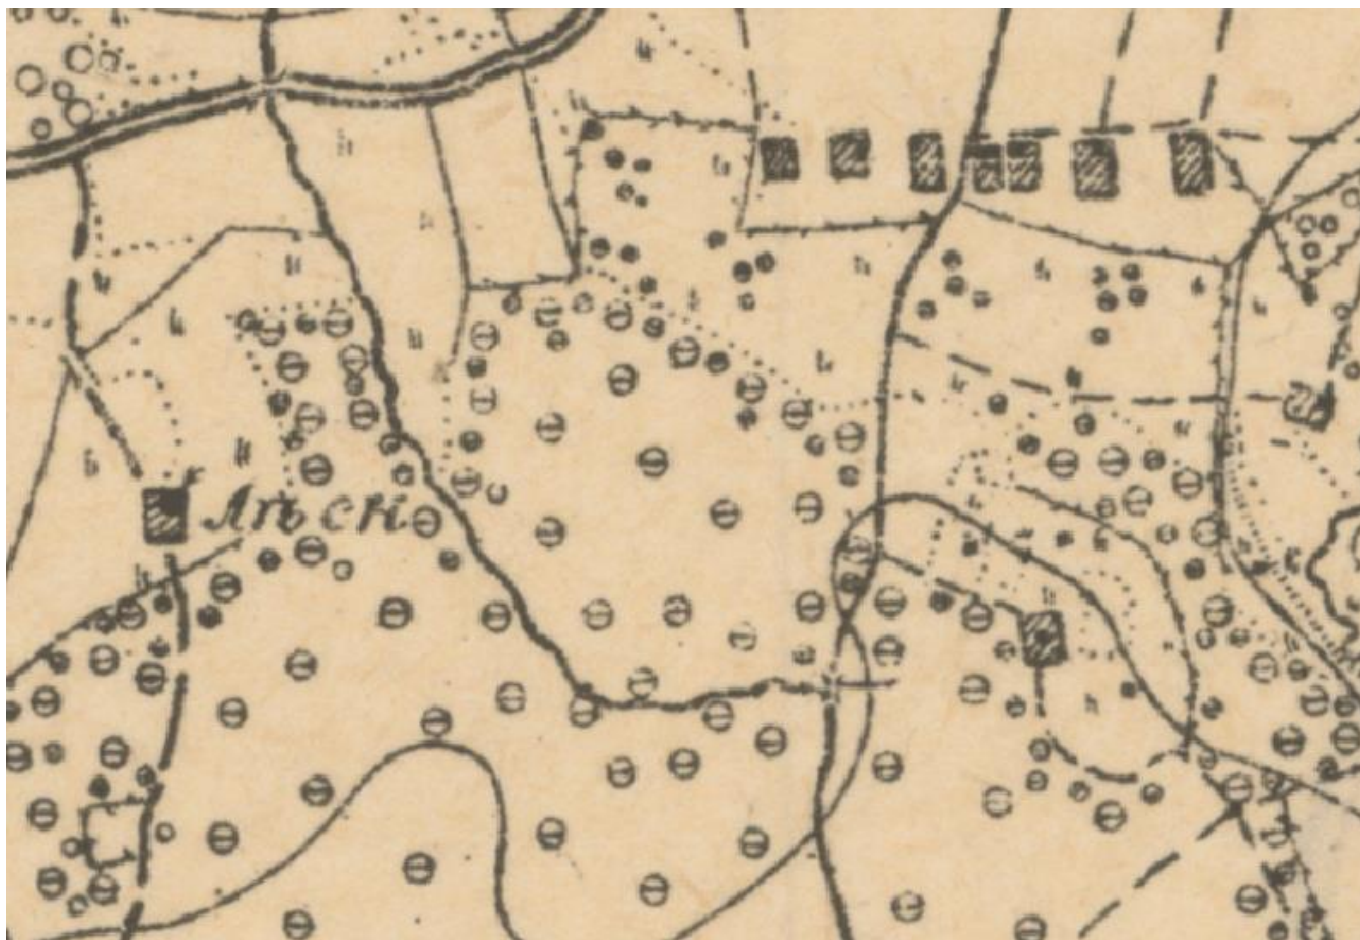
**Olukord ajaloolistel kaartidel:** Verstastel kaartidel on kujutatud Oldoja lähtuma vaatluspunkti 21 lähedusest ning kulgema läände mööda tänapäevaks täiesti kuiva ning lõuna-põhjasuunaliste kraavidega läbi lõigatud telge:

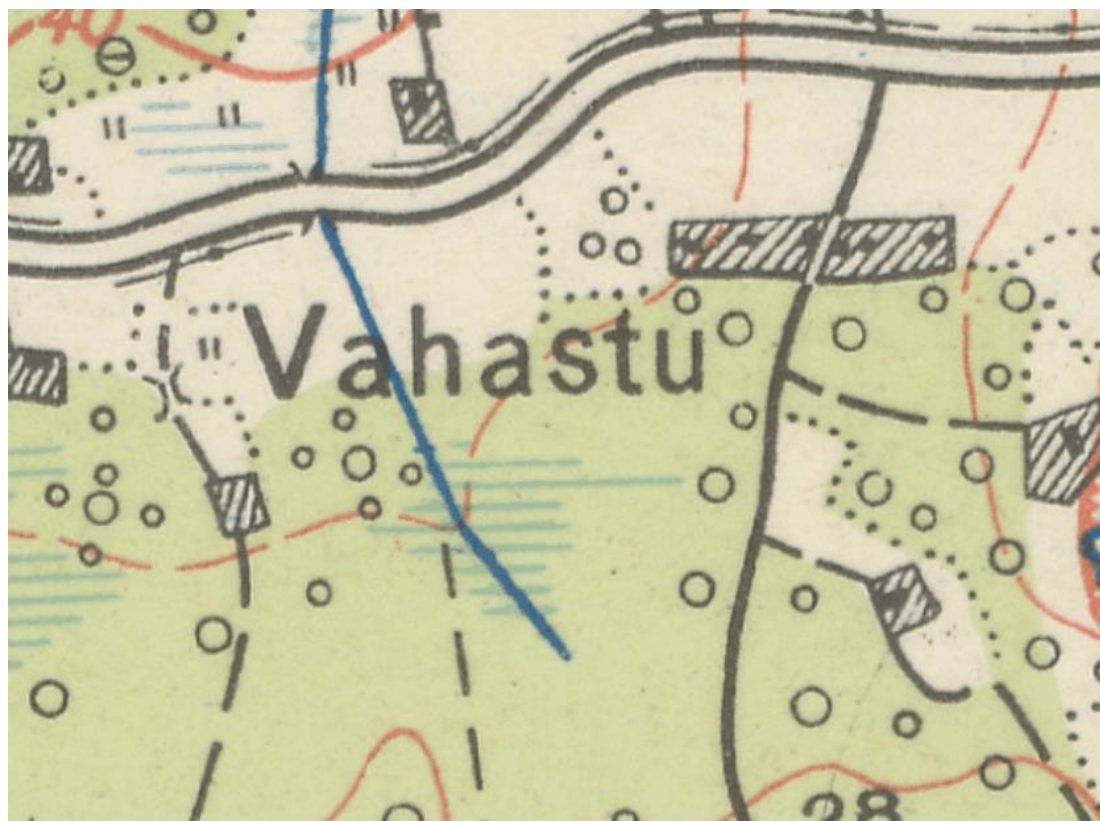
Sarnases asukohas on Oldoja lähe EV 1:50 000 kaardil 1935. aastast:

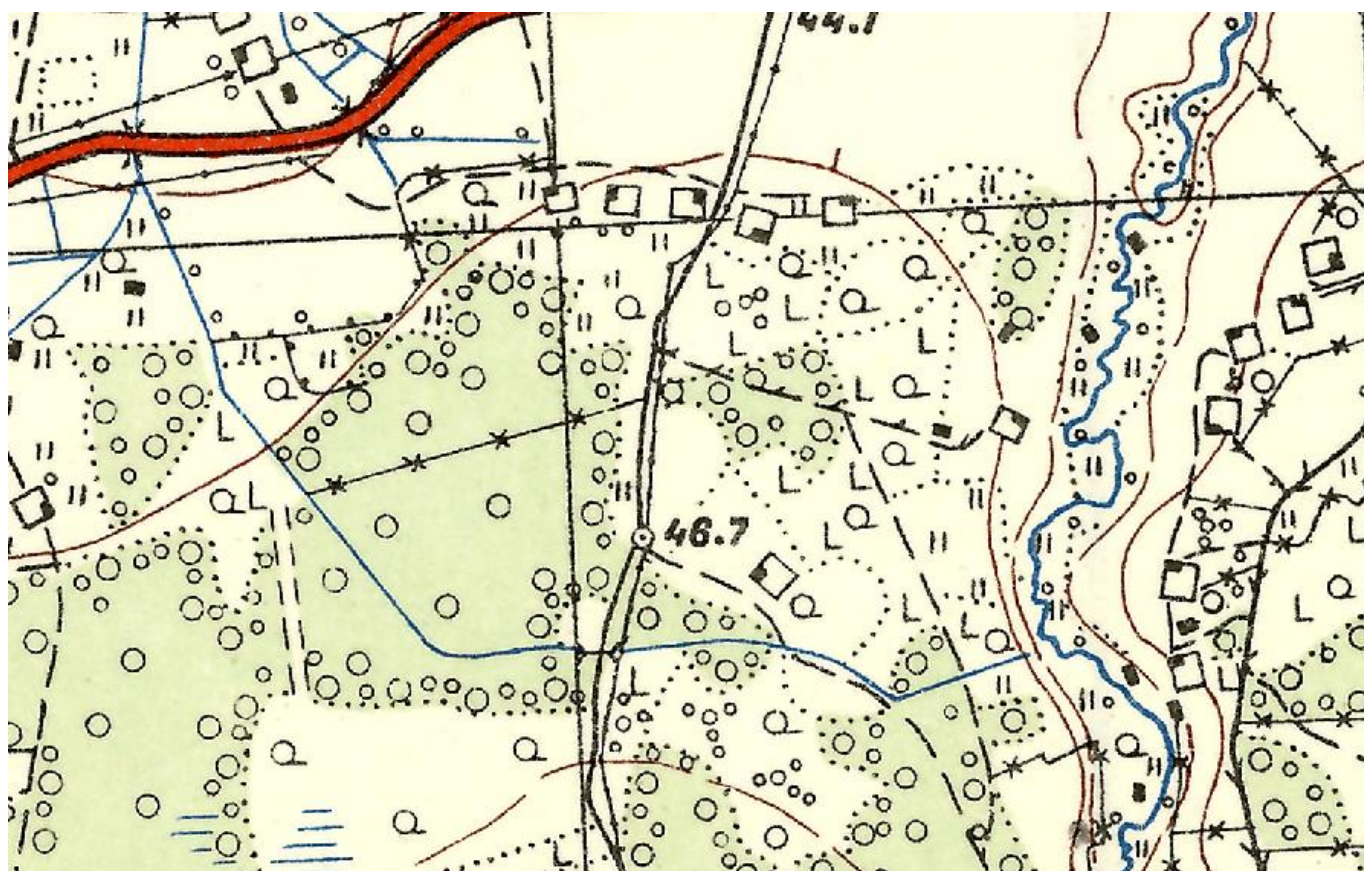
NL 1:25 000 kaardil 1948. aastast ulatub see telg kaugemale ida poole ning hõlmab vaatluspunkti 22 ida poolt tulevat telge:

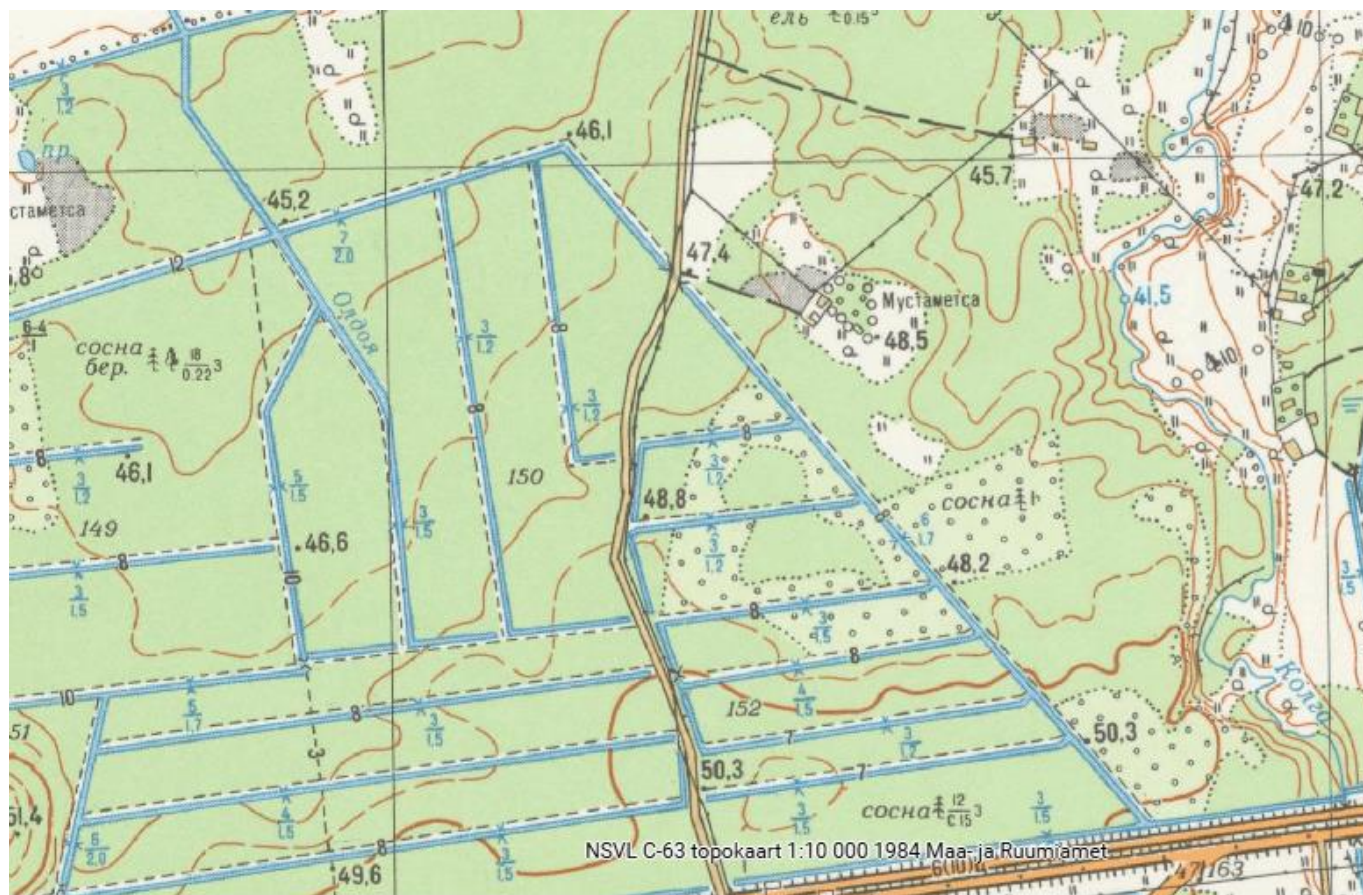
NL 1:10 000 kaardil 1984. aastast on peal tänapäevane tihe kraavivõrk, kuid Oldoja nimi on vaatluspunkti 12 läbival kraavil ehk üks kraav praegu Oldojaks loetust ida pool oleval kraavil:

Ajaloolisest järjepidevusest lähtuvalt oleks õigem lugeda oja ülemjooksuks vaatluspunkti 12 läbivat kraavi, kuna see kattub kõige pikemalt oja kunagise teljega. Samas ei eristu sellel oja ajaloolise teljega lõikumise koht, mistõttu tuleks oja ülemjooksu sellele määramisel lugeda ojaks ka ca 300 m inimtekkelist kraavi, mille algus on pealegi täiesti kuiv. Seetõttu näib kõige optimaalsem määrata **oja lähe kolme kraavi ühinemiskohta punktis 24**. Seal saavad kokku kolm arvestatava vooluhulgaga kraavi, millest lõuna- ja idapoolne koondavad kokku vee oja kunagiselt toitealalt.
