## Humala oja (VEE1098800) vaatlus

Vaatluse aeg 16.03.25. Vaatleja Marko Vainu

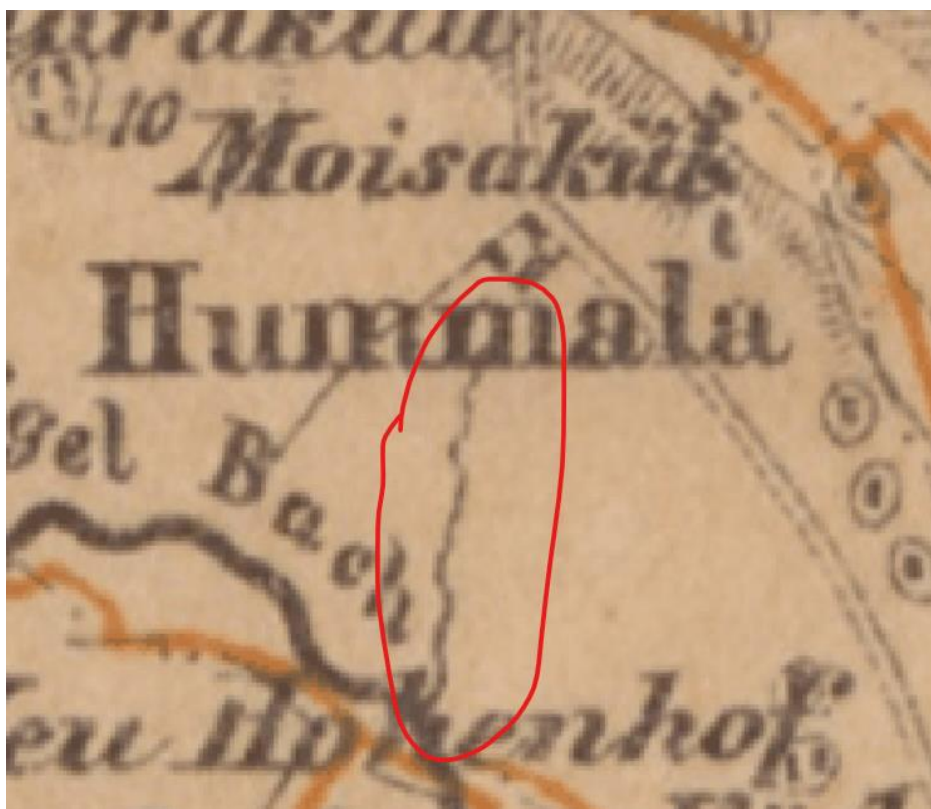
Schmidt'i Eestimaa kaardil 1884. aastast on kujutatud oja, mis algab Humala mõisa pargist ja voolab otse lõunasse Keila jõkke:

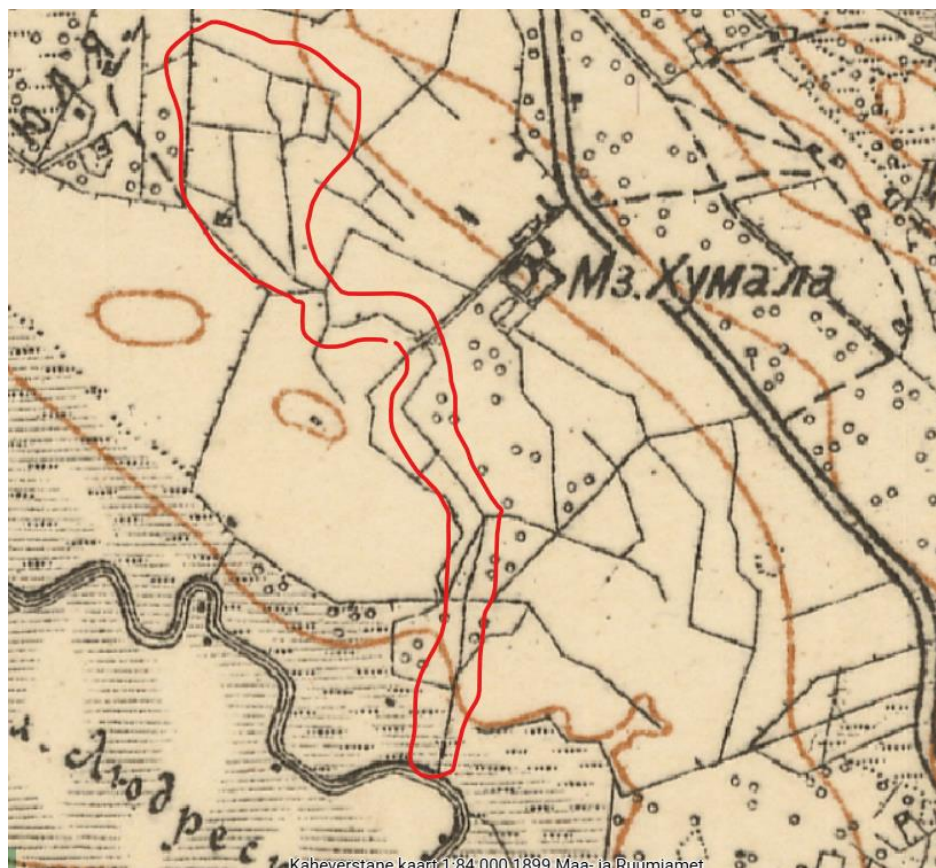
Kaheverstasel kaardil on sellel alal kujutatud tihedat murdjoonte võrgustikku, mille dešifreerimise muudavad keerulisemaks seal lisaks kujutatud karjajaid ja teerajad. Kaardil võib kujutleda vooluveekogu, mis suubub Keila jõkke enam-vähem samas kohas, kus Schmidt'i kaardil, kuid mis voolab Humala mõisast edelasse kulgeva tee alt läbi ja mis algab mitmeharulisena Humala mõisast loode pool:

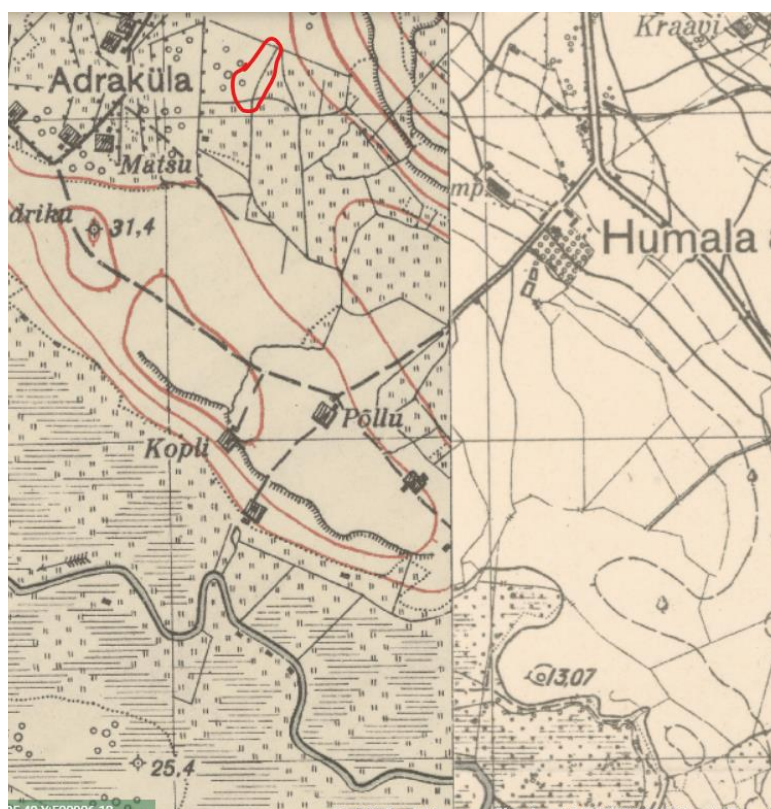
EV 1:25 000 kaardil 1924. aastast pole pilt selgem. Kraavikeste võrgustik on seal veel tihedam ning kujutatud on ka vaatluspunktist 26 algavat kraavi (punase ovaali sees). Selle kaardi tõlgendamise muudab keerulisemaks asjaolu, et alale jääb kaardilehtede liitekoht. Seetõttu pole ka lõpuni aru saada, kas nired koonduvad voolusängiks, mille üks haru suubub samasse kohta, kuhu suubub Humala oja ka tänapäeval või on seal endiselt kaks erinevat vooluveekogu, üks mis voolab otse lõunasse Keila jõkke ja teine, mis teeb kaare lääne poole:

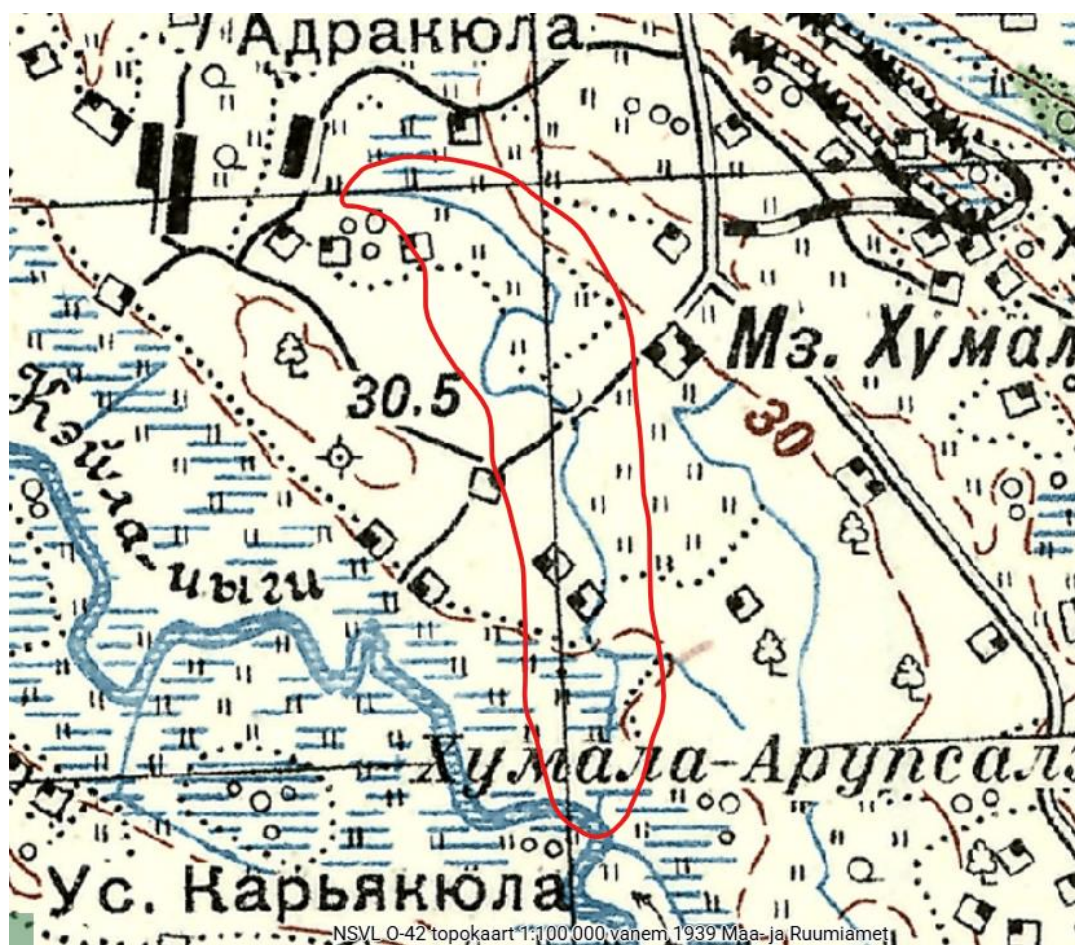
Väikesemõõtkavalisematel EV topokaartidel seal piirkonnas ühtegi vooluveekogu kujutatud pole. Kõige selgemalt on oja kujutatud NL 1:100 000 kaardil 1939. aastast. Sellel suubub oja samas kohas, kus Schmidt Eestimaa kaardil ning algab Suurekivi talust lõuna pool olevalt soiselt heinamaalt:

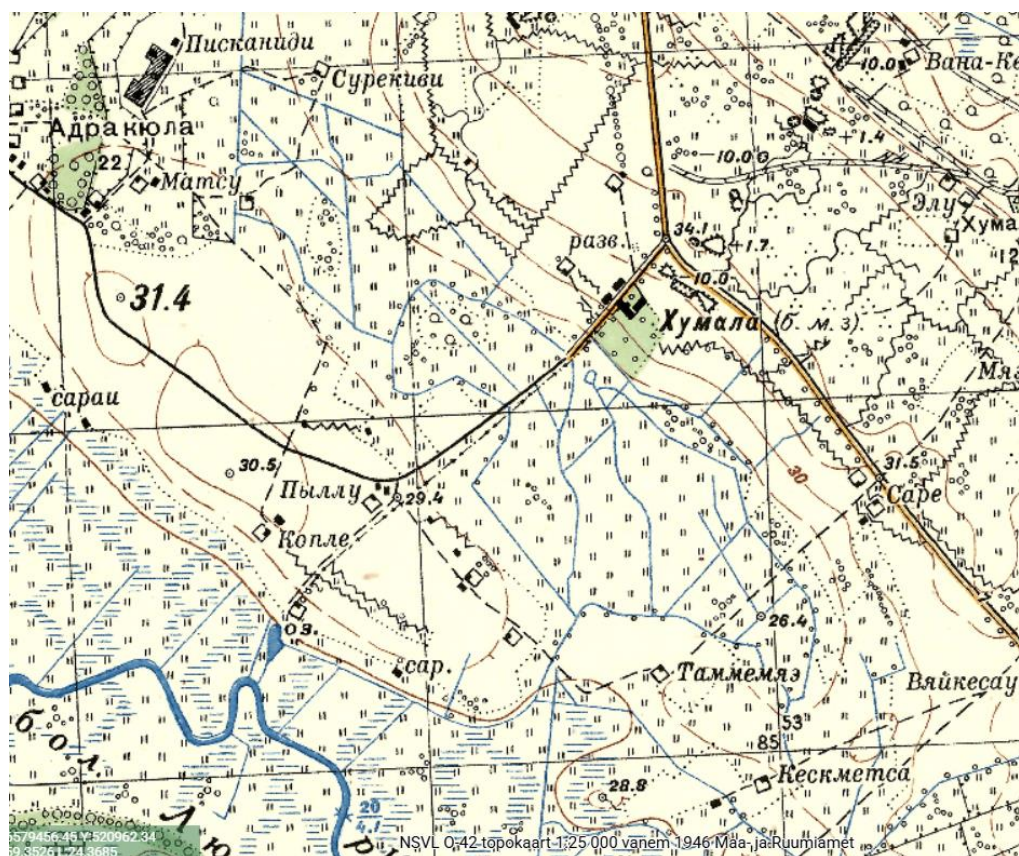
NL 1:25 000 kaardil 1946. aastast võib suures plaanis eristada sama voolusängi, kuid alamjooks näib olevat suunatud edelasse voolavasse kraavi, kus see ka tänapäeval on.

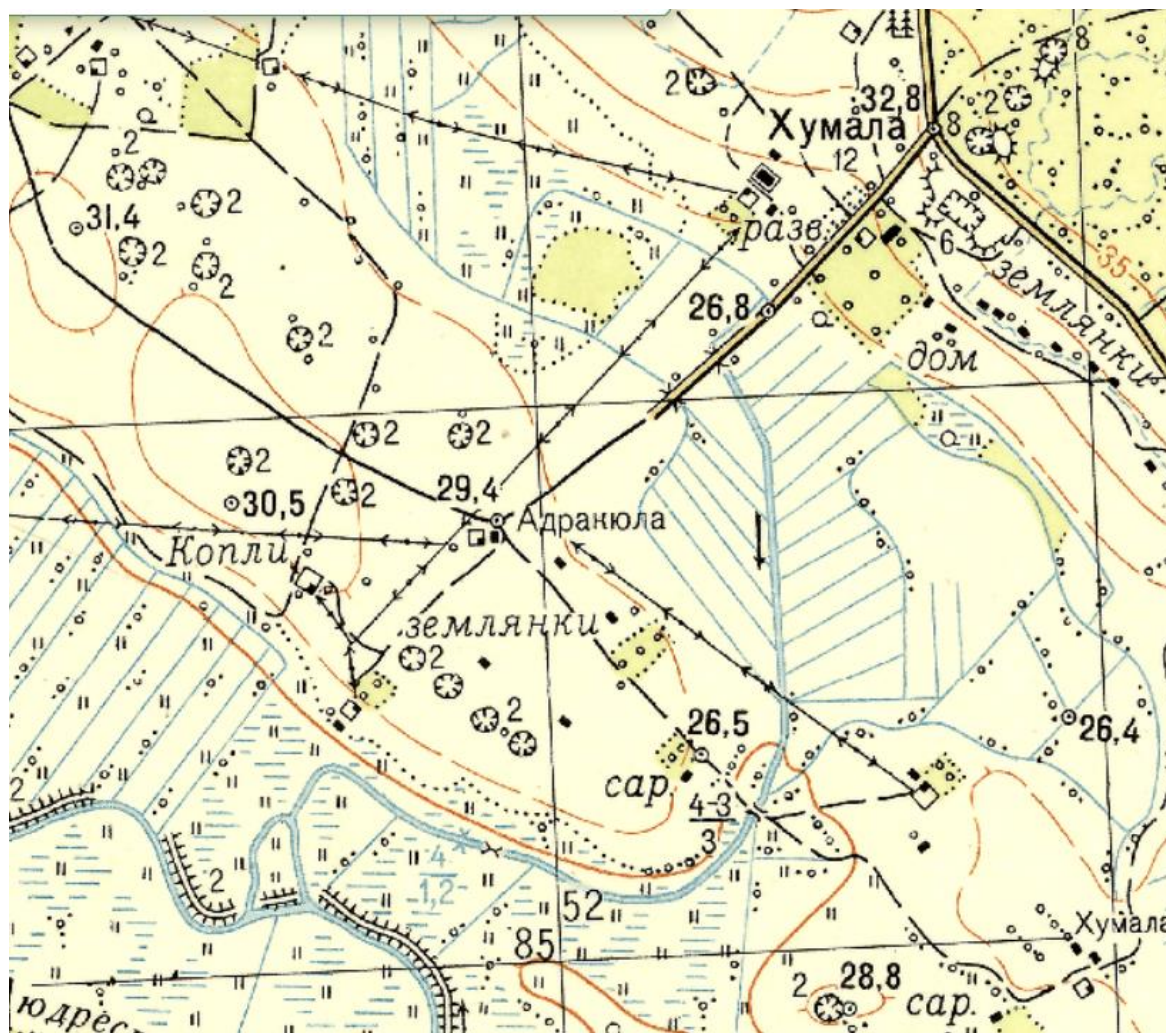
Hilisematel NL kaartidel on juba peal maaparanduse tulemusel rajatud n.ö. peakraav, mis aga Humala mõisast lõuna pool kulgeb endiselt otse lõunasse, mitte esmalt kagusse ja siis edelasse, nagu tänapäeval:

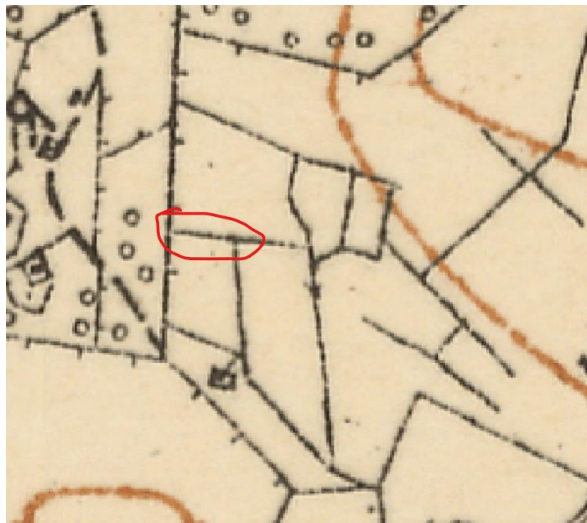
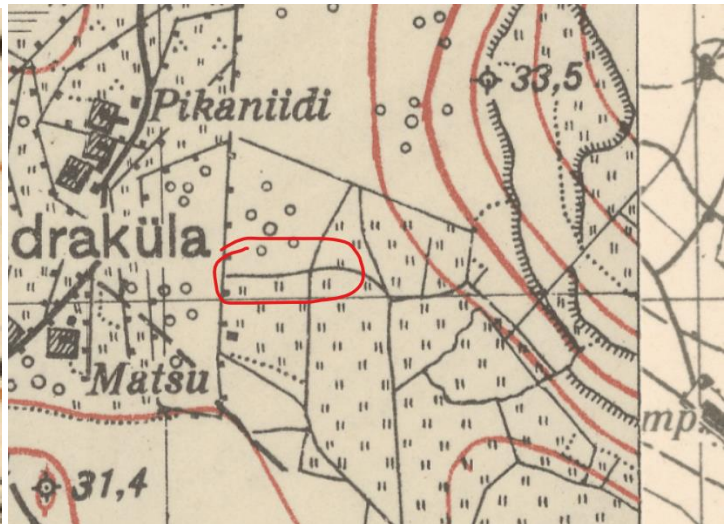
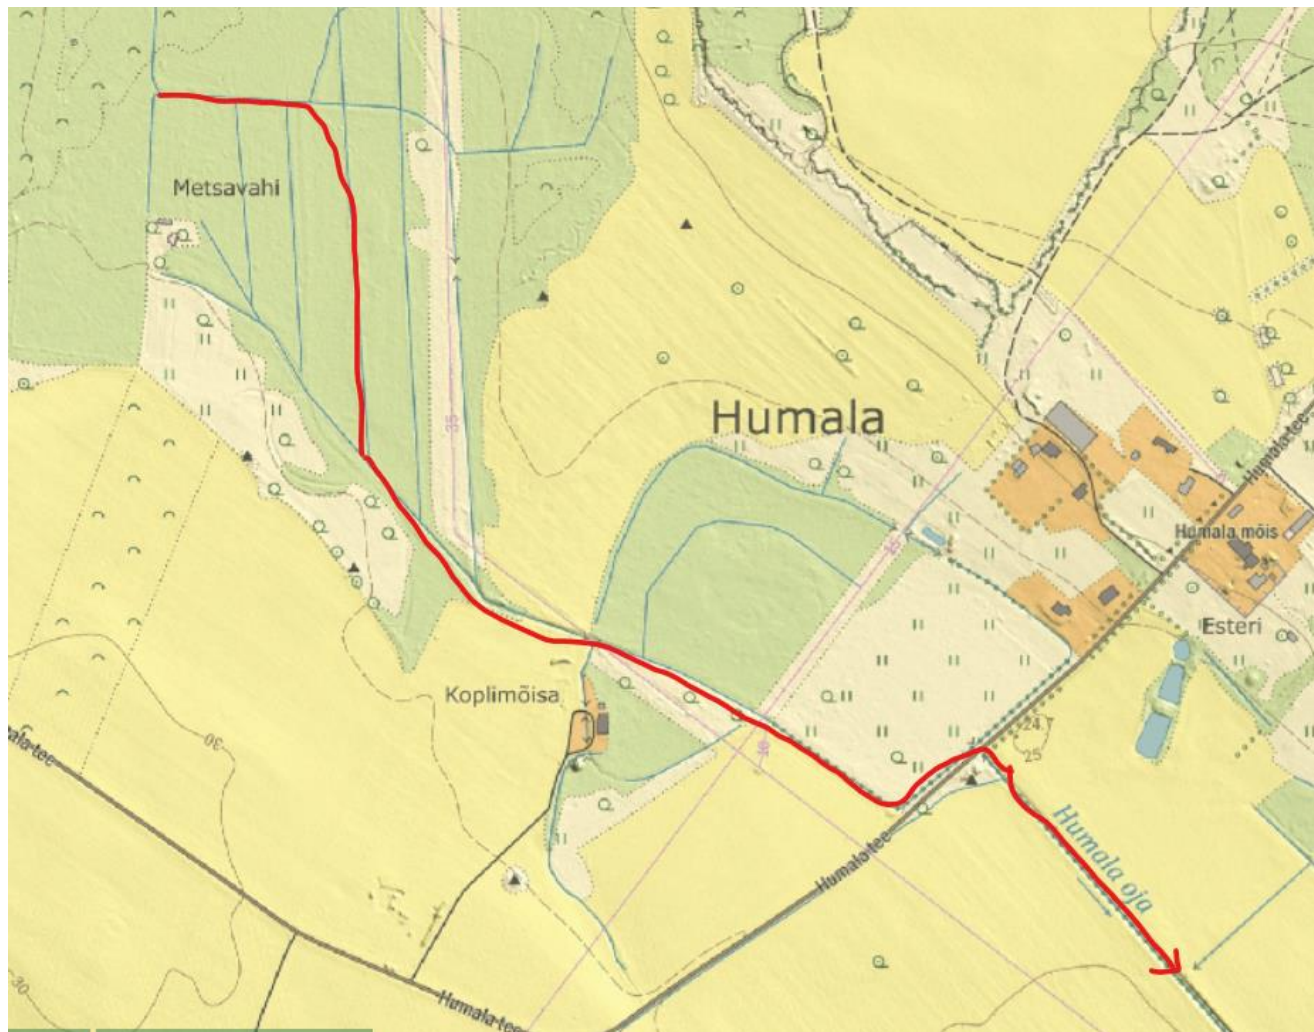
Teine järeldus on, et Humala oja nime kandva vooluveekogu lähe pole praegu sobivas kohas. Ajalooliselt on veevool alanud praegusest lähtest kirde pool. Mitme konkureeriva kraavi olemasolu tõttu on sobiva ülemjooksu haru valimine keeruline, kuid tänapäevase vooluhulga põhjal peaks see olema vaatluspunktist 19 lääne pool. Kõige võrdsemate voolusoonte ühinemiskoht seal on vaatluspunktis 22. Kuigi tüübi poolest tuleks Humala oja tüüp muuta kraaviks, siis ajaloolise oja markeerimise tõttu peaks selle lähe olema siiski oja kunagisele lähtele võimalikult lähedal, mitte selle ülemjooksu kõige veerohkema kraaviharu alguses. Arvestades, et **vaatluspunkti 22** lähedusest on kujutatud oja ühe kunagise haru algust ka verstastel ja EV kaardil, siis sobib seal olev kraavirist kõiki asjaolusid arvestades kõige paremini Humala oja lähteks:
