Verevä tiigi VEE2132730 vaatlus

Vaatleja Marko Vainu, vaatluse aeg 18.07.23

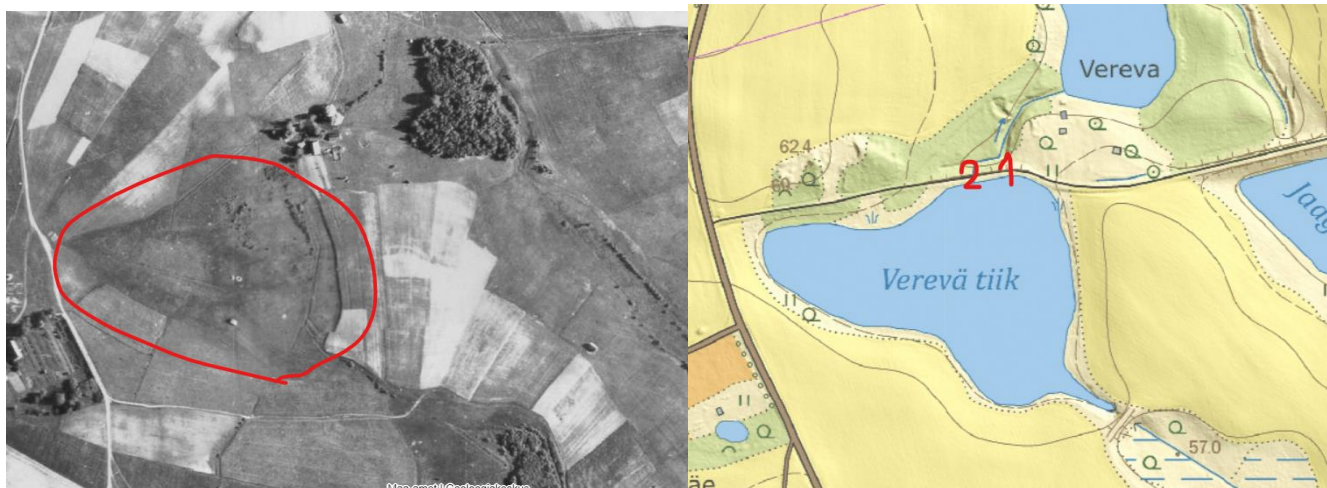
Järve pole 1947. aasta ortofotol. Maaomanik rääkis, et järv rajati karpkalakasvatuse eesmärgil. Kokku olevat sama kasvanduse jaoks rajatud neli tiiki. Lisaks Verevä tiigile sellest vahetult ülesvoolu olev tiik, mis on tühjaks lastud; Jaagusuu lomp ja väiksem tiik Verevä tiigist allavoolu (ka praegu olemas), kus vett oli vaid 1,2 m ja kus kasvatati noorkalu. Järvotsa ta sellesse komplekti ei lugenud, kuigi ütles, et see rajati ka kalakasvanduse jaoks. Veega varustas süsteemi raudteest lõuna poole, Leese ojale rajatud kanal. Praegu see enam ei toimi, aga Verevä tiigi veevarustus pidavat tänu põhjaallikatele olema sellegipoolest väga hea.
